DIAGNOSTICKÝ PRŮZKUM
KONSTRUKCE VOZOVKY
SILNICE II/112
JEMNIŠTĚ - DOMAŠÍN
KM 9,448 - 17,824

Zpráva č. DV-18-007 z 03/2018

Pragoprojekt a.s
K Ryšance 1668/16
147 54 Praha 4

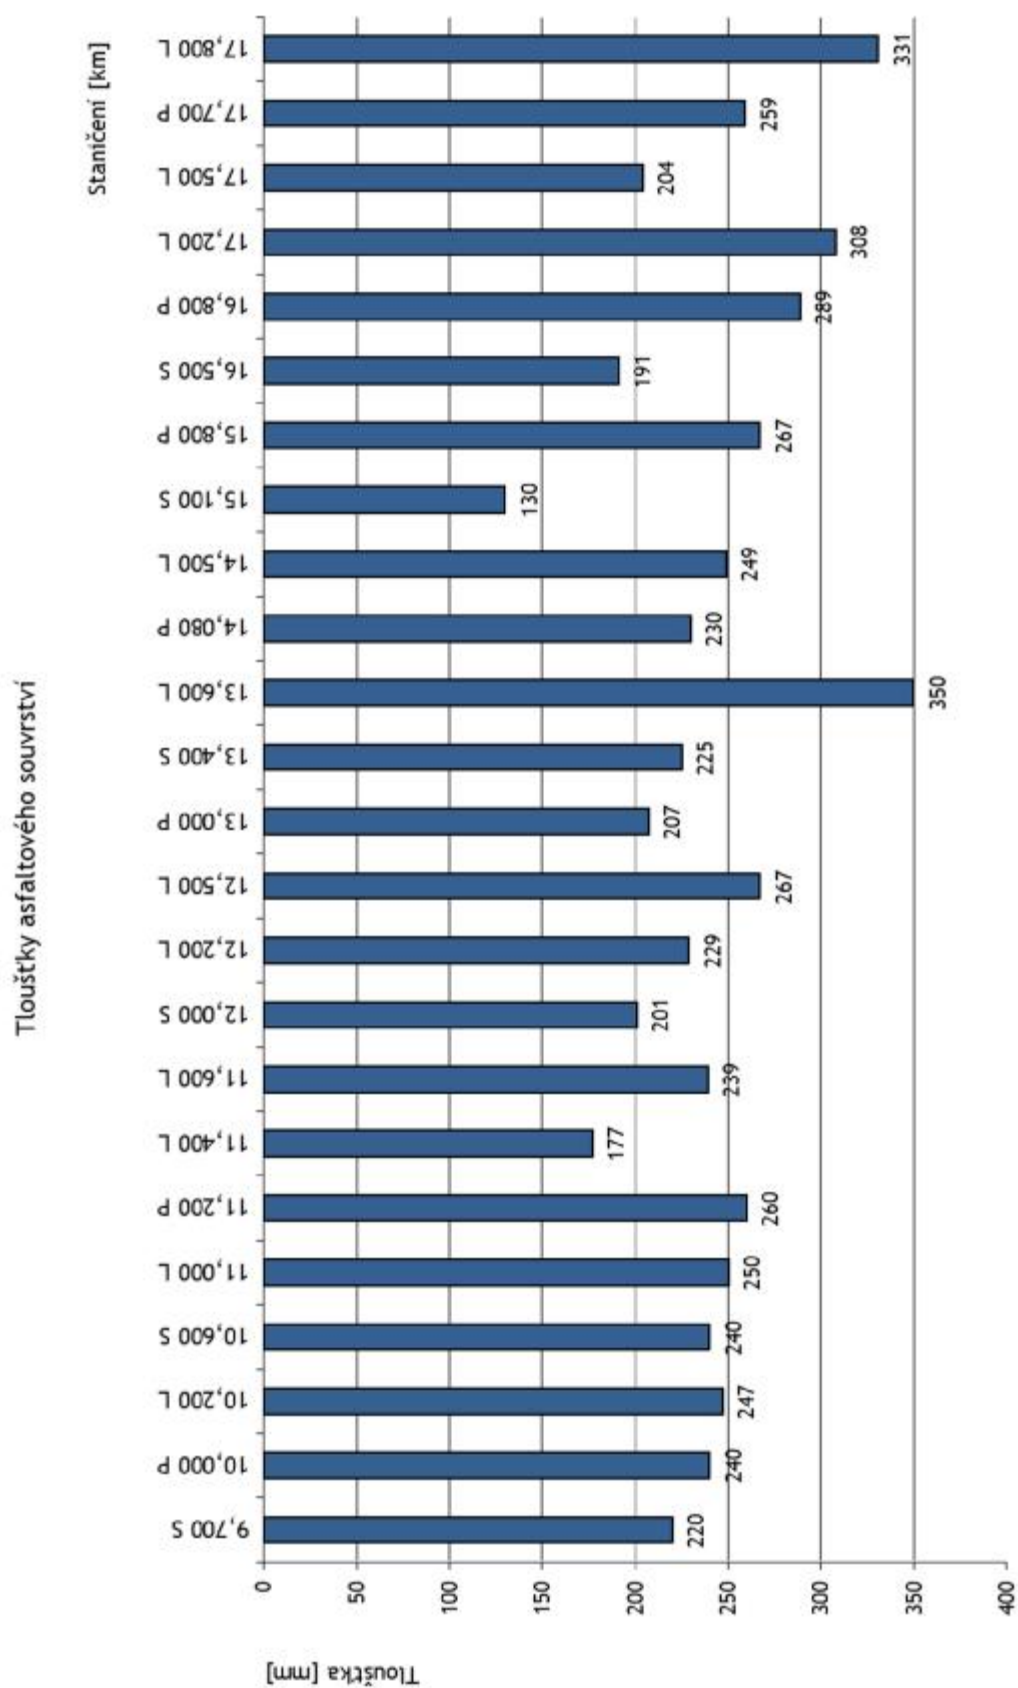
Graf 1

Na vybraných místech výše uvedeného úseku silnice II/112 bylo odebráno celkem 24 jádrových vývrtů. Asfaltové souvrství tvoří obrusná vrstva v průměrné tloušťce 52 mm, ložní vrstva v průměrné tloušťce 65 mm, podkladní vrstva I v průměrné tloušťce 55 mm, podkladní vrstva II v průměrné tloušťce 61 mm a podkladní vrstva III v tloušťce 59 mm. Celková průměrná tloušťka celého asfaltového souvrství je 242 mm.

Číslo vývrtu	Staničení [km]	Konstrukční vrstvy [mm]						
		obrusná	ložní	I. podkladní	II. podkladní	III. podkladní	podkladní souvrství	CELKEM AC
1	9,700 S	60	51	66	43			220
2	10,000 P	43	82	75	40			240
24	10,200 L	50	86	75	36			247
3	10,600 S	62	73	105				240
23	11,000 L	61	58	51	80			250
4	11,200 P	92	65	64	39			260
22	11,400 L	62	82	33				177
21	11,600 L	57	50	67	65			239
5	12,000 S	46	46	43	66			201
20	12,200 L	44	66	35	44	40		229
19	12,500 L	47	63	32	75	50		267
6	13,000 P	42	56	47	62			207
7	13,400 S	43	52	59	71			225
18	13,600 L	33	54	37	50	50	126	350
8	14,080 P	51	59	59	61			230
17	14,500 L	56	48	50	95			249
9	15,100 S	43	42	45				130
10	15,800 P	51	84	32	100			267
11	16,500 S	41	77	73				191
12	16,800 P	52	74	52	46	65		289
16	17,200 L	43	62	47	66	90		308
15	17,500 L	49	65	56	34			204
13	17,700 P	46	78	56	79			259
14	17,800 L	63	91	52	65	60		331

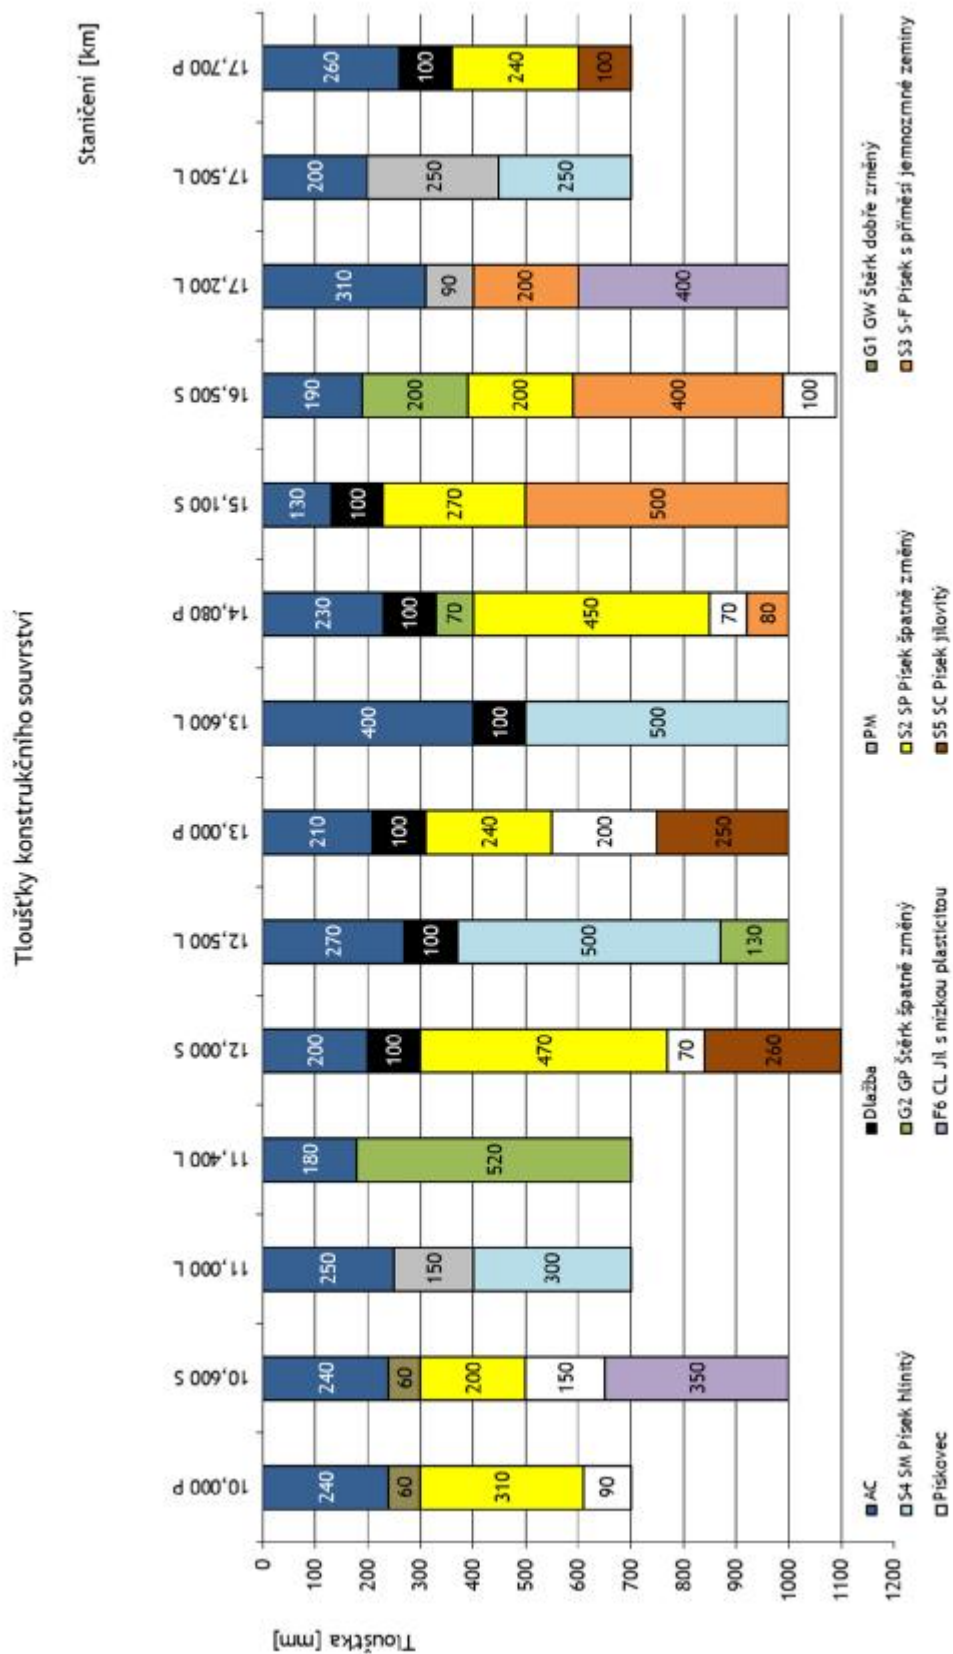
Graf 2

Na vybraných místech výše uvedeného úseku silnice II/112 bylo provedeno celkem 13 geotechnických vrtaných sond k identifikaci druhu a stavu jednotlivých konstrukčních vrstev. Sondy byly provedeny do hloubky cca 1,0 m. Detailní popis včetně fotodokumentace je uveden v příloze č. IV.

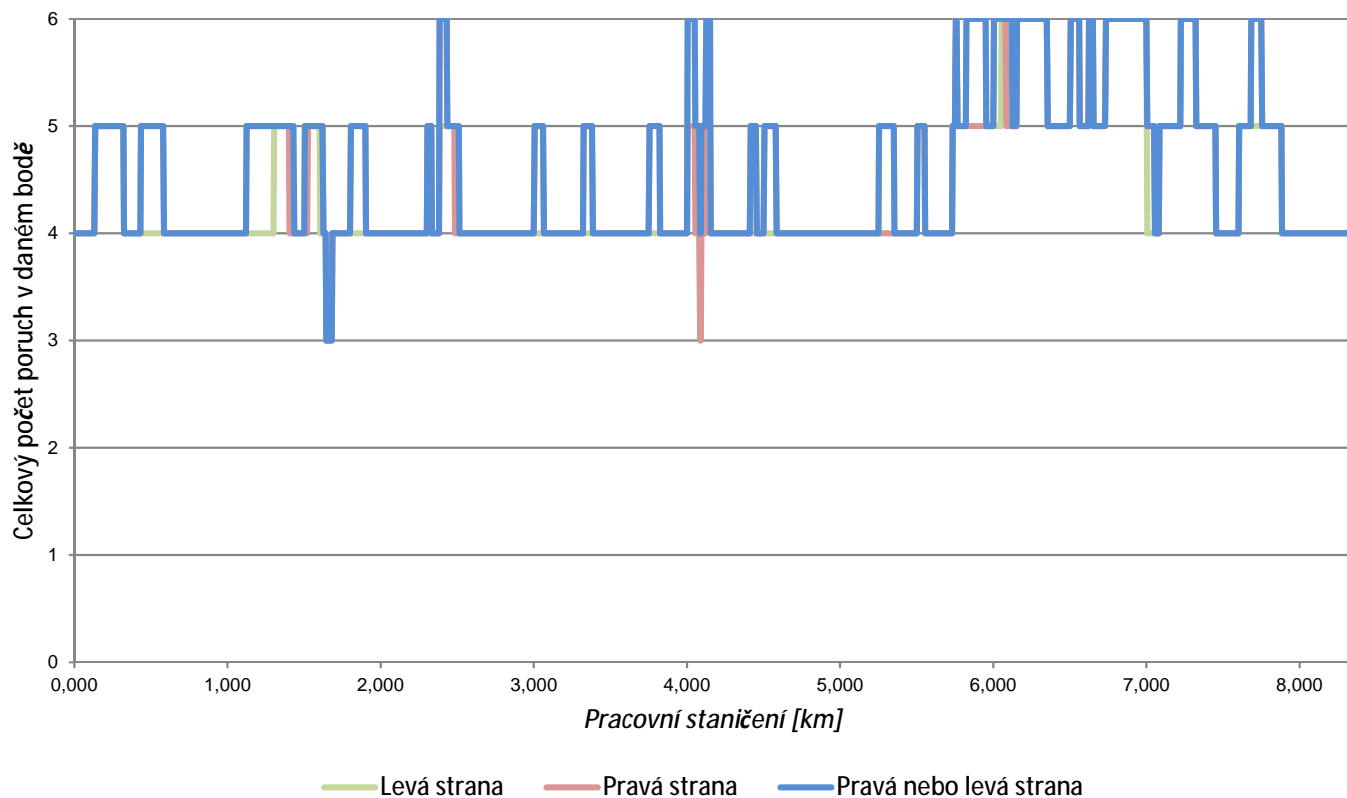
Součtový graf poruch

Název poruchy	Celková délka postižených částí [m]			% zastižené délky komunikace			% ze všech zastižených poruch		
	L	P	L nebo P	L	P	L nebo P	L	P	L nebo P
Kaverny	8340	8340	8340	100,0	100,0	100,0	21,9	21,9	21,9
Hlubková koroze	8340	8340	8340	100,0	100,0	100,0	21,9	21,9	21,9
Vysprávky	8340	8340	8340	100,0	100,0	100,0	21,9	21,9	21,9
Mozaikové trhliny	2330	2330	2330	27,9	27,9	27,9	6,1	6,1	6,1
Síťové trhliny	970	980	1250	11,6	11,8	15,0	2,5	2,6	3,3
Trhlina podélná	130	380	410	1,6	4,6	4,9	0,3	1,0	1,1
Vyjeté koleje	7680	7680	7680	92,1	92,1	92,1	20,2	20,2	20,2
Podélný hrbol	670	920	1120	8,0	11,0	13,4	1,8	2,4	2,9
Podélný pokles	50	80	80	0,6	1,0	1,0	0,1	0,2	0,2
Plošná deformace vozovky	150	150	150	1,8	1,8	1,8	0,4	0,4	0,4

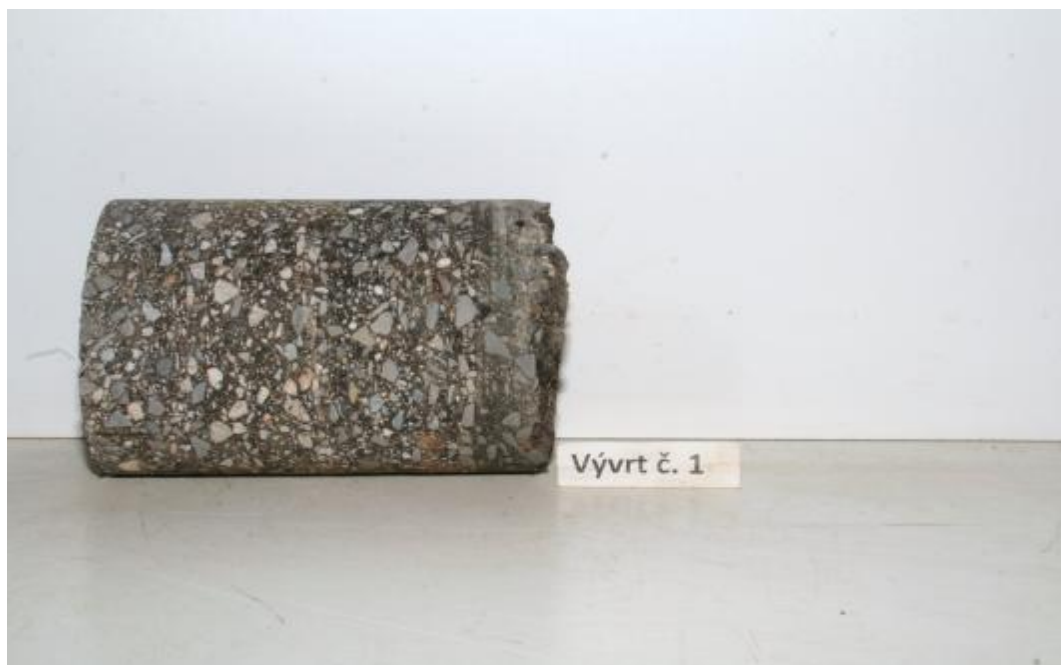
VÝVRT Č. 1 - staničení km 9,700 S

tloušťka vrstvy	
AC 11	60 mm
AC 16	51 mm
AC 16	66 mm
AC 16	43 mm

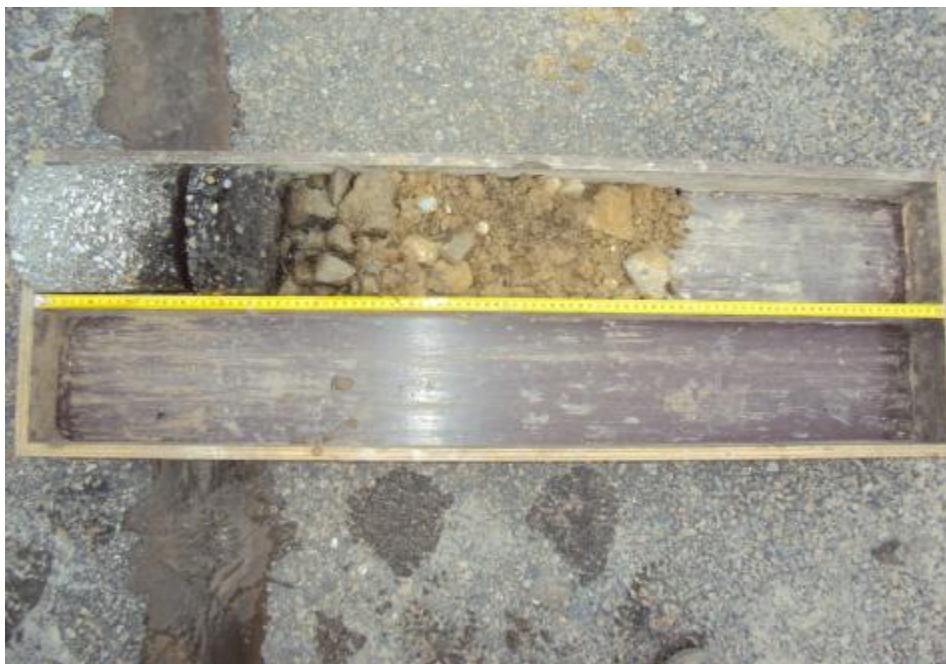
SONDA č. 14 - staničení km 11,000 L

Sonda č.	14
Staničení [km]	11,000 L
Tloušťky konstrukčního souvrství [mm]	
AC	250
PM	150
S4 SM Písek hlinitý	300

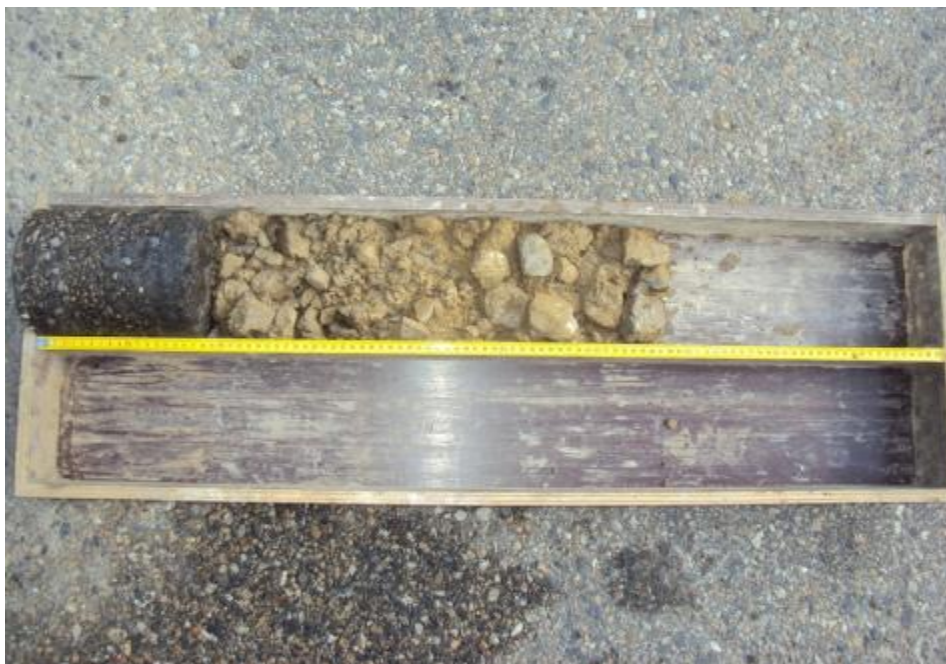
SONDA č. 13 - staničení km 11,400 L

Sonda č.	13
Staničení [km]	11,400 L
Tloušťky konstrukčního souvrství [mm]	
AC	180
G2 GP Štěrka špatně zrněná	520
-	-

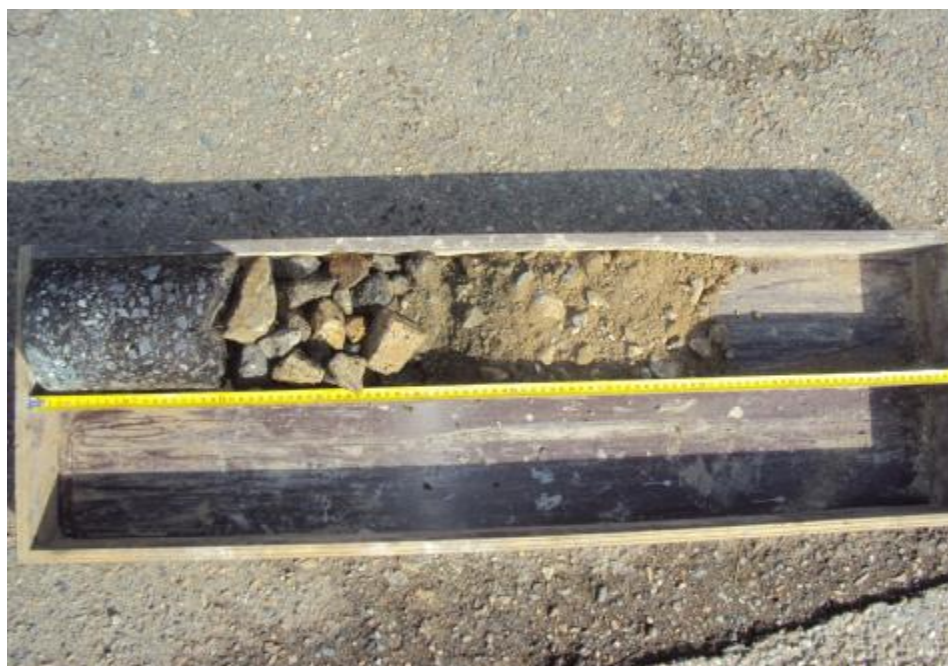
SONDA č. 9 - staničení km 17,500 L

Sonda č.	9
Staničení [km]	17,500 L
Tloušťky konstrukčního souvrství [mm]	
AC	200
PM	250
S4 SM Písek hlinitý	250
-	-
