II/322 Týnec nad Labem, most ev.č. 322-005 - diagnostika

zpráva č. D 45/18

**Diagnostický průzkum opěrných stěn násypového tělesa v předpolí
mostu ev.č. 322-005**

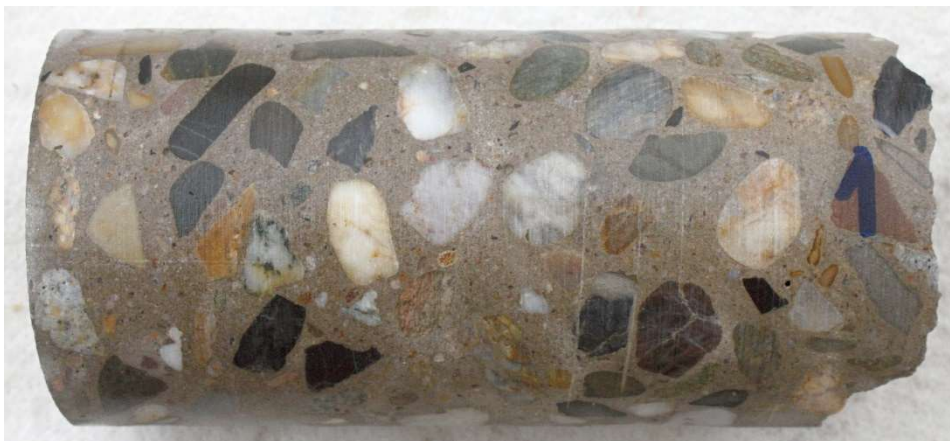
Obrázek č. 3: Vývrt V1

Označení vývrtu		V1	V2
Laboratorní číslo		1704/18	1705/18
Poloha vývrtů		Opěrná stěna – DC3 3,1 m od DC2 1,5 m nad terénem	Opěrná stěna – DC2 3,4 m od DC2 1,4 m nad terénem
Vývrty - průměr / délka	mm	99,5/ 205	99,5/ 285
Popis vývrtu		- beton hutný - bez poruch	- beton hutný - bez poruch
Kamenivo Rozložení Množství HK Druh HK / největší zrna	mm	rovnoměrné větší množství (cca 40 %) HTK + příměs HDK / 27 x 11	rovnoměrné větší množství (cca 40 %) HTK + příměs HDK / 40 x 16
Zhutnění betonu Póry < 1 / 1-7 mm Dutiny > 7 mm Kaverny	množství ks ks	hutný beton velmi malé / velmi malé 1 -	hutný beton velmi malé / velmi malé 2 -
Výztuž Typ / průměr / hloubka Stav	mm	nezastižena -	nezastižena

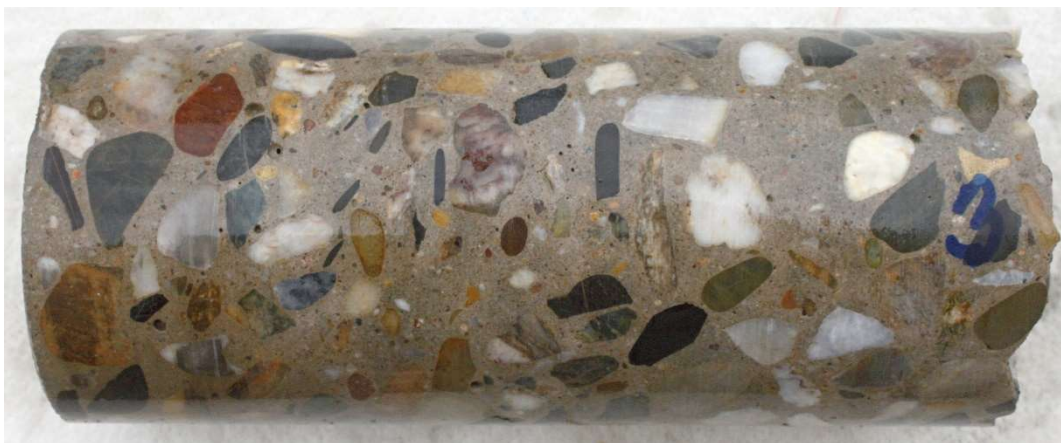
Obrázek č. 5: Vývrt V3

Označení vývrtu		V3
Laboratorní číslo		1706/18
Poloha vývrtů		Opěrná stěna – DC1 2,2 m od DC2 1,3 m nad terénem
Vývrty - průměr / délka	mm	99,5/ 240
Popis vývrtu		- beton hutný - bez poruch
Kamenivo Rozložení Množství HK Druh HK / největší zrna	mm	rovnoměrné větší množství (cca 40 %) HTK + příměs HDK / 24 x 21
Zhutnění betonu Póry < 1 / 1-7 mm Dutiny > 7 mm Kaverny	množství ks ks	hutný beton velmi malé / velmi malé 2 -
Výztuž Typ / průměr / hloubka Stav	mm	nezastižena

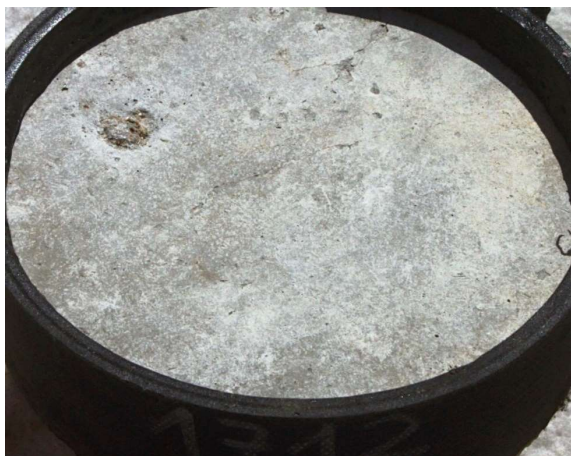
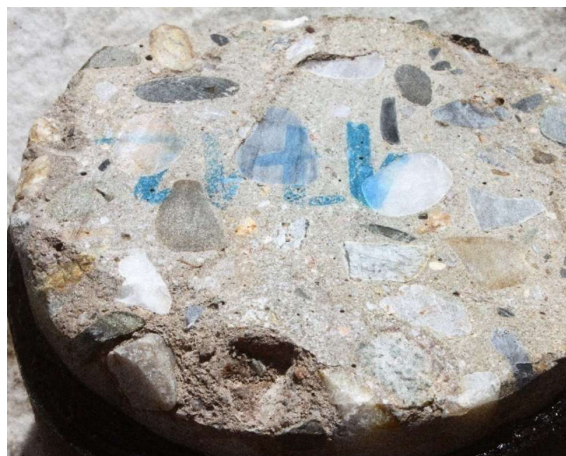
U obou zkušebních těles došlo mezi 50. a 75. zkušebním cyklem k rozpadu dolní části zkušebních těles. A to i přes to, že dle velikosti odpadu při 50 zkušebních cyklech byla zjevná dobrá odolnost betonu proti CHRL. Povrch betonu lze uvažovat za dostatečně odolný proti působení vody a CHRL. Rozpad dolní části tělesa naopak svědčí o nedostatečné mrazuvzdornosti betonu. Problematika souvisí s množstvím mikroporuch, jejich velikostí a jejich vzdáleností od sebe (dále propojeností jednotlivých mikroporuch, čistotou kameniva, teplotní vodivostí kameniva a tmele atd.). Některé kombinace mikroporuch snižují odolnost proti CHRL, jiné naopak mrazuvzdornost. U zkoušek metodou C můžeme alespoň částečně tyto dva způsoby korozního narušení betonu od sebe odlišit.

Na obrázcích č. 7-8 jsou fotografie zkušebních těles po ukončení zkoušek. Je zde zjevná dobrá odolnost povrchu proti působení CHRL, ale nedostatečná mrazuvzdornost betonu (rozpad dolní části tělesa). U vzorku CH2 je na fotografii patrné výraznější narušení povrchu. Vzorek (vývrt) byl již s takto výrazným narušením povrchu odebírán, jelikož povrch říms již je na své značné části mrazově narušen.

Obrázek č. 7: Vzorek CH1 po 75 zkušebních cyklech – vlevo zkušební povrch, vpravo rozpad dolní části zkušebního tělesa

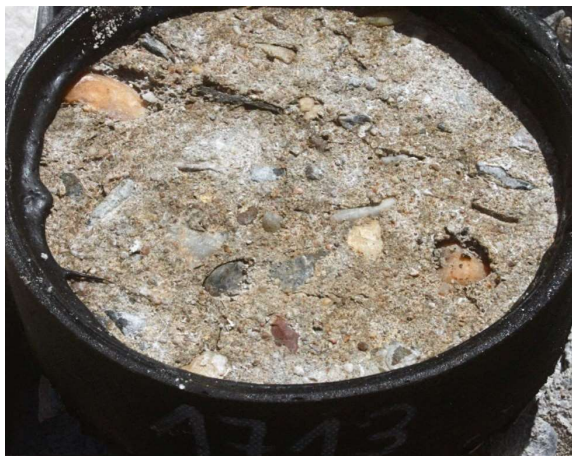
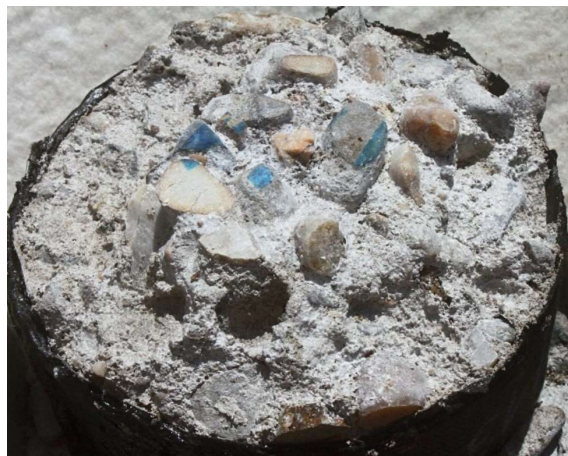
Obrázek č. 8: Vzorek CH2 po 75 zkušebních cyklech – vlevo zkušební povrch, vpravo rozpad dolní části zkušebního tělesa

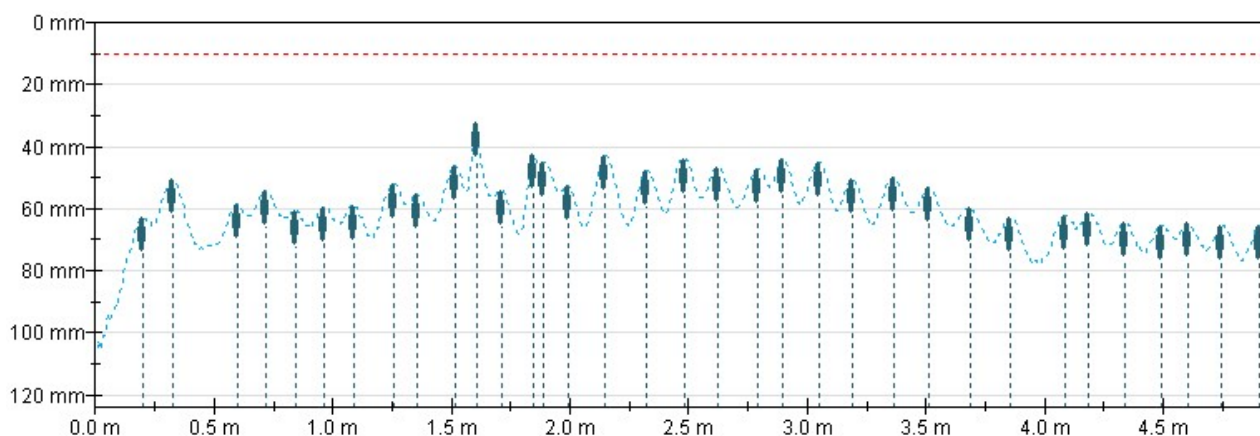
Obrázek č. 9: Záznam z vyhledání svislé výztuže na pravé stěně DC2 – patrné je rozložení krytí výztuže

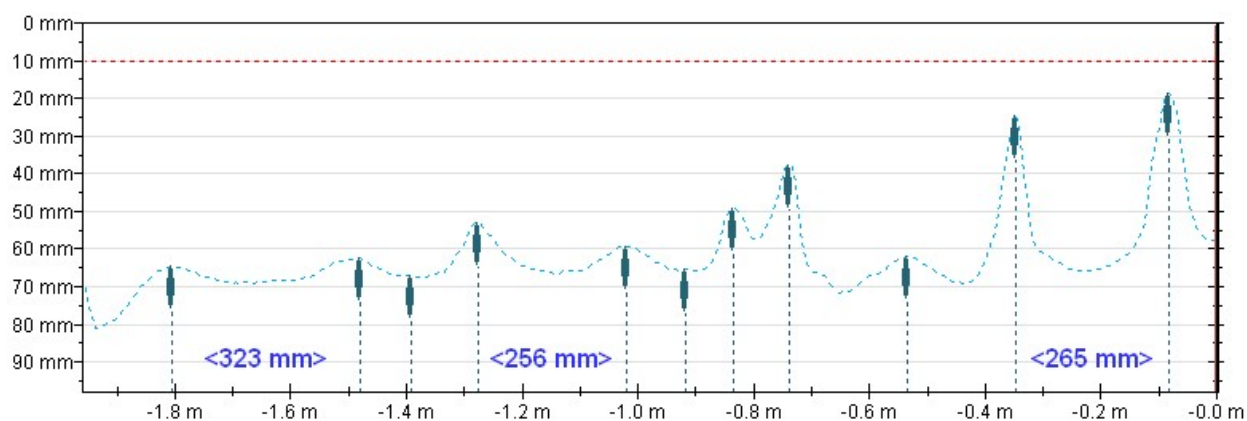
Obrázek č. 10: Záznam z vyhledání vodorovné výztuže na pravé stěně DC1 – patrná je proměnlivost krytí výztuže

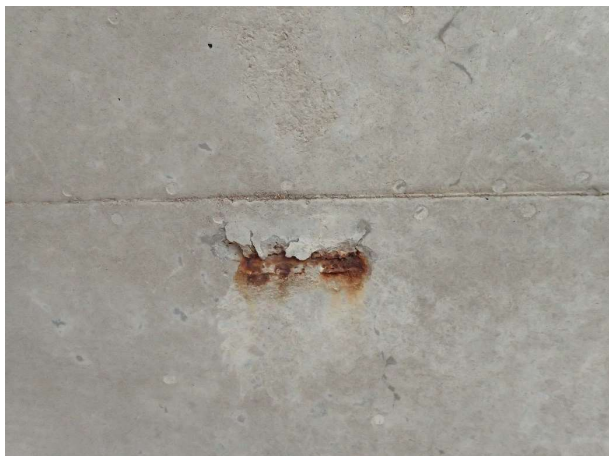
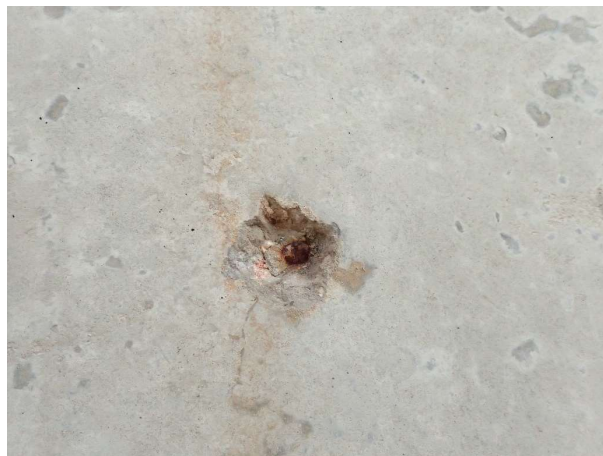
Z měření krytí je tak jasné, že korodující pruty výztuže na povrchu stěn (obrázek č. 11) jsou pouze pomocné pruty – spínací tyče bednění a úpalky výztuže použité jako distance.

Obrázek č. 11: Korodující pomocné pruty výztuže u povrchu stěn – vlevo úpalek výztuže použitý zřejmě jako podkladek, vpravo narušení povrchu od koroze nedostatečně ošetřené spínací tyče bednění

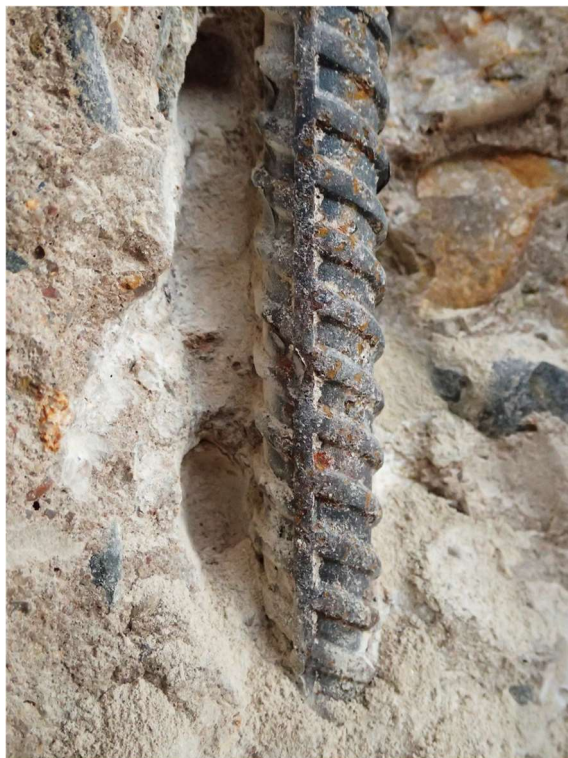
Obrázek č. 12: Výztuž v sondě S1

- **Sonda S1 – pravá opěrná stěna DC1**

- 2,0 m od DC2 a 0,8 m nad okolním terénem
- svislá výztuž Ø14 mm, krytí 55 mm
- výztuž zřejmě typu 10 300
- výztuž prakticky zcela bez koroze
- hloubka karbonatace v sondě 10 mm – výztuž stále chráněna alkalitou betonu

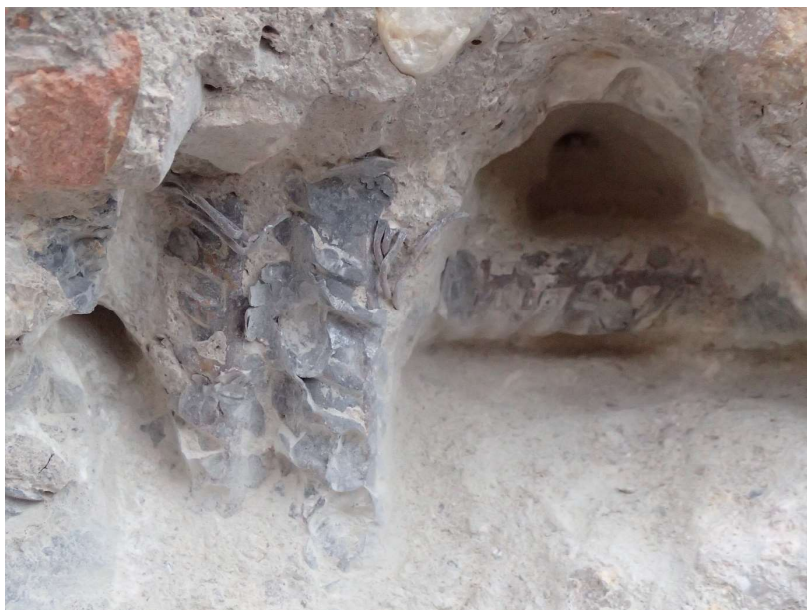
Obrázek č. 13: Výztuž v sondě S2

- **Sonda S2 – pravá opěrná stěna DC1**

- 0,2 m od opěry OP1 a 1,8 m nad okolním terénem
- svislá výztuž Ø14 mm, krytí 30 mm
- vodorovná výztuž Ø14 mm, krytí 48 mm
- oba pruty výztuže zřejmě typ 10 300
- výztuž zcela bez koroze
- hloubka karbonatace v sondě 33 mm – výztuž pravděpodobně již **není** chráněna alkalitou betonu

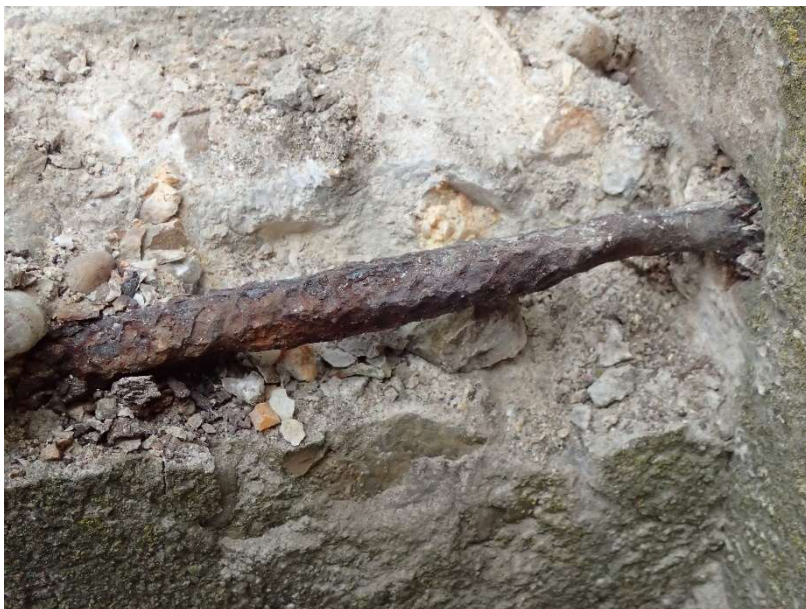
Obrázek č. 14: Výztuž v sondě S3

- **Sonda S3 – pravé přístupové schodiště**

- 2. schodišťový stupeň v místě vetknutí do opěrné stěny
- místo s vizuálně hodnoceným vysokým rozvojem koroze výztuže
- krytí výztuže 10 mm
- oslabení ve vetknutí cca 70 %
- hloubka karbonatace v sondě 30 mm – výztuž **není** chráněna alkalitou betonu

- Výztuž přístupového schodiště je ve vetknutí výrazněji oslabena korozí. Výztuž zde není chráněna alkalitou betonu. Rovněž je zde možná koroze výztuže od pronikání chloridových iontů z posypových solí do betonu, respektive do pracovní spáry mezi schodištěm a opěrnou stěnou.

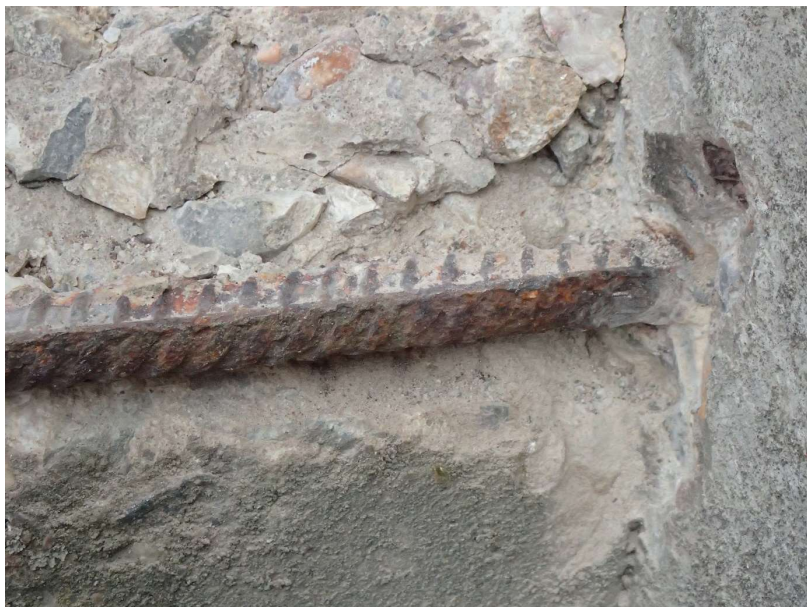
Obrázek č. 15: Výztuž v sondě S4

- **Sonda S4 – pravé přístupové schodiště**

- 8. schodišťový stupeň v místě vetknutí do opěrné stěny
- místo s nedostatečným krytím
- krytí výztuže 0 mm
- rovnoměrná koroze s oslabením cca 10 % a oslabení ve vetknutí cca 30 %
- hloubka karbonatace v sondě 43 mm – výztuž **není** chráněna alkalitou betonu

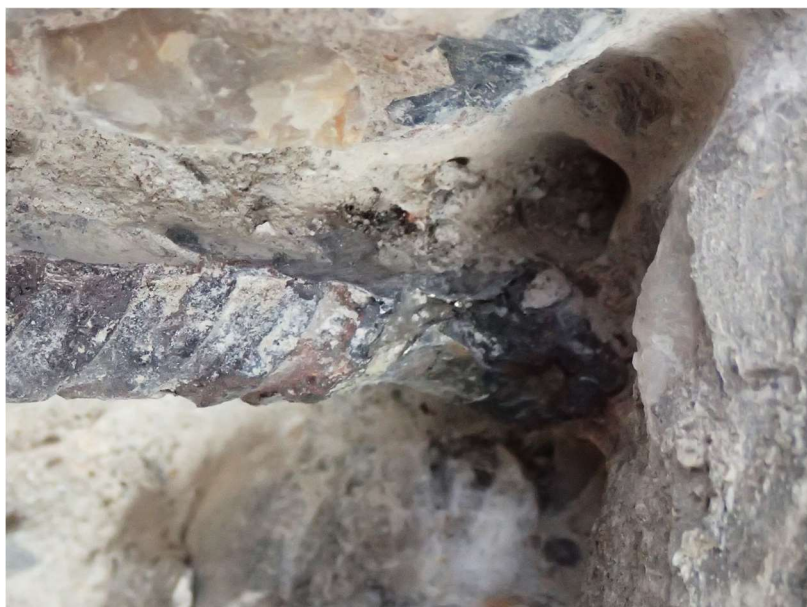
Obrázek č. 16: Výztuž v sondě S5

- **Sonda S5 – pravé přístupové schodiště**

- 9. schodišťový stupeň v místě vetknutí do opěrné stěny
- vizuálně hodnoceno jako místo bez poruch
- krytí výztuže 12 mm
- výztuž zřejmě typu 10 300
- běžný úsek výztuže bez koroze, přímo ve vetknutí však s oslabením cca 15-20 %
- hloubka karbonatace v sondě 38 mm – výztuž **není** chráněna alkalitou betonu
