# **Most 322-005**

Most přes Labe v Týnci nad Labem

## **HLAVNÍ PROHLÍDKA**

**Objekt: Most ev.č. 322-005 (Most přes Labe v Týnci nad Labem)**

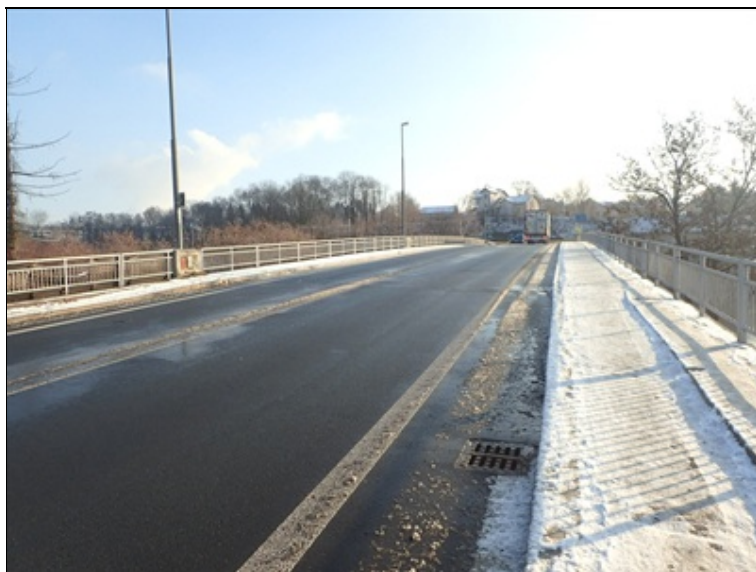
Prostorové uspořádání na mostě, pohled po směru staničení z předmostí O1.

Pokles živичného krytu oproti povrchu řims na předmostí O1.

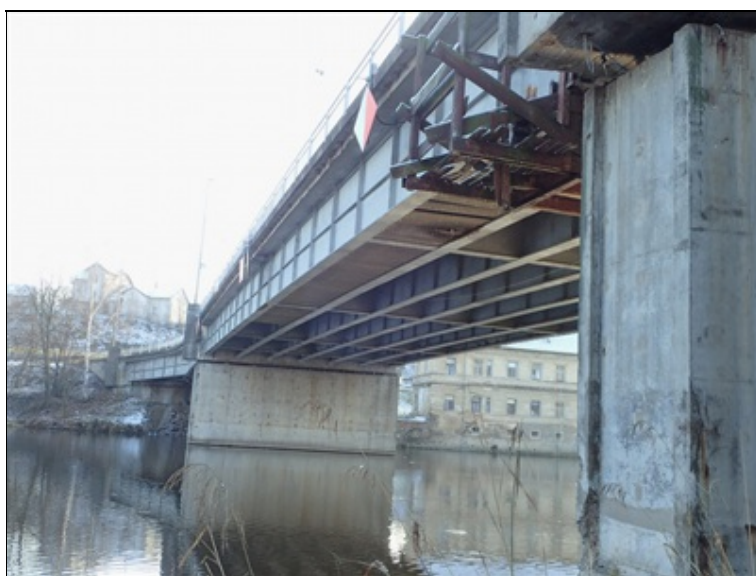
L bok mostu, pole 2, pilíř P3.

Vystupující okraje prolisů na bocích obou pilířů olámaný cca 1,5 m nad aktuální hladinou řeky, nejspíše při povodni.

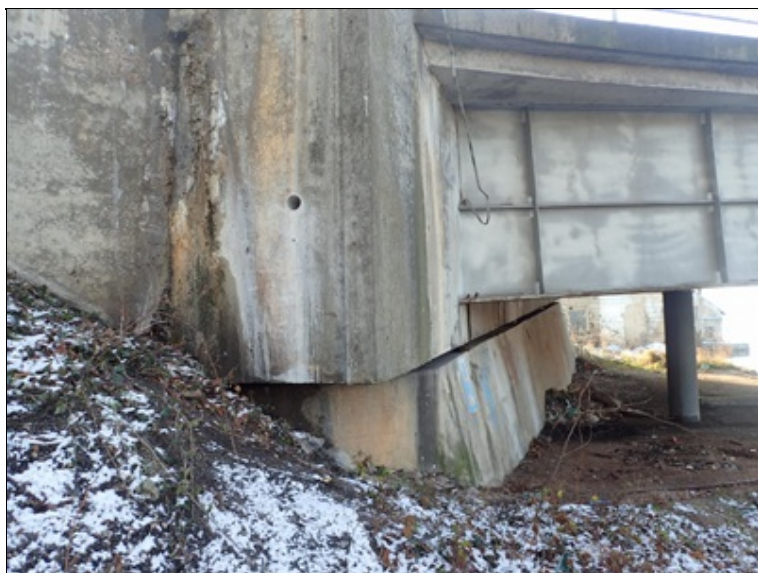
L bok mostu, konec pole 3, opěra O4.

Dlouhodobě zatéká na líc L křídla sevřeným styčným koutem s koncovým příčnickem NK. V mokřém pruhu povrchově degradovaný beton.

Zatékání chodníkovými úseky u obou mostních závěrů.

Dilatační spára ve styčném koutě koncového příčnicku a křídla zcela sevřená. Na boku příčnicku zde došlo následkem kontaktu k odlomení celého svislého žebra prolisu.

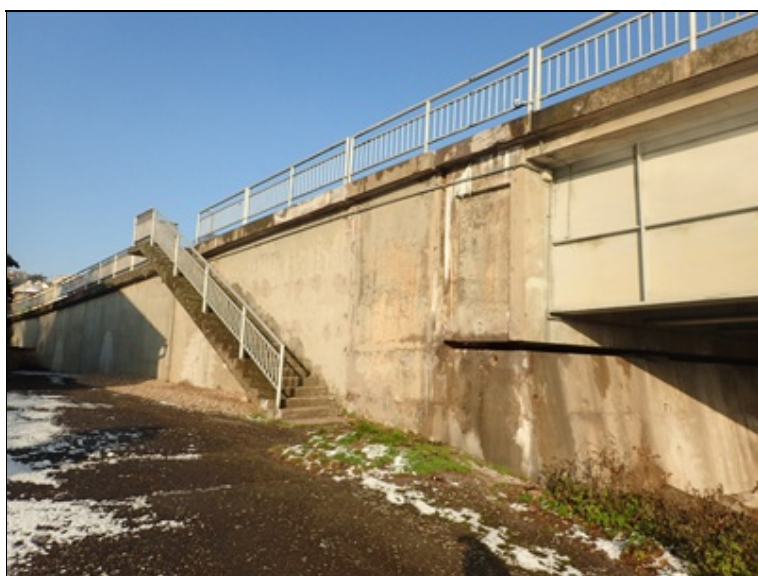
P bok opěry O1 + navazující opěrná zeď + přístupové schodiště.

Na úložný práh obou opěr dlouhodobě zatéká dilatační spárou s NK, nejvíce pod chodníky. V krajních úsecích dřívku v okamžiku prohlídky tmavé i mokré pruhy.

Zatékání chodníkovými úseky u obou mostních závěrů.

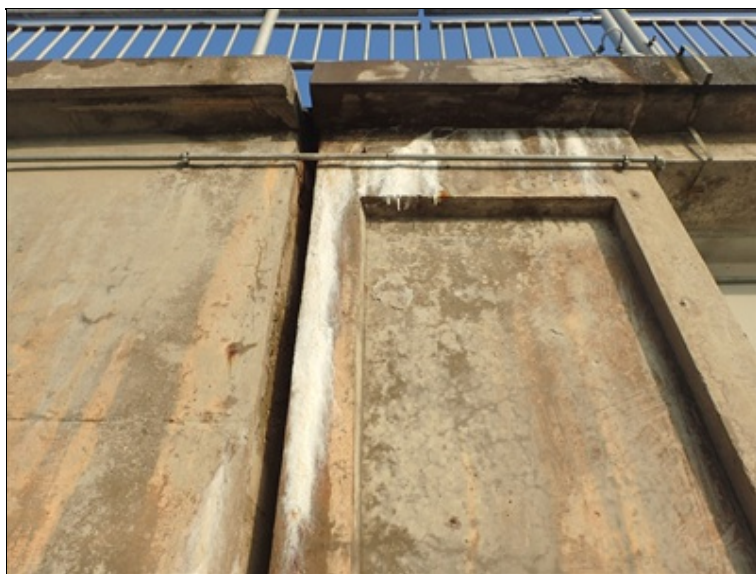
P bok O1, pohled vzhůru k římsě, dilatační spára za koncem NK.

Na oba boky koncového příčnicku nad O1 dlouhodobě prosakuje voda styčnou spárou s římsou, na mokré ploše bílé výluhy pojiva

Podle průsaků selhává hydroizolace v ukončení na římsy u mostních závěrů, projevuje se zde absence odvodnění jejího povrchu

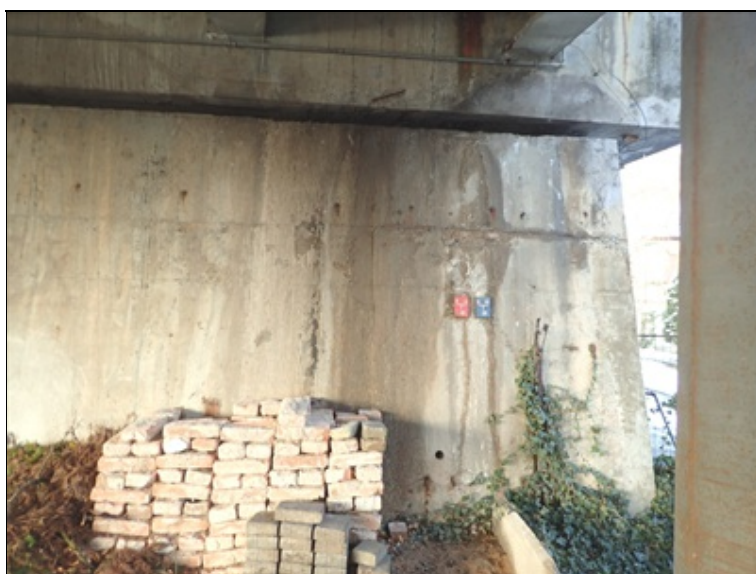
L strana líce dříku O1.

Na úložný práh obou opěr dlouhodobě zatéká dilatační spárou s NK, nejvíce pod chodníky. V krajních úsecích dříku v okamžiku prohlídky tmavé i mokré pruhy.

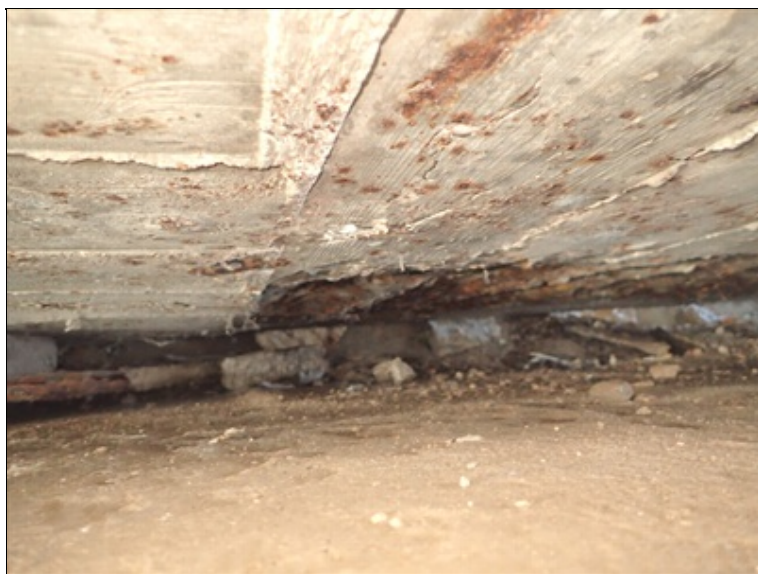
Opěra O1, pohled do mezery mezi úložným prahem a koncovým příčnickem.

Na úložném prahu obou opěr, v pásu u závěrné zdi, z dilatační spáry napadaná vrstva kusového betonu, bednicích desek, částic z mrazem rozpadlého betonu.

Následkem zatékání mostními závěry degradace betonu a koroze výztuže na podhledu obou koncových příčníků. U příčníků nad pilíři odtrhávání krycí vrstvy z korodující výztuže patrné pod oběma chodníkovými úseky.

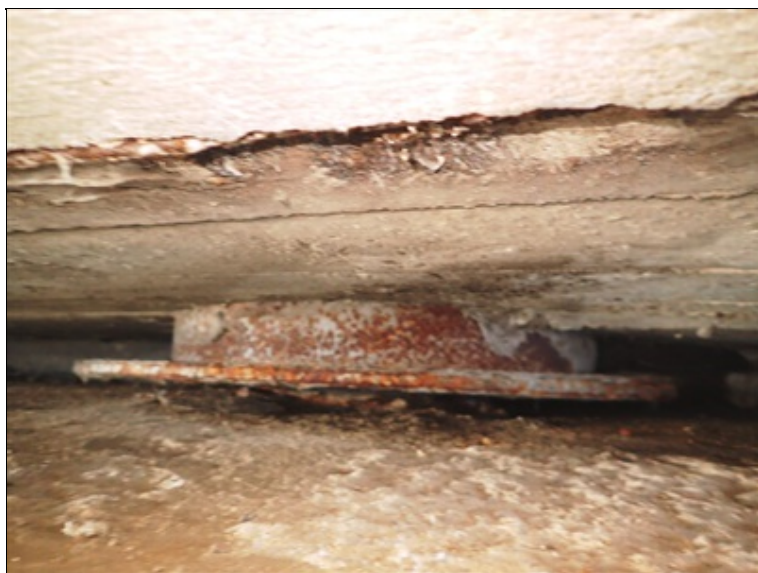
Opěra O1, P ložisko.

Ložiska na opěrách intenzivně korodují. Kontrola je vzhledem k nepřístupnosti i konstrukčnímu uspořádání velmi omezená.

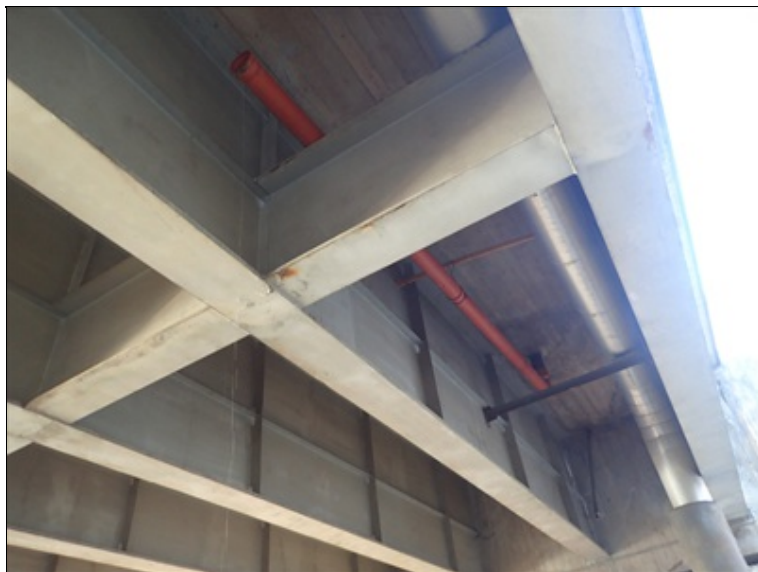
Pole 1, pohled NK, u L boku, úsek před O1.

V oblastech bez zatékání je místy patrné loupání PKO, ojediněle koroze v hranách pásnic, prozatím bez oslabení průřezové plochy.

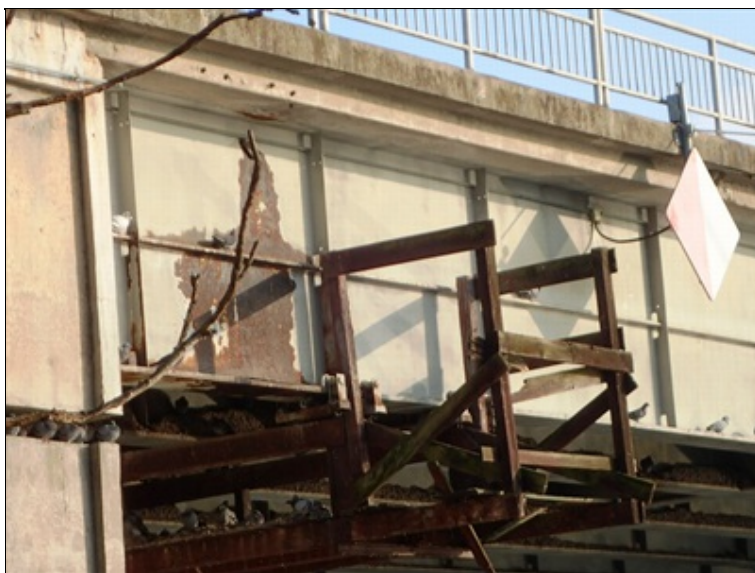
Bok P krajního nosníku, úsek za P2.

Na vnějším boku P krajního nosníku výrazná korodující plocha pod skvrnou na pohledu konzoly mostovky. nejspíše zde prosakuje voda.

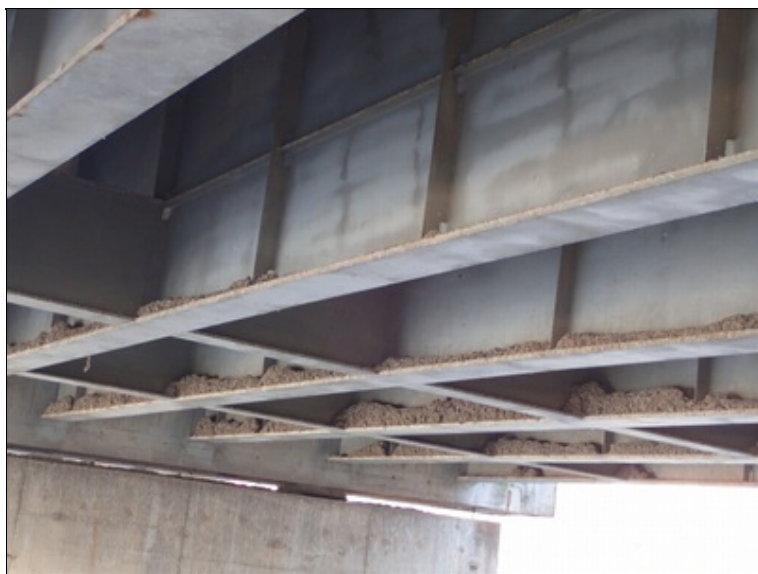
Pole 3, pohled NK, úsek za pilířem P3.

Spodní pásnice ocel. nosníků v poli 2 a 3 pokrývá mocná vrstva holubího trusu + hnízd. Je překážkou provádění nezbytné kontroly a údržby pohledu NK.

[5]	2.1	Nosná konstrukce / Podhled	Vyčistit NK i vrchol pilířů od vrstev holubího trusu + hnízd.
[6]	2.1	Nosná konstrukce / 3.pole / Úsek před lícem O4.	Stav ocel. NK se od minulé MPM opět zhoršil. Urychlit přípravou komplexní opravy objektu. O způsobu a případné využitelnosti současných konstrukčních částí rozhodnout na základě výsledků a doporučení diagnostického průzkumu.
[7]	4.8	Ostatní vybavení mostu / 2.pole / Revizní lávka	Zajistit komplexní repasi a zprovození revizní lávky mostu. Úkolem pověřit spolehlivého zhotovitele, dřevěné prvky nahradit vhodným materiálem s dlouhou životností.

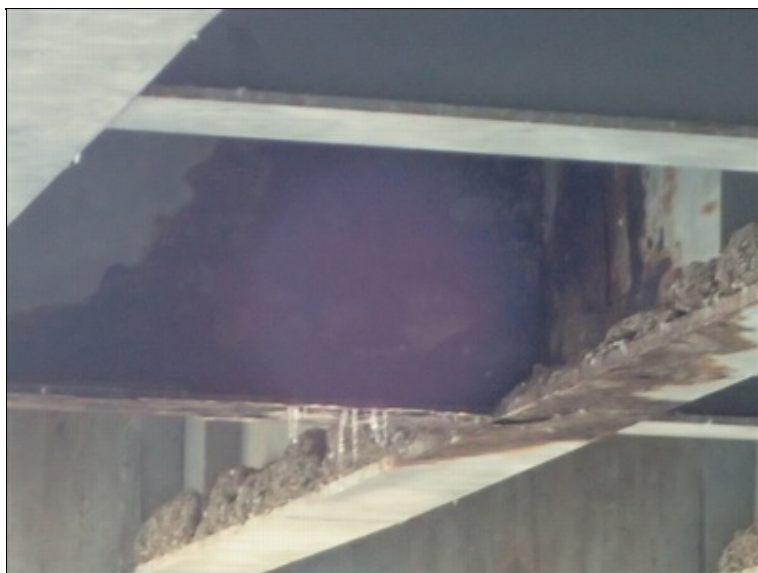
Pole 3, pohled NK, detail intenzivní koroze v úseku za pilířem P3.

Na ocelovou NK dlouhodobě lokálně vytékala (vytéká) slaná voda z vozovky nevhodně řešenými svody odvodňovačů. To je příčinou lokálně koroze hlavních nosníků i příčníků. Nejhorší stav v poli 3. Porovnáním fotodokumentace předchozích prohlídek konstatují soustavné zvětšování korodujících ploch.

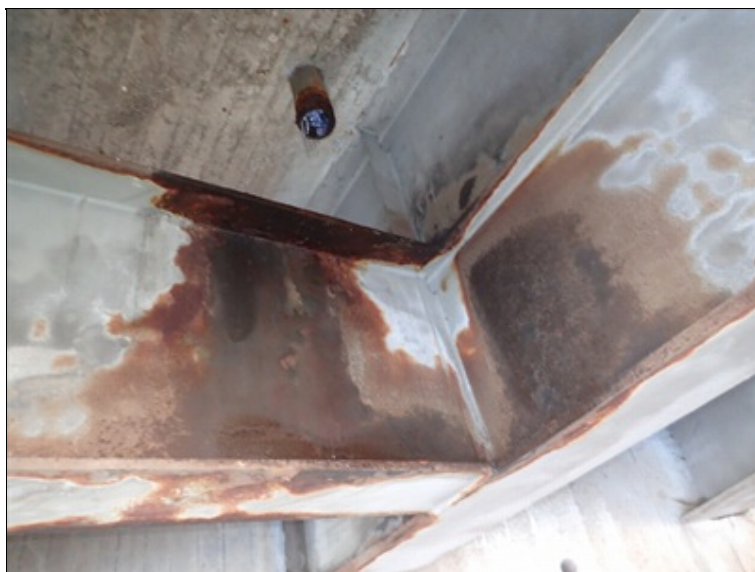
Pole 3, pohled NK, mezi L krajními nosníky, úsek před O4.

Krajní nosníky a k nim připojené příčníky postiženy korozi v ploše, na kterou se rozstříkuje voda z odvodňovačů. Oslabení průřezové plochy postižených částí do 5%. V okamžiku prohlídky zde mokrá povrch.

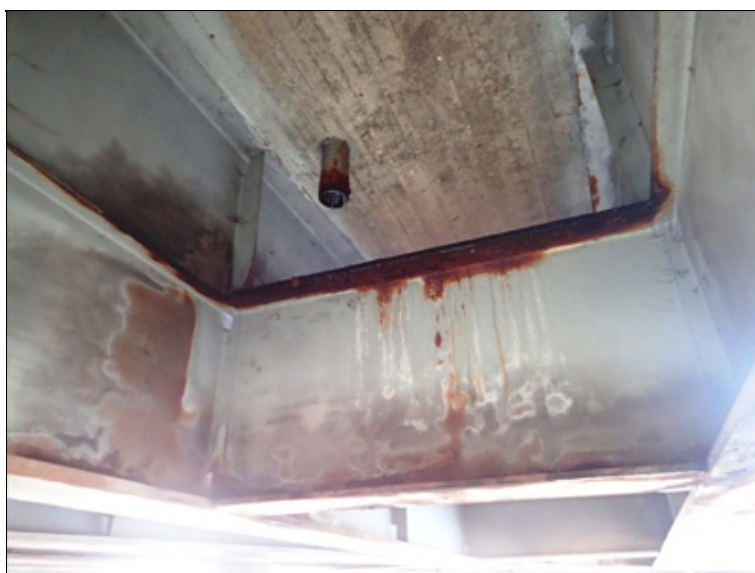
Pole 3, pohled NK, úsek před O4, mezi L krajními nosníky.

Provizorní ležaté PVC svody nejsou osazeny důsledně v celé délce mostu. Z řady odvodňovačů nadále zatéká na ocel. NK.

[1]	3.6	Odvodnění mostu	Zajistit důsledné osazení dočasných ležatých trubních svodů zamezujících rozstříkávání vody na ocel. NK ke všem problematickým odvodňovačům. Trubky před O4 zajistit proti krádeži.
[2]	3.6	Odvodnění mostu	Zajistit fixaci výtokových konců doplněných ležatých svodů odvodnění do 1/2 šířky mezery mezi nosíky.
[3]	4.1	Svodidla/zábradelní svodidla / Opěra_4 / Vlevo	Zajistit opravu úseku svodidla přiléhajícího k mostu formou výměny za nové, doplnit další sloupky.
[4]	4.2	Zábradlí / Opěra_4 / Vpravo	Zajistit lokální úpravu nad mostním závěrem přeříznutého zábradlí, do trubek vložit vhodné posuvné vložky.

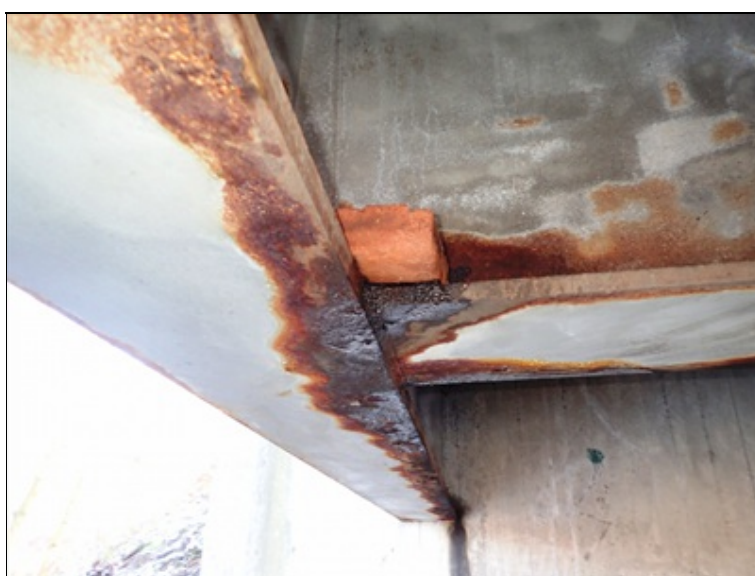
Pole 3, pohled NK, úsek před O4, spodní pásnice L krajního nosníku.

Krajní nosníky a k nim připojené příčníky postiženy korozi v ploše, na kterou se rozstříkuje voda z odvodňovačů. Oslabení průřezové plochy postižených částí do 5%. V okamžiku prohlídky zde mokrá povrch.

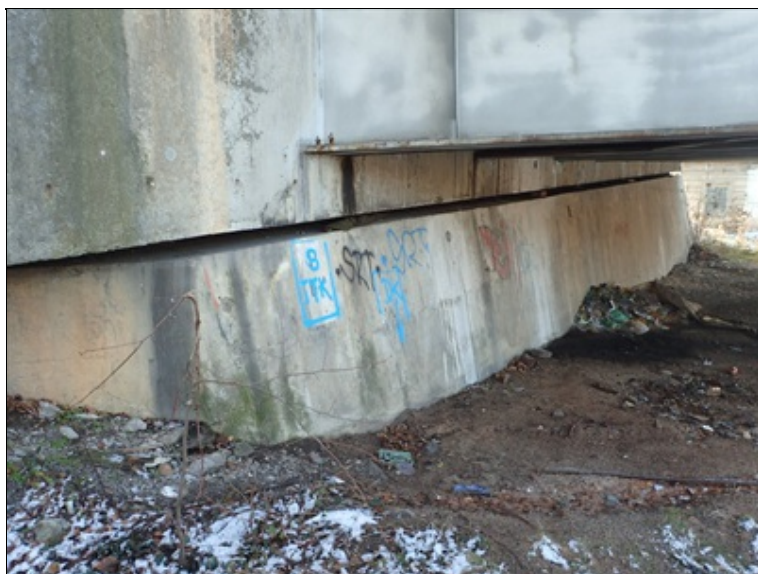
Líc opěry O4 z L boku.

Na úložný práh obou opěr dlouhodobě zatéká dilatační spárou s NK, nejvíce pod chodníky. V krajních úsecích dříku v okamžiku prohlídky tmavé i mokré pruhy.

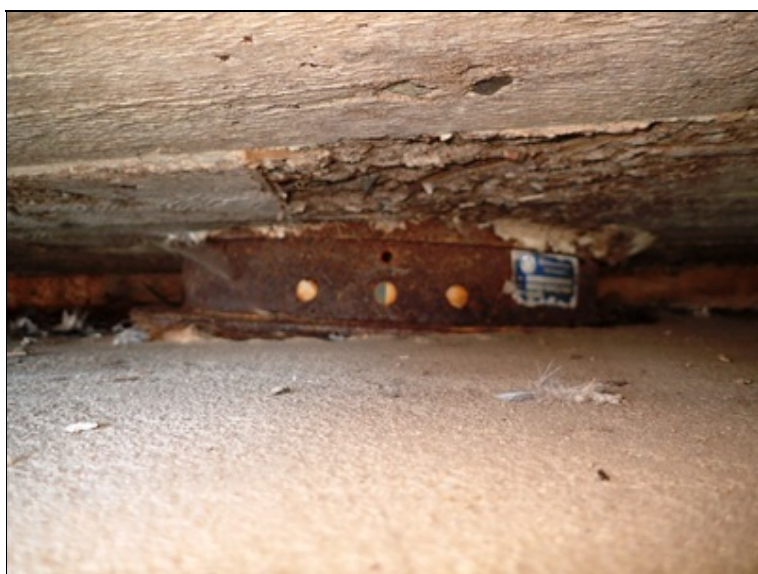
Opěra O4, L ložisko.

Mezera mezi NK a úložným prahem je velmi úzká, neumožňuje standardní kontrolu + údržbu ložisek. Nejsou provedeny vyvýšené podložiskové bločky. Obojí je v současnosti neakceptovatelné technické řešení.

Ložiska na opěrách intenzivně korodují. Kontrola je vzhledem k nepřístupnosti i konstrukčnímu uspořádání velmi omezená.

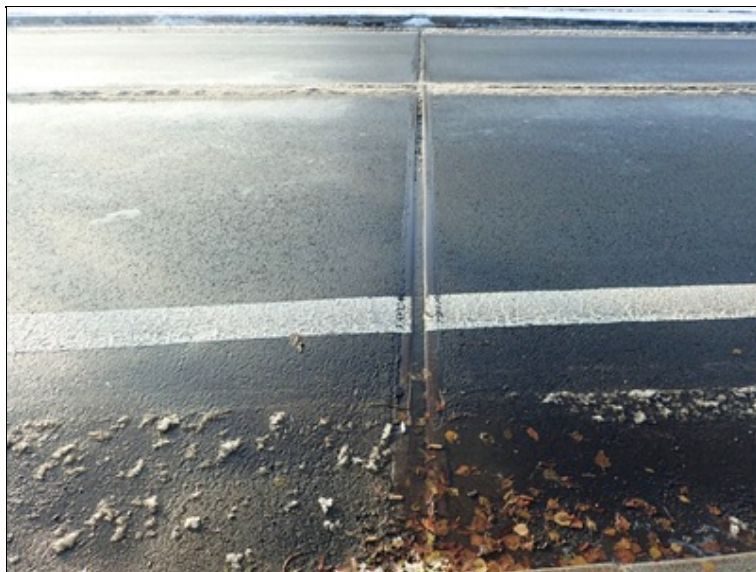
Pohled v linii mostního závěru nad opěrou O1.

Při aktuální teplotě  $NK = +1^{\circ}\text{C}$  naměřena na mostním závěru nad O1 v P jízdním pruhu kolmá šířka dilatační spáry = 52,2 mm. Pro normovou mezní teplotu spřažené NK a uvažovanou vzdálenost k pevnému bodu cca 112 m (na O4) dojde k rozevření spáry o cca 28mm, případně k sevření o cca 52 mm, **kapacita zařízení v 12/2018 nevyhovuje.**

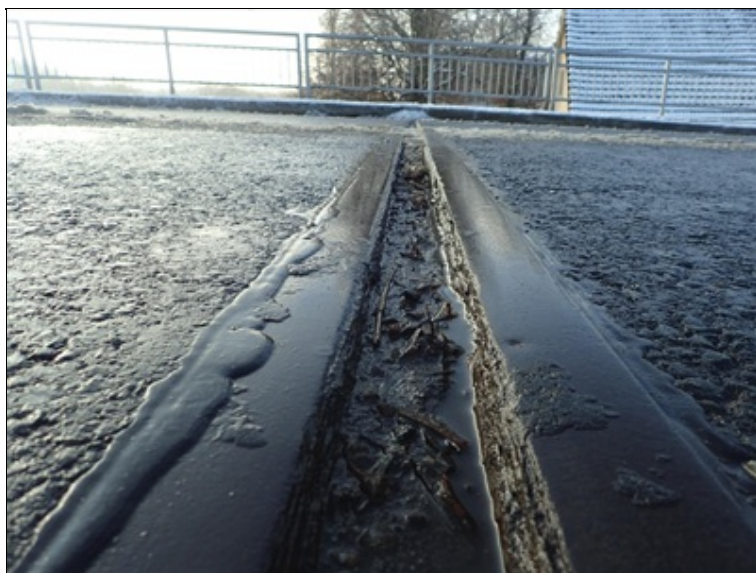
Mostní závěr nad O1, detail přejezdné plochy.

Intenzivní koroze krajních profilů v dilatační mezeře, postoupila do zámků těsnícího profilu.

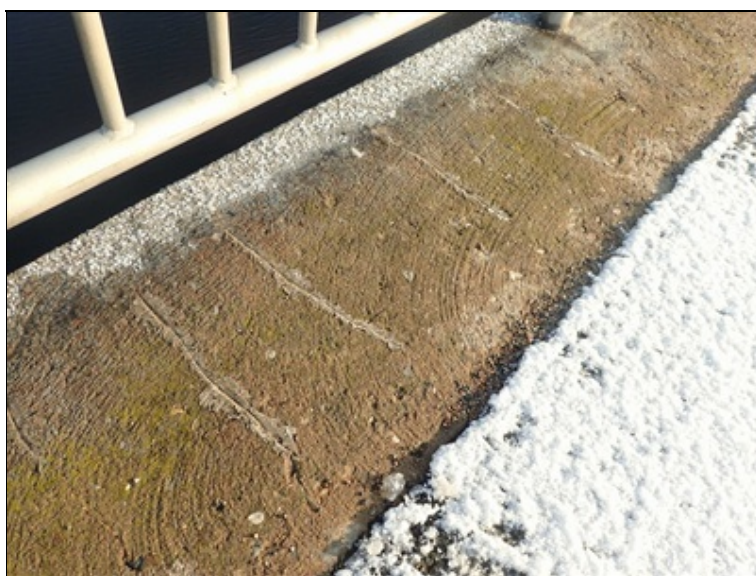
Horní povrch L římsy.

Mrazové opotřebení horního povrchu říms do 1 cm, sanace trhlin epoxidovou pryskyřicí funkční.

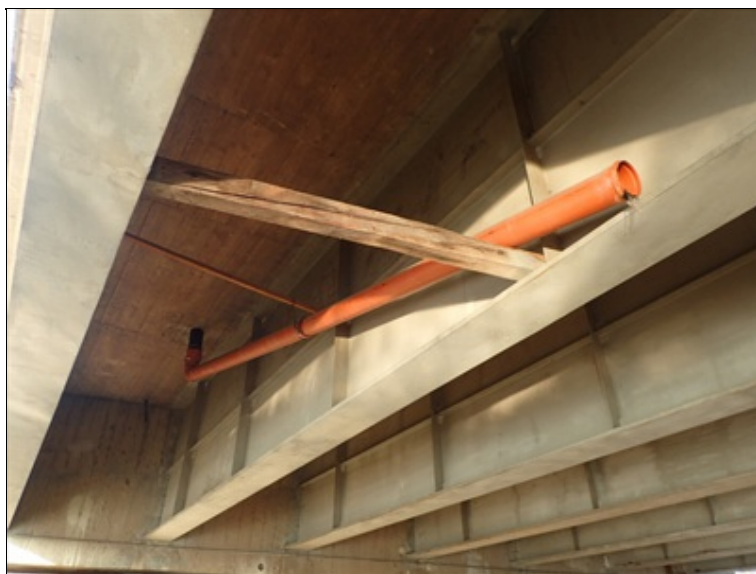
Pole 1, pohled NK u L boku.

Některé z doplněných PVC ležatých svodů posunuty větrem, voda opět vytéká na ocel. NK.

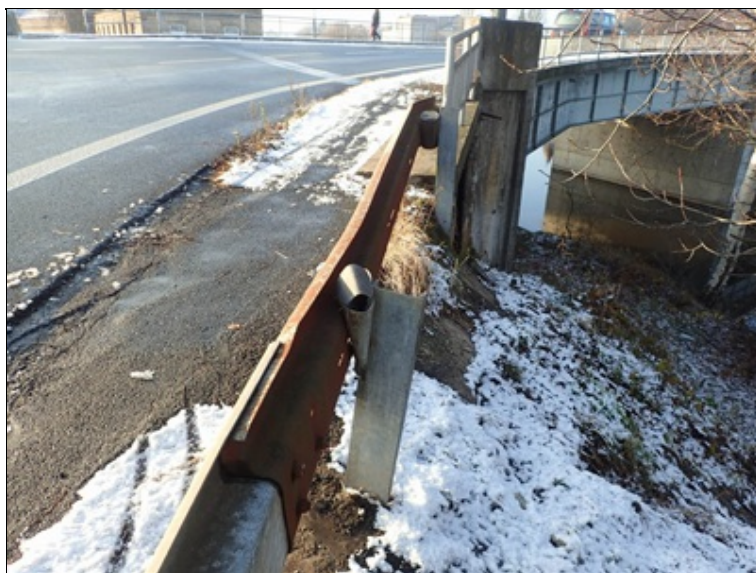
Předpolí opěry O4, za L křídlem

Svodidlo poškozené nárazem vozidla, celoplošná koroze, nedostatečný počet sloupků.

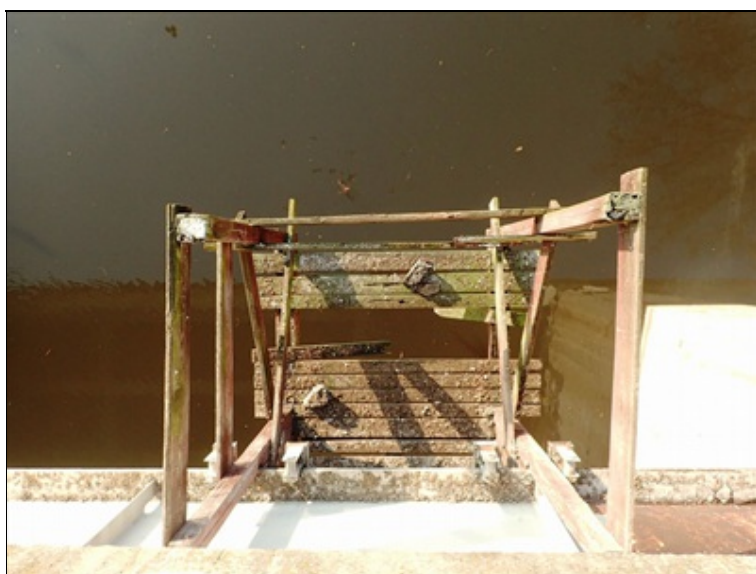
P bok mostu, pole 2, pohled dolů na revizní lávku.

Revizní lávka je v havarijním stavu. Ocelové prvky silně korodují, dřevěné prvky jsou shnilé.

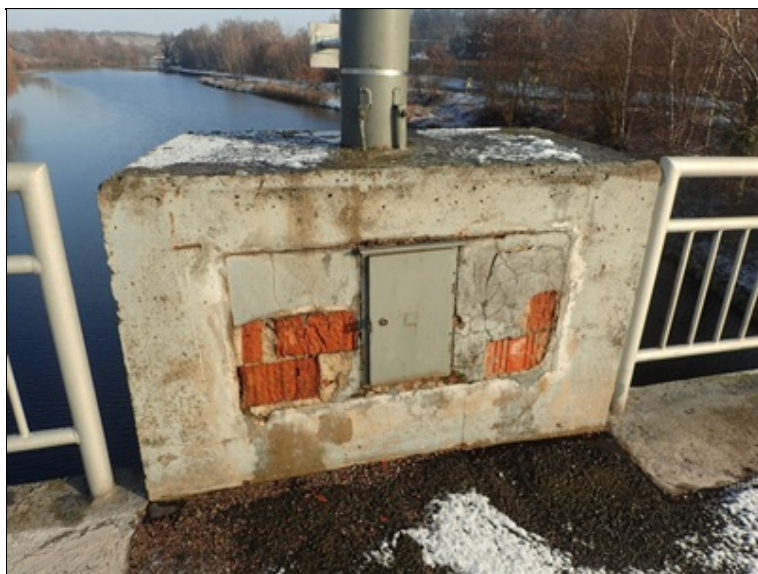
L chodník, parapetní zídka nad P3.

Cihelné obezdívky instalačních skříní vykazují mrazový rozpad, omítka opadaná.

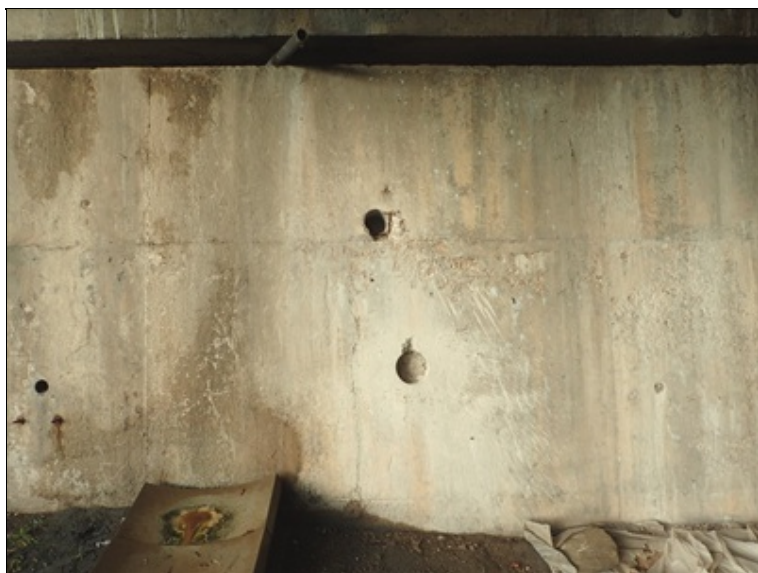
Detail líce O1.

Na mostní konstrukci nevyplněné otvory po odběru vzorků betonu a provádění sond k výztuži.

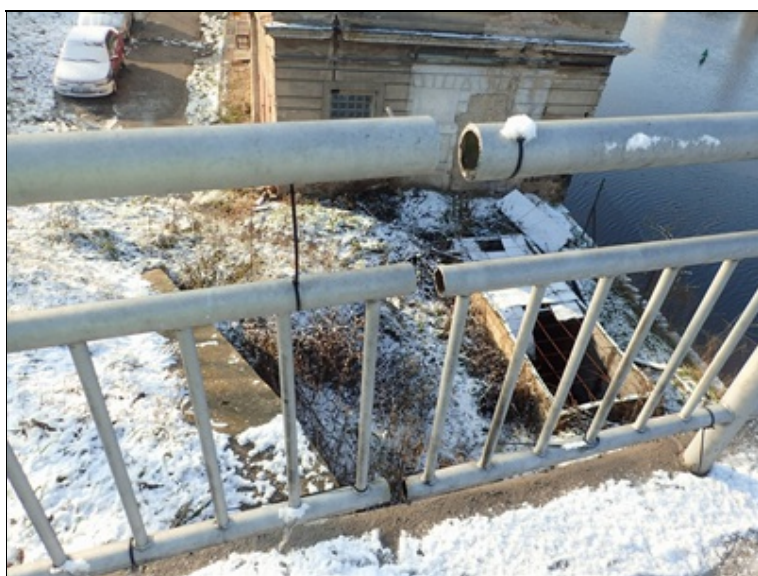
Detail dilatační mezery P zábradlí nad O4.

Nestandardní řešení potřeby dilatace zábradlí řezem. Takto upravené pole nejspíše nepřenese ČSN předepsaná zatížení.
