II/322 Týnec nad Labem, most ev. č. 322-005 – Diagnostika

Vhodnocení provedených prací a návrh oprav mostu

**Objednatel: Krajská správa a údržba silnic Středočeského kraje,
příspěvková organizace**

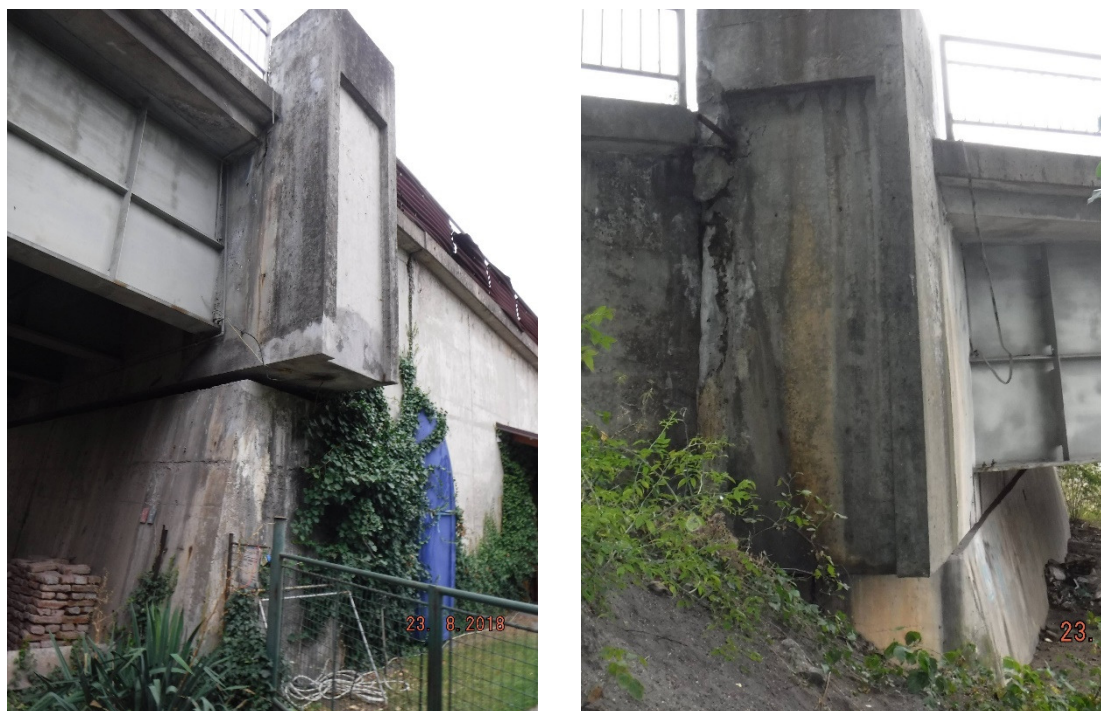
Opěři mostu vykazují lokálně známky zatékání, zejména zatékání mostními závěry na úložné prahy a s tím související poruchy betonu. Zejména se jedná o lokální degradaci betonu úložných prahů a s tím související korozi betonářské výztuže. Masivní zatékání lze pozorovat na obou opěrách vlevo ve směru staničení, kde dochází ke kumulaci výluhů a korozních produktů z betonářské výztuže. Na opěrách byla dále lokálně zastižena hnízda v betonu a systém trhlin.

Obrázek 6 – Stav opěr vlevo ve směru staničení (vlevo opěra O1, vpravo opěra O4)

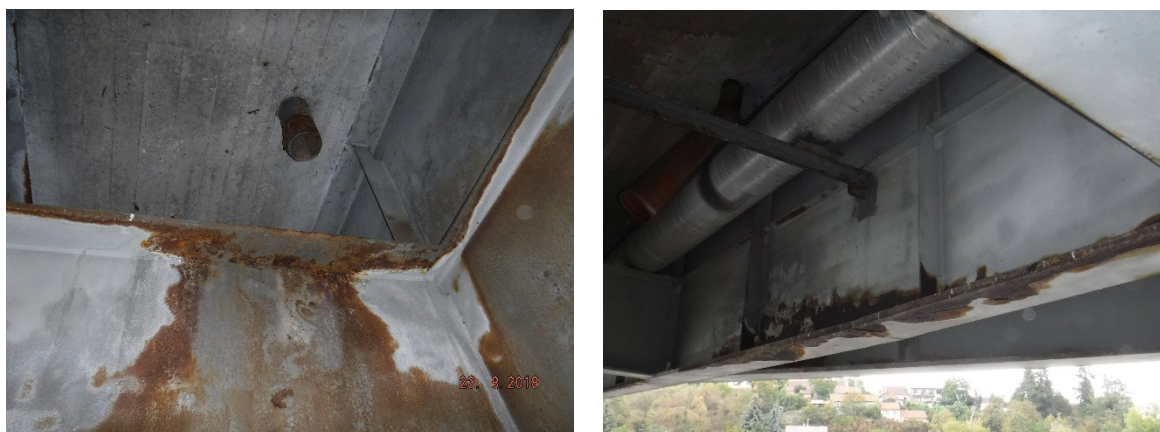
Nosná konstrukce je tvořena ocelovými plnostěnnými nosníky spřaženými s betonovou monolitickou deskou mostovky, nad podpěrami jsou provedeny monolitické ŽB příčníky. Na nosnou konstrukci zatéká v oblastech prostupů mostních odvodňovačů, lokálně pod římsami a na koncových příčnicích skrz mostní závěry. V místech zatékání na ocelovou konstrukci dochází k degradaci systému protikorozi ochrany (PKO) a následně ke korozi základního materiálu konstrukce. V místech svarových spojů konstrukce jsou tyto poruchy umocněny nekvalitním provedením PKO v oblasti spojů. Výrazně horší stav PKO lze očekávat rovněž v místech hnízdění ptactva na spodních pásnicích ocelových nosníků. Monolitická deska mostovky nevykazuje významnější poruchy.

Obrázek 7 – Typické důsledky zatékání na ocelovou konstrukci mostu

Závažnější poruchy na nosné konstrukci byly dále zastiženy v místech prostupů odvodnění, kdy nedostatečná délka svodů odvodnění na mostě zapříčiňuje zatékání na ocelovou konstrukci mostu. V důsledku tohoto zatékání dochází k degradaci PKO a následné korozi základního materiálu nosné konstrukce. Provedená měření ukazují, že stávající úbytek základního materiálu nosné konstrukce je malý až zanedbatelný, nicméně setrvalý stav bude mít za následek rychlou akceleraci tohoto procesu.

- výměna mostních odvodňovačů, včetně odpovídajících detailů odvodnění (délka svodů, těsnění spár apod.);
- kompletní obnova PKO ponechávaných ocelových konstrukcí (nosná konstrukce mostu) podle požadavků TKP kapitola 19B pro zbytkovou životnost konstrukce min. 50 let a na základě výsledků provedeného korozního průzkumu a návrhu PKO;

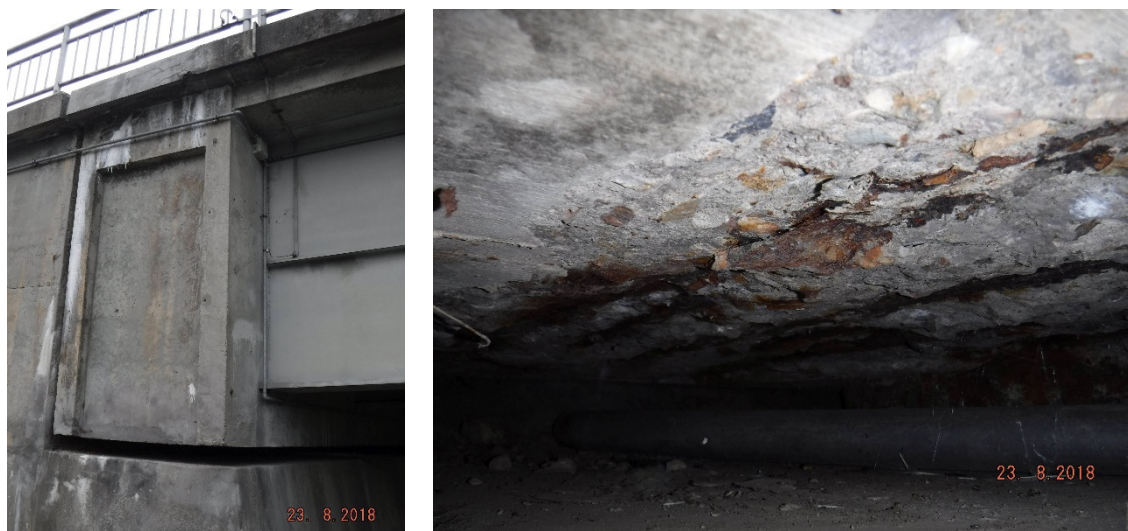
Nejvíce poškozenou oblastí nosné konstrukce jsou koncové příčníky, a to jak z boku, tak na svém spodním povrchu. Neznámý je stav na rubu příčniců, kde zjevně dochází k zatékání mostními závěry. Tento povrch nelze zkontrolovat, protože mezera mezi koncovým příčnicem a závěrnou zídou je cca 100 mm. Na spodním povrchu koncových příčniců je lokálně obnažena korodující výztuž.

Obrázek 8 – Příklady zatékání a jeho důsledků na koncové příčky

- komplexní oprava koncových příčníků (skutečný stav bude možné zjistit až po obnažení), v rámci návrhu opatření se uvažuje s kompletním odstraněním krycí betonové vrstvy výztuže v rozsahu celé plochy příčníků do hloubky min. 50 mm a jejím nahrazením kotvenou vrstvou betonu dle požadavků na prostorové uspořádání po mostním závěrem;

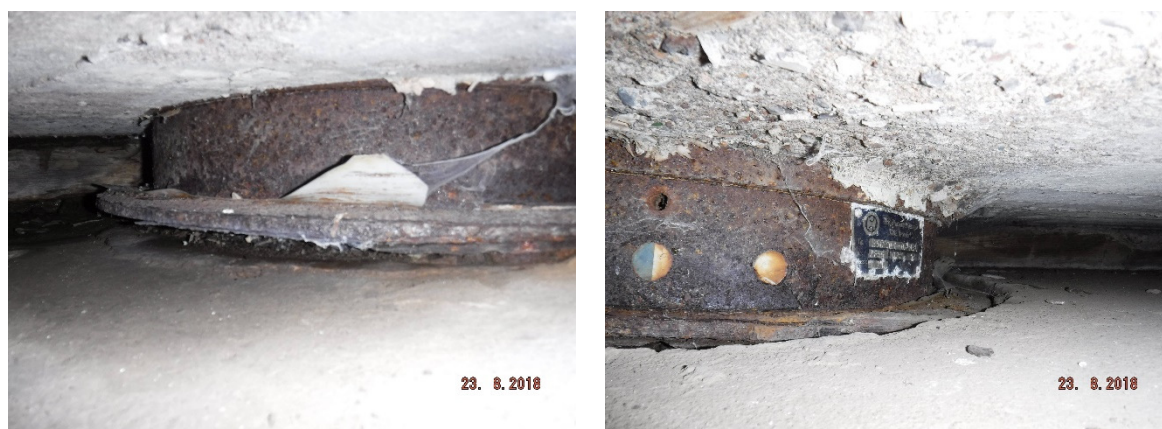
Ložiska mostu jsou hrncová, pevné ložisko je umístěno na opěře O4 (viz prováděcí projektovou dokumentaci z roku 1977 a Obrázek 3). Ložiska na opěrách mají plošně poškozenou PKO, levé krajní ložisko na opěře O4 nedoléhá na spodní stavbu mostu minimálně na třetině plochy. Celkově je stav ložisek na opěrách špatný, stav ložisek na pilířích se zdá být výrazně lepší z důvodu minimálního zatékání (prohlídka však byla provedena pouze z povrchu terénu).

Obrázek 9 – Stav ložiska vlevo na opěře O4, kaverna pod ložiskem a chybějící PKO

S ohledem na stáří konstrukce lze předpokládat, že ložiska mostu jsou na konci životnosti a potřebují výměnu. Zastižený stav dobře přístupných ložisek na opěře O4 navíc jasně indikuje problémy se zatékáním na opěrách, nekvalitní provedení uložení a silné poškození některých ložisek. S ohledem na uspořádání konstrukce v místech uložení je rovněž třeba upravit uspořádání na úložných prazích tak, aby byla zajištěna možnost inspekce mostních ložisek (viz také bod 5).

- výměna ložisek nosné konstrukce společně s úpravou tvaru úložného prahu pro zajištění možnosti provádění kontrol ložisek (zajištění min. světlé výšky podle VL4 mezi spodní hranou koncového příčniku a horní hranou úložného prahu);

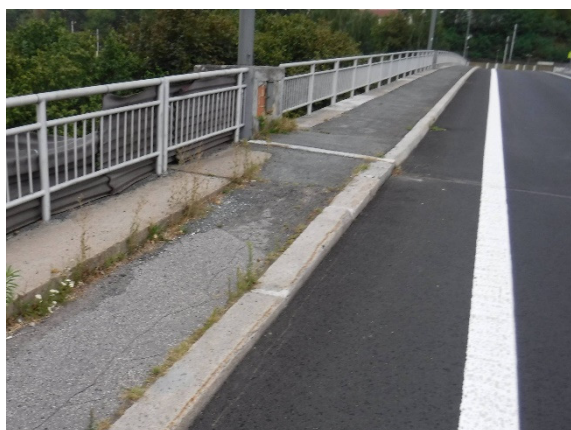
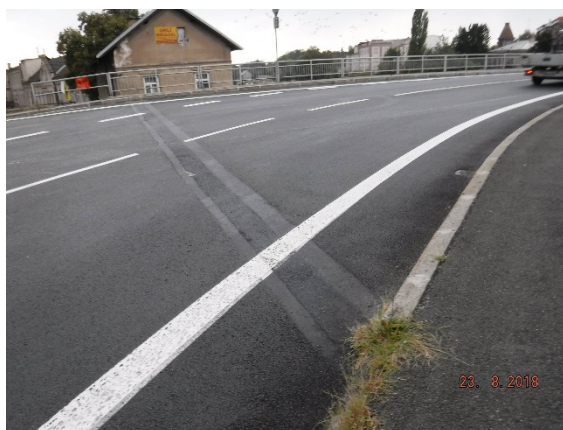
Mostní závěr jsou povrchové, na opěře O1 je osazen ocelový závěr s jednoduchým těsněním spáry, na opěře O4 je proveden elastický mostní závěr. Mostní závěry netěsní, skrz závěry výrazně zatéká na spodní stavbu mostu. Na opěře O4 je navíc nosná konstrukce a vozovka na mostě rozšířena z důvodu směrového vedení převáděné komunikace, což vyvolává v kombinaci s navrženým levostranným klopením nepříznivé detaily mostního závěru vlevo ve směru staničení.

Obrázek 10 – Mostní závěry na opěrách mostu (vlevo opěra O1, vpravo opěra O4)

- výměna mostních závěrů společně s úpravou tvaru závěrných zdí a křídel opěr (vytvoření revizního prostoru pod mostním závěrem podle platných VL4 – revizní prostor min. šířky 600 mm);

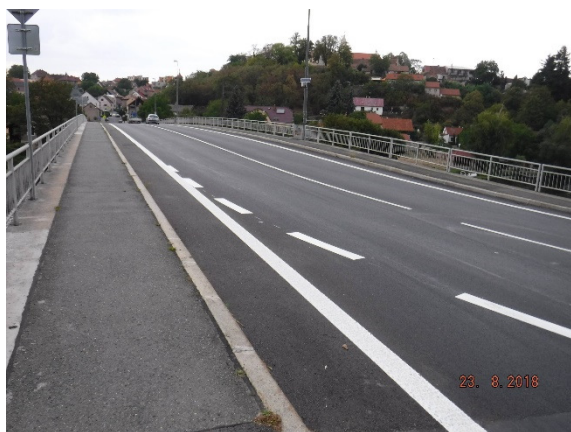
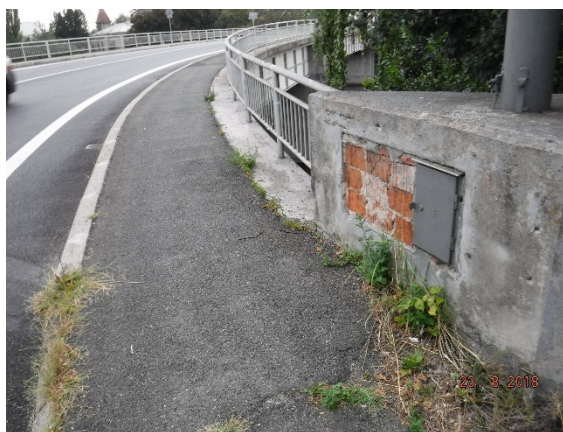
Svršek mostu je tvořen živičnou vozovkou a živičnými chodníky s kamennými obrubami. Na mostě jsou provedeny monolitické ŽB římsy, do nichž je vetknuto ocelové trubkové zábradlí. Spáry podél obrubníku a říms na mnoha místech netěsní a u mostních závěrů je uchycena vegetace.

Obrázek 11 – Typický stav mostního svršku (vlevo pohled na most od opěry O4, vpravo stav vlevo u opěry O4)

Mostní svršek vykazuje poruchy poplatné způsobu provedení. Na mostě je sice proveden nový kryt vozovky, avšak chodníky a kamenné obruby jsou v původním stavu. Spárami podél vozovky a v chodnících zatéká a je v nich uchycena vegetace (zejména v oblasti mostních závěrů).

- výměna mostního svršku (s ohledem na nutnost minimalizace množství spár se doporučuje provedení monolitických říms na mostě, tj. bez samostatných dělených obrub), včetně izolace;

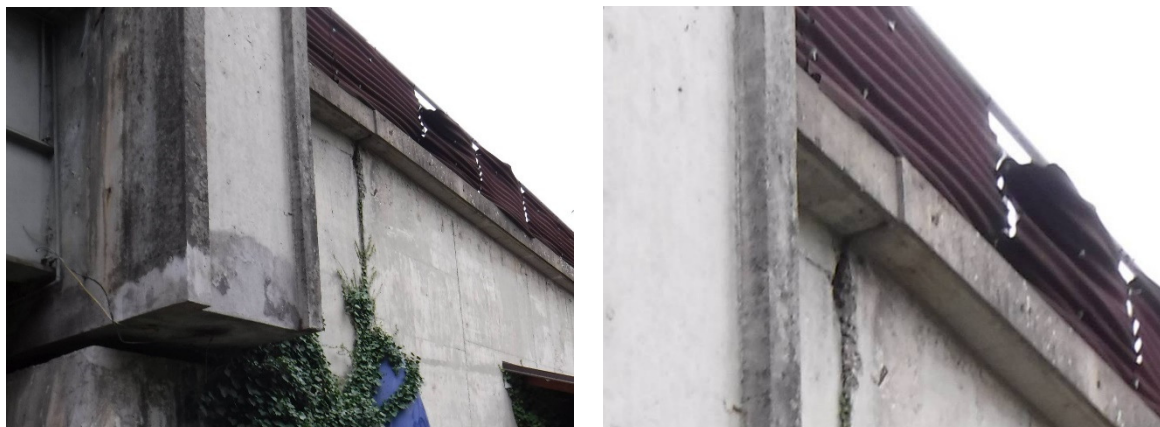
Z hlediska **založení opěrných stěn** nebyly zastiženy žádné významné poruchy svědčící o nedostatečné odolnosti založení nebo dlouhodobých poklesech opěrných stěn. Vlevo ve směru staničení u opěry O1 mostu je patrná menší vodorovná deformace v hlavě zdi o velikosti cca 30 mm (výška stěny je v tomto místě cca 5,5 m). Jinak konstrukce nevykazuje známky deformací vzniklých poklesem nebo jinými poruchami založení.

Obrázek 12 – Vodorovný posun (cca 30 mm) v dilatační spáře vlevo u opěry O1

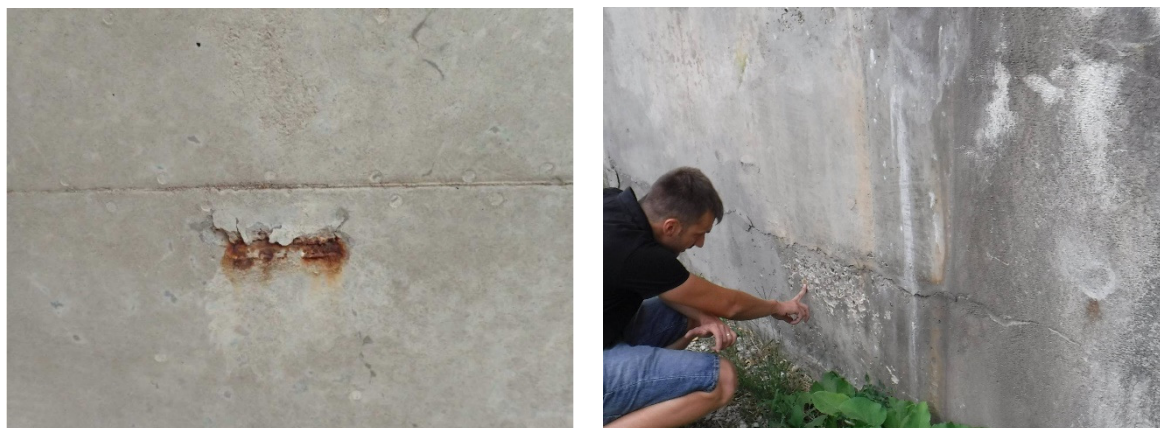
Na **svislých plochách stěn** bylo lokálně zastiženo odprýsknutí krycí vrstvy s následnou korozi obnažené betonářské výztuže. Z výsledků provedeného diagnostického průzkumu vyplývá, že se jedná o pomocnou výztuž. Rovněž byly na několika místech zastižena hnízda v betonu, trhliny a lokálně rovněž drobné výluhy. V některých dilatačních spárách vlevo ve směru staničení dochází dle vyjádření vlastníka sousedního pozemku k trvalému vypadávání zásypového materiálu. Kontrolou na místě bylo zjištěno, že šířka spár je cca 25 mm a ve spárách není provedeno žádné těsnění ani výplň.

Obrázek 13 – Typické drobné poruchy na svislých plochách opěrných stěn – lokální odprýsknutí krycí vrstvy betonu, hnízda, trhliny se zatékáním

Stávající opěrné stěny nevykazují zásadní poruchy, bude provedena pouze plošná sanace a lokální opravy obnažené betonářské výztuže. S ohledem na uspořádání a stav říms na opěrných stěnách bude v rámci opravy stěn rovněž provedeno odstranění stávajících říms a jejich nahrazení novými monolitickými římsami. Při přípravě opravy bude minimalizováno množství těsněných podélných spár v mostním svršku, například provedením monolitických říms na celou šířku chodníku, včetně odrazného obrubníku.

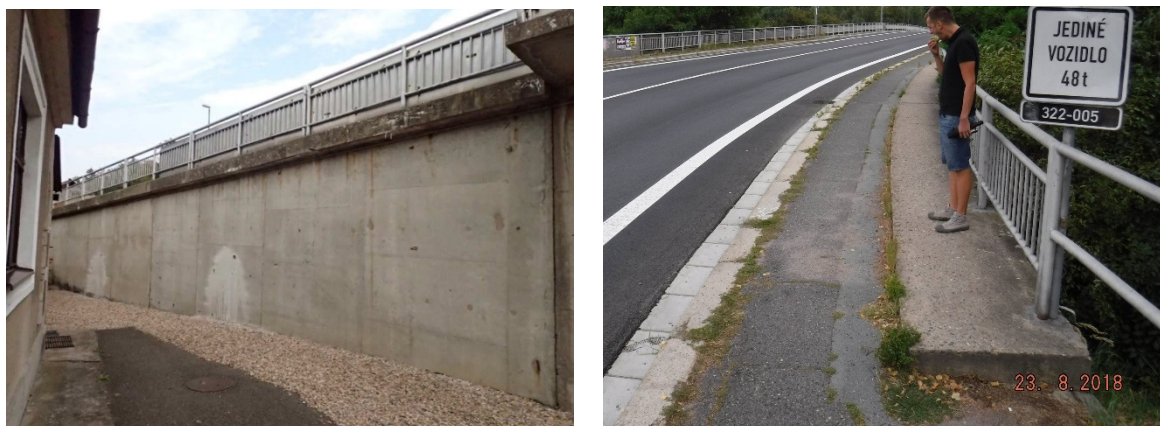
Římsy na stěnách jsou monolitické železobetonové uložené na dřicích stěn. Na horní ploše říms jsou v kališích zabetonovány sloupky ocelového zábradlí. Povrch říms je plošně povrchově degradovaný (do 5 mm). Lokálně byly v římsách zastiženy trhliny s výluhy a zatékání pod římsami.

Obrázek 14 – Typický stav římsy na opěrných stěnách

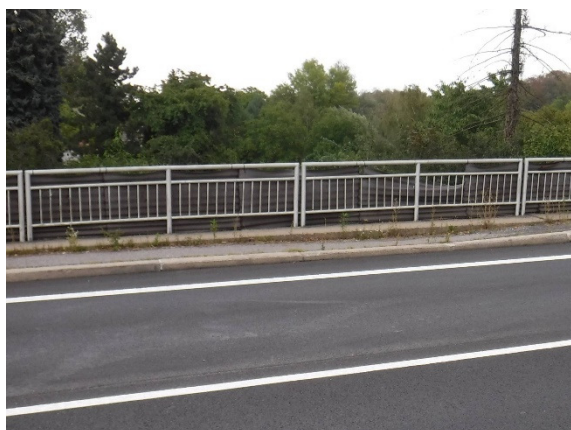
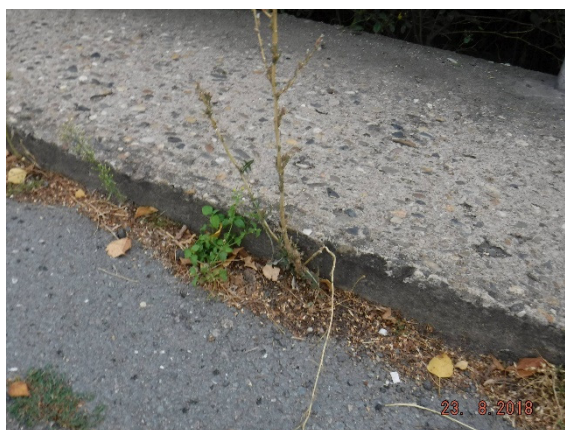
Vozovka a chodník mezi stěnami jsou živičné, obruby podél vozovky jsou kamenné. Vozovka je odvodněna silničními vpustmi, mezi vpustmi jsou podél obrub provedeny odvodňovací proužky z tvárnic. Spáry podél obrub a říms jsou těsněny asfaltovými zálivkami. Kryt chodníků vykazuje pokles až 15 cm proti hornímu povrchu říms, obruby jsou rovněž pokleslé. Vozovka mezi stěnami je vyrovnaná, nicméně její současný stav napovídá, že v rozsahu vozovky rovněž dochází k dlouhodobým poklesům a deformacím.

Obrázek 15 – Stav vozovky mezi stěnami, poklesy povrchu chodníku a obrub proti monolitickým římsám na stěnách

Vozovka a chodníky mezi stěnami jsou silně deformované a pokleslé. V době zpracování této zprávy byl proveden nový povrch vozovky mezi obrubami, který vyrovnává původní poklesy. Na chodnících je však ponechán původní kryt, který vykazuje svislé deformace o velikosti až 15 cm. Přechodová deska mostu na základě zjištěných skutečností funguje. Ve spárách podél říms a obrubníků je uchycena vegetace a v prohlubních se zdržuje dešťová voda. Skladba vozovky zjištěná průzkumnými pracemi je silně proměnná. S ohledem na zjištěné poruchy je nutno konstatovat, že **vozovka mezi zdmi a povrhy chodníků vyžadují kompletní opravu (výměnu)**, a to i ve vztahu k nutným opatřením pro podloží vozovky (zásypu mezi stěnami) – viz níže.

- Výměna vozovky v celém rozsahu předpolí opěry O1, tj. v celé délce opěrných zdí.
- Provedení upřesňujícího průzkumu stavu podloží komunikace mezi opěrnými zdmi po jeho odkrytí a následný návrh vhodných opatření tak, aby byly splněny požadavky příslušných technických norem (ČSN 73 6244 a ČSN 73 6133) a bylo zabráněno dalšímu sedání vozovky v této oblasti.
- Kompletní výměna systému odvodnění v násypu mezi opěrnými stěnami
- Zřízení těsnicí vrstvy v úrovni cca 1,0 až 1,5 m pod úrovní vozovky (v závislosti na navrženém uspořádání nového systému odvodnění – poloze trubních vedení a uspořádání uličních vpustí)

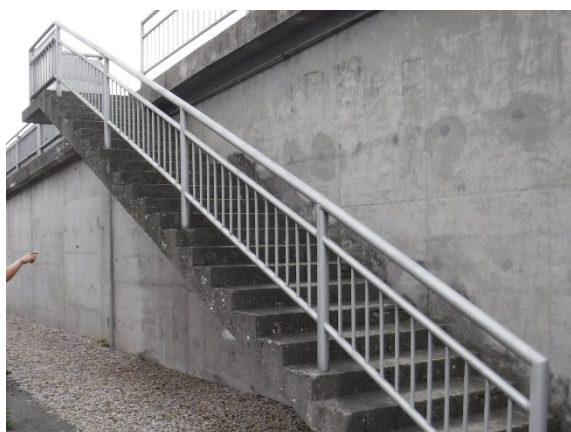
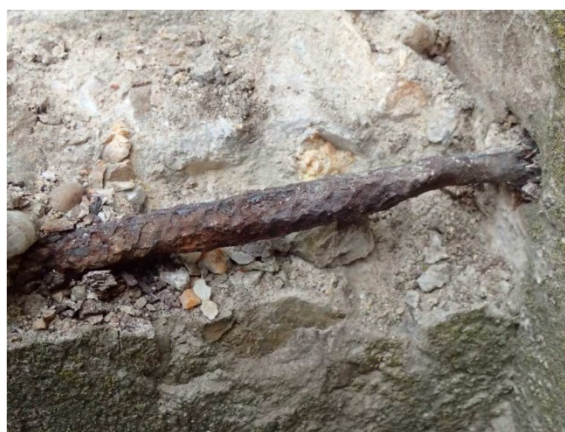
Betonová schodiště zajišťující přístup na most jsou ve špatném technickém stavu, na horním povrchu schodišť dochází k degradaci betonu do hloubky až 25 mm, horní nosná výztuž je na hranách schodnic obnažená a na mnoha místech silně koroduje (lokální oslabení až o 70%).

Obrázek 16 – Přístupové schodiště a typický stav výztuže na hranách schodnic (oslabení až o 70 %)

Betonová přístupová schodiště vetknutá do stěn jsou dle zjištění diagnostického průzkumu ve špatném stavu, zejména v oblasti vetknutí do stěn. Vzhledem ke stavu a uspořádání konstrukce a požadavkům na trvanlivost se doporučuje jejich odstranění a náhrada novými konstrukcemi.

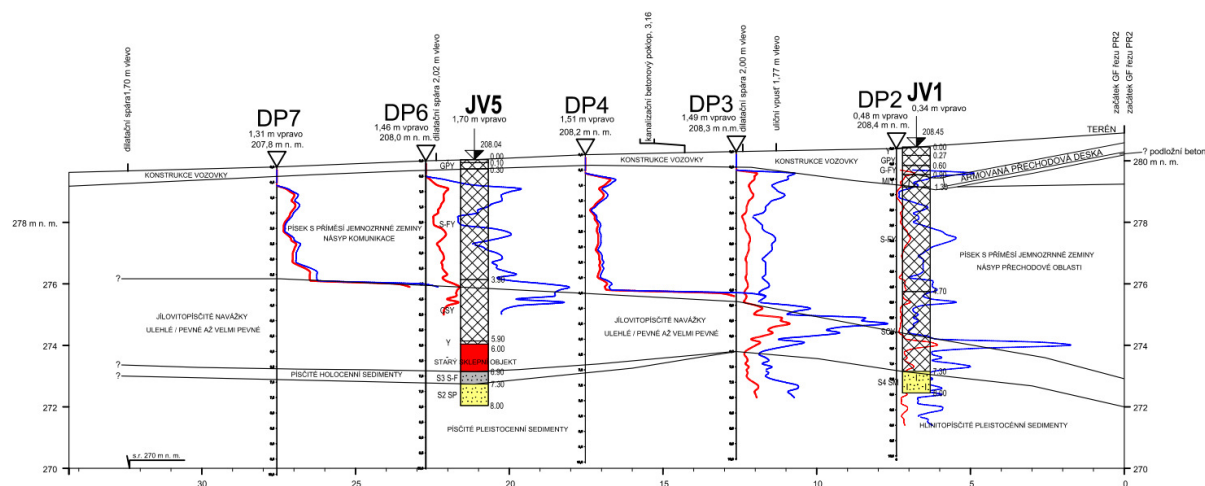
Průzkumné vrtací práce identifikovaly materiály použité pro zásyp mezi opěrnými stěnami. Zásypy pod vrstvou vozovky jsou tvořeny písky s jemnozrnnou příměsí (do hloubky cca 4 až 4,5 m pod povrchem komunikace) a posléze jílovitými písky s významným podílem šterku (do hloubky cca 6 až 7 m pod povrchem komunikace) po nichž se nachází urovnaný původní terén. V jednom vrtu byla zastížena kaverna, pravděpodobně starý ne zcela zasypáný sklep. Dle archivních katastrálních map a dalších podkladů se v místě stávajícího násypu nacházely před výstavbou mostu stavební objekty. Nelze proto vyloučit výskyt dalších ne zcela zlikvidovaných součástí původních objektů, např. sklepů, stropů apod.

Obrázek 17 – Podélný IG řez tělesem zásypu u opěry O1

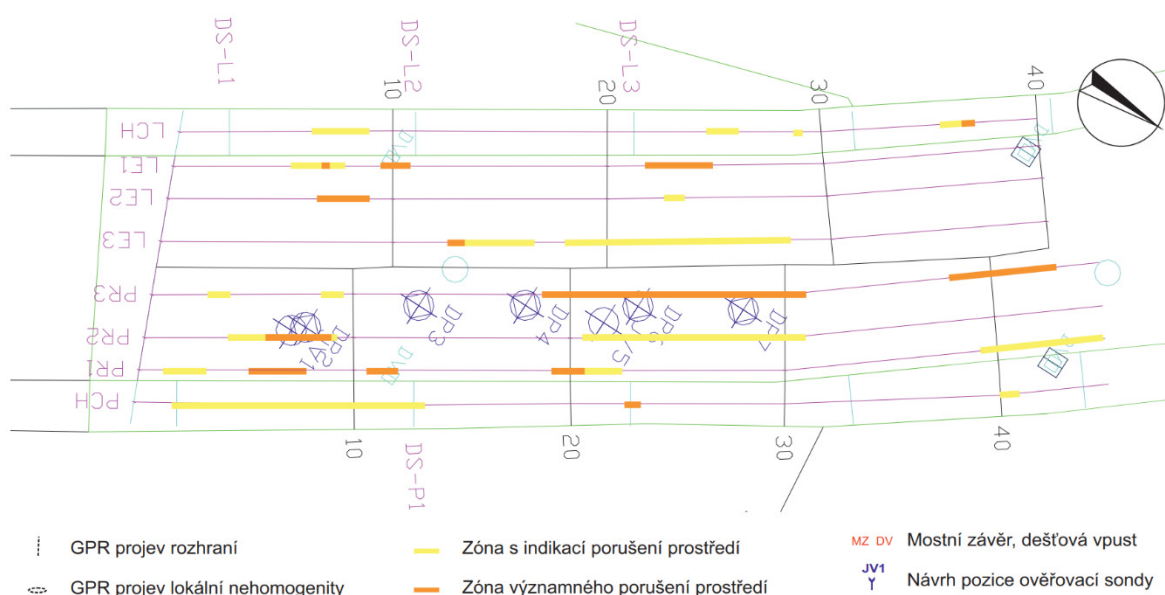
Geofyzikální průzkum georadarem potvrdil značnou nehomogenitu podloží, která byla s ohledem na deformace na povrchu očekávána, včetně lokalizace do míst s největšími poklesy. Anomálie a rozvolněné zóny dosahují zpravidla hloubek kolem 2 m, místy však i do hloubky až 4 m pod povrchem vozovky. Příklad výsledků měření a jejich vyhodnocení uvádí Obrázek 19 a Obrázek 20.

Obrázek 19 – Vyhodnocení provedených geofyzikálních měření v půdorysu

Místa poruch korespondují na řadě míst s lokalizací odvodňovacích prvků vozovky (vpusti, trubní vedení). Dále průzkum ukázal na řadu dalších míst s zatím nejasnými důvody nehomogenity. Měření ve vodorovném směru potom prokázala tloušťku opěrných stěn cca 0,7 m.

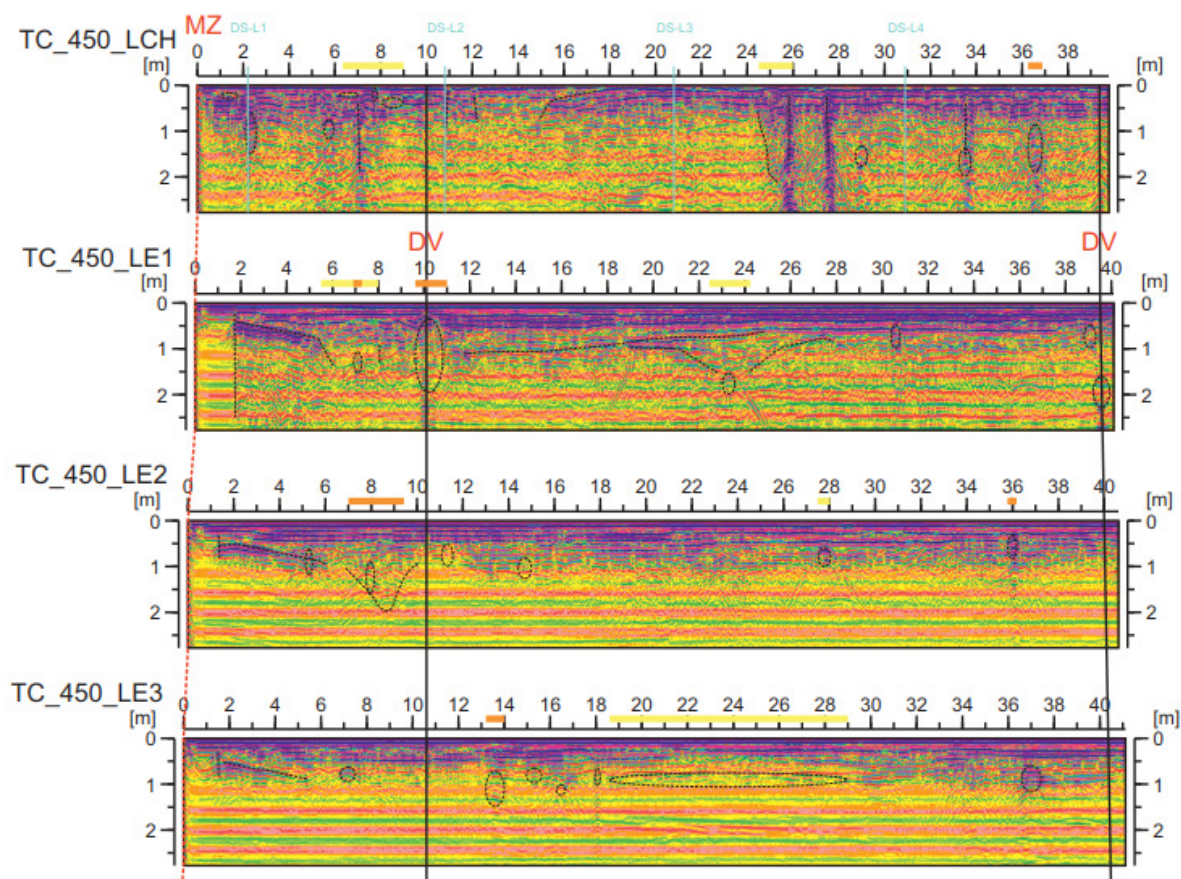
Obrázek 20 – Výsledky a vyhodnocení geofyzikálního měření (GPR 450 MHz) – Podélné řezy
