OBJEDNATEL:		GENERÁLNÍ PROJEKTANT:	
  <p>STŘEDOČESKÝ KRAJ ZBOROVSKÁ 11 PRAHA 5 150 21</p>		  <p>AF-CITYPLAN s.r.o. MAGISTRŮ 1275/13 140 00 PRAHA 4 tel.: +420 277 005 526 fax.: +420 224 922 072 www.af-cityplan.cz</p>	
II/101 Kralupy n. Vltavou, rekonstrukce mostu ev. č. 101-054			
NÁZEV PROJEKTU:			
STAVEBNÍ ČÁST			
ČÁST / NÁZEV DOKUMENTU:			
SO 201 Most ev. č. 101-054			
STAVEBNÍ OBJEKT:			
TECHNICKÁ ZPRÁVA			
PŘÍLOHA:			
HLAVNÍ INŽENÝR PROJEKTU:	ING. I. BÁLIK	 	Č. ZAKÁZKY: 14-9-170
ZODPOVĚDNÝ PROJEKTANT:	ING. I. BÁLIK	 	STUPEŇ: PDPS
VYPRACOVAL:	ING. O. JANOTA	 	ČÁST: C.1.
KONTROLA:	ING. I. BÁLIK	 	PŘÍLOHA Č.: 1
MĚŘÍTKO:	...	POČET A4: 23	REVIZE: ... DATUM: 02/2018

Objekt:	SO 201 Most ev.č. 101-054
Název mostu:	Most přes potok v obci Mikovice-Kralupy n/Vlt.
Místní název:	-
Evidenční číslo mostu:	101-054
Rok postavení:	-

Na základě náhlého vyklonění levé čelní zdi a následně provedené mimořádné mostní prohlídky bylo rozhodnuto o rekonstrukci mostu ev. č. 101-054.

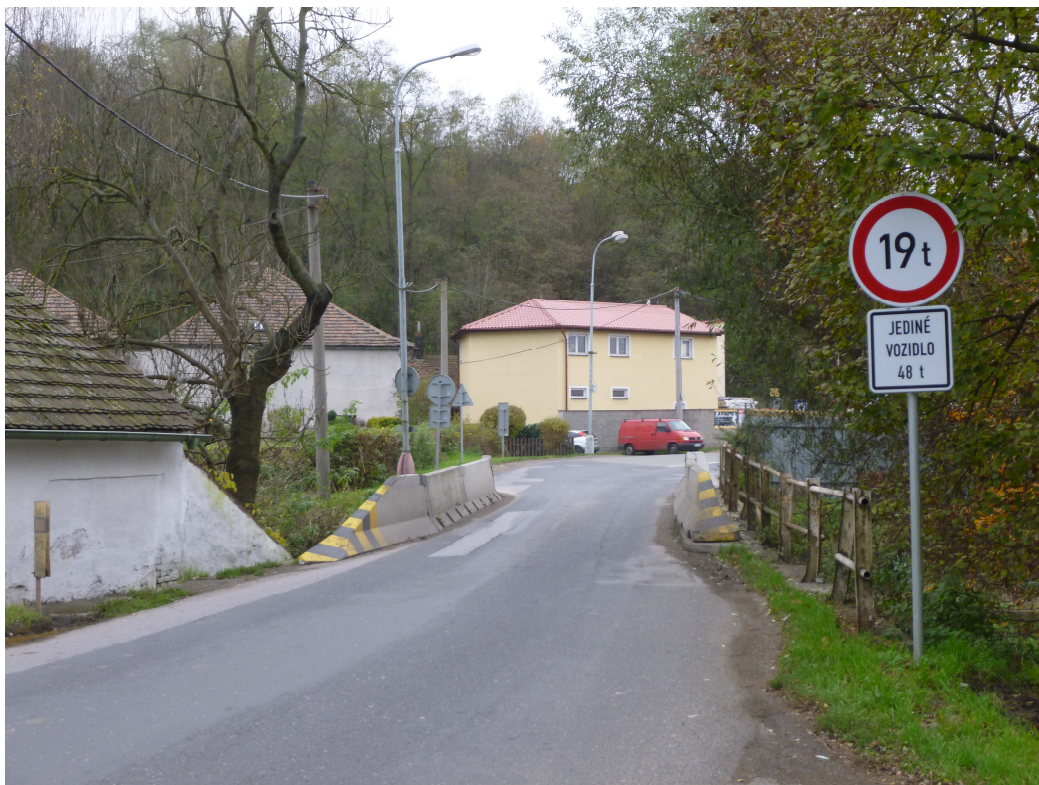
Obrázek I – Pohled na šířkové uspořádání po směru staničení

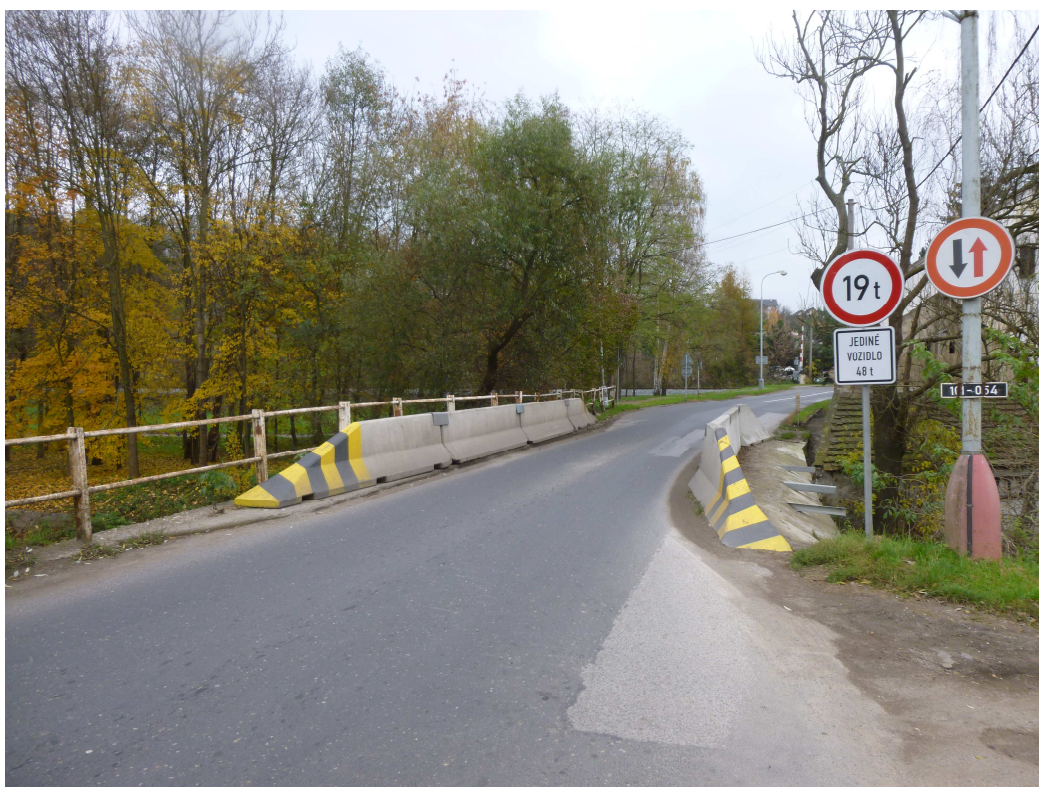
Obrázek II – Pohled na šířkové uspořádání proti směru staničení

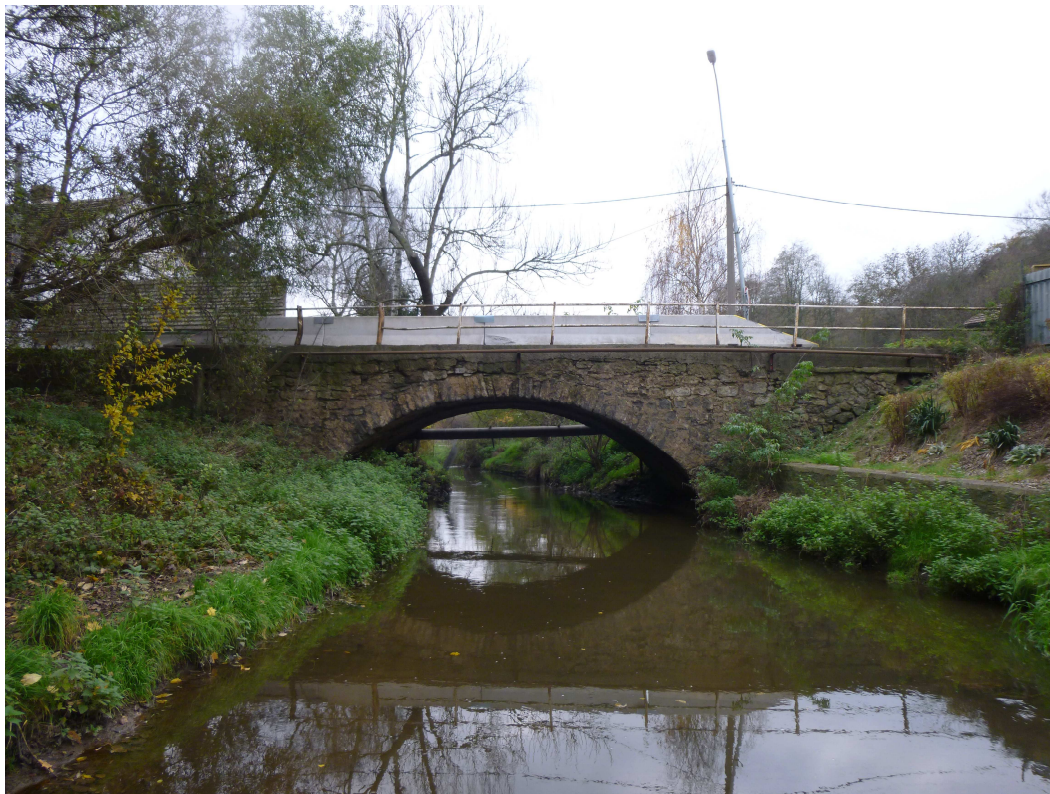
Čelní zeď na pravé straně je stabilní, ale dochází k degradaci spárování i samotného zdiva. Zeď je mírně nakloněná.

Obrázek III – Pohled pravou stranu ve směru staničení, navazující zídka a chránička telefonního kabelu

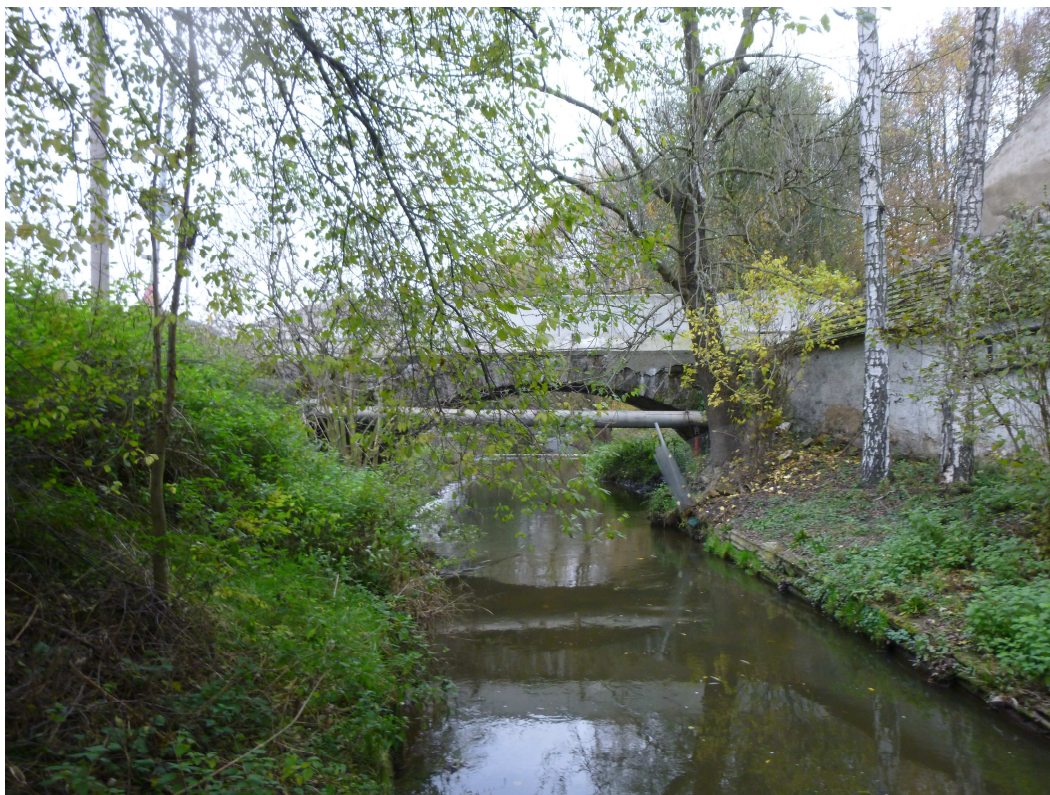
Na vtokové straně se nachází samonosná chránička pro vodovod (ve správě Středočeské vodárny, a.s.) ve výšce cca 0,5 m pod horní hranou vrcholu klenby a otevřený konec roury DN 800. Dále je na levé straně mostu převáděno nadzemní telefonní vedení (ve správě CETIN), které již není v provozu a nadzemní vedení NN (ve správě ČEZ).

Obrázek IV - Pohled levou stranu ve směru staničení, samonosná chránička vodovodu a vzrostlý jasan

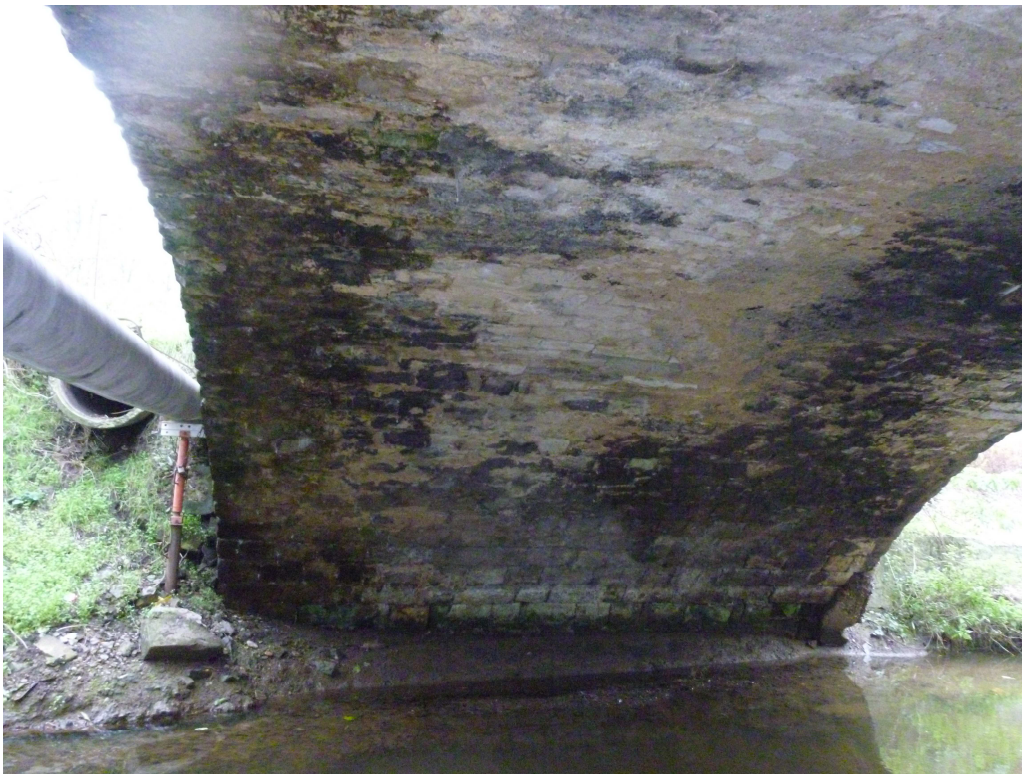
Obrázek V - Pohled na patu klenby opěry O2

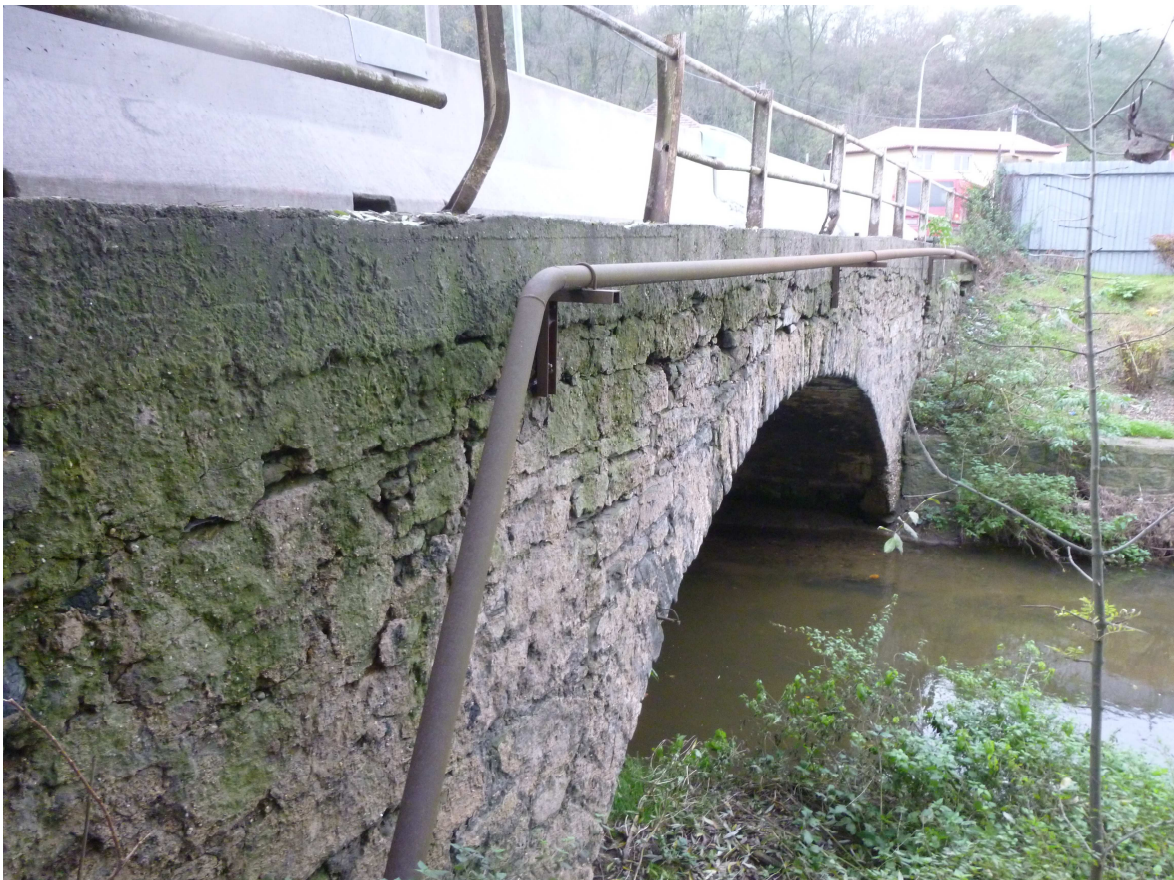
Ocelové konzolky a chránička telefonního kabelu vykazují známky koroze.

Obrázek VI - Detail chráničky telefonního kabelu

Na mostě budou umístěny kabely VO a telefonní kabely. Kabely VO uloženy do připravené chráničky v levé železobetonové římsě DN 110. Telefonní kabely budou uloženy do připravené chráničky v pravé železobetonové římsě DN 110.
