Zápis rady geotechnického monitoringu ze dne 21. 10. 2016

## **III/3377 ul. Kremnická, Kutné Hora**

### **2. etapa - sanační práce**

Pořadové číslo zápisu: 13

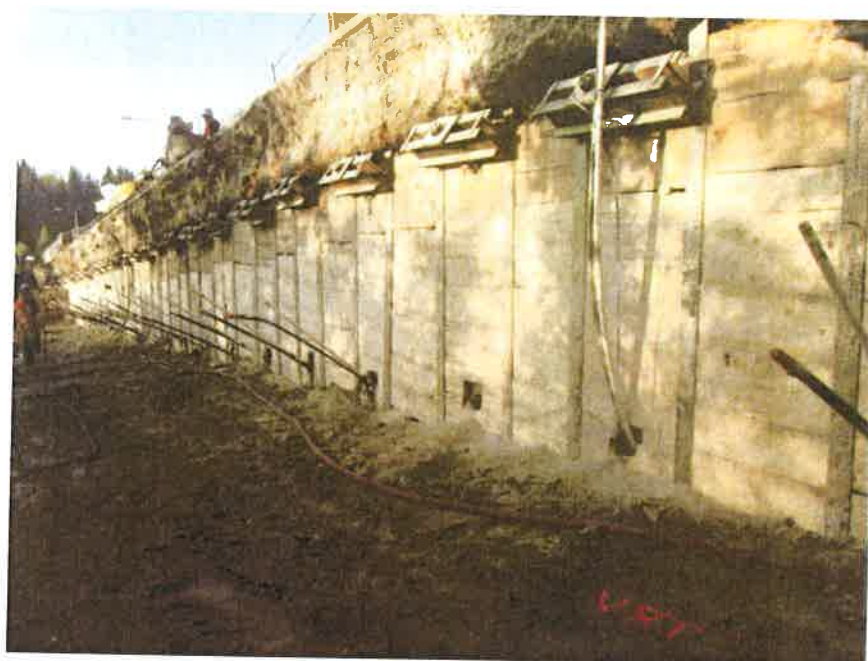
*SO 251.2 - 2.úsek zdi - 2.kotevní úroveň*

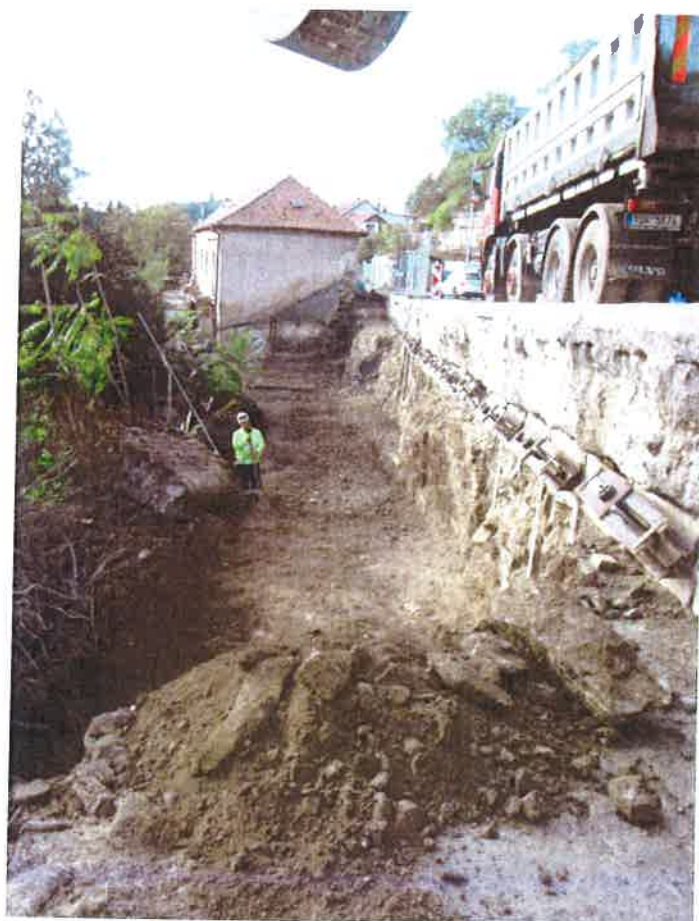
*SO 251.4 - 4.úsek zdi - spára pro 2.kotevní úroveň*

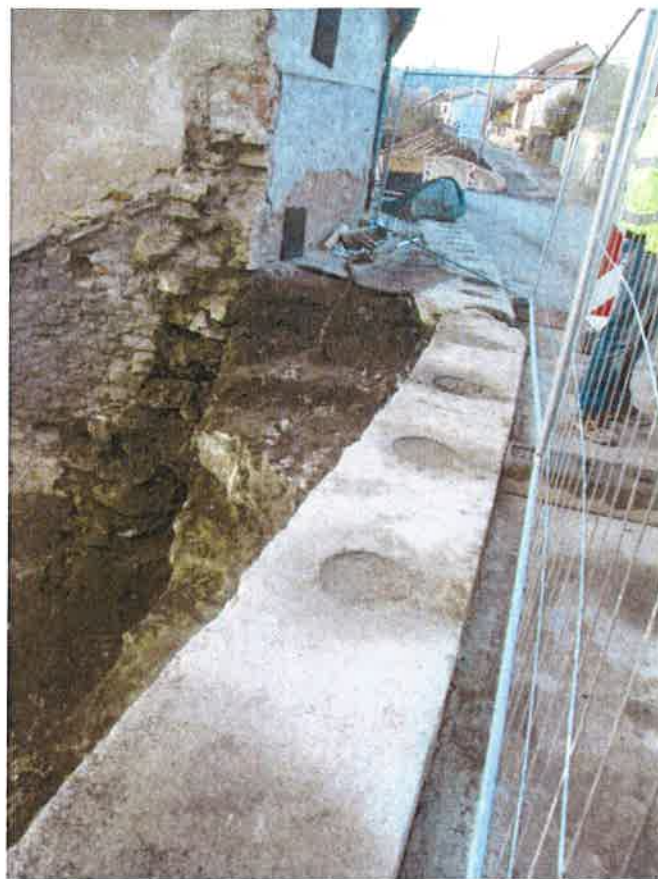
*Táborská 50/1 - kolize opěrné zdi s objektem*

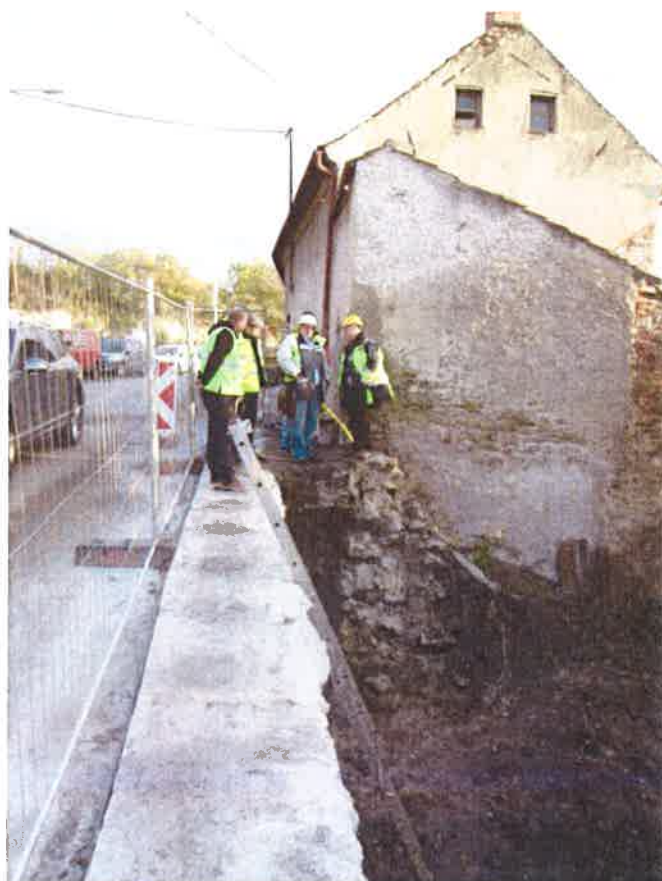
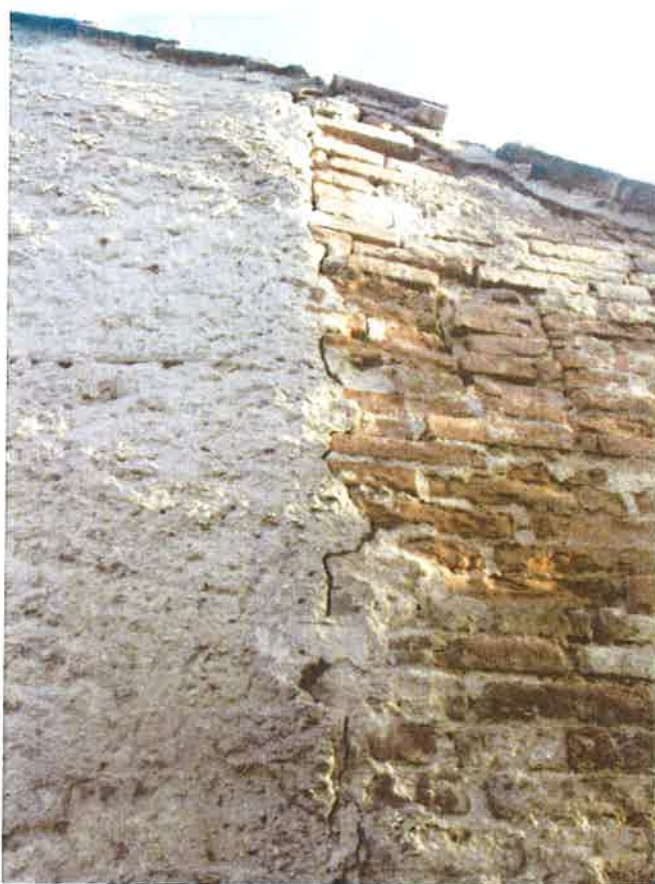
- Dne 18.10. 2016 proběhla pravidelná kontrola stavu objektů v zóně ovlivnění se zaměřením na objekty Tábořská č.p. 50/1 a Tábořská č.p. 149/3. V objektu Tábořská č.p. 50/1 jsou osazeny sádrové pásy - při jejich kontrole nebyl zjištěn pohyb - jsou neporušené (i v oblasti suchého WC a kuchyně). Na vnější štitové zdi přístavby domu (nepodsklepená část) je v celé výšce vlasová trhlina, která je nyní sledována pomocí nových sádrových pásků. Zatím neporušené, k osazení došlo dne 14.10.2016.

*Táborská 50/1 – původní svislé trhliny na jižní stěně objektu (opatřeny sádrovými páskami)*
