# **Most 245-002**

Most přes Zápský potok před obcí Toušeň

## **HLAVNÍ PROHLÍDKA**

Datum provedení prohlídky: 10.5.2018

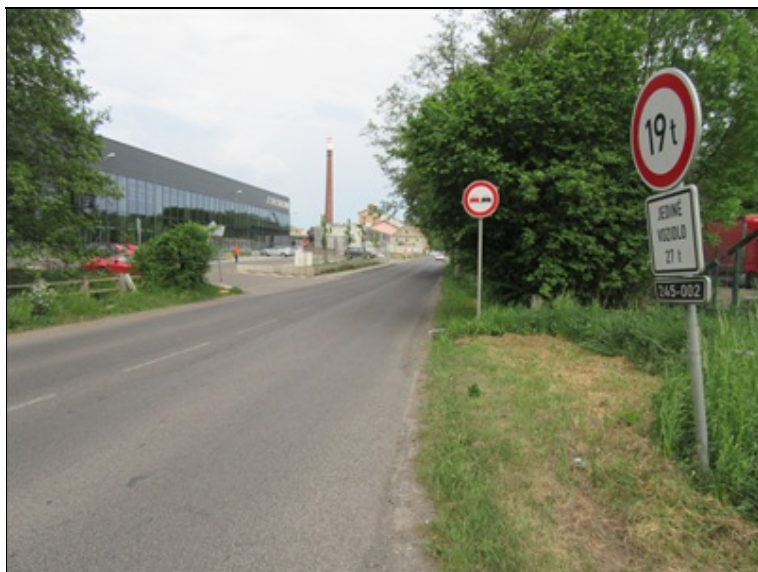
Pohled po směru staničení  
SDZ s omezením zatížitelnosti je v rozporu s  
mostní evidencí  
Vn=12t

[2]	4.3 Dopravní značení, označení mostu	Provést osazení DZ B13 (12 t), B14 (9 t),
[3]	5 Další část mostu	Vzhledem k havarijnímu stavu čelní zdi (očekávání zhoršování stavu) a zádržného systému je nutné na krajnicích zamezit pojíždění krajnic na obou stranách a osadit provizorní zádržný systém- betonové svodidlo.

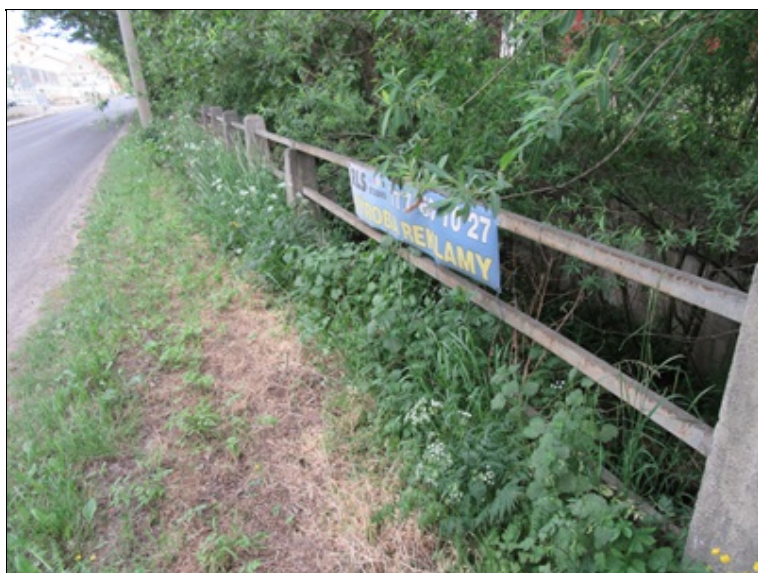
Zábradlí vpravo - havarijný stav  
Rozpadlé resp. chybějící betonové sloupky,  
uvolněné ocelové trubky výplně.  
Zarostlá římsa a nezpevněná krajnice

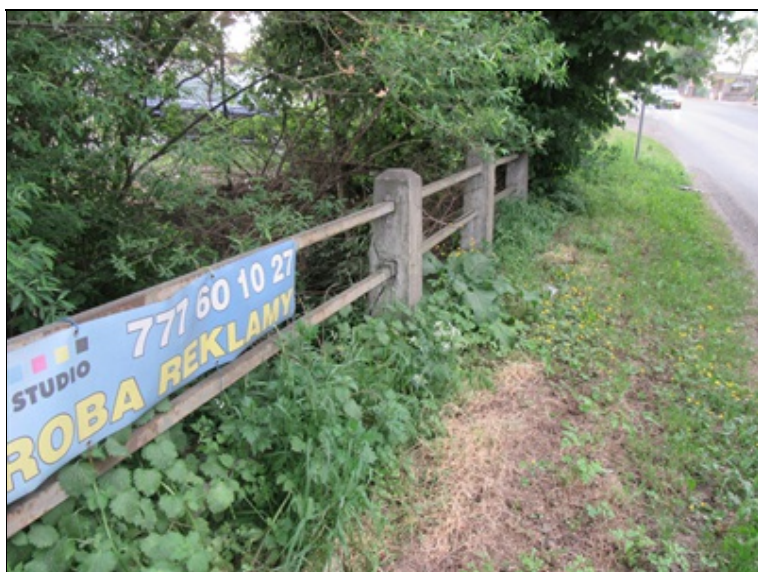
Zábradlí vpravo - havarijný stav pohled proti  
směru staničení  
Rozpadlé resp. chybějící betonové sloupky,  
uvolněné ocelové trubky výplně.  
Zarostlá římsa a nezpevněná krajnice

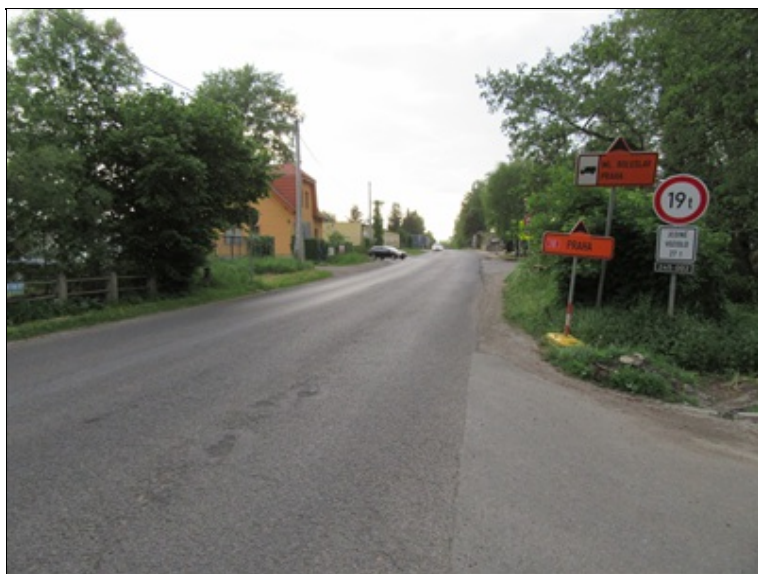
Pohled proti směru staničení  
SDZ s omezením zatížitelnosti je v rozporu s  
mostní evidencí  
 $V_n=12t$   
Drobné výtluky v asfaltovém krytu

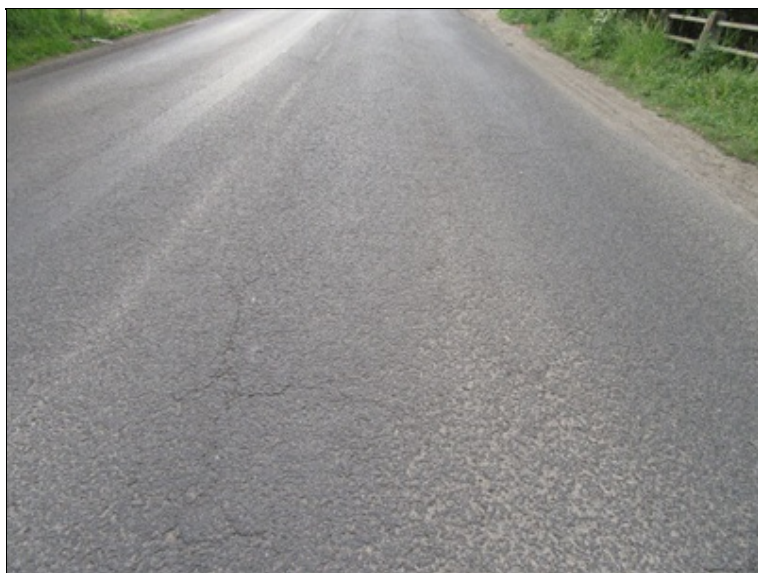
LJP  
Sítě trhlin ve vnitřní jízdní stopě

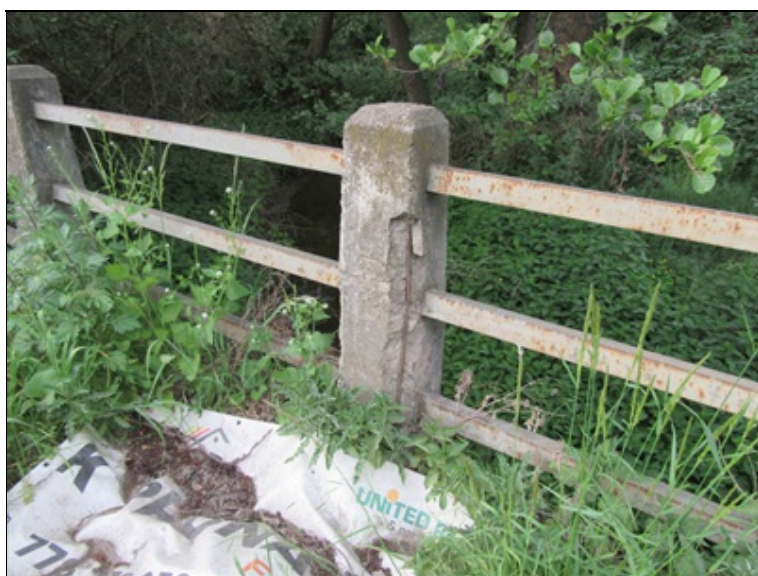
Zábradlí vlevo - havarijní stav  
Výrazně vykloněné vnějším směrem  
Rozpadající se betonové sloupky..  
Zarostlá římsa a nepevněná krajnice

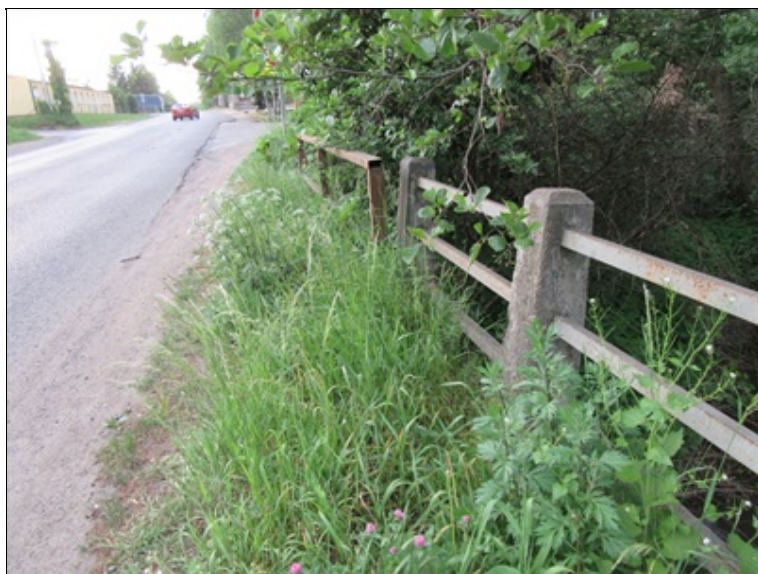
Zábradlí vlevo - havarijní stav  
Výrazně vykloněné vnějším směrem  
Zarostlá římsa a nezpevněná krajnice

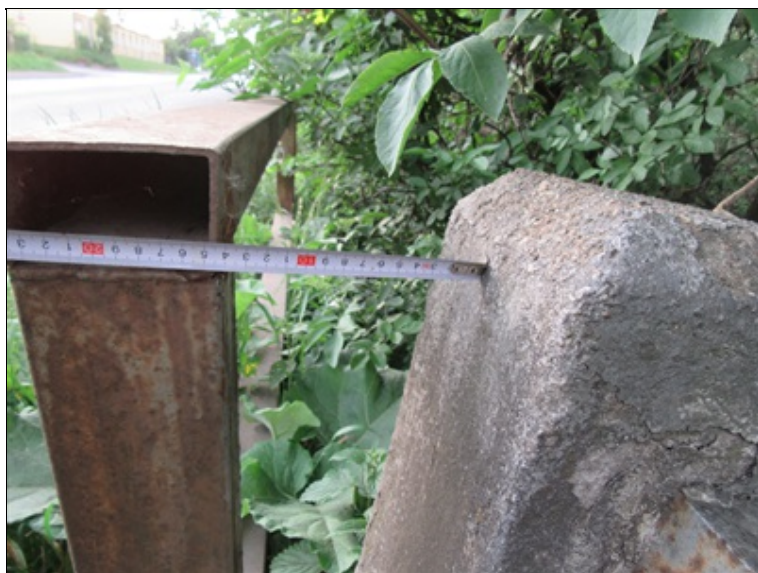
Zábradlí vlevo - havarijní stav  
Výrazně vykloněné vnějším směrem - naměřeno  
cca 15 cm.

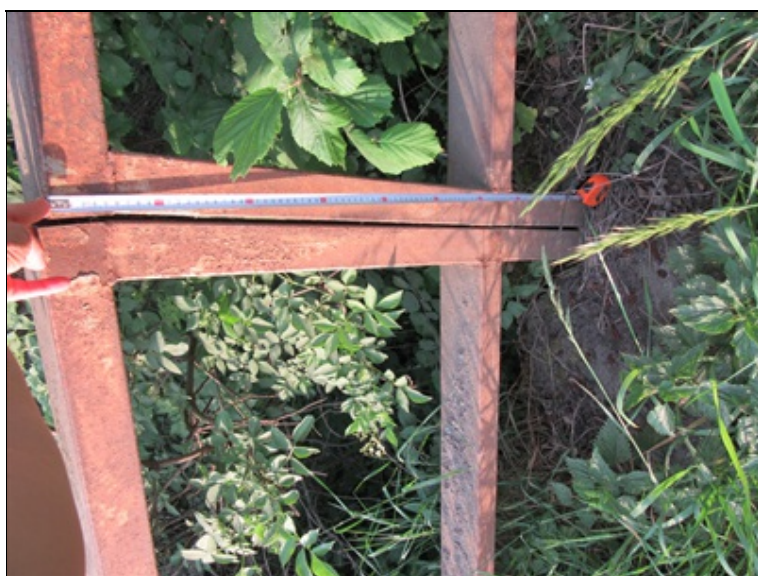
Zábradlí vlevo  
Vychýlené sloupky ocelového zábradlí v  
podélném směru - uvolněné betonové bloky  
kapes zakotvení v římsě.

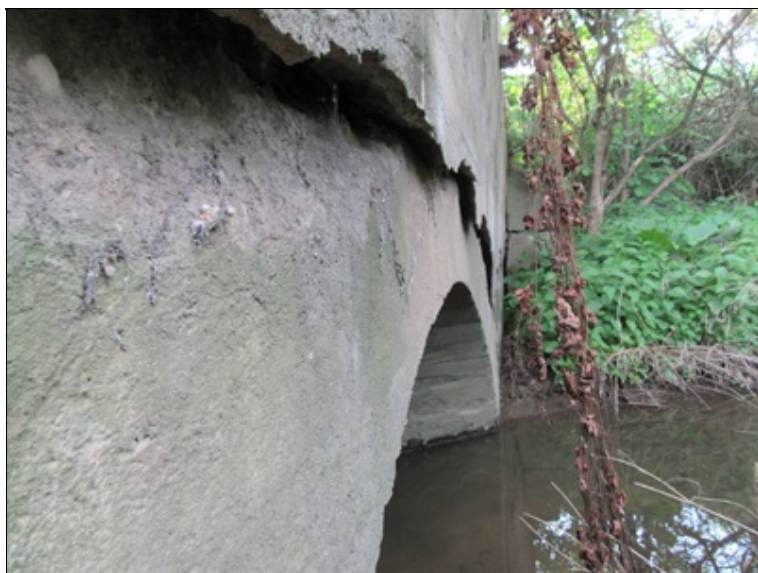
LS  
Detail vychýlení čelní zdi vzhledem k boku  
klenby

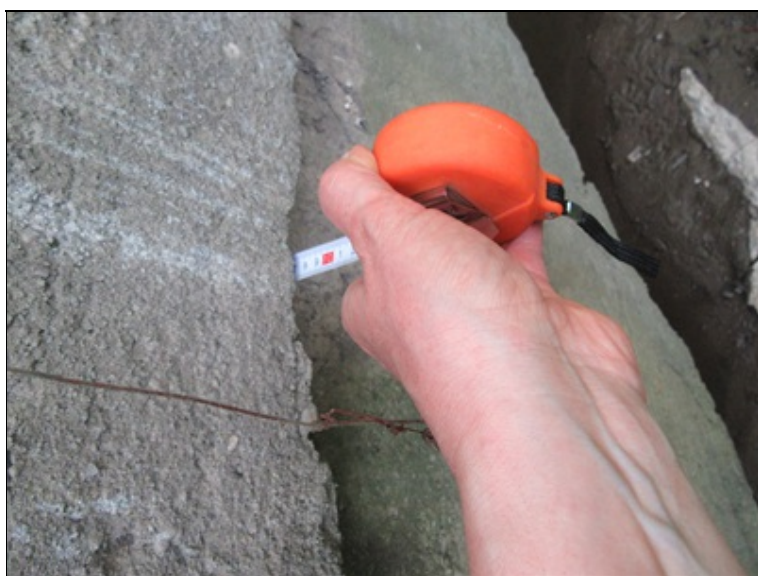
LS  
Detail vychýlení čelní zdi vzhledem k boku  
klenby  
Měření výchylky v dostupném místě- naměřeno  
70 mm.

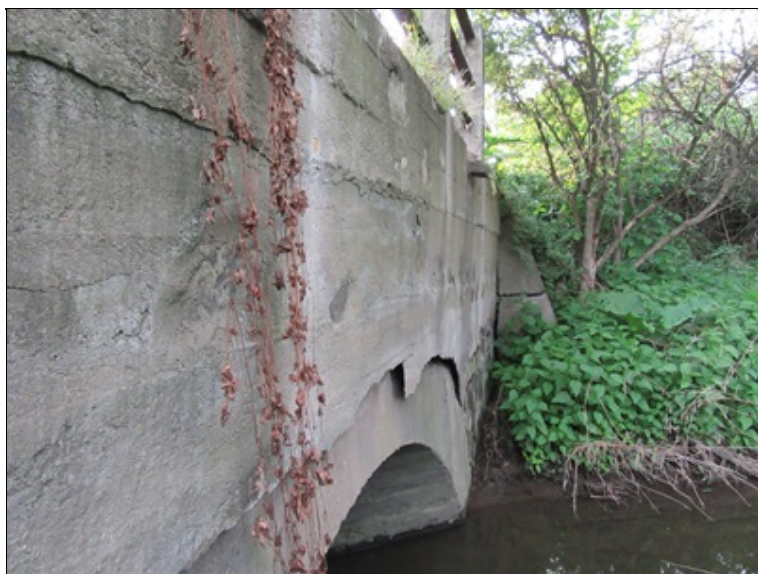
Pohled na levou stranu - trhlina v čelní zdi pokračuje do křídla OP1 a do výztužného žebra a dále do opěrné zdi.

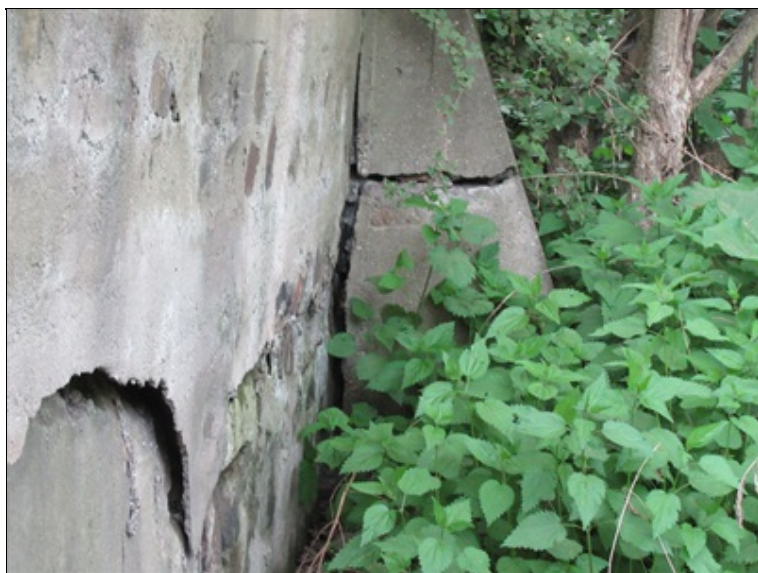
Pohled na levou stranu - trhlina v čelní zdi pokračuje do křídla OP1 a do výztužného žebra a dále do opěrné zdi.  
Spodní část žebra se již utrhla

[1]	5 Další část mostu	Do provedení celkové opravy provádět běžnou stavební i nestavební údržbu, zejména vyčištění, zatěsnění svršku a odstraňování křovin. Zahájit monitoring sedání výztužného žebra u OP1 vlevo.
-----	--------------------	---

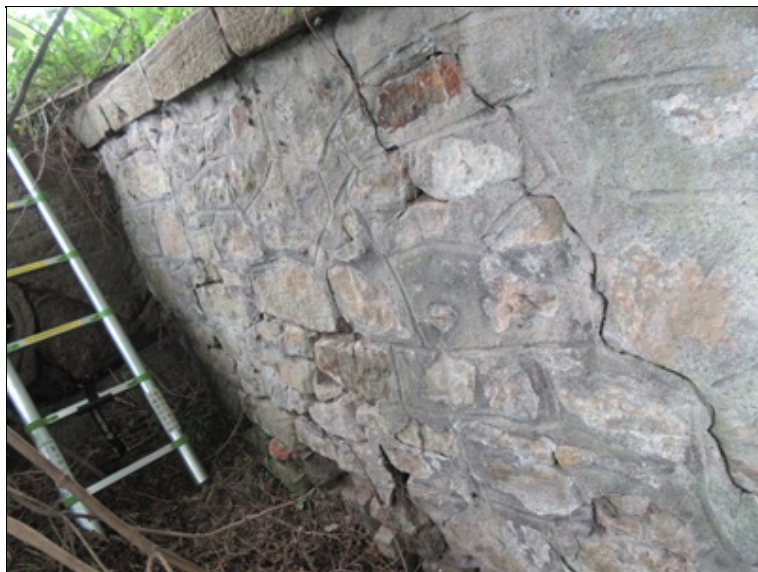
PS

V ukončení navazující kamenné zdi dochází k jejímu oddělování - svislou trhlinu a vychylování vnějším směrem.

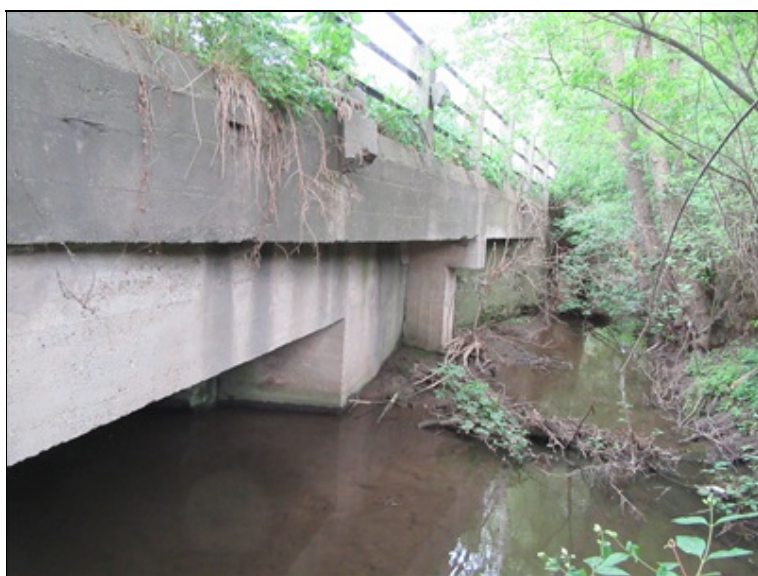
Pohled na most zprava na OP2, křídlo a navazující opěrnou zeď  
Ulomený bet. sloupek zábradlí

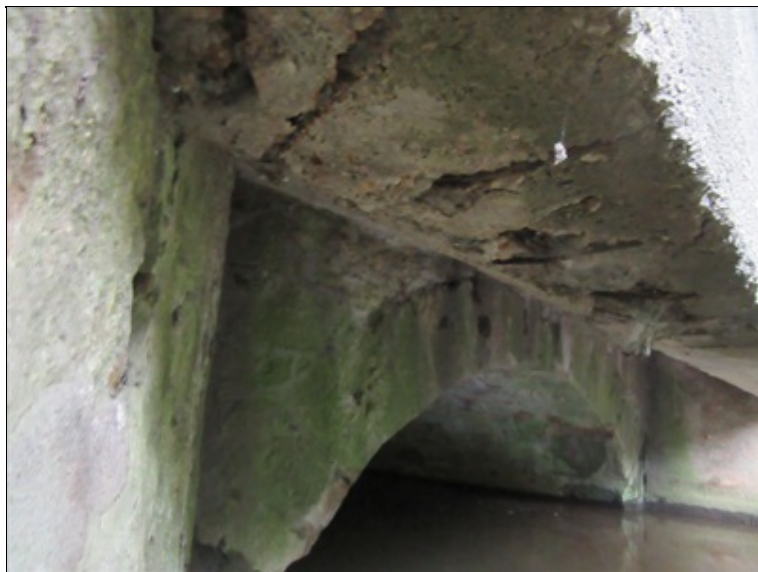
PS

V podhledu žlb. desky pravého rozšíření výskyt nedostatečně zhutněného betonu, odpadlá krycí vrstva a korodující výztuž

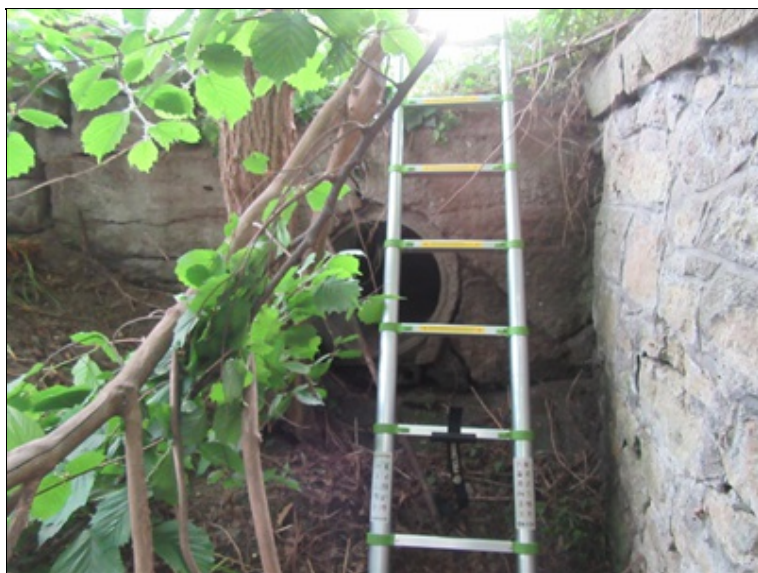
PS

V ukončení navazující kamenné zdi došlo k jejímu vyboulení

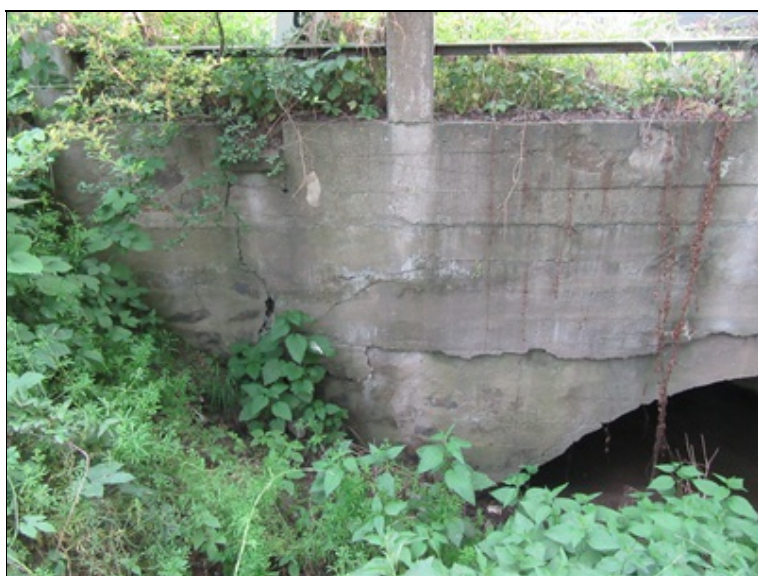
LS

Šikmá trhлина v omítce čelní zdi pod vyústěním chrliče.
