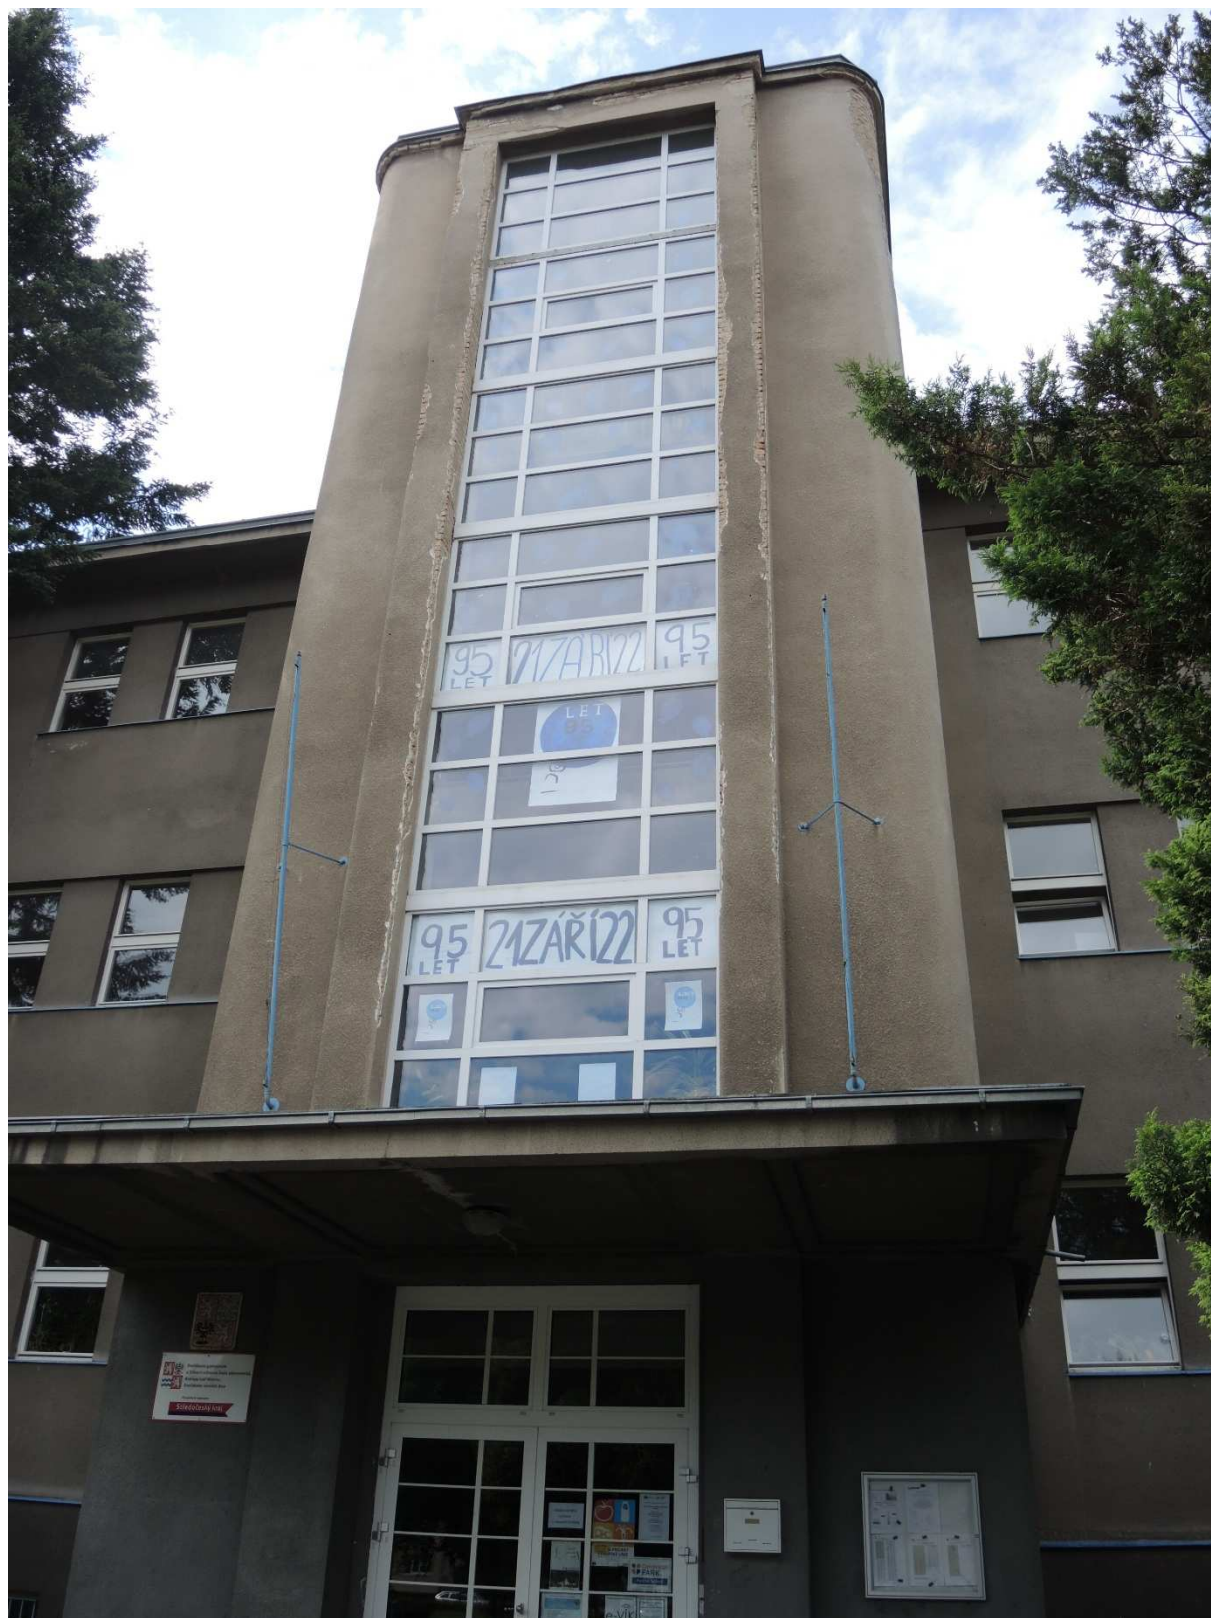
Obr. 3 – centrální věž, hlavní vstup
nepůvodní výplně, poškození omítky

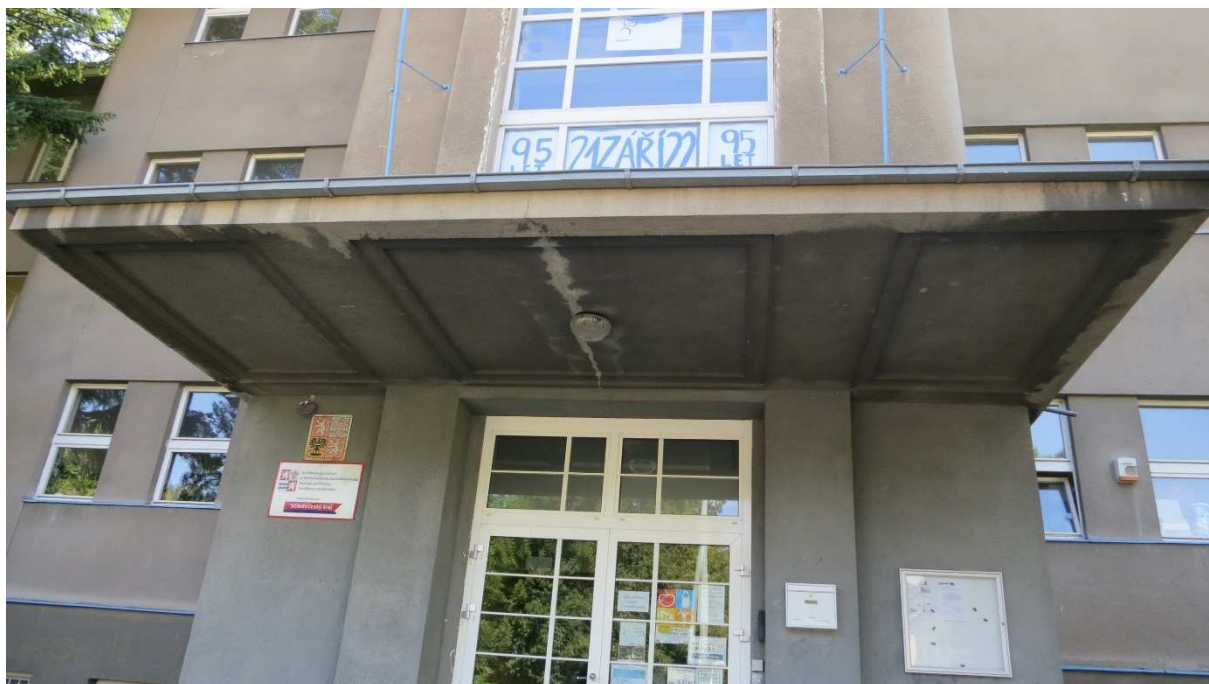
Obr. 4 – detail profilace ŽB markýzy
poškození vodou

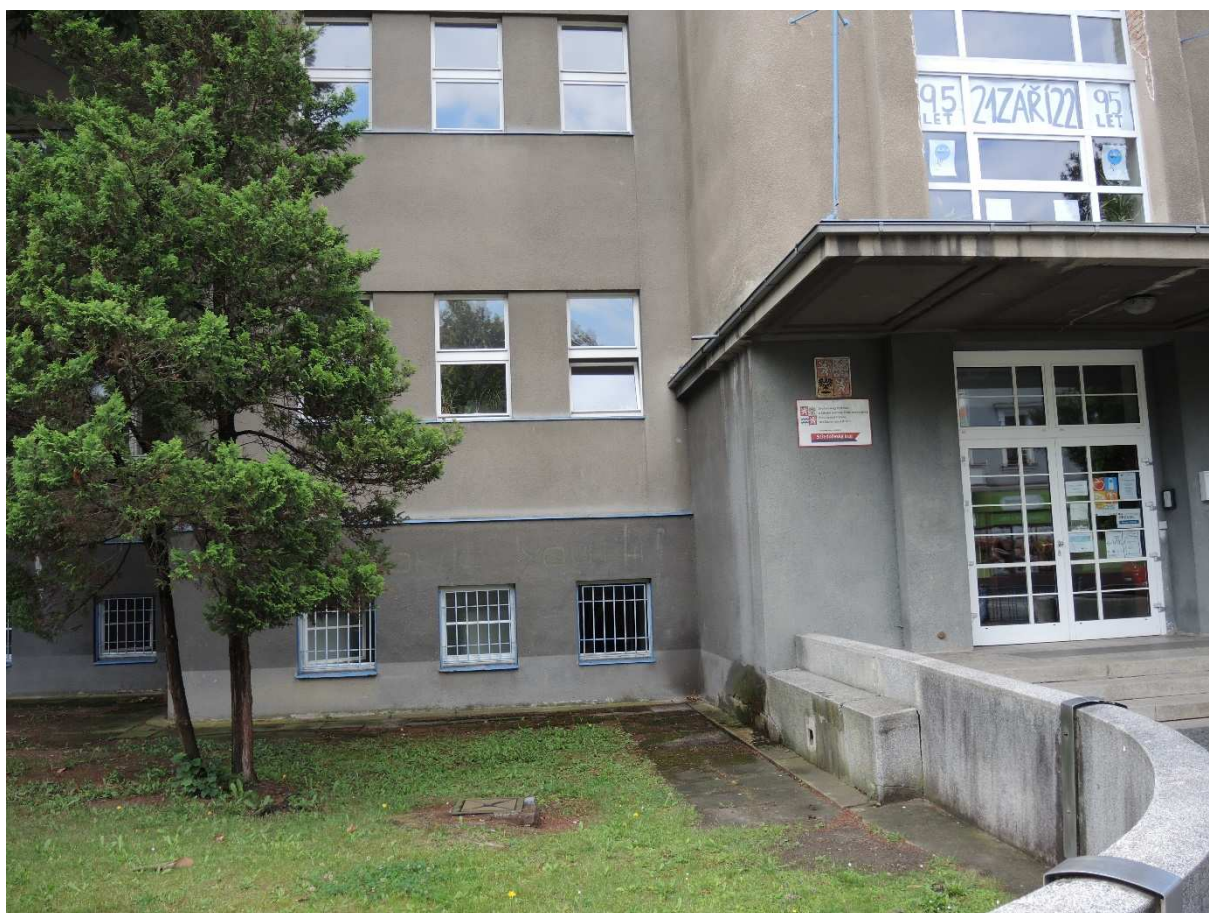
Obr. 5 – hlavní vstup
poškození krytu větracích kanálů a teracové zídky

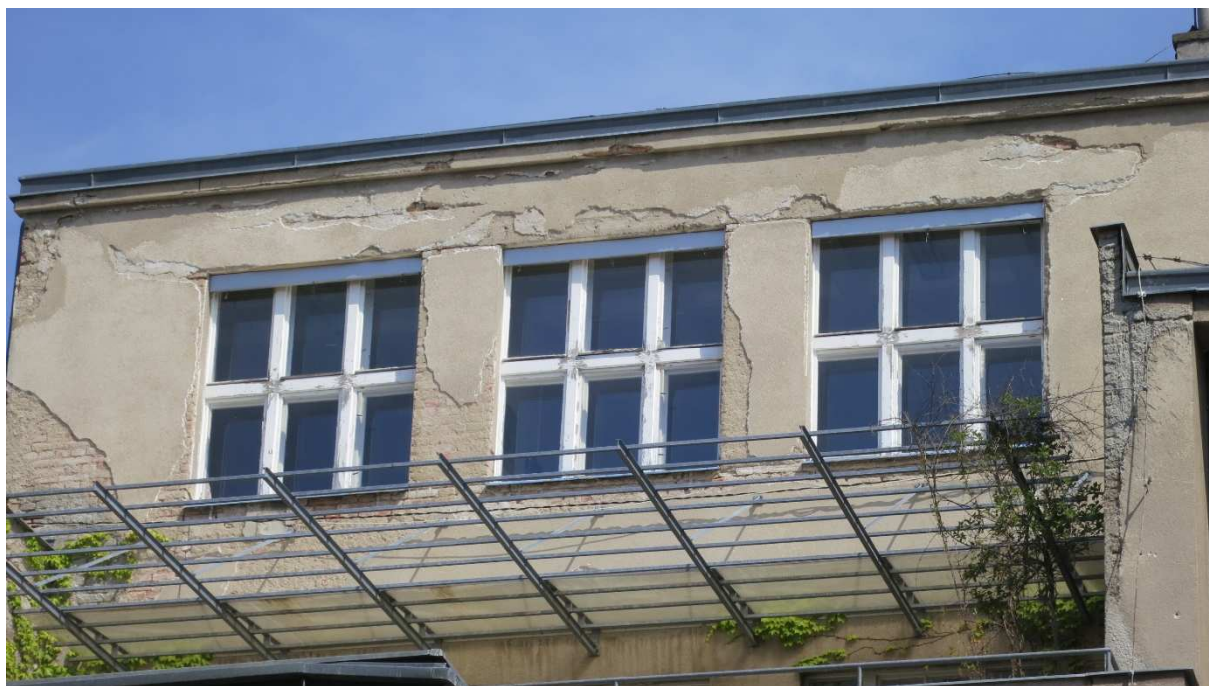
Obr. 8 – poškození omítky a zdiva

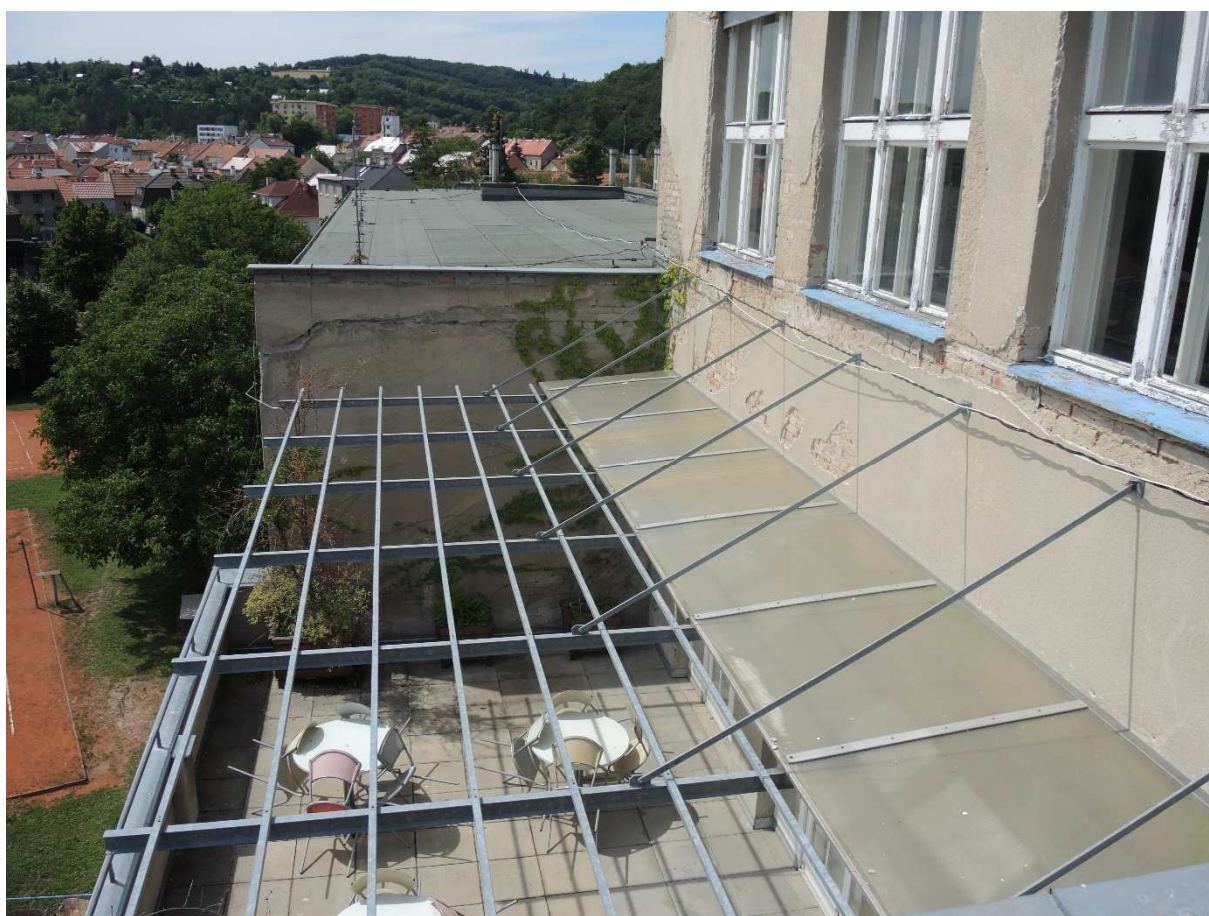
Obr. 9 – terasa ve 2. NP + pergola
poškození omítky a zdiva

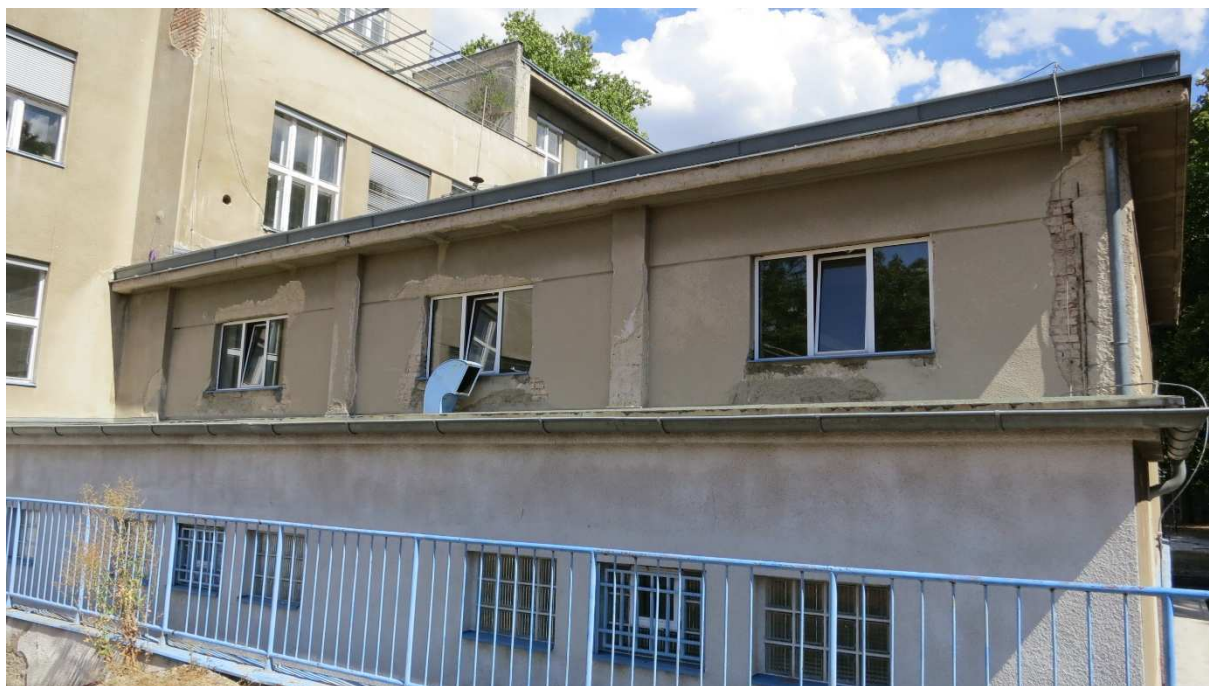
Obr. 12 – poškození fasády tělocvičny, celkový pohled

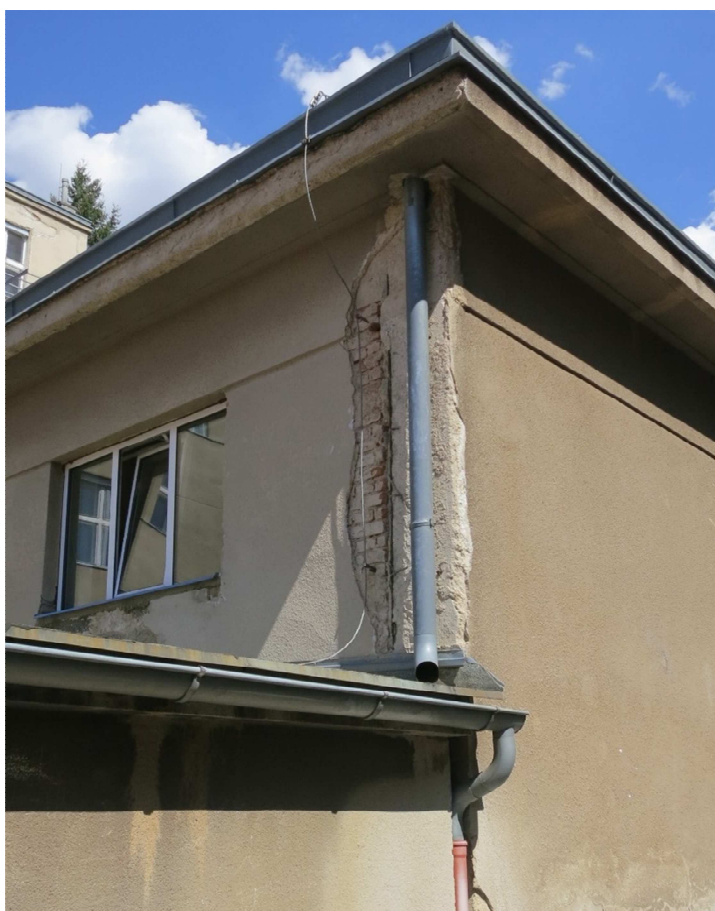
Obr. 13 – poškození fasády tělocvičny, odhalená výztuž ŽB rámu

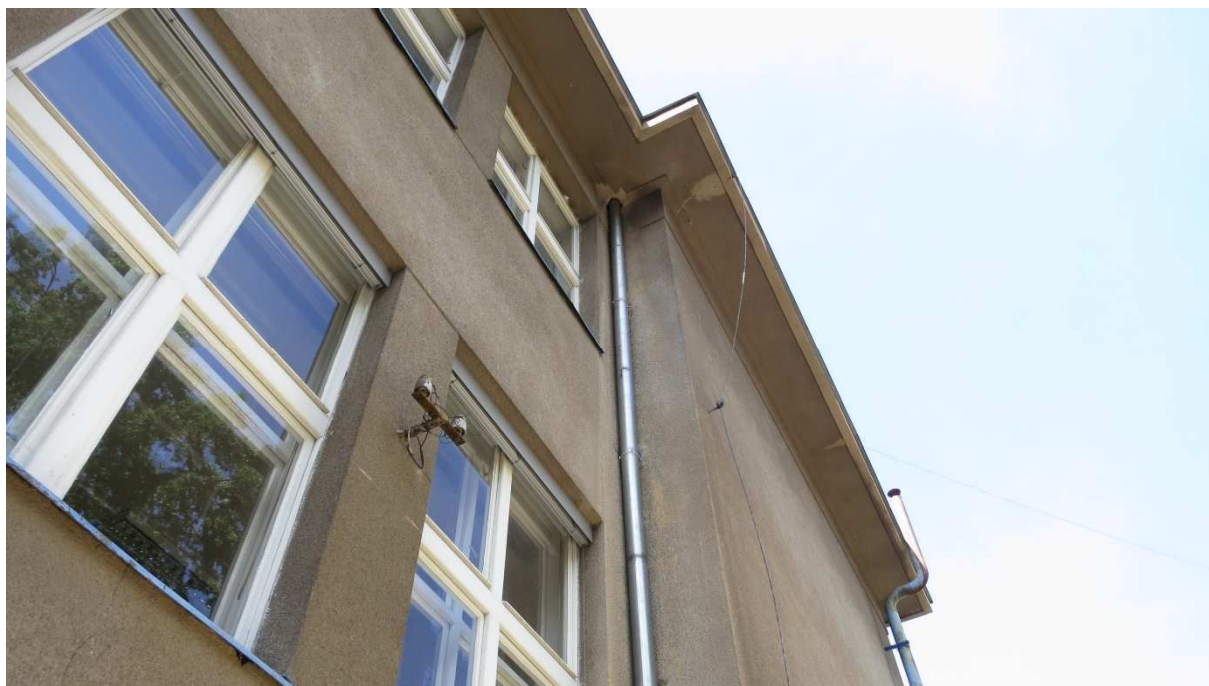
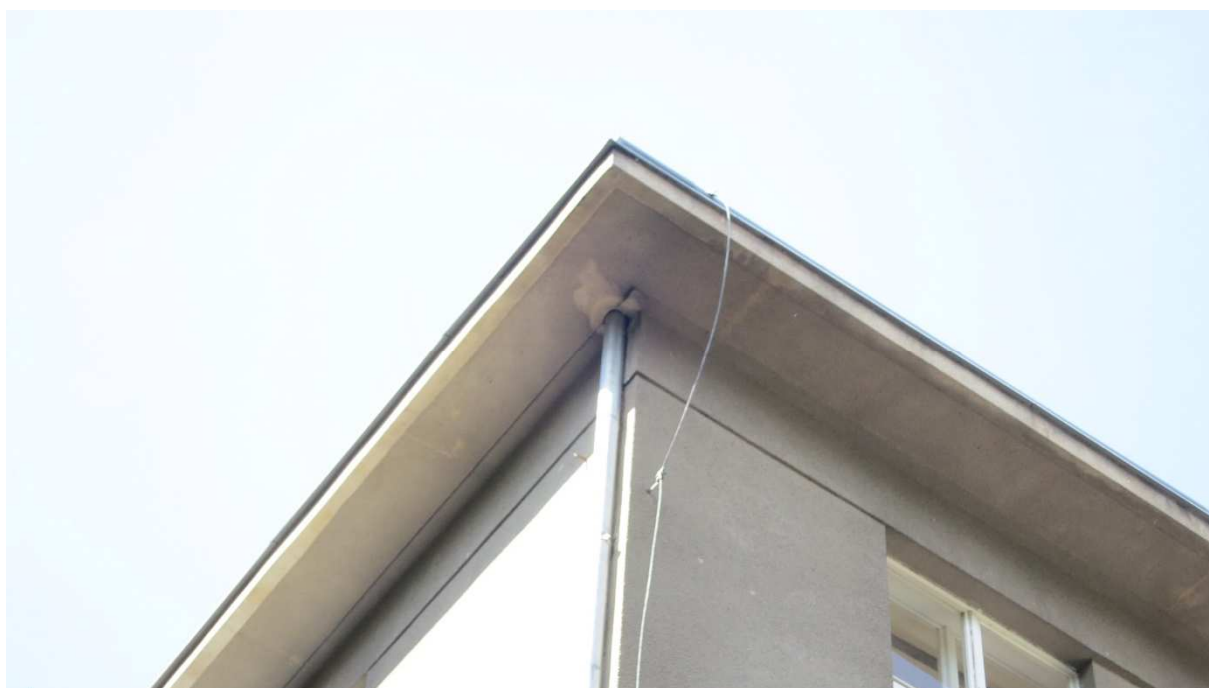
Obr. 14, 15 – spodní profilace korunní římsy, stávající prostupy dešť. svodů

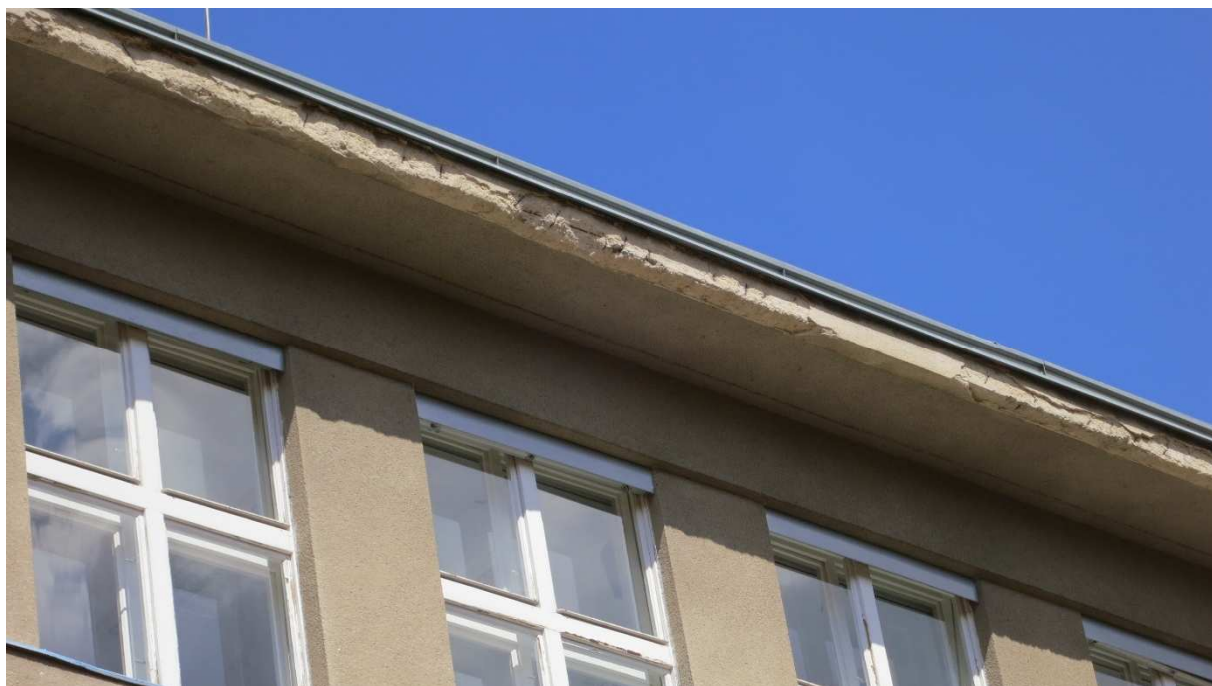
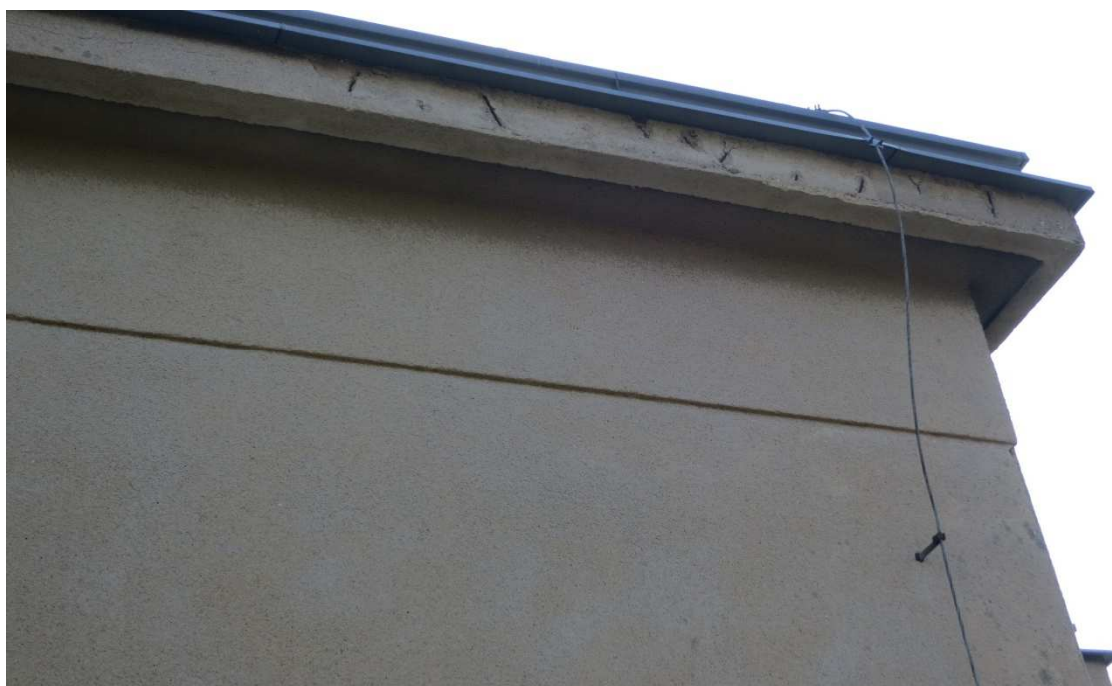
Obr. 16, 17 – poškození ŽB říms, odhalená výztuž
detail profilace fasády

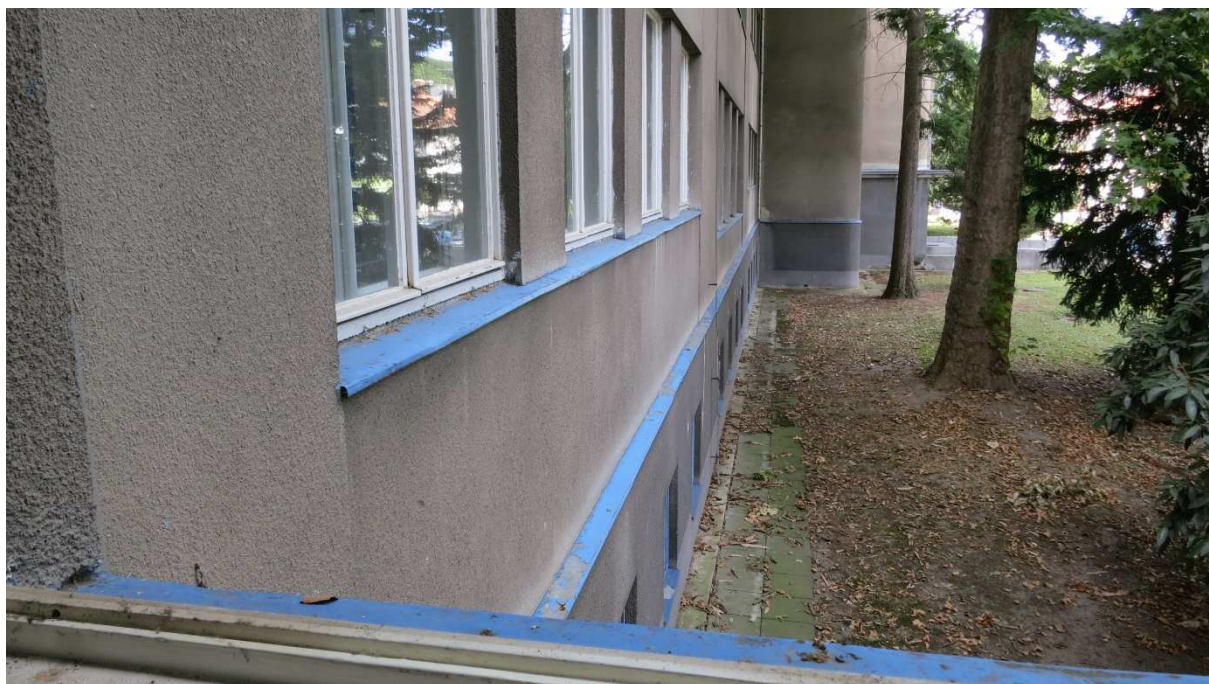
Obr. 20 – detail skupiny oken – ustoupené pilíře a společné oplechování
oplechování soklu

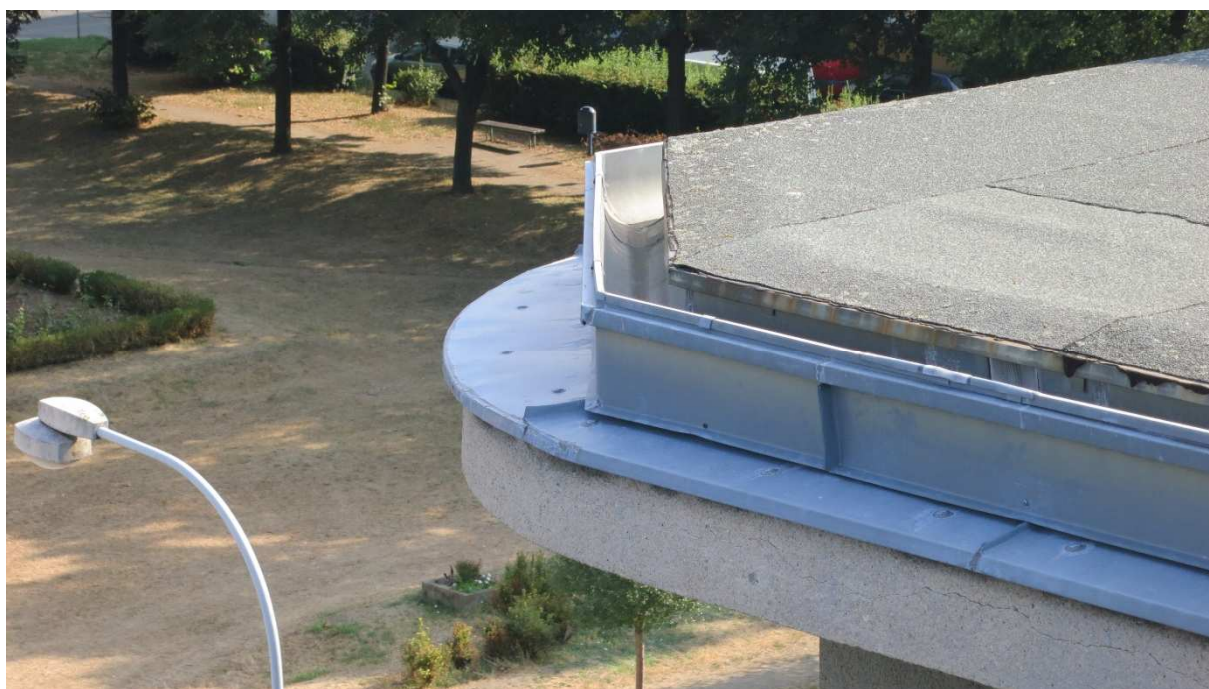
Obr. 21 – oplechování hlavní střešní plochy – zachovat, nepoškodit!

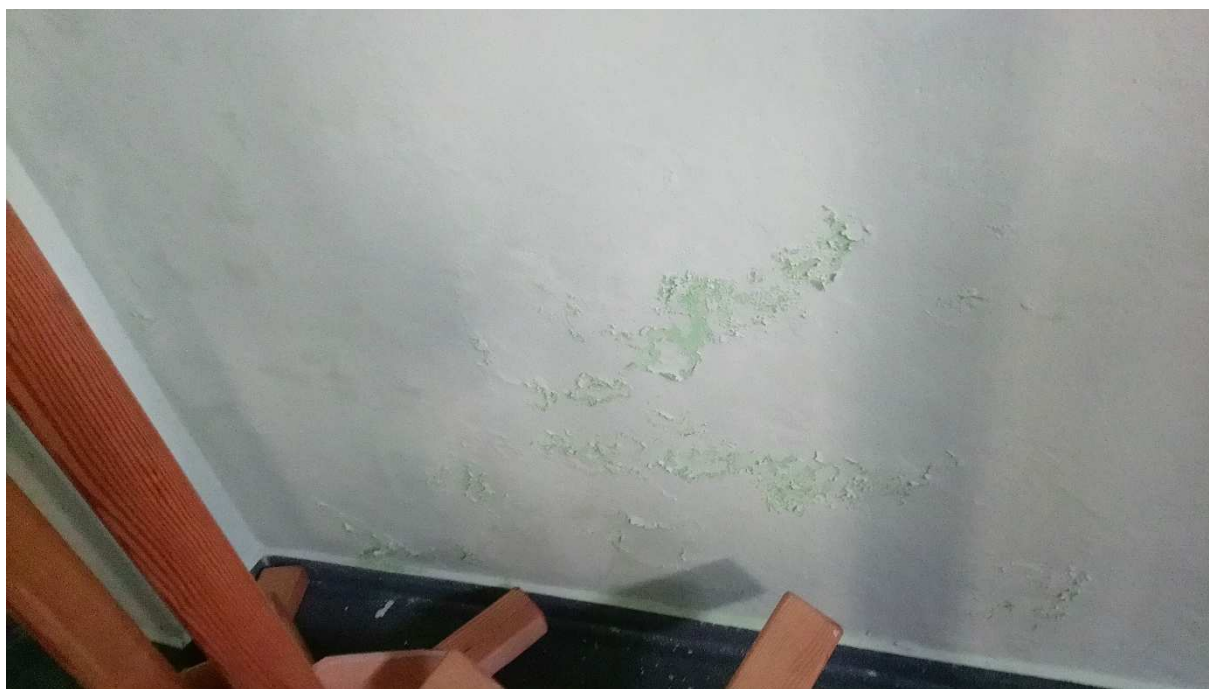
Obr. 23 – vlhké zdivo v interiéru posilovny

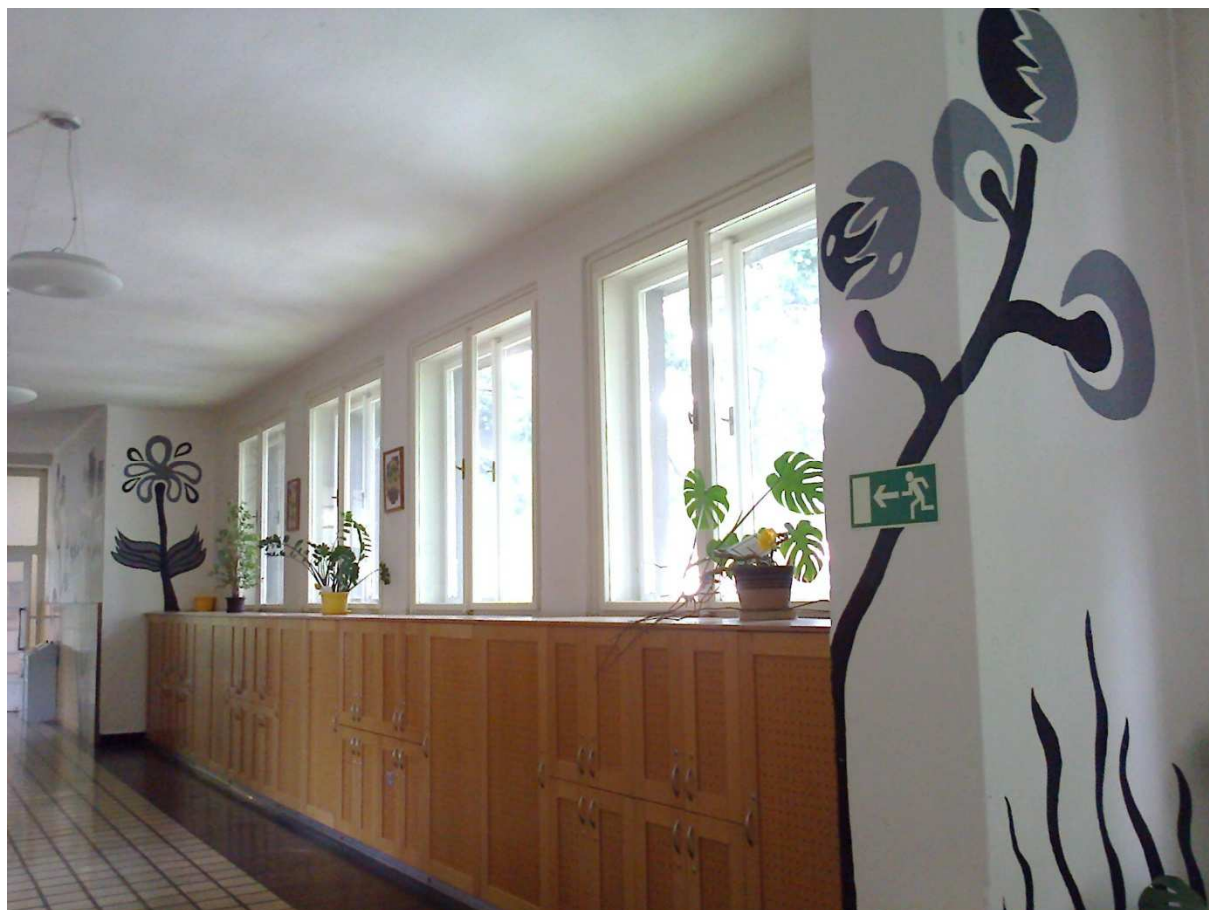
Obr. 33 – vestavěné skříňky v chodbách – zachovat, nezničit!
