Stavebně technický průzkum mostu evid. č. 33736 – 1 v obci Kamenné mosty

Praha, duben 2015

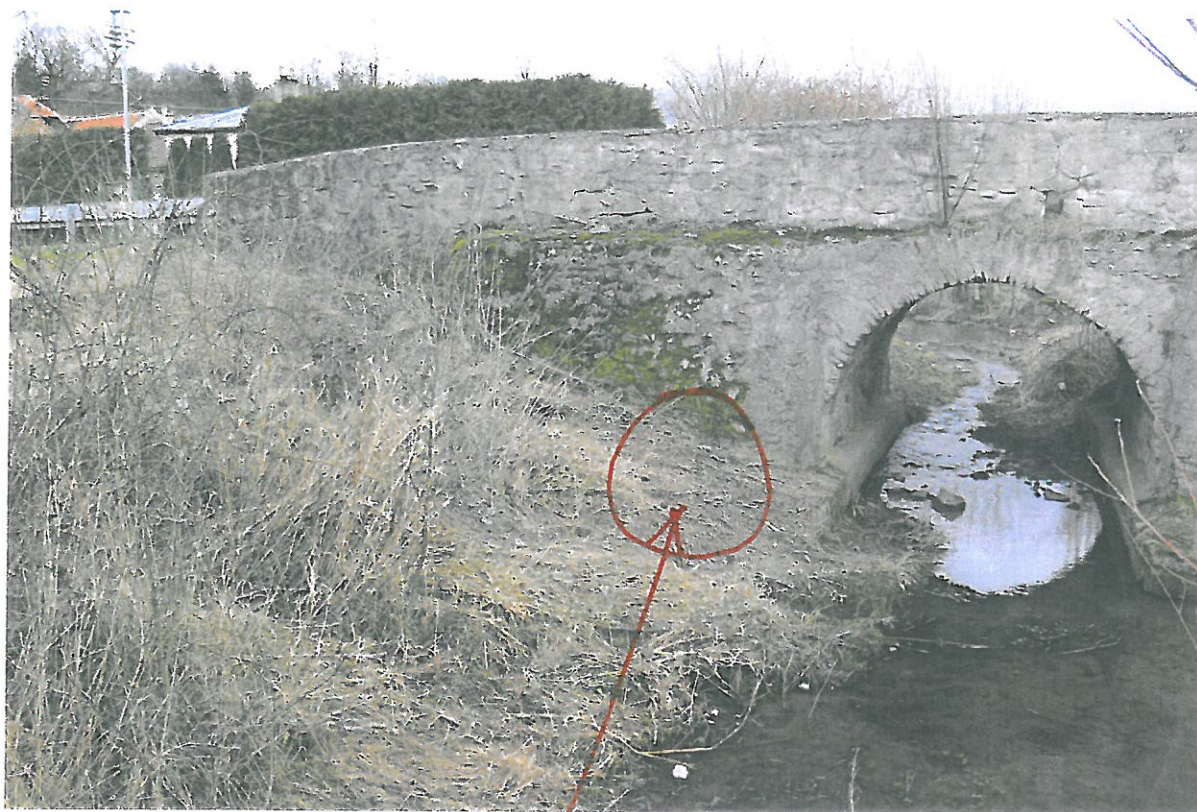
① Sonda k základovému stupni (pasu) 1x
obec Kamenne mosty

S1 - Sonda k základové spáře u paty opěry 1

- kamenná opěra je uložena na betonovém prahu
- betonový práh 360 mm
- kamenné zdívo 660 mm
- kamenné lože 300 mm

Hloubka základové spáry pod horním lícem betonového prahu je 1320 mm.

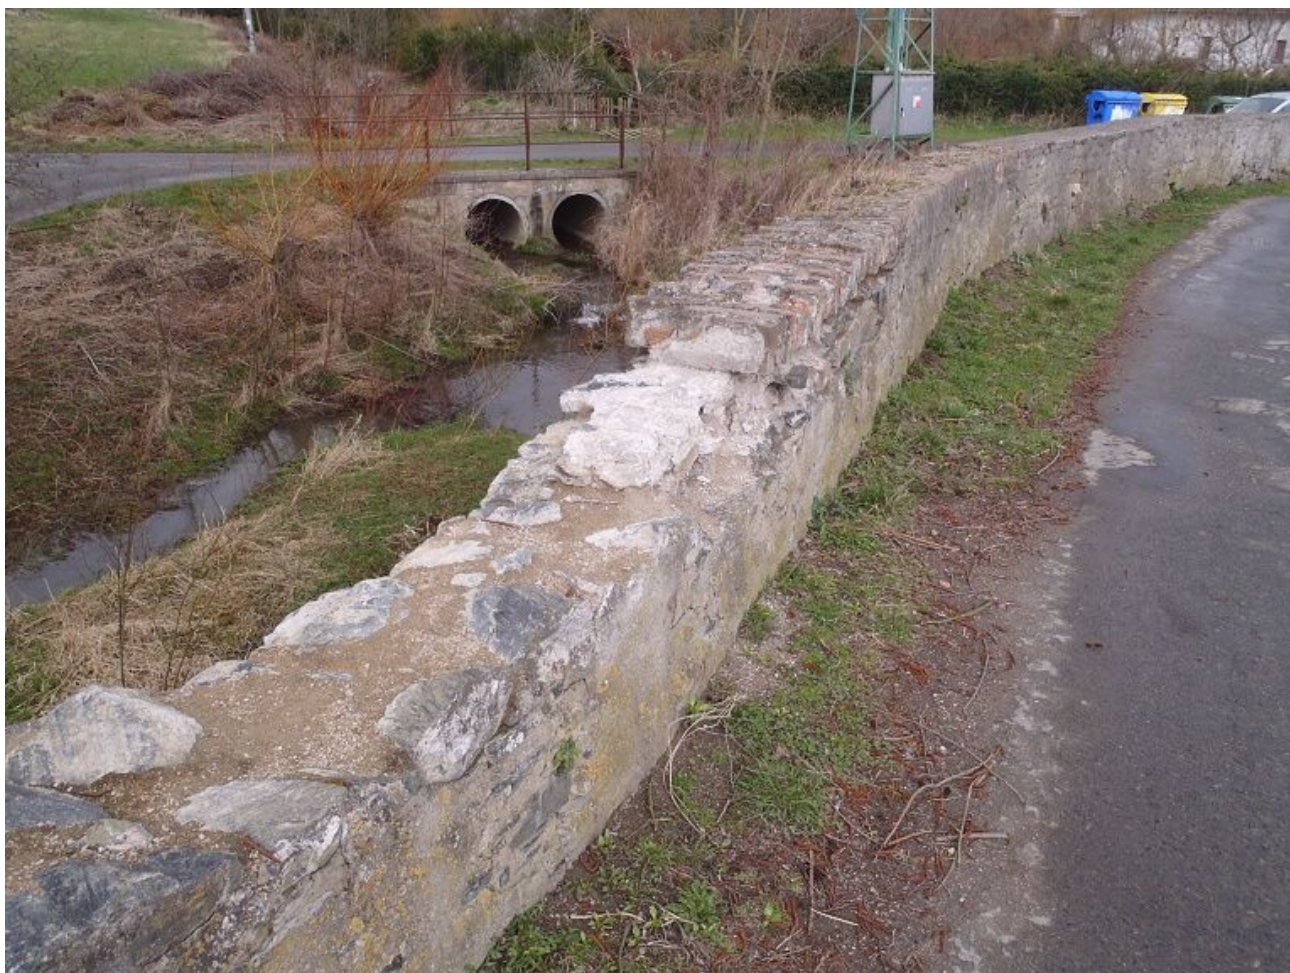
04 parapetní zídka.jpg

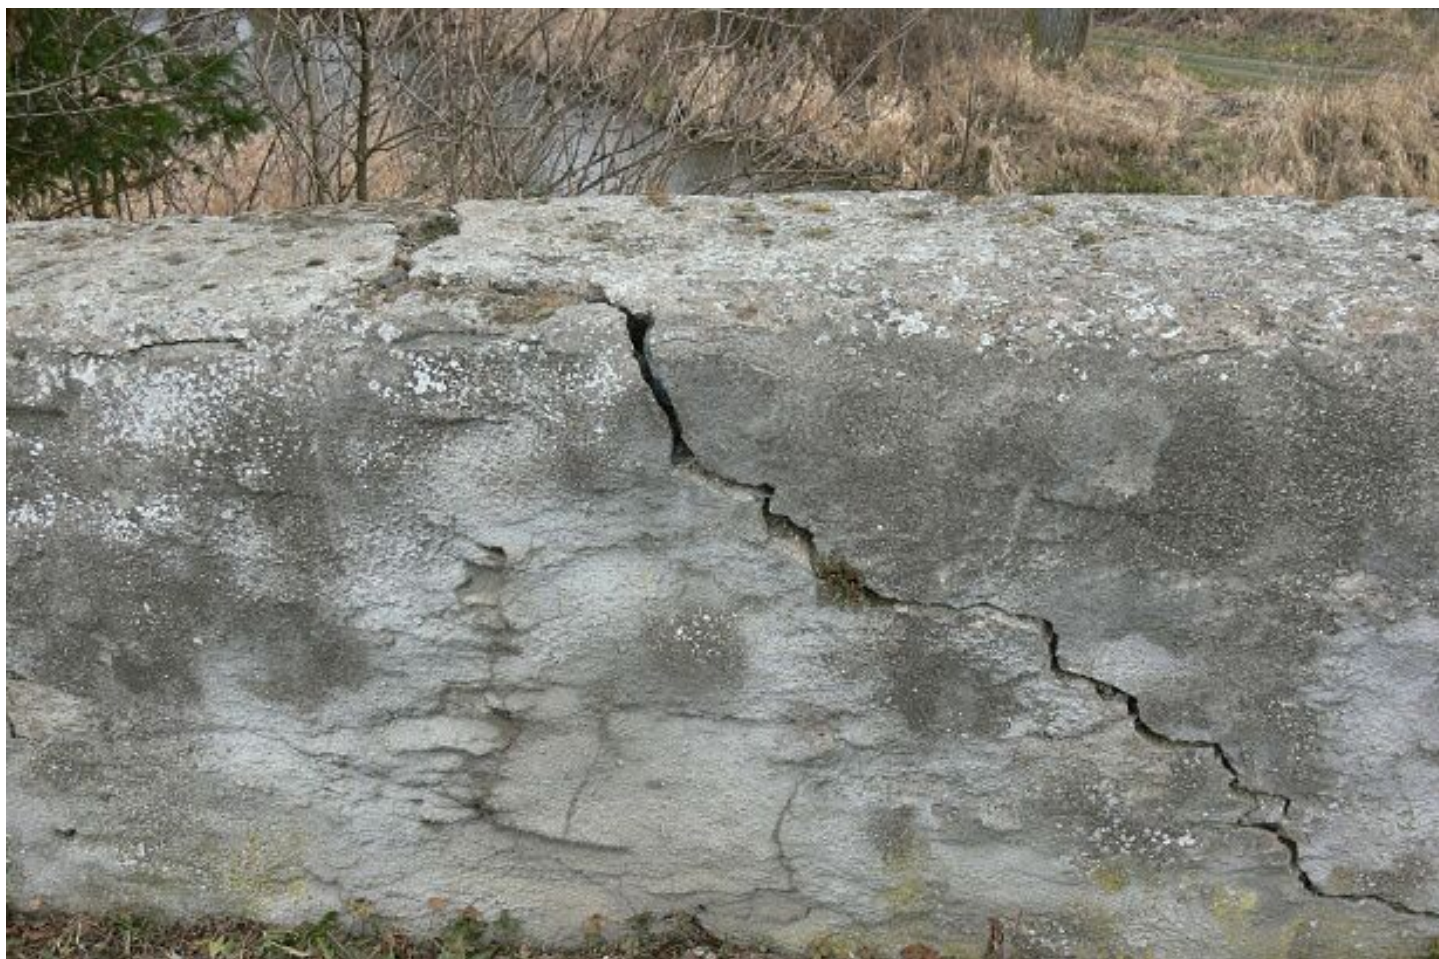
Konstrukce parapetních zídek jsou výrazně degradovány, dochází u nich k odpadávání vrstvy torkretu, jsou na nich patrné poměrně velké trhliny a rozpad zdiva. To vedlo v minulosti k lokálnímu nahrazení kamenných zdících prvků plnými cihlami. Součástí těchto lokálních oprav zdiva bylo s největší pravděpodobností i provedení vrstvy torkretu.

05 detail trhliny ve zdivu parapetní zídky.jpg

Pro prodloužení životnosti mostu je nezbytné provést obnovu vrstev vozovky a provedení hydroizolací. Současně je nutné provést přespárování zdiva a zvážit odstranění celoplošného uzavření mostu stříkaným betonem, ke kterému došlo v minulosti.

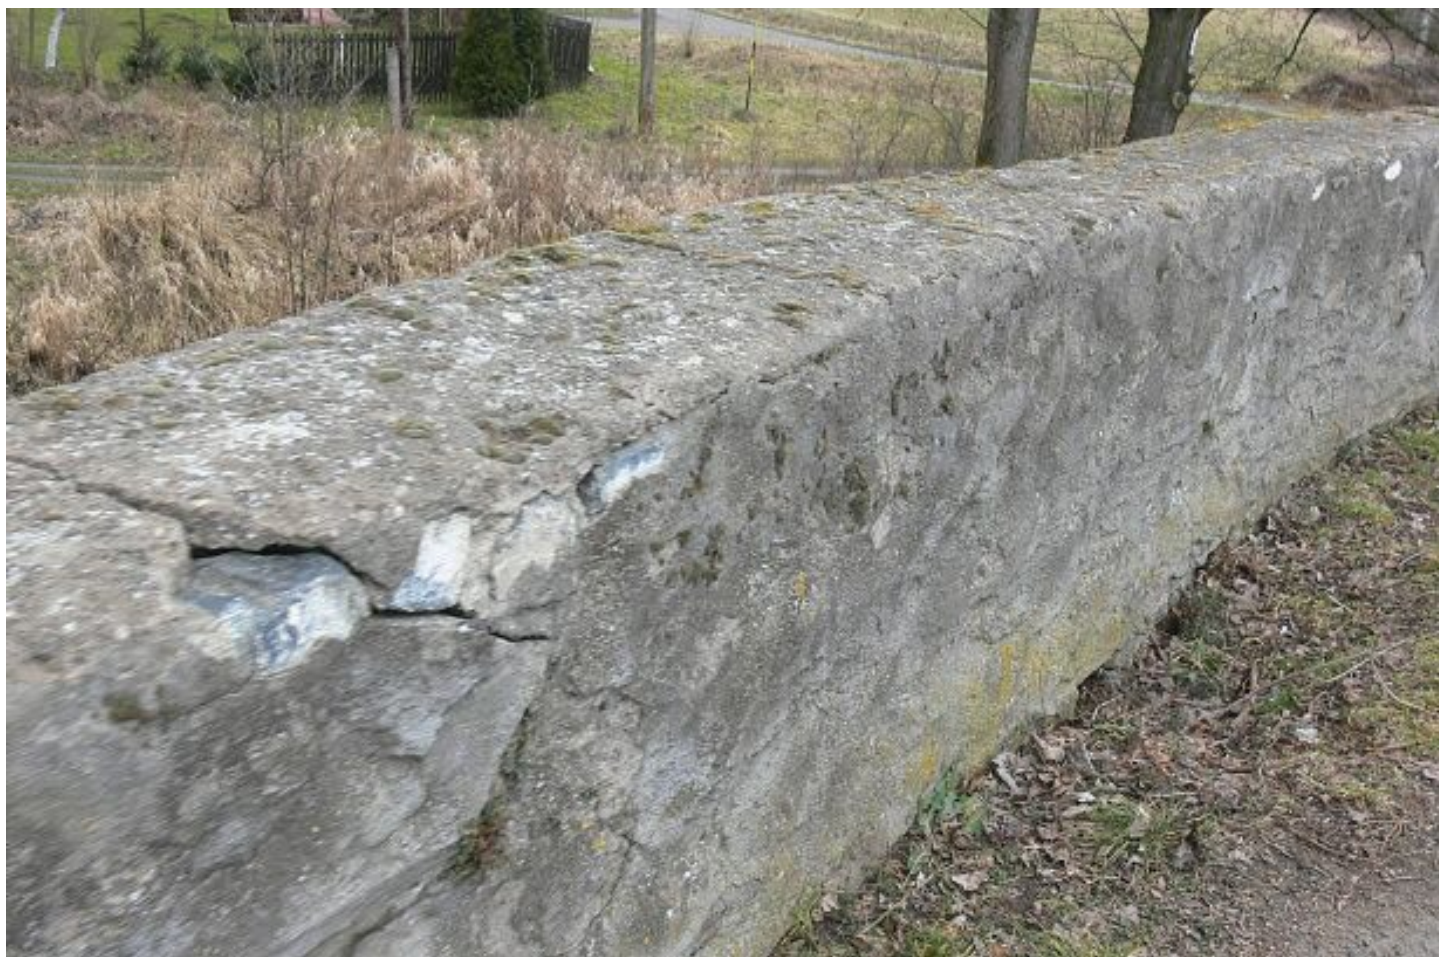
06 detail trhliny ve zdivu parapetní zídky.jpg

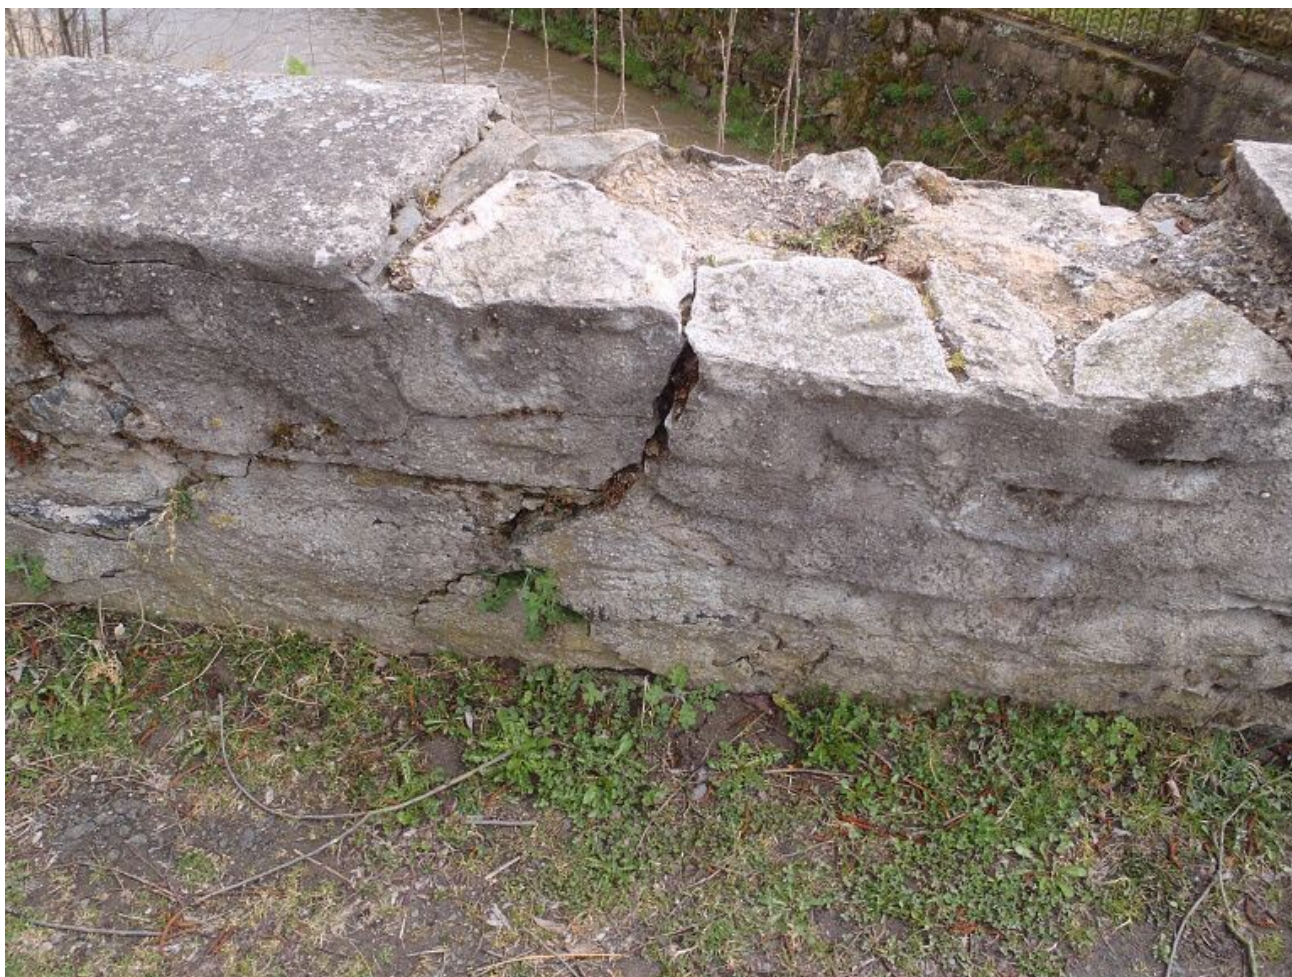
07 detail rozpadu zdiva parapetní zídky.jpg

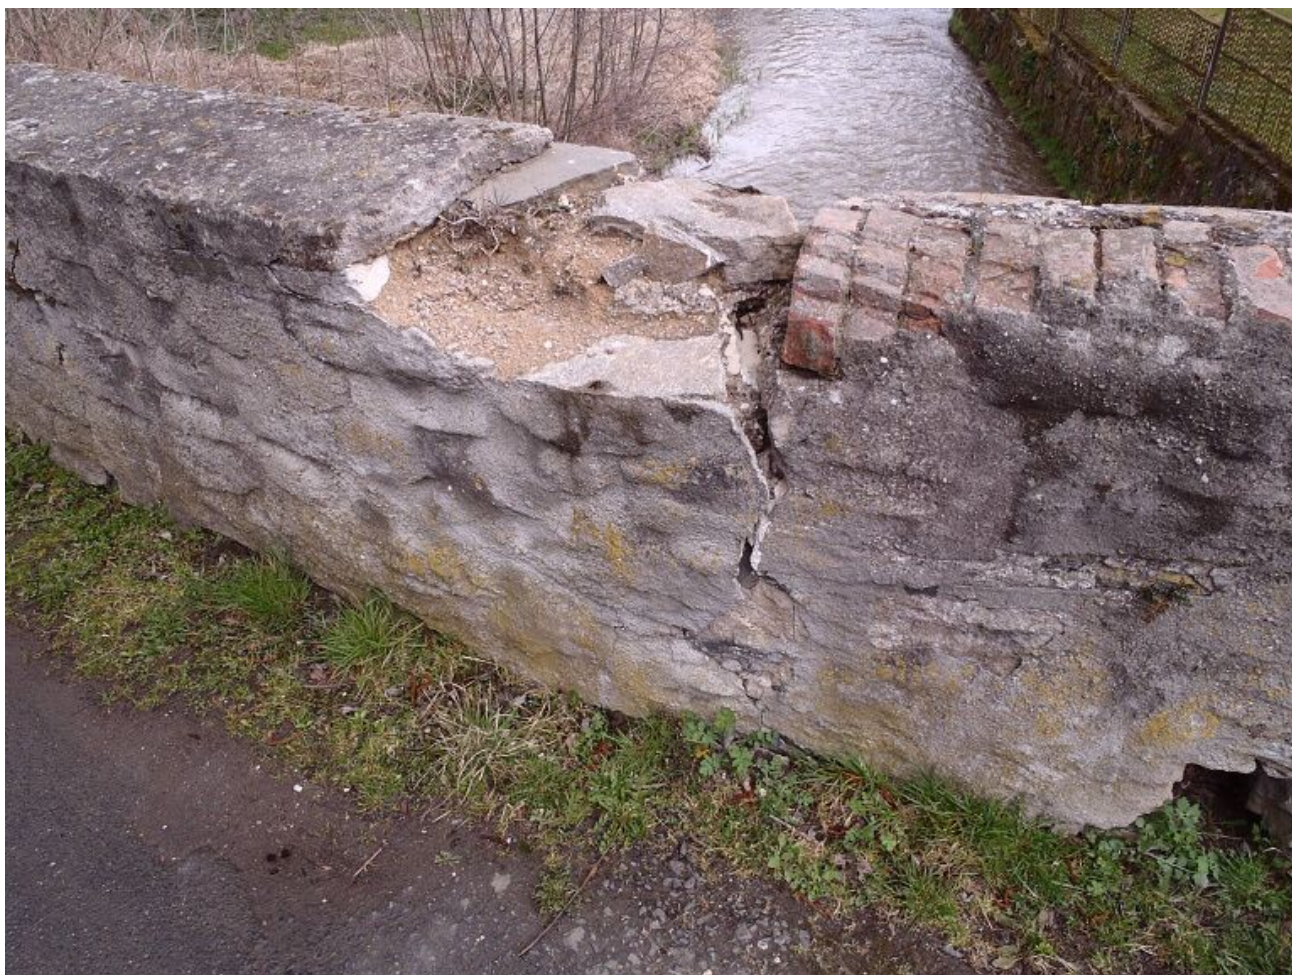
08 detail rozpadu zdiva parapetní zídky.jpg

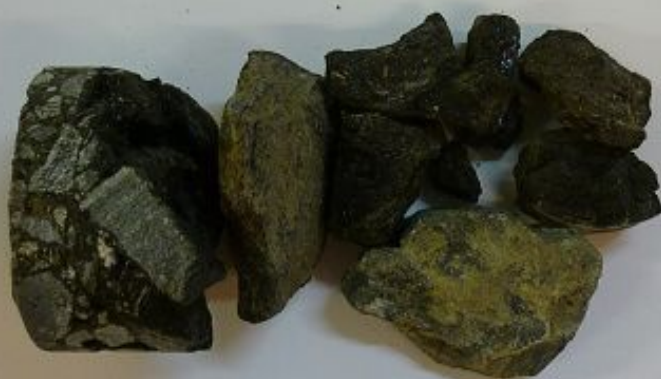
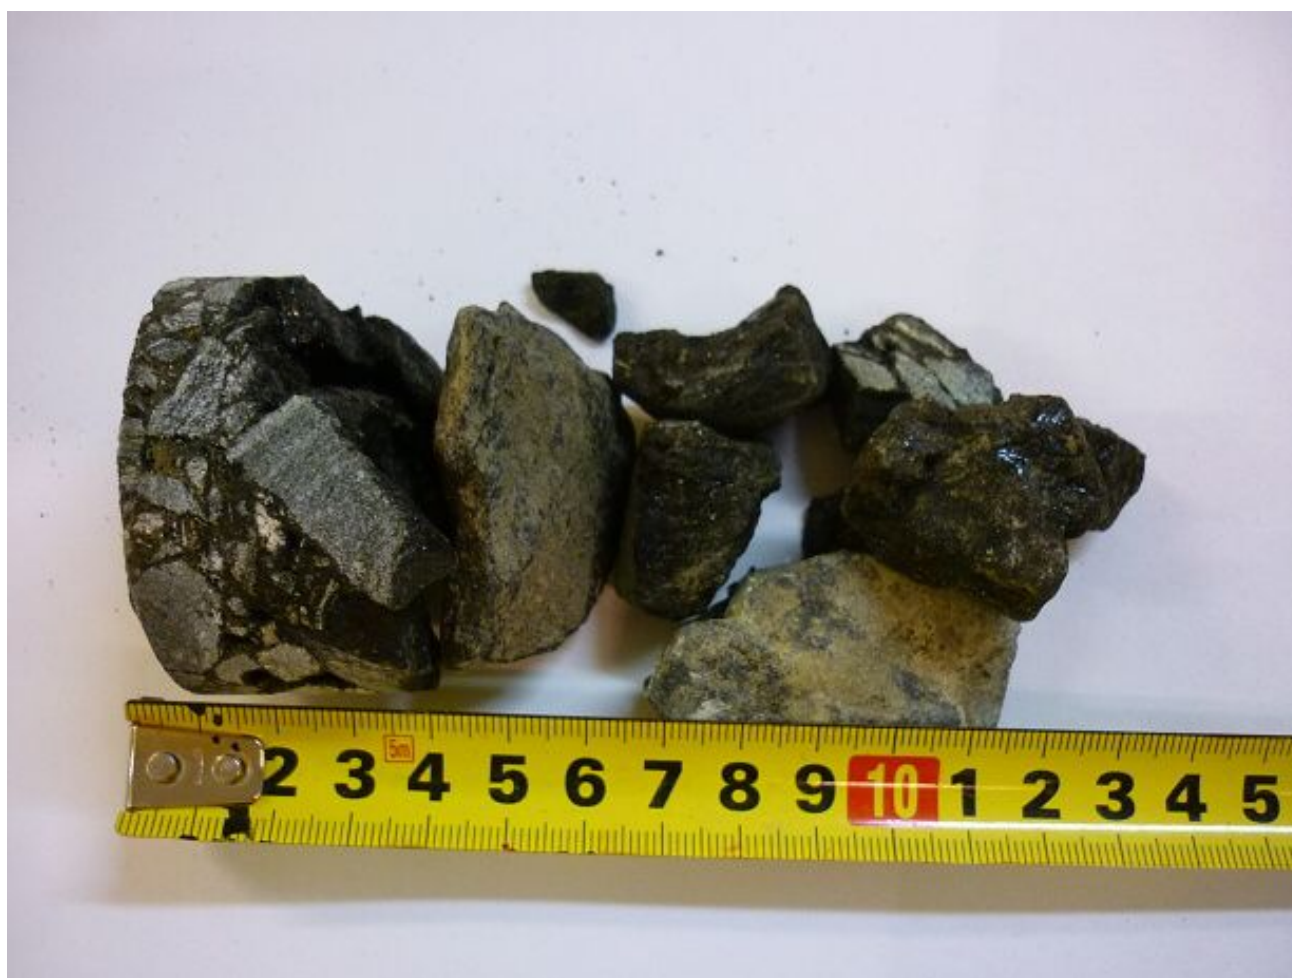
JV 1 – vozovka nad mostním obloukem č. 3

JV1 – odebraný ve vrcholu třetího oblouku (od Žleb) cca 800 mm od parapetní zdi - vozovka.

- asfalt 70 mm
- zásyp (štěrk, písek) 450 mm
- kamenná klenba 450 - 500 mm

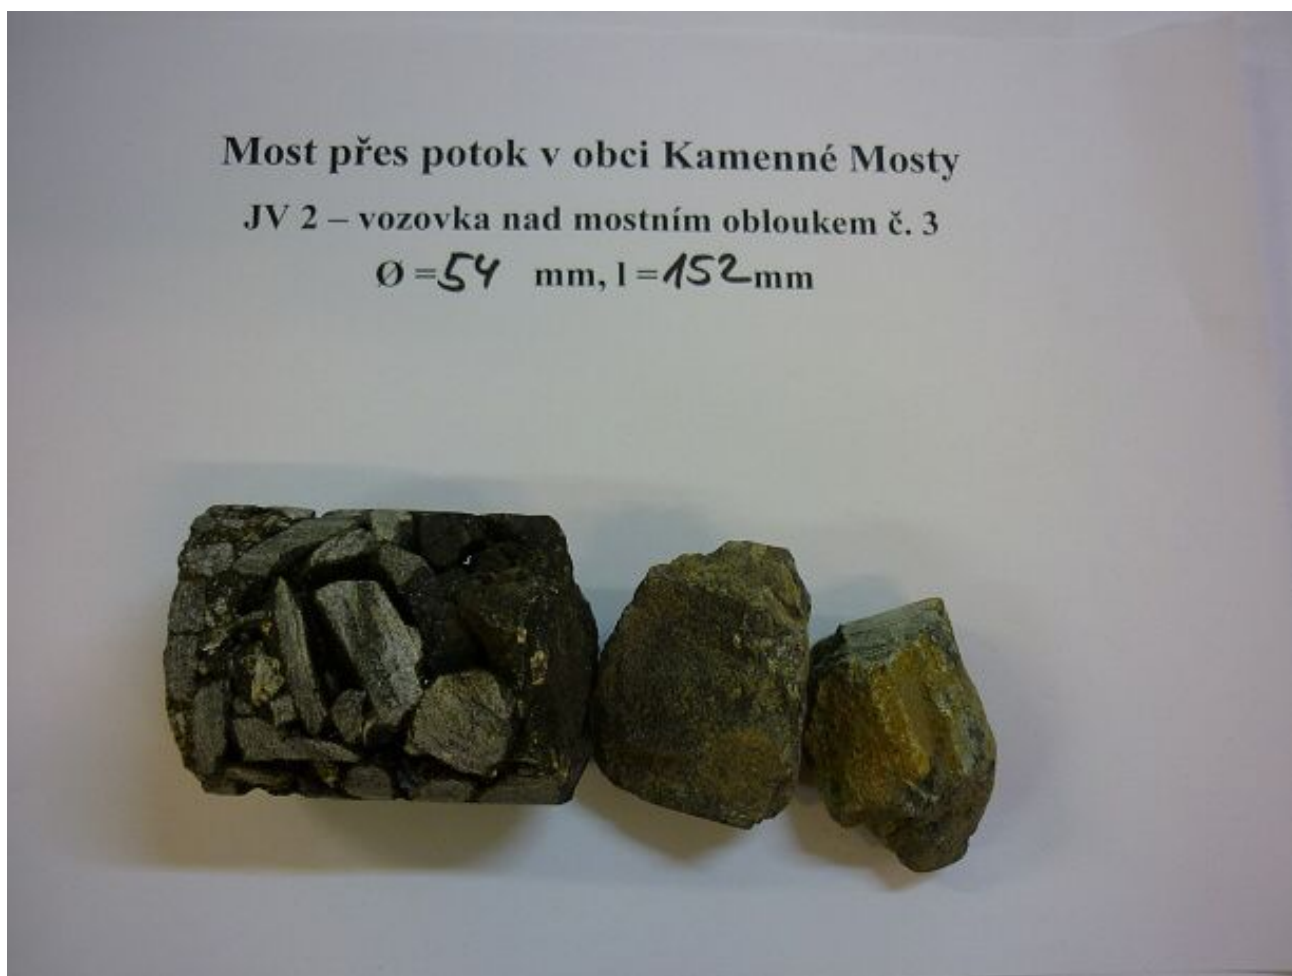
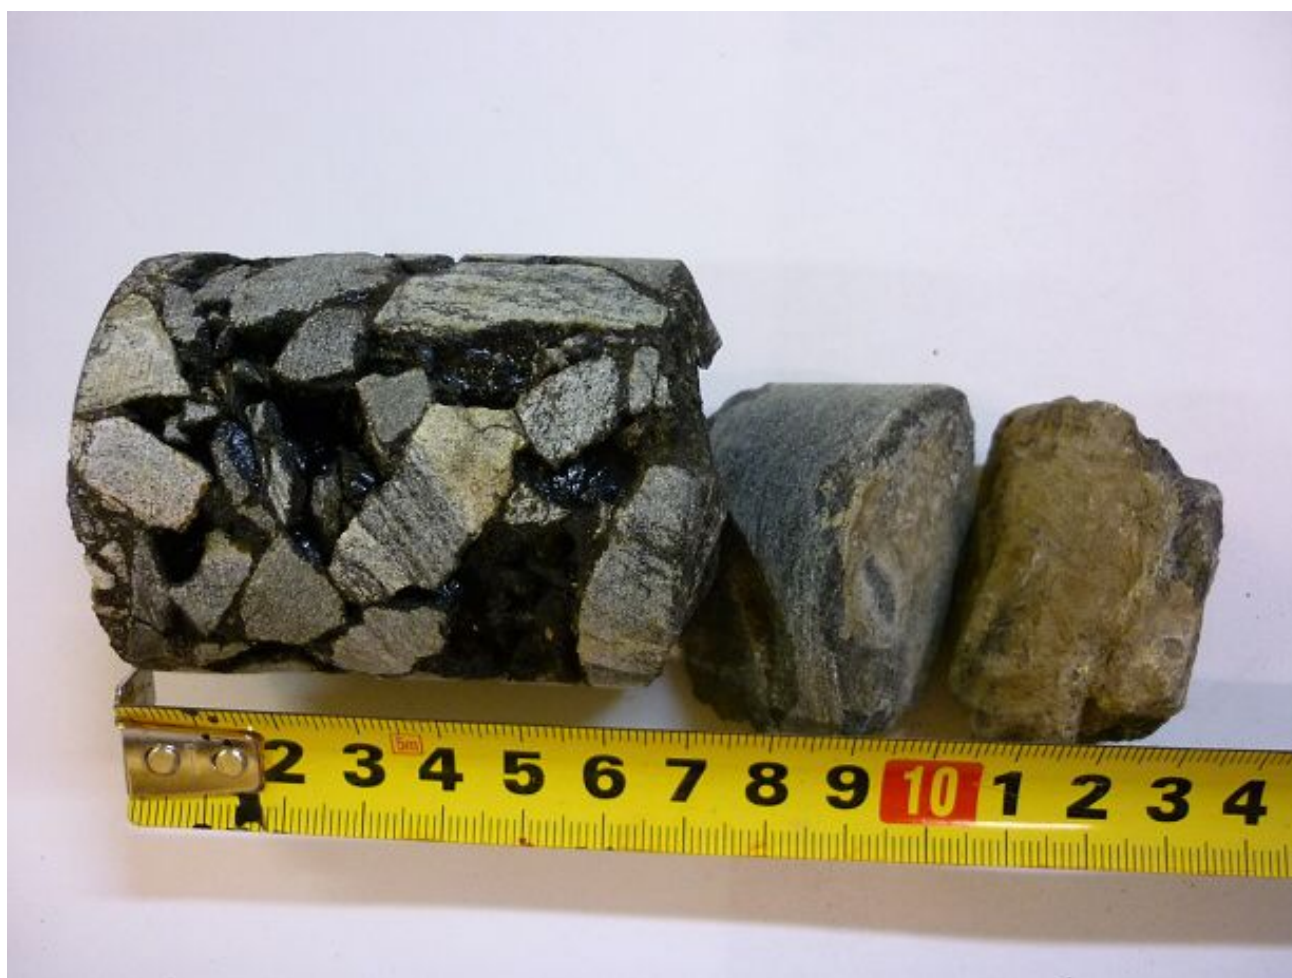
JV 2 – vozovka nad mostním obloukem č. 3

JV2 – odebraný ve vrcholu druhého oblouku (od Žleb) - vozovka.

- asfalt 65 mm
- zásyp (štěrk, písek) 420 mm
- kamenná klenba 500 - 550 mm

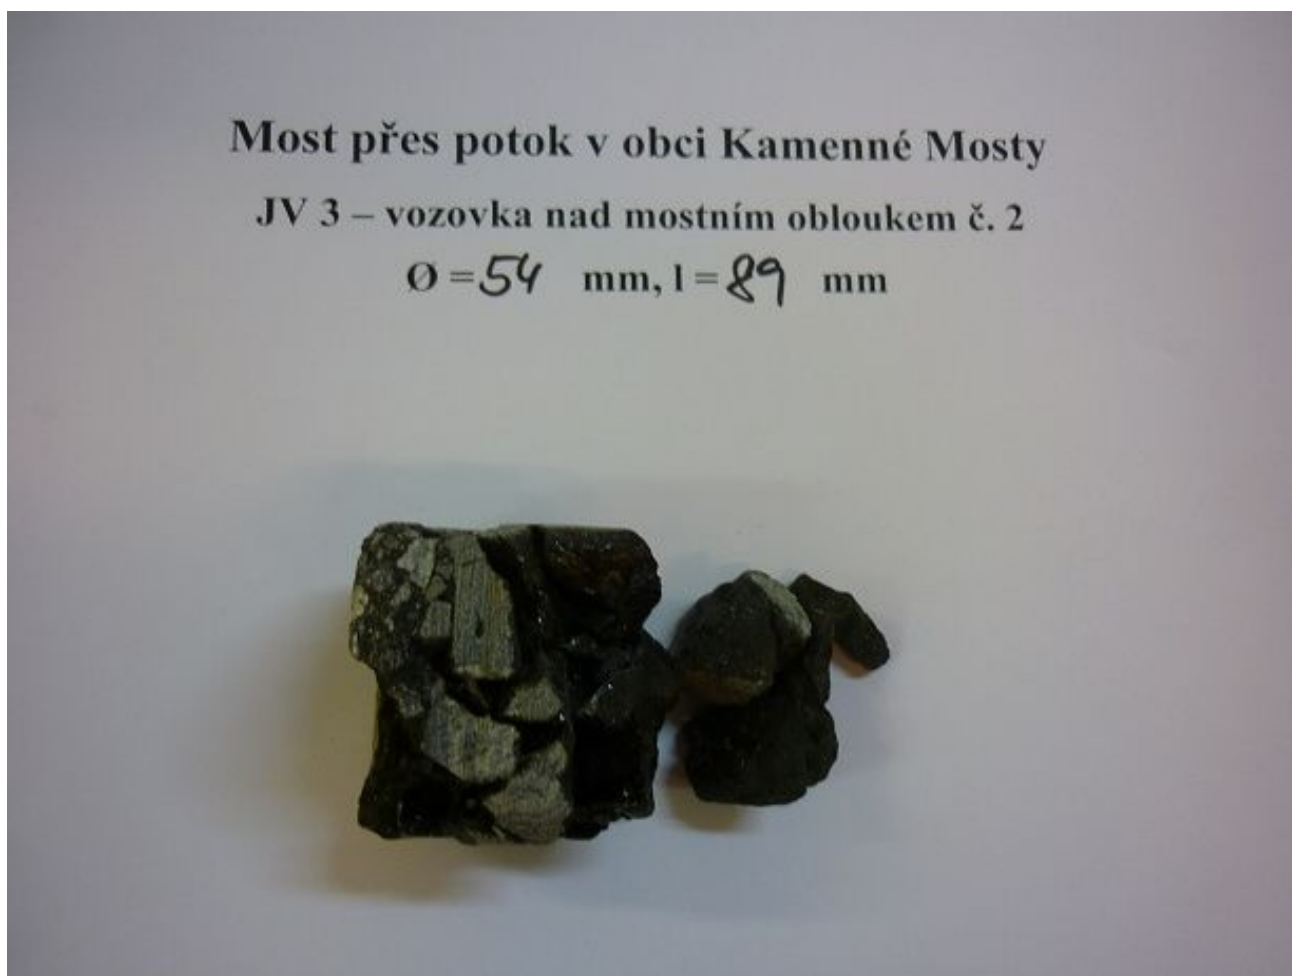
JV 3 – vozovka nad mostním obloukem č. 2

JV3 – odebraný ve vrcholu prvního oblouku (od Žleb) - vozovka.

- asfalt 75 mm
- zásyp (štěrk, písek) 380 mm
- kamenná klenba 450 - 550 mm

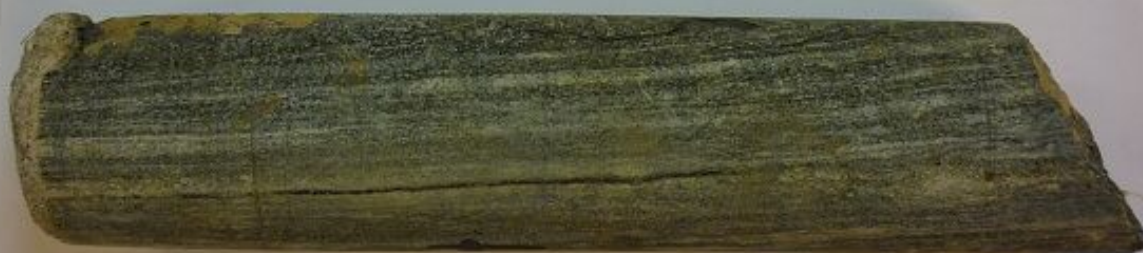
JV 4 – stěna mostního oblouku č. 1

JV4 – odebraný z opěry oblouku 1 (od Žleb)

- kamenný zdící prvek 270 mm
- rozpadlá malta (alt. písek) 70 mm
- kamenný zdící prvek 250 mm
- zásyp (písek, štěrk) > 150 mm

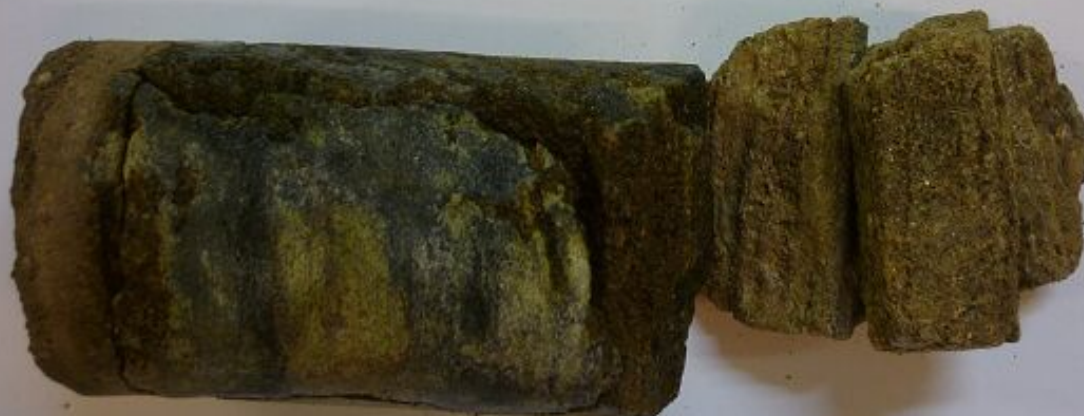
JV 5 – mostní pilíř mezi obloukem č. 1 a 2

JV5 – odebraný ze spojující stěny mezi oblouky 1 a 2

- kamenný zdící prvek 205 mm
- zásyp (písek, štěrk) > 600 mm

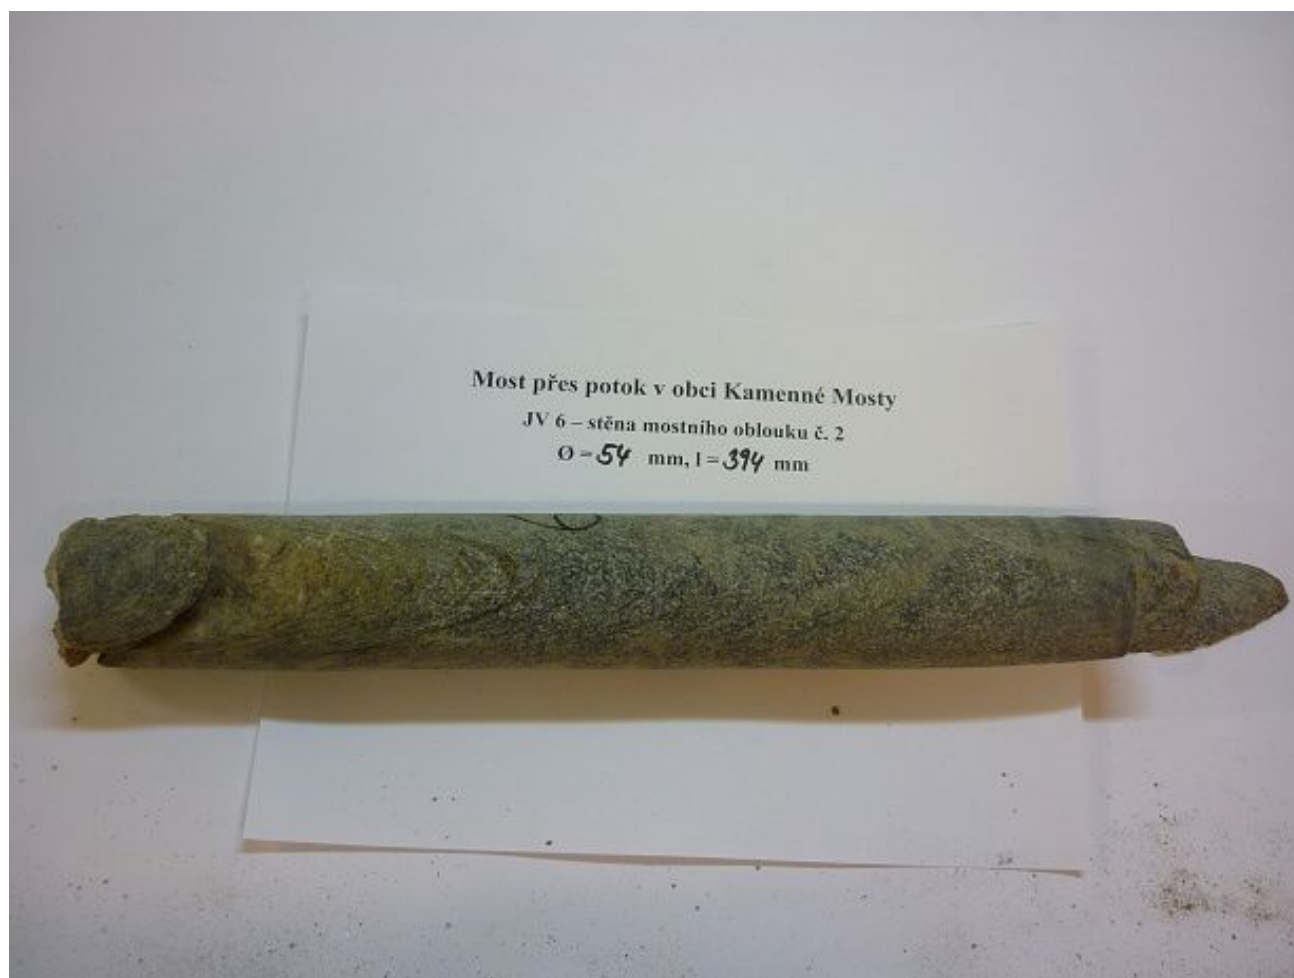
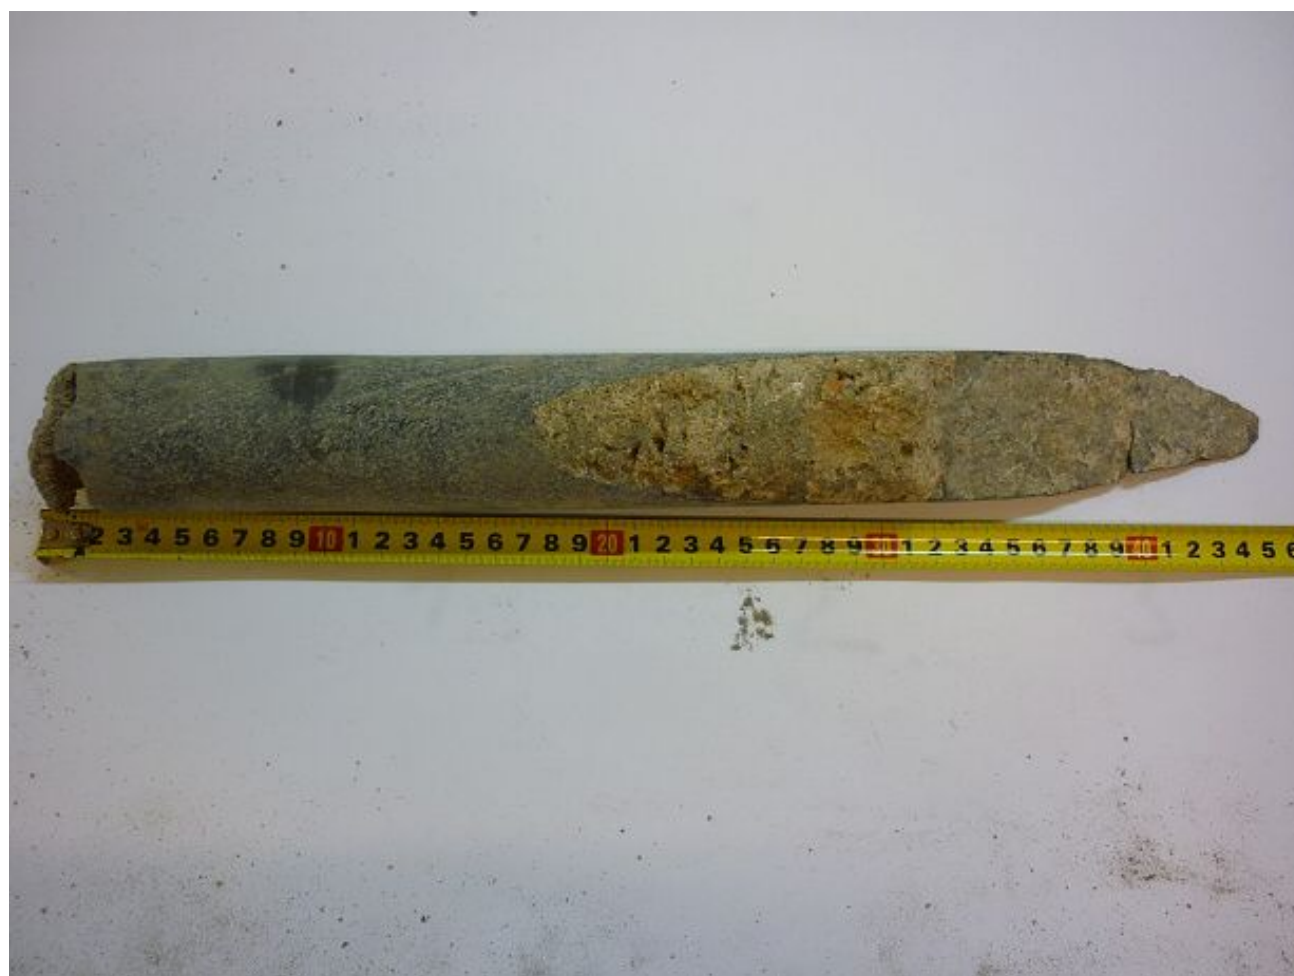
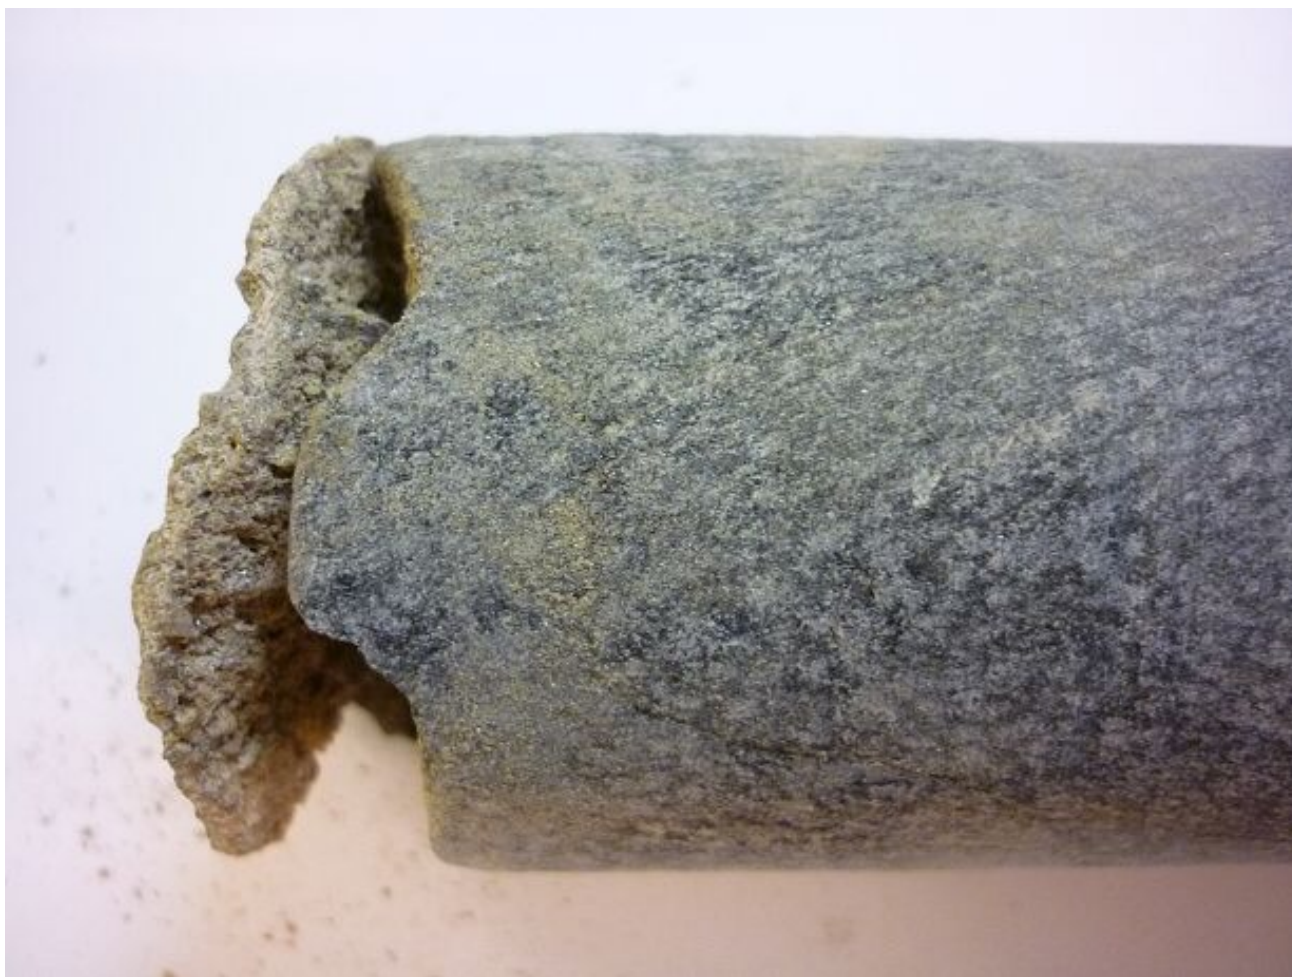
JV6 – odebraný z opěry oblouku 2 (od Žleb)

- kamenný zdící prvek 520 mm
- zásyp (písek, štěrk) > 250 mm

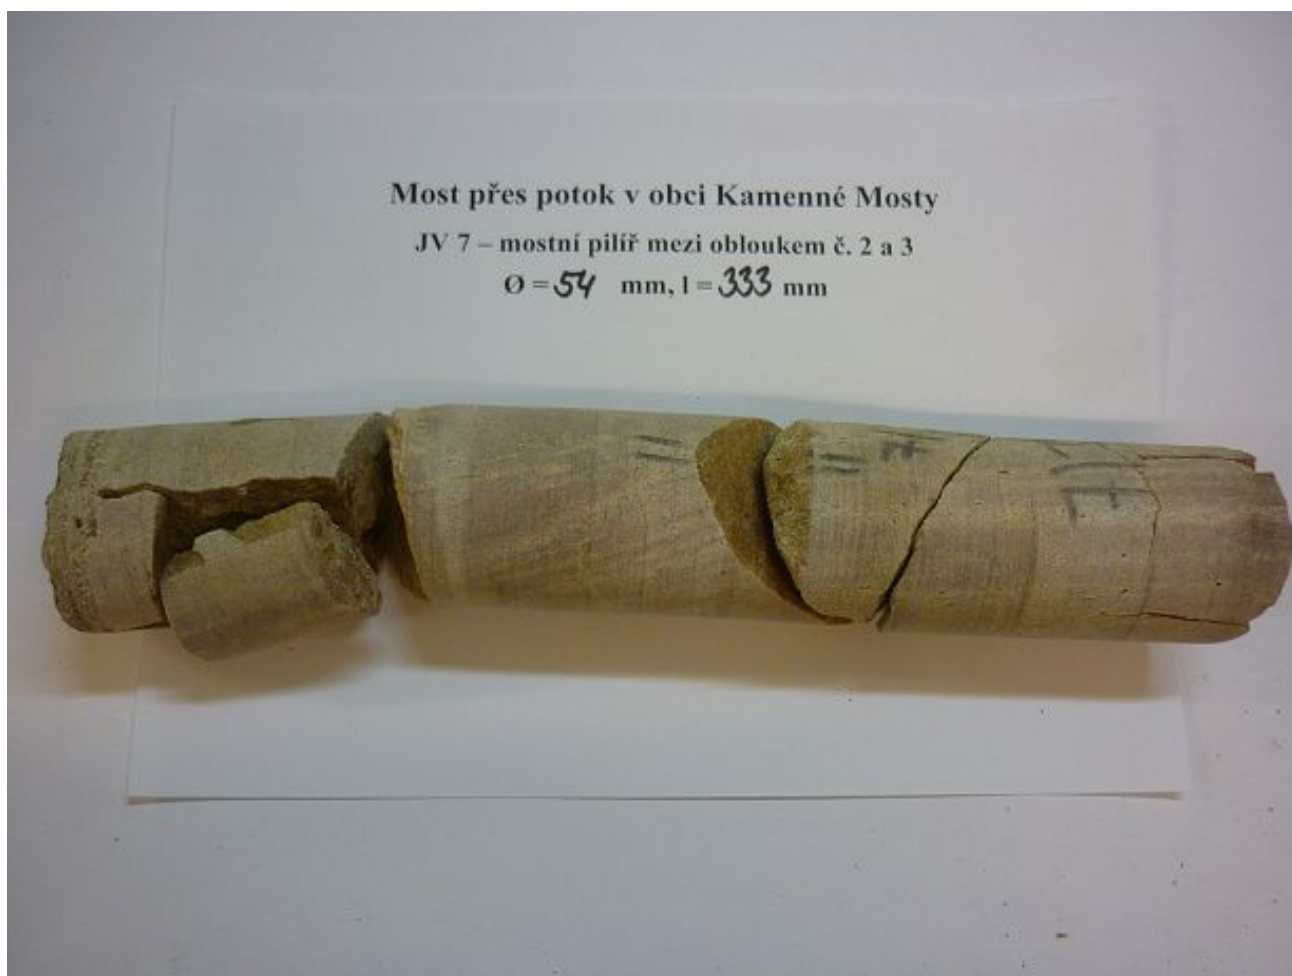
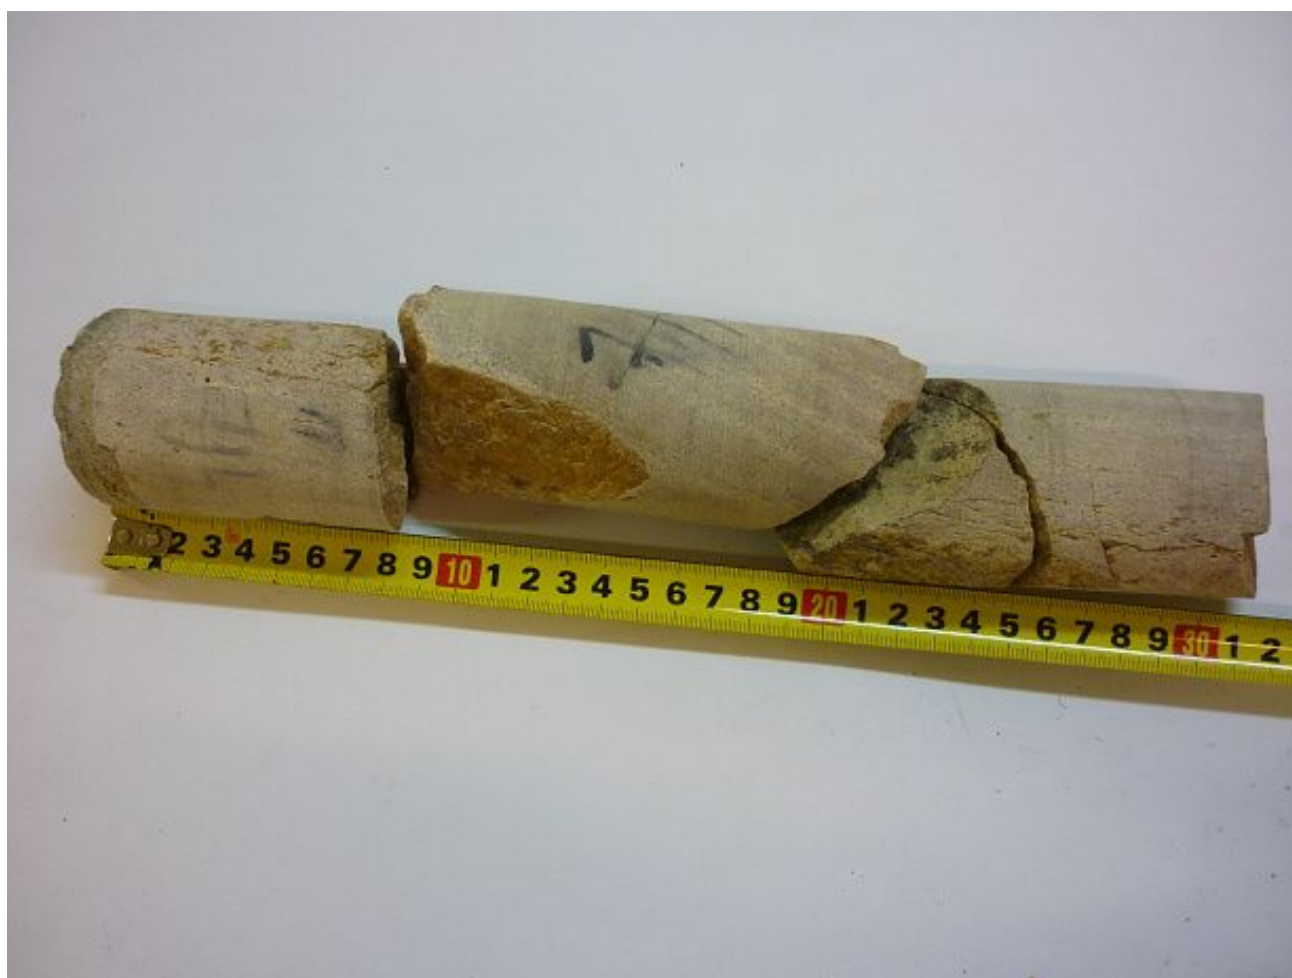
JV7 – odebraný ze spojující stěny mezi oblouky 2 a 3

- kamenný zdící prvek 330 mm
- zásyp (písek, štěrk) > 225 mm

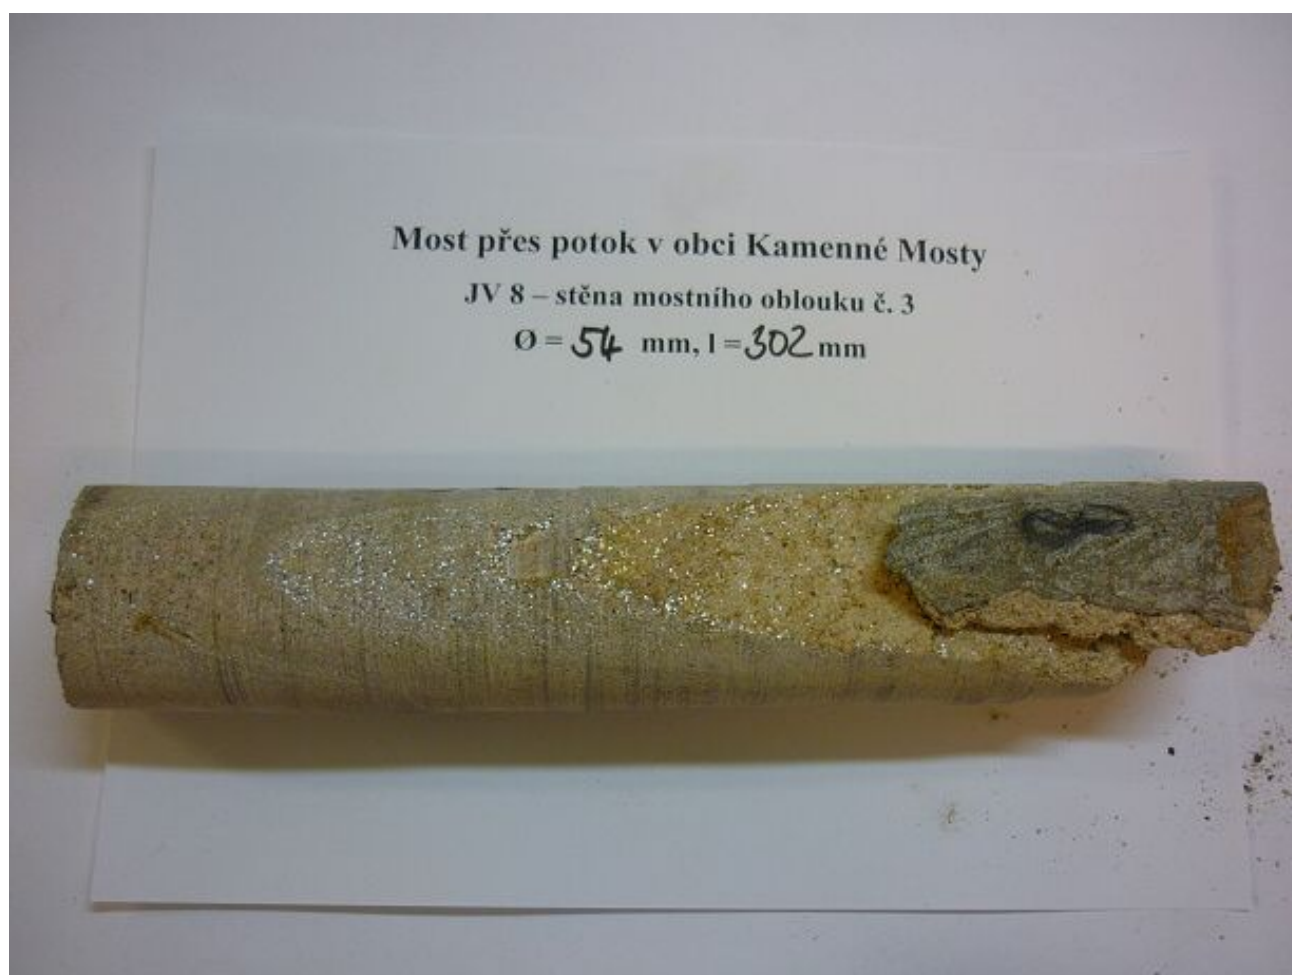
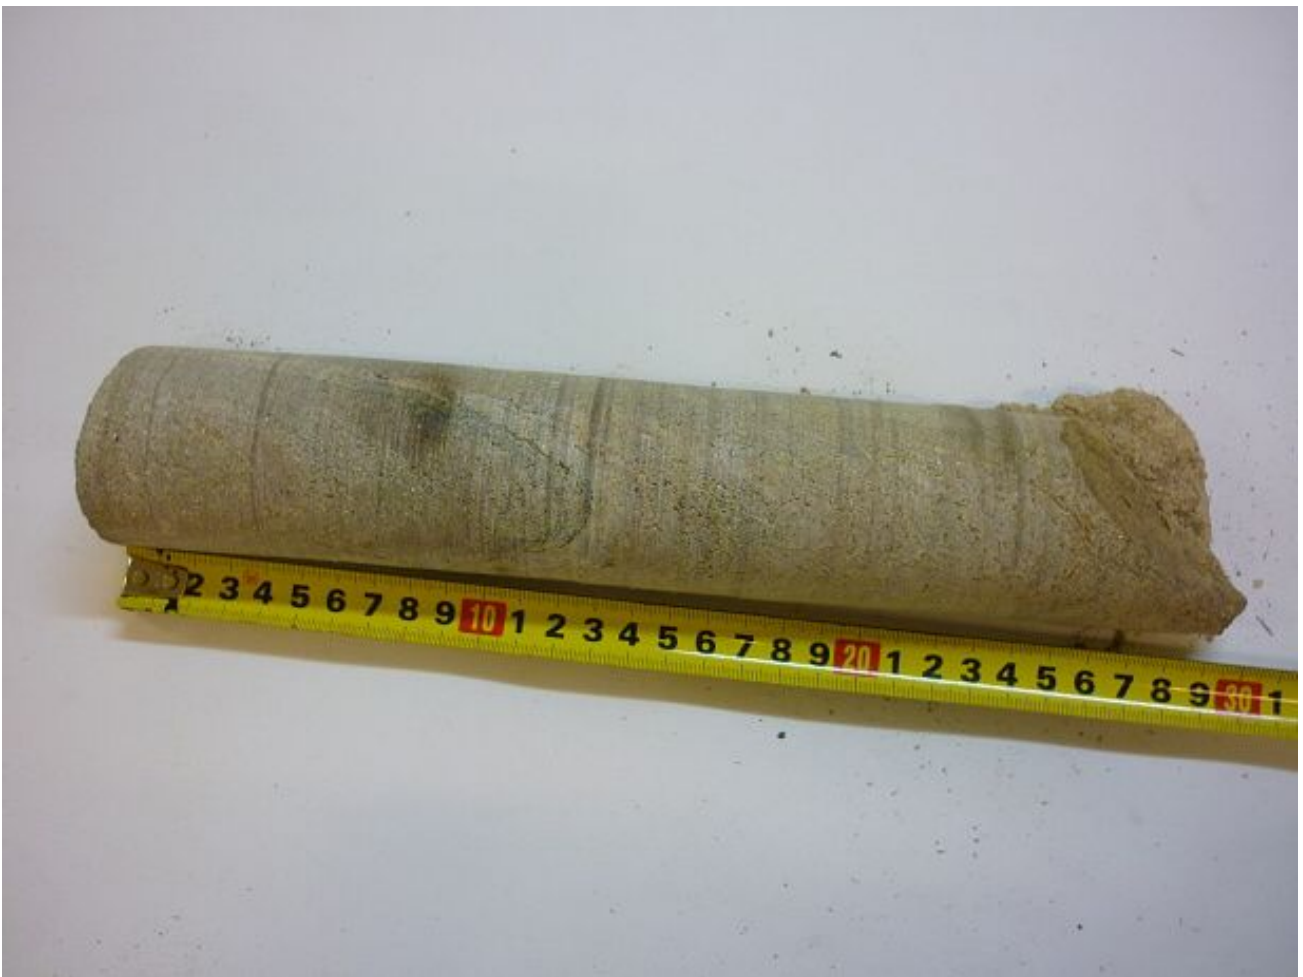
JV8 – odebraný z opěry oblouku 3 (od Žleb)

- kamenný zdící prvek 330 mm
- zásyp (písek, štěrk) > 350 mm
