# **Most 245-002**

Most přes Zápský potok před obcí Toušeň

## **HLAVNÍ PROHLÍDKA**

**Objekt: Most ev.č. 245-002 (Most přes Zápský potok před obcí Toušeň)**

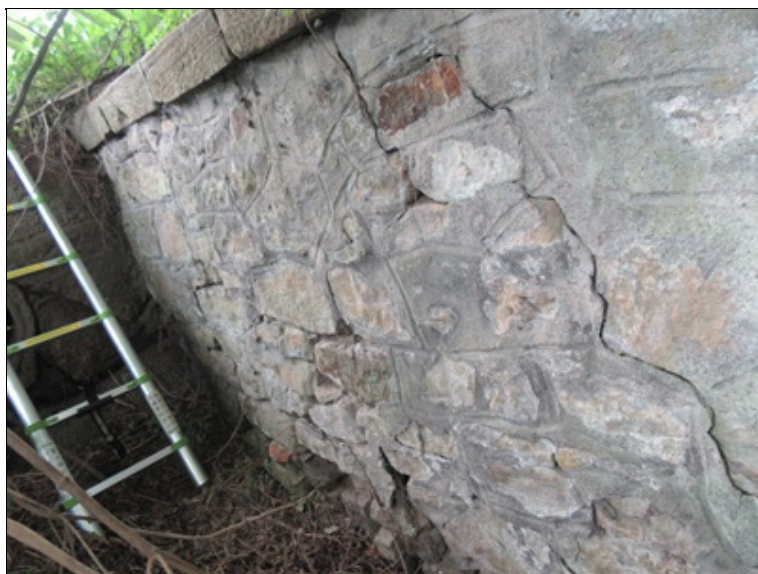
PS

V ukončení navazující kamenné zdi dochází k jejímu oddělování - svislou trhlinu a vychylování vnějším směrem.
