# TECHNICKÁ ZPRÁVA

## 1. IDENTIFIKAČNÍ ÚDAJE

## 2. ZÁKLADNÍ ÚDAJE O MOSTU

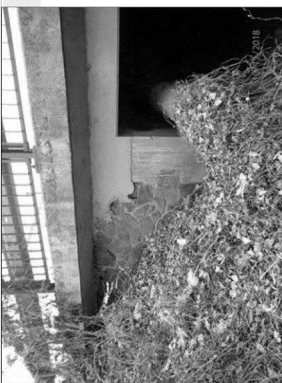
Opěra O1, pravý bok – křídlo, rozšíření nosné konstrukce.

Přímé vybetonování rozšíření naslabovské nosné konstrukce, která je součástí nosné konstrukce. plochy ukončeného zářezu ve vzhledu obou pravoých křídla je konstrukčně nevhodné. Tímto dilatční pohyb dlouhého železobetonového prvku bude přenesen do kamenného zdiva spodní stavby, nelze vyloučit vznik trhlin.

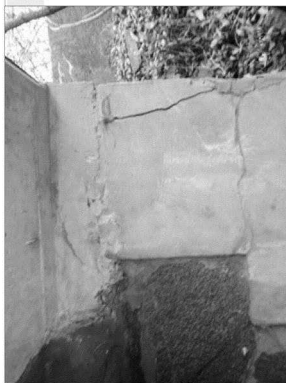
Opěra O2, pravý bok + křídlo, rozšíření nosné konstrukce.

**1.2.4 Křídlo**  
Přímé vybetonování rozšíření nedilatované nosné konstrukce s integrovanou římsou na zaručenou plochu ubouraného zdiva ve vrcholu obou pravých křídél je konstrukčně nevhodné. Teplotní dilatační pohyb dlouhého železobetonového prvku bude přenesán do kamenného zdiva spodní stavby, nelze vyloučit vznik trhlin.

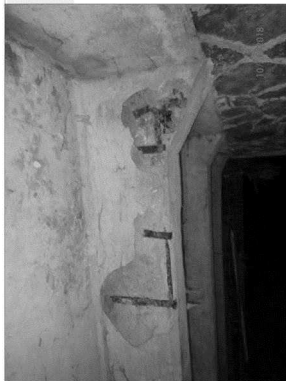
Pravý bok trámu 2P, úsek před koncovým příčlkem nad opěrou O2. Smykové tlumy voří pasovina, podána výztuž ze 2 vstřech.

**2.1 Nosná konstrukce**  
Součástí je i výztuž z oceli, která je na interakční korodující výztuži na obou bocích trámu 2P v úseku před koncovým příčlkem nad opěrou O2.

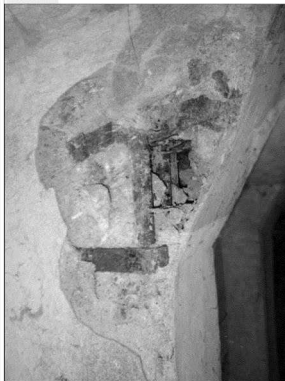
Detail z výše uvedeného foto, pravý bok trámu 2P, podání výztuže před opěrou O2.

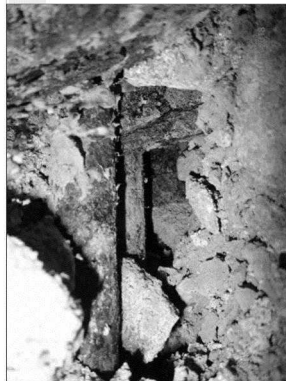
Detail spojů z výše uvedeného foto, trám 2P, náhled před opěrou O2.

**2.1 Nosná konstrukce**  
Zvýšená podpora z oceli, která je zajištěna v pravém boku trámu 2P v náhledu před koncovým příčlkem nad O2. Pod odpadu kryt vstřevou huboká neprobílenovaná dutina (scovířla kaverna) pod spodní vstřevou korodující podléhající výztuže. Příčinou jsou neoprávněné velké kusy kamenná vzpružená v mezerách mezi vložkami. Porucha byla "zamaškována" omítkou.

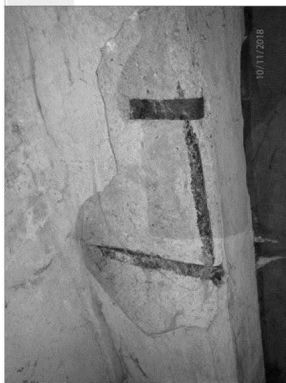
Pravý bok trámu 2P, úsek před opěrou O2. Plošné odtřížení krycí vstřevy způsobené rozpráskáním koncovým způsobem na výztuži.

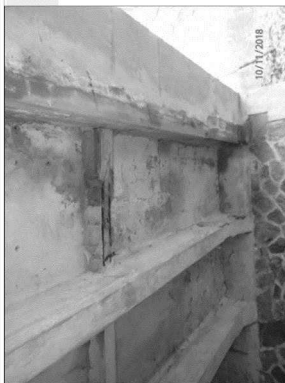
Podhled nosné konstrukce v její pravé 1/2, trám 2P + nosná tráma 1P + 1P + deska mostovky + příčné žebro v 1/2 rozpětí.

**2.1.1 Mostovka**  
Mokrá sádková omítková dlouhodobá přísada na podhledu desky mostovky mezi trámy 2P a 1P.  
**3.5 Izolační systém mostovky**  
Hydroizolace je nefunkční v širokých páslech podél obou boků mostovky, nejspíše též sehlává její "vanovitý" přesah na římsy.

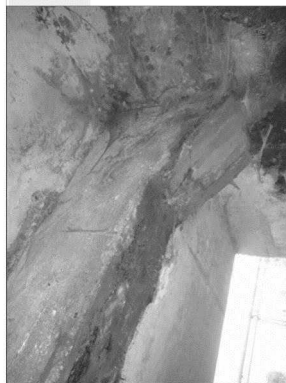
Podhled rozdílného krajního trámu 1P + 1P koncového příčlku, úsek před licí opěrou O1. Zjevné stopy dlouhodobého praskání vady mostovkou.

**2.1 Nosná konstrukce**  
Aktivní přísady v oblasti styčného koutu trámu 1P s deskou mostovky a koncovým příčlkem.

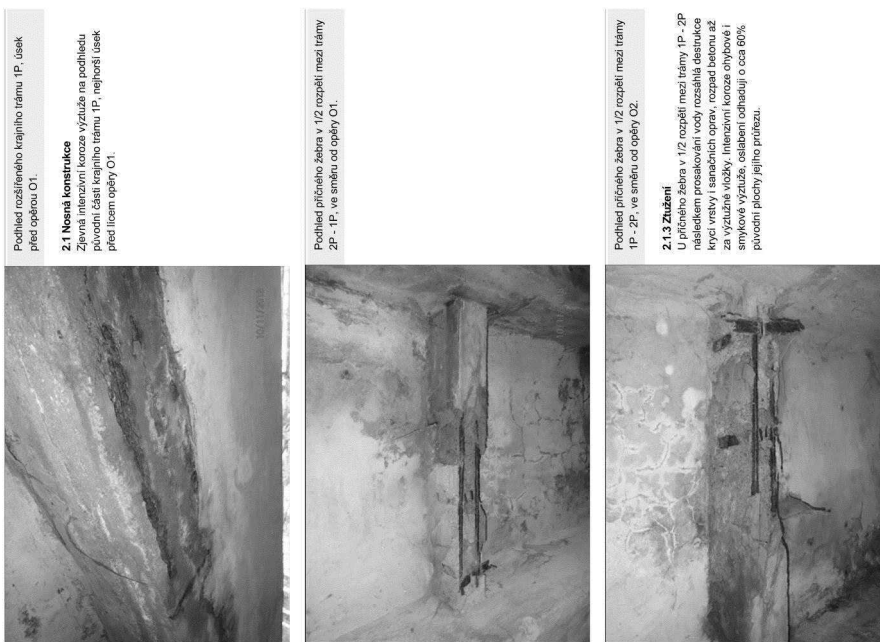
Podhled rozšířeného krajního trámu 1P, úsek před opěrou O1.

Zjevná intenzivní koroze výztuže na podhledu původní části krajního trámu 1P, nejhorší úsek před lícem opěry O1.

U příčného žebra v 1/2 rozpětí mezi trámy 1P – 2P následkem praskání vozy rozsáhlá destrukce kypel vrstvy / sanacích oprav, rozpad betonu až za výztužné vložky. Intenzivní koroze ohybové i smykové výztuže, oslabení odhadují o cca 60% původní plochy jejího průřezu.

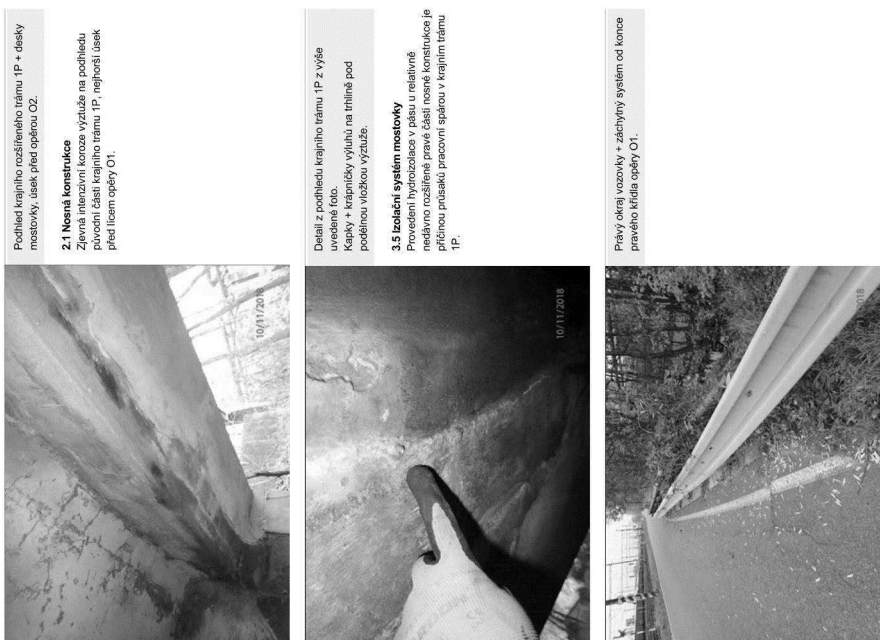
Podhled krajního rozšířeného trámu 1P + úseky mřížovky, úsek před opěrou O2.

Zjevná intenzivní koroze výztuže na podhledu původní části krajního trámu 1P, nejhorší úsek před lícem opěry O1.

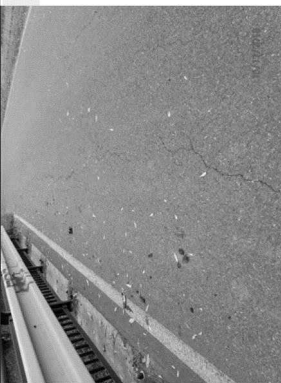
Podhraní povrch vozovky nad pravou 1/2 nosné konstrukce.

**3.1 Vozovka**  
V pásu vozovky podél římsy "vznášející" příčné + podélné linie v křtu linie řada + konci křída.

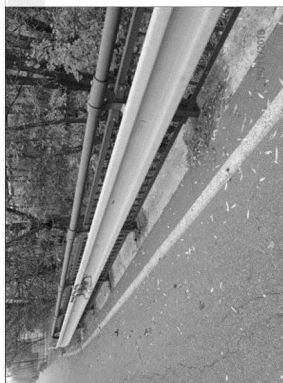
Právě strana vozovky + římsa + zachytiny systém, směrem k dletem OZ.

**3.1 Vozovka**  
Výrazné přetvářená vozovka oděrkavá jistou část zatíženost mostu dopravou.

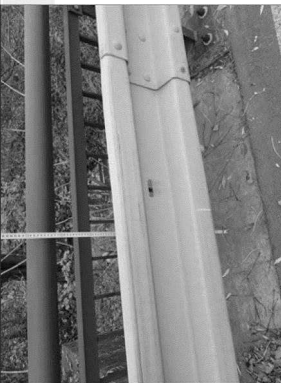
Pravá strana vozovky, kontrola polohy svodnice + madda nad povrchem římsy = nad povrchem vozovky.

**4.1 Svodilazabradnění svodidla**  
Podle kontrolního měření neodporůlá poloha svodidla nad vozovkou. Svodidlo je v předstihu plátným v oboru dopravního stavebního. Výška svodnice typu KHA nad vozovkou = 80 cm (požadováno 75 cm ± 3cm). Výška zabradnění madda nad vozovkou = 59 cm (požadováno 110 cm).

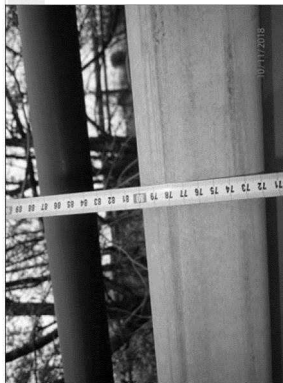
Pravá strana vozovky, detail z výše uvedeného foto, výška svodnice 80 cm nad vozovkou.

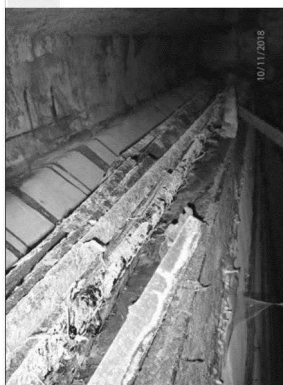
Levý bok mostu, nechráněná + nepodporovaná silové kabely přiváděné pod slyšnou spárou se železničním mostem.

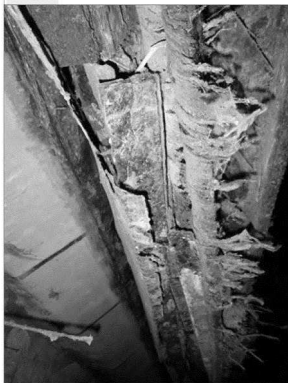
Podíhled u levého boku mostu, detail  
převáděných silových kabelů z výše uvedené  
foto.

**4.7 Cizí zařízení na mostě**  
Podpůrné + ochranné ocelové prvky silových kabelů (cca 4 ks) převáděných podél levého boku mostu se vlivem koroze rozpadly. Jejich zbytky na nich visí "jako na lanech". **Jedná se o nebezpečný stav elektrického zařízení.**

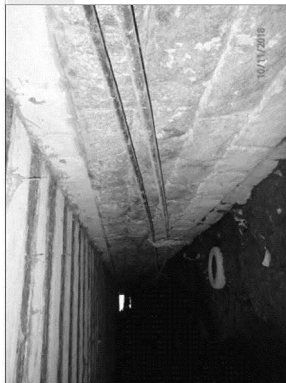
Na výše uvedenou navazující foto, pohled do mostního otvoru sousedícího železničního mostu. Nepodporované sloupové kabely vedou do bahňitého náplavu.
