Zjištění technického stavu severní části silnice Milovice – Boží Dar

Místo: Milovice – Boží Dar, p. č. 1726

Datum: 26. 4. 2019

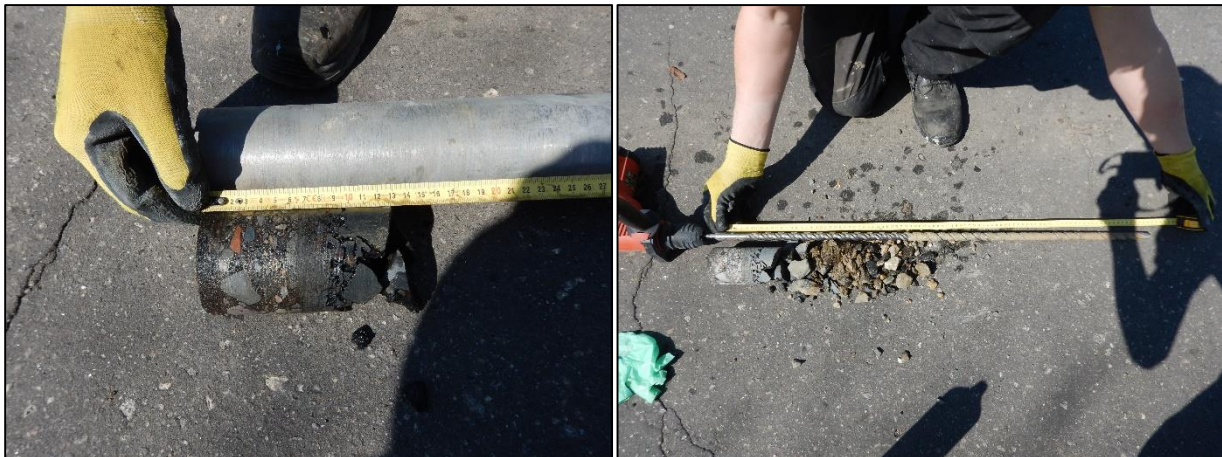
Vrt č. 1:

Vrt byl proveden ve staničení 0,100 km (GPS: N 50° 14,794; E 14° 55.233) v místě 1,5 m od levé hrany zpevněné plochy ve směru staničení. Příčný sklon vozovky v tomto místě byl 1,7 % v její levé části a 3,5 % v pravé části ve směru staničení.

1. živičná obrusná vrstva, tl. 15 – 20 mm
2. asfaltový beton, tl. 55 mm
3. penetrační makadam, tl. 80 mm
4. štěrková vrstva, tl. 300 mm
5. písčité zemině

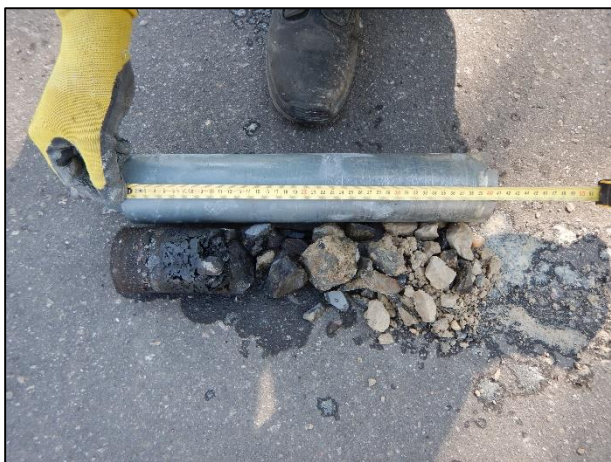
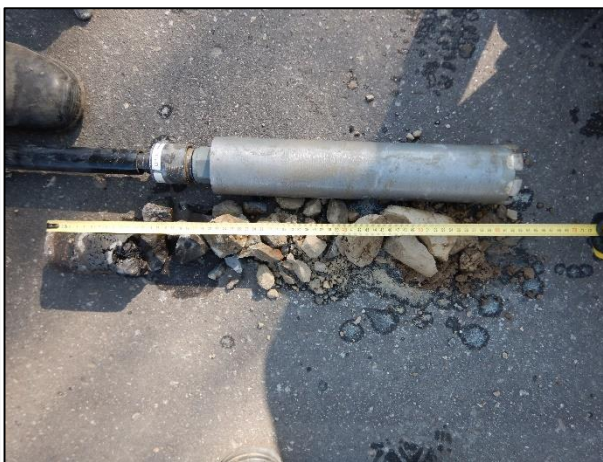
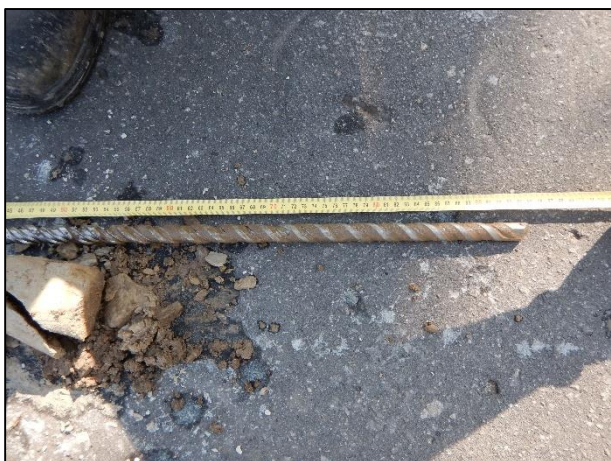
Vrt č. 2:

Vrt byl proveden ve staničení 0,300 km (GPS: N 50° 14,723; E 14° 55.230) v místě 0,8 m od pravé hrany zpevněné plochy ve směru staničení. Příčný sklon vozovky v tomto místě byl 3,8 % v její levé části a 1,2 % v pravé části ve směru staničení.

1. živičná obrusná vrstva, tl. 30 mm
2. asfaltový beton, tl. 20 mm
3. penetrační makadam, tl. 70 mm
4. štěrková vrstva, tl. 100 mm
5. hutněný/drcený lomový kámen tl. 350 mm
6. písčité zemině

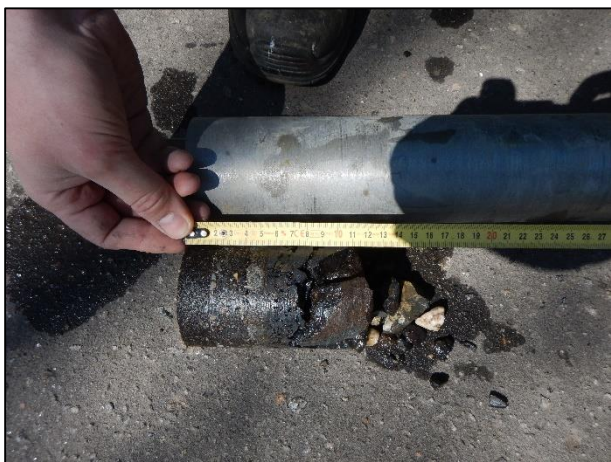
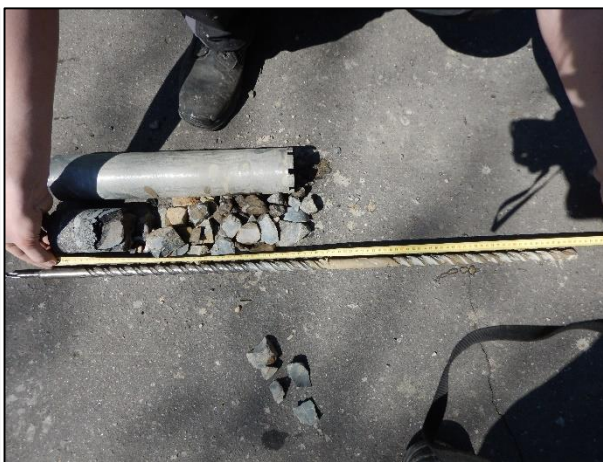
Vrt č. 3:

Vrt byl proveden ve staničení 0,500 km (GPS: N 50° 14,621; E 14° 55.196) v místě 1,6 m od levé hrany zpevněné plochy ve směru staničení. Příčný sklon vozovky v tomto místě byl 0,0 % v její levé části a 3,9 % v pravé části ve směru staničení.

1. živičná obrušná vrstva, tl. 20 mm
2. asfaltový beton, tl. 20 mm
3. asfaltový beton, tl. 10 mm
4. penetrační makadam, tl. 70 mm
5. šterková vrstva, tl. 300 mm
6. písčité zemina

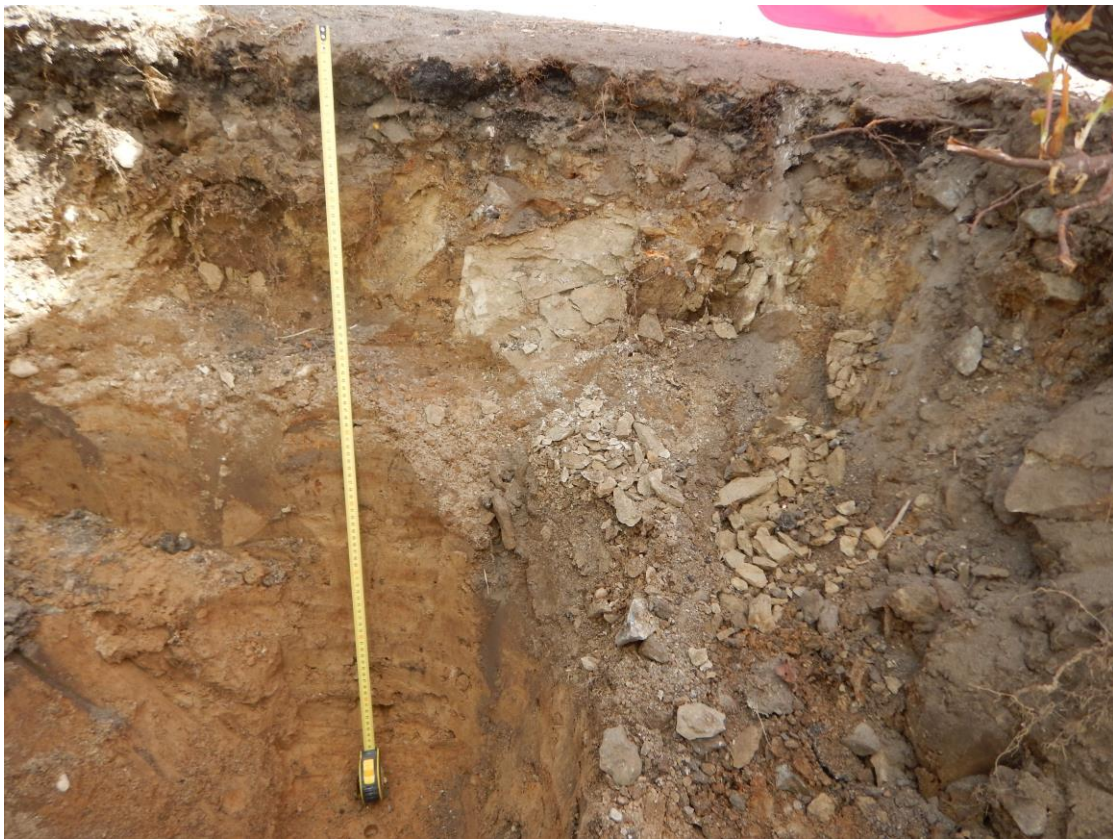
Skladba podkladního souvrství vozovky v místě kopané sondy č. 1

Kopaná sonda byla provedena ve staničení 0,09 km (GPS: N 50°14,799; E 14°55,228) v levé části zemního tělesa. Byly odhaleny podložní vrstvy vozovkového souvrství, byla ověřena skladba zjištěná vrtanou sondou ve staničení 0,100 km.

Měření	Hloubka pod povrchem vozovky [cm]	Síla [N]	Plocha [mm ²]	Zatlačení hrotu [mm]	Modul přetvárnosti [MPa]
1.	40	270	323	4,0	31
2.	65	270	323	8,6	15
3.	90	380	323	9,7	18
4.	100	320	323	12,2	12

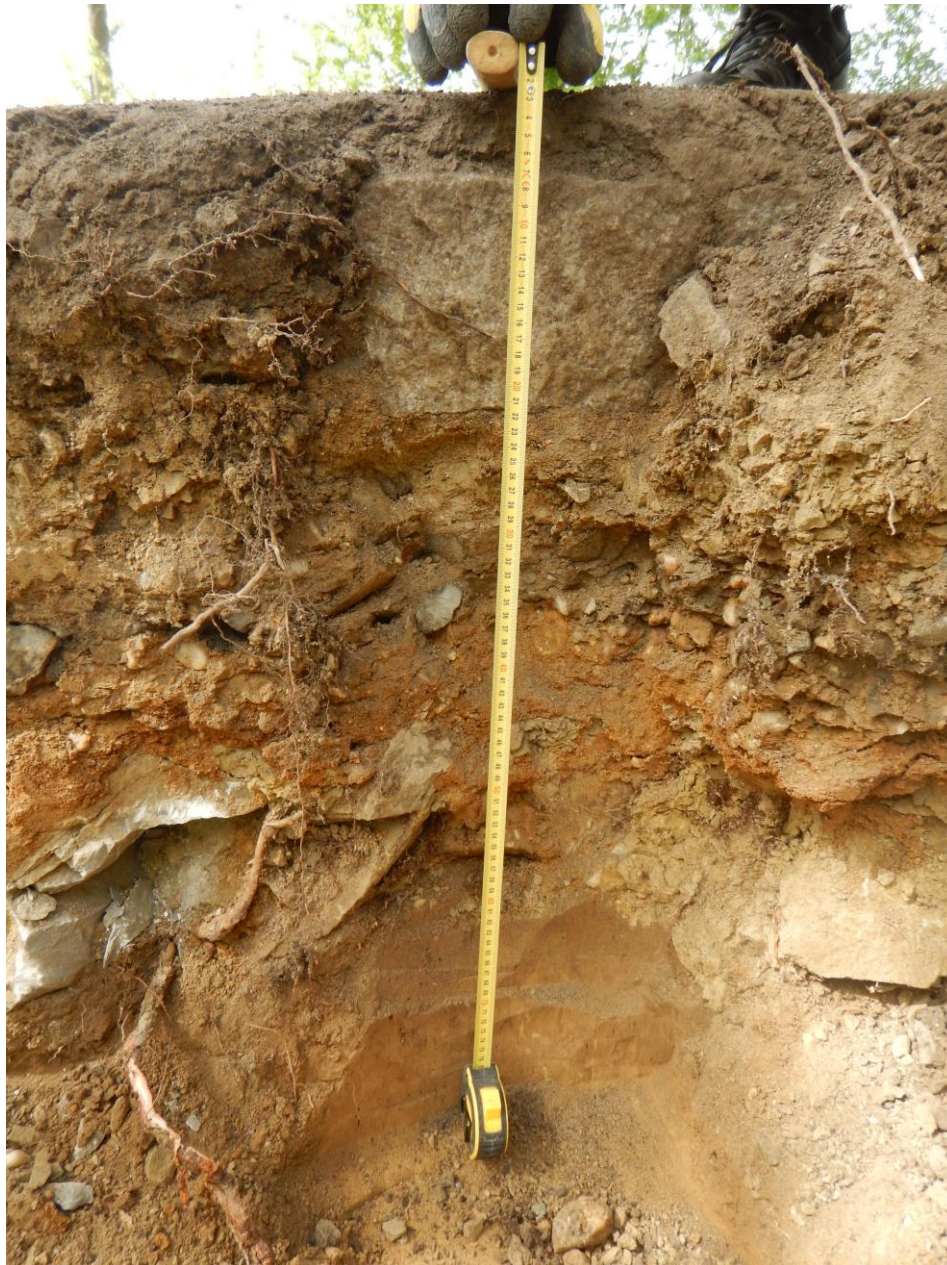
Skladba podkladního souvrství vozovky v místě kopané sondy č. 2

Kopaná sonda byla provedena ve staničení 0,400 km (GPS: N 50°14,666; E 14°55,235) v pravé části zemního tělesa. . Byly odhaleny podložní vrstvy vozovkového souvrství, byla ověřena skladba zjištěná vrtanou sondou ve staničení 0,300 a 0,500 km.

Měření	Hloubka pod povrchem vozovky [cm]	Síla [N]	Plocha [mm ²]	Zatlačení hrotu [mm]	Modul přetvárnosti [MPa]
1.	20	390	323	2,3	80
2.	23	270	129	2,3	86
3.	44	380	129	3,5	81
4.	70	480	323	4,0	57
5.	87	420	323	4,9	41

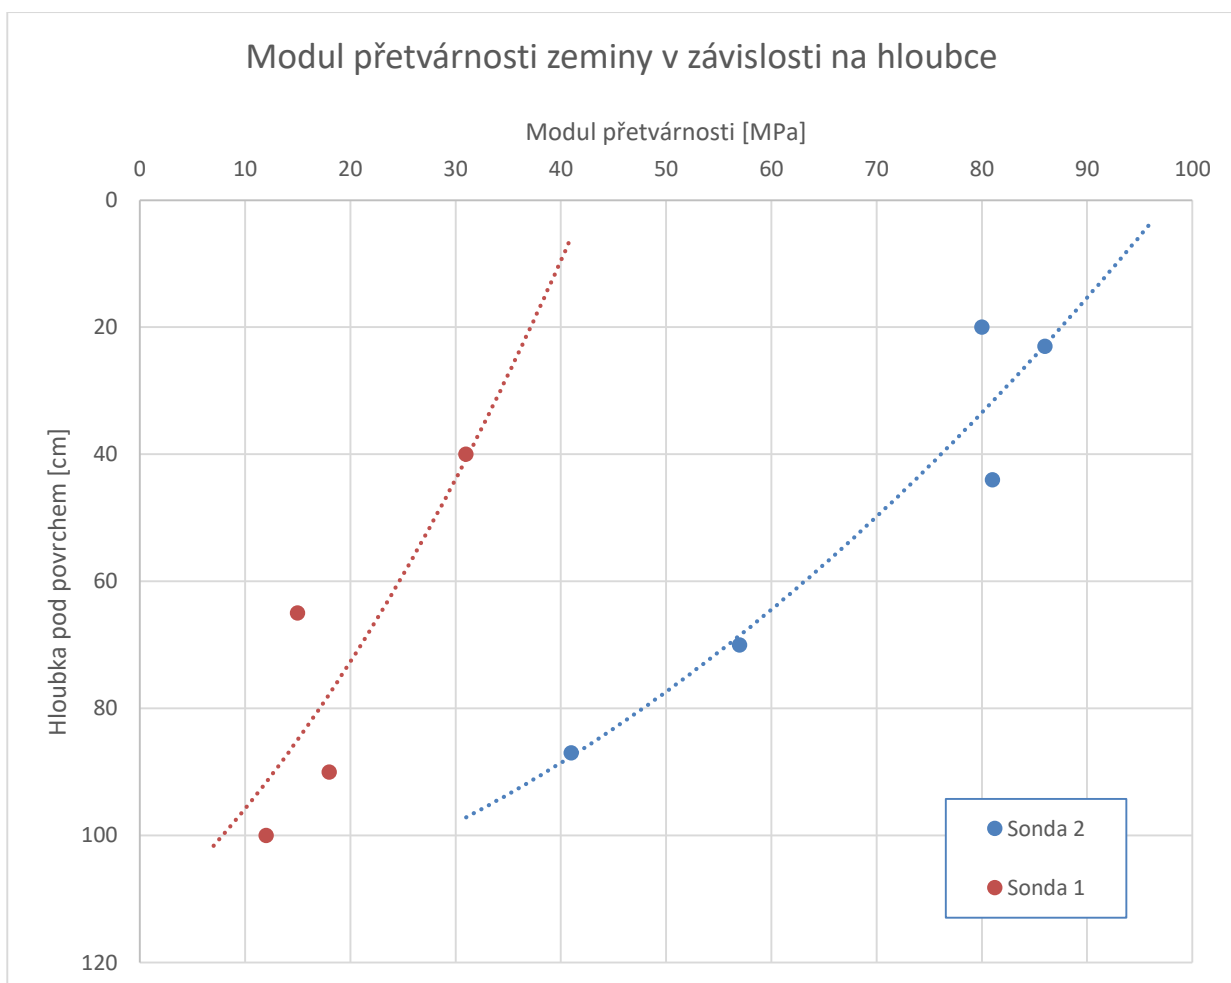
Nekonzistence změřených modulů přetvárnosti zeminy v jednotlivých sondách je jistě ovlivněna použitou metodou - měření nebylo provedeno jako statická zatěžovací zkouška, ale jako orientační penetrometrická zkouška. Díky tomu případné narušení zeminy při provádění sondy výrazněji ovlivňuje výsledek, než při statické zatěžovací zkoušce. Rozdíl v provádění sond byl v pozici rypadla. U sondy č. 1 stálo rypadlo čelem kolmo k ose komunikace a zuby lžice při kopání mohly více rozrušit zeminu, na které se následně provádělo měření modulu přetvárnosti. U sondy č. 2 stálo rypadlo rovnoběžně s osou komunikace a stěnu výkopu u vozovky odebírala boční hladká strana lžice rypadla, došlo tedy k menšímu mechanickému narušení a vyšším naměřeným hodnotám modulu.

Průběh hodnot modulů přetvárnosti v hloubkovém profilu obou sond je vyneseno v následujícím grafu, je zřejmé, že naměřené hodnoty v sondě č. 1 jsou přibližně poloviční oproti sondě č. 2. Vzhledem k předpokládanému ovlivnění výsledků měření v sondě č. 1 jsou více důvěryhodné hodnoty naměřené v sondě č. 2.
