Most 12519-1

Most přes řeku Sázavu za obcí Kácov

HLAVNÍ PROHLÍDKA

Datum provedení prohlídky: 12.10.2018

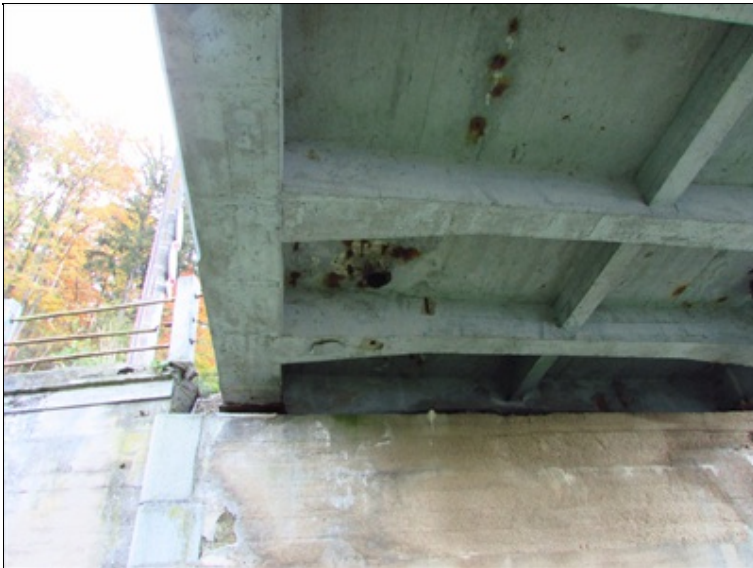
Spodní líc : prosakování vody, místy výluhy pojiva , krápníčky. Výspravy sanační maltou jsou již separované, trhliny, korodující výztuž je oslabena korozi

Spodní líc nosné konstrukce, 3. pole. nad korodující výztuží odšťeluje krycí vrstva betonu

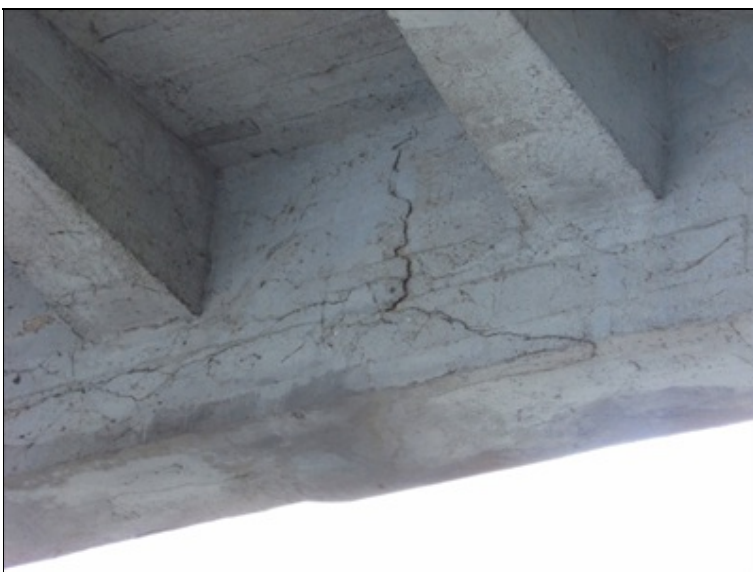
Spodní líc nosné konstrukce, trhliny

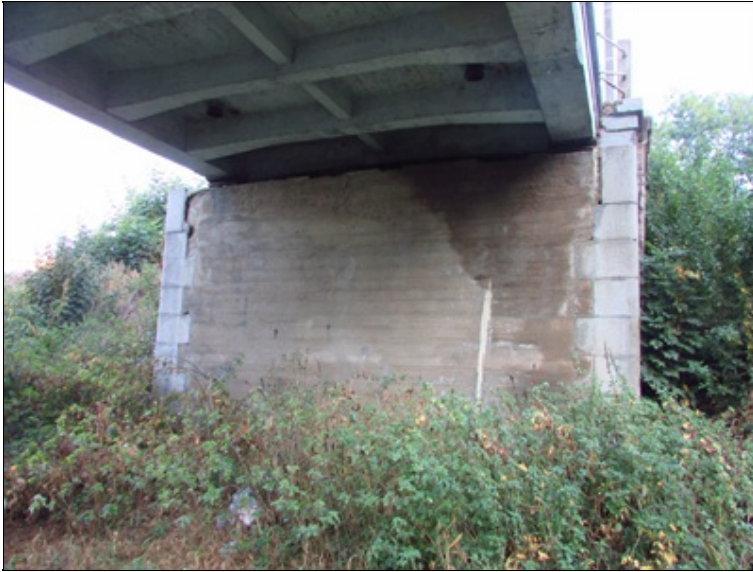
- [1.1] 1.1 Základy mostních podpěr a křídel Nebyly zjištěny závady signalizující poruchy v založení OP1, P2, P3, OP4. Tížná křídla jsou nakloněná
- [1.2] 1.2 Mostní podpěry a křídla / Opěry Protékání vody na úložné prahy, hloubková degradace betonu. Závěrná zídka je separovaná od úložného prahu. Místy rozpadlý beton závěrné zídky. Znamky uvolňování obkladních kvádrů od betonového dřívku. Na líci prosakování vody pracovními spárami, výluhy pojiva.
- [1.3] 1.2 Mostní podpěry a křídla / Pilíře Hloubková degradace betonu základů. Beton dřívků je degradovaný, lokálně hloubkově. Uchycená vegetace. Líc P3 : svislá trhlinka

Pohled na OP1, na horní líc úložného prahu
protéká voda

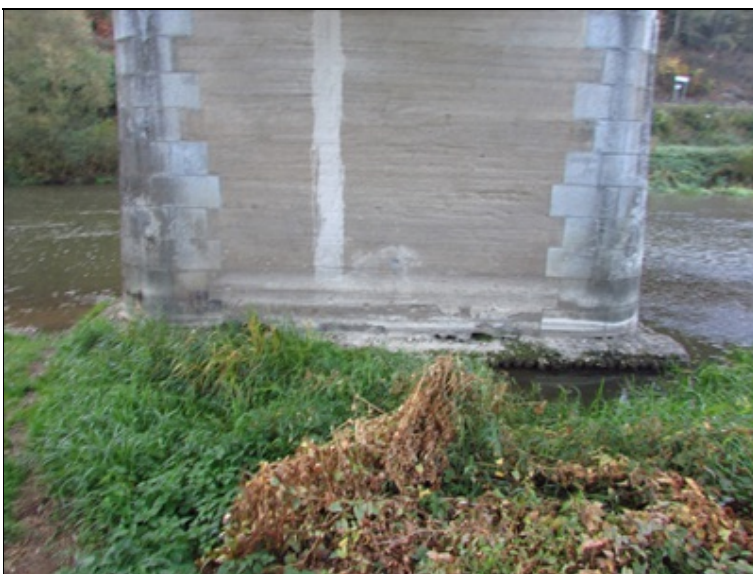
Základ P2, rozpadlý beton

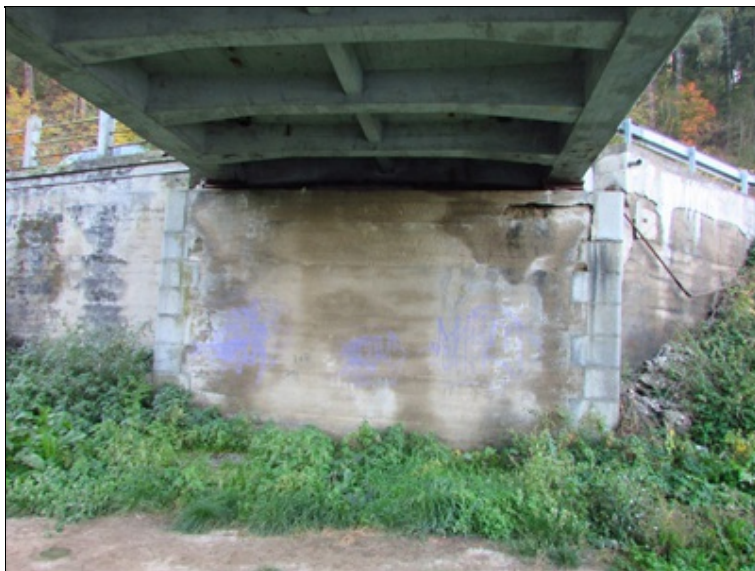
Pohled na OP4, hloubkově degradovaný beton

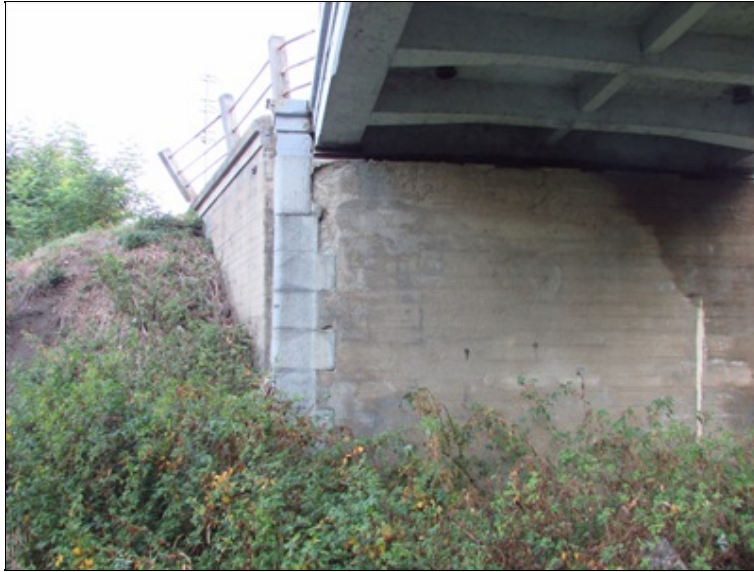
[1.4] 1.2.4 Křídlo Vykloněná. Hlubkově degradovaný beton. Vodorovnými pracovními spárami prosakuje beton, výluhy pojiva.

Pravé křídlo OP1 je vykloněné

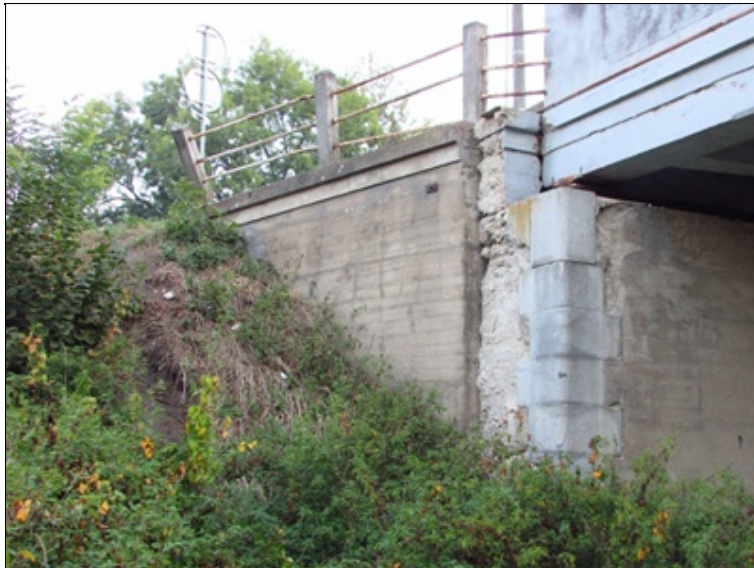
Pravé křídlo OP1 je vykloněné. Hlubková degradace betonu OP1

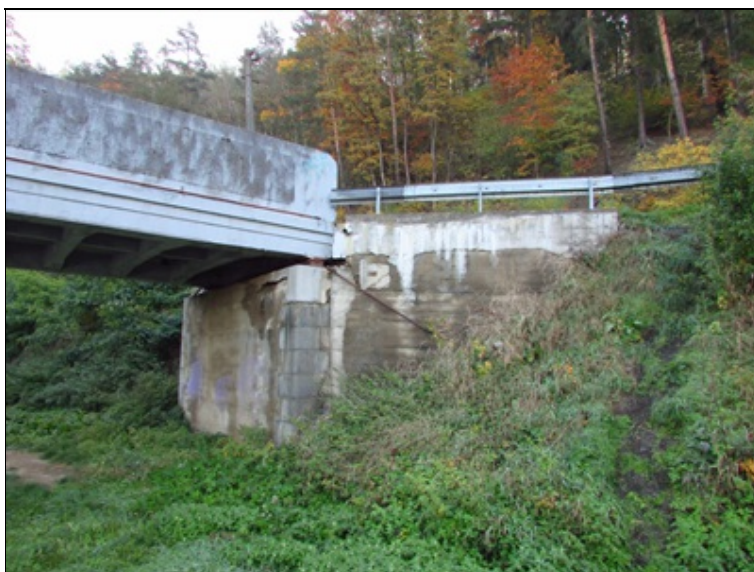
Pravé křídlo OP4. Hlubková degradace betonu

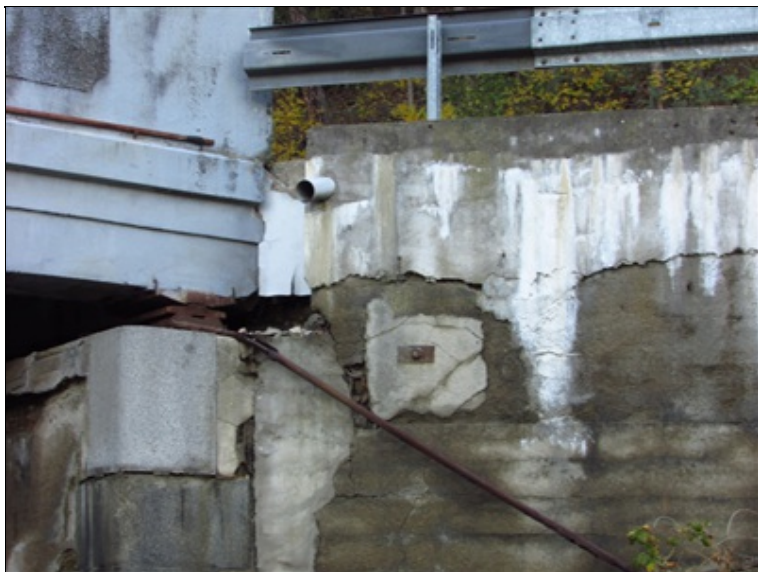
Pravé křídlo OP4 je vykloněné, zajištěné kotvou.
Hlubková degradace betonu

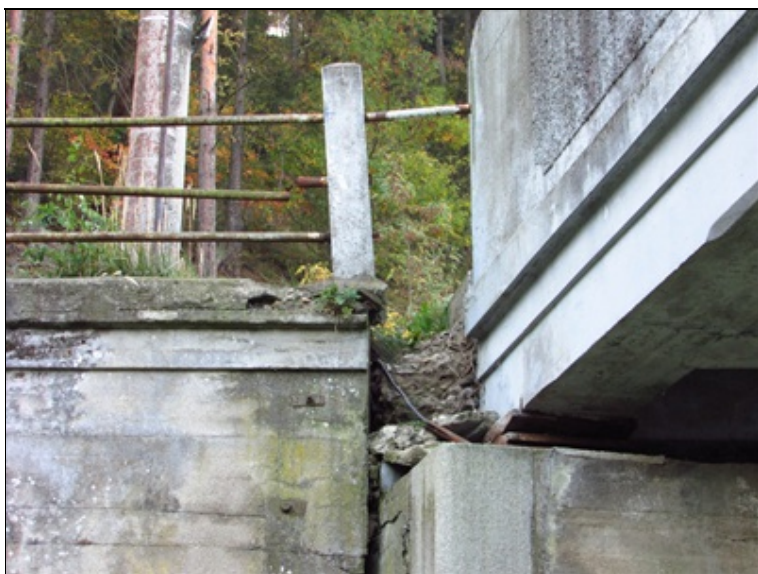
Levé křídlo OP4 je vykloněné. Rozpadlý beton
závěrné zídky.

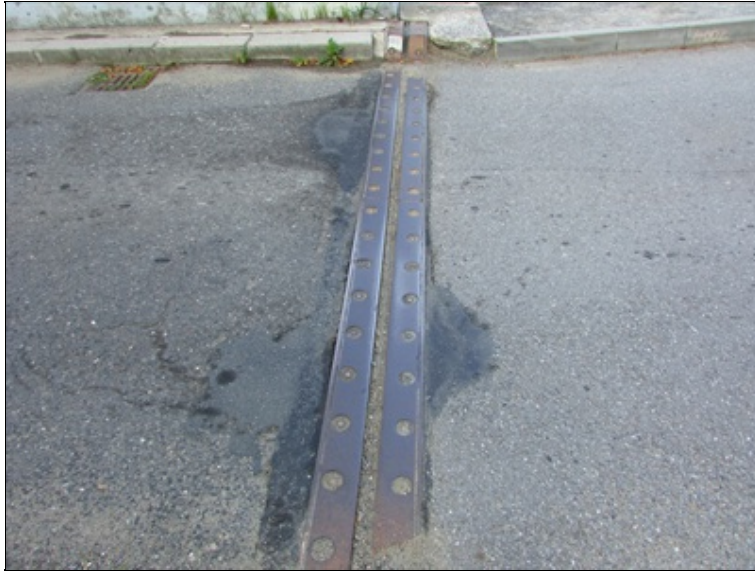
Mostní závěr nad OP1

[2.3] 2.3 Mostní závěry Nefunkční . Rozevření mostních závěrů. OP4 vlevo 58 mm, OP4 vpravo 48 mm, OP1 vlevo 518 mm, OP1 vpravo 52 mm,

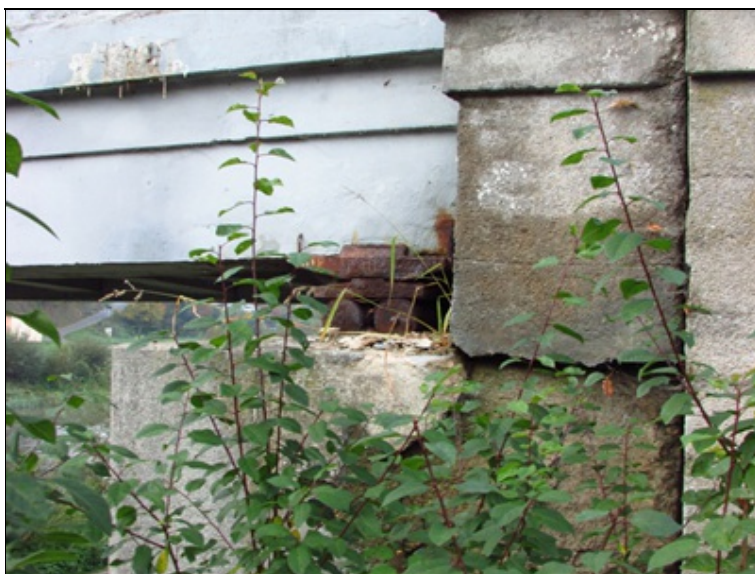
OP1 : separovaná závěrná zídka

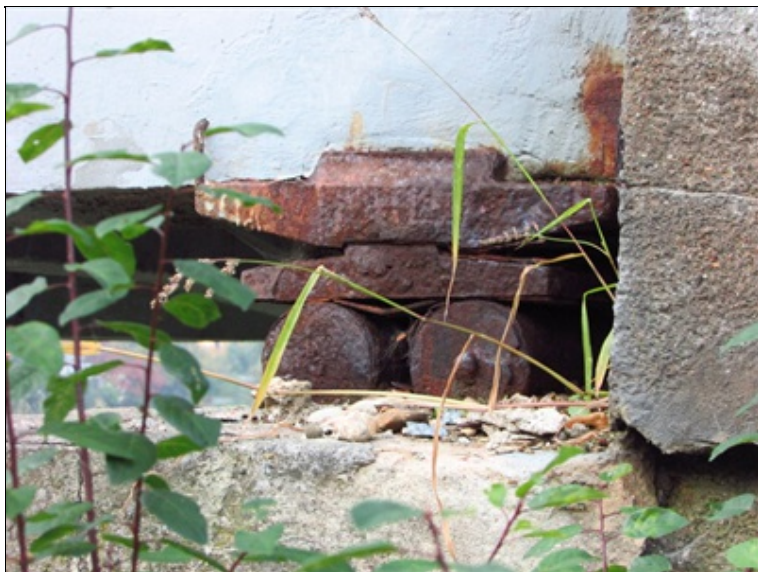
[2.2] 2.2 Ložiska, klouby / Ložiska Na pilířích korodují
Na opěrách : vrstevnatá koroze, pod ložisky je degradovaný beton.
Na OP4 již na okraji odvalovací desky.

OP1, vrstevnatá koroze ložisek

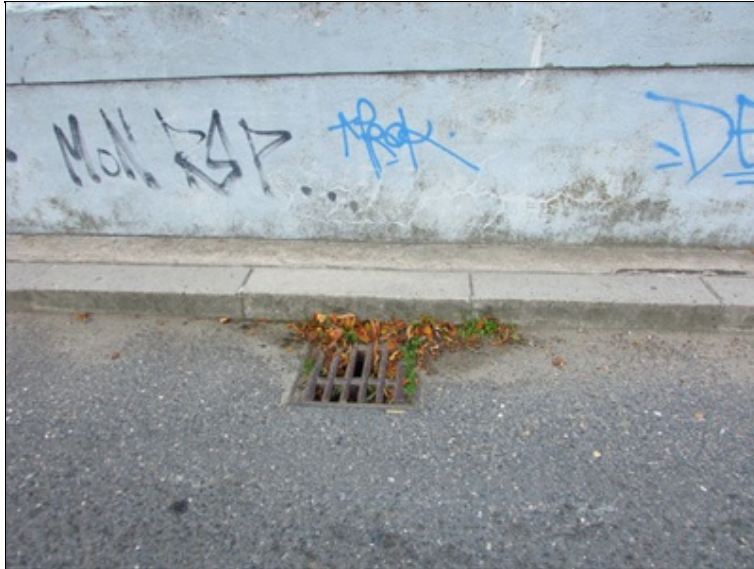
[3.3] 3.6 Odvodnění mostu Odvodňovače jsou zanesené korodují

Odvodňovače jsou zanesené

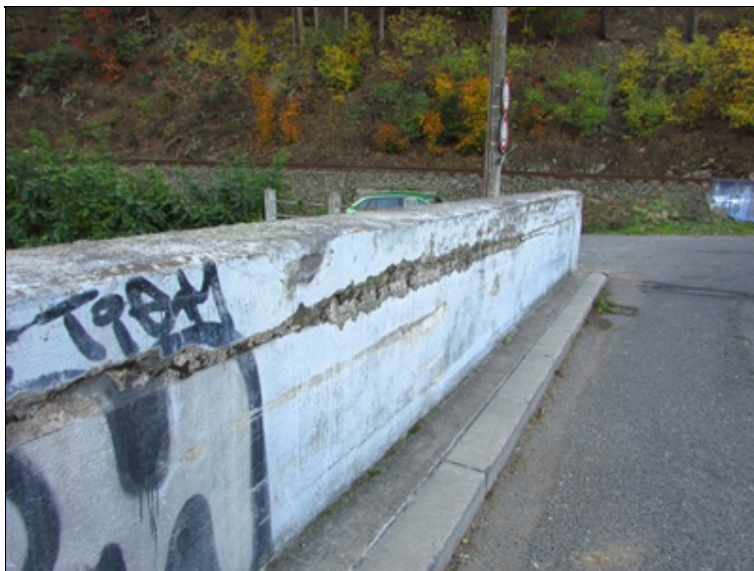
[2.1] 2.1 Nosná konstrukce Parapetní trámy : ve vodorovných pracovních degradovaný beton, mechanické poškození od vozidel. Parapetní trámy nad středními pilíři : svislé trhliny.

Porušený beton parapetního nosníku

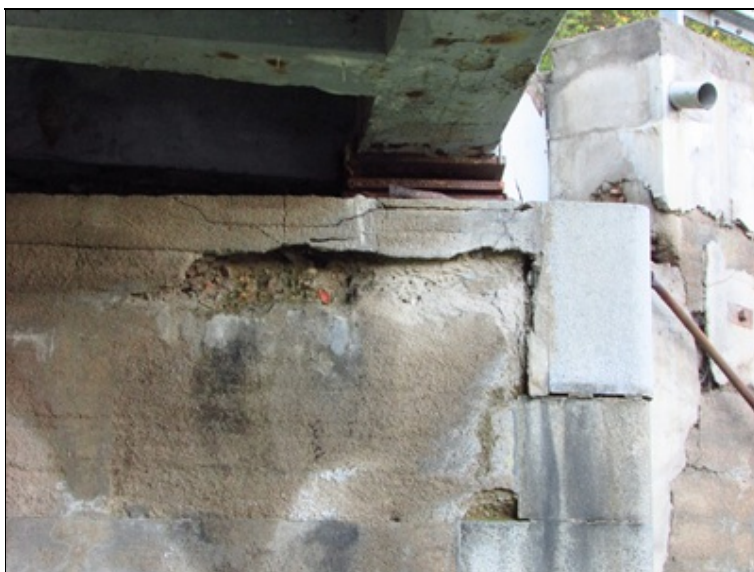
OP4 : hloubkově degradovaný beton, vrstevnatá koroze ložiska

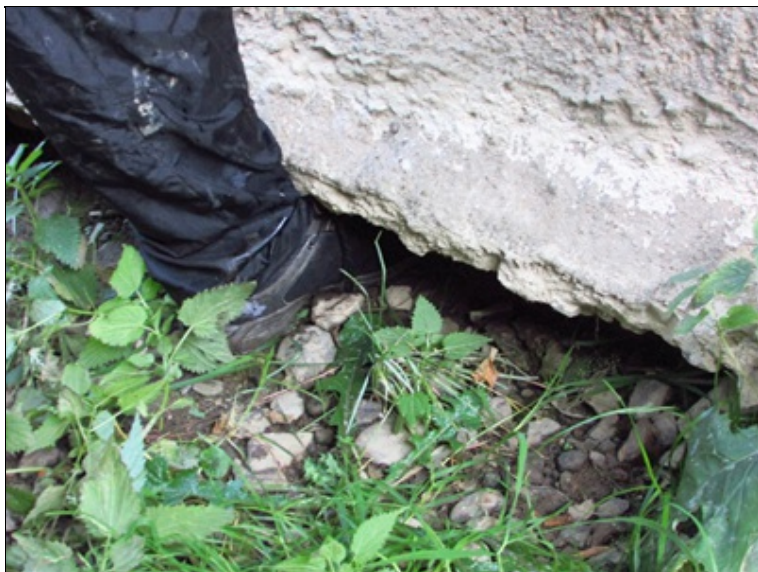
P3 : podemletá patní spára

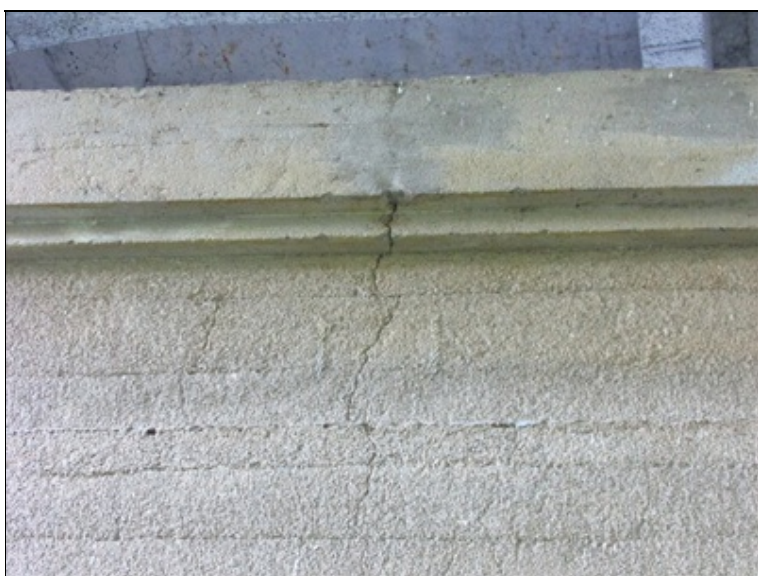
P2'3, svislá trhlina

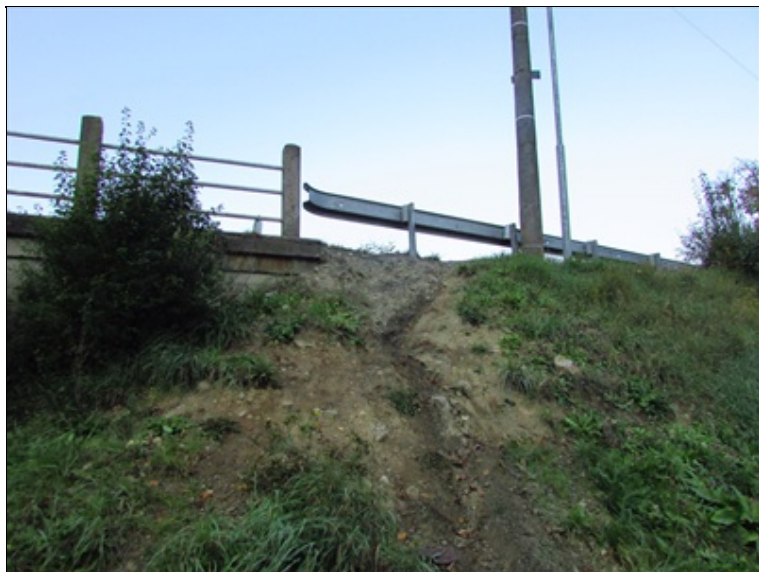
[1.5] 1.3.1 Zemní těleso Před mostem eroze zeminu násypu.

Před OP1 vlevo eroze zeminy násypu komunikace

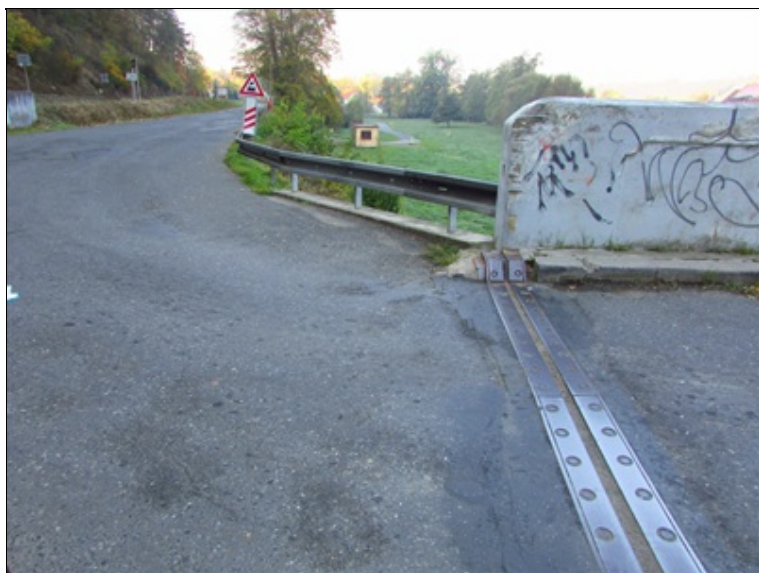
Deformace vozovky za OP4

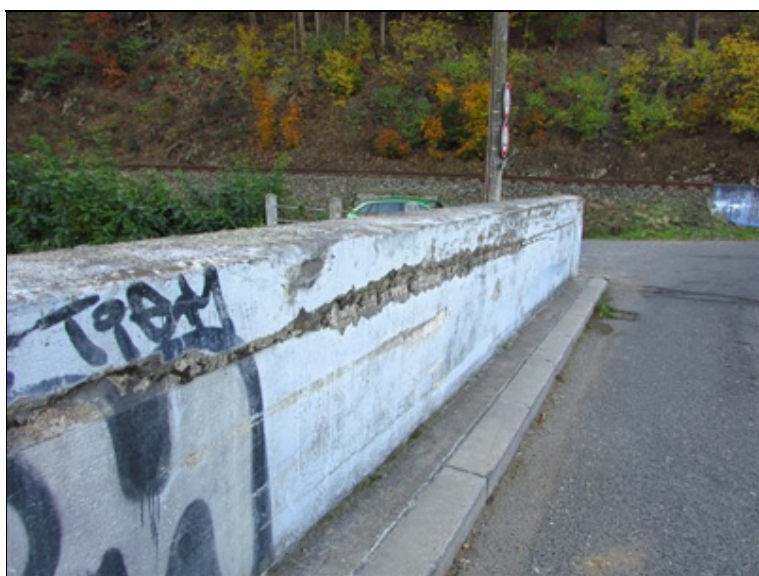
Hlavní parapetní nosník : v místě vodorovné spáry degradovaný beton.
