ZPRÁVA O DIAGNOSTICKÉM PRŮZKUMU VOZOVKY

Stavba: Silnice II/104 a III/1052 Jílové u Prahy

Z P R Á V A č . Z P / 1 3 6 0 2 6 / 2 0 1 6

Návrh konstrukce vozovky

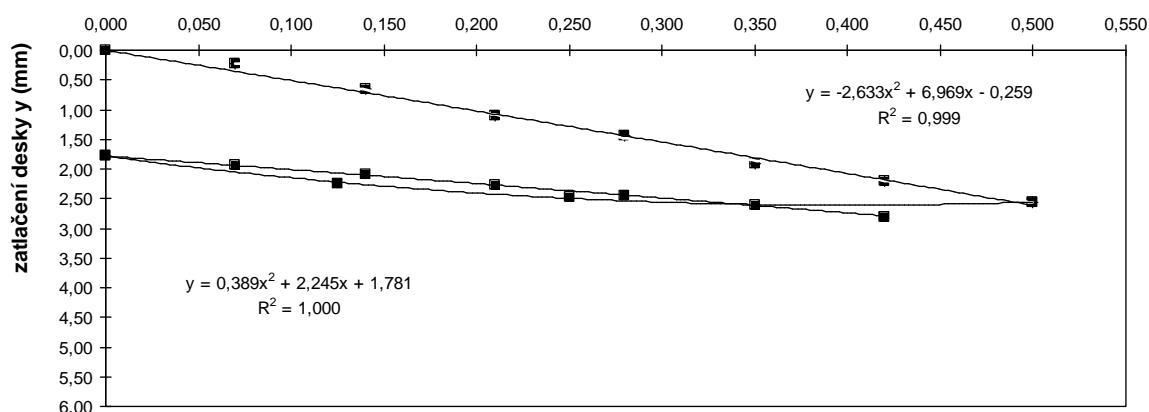
název akce :	III/1052 Jilové u Prahy	č. zkoušky :	Z-sonda 1-KV
kód akce :	2016000026	místo :	sonda č.1 - km 0,357
datum :	9.5.2016	podloží :	konstrukční vrstva
materiál pod zat. deskou (vizuální popis) :	štěrk 0/125

**E_{def,2} = 93,4
(MPa)**

E_{def,2} / E_{def,1} = 2,35

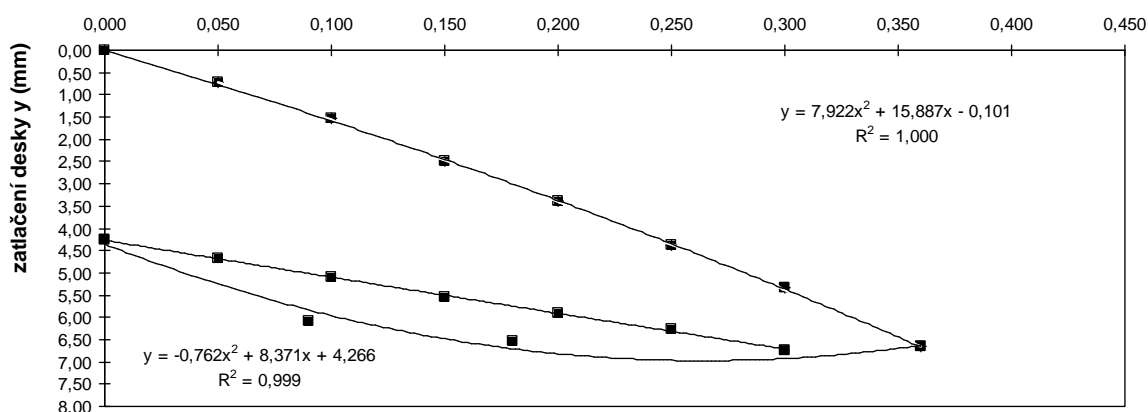
V podloží konstrukcí vozovek se nachází zeminy typu G5 GC tj. štěrka jílovitá. Jedná se o zeminu podmínečně vhodnou pro podloží vozovky (aktivní zónu), namrzavou zeminu. Zjištěné únosnosti zemní pláň a konstrukčních vrstev byly dostatečné až na sondu č.2, kde byla zjištěna nedostatečná únosnost zemní pláň.

název akce : III/1052 Jilové u Prahy		č. zkoušky : Z-sonda 2-ZP			
kód akce : 2016000026	místo : sonda č.2 - km 0,075				
datum : 9.5.2016	podloží : zemní pláň				
materiál pod zat. deskou (vizuální popis) : jíl písčitý se štěrskem					
kontaktní napětí	čtení na indikátoru - hodnota deformace			zatlačení zatěžovací desky	
p (MPa)	poměrná (mm)	převodní koeficient	skutečná (mm)	průměr	Δ y (mm)
0,000	0,00	2,00	0,00	0,00	0,00
0,050	0,36	2,00	0,72	0,72	0,72
0,100	0,77	2,00	1,54	1,54	1,54
0,150	1,24	2,00	2,48	2,48	2,48
0,200	1,70	2,00	3,40	3,40	3,40
0,250	2,19	2,00	4,38	4,38	4,38
0,300	2,67	2,00	5,34	5,34	5,34
0,360	3,33	2,00	6,66	6,66	6,66
0,180	3,26	2,00	6,52	6,52	6,52
0,090	3,04	2,00	6,08	6,08	6,08
0,000	2,13	2,00	4,26	4,26	4,26
0,050	2,34	2,00	4,68	4,68	4,68
0,100	2,55	2,00	5,10	5,10	5,10
0,150	2,77	2,00	5,54	5,54	5,54
0,200	2,95	2,00	5,90	5,90	5,90
0,250	3,13	2,00	6,26	6,26	6,26
0,300	3,37	2,00	6,74	6,74	6,74
zkušební zařízení : souprava Strassentest (DIN 18 134)

$$E_{def,2} = 27,6 \text{ (MPa)}$$

$$E_{def,2} / E_{def,1} = 2,30$$

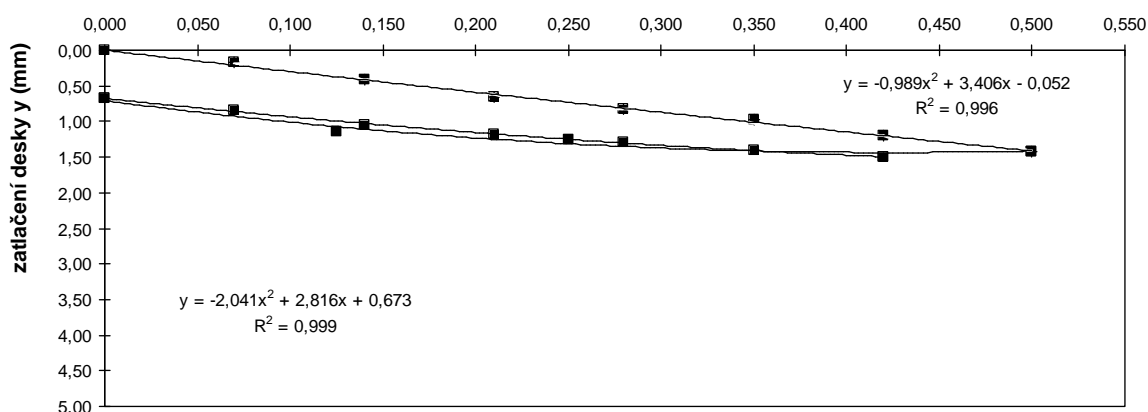
název akce :	II/104 Jílové u Prahy	č. zkoušky :	Z-sonda 4-KV
kód akce :	2016000026	místo :	sonda č.4 - km 0,625
datum :	9.5.2016	podloží :	konstrukční vrstva
materiál pod zat. deskou (vizuální popis) :	štěrkodrt' 0/63

**E_{def,2} = 114,8
(MPa)**

E_{def,2} / E_{def,1} = 1,49

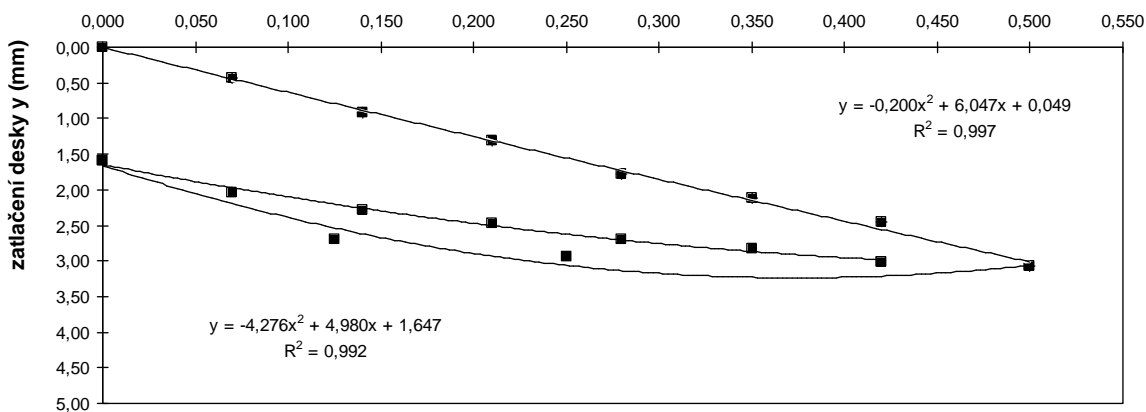
název akce :		II/104 Jilové u Prahy		č. zkoušky :		Z-sonda 4-ZP	
kód akce :		2016000026		místo :		sonda č.4 - km 0,625	
datum :		9.5.2016		podloží :		zemní pláš	
materiál pod zat. deskou (vizuální popis) :				štet			
kontaktní napětí		čtení na indikátoru - hodnota deformace			zatlačení zatěžovací desky		
p (MPa)		poměrná (mm)	převodní koeficient	skutečná (mm)	průměr		Δ y (mm)
0,000		0,00	2,00	0,00	0,00		0,00
0,070		0,22	2,00	0,44	0,44		0,44
0,140		0,46	2,00	0,92	0,92		0,92
0,210		0,66	2,00	1,32	1,32		1,32
0,280		0,89	2,00	1,78	1,78		1,78
0,350		1,06	2,00	2,12	2,12		2,12
0,420		1,23	2,00	2,46	2,46		2,46
0,500		1,54	2,00	3,08	3,08		3,08
0,250		1,47	2,00	2,94	2,94		2,94
0,125		1,35	2,00	2,70	2,70		2,70
0,000		0,80	2,00	1,60	1,60		1,60
0,070		1,02	2,00	2,04	2,04		2,04
0,140		1,14	2,00	2,28	2,28		2,28
0,210		1,24	2,00	2,48	2,48		2,48
0,280		1,35	2,00	2,70	2,70		2,70
0,350		1,41	2,00	2,82	2,82		2,82
0,420		1,51	2,00	3,02	3,02		3,02

**E_{def,2} = 70,7
(MPa)**

E_{def,2} / E_{def,1} = 1,87

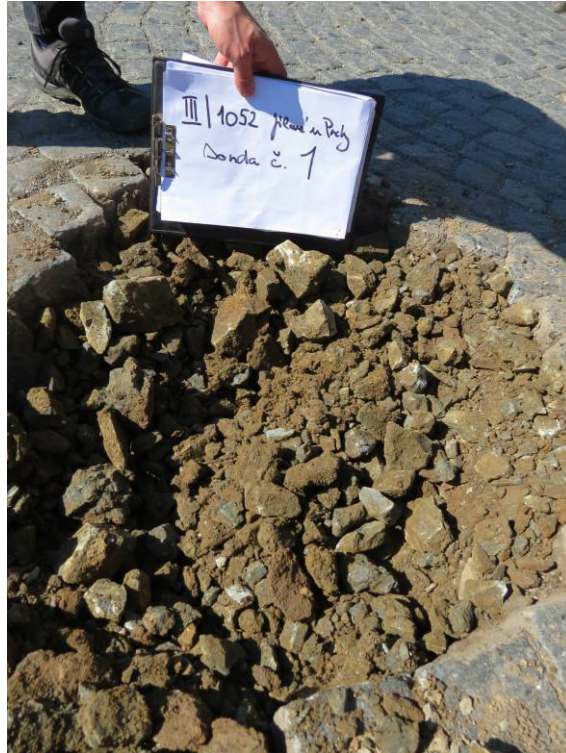
materiál konstrukční vrstvy

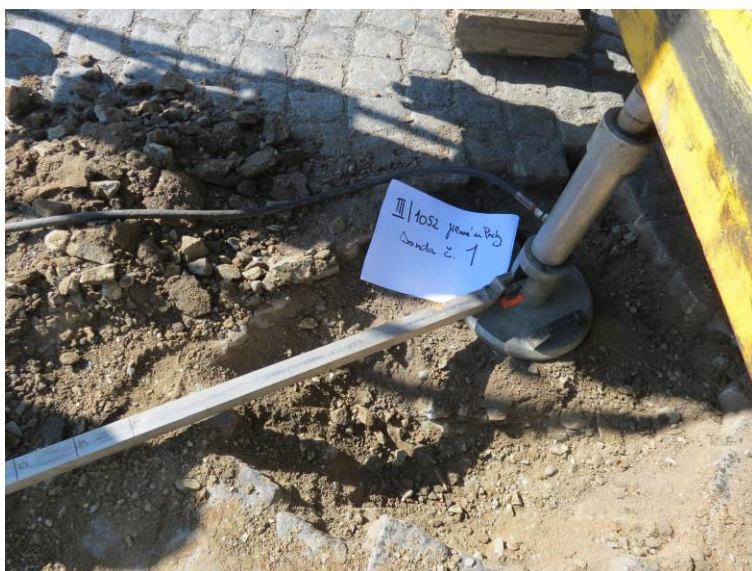
Sonda č.1 – konstrukční vrstva – statická zatěžovací zkouška

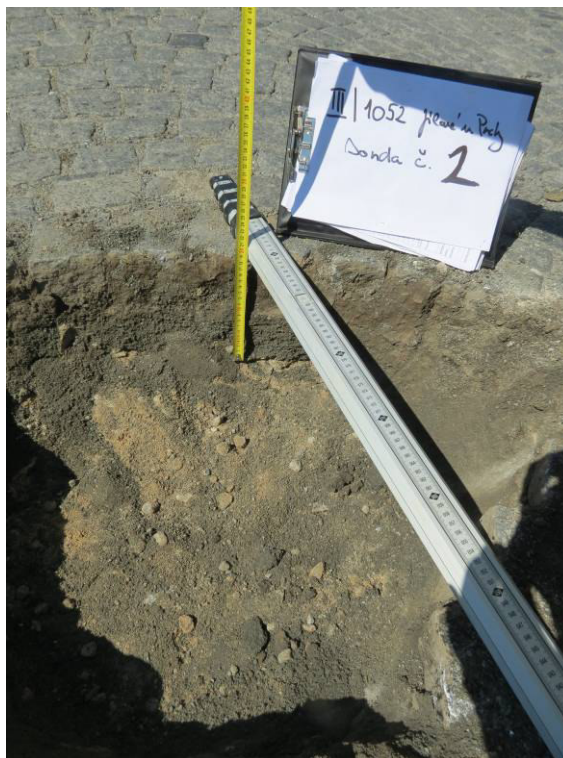
vrstva cementové stabilizace

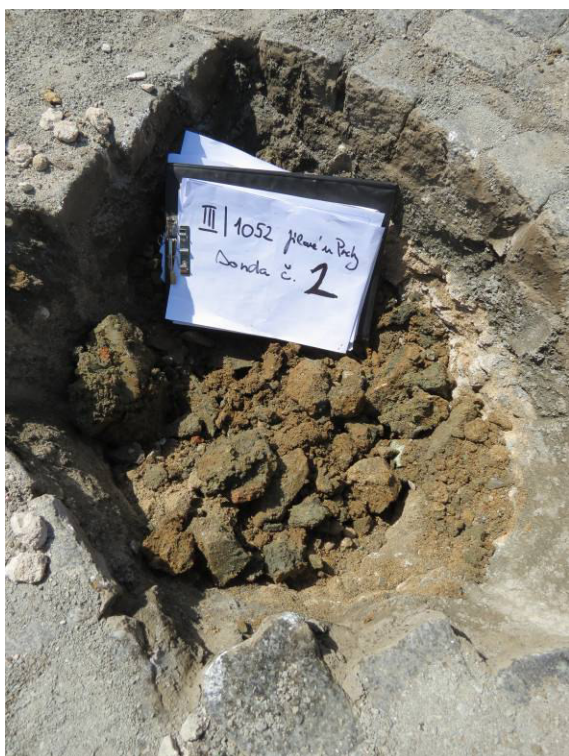
Sonda č.2 – materiál zemní pláň

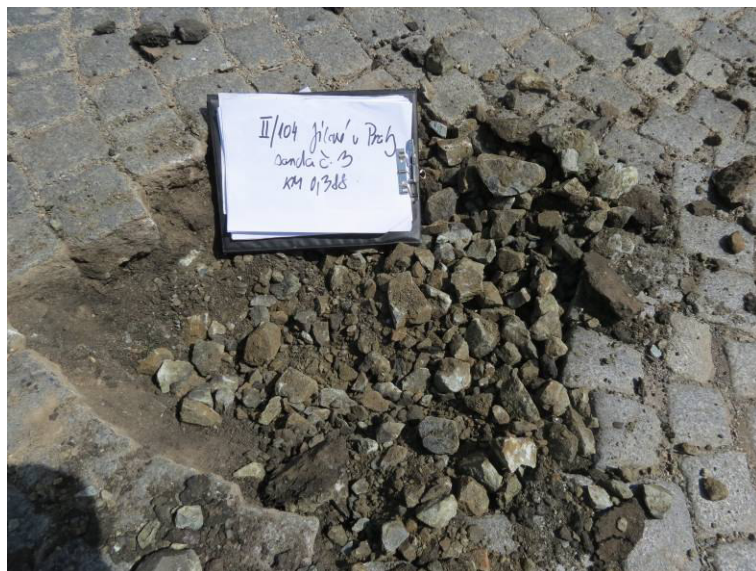
materiál konstrukční vrstvy (ŠD 0/32)

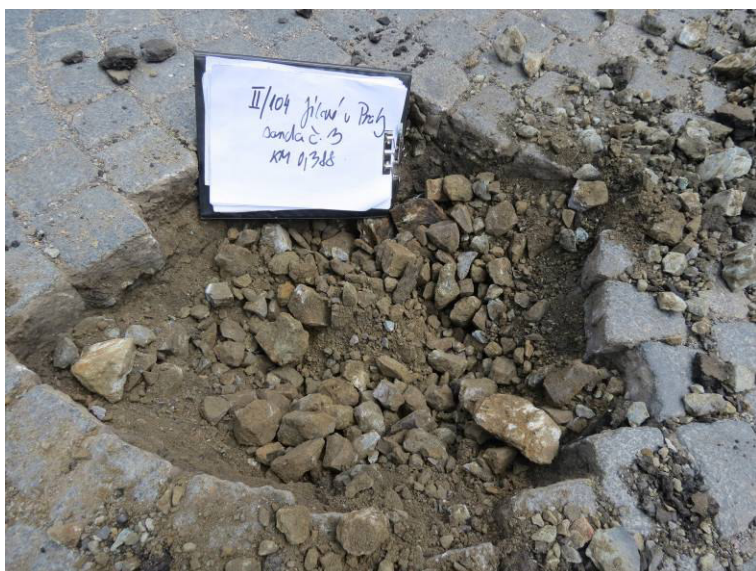
Sonda č.3 – materiál konstrukční vrstvy (ŠD 0/125)

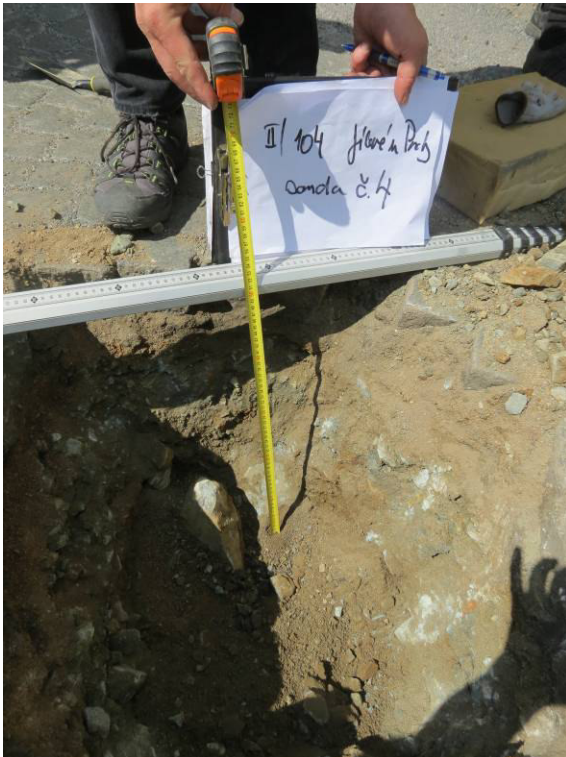
Sonda č.4 – celková hloubka sondy a štět v zemní pláni

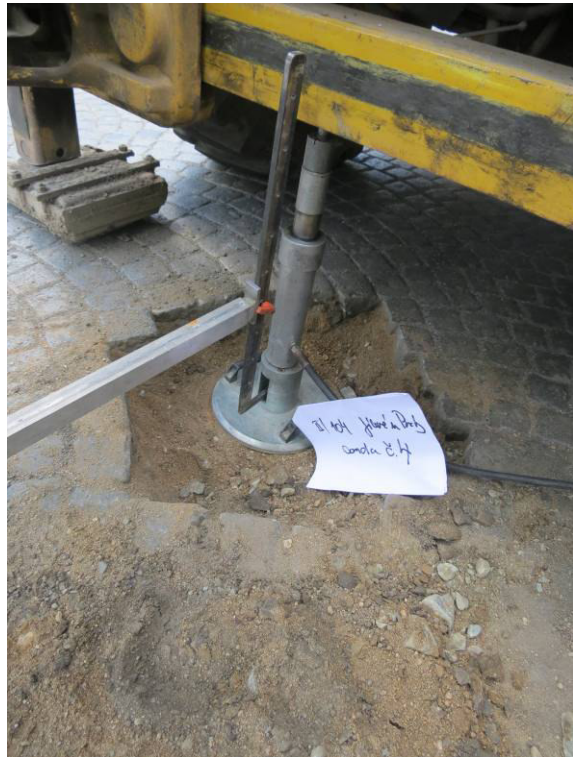
konstrukční vrstva –zatěžovací zkouška

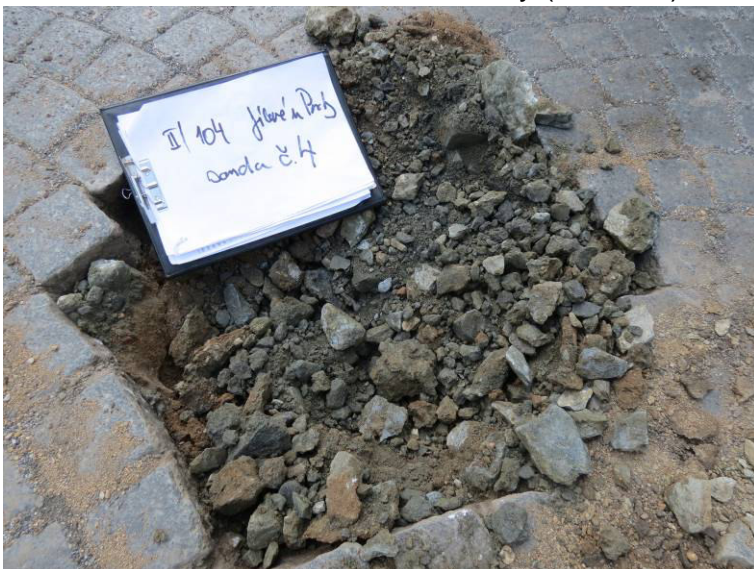
Sonda č.4 materiál konstrukční vrstvy (ŠD 0/63)
