TECHNICKÁ ZPRÁVA KE STAVU STŘECHY

Dokumentace pro výběr zhotovitele

Zámek Nalžovice

20. 11. 2019

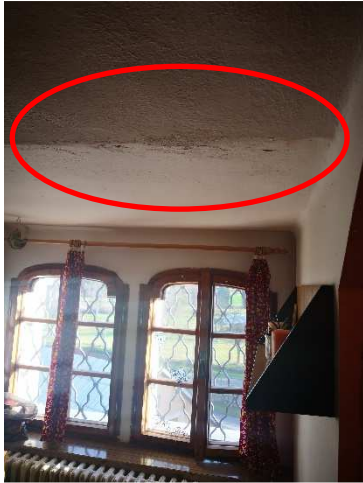
A1. Pohled na střední vikýř v obytné části budovy (podkroví) na jižní fasádě. Jedná se o kancelář personálu. V průběhu prohlídky byly zjištěny stopy po lokálním zatékání úbočím střechy vikýře do interiéru. Dochází též k úkapům vody na podlahu. Dle sdělení personálu tento stav trvá přibližně 4 roky.

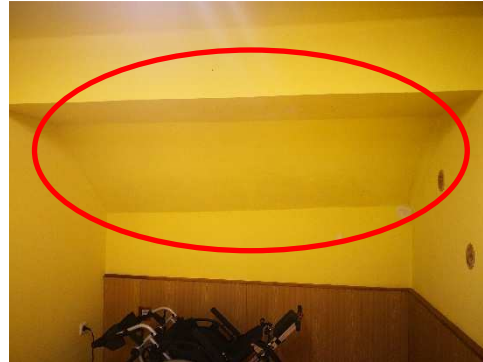
A2. Pohled na boční vikýř v obytné části budovy (podkroví) na západní fasádě. Jedná se o chodbu. V průběhu prohlídky byly zjištěny stopy po lokálním zatékání úbočím střechy vikýře do interiéru. Dochází též k úkapům vody na podlahu. Dle sdělení personálu tento stav trvá přibližně 4 roky.

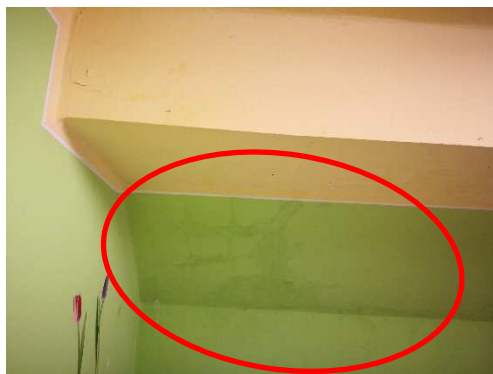
A3. Pohled na boční vikýř v obytné části budovy (podkroví) na západní fasádě. Jedná se o pokoj pacientek. V průběhu prohlídky byly zjištěny stopy po lokálním zatékání úbočím střechy vikýře do interiéru. Dochází též k úkapům vody na podlahu. Dle sdělení personálu tento stav trvá přibližně 4 roky.

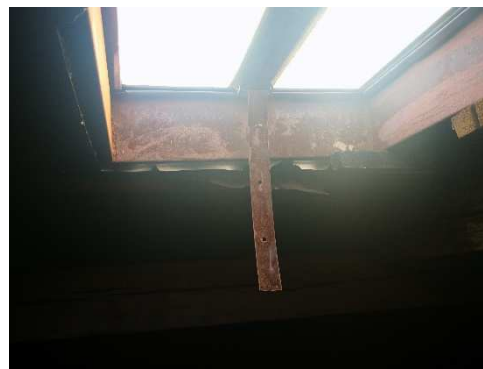
A4. Výlezy na střechu. Výplně z drátkoskel jsou poškozené a vyžadují výměnu.

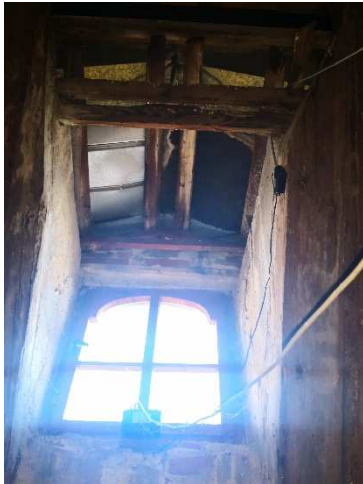
A5. Pohled na vikýř půdy z interiéru, který je v dezolátním stavu. V průběhu prohlídky byla zjištěna zcela nevyhovující oprava plechové krytiny, degradované venkovní omítky včetně lokální degradace zdiva, nefunkční oplechování vikýře a poškozená keramická střešní krytina štítu vikýře. Tento stav se opakuje na všech půdních vikýřích.

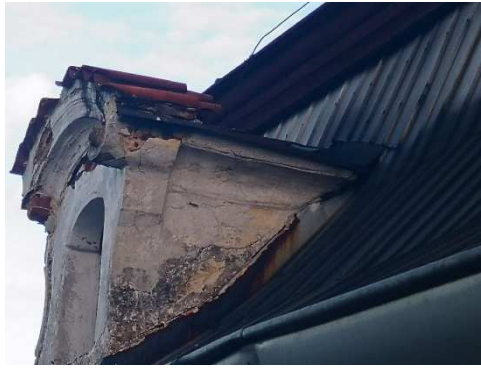
A6. Pohled na vikýř půdy z exteriéru. Dále viz předchozí komentář k foto A5.

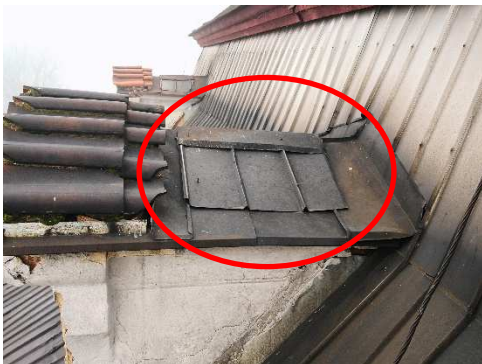
A7. Pohled na vikýř půdy z exteriéru. Dále viz předchozí komentář k foto A5. Fotografie rovněž dokumentuje zcela neodborně provedenou opravu střechy, která je nefunkční a odporuje technickým zásadám řádné opravy.

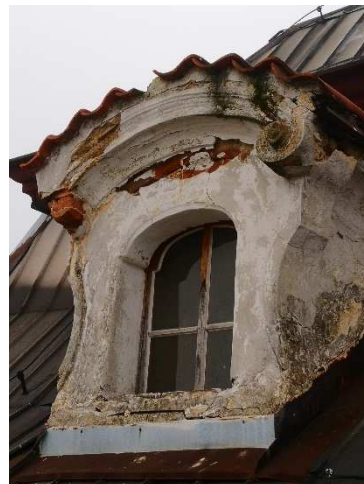
A8. Pohled na vikýř půdy z exteriéru. Dále viz předchozí komentář k foto A5.

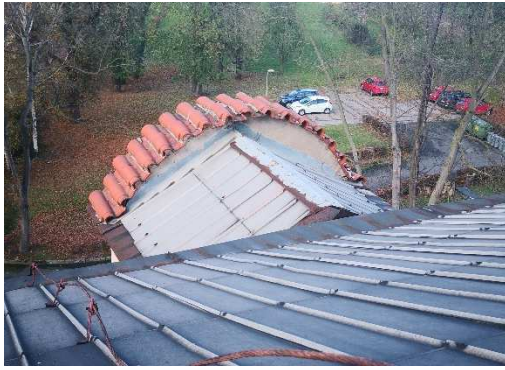
A9. Pohled na vikýř nad obytným podkrovím. Bylo zjištěno nevyhovující oplechování štítu, oplechování úbočí těchto vikýřů (průnik střechy vikýře s hlavní mansardovou střechou) a dále olemování zadní strany štítu vikýře. Prejzová krytina vykazuje nedostatky a bude vyžadovat drobné oprávkky.

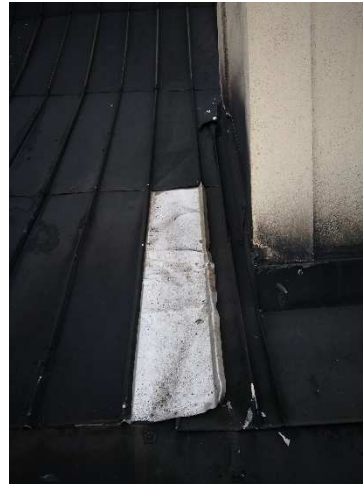
4	11/04/2019 11/11/2019	Střešní plášť	Nevhovující detaily a opravy v ploše střechy.	A	A10, A12, A16, A17	Těsnost střešního pláště, degradace stavebních konstrukcí, vnitřní mikroklima	Doporučuje se lokální výměna hliníkových šablon, výměna / doplnění spojovacího materiálu v ploše střechy.
5	11/04/2019 11/11/2019	Střešní plášť	Montáž byla provedena na asfaltovou lepenku a na latě, střecha není pochozí. Upozorňujeme, že pojistná hydroizolace – asfaltová lepenka je na mnoha místech porušená a je již v ploše nefunkční.	A	A13, A14, A22	Těsnost střešního pláště, degradace stavebních konstrukcí, vnitřní mikroklima	Doporučuje se lokální doplnění pojistné hydroizolace.

A10. V ploše střechy byly zjištěny neodborné opravy, resp. výměny nevyhovujících hliníkových šablon náhradními kazetami z pozinkovaného plechu.

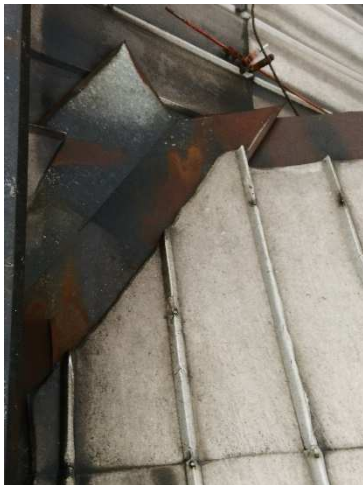
A11. Pohled na neodborně provedený detail úbočí střechy vikýře v návaznosti na mansardovou střechu.

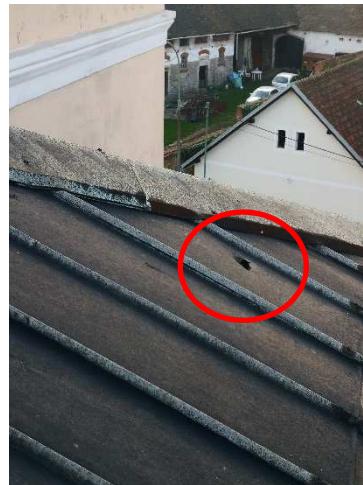
A12. V průběhu prohlídky střechy byly zjištěny lokální perforace v hliníkové krytině, kterými rovněž dochází k zatékání do konstrukce střechy a podkroví.

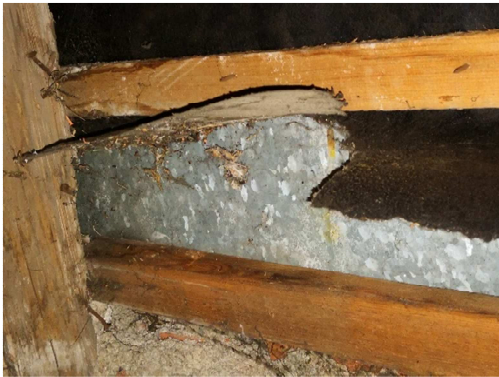
A13. Střecha je tvořena hliníkovými kazetami typu „Alukryt šablona přírodní“. Montáž byla provedena na asfaltovou lepenku a na latě, střecha není pochozí. Upozorňujeme, že pojistná hydroizolace – asfaltová lepenka je na mnoha místech porušená a je již v ploše nefunkční.

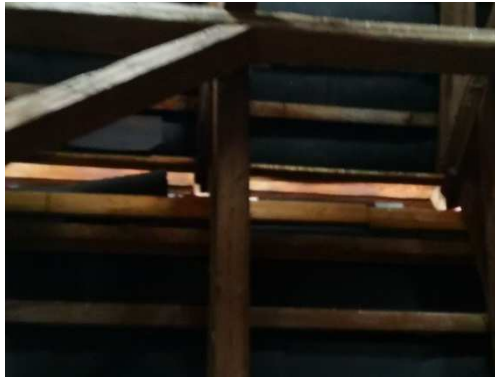
A14. Viz předchozí komentář. Upozorňujeme, že nefunkční (a na mnoha místech chybějící) pojistná hydroizolace umožňuje zatékání do střešní konstrukce zejména v místech zlomů mansardové střechy a v místech napojení této střechy na zděné konstrukce budovy.

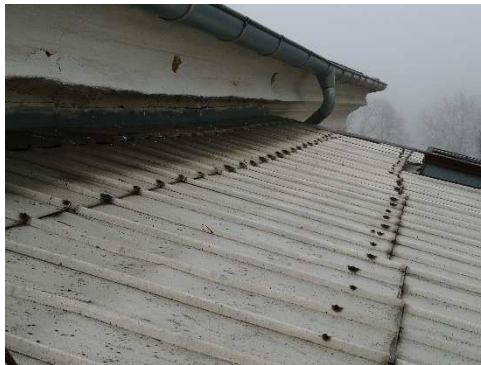
A16. Vlivem absence údržby střešní krytiny a špatně použitého spojovacího materiálu, dochází k uvolnění spojovacích ocelových hřebů a tím k netěsnostem střešní krytiny. V důsledku toho dochází při větrem hnaném dešti k zatékání do střešní konstrukce.

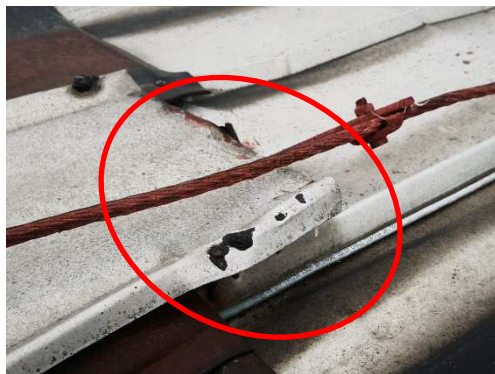
A17. Viz předchozí komentář. V detailu je patrná absence spojovacího materiálu, v důsledku čehož není styk hliníkových šablon těsný a umožňuje zatékání do střešní konstrukce.

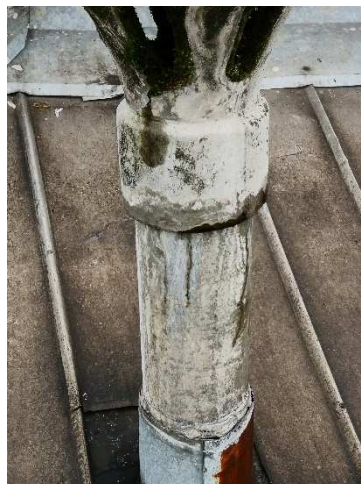
A18. Pohled na detail průniku odvětrávacího potrubí střešní rovinou, který nepovažujeme za zcela těsný.

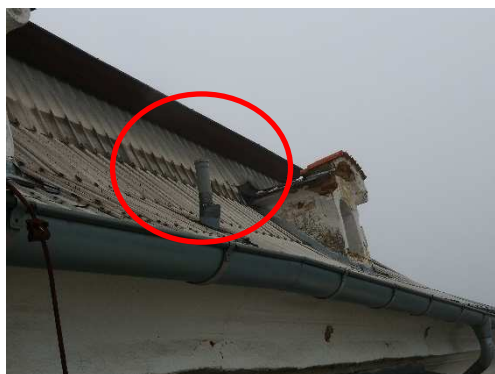
A19. Absence hlavic na odvětrávacím potrubí.

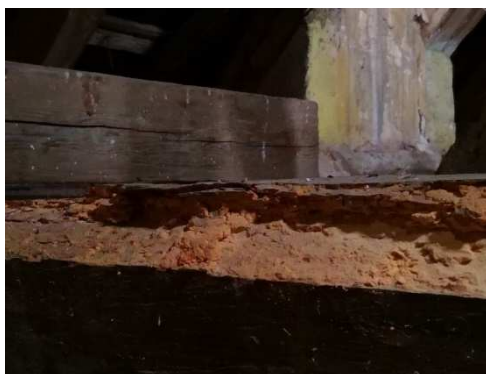
A20. Některé dřevěné konstrukce krovu jsou napadené dřevokaznými houbami a škůdci v důsledku dlouhodobého zatékání do střešní konstrukce. Tato vada způsobuje zmenšování průřezu a snižuje únosnost dotčených částí krovové konstrukce.

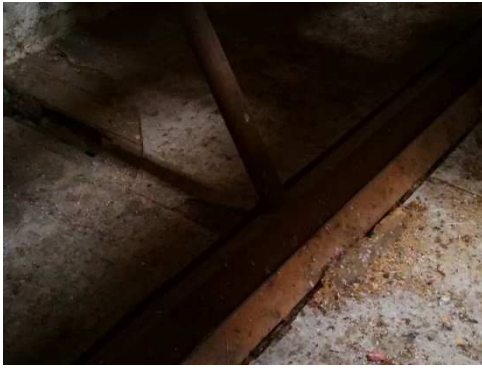
A21. Viz předchozí komentář. Při prohlídce bylo rovněž zjištěno, že některé části krovu byly opravovány v minulosti, viz tato ocelová vzpěra. Dokumentace k těmto opravám, jakož i k objektu nebyla v době vypracování této zprávy k dispozici. Pouze pro informaci. Není zahrnuto do souhrnného seznamu nálezů.

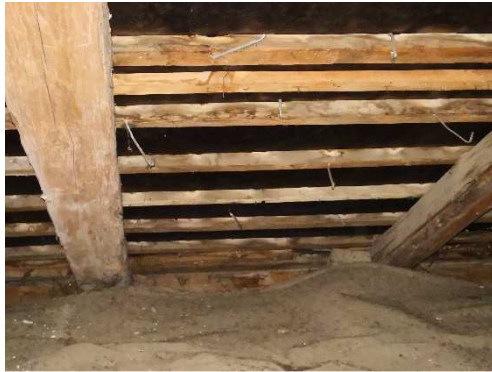
A22. Pohled na střešní plášť z podkroví. Na mnoha místech jsou viditelné stopy po zatékání šablonami patrně při větrem hnaném dešti.

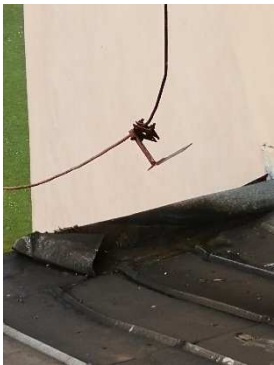
9	11/04/2019 11/11/2019	Střešní plášť	V průběhu prohlídky byly zjištěny nevyhovující části stávající hromosvodové soustavy (např. uchycení).	B	A23, A24	Funkce stávající hromosvodové soustavy	Doporučujeme provést kontrolu uchycení stávající hromosvodové soustavy v celém rozsahu a provést opravu poškozených míst.

A23. Pohled na poškozený stávající hromosvod.

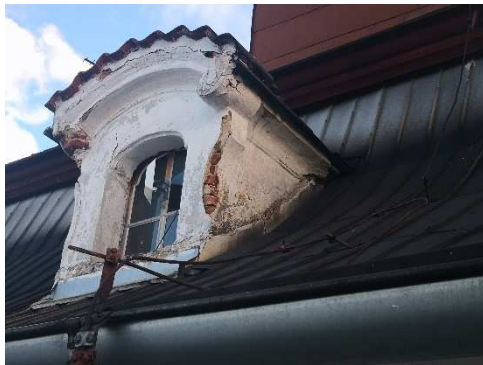
A24. Viz předchozí komentář.
