Most 24423-1

Most přes Košátecký potok za obcí Horní Přívory

HLAVNÍ PROHLÍDKA

Datum provedení prohlídky: 16.4.2013

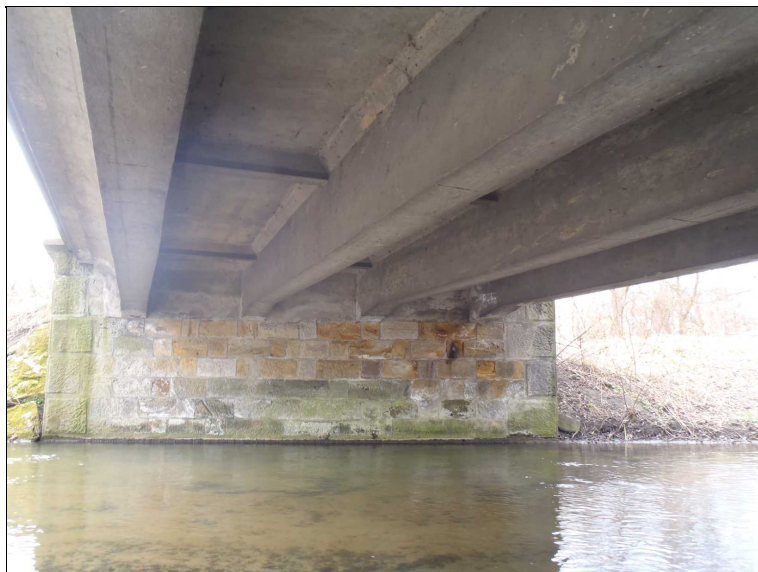
[1.2] 1.2 Mostní podpěry a křídla Lokálně vypadané spárování zdiva, dochází k degradaci kamene u jednotlivých bloků, v horní části opěr vápenné výluhy.

[2.1] 2 Nosná konstrukce V podhledu NK stopy po sanaci, lokálně obnažena korodující výztuž (podhled desky a krajní trám vlevo), v místě uložení a koncové příčnický se stopami po zatékání (vápenné výluhy), podélná trhlinka v desce pod římsou vlevo.

Podhled NK a 1.opěra

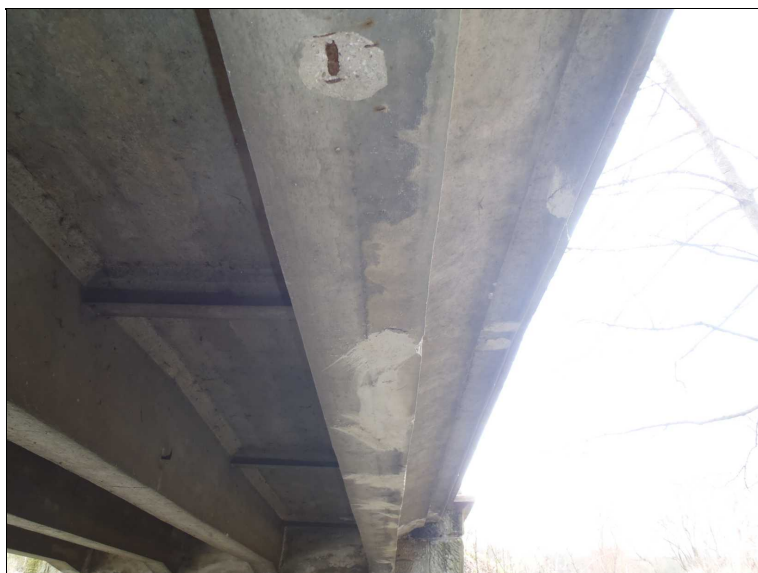
Detail NK vlevo

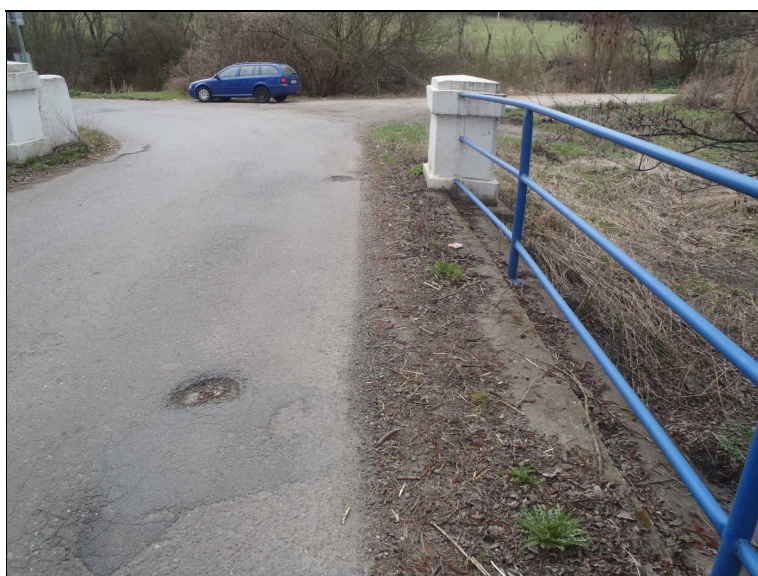
[3.1] 3 Mostní svršek Vozovka nadvýšena nad úrovně říms, v krajnici sít' trhlín, nečistoty a zakořeněná vegetace, vlevo výtluhy. Římsy jsou přelivné, porostlé mechem, s trhlínkami, lokální degradace betonu (nad 1.opěrou vpravo), na křídlech lokálně s odlámanými hranami a jsou nedostatečně obsypány.

Nadvýšení vozovky, přelivná římsa a výtluk vlevo

[1]	3	Mostní svršek	Vyčistit krajnici vozovky od nečistot a zakořeněné vegetace.
-----	---	---------------	--

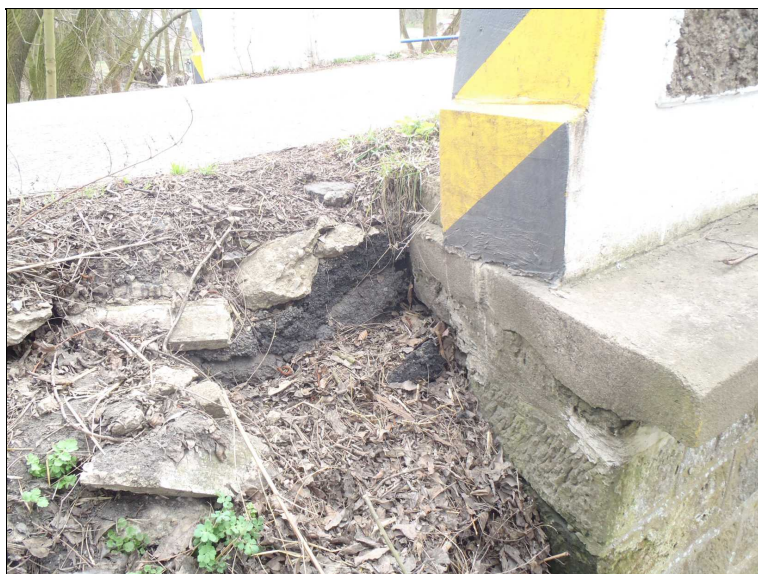
Nedostatečný obsyp římsy

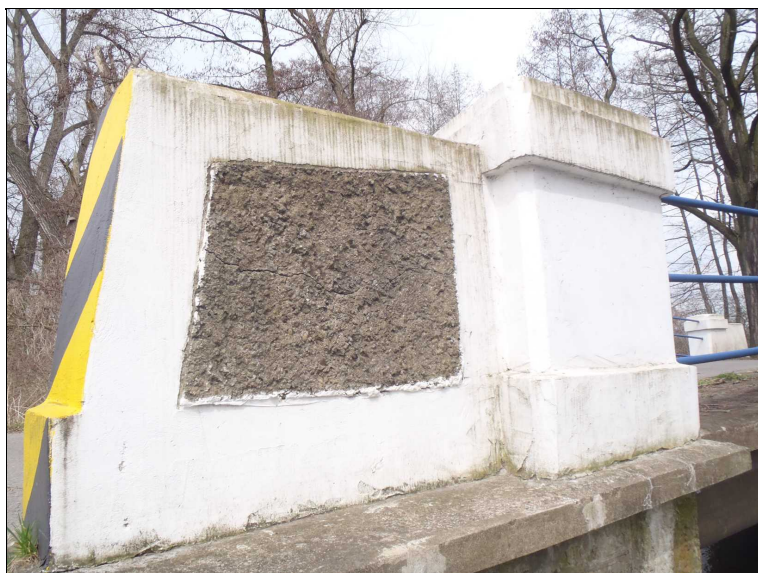
Trhlina v betonové části zábradlí vpravo

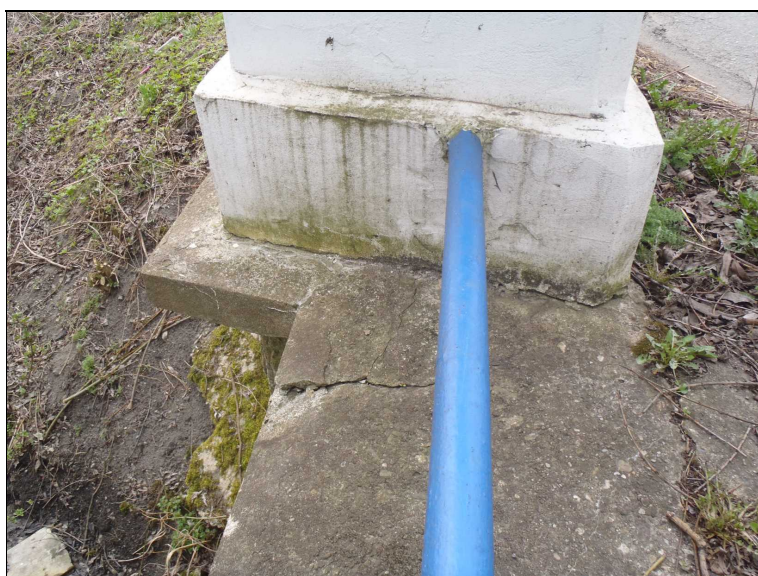
Detail římsy nad 1.opěrou vpravo
