Část díla ARCHITEKTONICKO – STAVEBNÍ ŘEŠENÍ

Hlavní inženýr projektu		<div><div><div>JIKAI CZ</div><div>Residence Šatlava Dlouhá 101-103 Hradec Králové 777 550 375</div></div></div>	
Ing. Jiří Slánský			
Investor: Středočeský kraj, Zborovská 11, 150 21 Praha 5			
Akce		formát	-
SNÍŽENÍ ENERGETICKÉ NÁROČNOSTI OBCHODNÍ AKADEMIE V KOLÍNĚ, KUTNOHORSKÁ Č.P. 41, 280 02 KOLÍN		Stupeň PD	RDS
		Datum	12/2016
		Měřítko	-
Objekt		Číslo přílohy	D. 1. 1. c. 3
Název přílohy FOTODOKUMENTACE ARCHITEKTONICKÝCH PRVKŮ

Fotodokumentace stávajícího stavu, identifikace slohových prvků, identifikace slohových, architektonických a estetických závad, návrh nového stavu

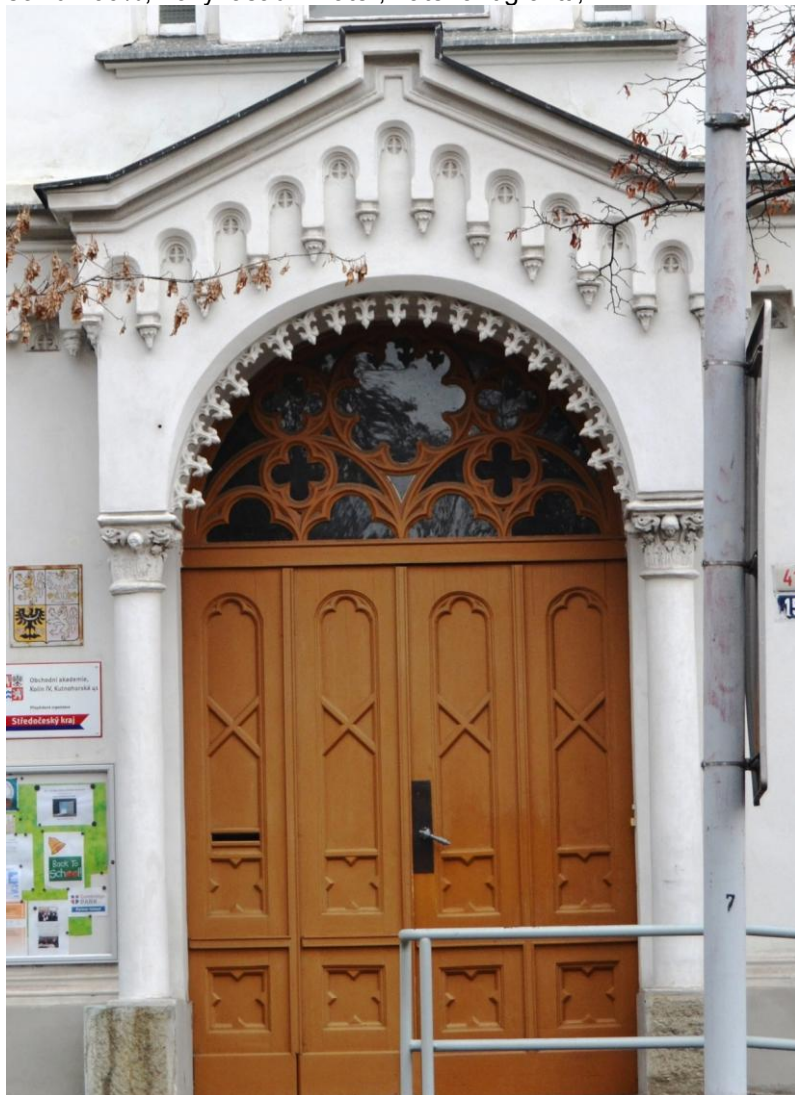
Celkový pohled, vstupní dveře, poškozené patky a hlavice sloupů, poškozené lilie v oblouku – 2 ks,

Oprava omítek 30%, oprava štukatury a zdobných prvků, doplnění zdobných prvků, napojení stávajících zdobných prvků na nové prvky na ETICS, nové oplechování za stávající, sanace patek a soklů 100%, nový fasádní nátěr, nátěr antigrafiti,

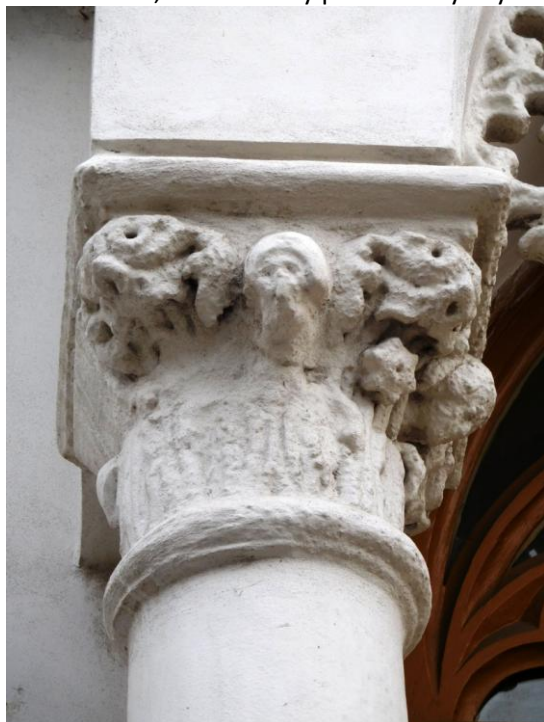
poškozená levá hlavice, štukatérská oprava, doplnění

replikami (odlitky) dle pravé hlavice

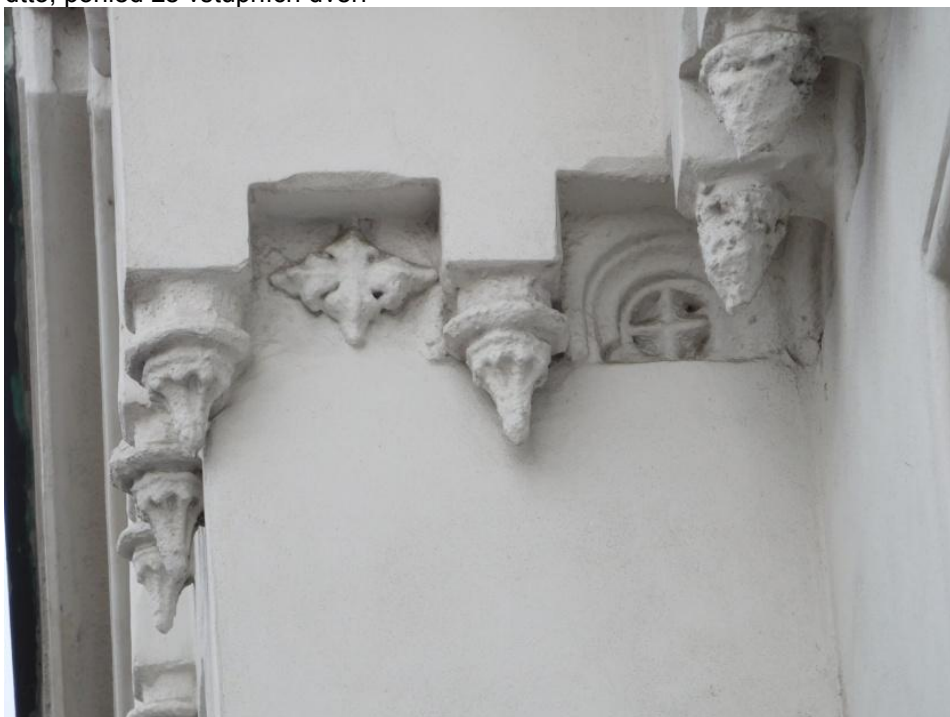
pravá boční strana, konzolky, kazetky, nepravidelnosti vlysu
detail, lístek kamufluje, že se nevešla kazetka

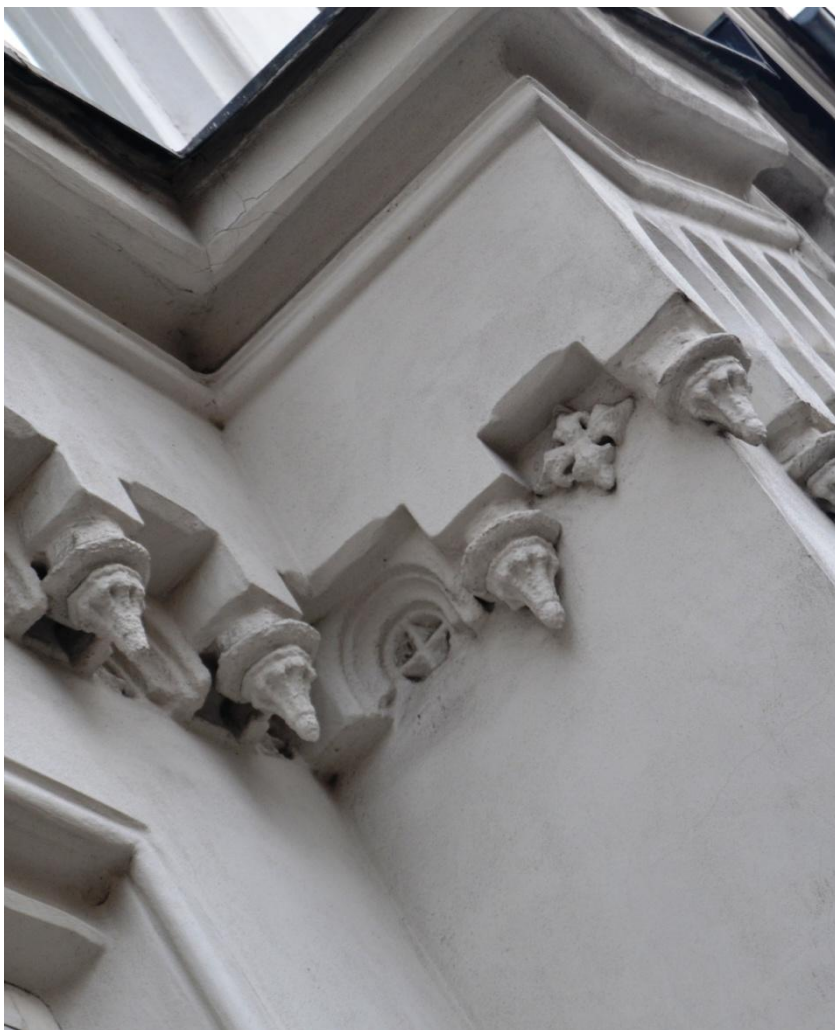
levá strana nepravidelnosti

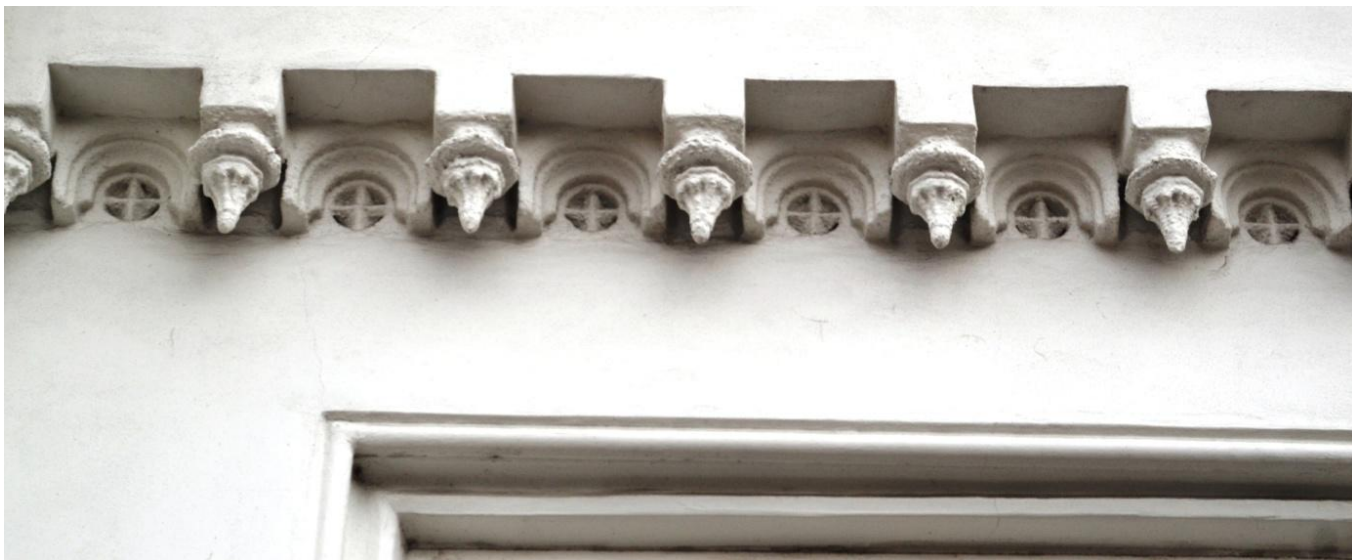
Podřímsové prvky konzolky, kazetky, okenní lemovací profil - zapuštěná šambrána gotického profilu, vodorovná hrana není zkosená

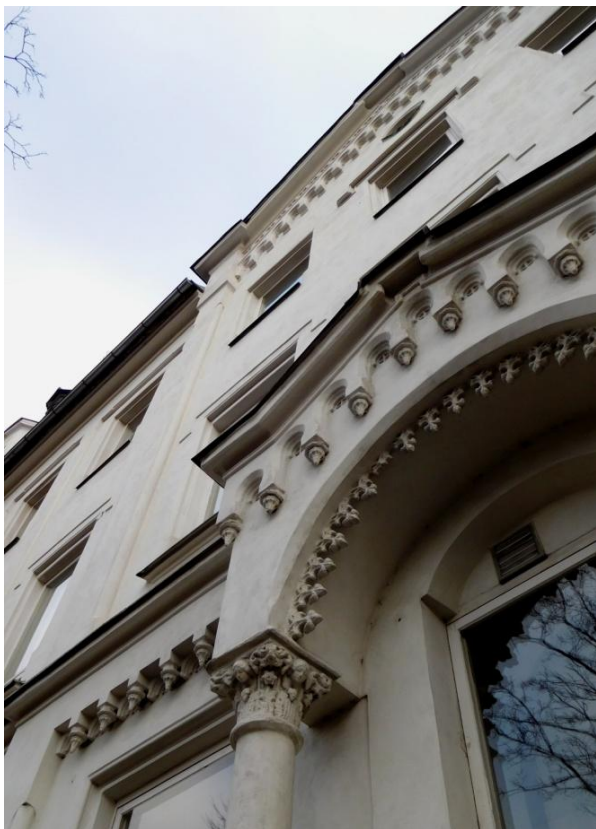
horní část portálu, levá strana
byla zachována podobnost se středním portálem, kde byl lístek použit jako nouzová dekorace v prostorové tísní.

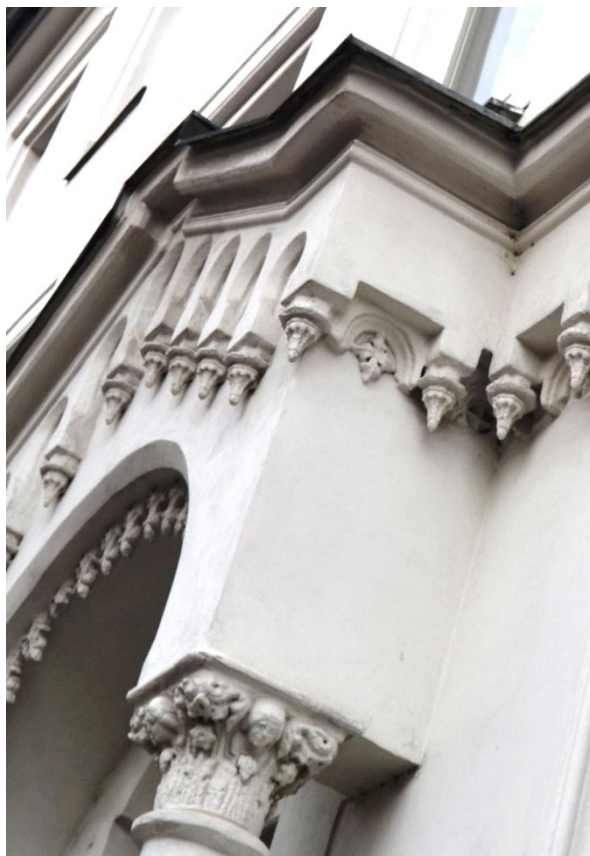
Pravá strana, kazetka vlysu je překryta lístkem aby byla zachována podobnost se středním portálem, kde byl lístek použit jako nouzová dekorace v prostorové tísní.

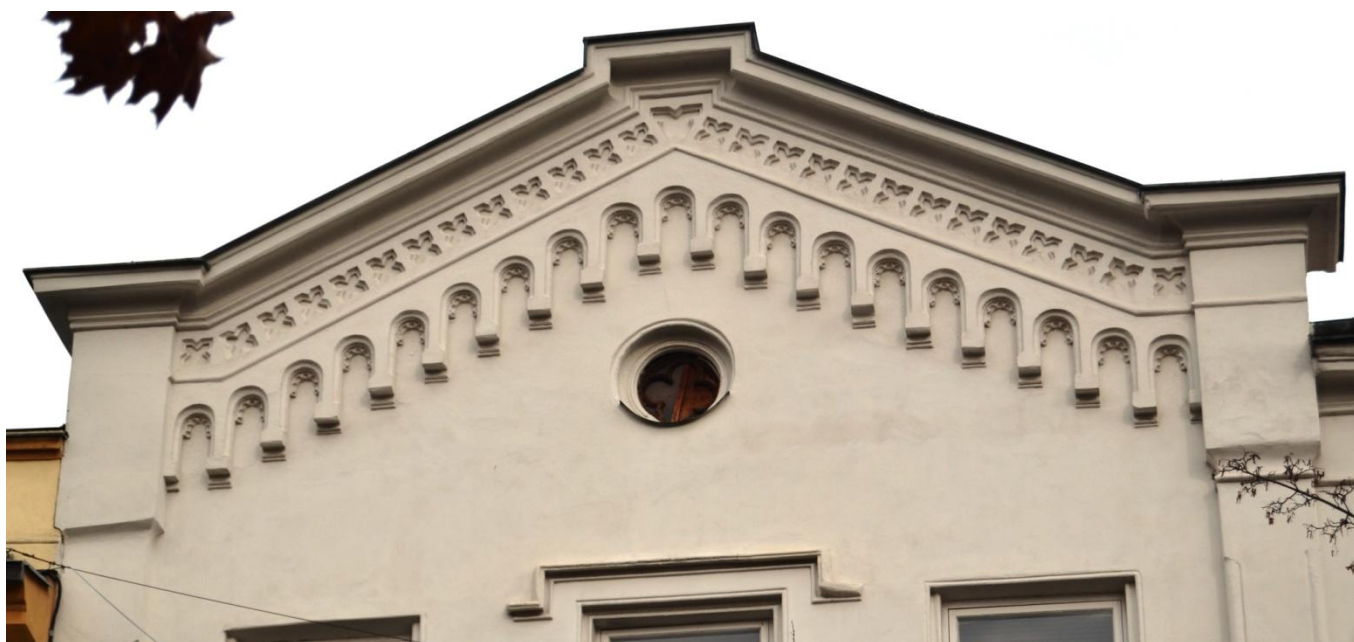
Na levém sloupku chybí oblá lišta navazující na vlys a oblá lišta v napojení na pilastr. Obě budou doplněny dle pravého sloupku. Nad středním oknem lišta v původní nezjednodušené profilaci, na nejstarší fotografii je v ploše okolo okna kulatá šambrána, bude doplněna v novém stavu – tl. 5mm (jen tmel) + odlišení barvou

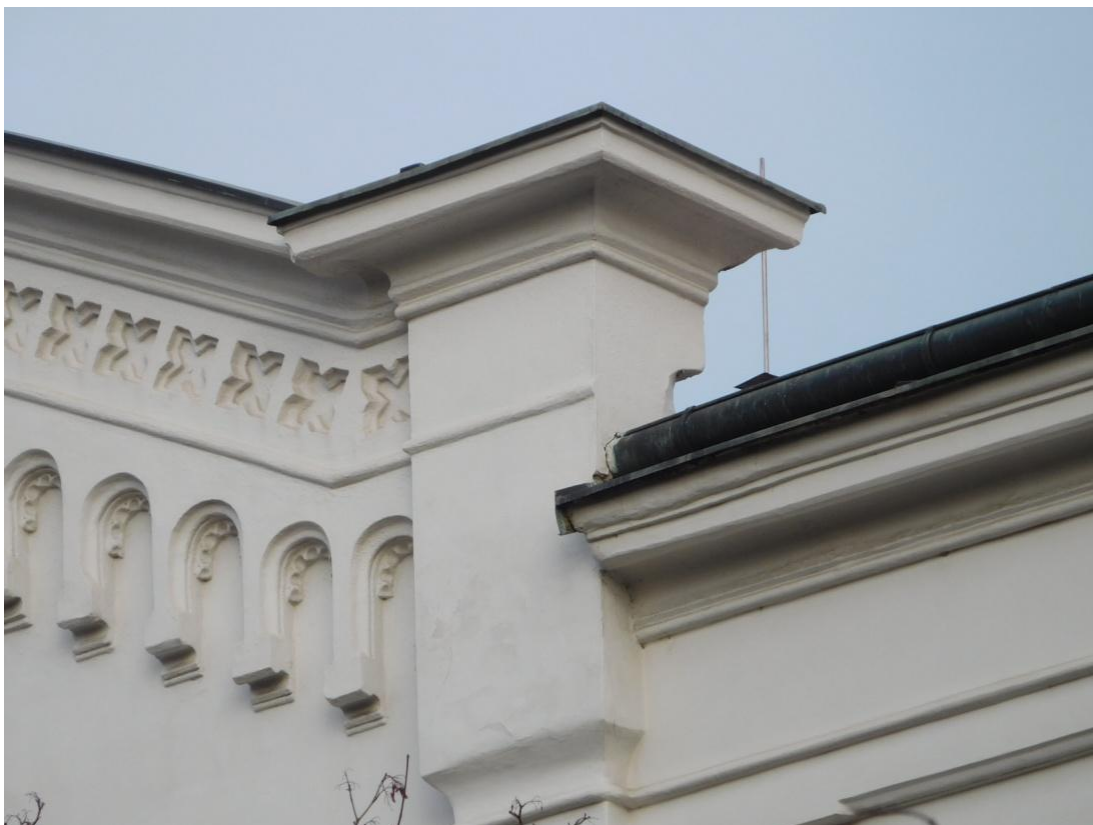
pravá atika, ukončení pilastru, nadstřešní okapový žlab , oblá lišta na lezéně navazuje na lištu na pilastru

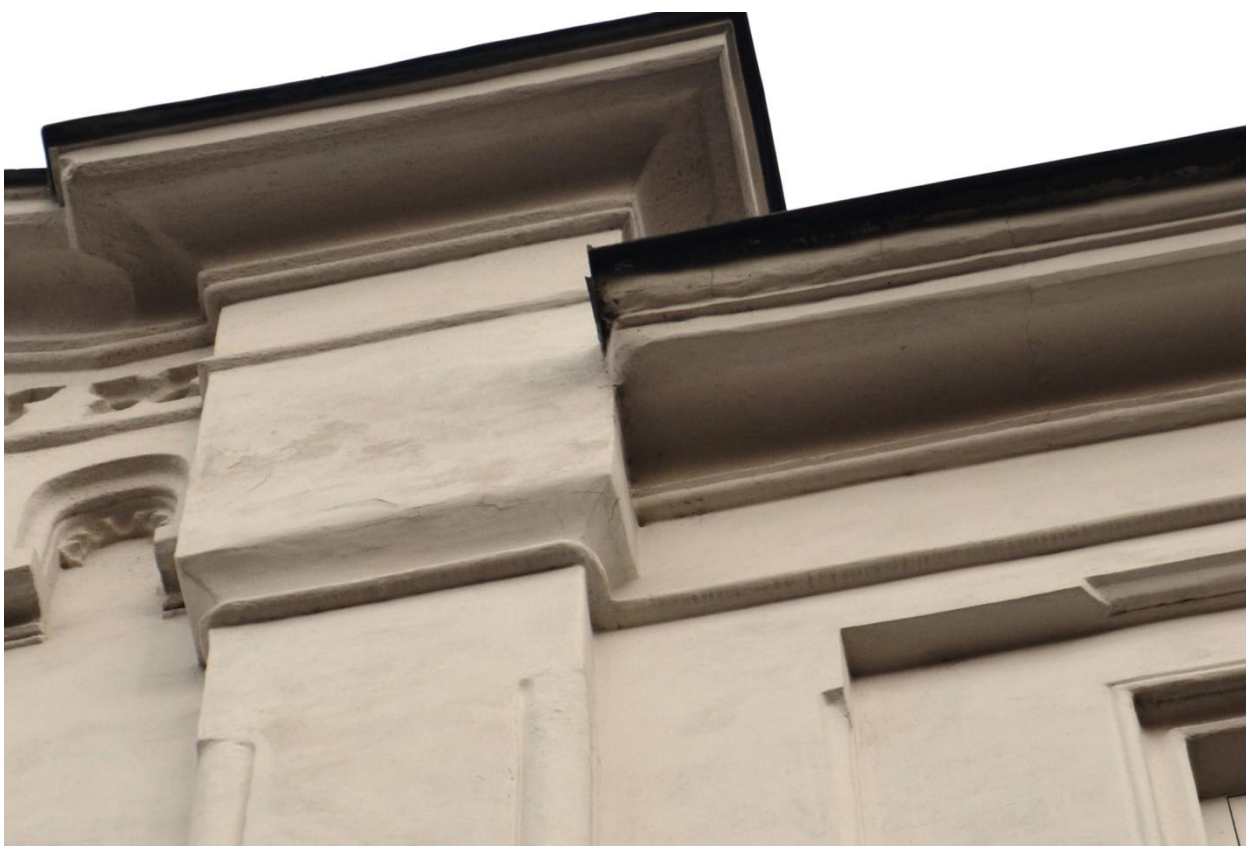
Na spodku atikového sloupku je odstraněn přechodový profil, vpravo detail lezénového rámu a okenní šambrány, pilastr s oblouny .

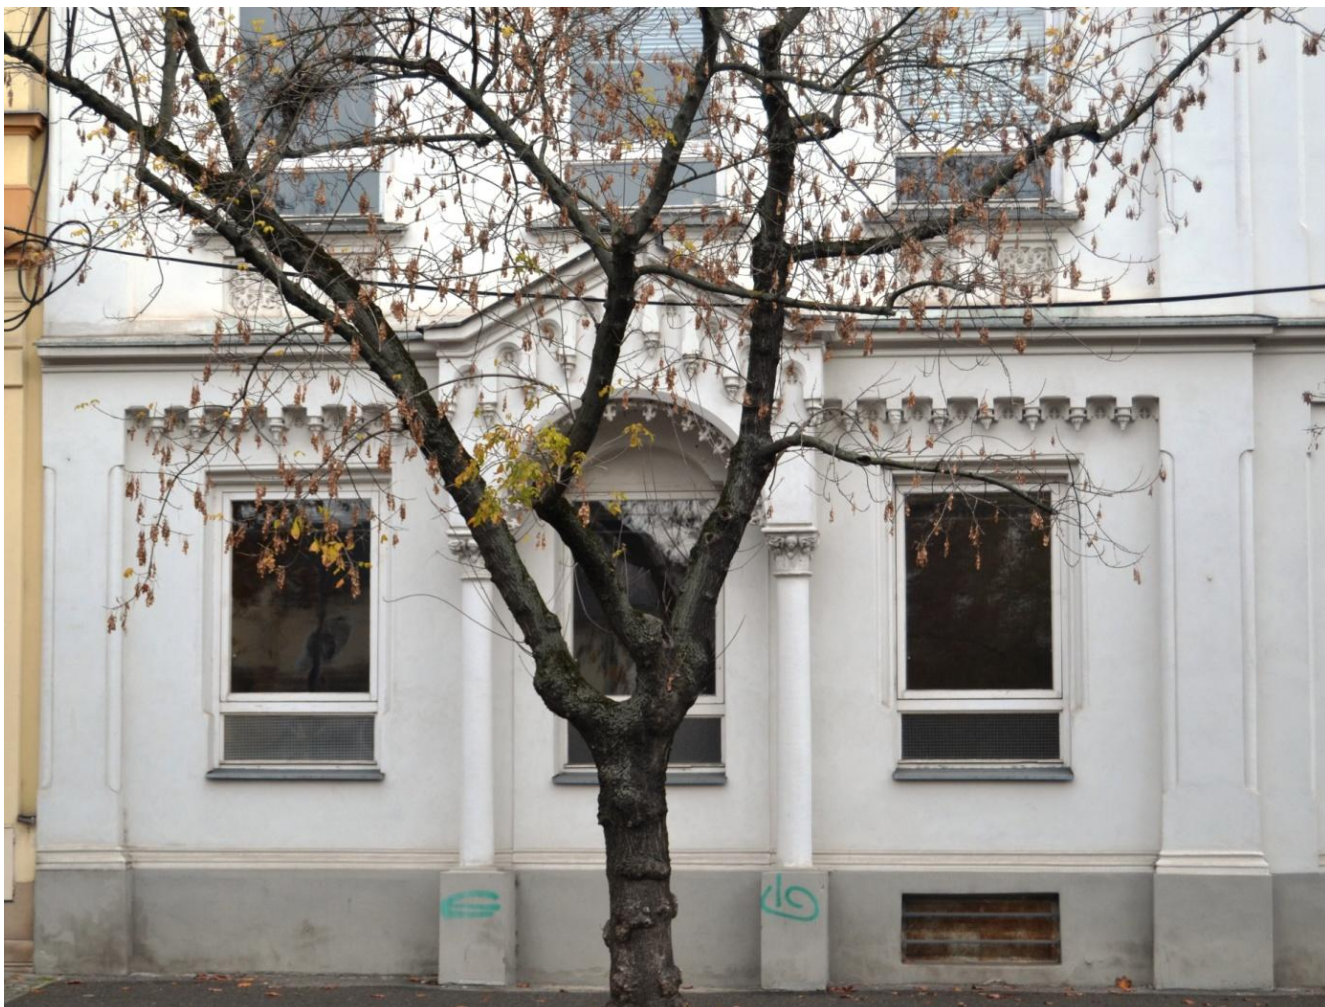
Spodní část rizalitu s portálem a pilastry

V portálu byl původní vstup, dnes zazděný. Jsou zde estetické závady obdobně jako u pravého rizalitu. Ze slohového architektonického hlediska je stávající stav naprosto nevyhovující.

1. Dodatečné okno nemá profilovanou šambránu, nevhodně a nelogicky až primitivně je tvarována klenba v napraží okna. Obojí bude odstraněno. Větrací žaluzie bude odstraněna nebo přemístěna z nadpraží. Nové okno bude mít horní část obloukovou dle klenby.

2. Bude zde nová parapetní římsa, která odliší a zvýrazní okno v portálu od ostatních oken bez římsy.
3. Sokly pod patkami sloupů jsou mírně převýšené, mají neslohově štíhlé proporce. Protože terén ulice zde klesá a je tudíž největší výškový rozdíl mezi podlahou v interiéru a terénem v exteriéru, je pravděpodobné, že zde byly v nějaké podobě předložené schody. Schody mezi patkami určitě esteticky zlepšovaly proporce, možná byly sokly patek více členěny.

4. V současném stavu nelze se schody v jakékoli podobě uvažovat, přesto je snahou projektanta zlepšit estetické působení této části fasády. Tohoto cíle bude dosaženo úpravami plochy stěny zazděného vstupu (mezi sloupy), úpravami soklů sloupů a plochy soklu mezi sloupy, který bude snížen a ve styku s plochou chodníku bude na soklu naznačen schodový stupeň jako ukončení soklu.

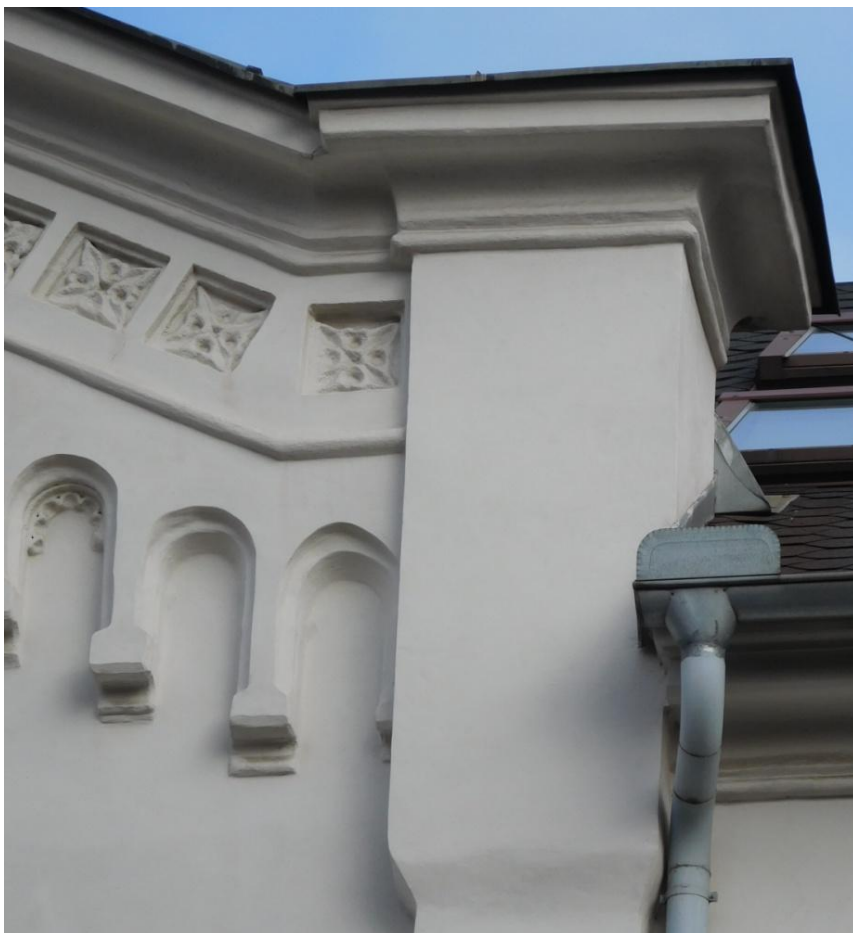
pravá atika, poškozená římsa
pilastr , chybějící dekorace obloučků vlysu, chybějící oblé lišty na atikovém sloupku

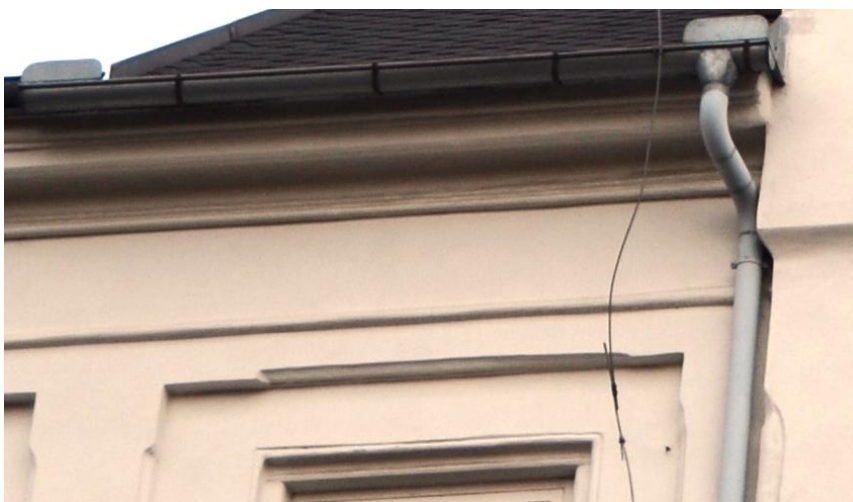
Lezénový rám a vodorovná
oblá lišta na horní lezéně. Oblá lišta je pouze na lezéně na levé straně rizalitu, strana pravá lištu
nemá. Bude doplněna i na pravou stranu.

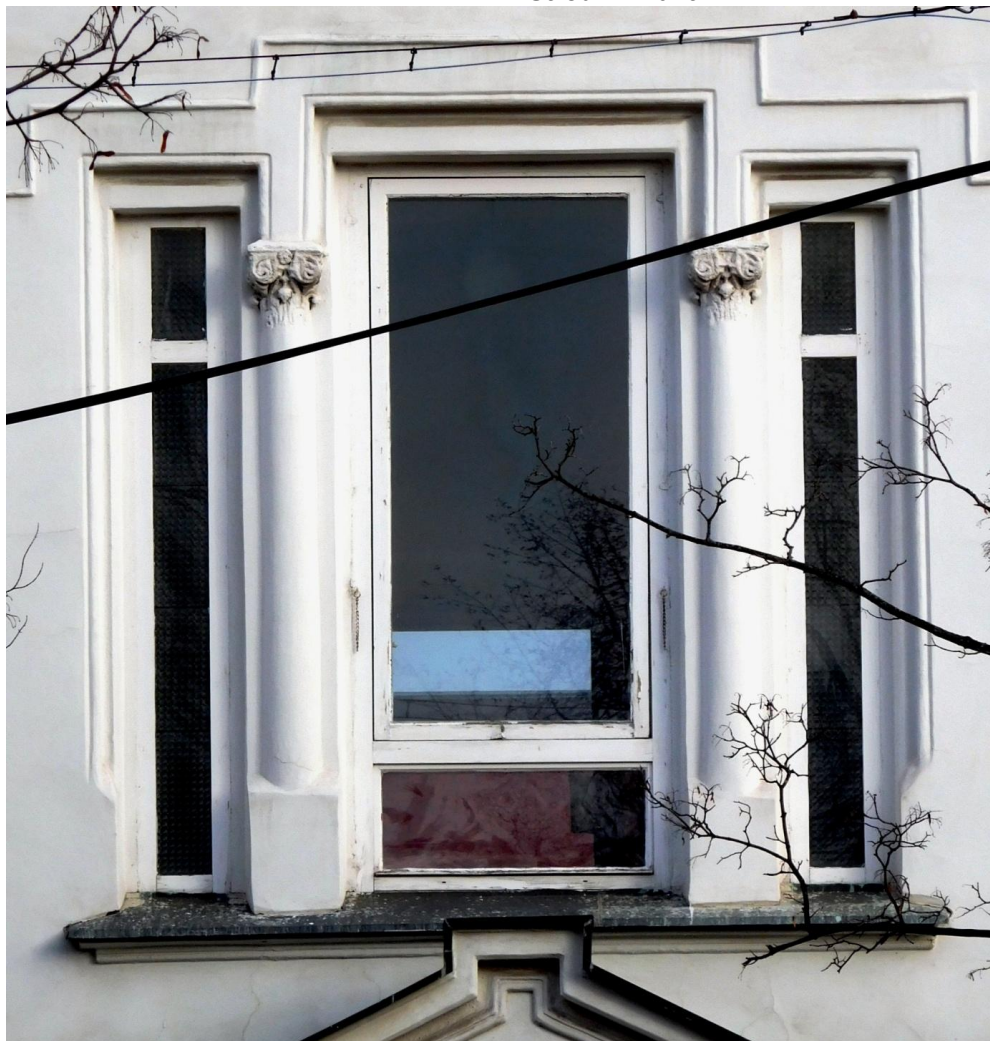
2. nadzemní podlaží celkový pohled

– v nadpraží všech tří oken je nelogická dozdivka způsobená nevhodnou (malou) výškou typového okna. V celém ostění bude obnoven původní šambránový profil.

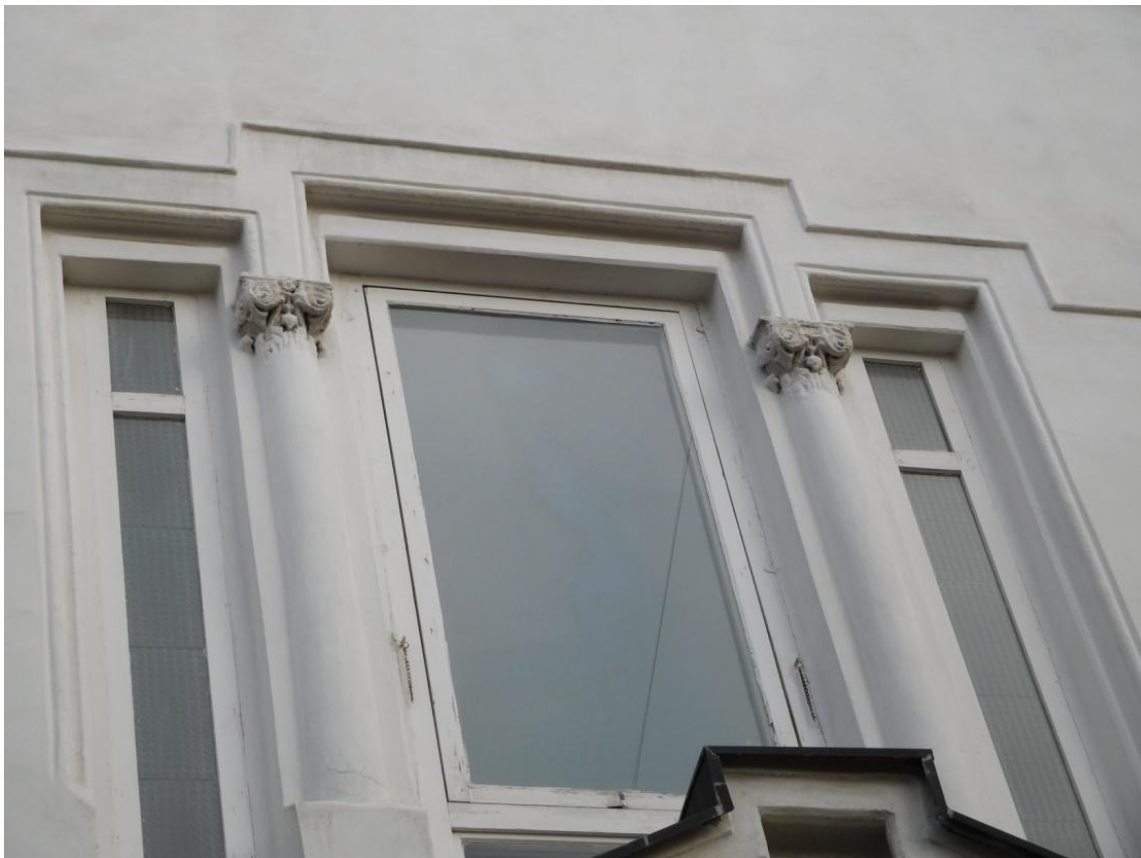
Nadokenní profilovaná lišta je odbourána, pouze zůstala nízká lišta

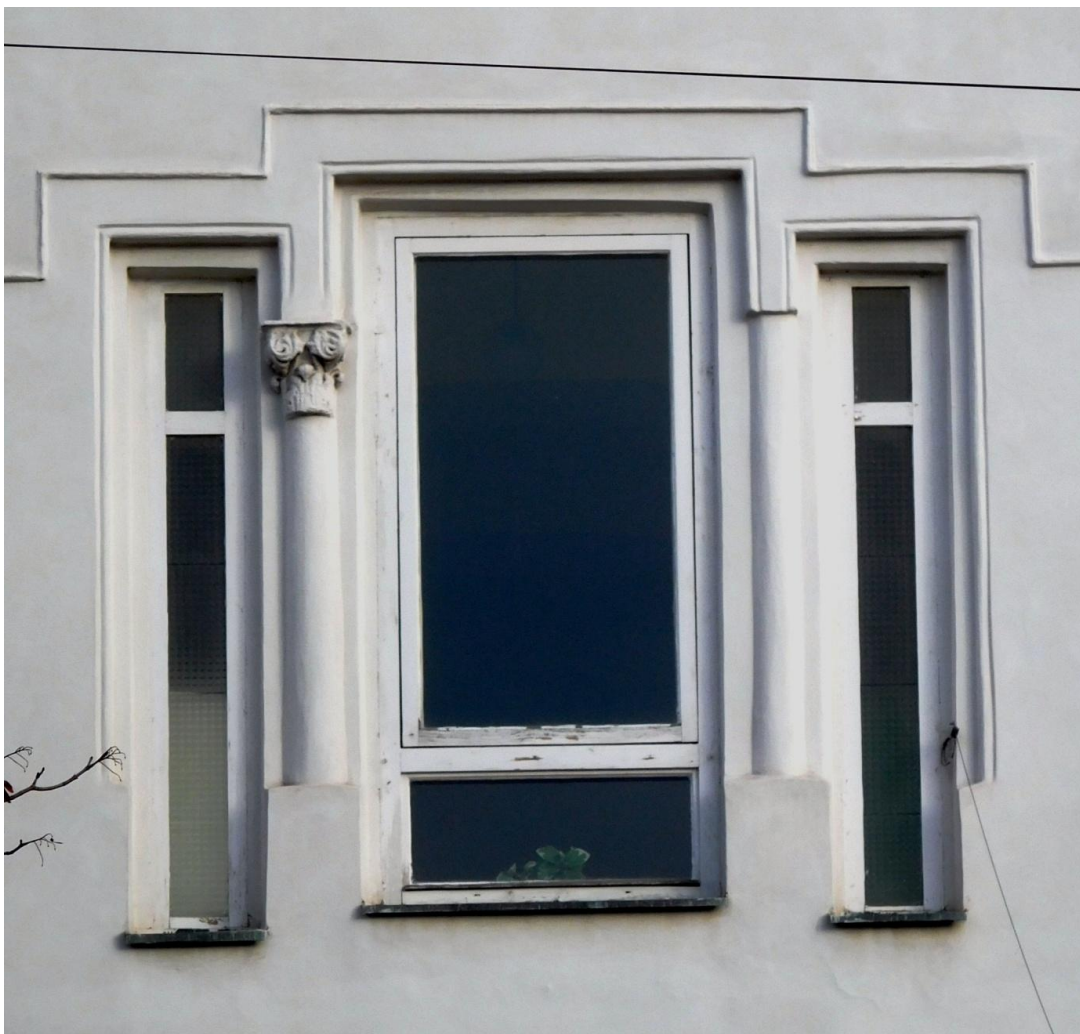
Sdružené okno ve 3. Nadzemním podlaží celkový pohled

parapetní římsa není, patky polosloupů zjednodušeny. Chybí pravá hlavice, která bude v novém stavu doplněna jako replika dle levé hlavice. Parapet středního okna je proti bočním oknům zvýšený. Pro zvýšení není ze slohového hlediska důvod, ani na historických fotografiích není, proto v novém stavu zvýšení nebude. Spodek oken bude v jedné rovině. Okenní šambrána je zjednodušená, bude obnovena původní profilace. Sokly pod polosloupy budou dotvarovány podle pravděpodobného původního stavu.

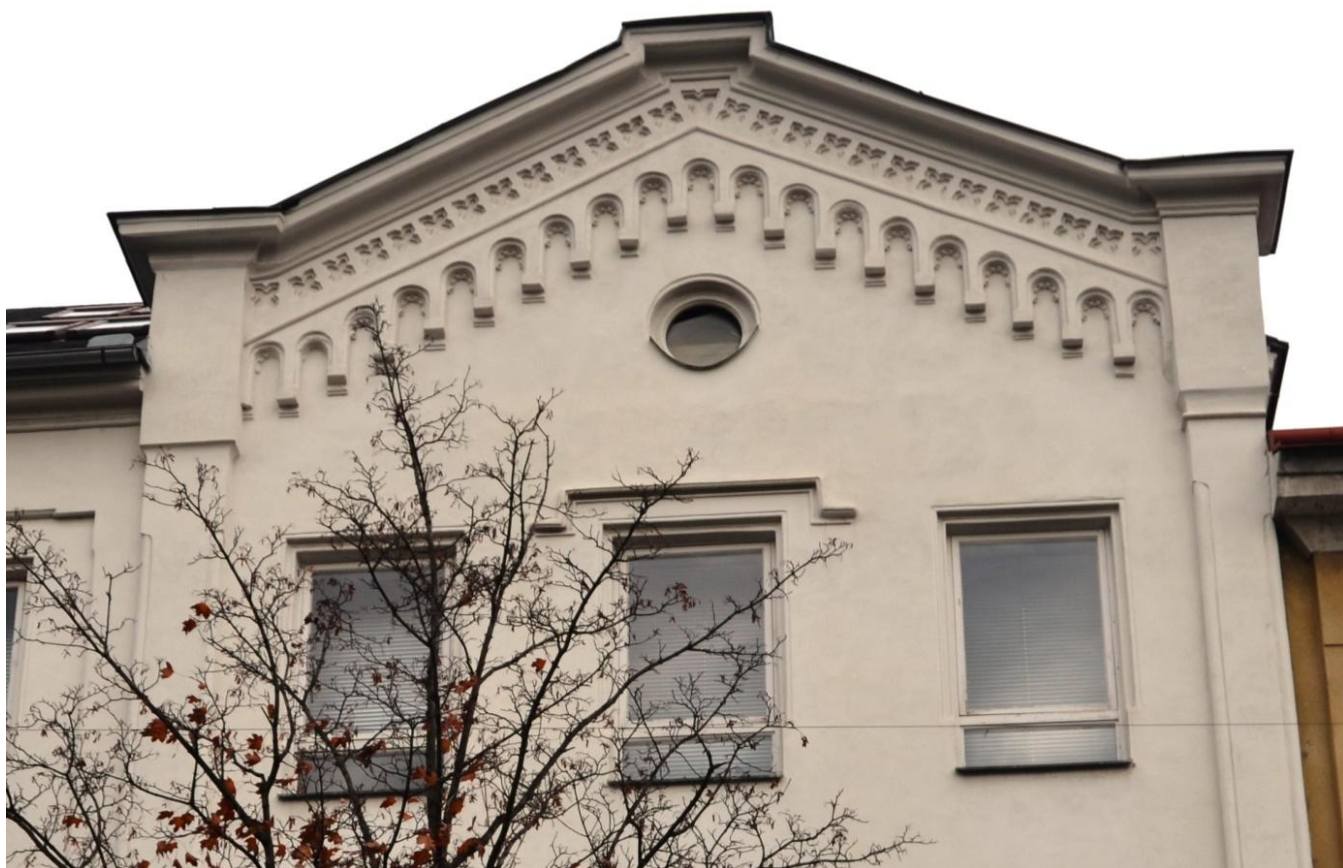
Pravý pilastr je užší než levý. Chybí horní oblé lišty, spodní lišta vpravo je, vlevo chybí.

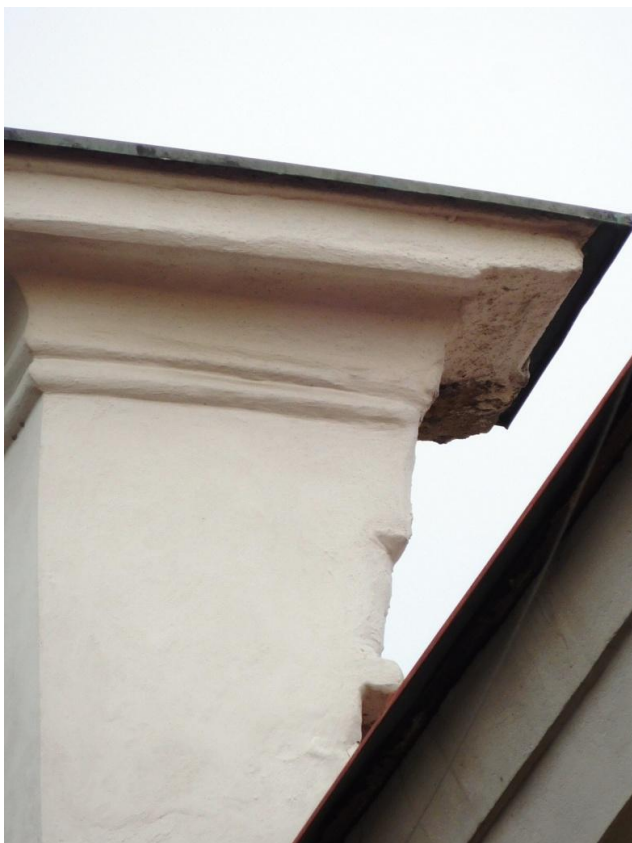
Pravý atikový sloupek. Na zadní straně je pozůstatek oblé lišty, lišta obíhala všechny strany sloupku. Odpadlá část římsy pod oplechováním. Pozůstatek úpravy nároží – pravděpodobně byl nároží zkoseno a nad oblou římsou byl ještě jeden drobný profil.

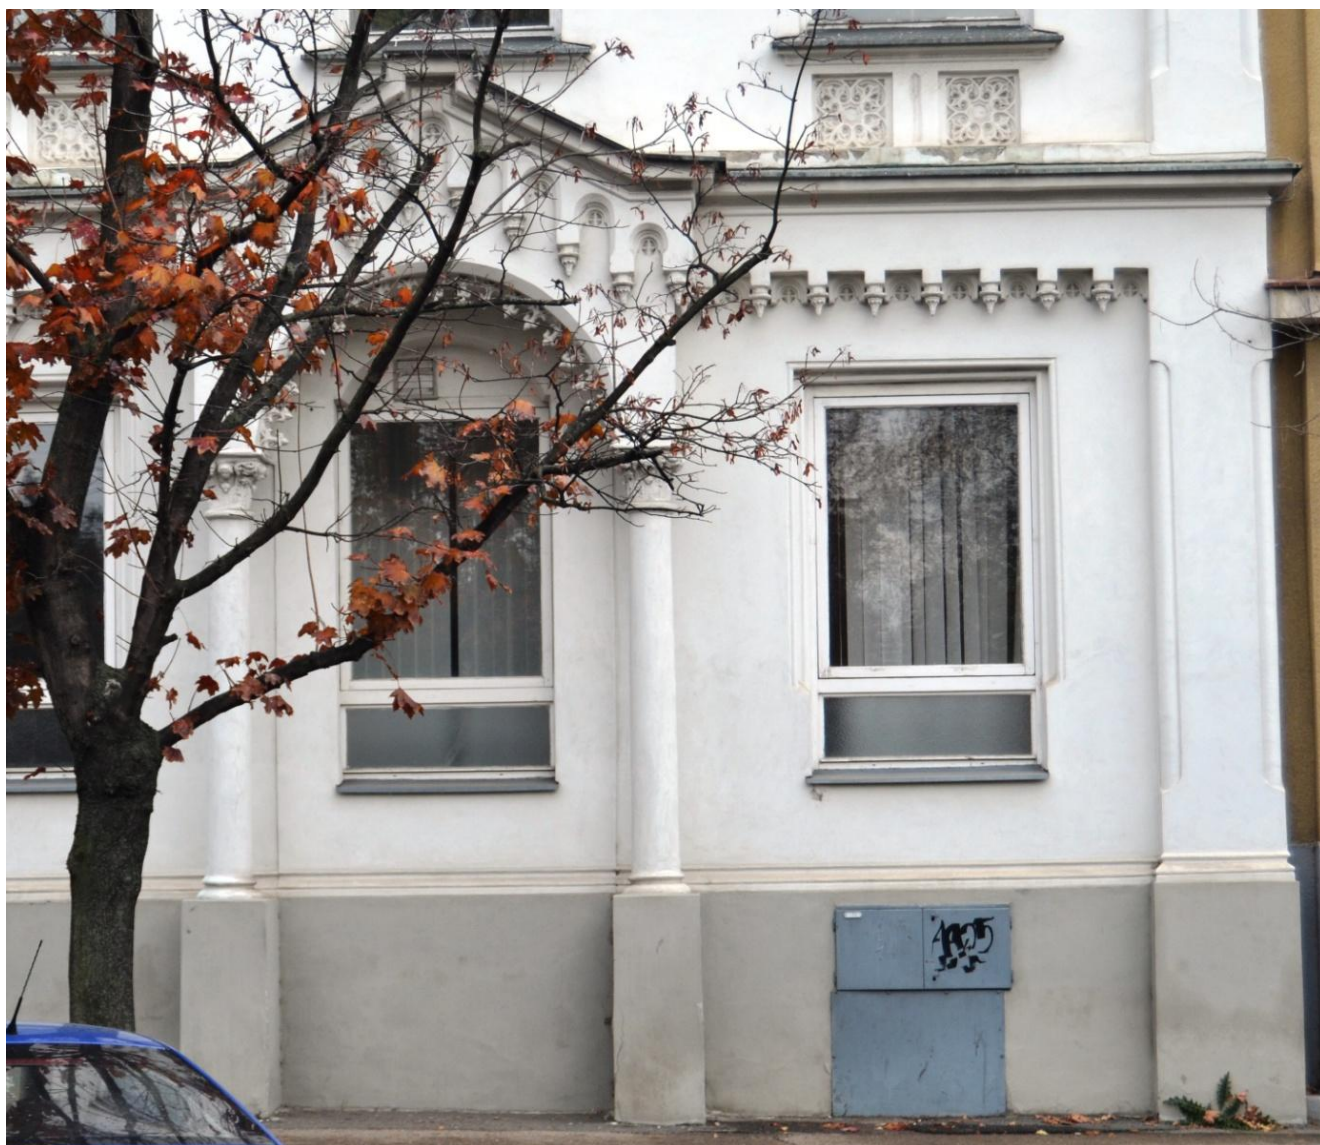
V portálu byl původní vstup, dnes zazděný. Jsou zde estetické závady podobně jako u levého rizalitu.

1. Dodatečné okno nemá profilovanou šambránu, nevhodně a nelogicky je tvarována klenba v napraží okna. Obojí bude odstraněno. Větrací žaluzie bude odstraněna nebo přemístěna z nadpraží. Nové okno bude mít horní část obloukovou dle klenby.

2. Bude zde nová parapetní římsa, která odliší a zvýrazní okno v portálu od ostatních oken bez římsy.
3. Sokly pod patkami sloupů jsou převýšené, mají neslohově štíhlé proporce. Protože terén ulice zde klesá a je tudíž největší výškový rozdíl mezi podlahou v interiéru a terénem v exteriéru, je pravděpodobné, že zde byly v nějaké podobě předložené schody. Schody mezi patkami určitě esteticky zlepšovaly proporce, možná byly sokly patek více členěny.

4. V současném stavu nelze se schody v jakékoli podobě uvažovat, přesto je snahou projektanta zlepšit estetické působení této části fasády. Tohoto cíle bude dosaženo úpravami plochy stěny zazděného vstupu (mezi sloupy), úpravami soklů sloupů a plochy soklu mezi sloupy, který bude snížen a ve styku s plochou chodníku bude na soklu naznačen schodový stupeň jako ukončení soklu.

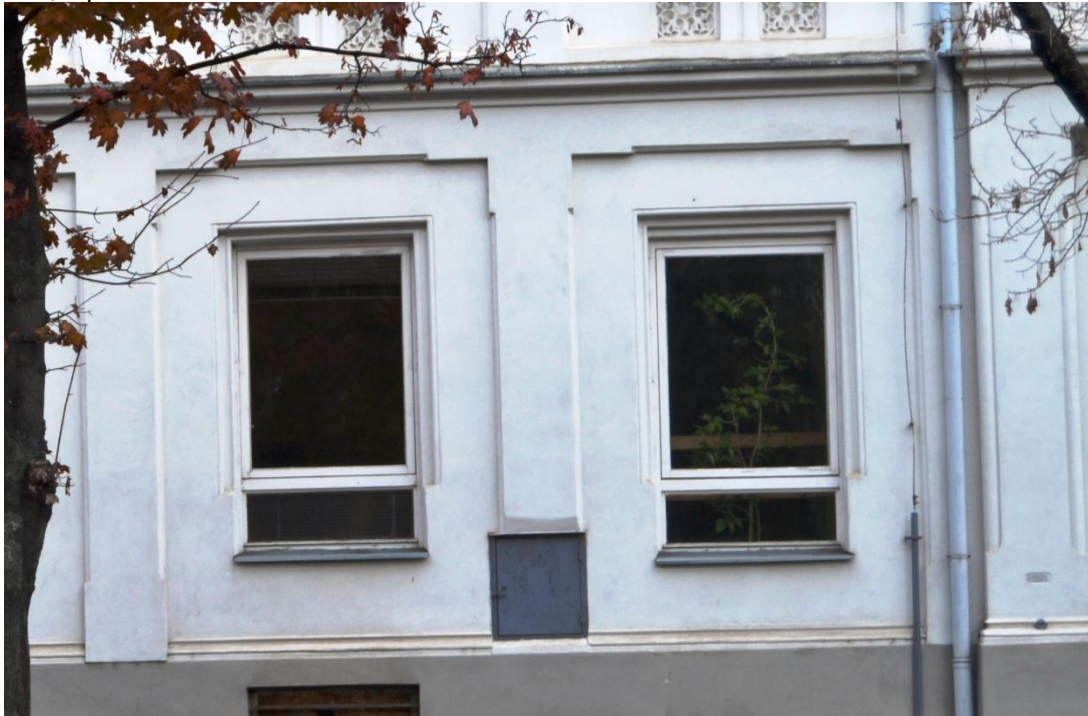
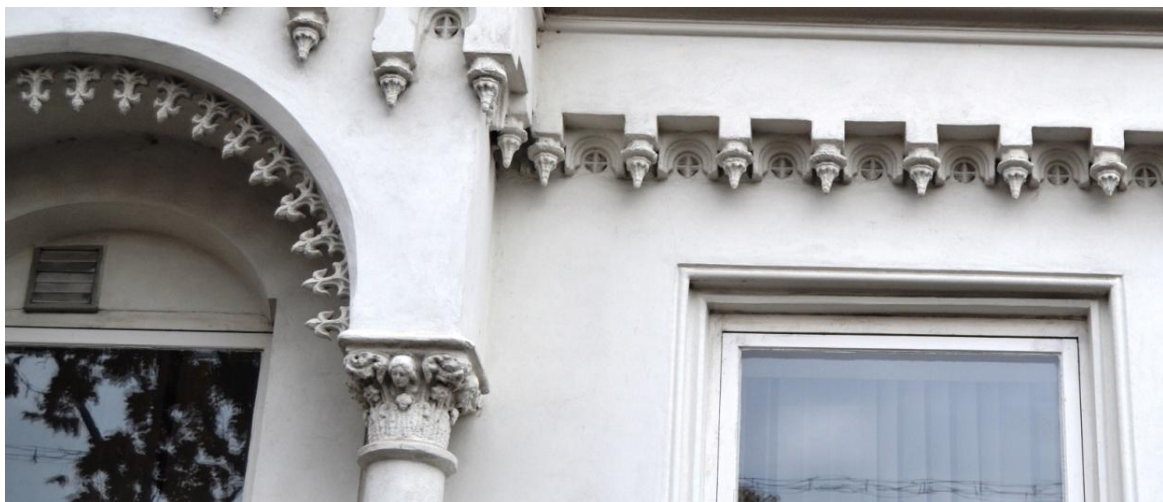
Okenní otvory – rozměry špalety byly různě upravovány dle rozměrů typových oken. Rozměry budou sjednoceny, nelogické dozdivky budou odstraněny. Zde střední pilastr – v nadpraží levého okna je dozdivka, u pravého okna není.

okna v portálech výškově nenavazují se sousedními okny – patrně z důvodu, že nebylo možné více oslabit klenbu nadpraží.

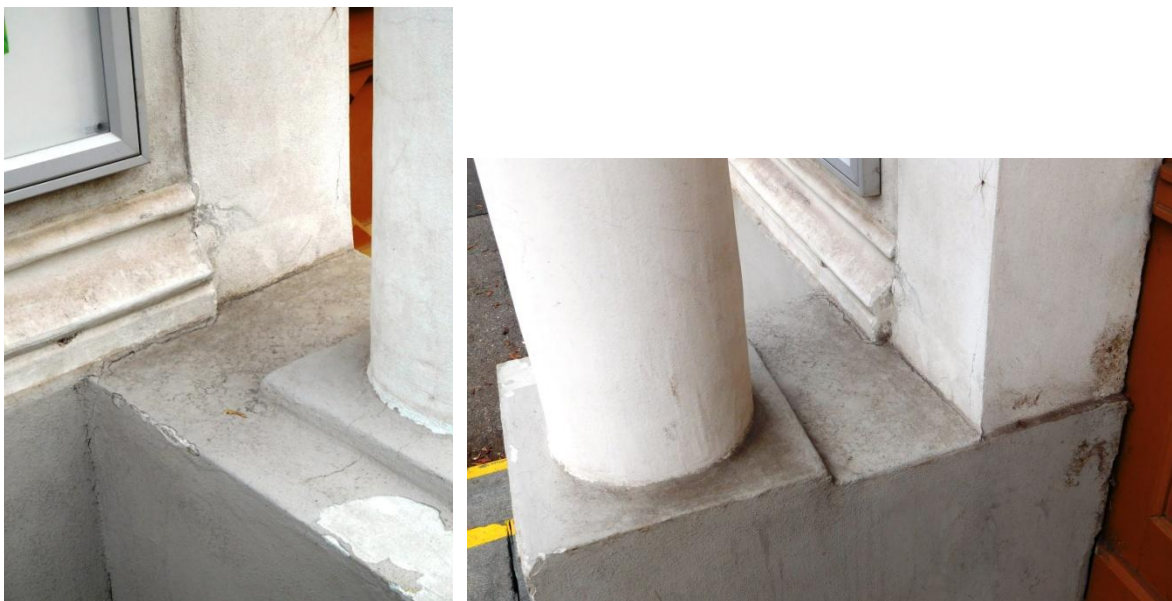
Detail napojení soklu pod sloupem portálu a soklu fasády. Esteticky, slohově i prakticky nevyhovující stav.

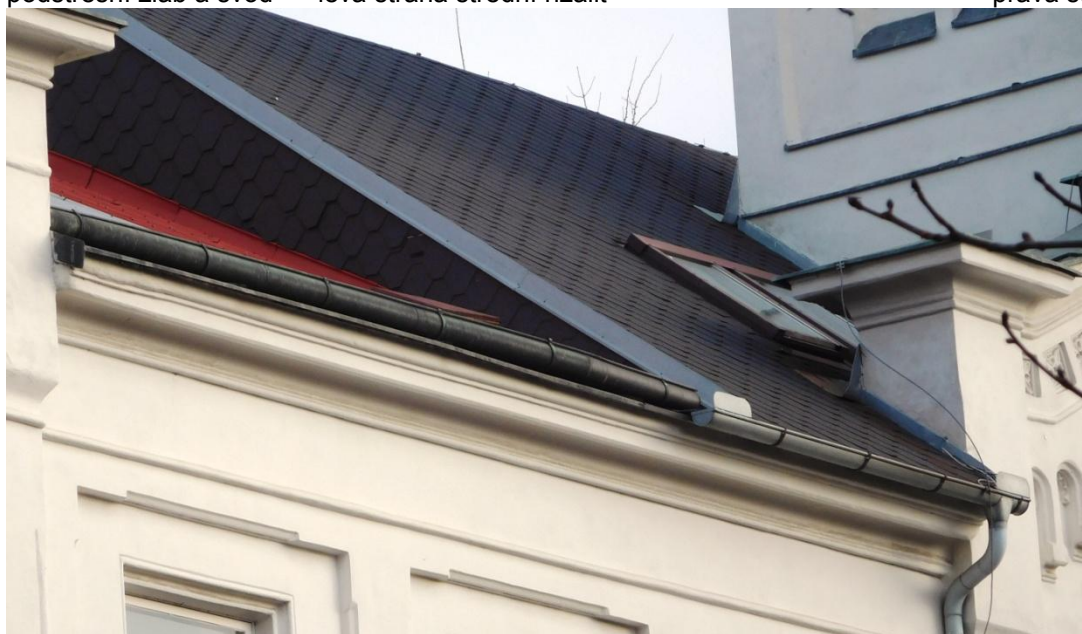
Problematická kombinace nástřešního a podstřešního žlabu

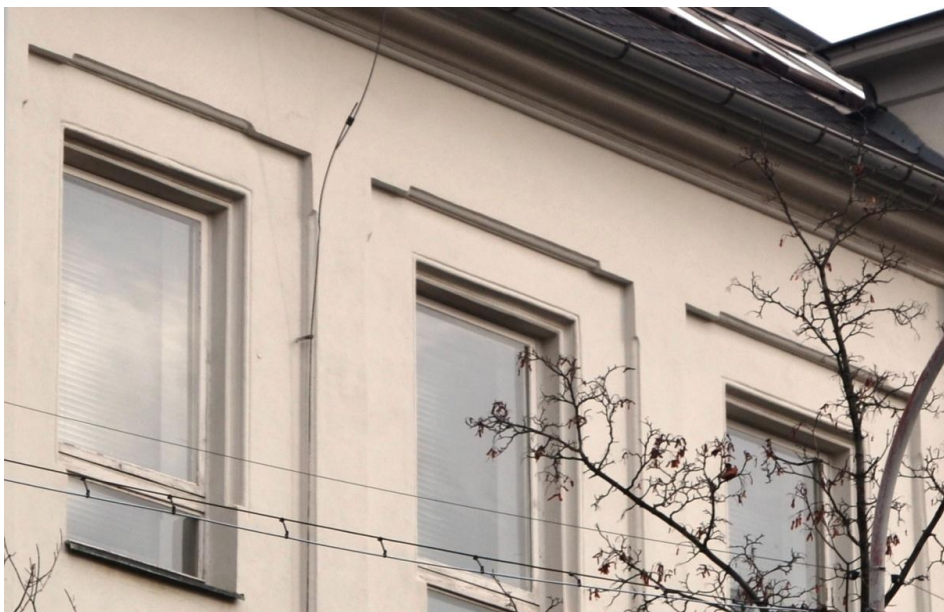
Lezény - lezénový rám, pravá strana podokapní část, chybí oblá lišta, bude doplněna

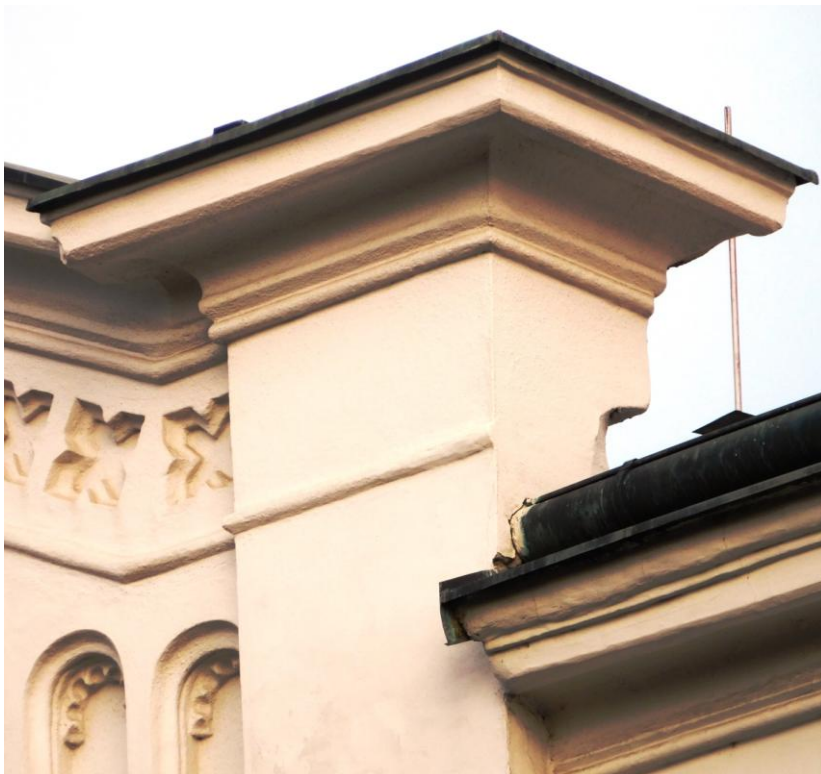
Oblá lišta není na boku sloupku
