Část díla ARCHITEKTONICKO – STAVEBNÍ ŘEŠENÍ

Hlavní inženýr projektu		<div><div><div>JIKAI CZ</div><div>Residence Šatlava Dlouhá 101-103 Hradec Králové 777 550 375</div></div></div>	
Ing. Jiří Slánský			
Investor: Středočeský kraj, Zborovská 11, 150 21 Praha 5			
Akce		formát	-
SNÍŽENÍ ENERGETICKÉ NÁROČNOSTI OBCHODNÍ AKADEMIE V KOLÍNĚ, KUTNOHORSKÁ Č.P. 41, 280 02 KOLÍN		Stupeň PD	RDS
		Datum	12/2016
		Měřítko	-
Objekt		Číslo přílohy	D. 1. 1. c. 3
Název přílohy FOTODOKUMENTACE ARCHITEKTONICKÝCH PRVKŮ

Fotodokumentace stávajícího stavu, identifikace slohových prvků, identifikace slohových, architektonických a estetických závad, návrh nového stavu

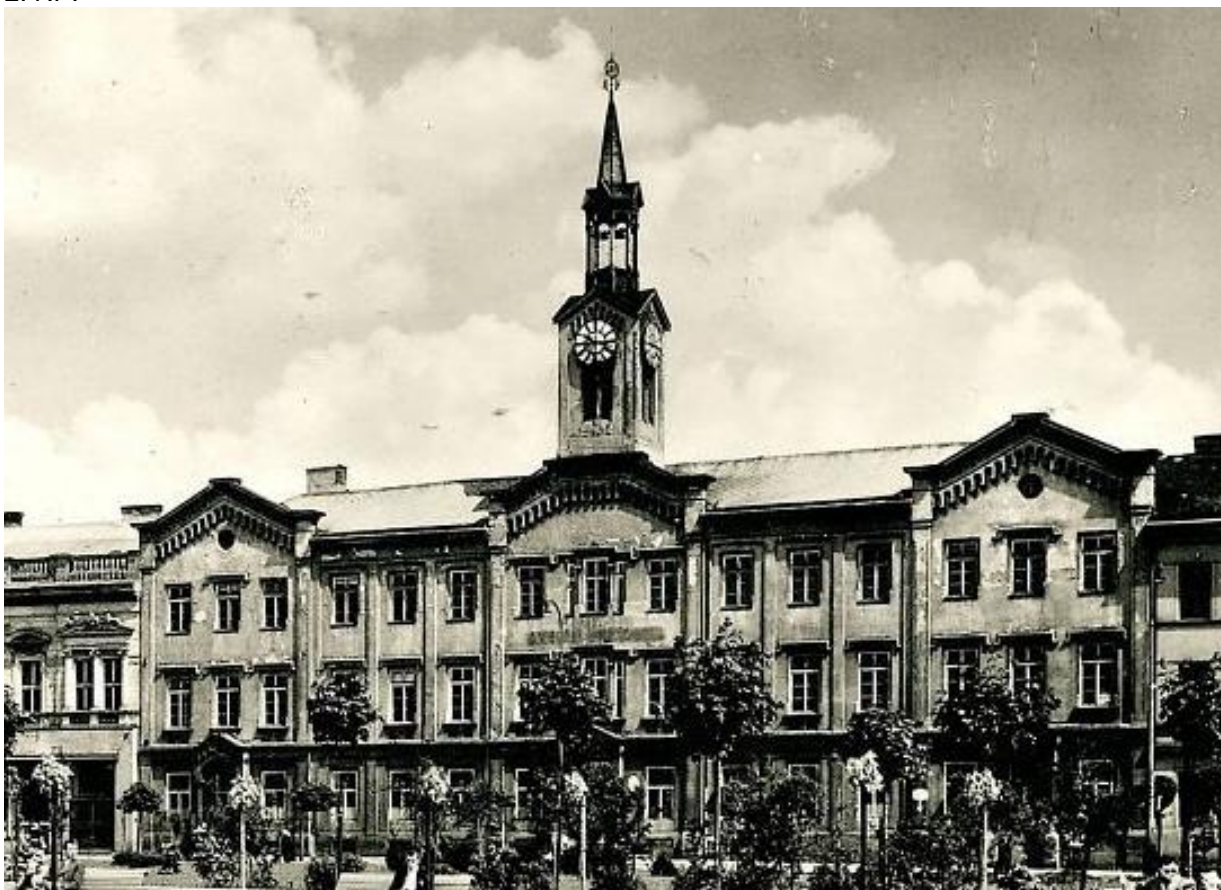
Nad okny 3.NP střední rizalit jsou lišty v porovnání se současným stavem výraznější, stejné jako nad středním oknem levého rizalitu. Protože stávající lišta je pravděpodobně jen pozůstatkem (spodní oblina) původní bohatěji profilované lišty, tak bude lišta v novém stavu rehabilitována do původní podoby. Lišty nad okny 3.NP tedy budou všechny stejné. Stejně tak budou obnoveny lišty nad okny ve 2. NP.
