# **Most 336-010**

Most přes Sázavu v Horce nad Sázavou

## **HLAVNÍ PROHLÍDKA**

**Objekt: Most ev.č. 336-010 (Most přes Sázavu v Horce nad Sázavou)**

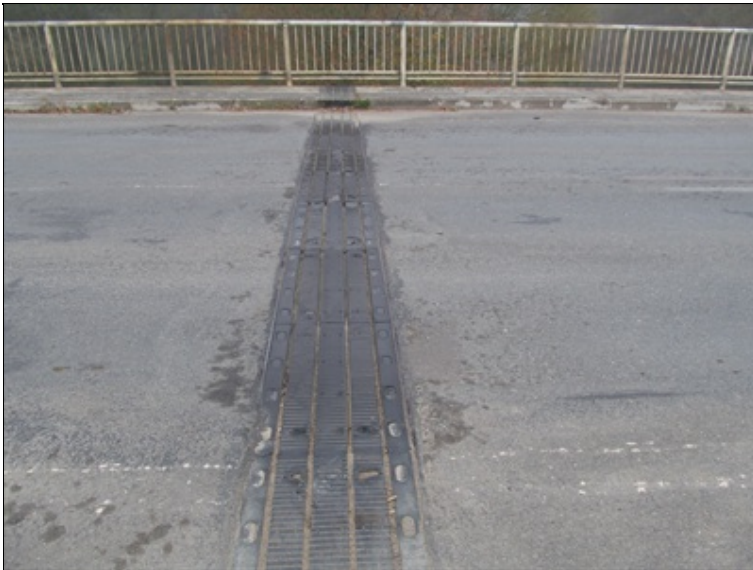
- [2.1] 2.1 Nosná konstrukce Omítka je separovaná, porušená trhlinami. Pod římsou prosakování vody. Nad korodující měkkou výztuží odstřeluje krycí vrstva betonu. Beton dobetonování spár mezi nosníky je lokálně degradovaný  
Nad P3 : protékání vody s výluhy pojiva, hloubkově degradovaný beton, koroze měkké výztuže. Kotvy předpínací výztuže mohou být porušeny.
- [2.2] 2.2 Ložiska, klouby Porušená protikorozní ochrana. Ložiska na P3 korodují
- [2.3] 2.3 Mostní závěry Nefunkční, protékání vody.

Mostní závěr nad P3

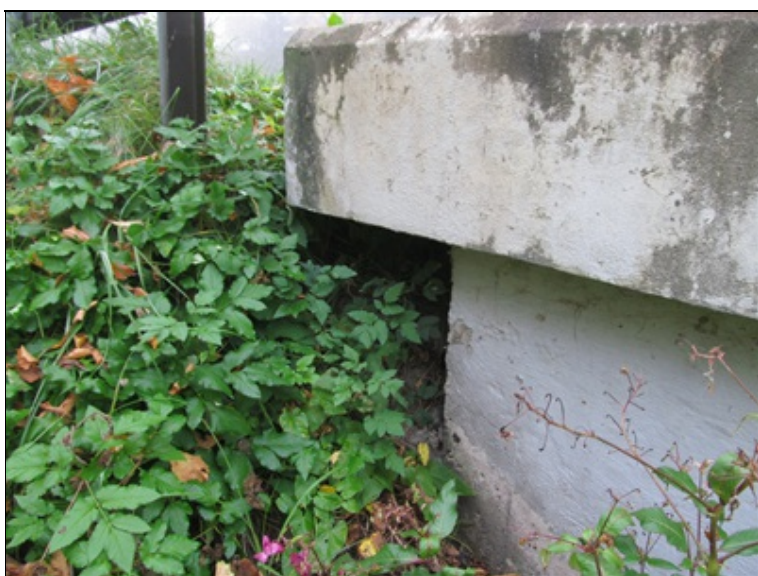
Levé křídlo OP4, pod římsou je kaverna

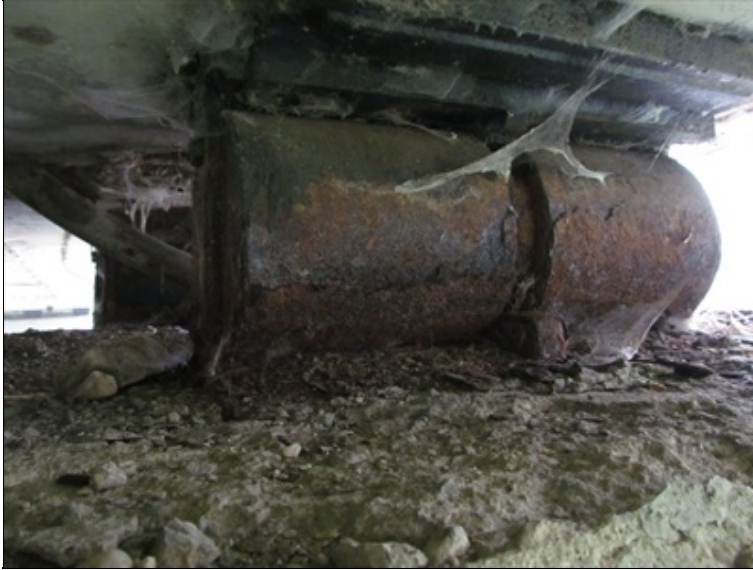
Ložiska na P3 vrstevnatě korodují

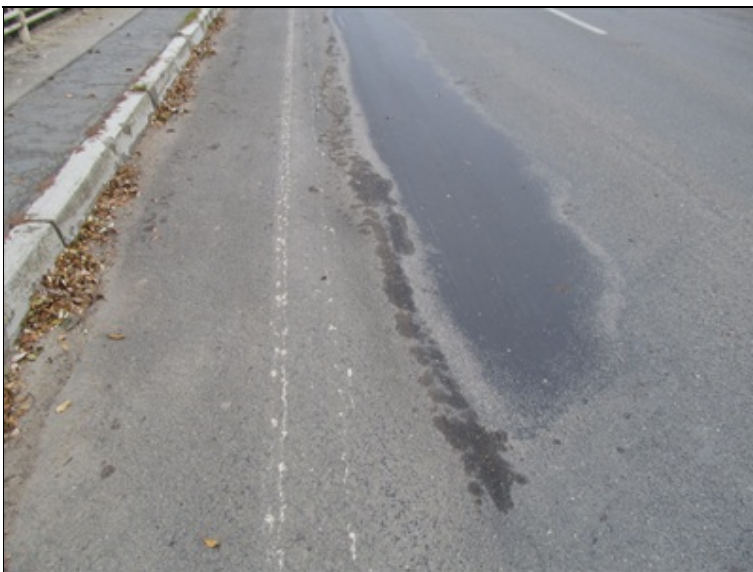
- [3.1] 3.1 Vozovka U říms nečistoty, vegetace.  
Výspravy, trhliny, nerovnosti. Podélné koleje hloubky až 150 mm.
- [3.2] 3.2 Chodníky Nerovnosti, trhliny. Uchycená vegetace.
- [3.3] 3.3.1 Římsa Omítka je separovaná, odpadává, trhliny. Prosakování vody s výluhy pojiva. Beton je degradovaný, místy hloubkově. Malé krycí výztuže, prokreslena korodující výztuž.
- [3.4] 3.6 Odvodnění mostu Odvodňovače jsou zanesené, korodují. Odvodňovací skluzy jsou zanesené. Odvodňovací skluz u OP1 vlevo je dole podemletý

Použitelnost "IV" je způsobena vyjetými koleji ve vozovce. Stavební stav spodní stavby "V" je způsobený rozpadlým betonem vedle krajního ložiska na P3 2. pole vlevo.

Povrch vozovky : vyjeté koleje

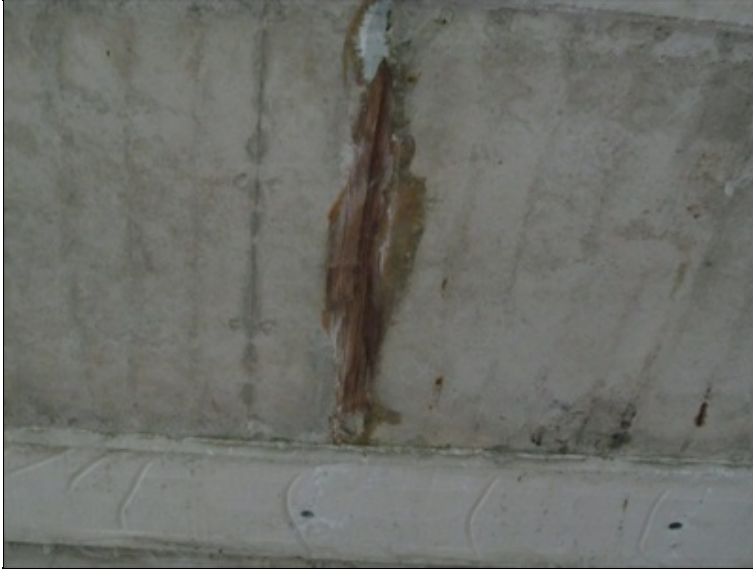
1. pole : v příčné spáře mezi díly nosníku I-73 je zbytek překližky

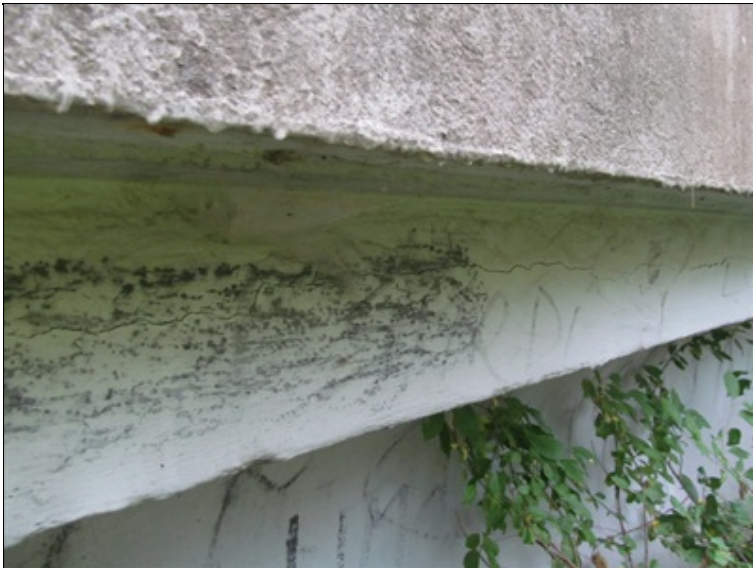
Nosníky IS-73 nad OP1: trhliny v sanační omítce

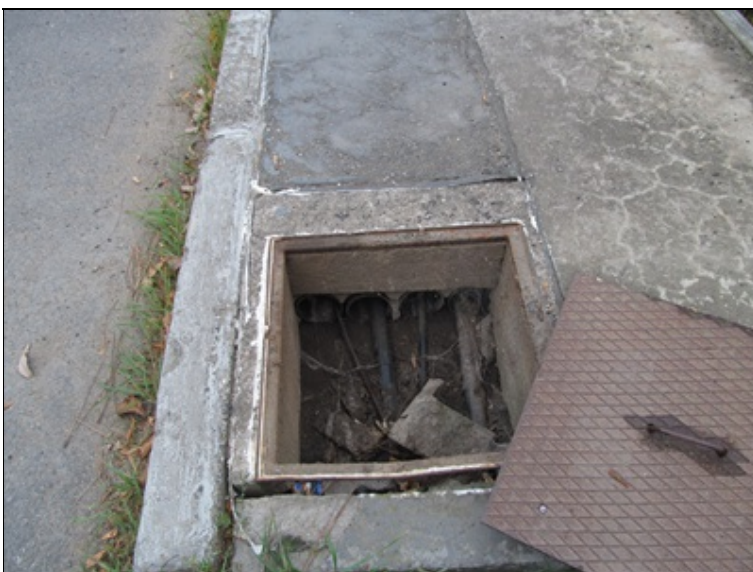
| [4.3] | 4.7 | Cizí zařízení na mostě / Pod chodníkem | Poklopy se dají lehce otevřít, korodují |

Inženýrské sítě v levém chodníku

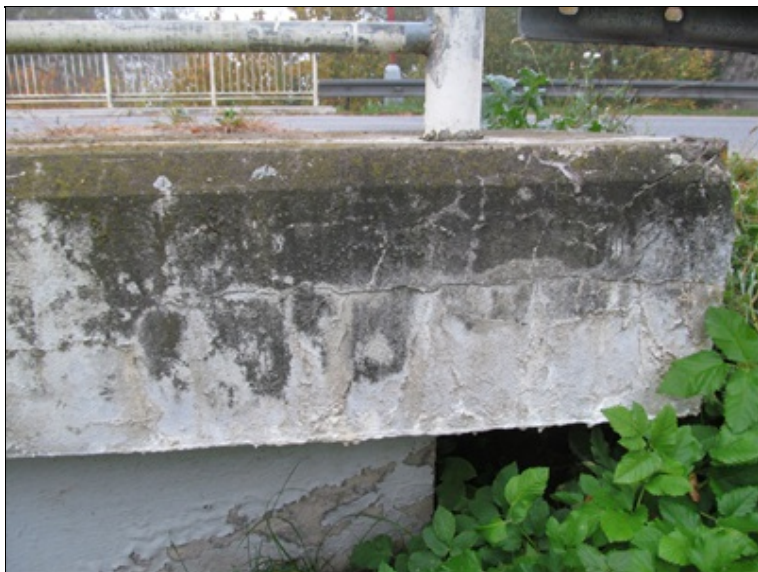
Římsa nad OP4 : sanační omítka je separovaná, trhliny, prosakování vody s výluhy pojiva

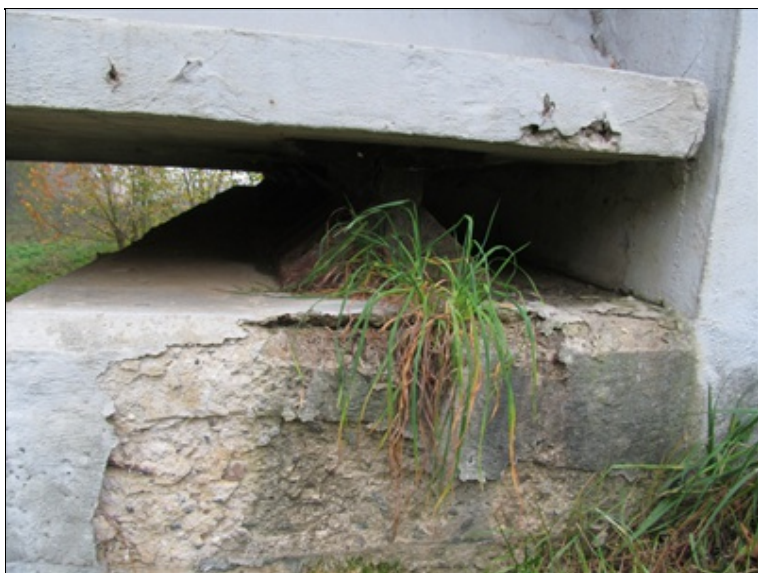
- [1.2] 1.2 Mostní podpěry a křídla / Opěry Omítka je separovaná, porušená trhlinami. OP4 : prosakování vody na horní líc úložného prahu, hloubková degradace betonu, beton je místy rozpadlý na hloubku cca 100 mm, obnažená výztuž koroduje, uchycená vegetace.
- [1.3] 1.2 Mostní podpěry a křídla / Piliře Omítka je separovaná, porušená trhlinami.  
Piliř P3. protékání vody na úložný práh. Povodní boční strana : hloubková degradace betonu, výluhy pojiva, obnažená výztuž koroduje. Návodní boční strana : hloubková degradace betonu, na horním líci je rozpadlý beton, výluhy pojiva, obnažená výztuž koroduje. Krajiní ložisko 2. pole vlevo je osazeno na okraji rozpadlého betonu, hrozí pokles ložiska a deformace nosné konstrukce
- [1.4] 1.3.1 Zemní těleso Okolí mostu je zarostlé náletovou vegetací.

OP4 : hloubková degradace betonu

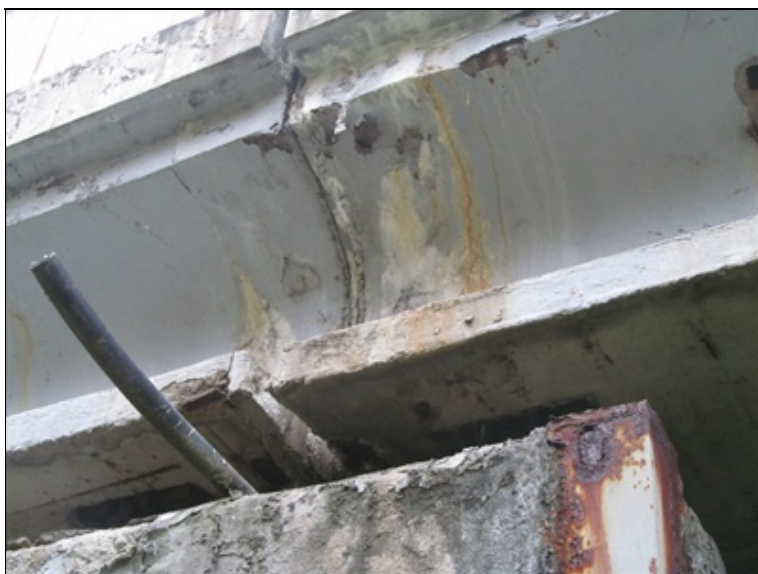
Nosná konstrukce nad P3

| [4] | 2.1 | Nosná konstrukce | Na základě výsledků diagnostického průzkumu a stanovení zatížitelnosti mostu statickým výpočtem připravit projektovou dokumentaci rekonstrukce mostu. |

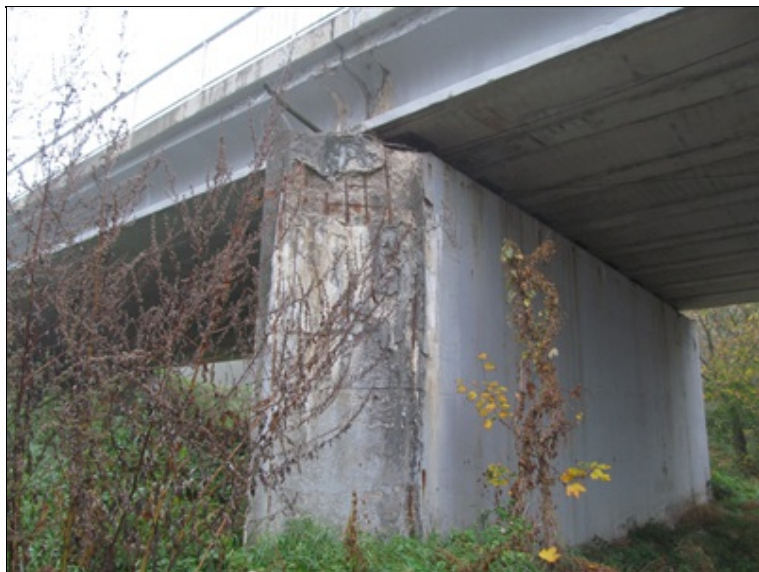
P3 vlevo : hloubková degradace betonu

| [3] | 1.2 | Mostní podpěry a křídla / Pilíře | Sanace betonu P3 kotvenou přibetonávkou. |

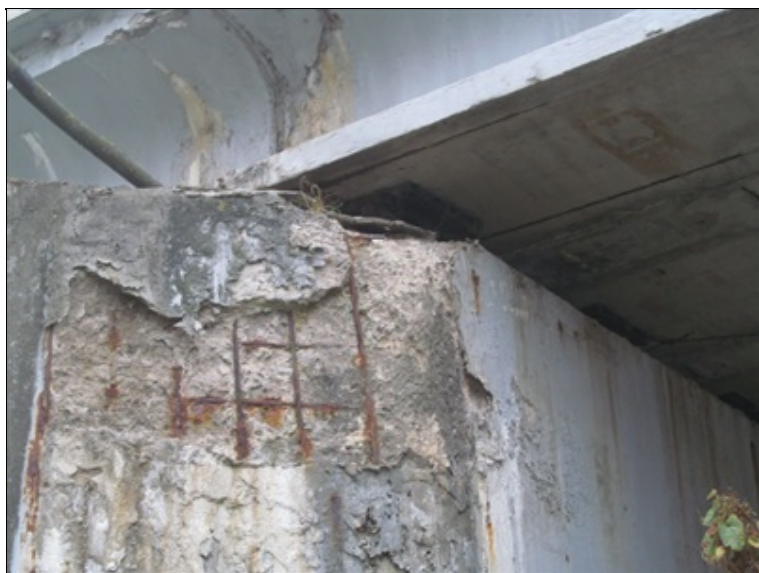
Hodnoty zatížitelnosti mostu byly převzaty z mostní evidence. Pro Vn a Vr byly přenásobeny součinitelem vyjadřujícím změnu stavebního stavu (beton pod krajním ložiskem P3).

P3 vlevo : hloubková degradace betonu.  
Ocelolitinnové ložiště je osazeno na kraji rozpadlého betonu, hrozí porušení betonu pod ložiskem, pokles ložiska.

Po provedení sanace P3 kotvenou přibetonávkou bude stavení stav spodní stavby "IV"

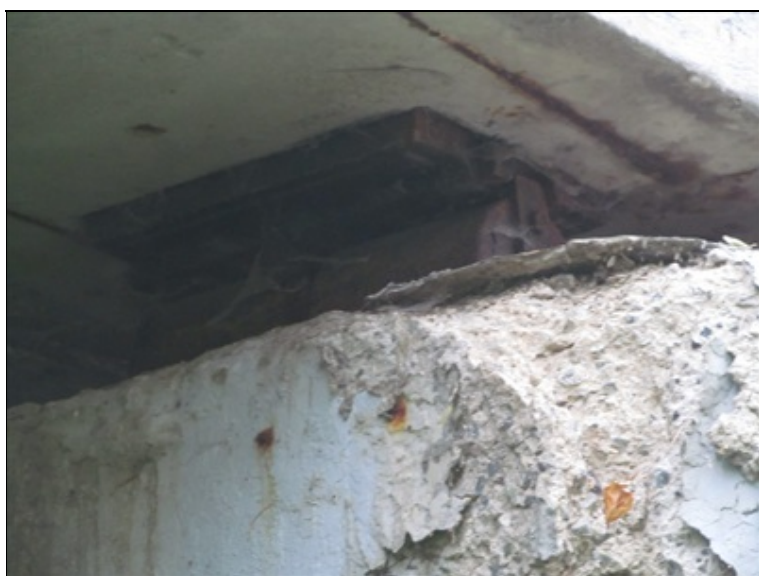
P3 vlevo : hloubková degradace betonu
