Most 3289-1

Most přes dálnici D11 před obcí Sáňy

HLAVNÍ PROHLÍDKA

Datum provedení prohlídky: 6.12.2018

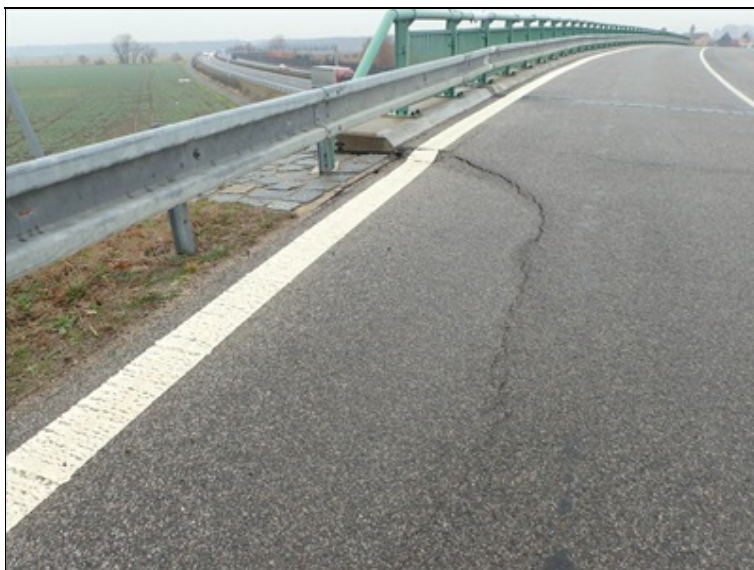
Levá krajnice na předpolí O1.

1.3.1 Zemní těleso

Širokou trhlinou ve vozovce oddělený + propadlý pruh š. cca cca 3,5 m ve vrcholu násypového tělesa za koncem římsy na L křídle O1. V 12/2018 na vozovce naměřen za koncem přechodové desky schod výšky 9 cm = pokles tělesa, mezi dlažbou a lícem římsy mezera š. 6,5 cm = posun do boku. Svah ve vrcholu násypu je zde mírně vyboulen + ve vrcholu rozplaven. Prosednutí vozovky konstatuje BPM 2015, srovnáním fotodokumentace se pokles zvětšuje. **S velkou pravděpodobností zde vše popsané signalizuje aktivní sesuv vrcholu násypového tělesa.**

| [1] | 1.3.1 Zemní těleso / Opěra_1 / Vlevo | V pruhu odpovídajícímu šířce poruchy zajistit osazení dočasné dopravního značení (Z4a). Smyslem opatření je zabránit najetí vozidel na utržený pruh vozovky. |

| [2] | 1.3.1 Zemní těleso / Opěra_1 / Vlevo | Trhlinu v živičném krytu zatěsnit na jaře 2019 asfaltovou zálivkou, mezeru mezi římsou a dlažbou povrchově utěsnit PUR montážní pěnou. Smyslem opatření je v rámci možného omezit pronikání vody do smykové plochy sesuvu. |
| [3] | 1.3.1 Zemní těleso / Opěra_1 / Vlevo | Zajistit průzkum poruchy svahu specialistou na geotechniku. Podle výsledku + doporučení tohoto odborníka zajistit nápravu současného stavu. |

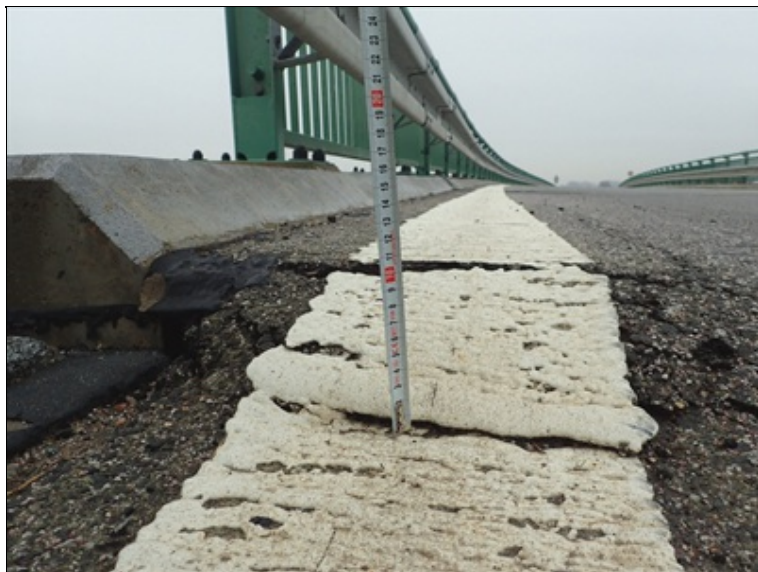
Předpolí O1, detail cca 9 cm propadu vozovky u konce L křídla.

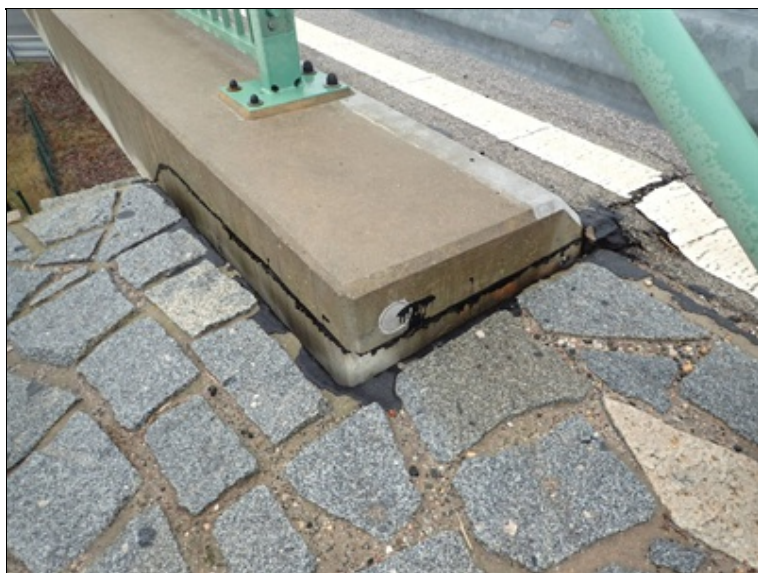
Římsa na konci L křídla O1, pokles + posun dlažby.

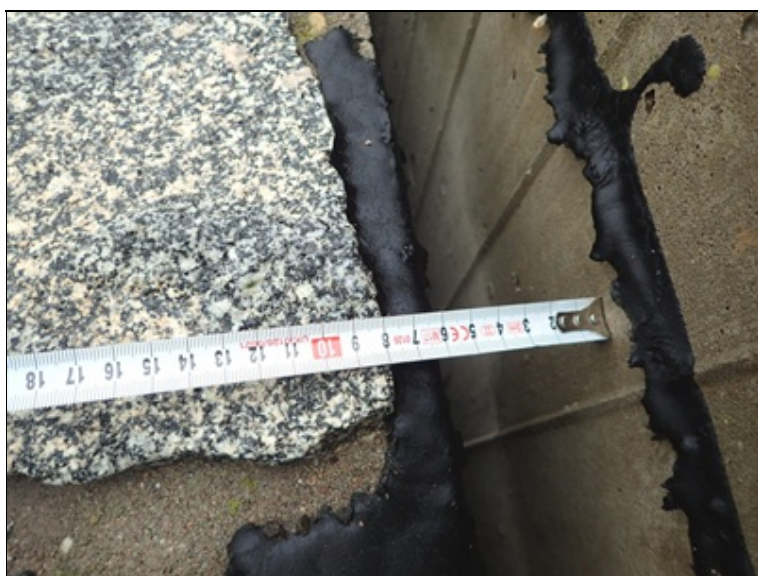
Detail z výše uvedené foto, římsa + dlažba na konci L křídla O1, šířka volné mezery cca 65 mm.

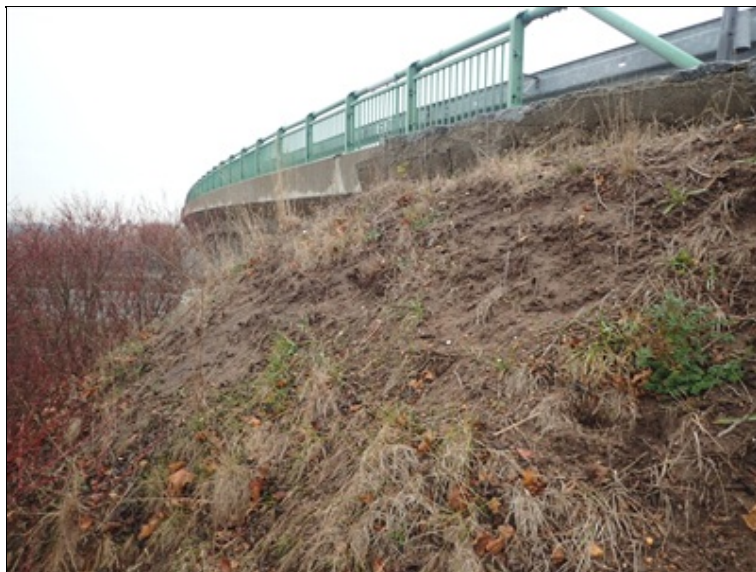
Nejspíše nestabilní mírně vyboulený svah zemního tělesa u boku L křídla O1, z vrcholu splavená zemina.

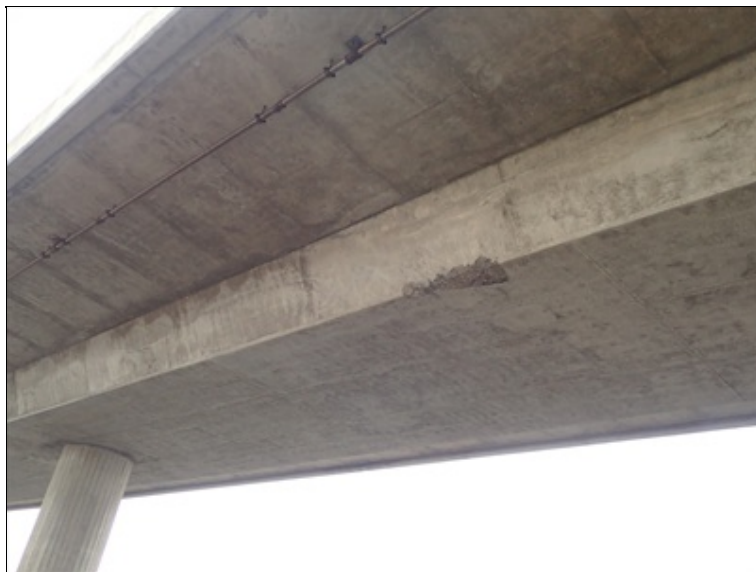
Podhled NK, pole 3 nad dálnicí.

3.6 Odvodnění mostu

Lokální koroze trubky podélného svodu nad D11 a především jejich závěsů.

2.1 Nosná konstrukce

Lokální podrcení betonu v P spodní hraně NK v délce cca 1 m od nárazu vysokého vozidla, výztuž není patrná.

| [8] | 2.1 Nosná konstrukce / 3.pole / Podhled | V nějaké budoucí uzavírce jízdního směru na Prahu provést profesionální sanaci odlomení hrany NK. |

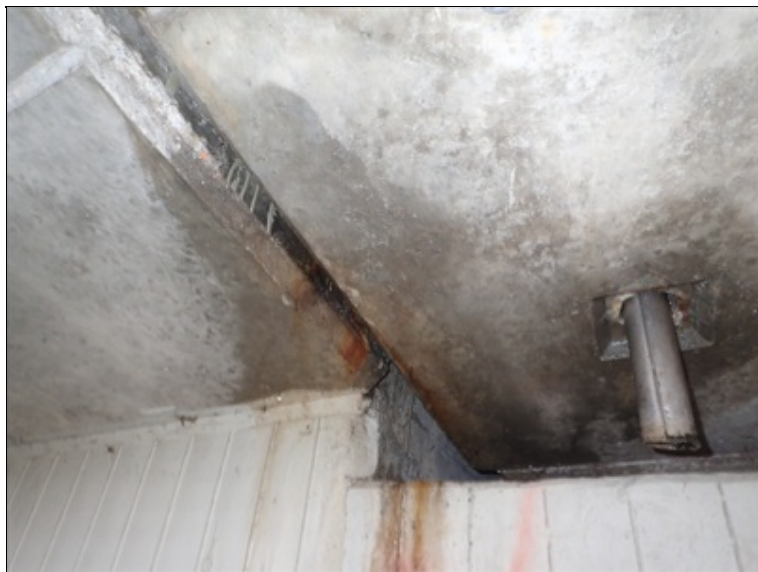
2.3 Mostní závěry

Oběma mostními závěry dlouhodobě zatéká ve vozovkových i římsových úsecích, zařízení neplní svou těsnící funkci. Závada zjištěna v r. 2012 a neřešena.

Opěra O1, pohled dilatační spáry s P konzolou NK.

| [6] | 2.3 Mostní závěry / Opěry | Zajistit výměnu obou mostních závěrů za nové. Doporučuji zvolit v ČR nejspolehlivější typ = povrchový s jednoduchým těsněním dilatační spáry gumovým profilem. |

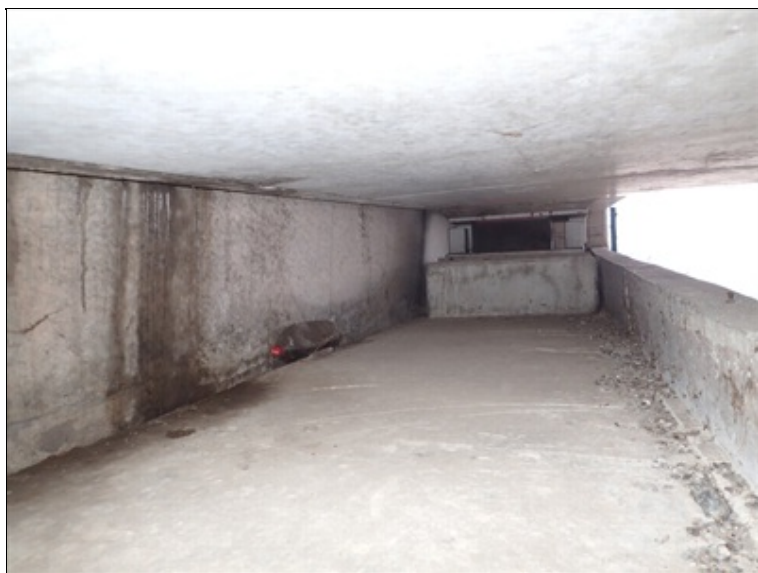
1.2 Mostní podpěry a křídla

Netěsnými mostními závěry zatéká na závěrné zdi, boční plenty a úložné prahy obou opěr.

Opěra O1, zatéká na závěrnou zeď, úložný práh, kotevní čelo NK.

2.1 Nosná konstrukce

Netěsnými mostními závěry dlouhodobě zatéká dilatační spárou s opěrou na kotevní čelo NK a pohled konzol mostovky.

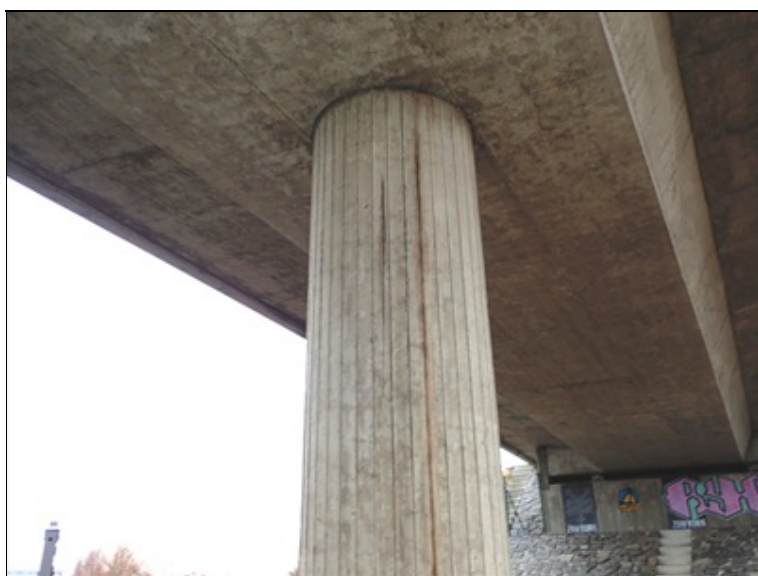
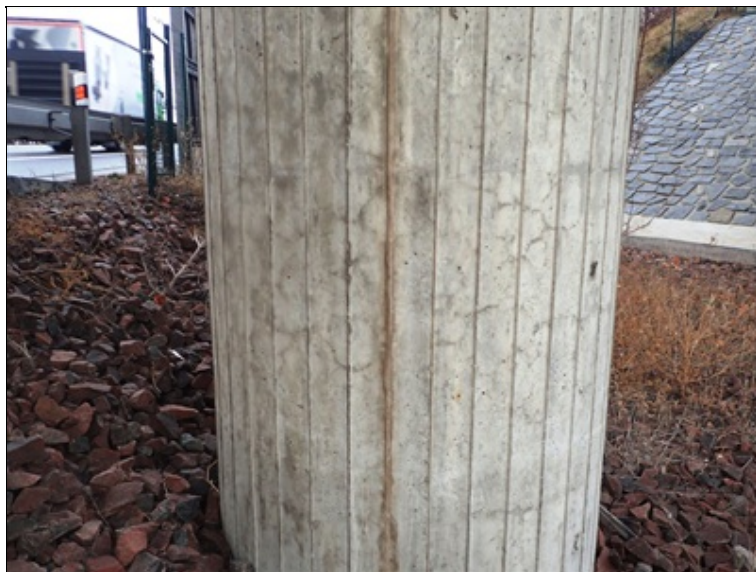
Pilíř P4.

Pilíř P4, detail povrchu nad terémem.

1.2 Mostní podpěry a křídla

Na povrchu sloupů pilířů vlhkostí prokreslené podlimitní síťovité trhlinky s tenkým žlutavým povlakem. Největší rozšíření na P4. Vzhledem k výskytu slané mlhy z průjezdu vozidel po D11 jsou trhlinky problémem z hlediska životnosti.

| [5] | 1.2 Mostní podpěry a křídla / Pilíře | Zajistit doplnění robustního elastického ochranného povlaku celého povrchu sloupů pilířů, provést specializovaným odborným zhotovitelem. Povrch nutno před aplikací vyčistit (dekontaminovat). Cílem opatření je zajistit spolehlivé překlenutí síťovitých trhlinek. |

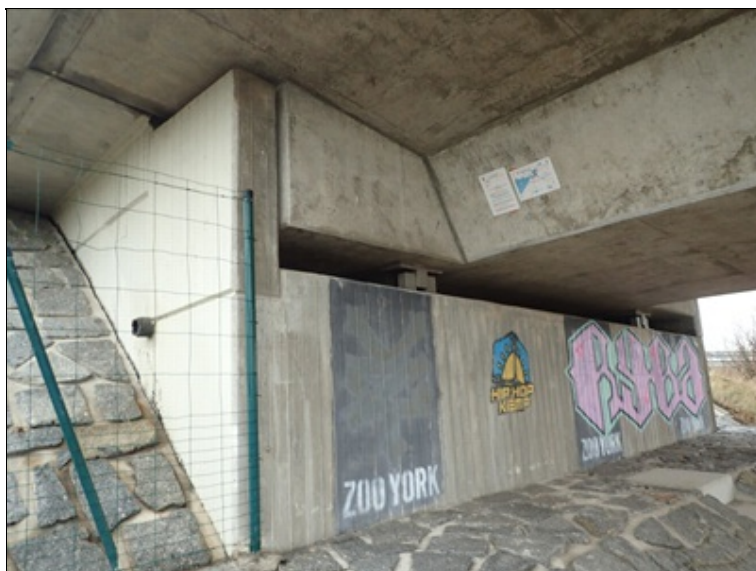
Celkový pohled na O5 z L strany.

2.1 Nosná konstrukce

Podlimitní šikmé trhliny na čele koncových příčníků, vně ložisek.

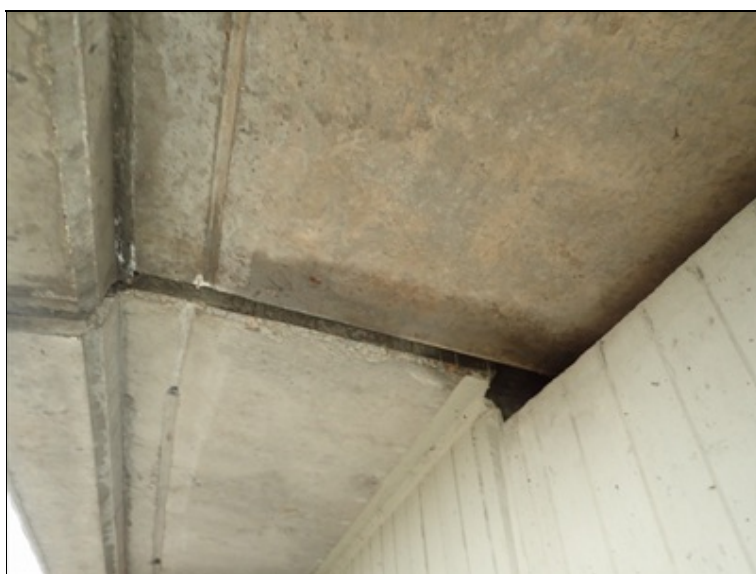
Opěra O5, pohled dilatační spáry s L konzolou NK.

2.3 Mostní závěry

Oběma mostními závěry dlouhodobě zatéká ve vozovkových i římsových úsecích, zařízení neplní svou těsnící funkci. Závada zjištěna v r. 2012 a neřešena.

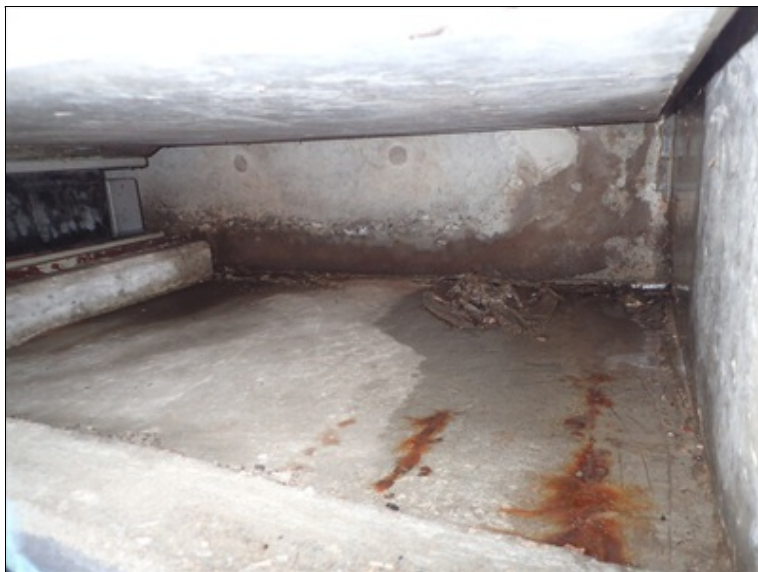
Opěra O5, P strana úložného prahu za boční plentou.

1.2.3 Úložný práh

Na horním povrchu prahu vpravo následkem dlouhodobého zatékání korozí výztuže osazené bez předepsané krycí vrstvy.

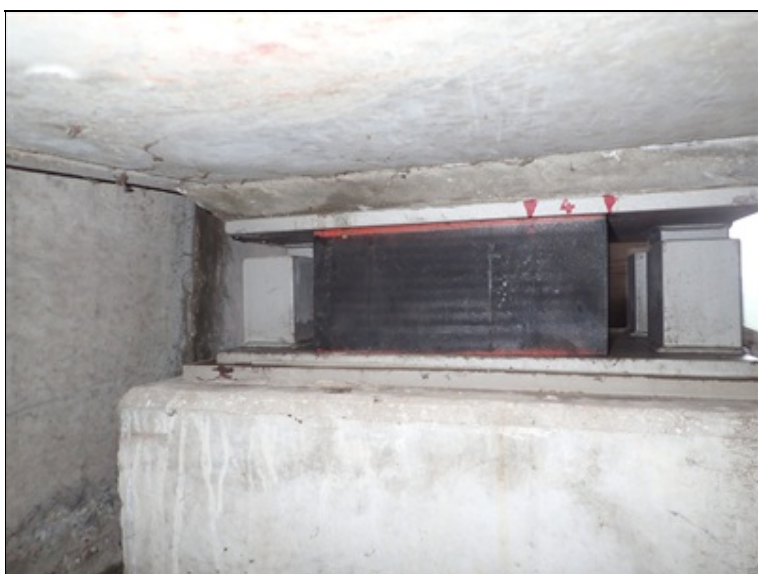
Opěra O1, L ložisko, kontrola podélného zkosení elastomeru.

2.2 Ložiska, klouby

Při aktuální teplotě NK cca 2°C zjištěno minimální zkosení elastomeru ložisek směrem k pevnému bodu. Pohybová kapacita všech ložisek v 12/2018 vyhovuje.

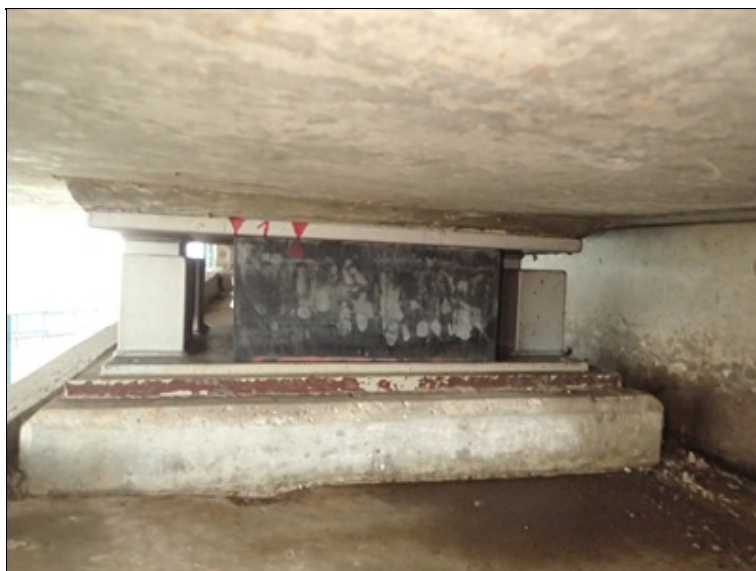
Opěra O5, P ložisko, kontrola podélného zkosení elastomeru.

2.2 Ložiska, klouby

Při aktuální teplotě NK cca 2°C zjištěno minimální zkosení elastomeru ložisek směrem k pevnému bodu. Pohybová kapacita všech ložisek v 12/2018 vyhovuje.

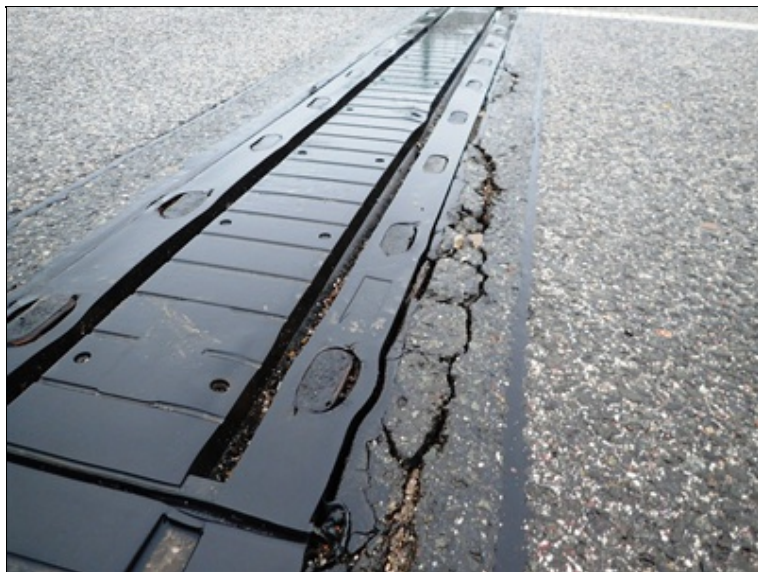
Mostní závěr nad O1, detail přejezdné plochy vozovkového úseku.

3.1 Vozovka

Souvislé široké trhliny a lokální rozpad živičného krytu v pruhu podél obou mostních závěrů.

| [4] | 3.1 Vozovka | Oba mostní závěry + potrhaný pruh krytu podél nich zalít těsnící asfaltovou zálivkou. Smyslem opatření je omezit zatékání do doby výměny zařízení. |

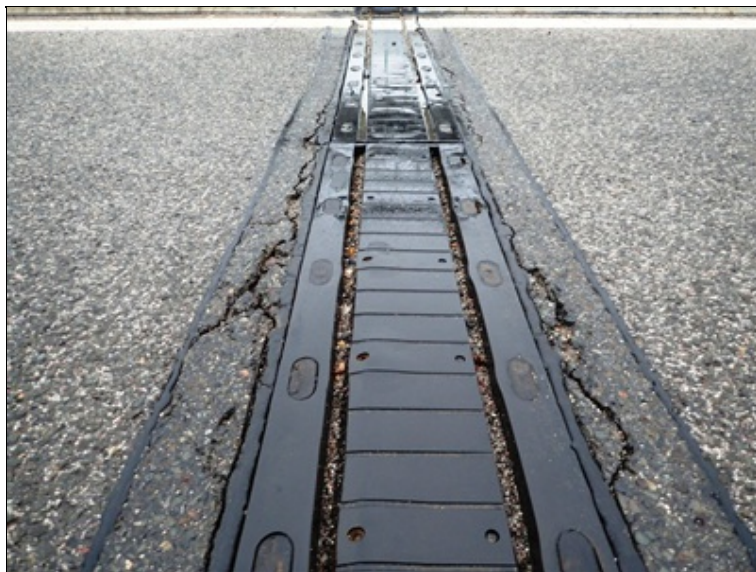
Mostní závěr nad O5, detail přejezdné plochy vozovkového úseku.

3.1 Vozovka

Souvislé široké trhliny a lokální rozpad živičného krytu v pruhu podél obou mostních závěrů.

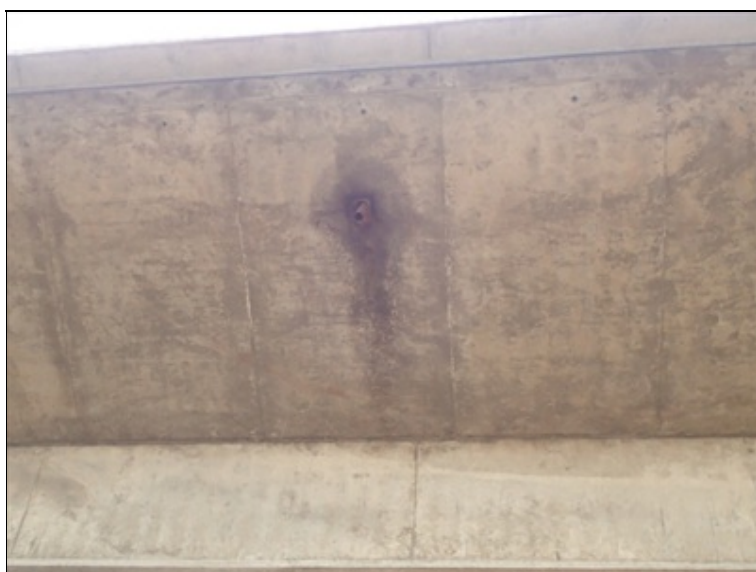
Pole 4, pohled P konzoly NK.

3.5 Izolační systém mostovky

Lokální poruchy hydroizolace v jejím napojení na límce několika odvodňovacích trubíc.

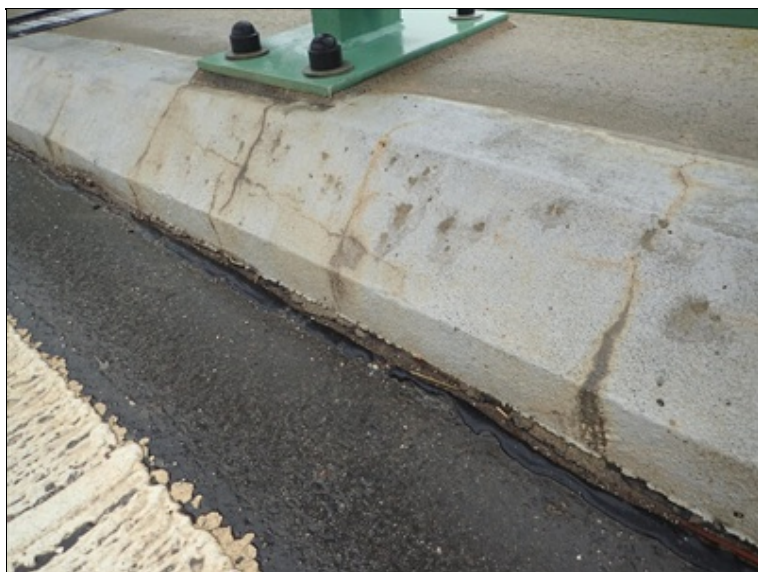
Vozovková obruba římsové.

3.3.1 Římsové

Četné svislé trhliny prokreslené ve vozovkové obrubě obou římsové, ochranný (překlenovací) povlak se blíží ke konci své životnosti.

| [7] | 3.3.1 Římsa | Zajistit kompletní a profesionální obnovu robustních ochranných povlaků vozovkových obrub obou říms. |

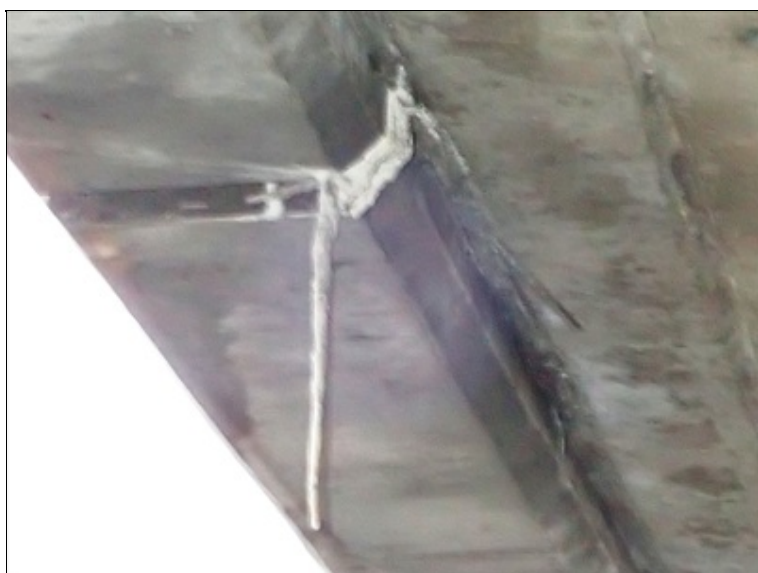
Pole 4, smršťovací spára na podhledu okapního nosu P římsové.

3.3.1 Římsové

Na podhledu okapních nosů obou římsové u několika těsněných příčných spár bílé krápníky pojava signalizující průsaky.

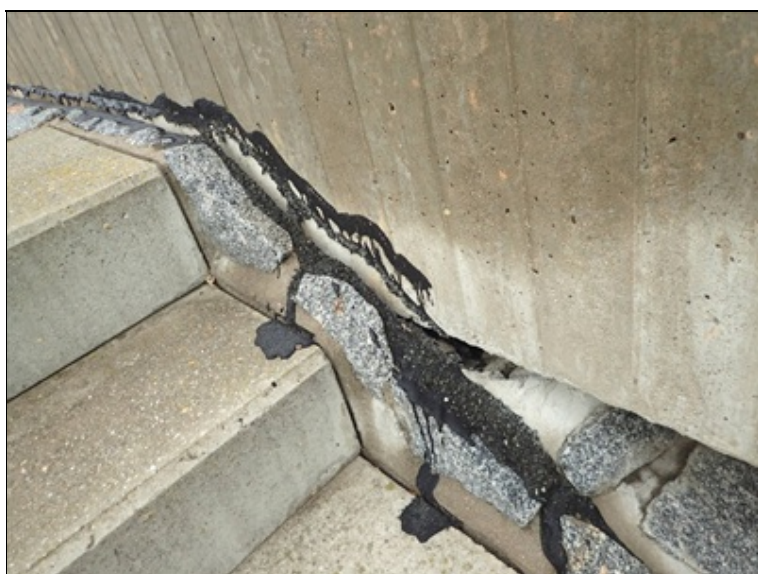
Opěra O5, styčný kout servisního schodiště s lícem římsové.

4.6 Území pod mostem a přístupové cesty

Velké sednutí zemního tělesa pod oběma servisními schodišti, v 12/2018 odhaduji cca 6 cm, oproti minulé HPM zhoršení.

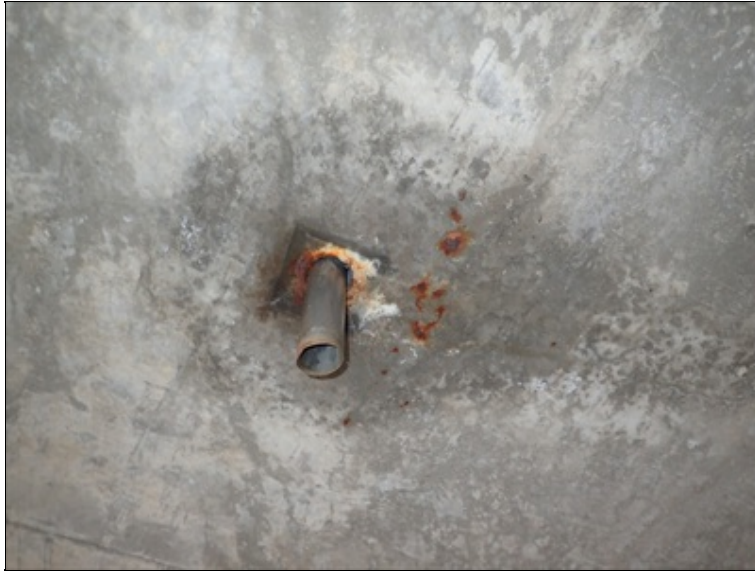
Opěra O5, pohled P konzoly NK.

2.1 Nosná konstrukce

Na pohledu P konzoly mokré skvrny se stopami koroze + výluhů u několika otvorů, kterými procházejí odvodňovací trubice hydroizolace.
