# Technická specifikace

Název akce: **III/23634a Libušín, provozní oprava mostu ev.č. 23634a-4 přes potok**

Číslo komunikace: **III/23634a**

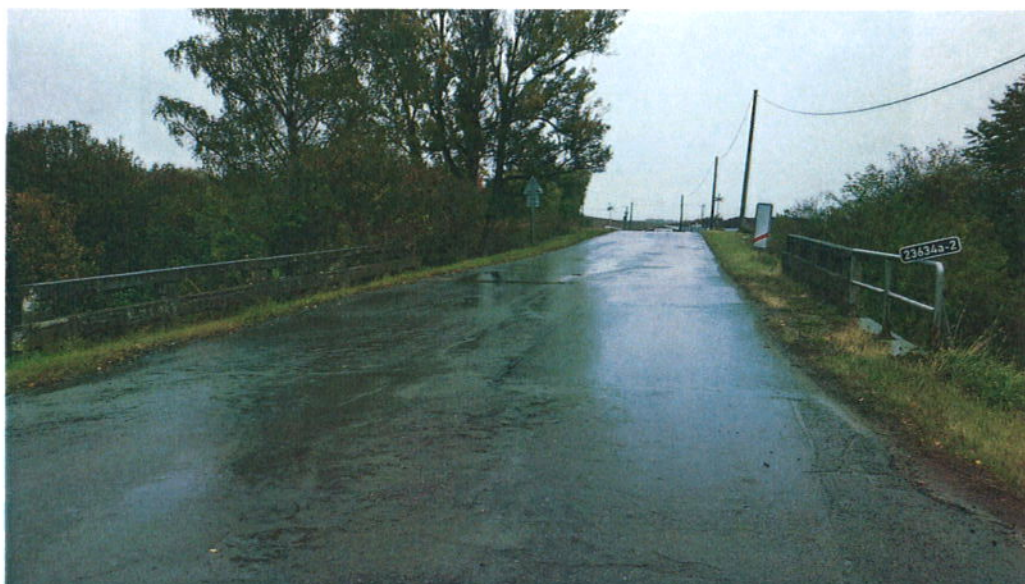
Pohled na most proti směru staničení

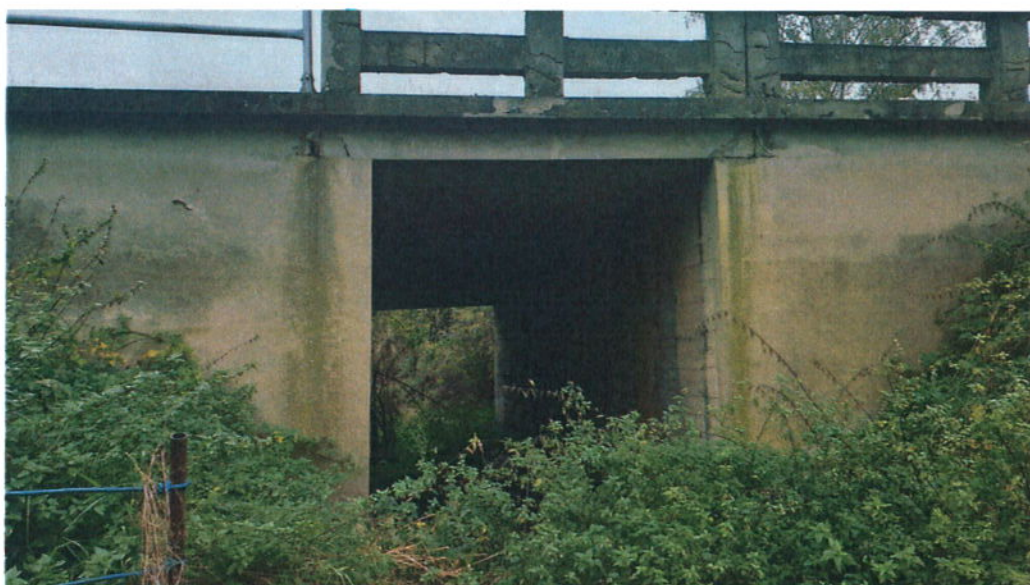
Pohled na pravou stranu mostu

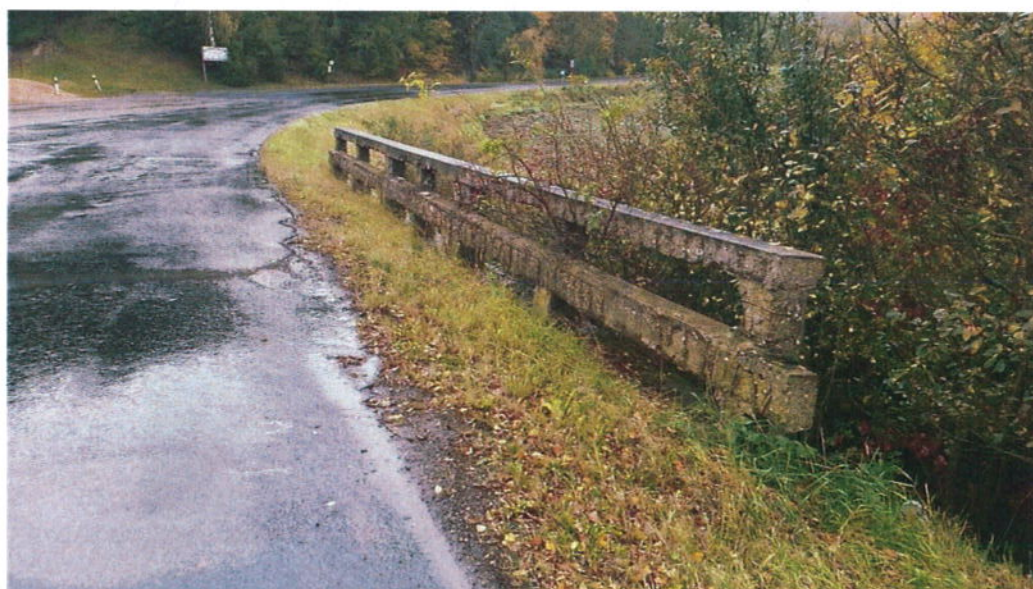
Nadvýšená vozovka, pravá krajnice a špatný stav betonového zábradlí

Je třeba nahradit poškozenou vozovku a izolace na mostě, aby nedocházelo k zatékání do mostu a zhoršování stavu N.K.. Z bezpečnostního hlediska nahradit nevyhovující zádržný systém. Je nutné provést provozní opravu objektu, kdy bude odstraněná svrchní stavba mostu. Nově bude provedena kotvená, profilovaná, nabetonována mostovka, pečetící vrstva a izolace NAIP. Vozovkové souvrství bude nově z MA, ACL a obrusu ACO. Kompletně nová bude přechodová oblast mostu včetně podkladních vrstev, drenáže a mezer. betonu MCB. Dle VL4 budou nové mostní římsy a zábradelní svodidla. Před zahájením stavby zhotovitel provede instalaci DIO a zajistí stanovení pro uzavírku silnice III/23634a. Součástí zakázky bude i provedení RDS, vytýčení stavby a zařízení staveniště. Pro předání díla předloží zhotovitel DSPS, geodetické zaměření stavby a závěrečnou zprávu.

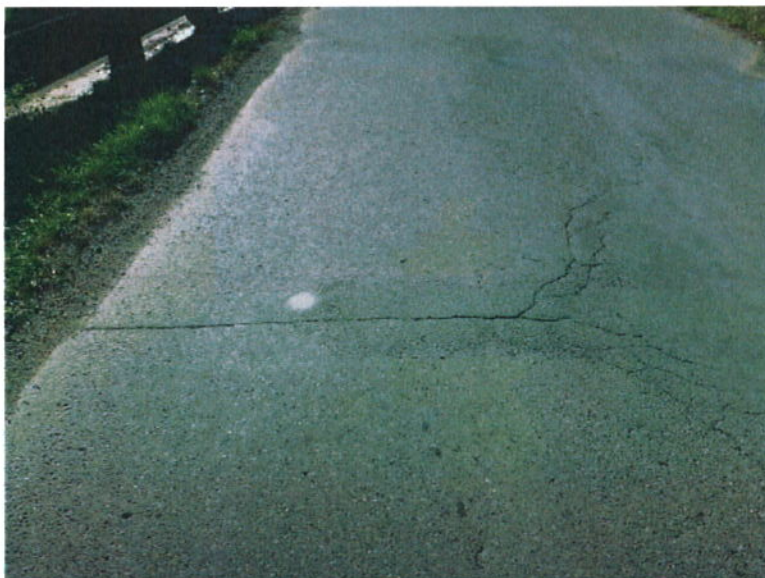
Poruchy v krytu vozovky, zanesené krajnice.

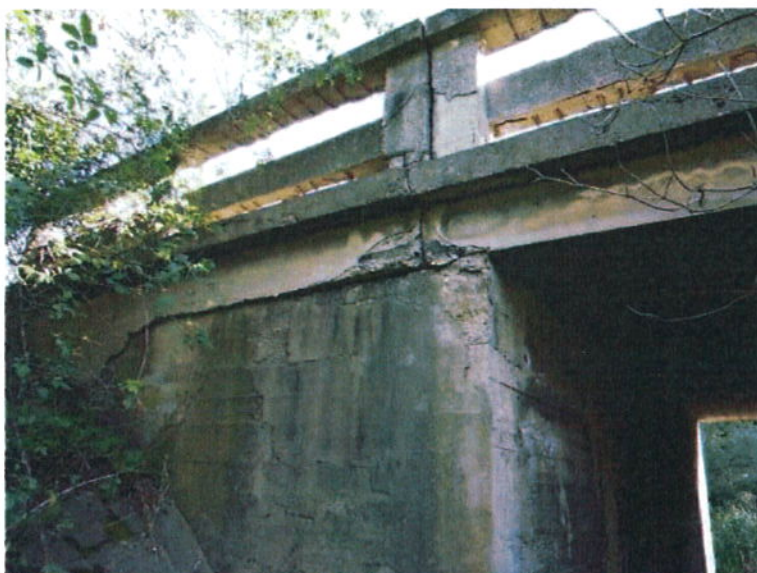
Zatěká dilatačními spárami na bocích opěr a křídel, dále úložnou spárou zejména na pravé straně opěry 1. Průsaky horizontální spárou - trhlinou v lici úložného prahu opěry 1. V místech průsaků degradace betonu. Zatékání na čela a boky dilatačními spárami. Na bocích v uložení v místech průsaků opadávající omítka, degradace betonu. Kryt vozovky je výrazně navýšený. V krytu jsou trhliny s lokální vysprávkou. Na obou předmostí je kryt propadlý. V ose vozovky prochází podélná trhlina. Na boku římsy odpadává vrstva omítky a odstřeluje krycí vrstva betonu. Obnažené třmínky korodují. Stav pravé římsy je horší. Na všech prvcích zábradlí odpadává krycí vrstva betonu, obnažená výztuž koroduje. Zábradlí na pravé straně je nízké, neplní v dostatečné míře zádržnou funkci. Zádlažba je prosedlá, spárování je popraskané a místy chybí. Na pravé straně opěry 2, část zádlažby v úrovni potoka chybí.

Opěra 1, pravá strana, zatékání dilatační sparou.

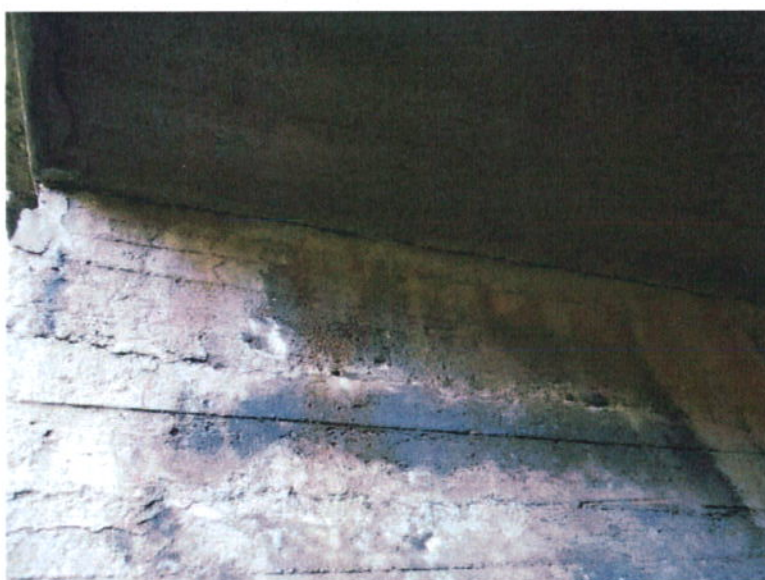
Opěra 1, pravá strana, degradace betonu, průsaky z úložné spáry, zatékání v okolí vodorovné spáry.
