# **Most 23634a-4**

Most přes potok za obcí Libušín

## **HLAVNÍ PROHLÍDKA**

Datum provedení prohlídky: 7.9.2015

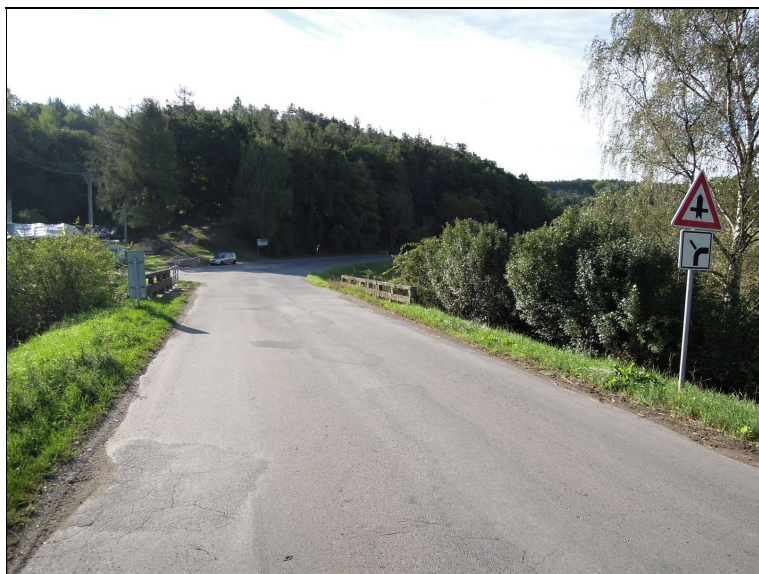
Šířkové uspořádání po směru staničení.

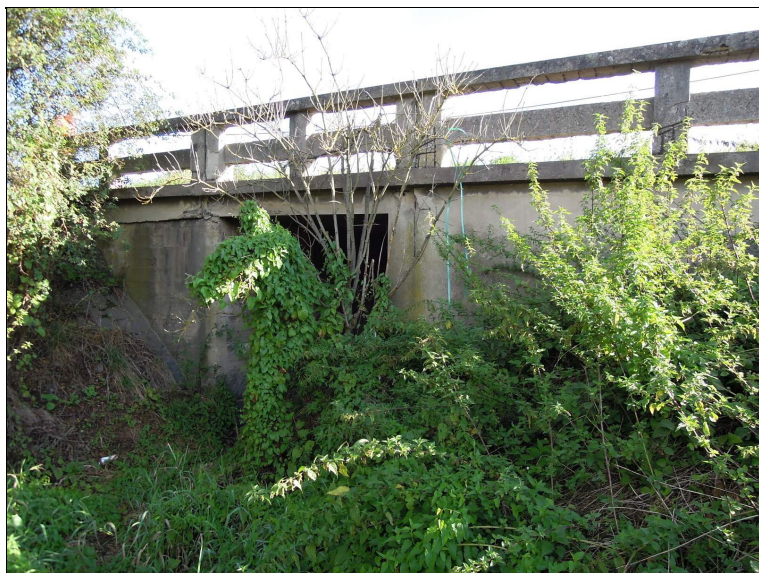
Pohled na pravou stranu mostu.

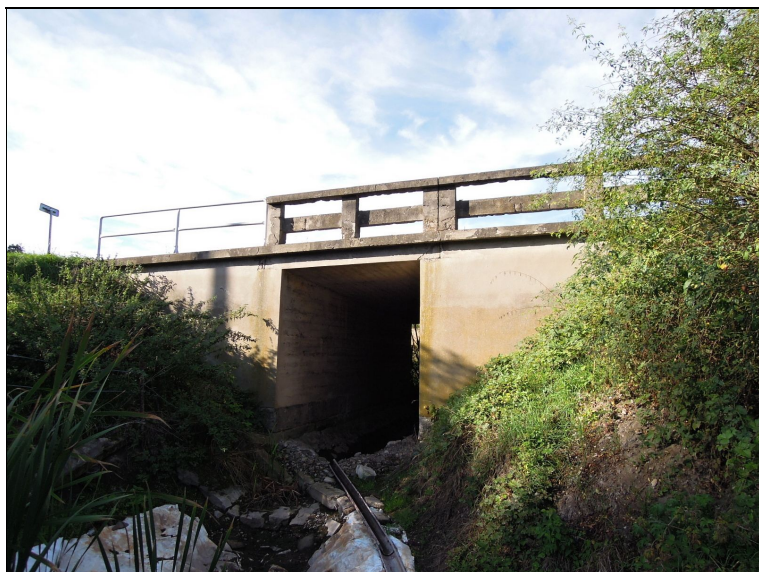
Pohled na levou stranu mostu.

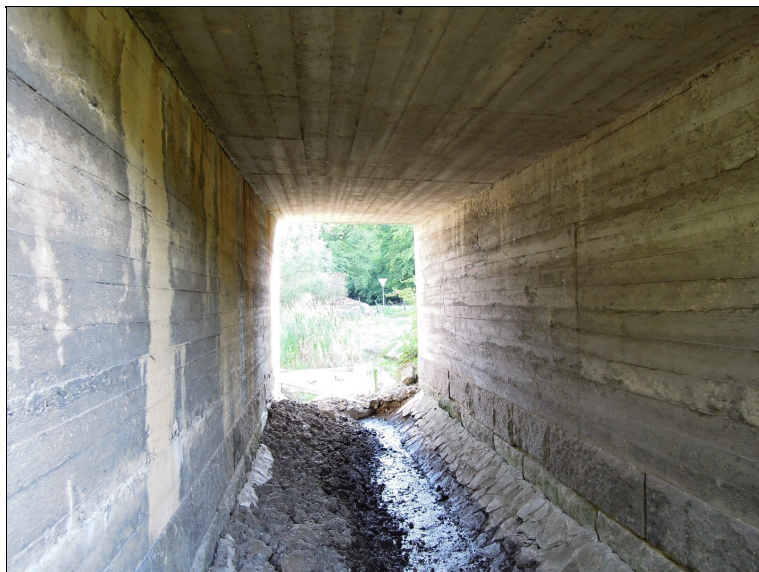
Podhled NK a pohled do mostního otvoru.

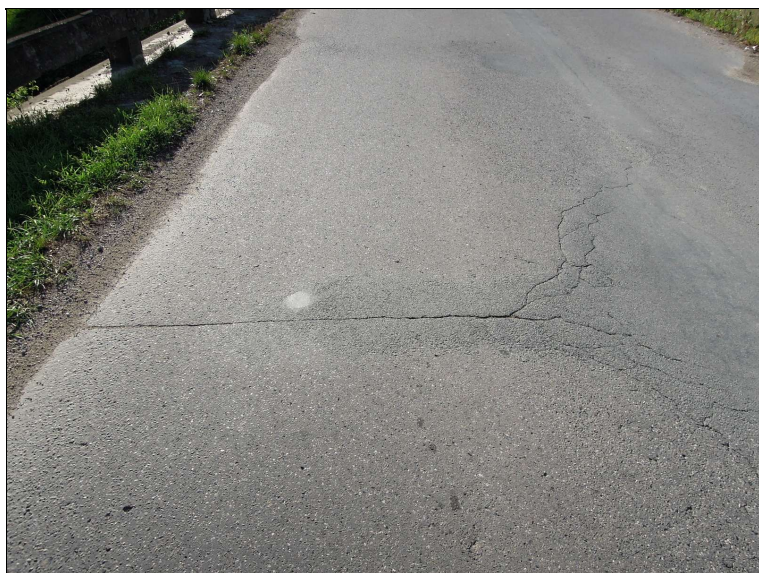
| [3.1] | 3.1 | Vozovka | Kryt vozovky je výrazně navýšený (min. 150 mm nad úrovní pravé římsy), v krytu procházejí trhliny, lokální vysprávkky. Na obou předmostí je kryt pokleslý. V ose vozovky prochází podélná trhlina. Silně zanesené obě krajnice, bující vegetace. |

Poruchy v krytu vozovky, zanesené krajnice.

- [1] 4.3 Dopravní značení, označení mostu Osadit správné štítky s evidenčním číslem mostu, má být 23634a-4, namísto 23634a-2.
- [2] 5 Další část mostu Vyčistit a opravit koryto.
- [3] 5 Další část mostu Celková oprava - výměna - mostního svršku - říms, záchytného zařízení, vozovky.

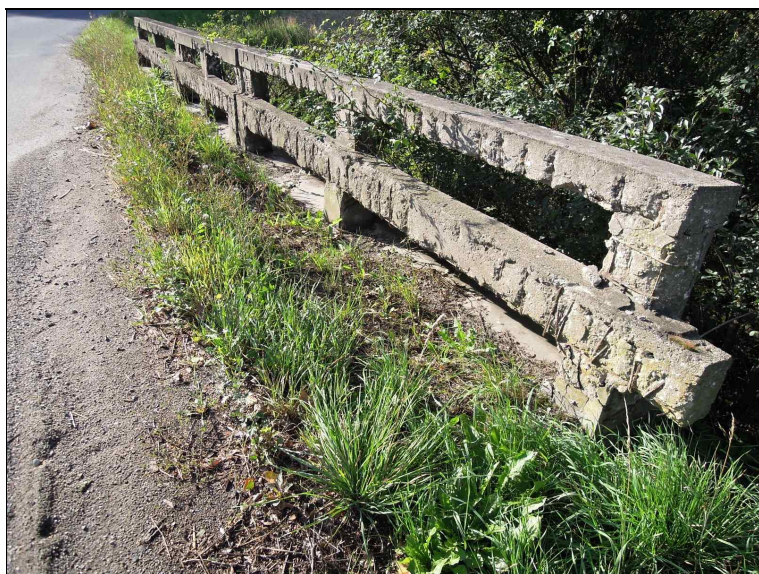
- [4.1] 4.2 Zábradlí Na všech prvcích zábradlí odpadává krycí vrstva betonu, obnažená výztuž koroduje. Zábradlí na pravé straně je vzhledem k navýšené vozovce nízké, neplní v dostatečné míře zádržnou funkci.
- [4.2] 4.3 Dopravní značení, označení mostu Za mostem vlevo je osazen štítek s nesprávným ev.č., před mostem chybí.
- [4.3] 4.6 Území pod mostem a přístupové cesty Zádlažba je prosedlá, spárování je popraskané a místy chybí. Na pravé straně opěry 2 část zádlažby v úrovni potoka chybí, v místě chybějícího opevnění je uchycena vegetace. U opěry 1 nánosy.

Nadvýšená vozovka, pravá krajnice a špatný stav betonového zábradlí.

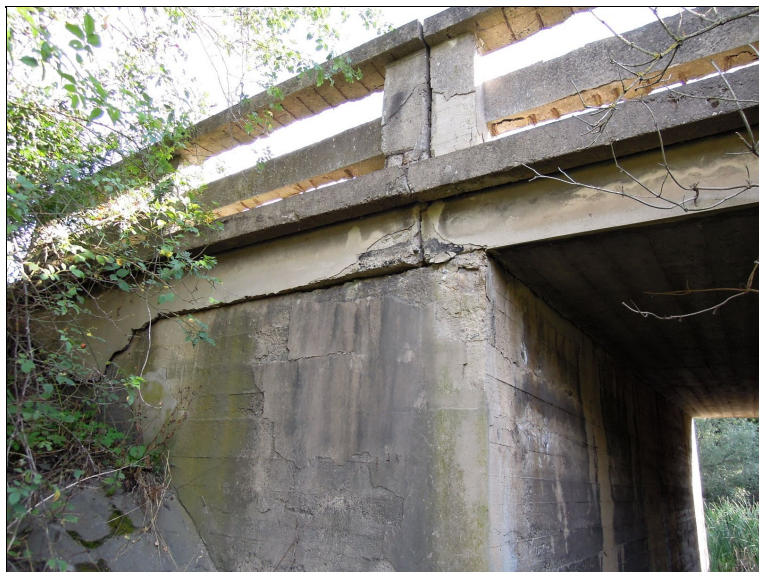
| [1.2] | 1.2 | Podpěry | Stopy po zatékání dilatačními sparami na bocích opěr a křídel, dále úložnou spárou zejména na pravé straně opěry 1. Průsaky horizontální spárou - trhlinou v líci úložného prahu opěry 1. V místech průsaků degradace betonu. |

Opěra 1, pravá strana, zatékání dilatační sparou.

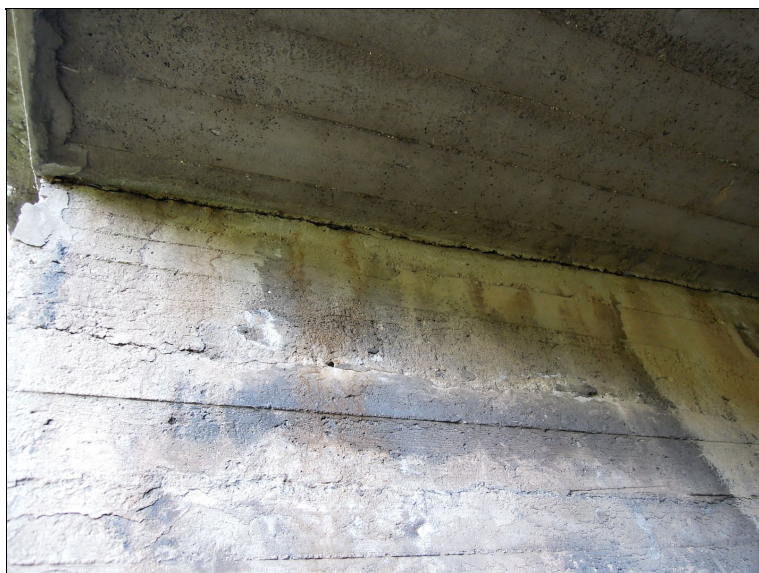
Opěra 1, pravá strana, degradace betonu, průsaky z úložné spáry, zatékání v okolí vodorovné spáry.

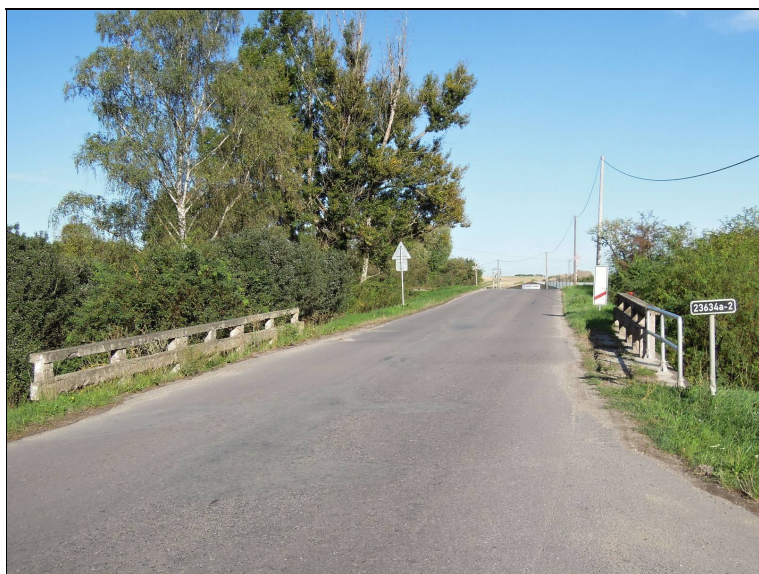
Šířkové uspořádání proti směru staničení, osazený štítek s chybným číslem mostu.
