Most 27515-3

Most přes svodnici před obcí Semčice

HLAVNÍ PROHLÍDKA

Datum provedení prohlídky: 31.12.2018

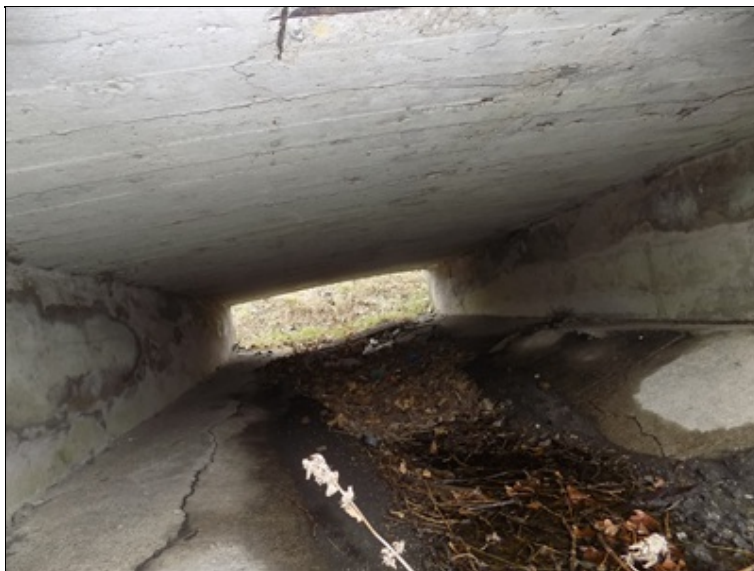
- [1.1] 1.2 Mostní podpěry a křídla Na líci opěr jsou drobné stopy po průsacích.

Pohled do mostního otvoru z levé strany.
Viditelné stopy po zatékání na obou opěrách,
široké trhliny v betonu opevnění dna.

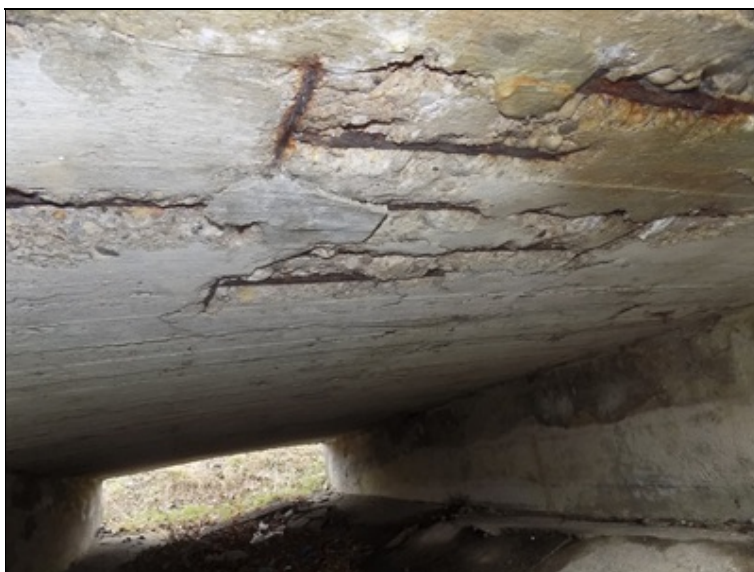
- [2.1] 2.1 Nosná konstrukce Zejména na bocích, v hranách a spodním líci desky při obou okrajích dochází k hloubkové degradaci betonu, korozi výztuže desky a separaci krycí vrstvy nad korodující výztuží.

Odpadlé krytí vlivem korodující výztuže na
dolním líci levé části železobetonové desky.

- [2] 2.1 Nosná konstrukce V souvislosti s doporučenou výměnou mostního svršku provést sanaci degradovaného betonu na bocích nosné konstrukce. Korodující výztuž opatřit pasivačním nátěrem a místa s odpadlou krycí vrstvou sanovat.

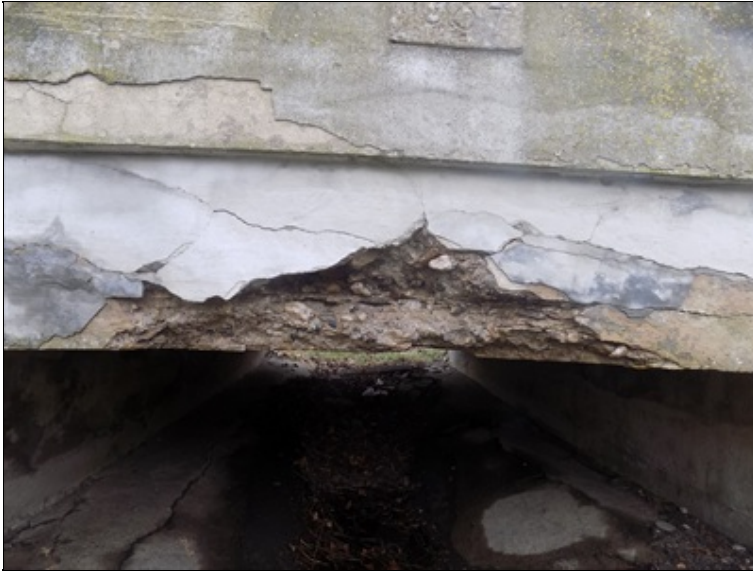
Rozpad levé hrany nosné konstrukce.

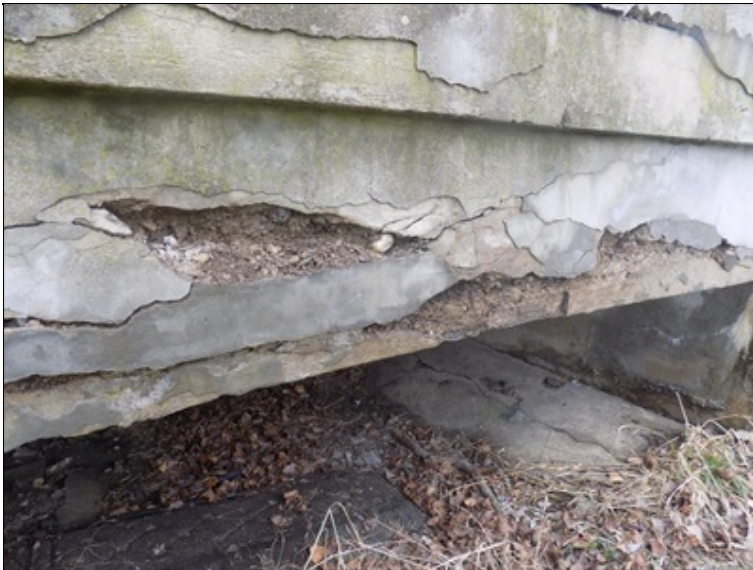
Rozpad pravé hrany nosné konstrukce.

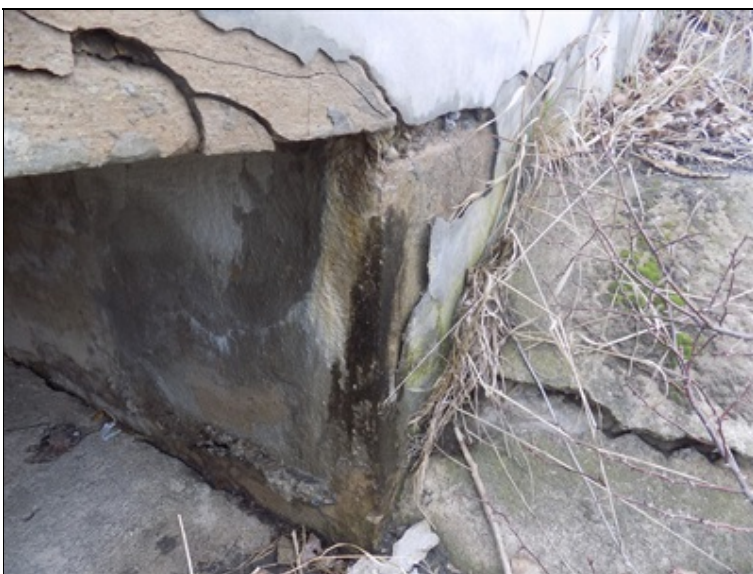
Zatékání v místě uložení desky nosné konstrukce na pravou část opěry OP2.

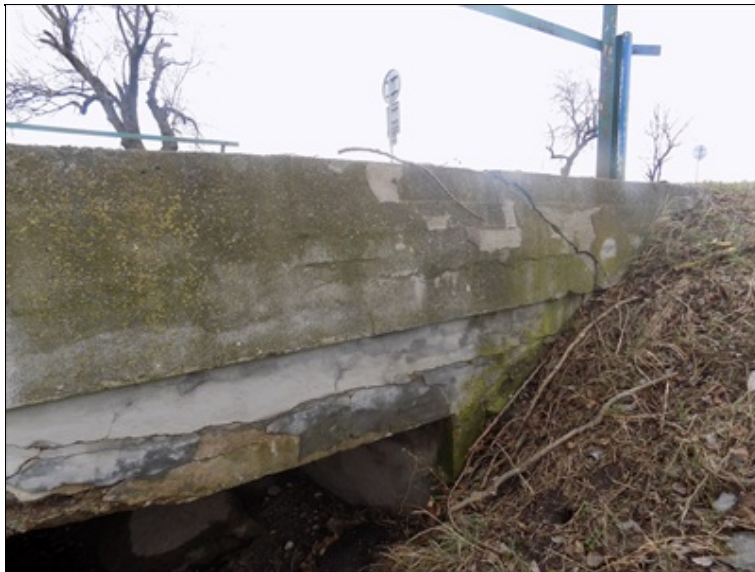
- [3.1] 3.3.1 Římsa Beton říms degraduje, v obou římsách se nacházejí trhliny.

Trhlina v levé římse nad opěrou OP1.

- [3] 4.2 Zábradlí Vzhledem ke stavu zádržného systému a betonu říms připravit výměnu mostního svršku.

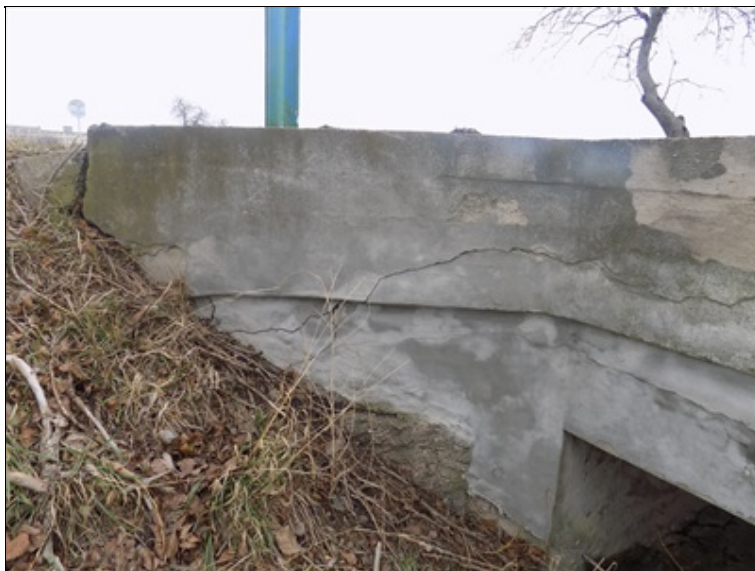
Trhlina v levé římse nad opěrou OP2. Trhlina pokračuje až do křídla mostu.

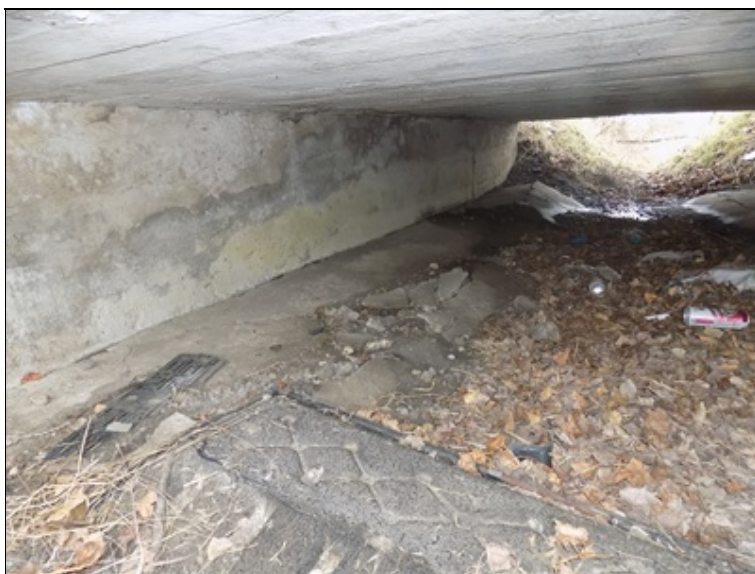
Rozpad vybetonování dna mostu u opěry OP1.

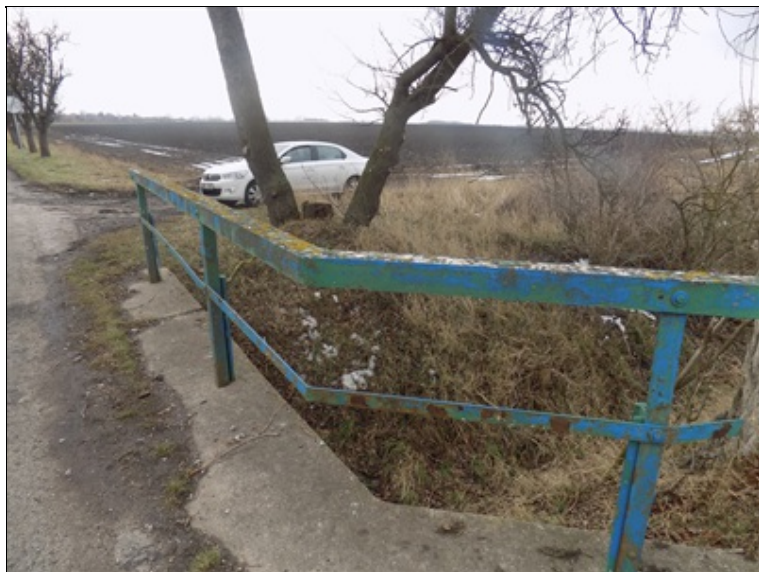
- [4.1] 4.2 Zábradlí Zábradlí je nefunkční - koroduje, je deformováno nárazem vozidla, sloupek je uvolněný a svým uspořádáním zábradlí zásadně nesplňuje požadavky na záchytný systém v souladu se stávajícími předpisy.

Levé zábradlí na mostě. Protikorozní ochrana je na konci životnosti, zábradlí koroduje, na horním madlu uchycené lišejníky.

- [1] 4.2 Zábradlí Snížení rychlosti na 60 km/h není dodržováno. Vzhledem k současnému stavu zádržného systému okamžitě osadit provizorní betonová svodidla zužující dopravní prostor.

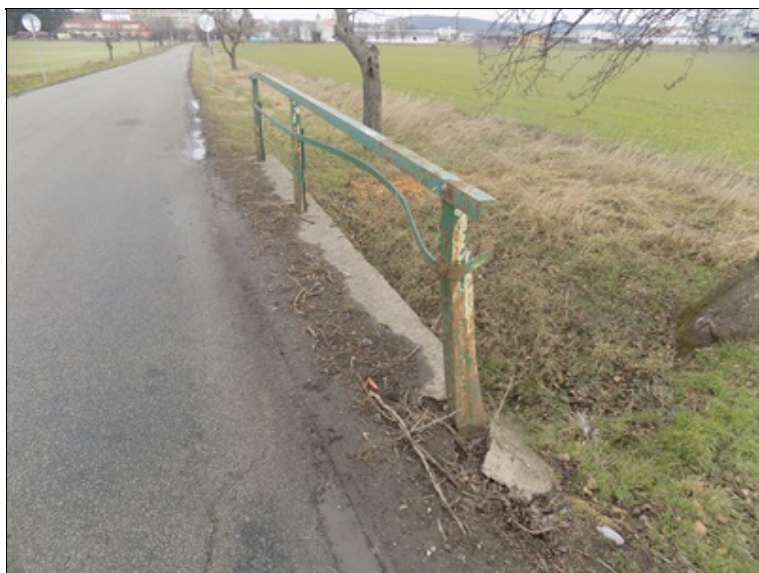
Pohled na pravé zábradlí na mostě. Sloupky a dolní madlo jsou značně deformované.

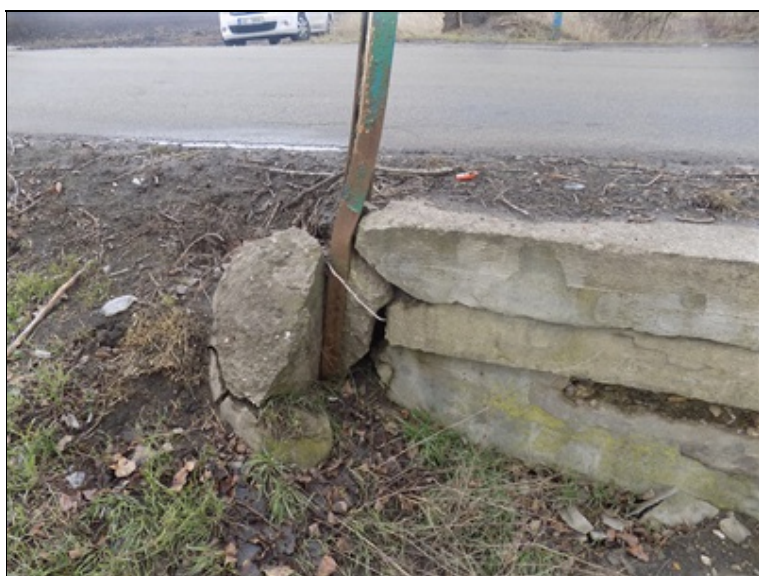
Detail krajního sloupku pravého zábradlí. Beton v okolí sloupku je rozpadlý, zábradlí nemá zádržnou funkci.
