Most 1133-1

Most přes potok Bušinec za Českým Brodem

HLAVNÍ PROHLÍDKA

Datum provedení prohlídky: 19.10.2018

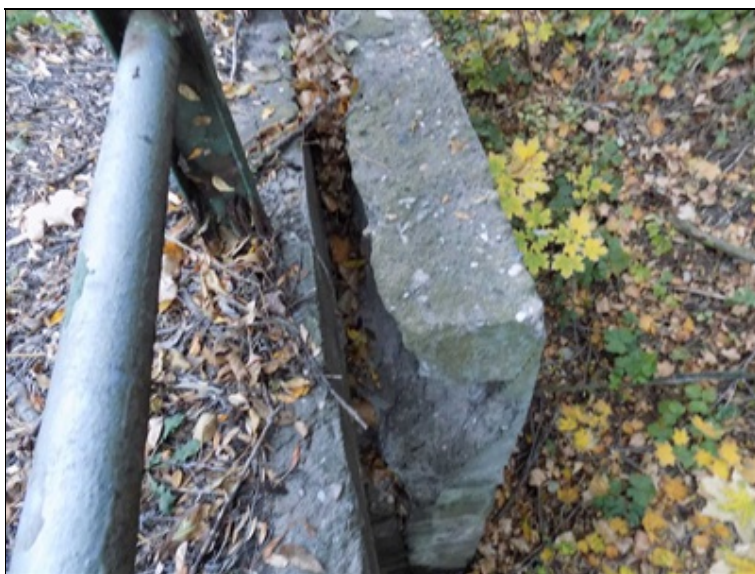
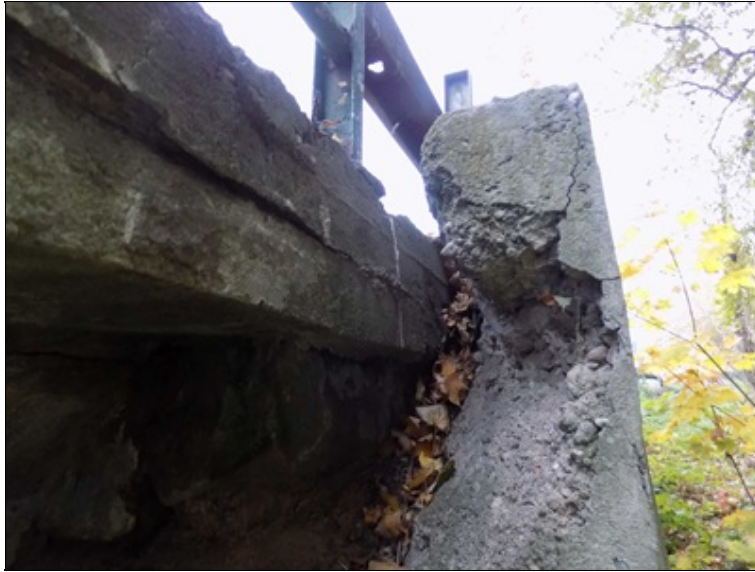
| [1.1] | 1.2 Mostní podpěry a křídla | U spodní stavby byly zjištěny významnější závady na pravé straně u obou opěr a to zejména na boku. Závady jsou způsobeny dlouhodobým zatékáním, které hloubkově vyplavilo spárovací maltu. Kamenné bloky jsou rozvolněné, zejména bok opěry 1 vpravo, zde je i šikmá trhlina. U dobetonávky pravého křídla opěry OP2 došlo k hloubkové degradaci betonu, křídlo je odděleno mezerou a rozpadá se. Zeď navazující na OP2 vlevo -trhliny, degradace betonu. |

Přibetonávka křídla OP2 vlevo - rozpad.

- [2] 1.2 Mostní podpěry a křídla Přespárovat spodní stavbu.
- [3] 3.1 Vozovka Zalít trhliny ve vozovce.
- [4] 4.2 Zábradlí Osadit nový záchytný systém na mostě, který bude splňovat normové požadavky, popř. použít provizorní řešení např. formou betonových svodidel.
- [5] 4.3 Dopravní značení, označení mostu Doplnit B14 (7.5 t).

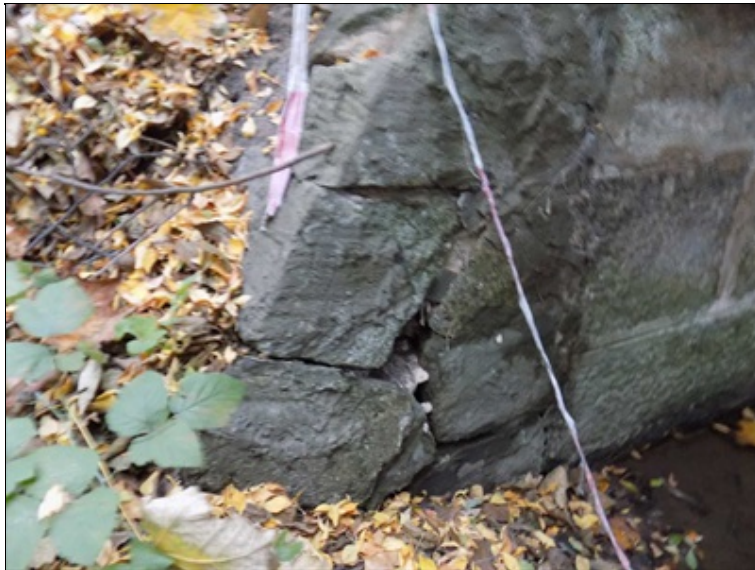
OP2 vlevo vydrolené spárování do hloubky až 200 mm

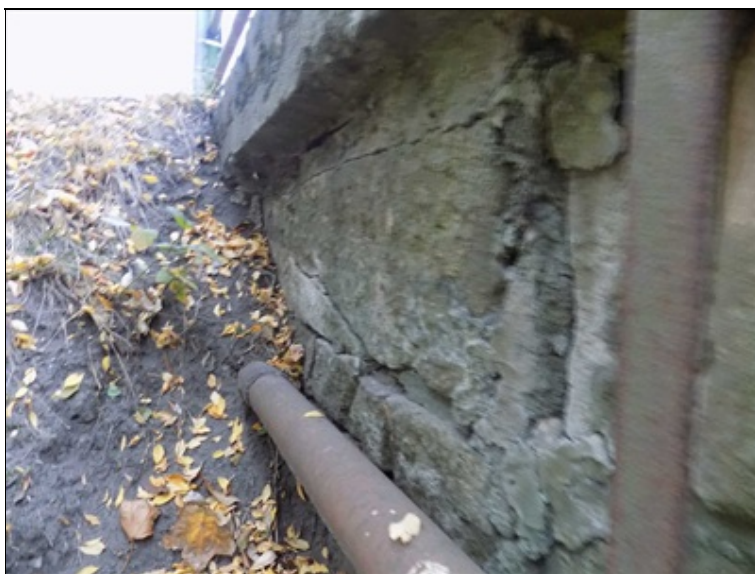
OP2 vlevo křídlo: vysouvá se kámen až o 30 mm.

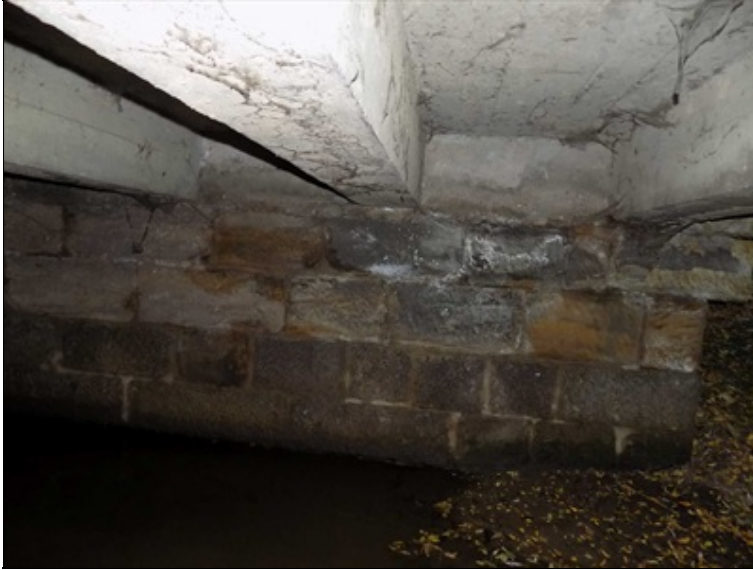
OP1 - průsaky.

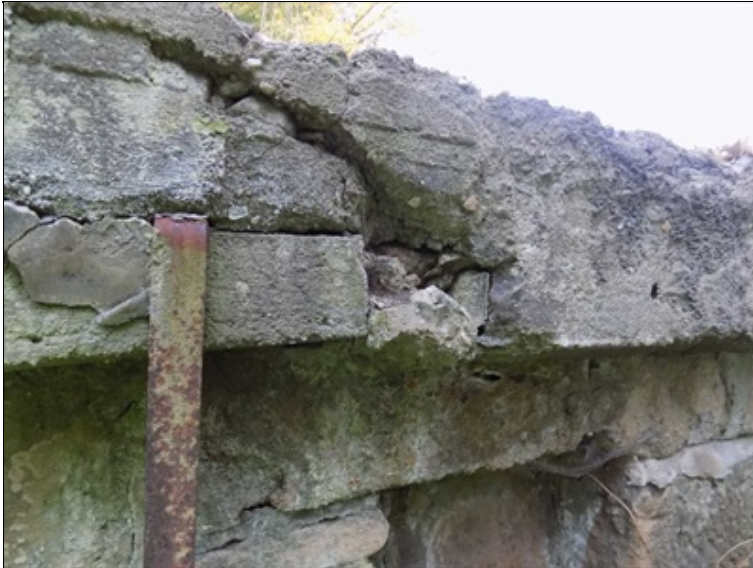
Římsa nad OP1 vlevo - trhlina, rozpad.

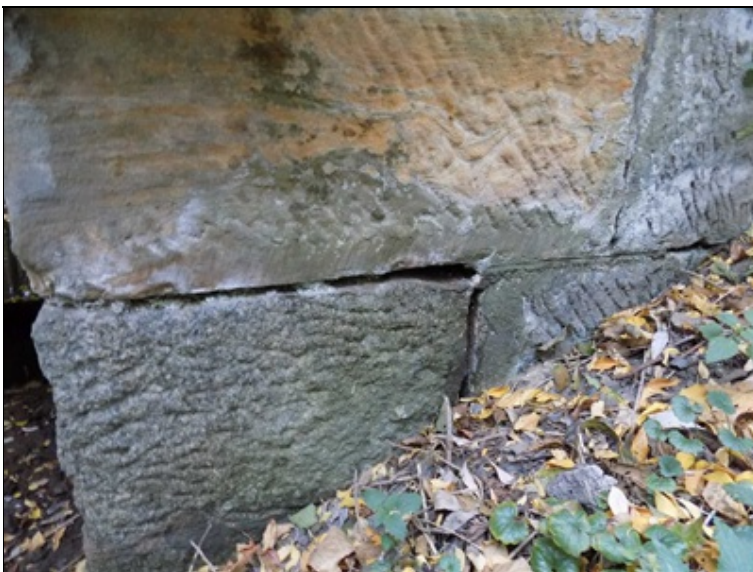
OP1 vlevo - vydrolené spárování.

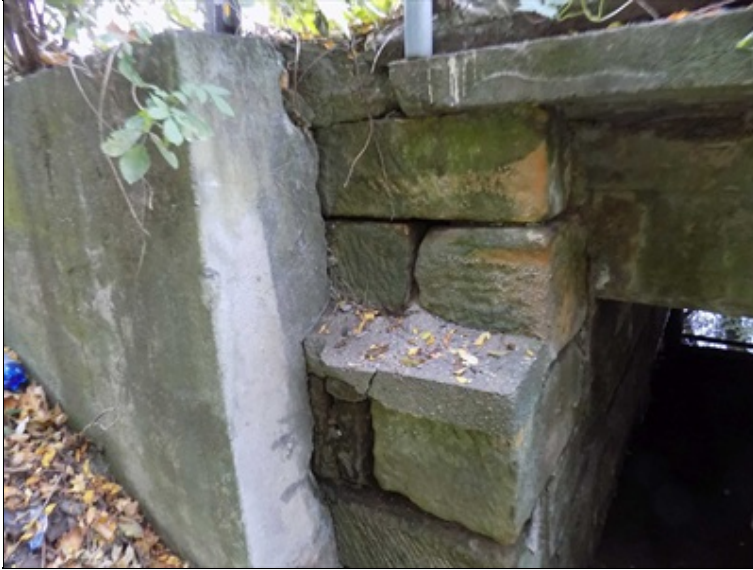
OP1 vpravo - chybí spárování -> rozvolněné zdivo.

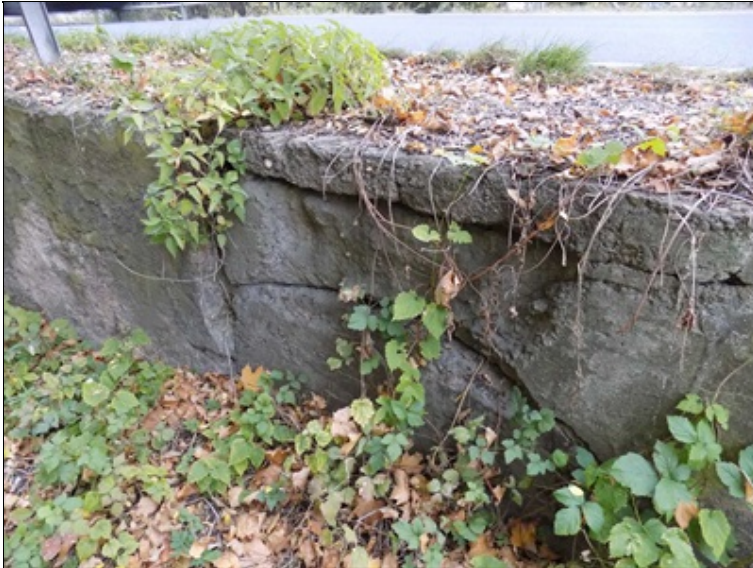
Zedř mavazující na OP2 vlevo.

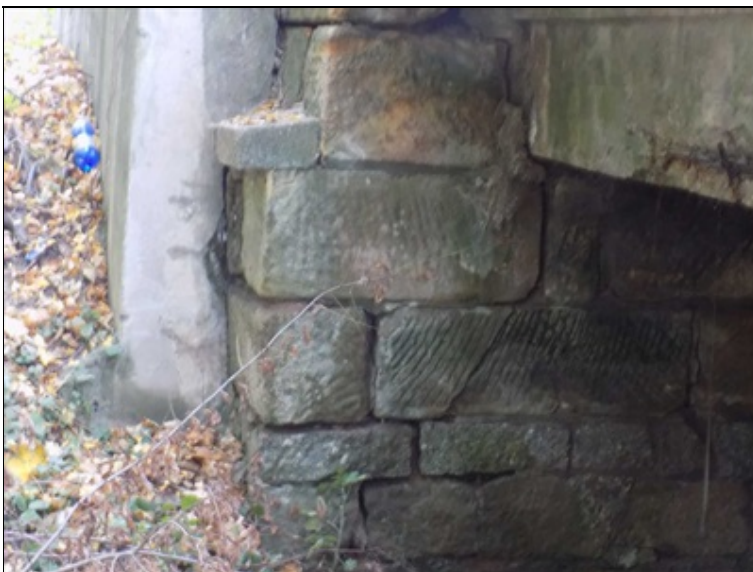
OP1 vpravo - trhlina -> rozvolněné zdivo.

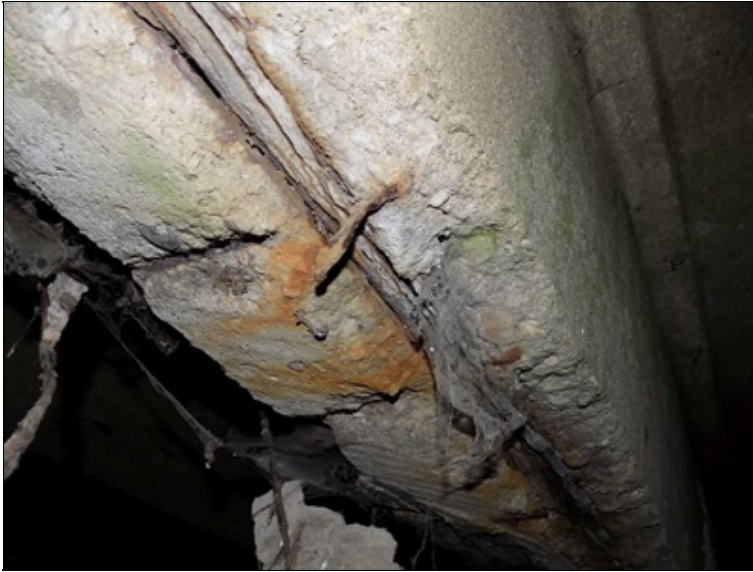
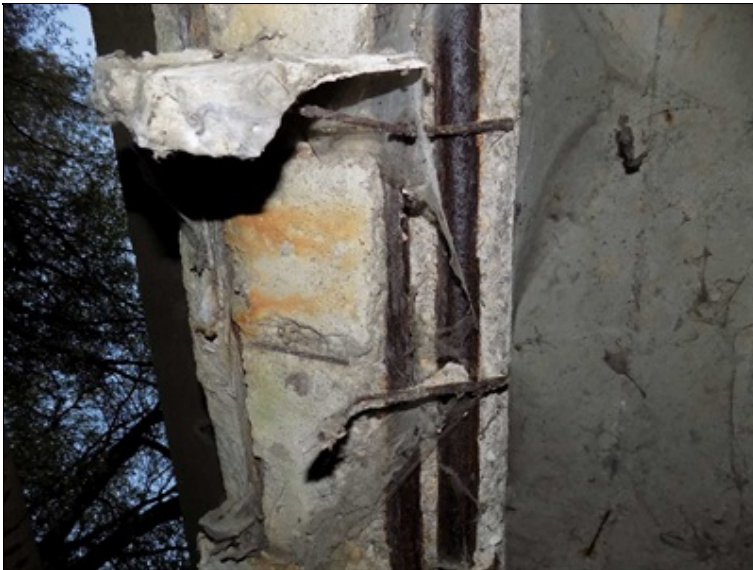
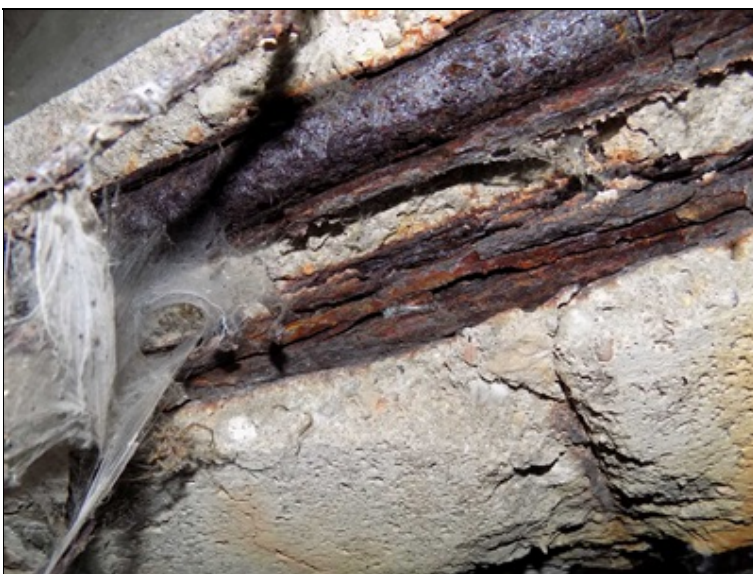
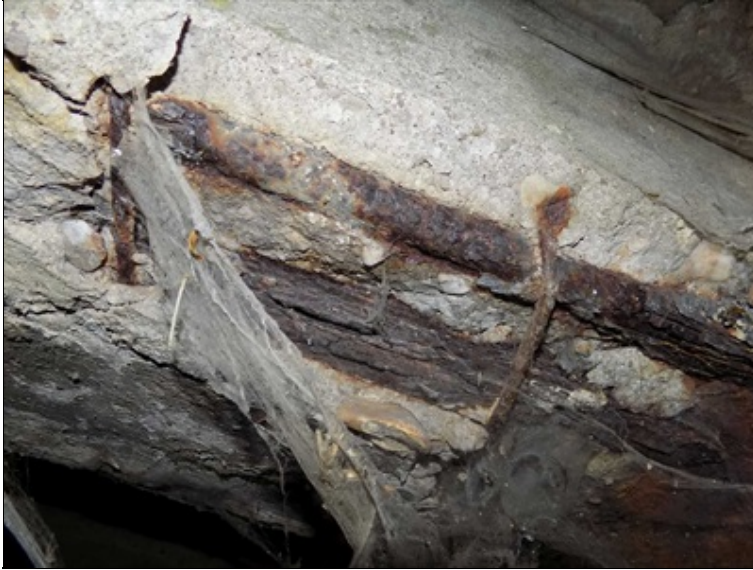
| [2.1] | 2.1 Nosná konstrukce | Obě krajní konzoly vykazují průsaky vody pracovní spárou s původní římsou, mrazovou degradaci povrchu, lokální korozi obnažené příčné výztuže. Oba krajní trámy (levý a pravý) jsou poškozeny zatékáním. U obou těchto trámů došlo na vnějším boku a spodním líci k odpadnutí krycí vrstvy výztuže a dochází zde ke korozi betonářské výztuže s výrazným oslabením průřezové plochy. |

Odhalená výztuž levého trámu.

- [6] 2.1 Nosná konstrukce Využít zbytkovou životnost konstrukce a připravit projekt rekonstrukce.

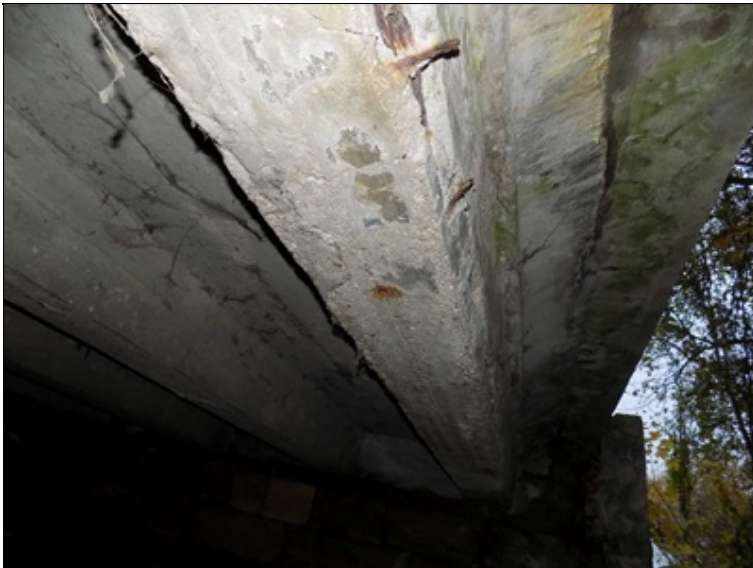
Pravý trám - koroze výztuže.

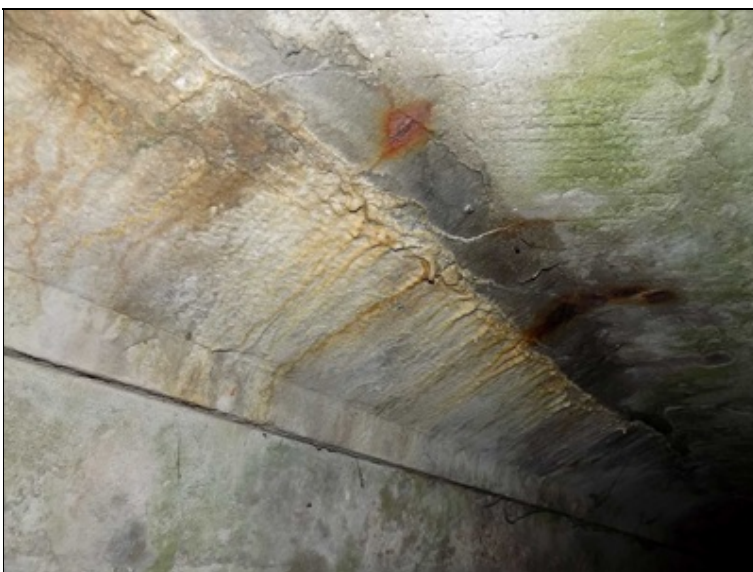
Výluhy na pravém trámu.

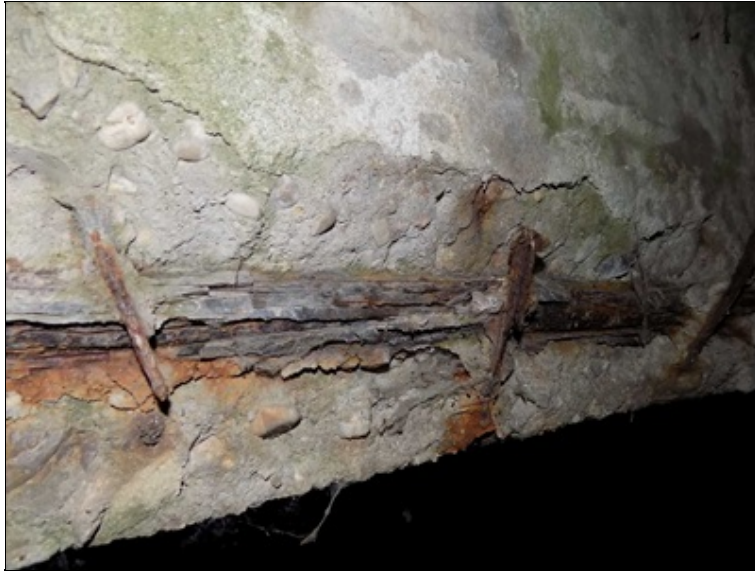
Odhalená výztuž pravého trámu.

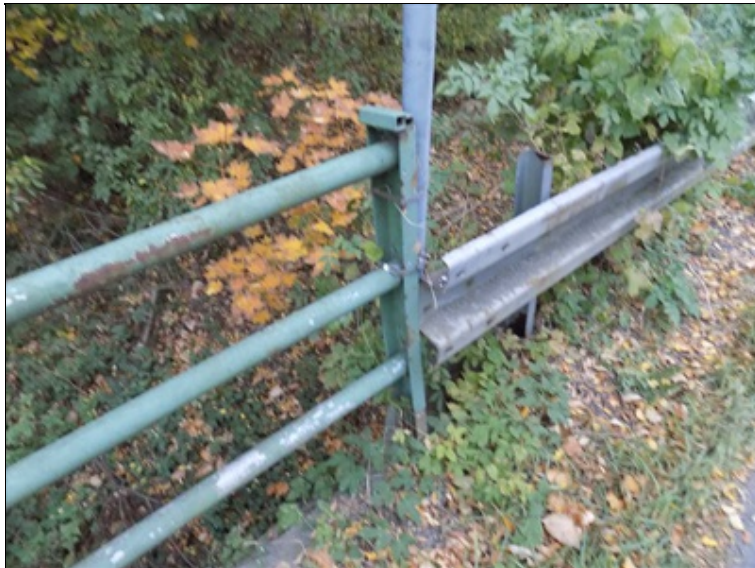
- [4.1] 4.2 Zábradlí Koroze zábradlí, 1x téměř překorodovaný sloupek. Záchytný systém osazený na mostě nevyhovuje normovým požadavkům pro silniční dopravu mimo obec (90km/hod) = neexistující obruby, neosazené svodidlo nad mostním otvorem, krátké úseky osazeného svodidla na pravých křídlech nemají deformační prvky.
- [4.2] 4.3 Dopravní značení, označení mostu Není vyznačena zatížitelnost na jednu nápravu.
- [4.3] 4.7 Cizí zařízení na mostě Chránička koroduje.

Nenormový přechod svodidla na zábradlí na mostě.

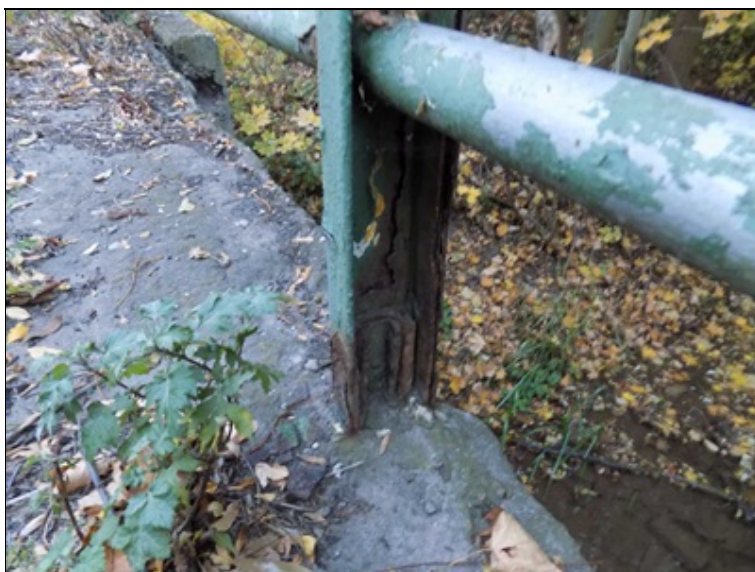
Vrstevnatá koroze zábradlí.

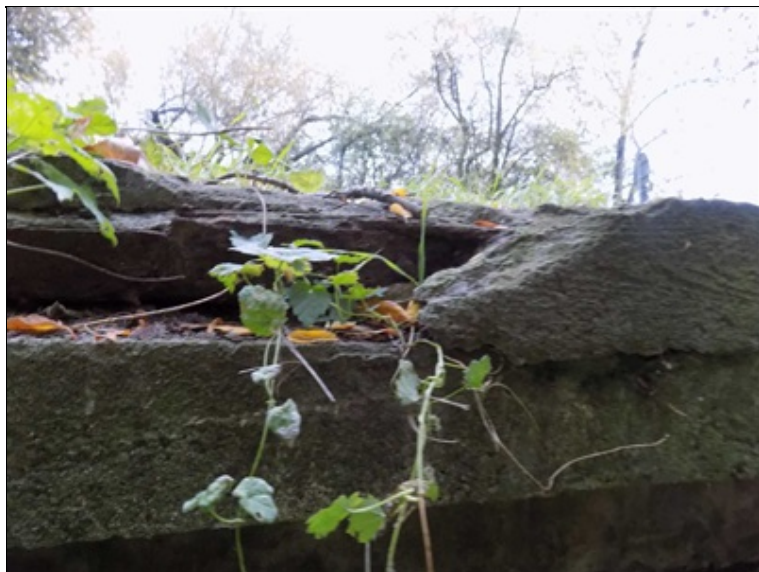
- [3.2] 3.3.1 Římsa Prává římsa - degradace -> odpadlé kusy betonu.
- [3.3] 3.5 Izolační systém mostovky Nefunkční.

Pravá římsa - odpadlé kusy betonu.
