Most 10814-1

Most přes Jalový potok v obci Přistoupim

HLAVNÍ PROHLÍDKA

Datum provedení prohlídky: 13.12.2017

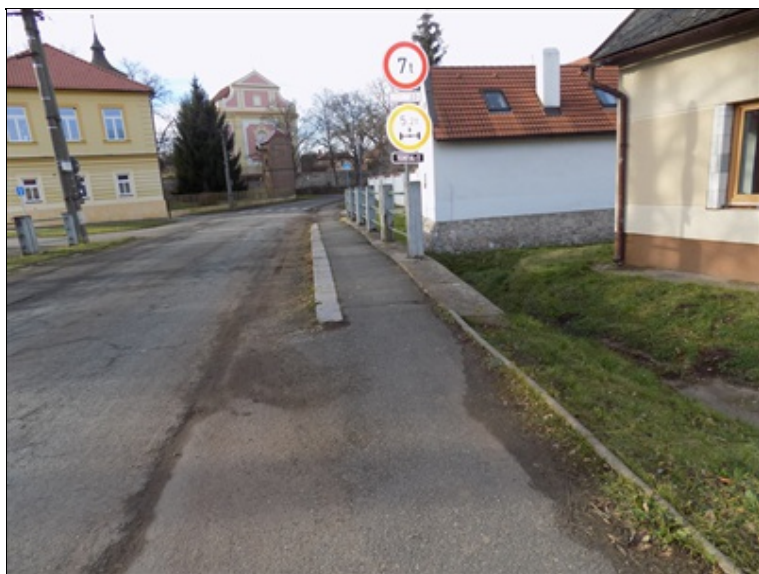
[3.1]	3.1	Vozovka	Za levým křídlem OP1 je velké prosednutí vozovky, včetně obrubníků. Množství trhlin a výtluků ve vozovce, nánosy nečistot podél obrub.
[3.2]	3.2	Chodníky	Obrubník nemá dostatečnou výšku, jemožné kolem najet na chodník.
[3.3]	3.5	Izolační systém mostovky	V místech styku původní a nových konstrukcí - nefunkční.

Pravý chodník

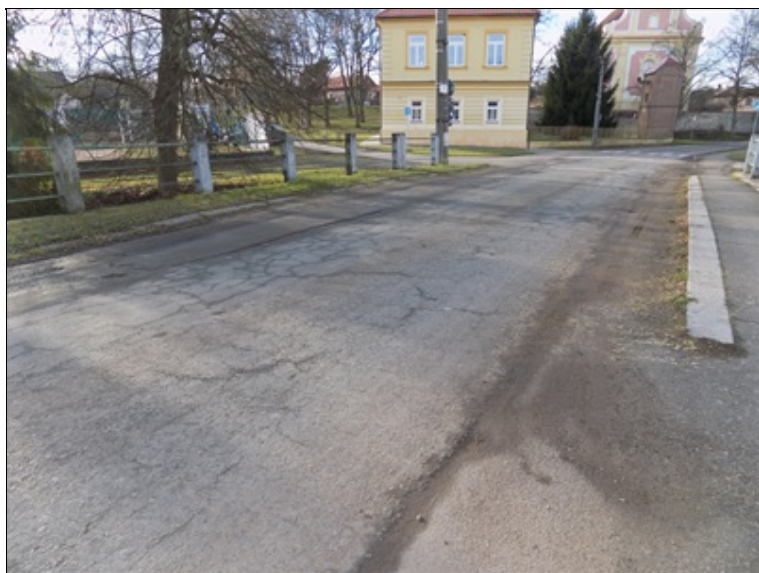
Vozovka na mostě

[1]	1.2	Mostní podpěry a křídla	Hlubkově přespárovat zdivo v oblastech závad.
[2]	2.1	Nosná konstrukce	Provést hlubkové přespárování zdiva klenby v místech závad. Ošetřit odhalenou výztuž a provést reprofilaci na podhledu rozšiřujících desek.
[3]	3.1	Vozovka	Vyrovnat propad ve vozovce včetně žulových obrub za levým křídlem OP1, utěsnit kryt vozovky, opravit výtluky.
[4]	4.2	Zábradlí	Opravit sloupky zábradlí.

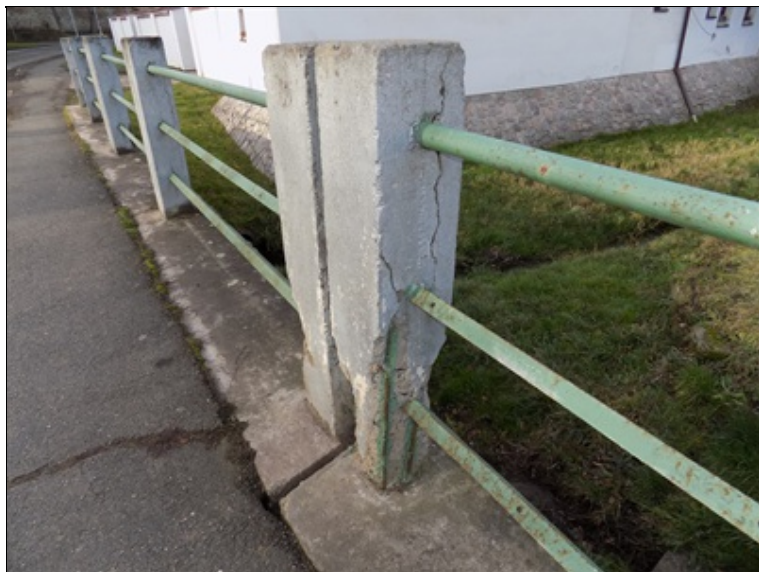
[4.1]	4.2	Zábradlí	Ze sloupků opadává krycí vrstva betonu, obnažená výztuž koroduje.
[4.2]	4.6	Území pod mostem a přístupové cesty	V korytě množství naplavenin.
[4.3]	4.7	Cizí zařízení na mostě	Chráničky a uchycení mírně korodují.

Závady betonového sloupku na pravé straně mostu

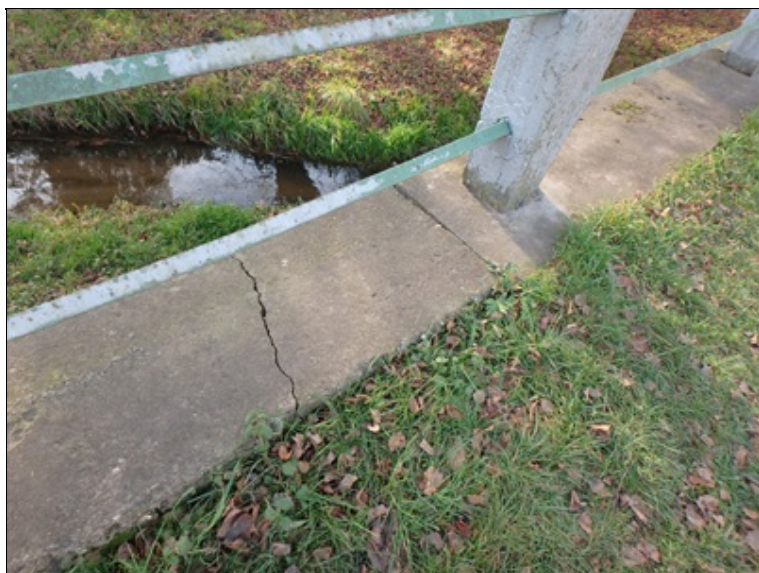
Trhlina v levé římse

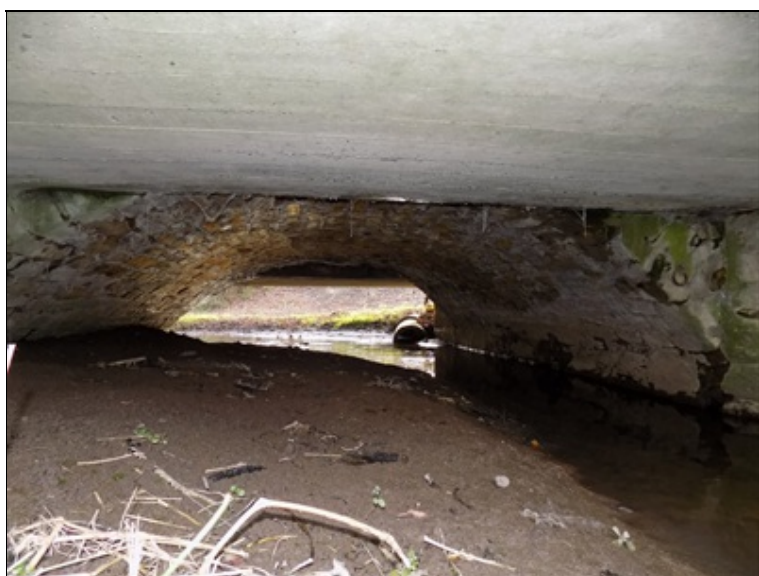
[2.1]	2.1	Nosná konstrukce	Zatéká styčnými spárami mezi klenbou a rozšířeními. Zdivo klenebního pasu má v místě zatékání do hloubky rozpadlé spárování. Na dolním líci místy odpadlý beton desek, obnažená výztuž koroduje.
-------	-----	------------------	--------------------------------------------------------------------------------------------------------------------------------------------------------------------------------------------------

Podhled nosnou konstrukcí zprava - pravé rozšíření

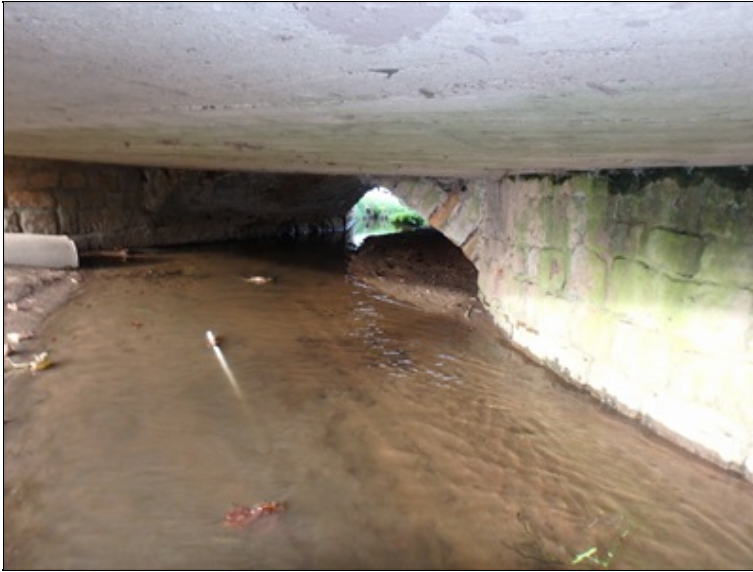
Podhled nosnou konstrukcí zleva - rozšiřující deska

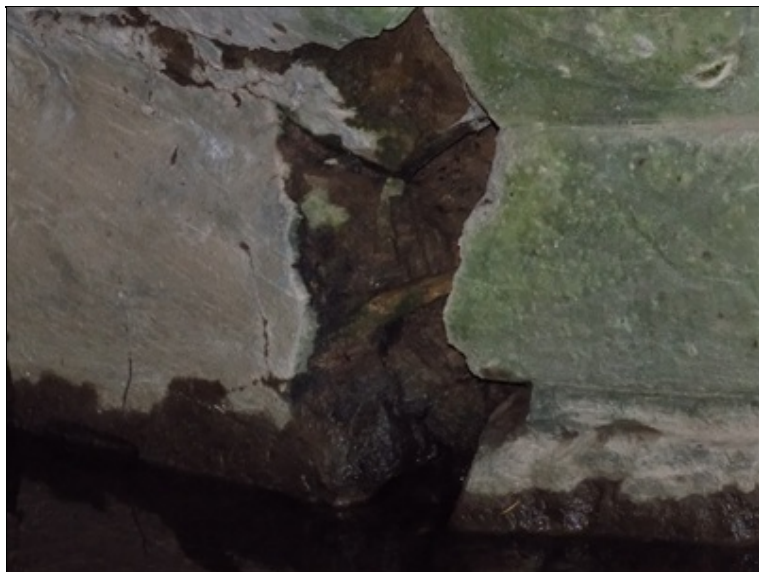
[1.1]	1.2	Mostní podpěry a křídla	V úrovni kolísání hladiny vyplavena spárová malta. Zatéká úložnou spárou desky levého rozšíření na OP1. Hloubkový rozpad spáry v navázání zdiva klenby a pravého rozšíření na OP2, dále na levém křídle OP1 za koncem římsy.
-------	-----	-------------------------	------------------------------------------------------------------------------------------------------------------------------------------------------------------------------------------------------------------------------

Kaverna v místě navázání původní opěry klenby a opěry pravého rozšíření OP2

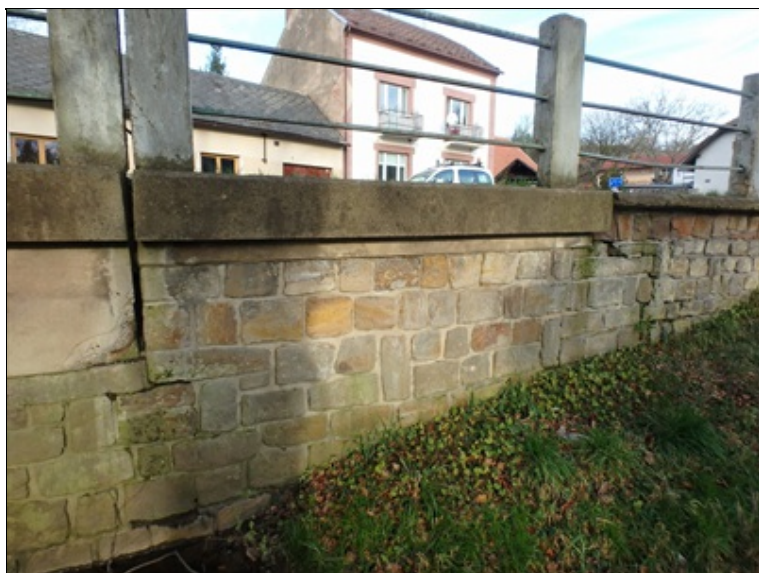
Levé křídlo opěry 1 a navazující zídka
