# III/12519 KÁCOV, MOST EV. Č. 12519-1 PŘES SÁZAVU

# **DIAGNOSTICKÝ PRŮZKUM**

## **Most přes Sázavu za obcí Kácov**

**EV. Č.: 12519 – 1**

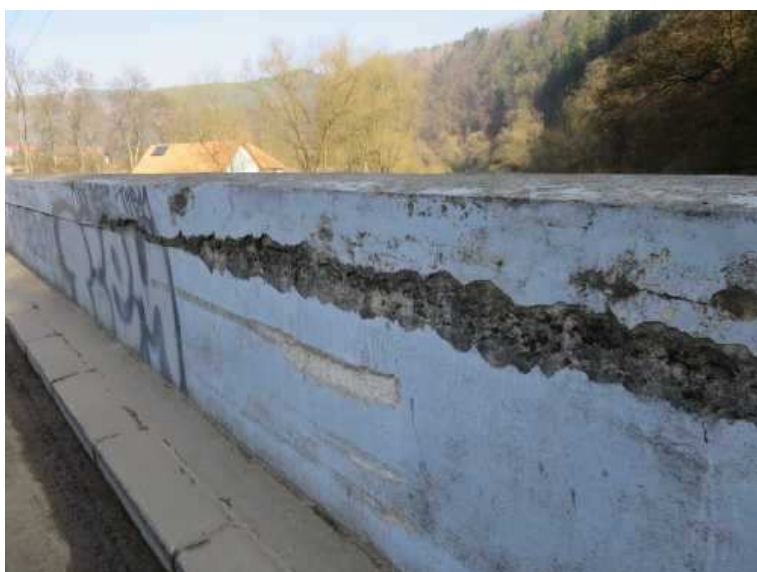
mechanicky poškozený vnitřní líc levého trámu ve 3. poli

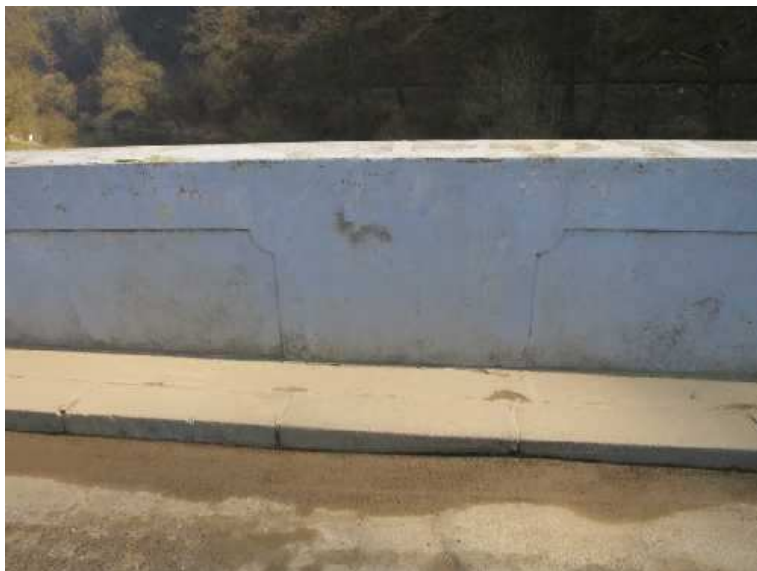
svislá trhлина v nadpilířovém průřezu hlavního trámu

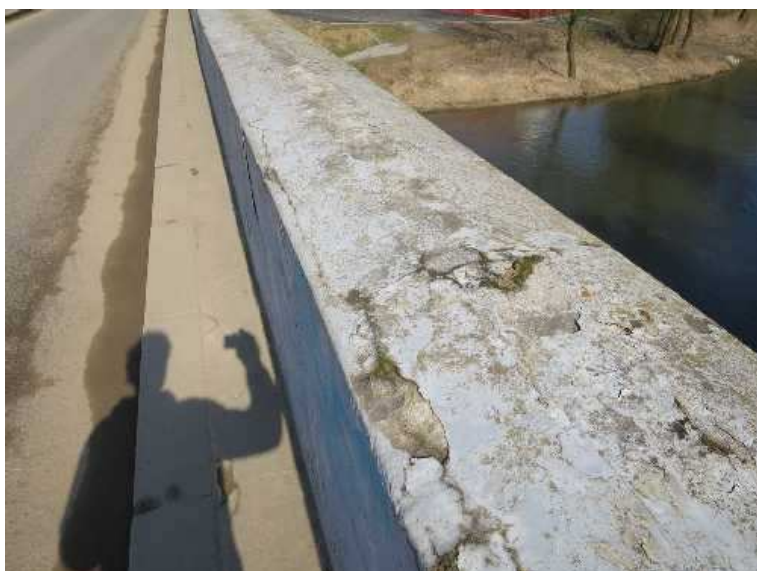
poruchy horního líce parapetního trámu  
- separace ochranného nátěru, trhliny charakteristické pro separaci krycí vrstvy nad korodující výztuží

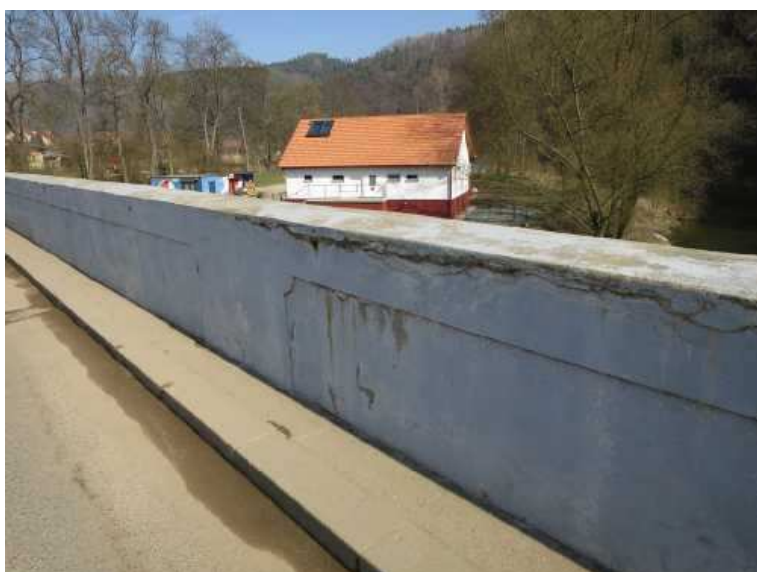
separace krycí vrstvy nad korodující výztuží na horním líci hlavního parapetního trámu

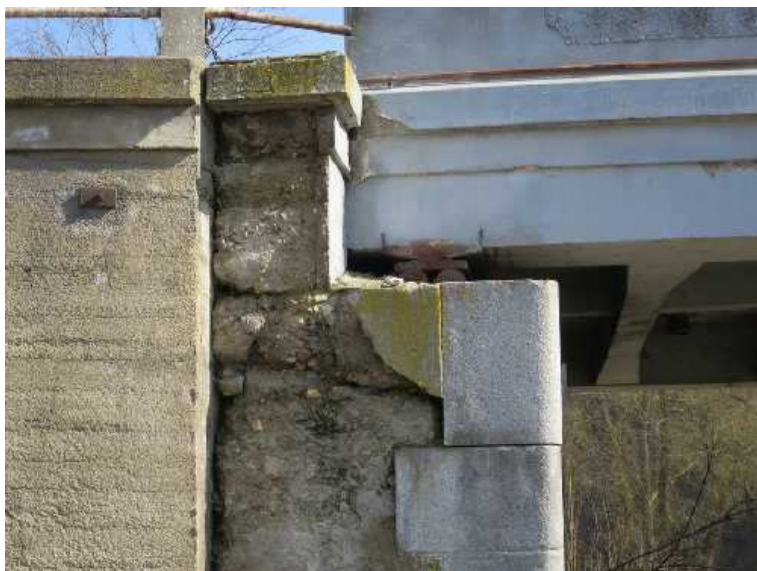
detail hloubkového poškození pravého boku O1

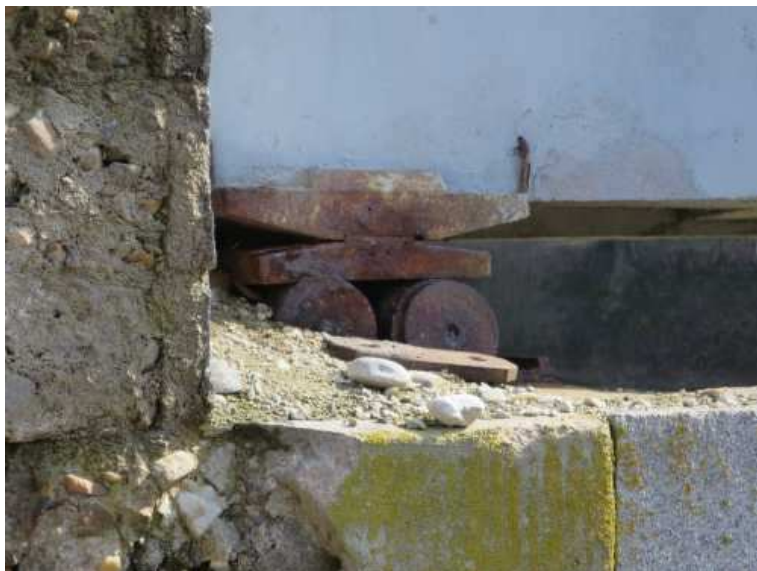
pravé ložisko na O1 je zjevně omezeně funkční

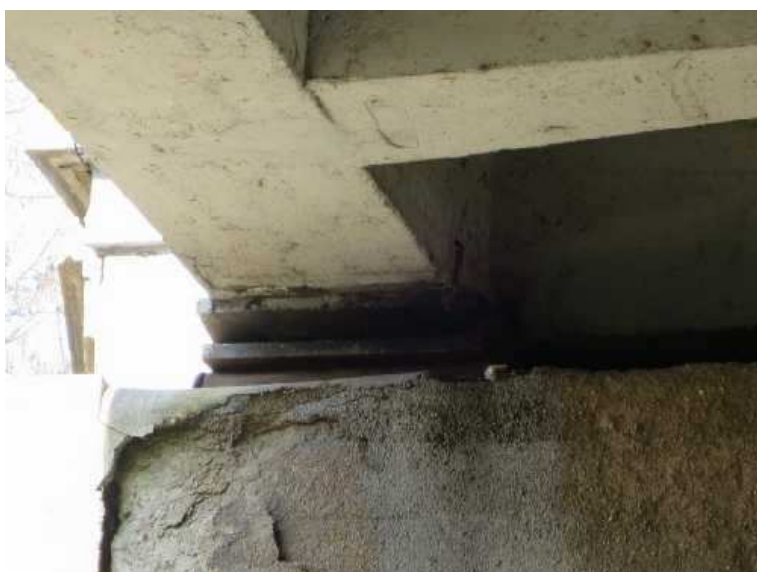
V oblasti degradovaného betonu úložného prahu se nachází pravé ložisko na opěře O1 a pravé ložisko na opěře O4.

pravé ložisko na opěrou O1 stojí ve zjevně degradovaném betonu

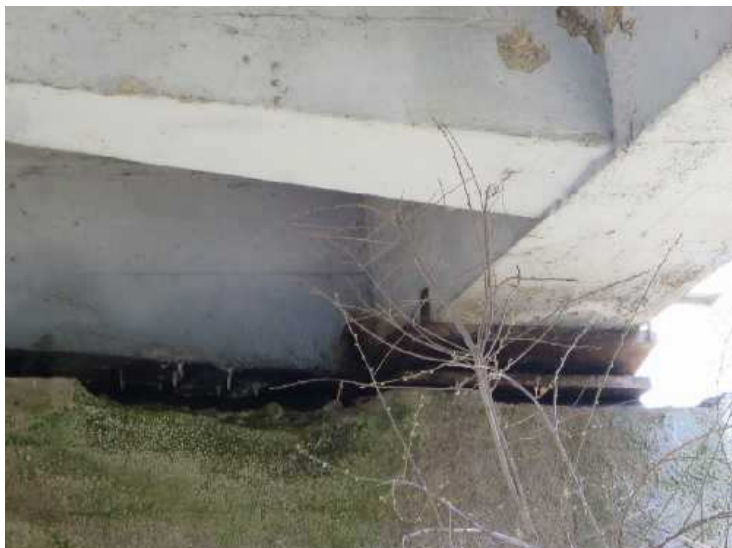
degradace betonu úložného prahu opěry  
O1 u levého ložiska

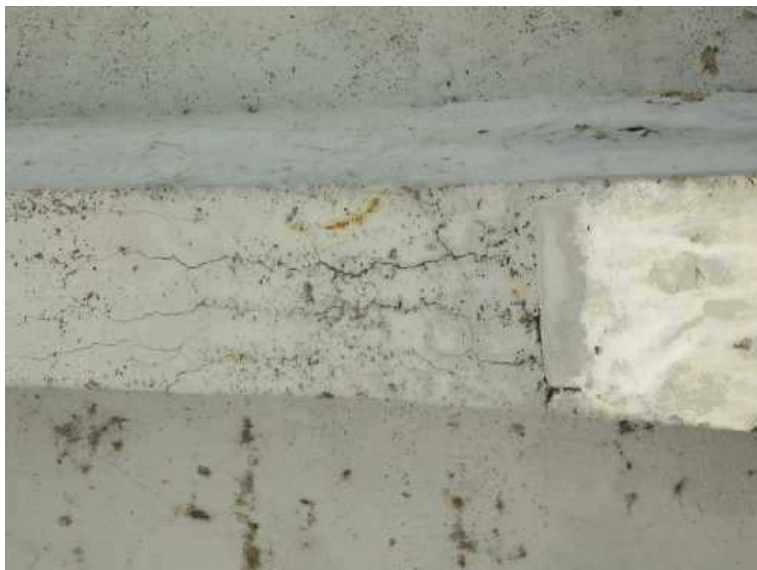
typické trhliny krycí vrstvě na spodním  
líci příčnicku nad korodující výztuží

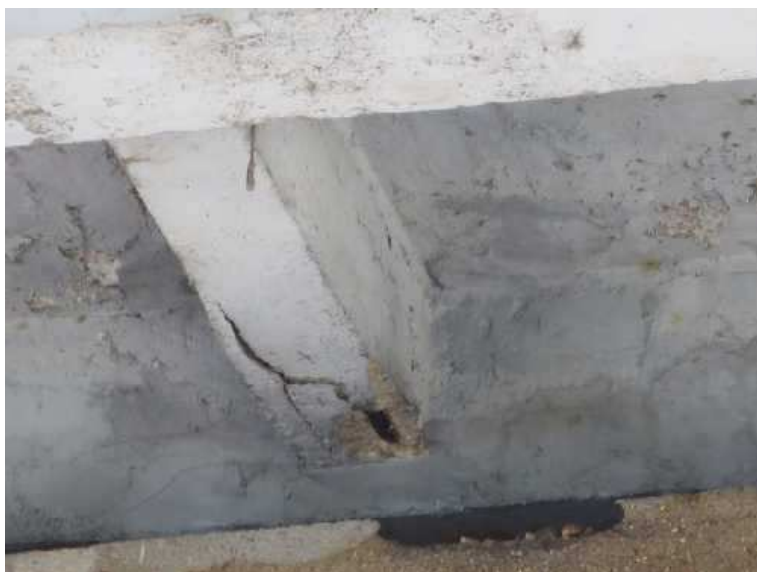
DTTO u podélníku, část krycí vrstvy již  
odpadla

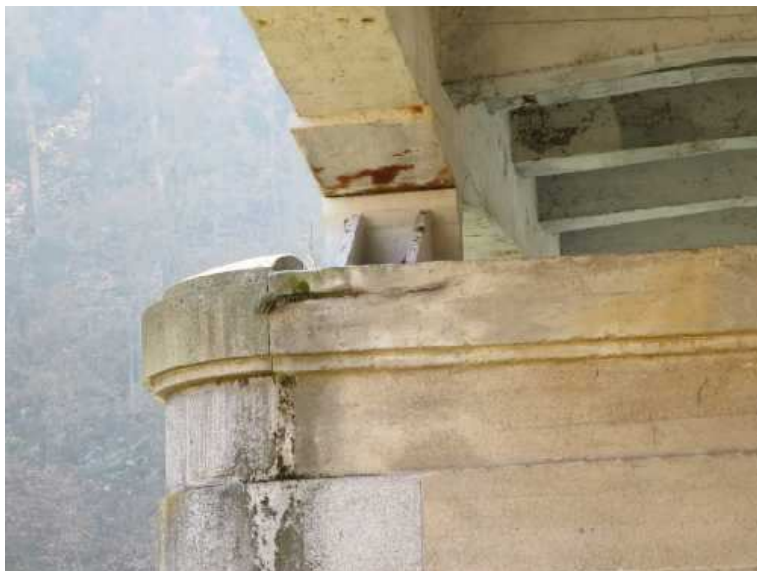
trhlina v úložném prahu pilíře P2 v místě uložení levého ložiska, které koroduje

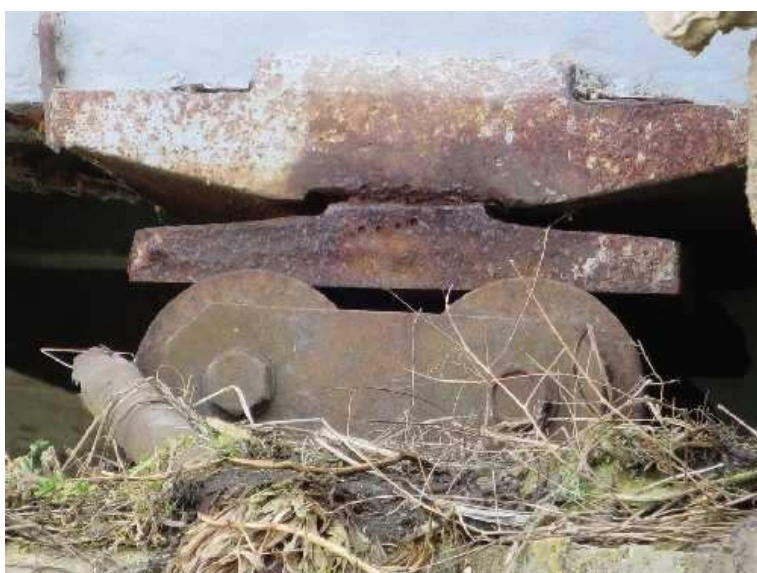
koroze pravého ložiska na opěrou O4

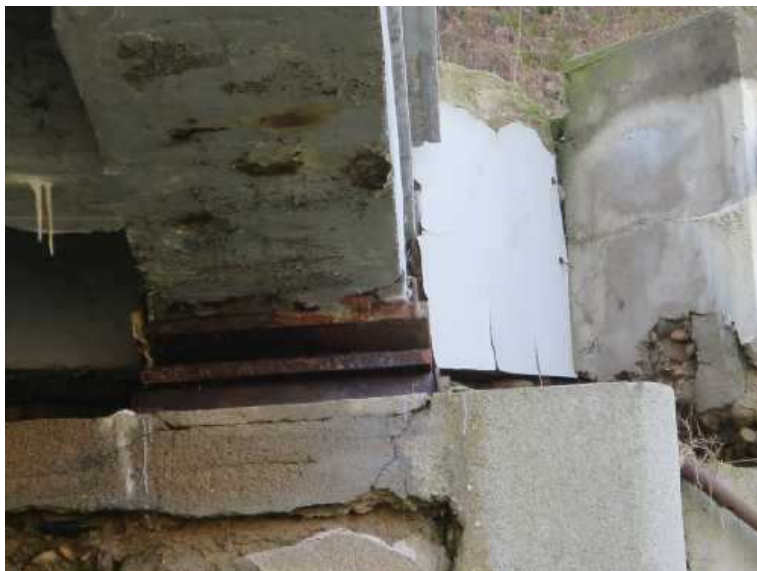
pravé ložisko je osazeno na úložném prahu opěry O4 v oblasti hloubkově degradovaného betonu

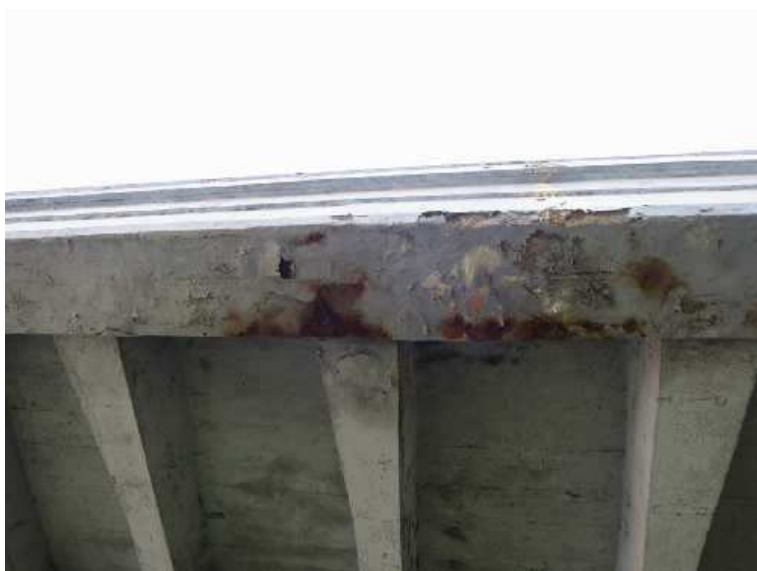
intenzivní stopy koroze výztuže a výluhů pojiva v oblasti separované krycí vrstvy na spodním líci hlavního parapetního trámu

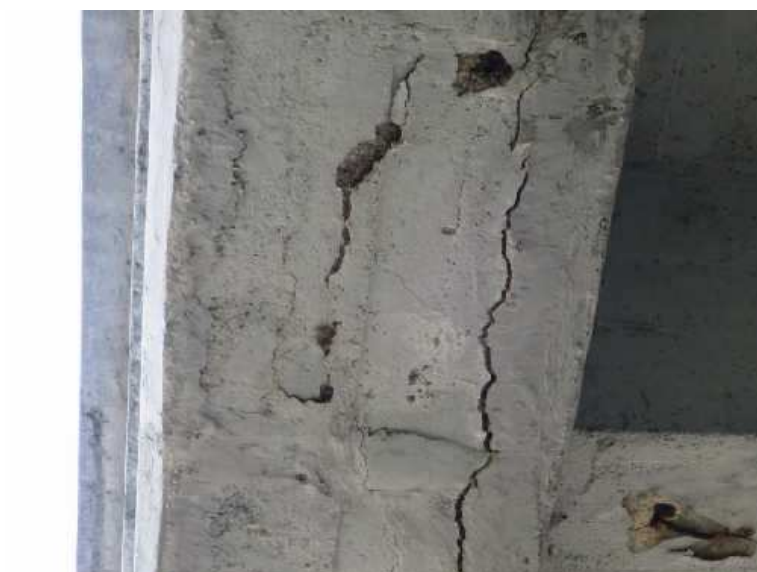
podélné trhliny charakteristické pro separaci krycí vrstvy na spodním líci parapetního rámu (detail)

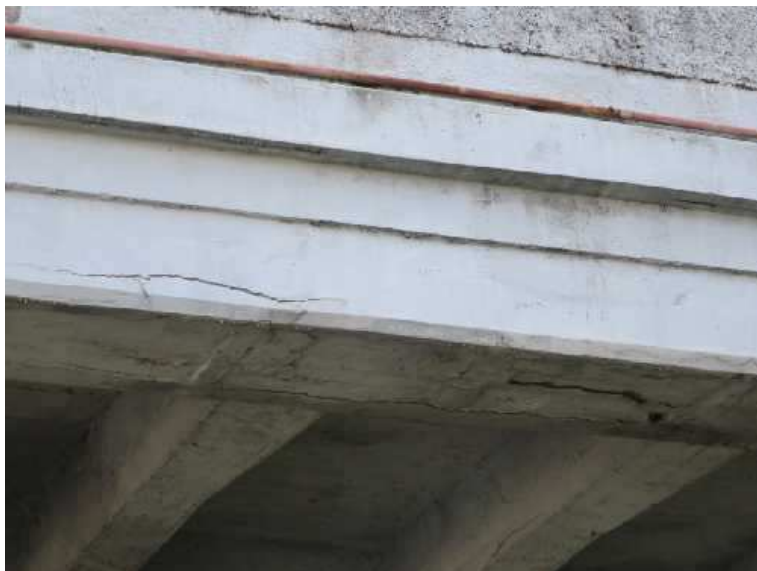
DTTO - boční pohled

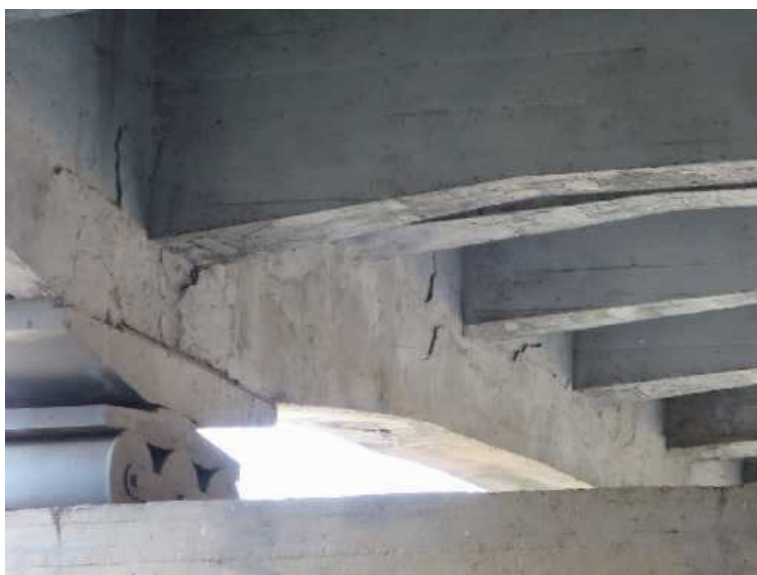
separace krycí vrstvy na vnitřním boku  
pravého hlavního parapetního trámu v  
oblasti nad pilířem P3

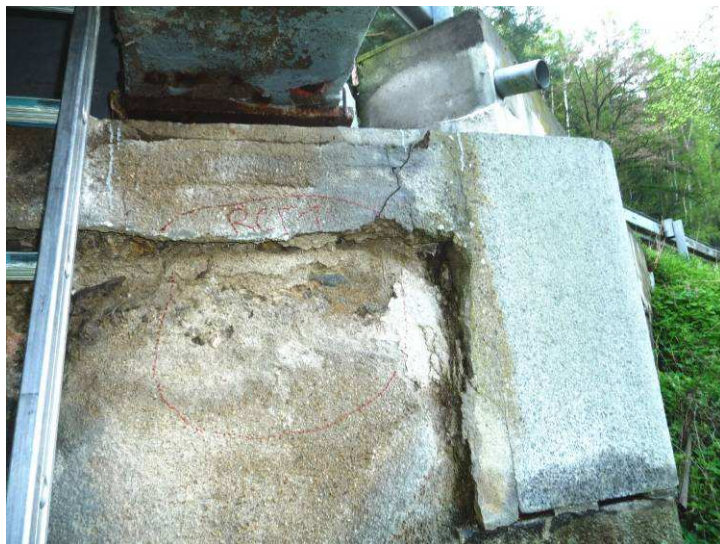
Zkušební místo RCT 1.

Líc úložného prahu opěry O4, pod pravým ložiskem. Místo, kam dlouhodobě zatéká a došlo zde k mrazovému rozpadu předsádkového betonu.

Extrémně vysoká a hluboká koncentrace zjištěna na lici úložného prahu opěry O4 pod pravým ložiskem. Od povrchu **do hloubky 80 mm zde byly zjištěny koncentrace iontů Cl v rozmezí 3,1 % - 1,12% = cca 3x je překročena příslušná limitní hodnota pro prostý beton.**

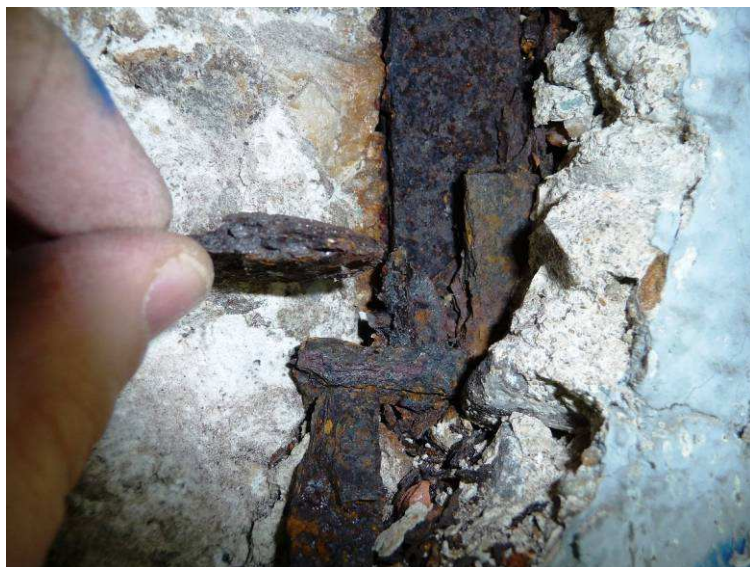
#### **Sonda „A“**

Detail zkorodované svislé výztuže z výše uvedené foto.

Korozní zplodiny lze odlamovat rukou oslabení nosného profilu odhadují na cca 50 až 75 %.

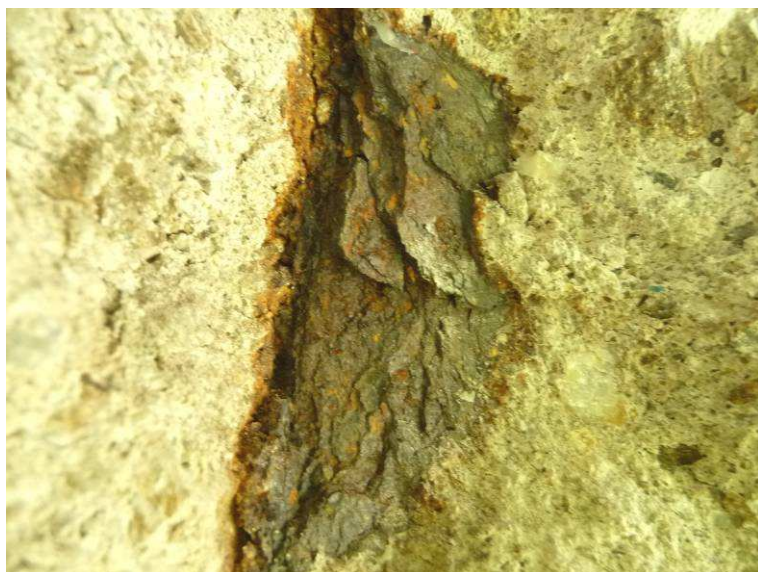
### **Sonda „B“**

Detail zkorodované svislé výztuže z výše uvedené foto.

Opět velmi silná vrstva korozních zplodin a významné oslabení nosného profilu.

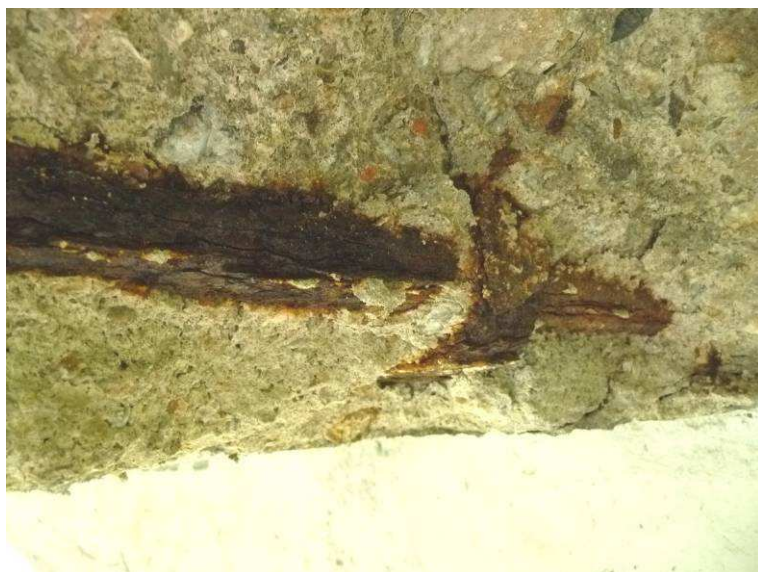
#### **Sonda „C“**

Detail zkorodované podélné výztuže z výše uvedené foto.

Opět velmi silná vrstva korozních zplodin a významné oslabení nosného profilu, odhaduji cca 30 až 50%.

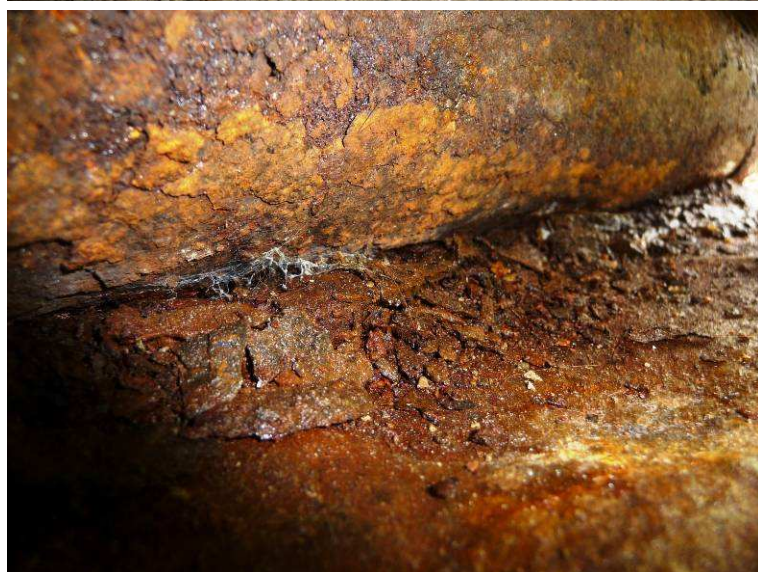
levé ložisko na opěře O1,

- detail mocné vrstvy korozních produktů v odvalovací ploše předního válce = nejspíše blokuje jeho pohyb

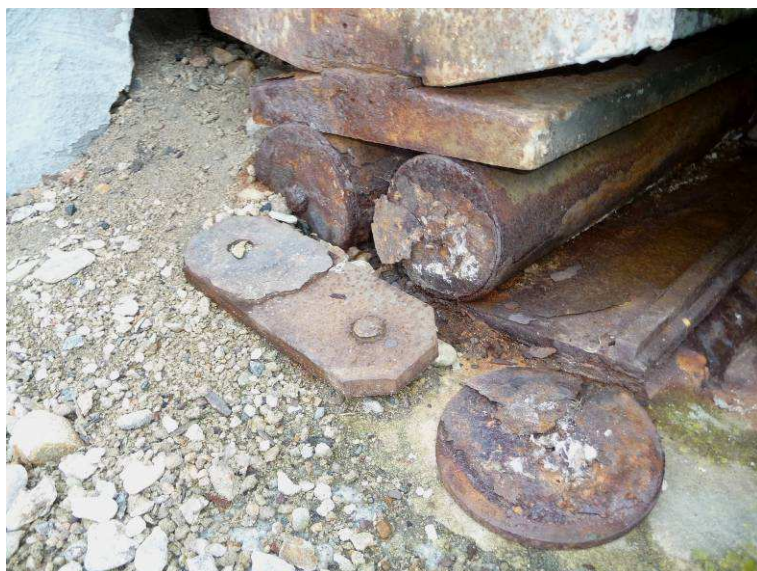
pravé ložisko na opěře O1, pohled z boku dříku

- válce posunuty k závěrné zdi do krajní limitní polohy odpovídající „teplotnímu roztažení NK“, zde ložisko nejspíše pohybově zablokováno o koncovou zarážku

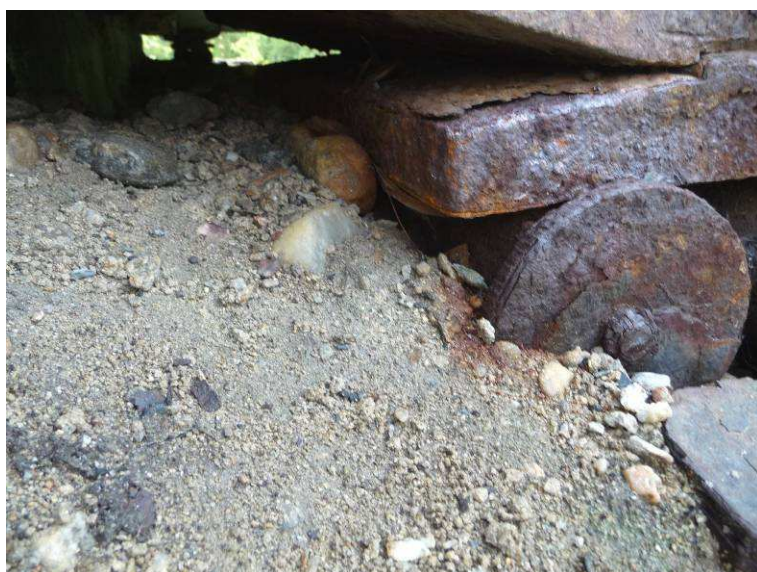
pravé ložisko na opěře O1, detail zadní strany u závěrné zdi

- zadní válec zcela zasypán + zablokován vrstvou mokrého materiálu z rozpadlého betonu

- celé ložisko postiženo vrstevnatou korozí

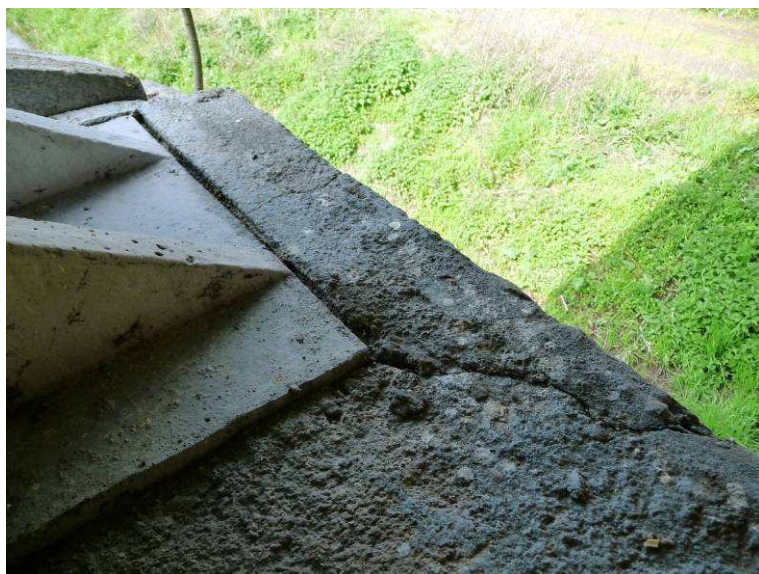
- pravé ložisko na pilíři P2, detail okraje úložného prahu
- široká trhлина oddělila podélný okraj úložného prahu v úseku roznášecí paty stolice

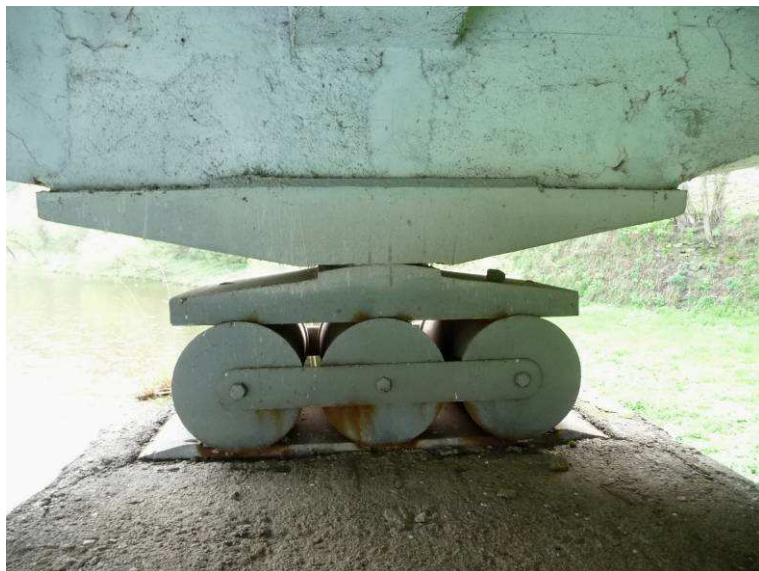
levé ložisko na pilíři P3, pohled z úložného prahu

- nátěr ložiska dožívá, objevuje se povrchová koroze

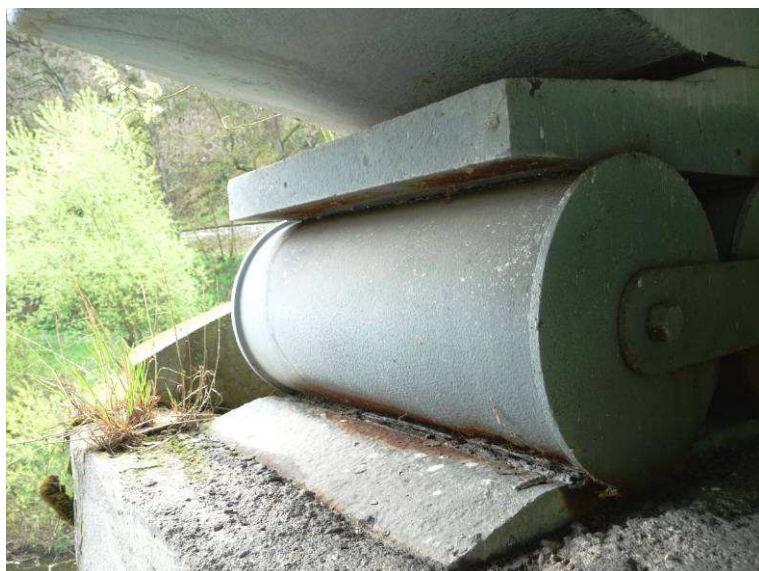
levé ložisko na pilíři P3, pohled na krajní válec z pole 2

- na odvalovací ploše vrstva korozních zplodin, nelze vyloučit, že již omezují pohyb

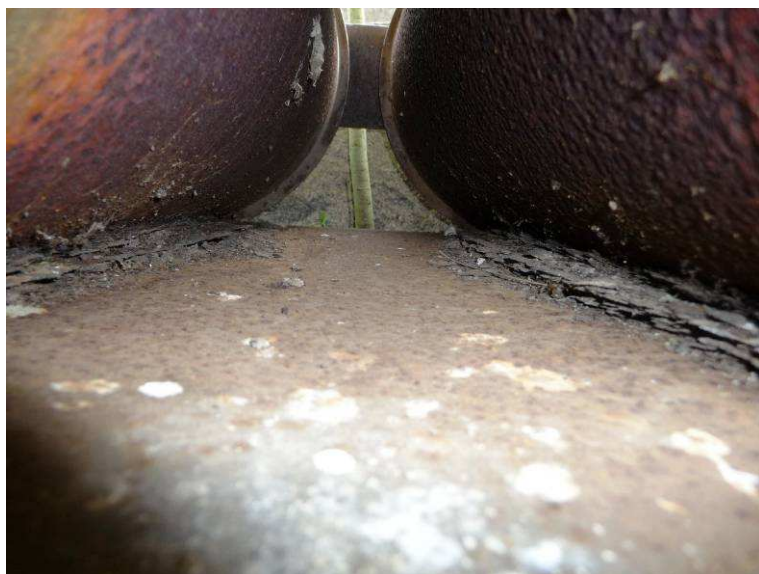
levé ložisko na pilíři P3, pohled do mezery mezi válci

- na válcích zde souvislá plošná koroze,
- na odvalovací ploše vrstva korozních zplodin, nelze vyloučit, že již omezují pohyb

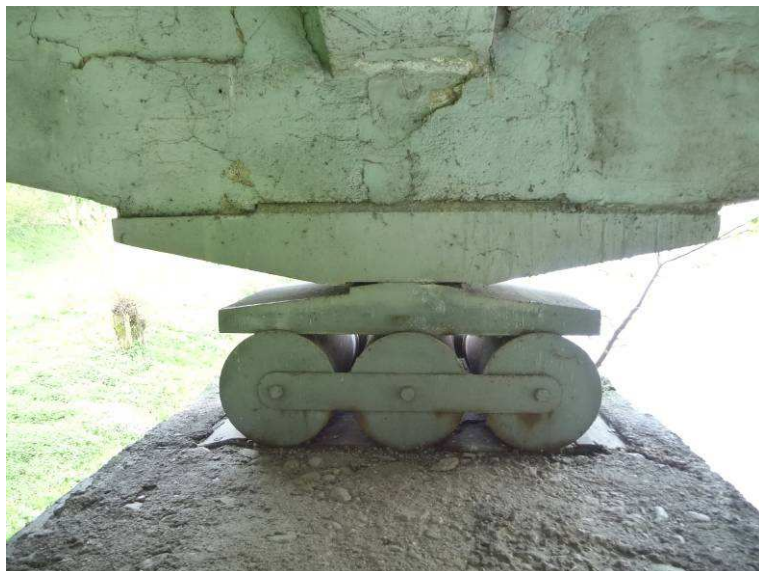
pravé ložisko na pilíři P3, pohled z úložného prahu

- nátěr ložiska dožívá, objevuje se povrchová koruze

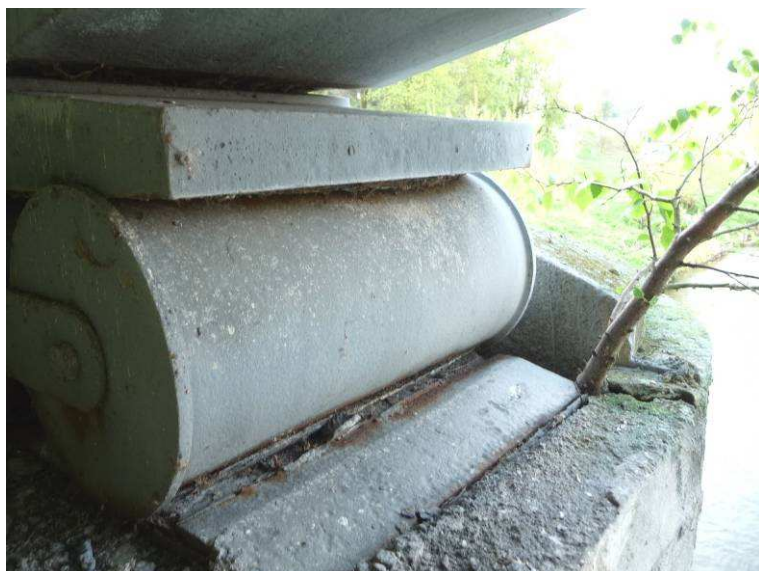
pravé ložisko na pilíři P3, pohled na krajní válec z pole 2

- na odvalovací ploše vrstva korozních zplodin, nelze vyloučit, že již omezují pohyb
- široká trhlina oddělila podélný okraj úložného prahu v úseku spodní roznášecí desky
- u ložiska roste v trhlíně stromek

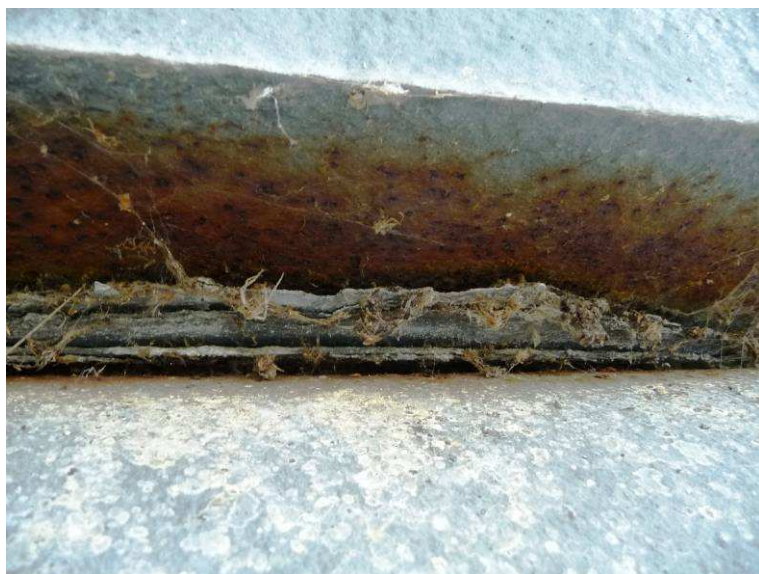
pravé ložisko na pilíři P3, detail mezery mezi krajním válcem a deskou vahadla

- na odvalovací ploše vrstva korozních zplodin, nelze vyloučit, že již omezují pohyb

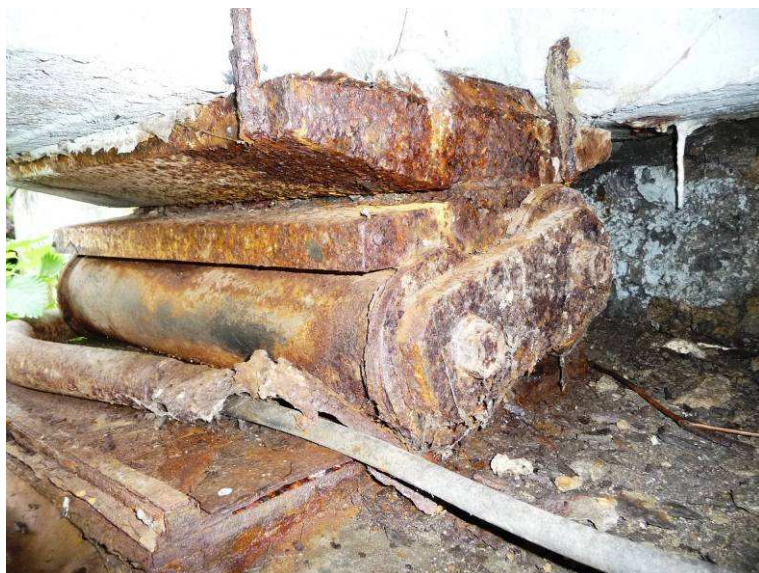
levé ložisko na opěře O4, pohled z úložného prahu

- válce posunuty k závěrné zdi do krajní limitní polohy odpovídající „teplotnímu roztažení NK“
- před válcem ložiska je umístěn nechráněný silový kabel

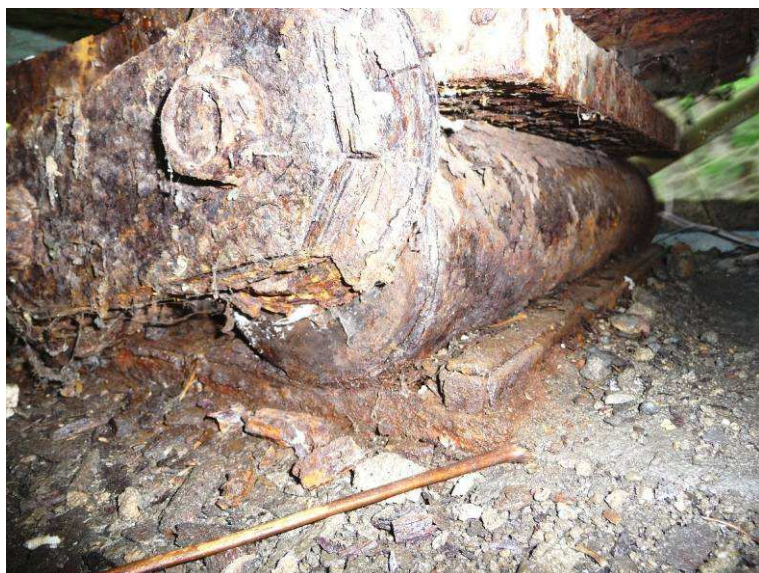
levé ložisko na opěře O, pohled od závěrné zdi

- ložisko pohybově zablokováno, zadní válec opřen o koncovou zarážku, dilatační pohyb NK se zde nejspíše realizuje posunem vahadla
- vnitřní fixační třmen zajišťující správnou vzdálenost válců je nefunkční, na zadním válci utržen spojovací čep
- celé ložisko postiženo vrstevnatou korozi

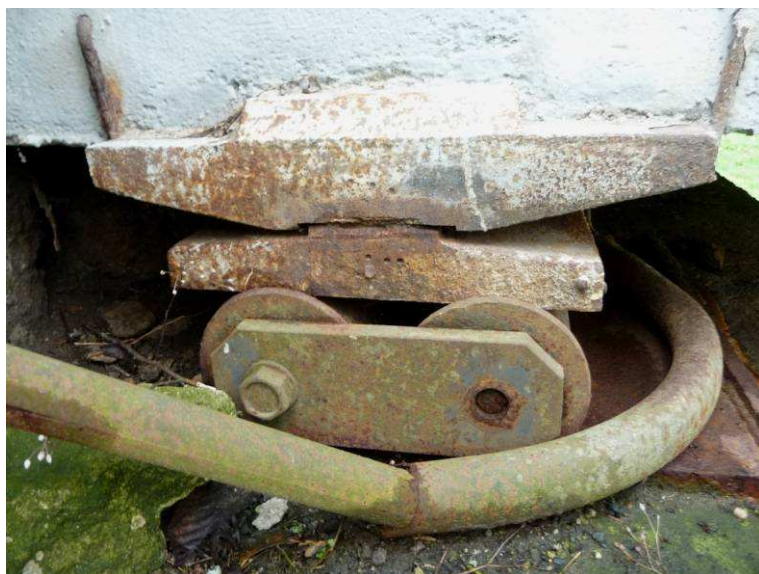
levé ložisko na opěře O4, pohled z boku dřívku

- vnější fixační třmen zajišťující správnou vzdálenost válců je nefunkční, na zadním válci utržen spojovací čep
- okolo ložiska je v ocelové chráničce nepochopitelně veden silový kabel = nebezpečné

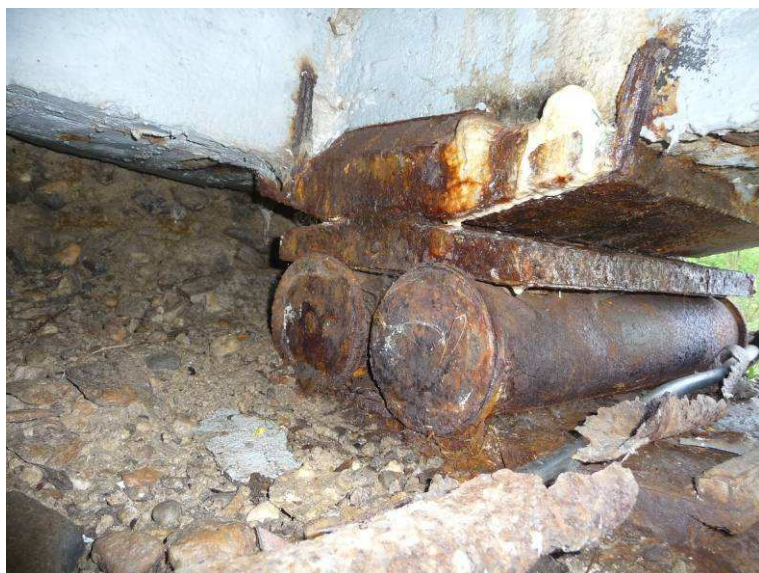
pravé ložisko na opěře O4, pohled z úložného prahu

- válce posunuty k závěrné zdi do krajní limitní polohy odpovídající „teplotnímu roztažení NK“
- před válcem ložiska je umístěn nechráněný silový kabel

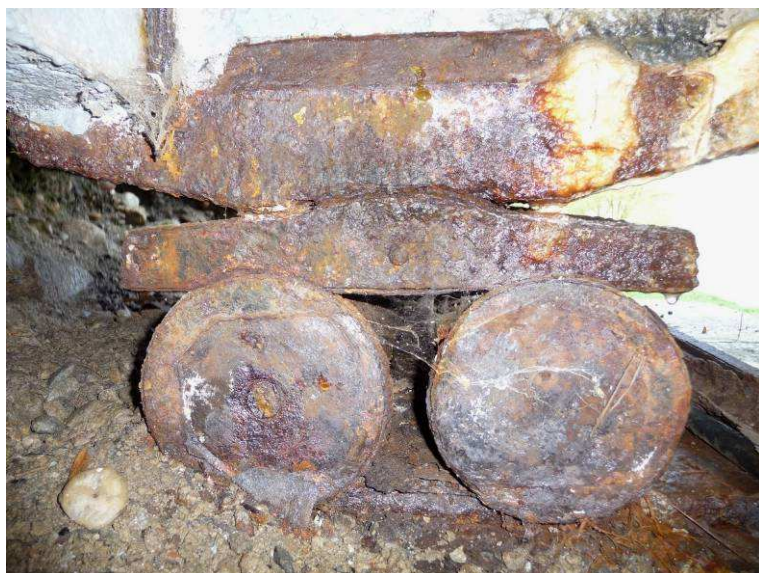
pravé ložisko na opěře O4, pohled na vnitřní bok

- ložisko pohybově zablokováno, zadní válec opřen o koncovou zarážku + zasypán mokrým materiálem z rozpadlého betonu, dilatační pohyb NK se zde nejspíše realizuje posunem vahadla
- vnitřní fixační třmen zajišťující správnou vzdálenost válců utržen
- celé ložisko postiženo vrstevnatou korozi

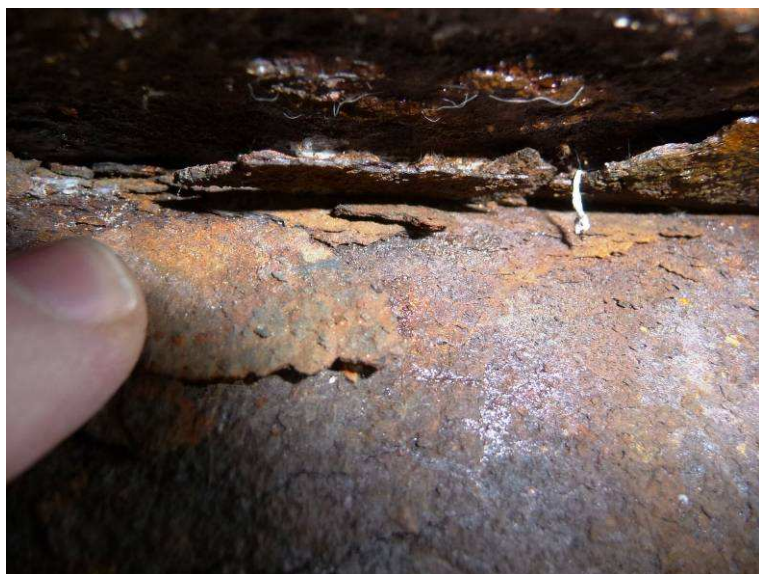
pravé ložisko na opěře O4

- detail vrstvy korozních produktů v odvalovací ploše mezi vahadlem a předním válcem = nejspíše blokující jeho pohyb

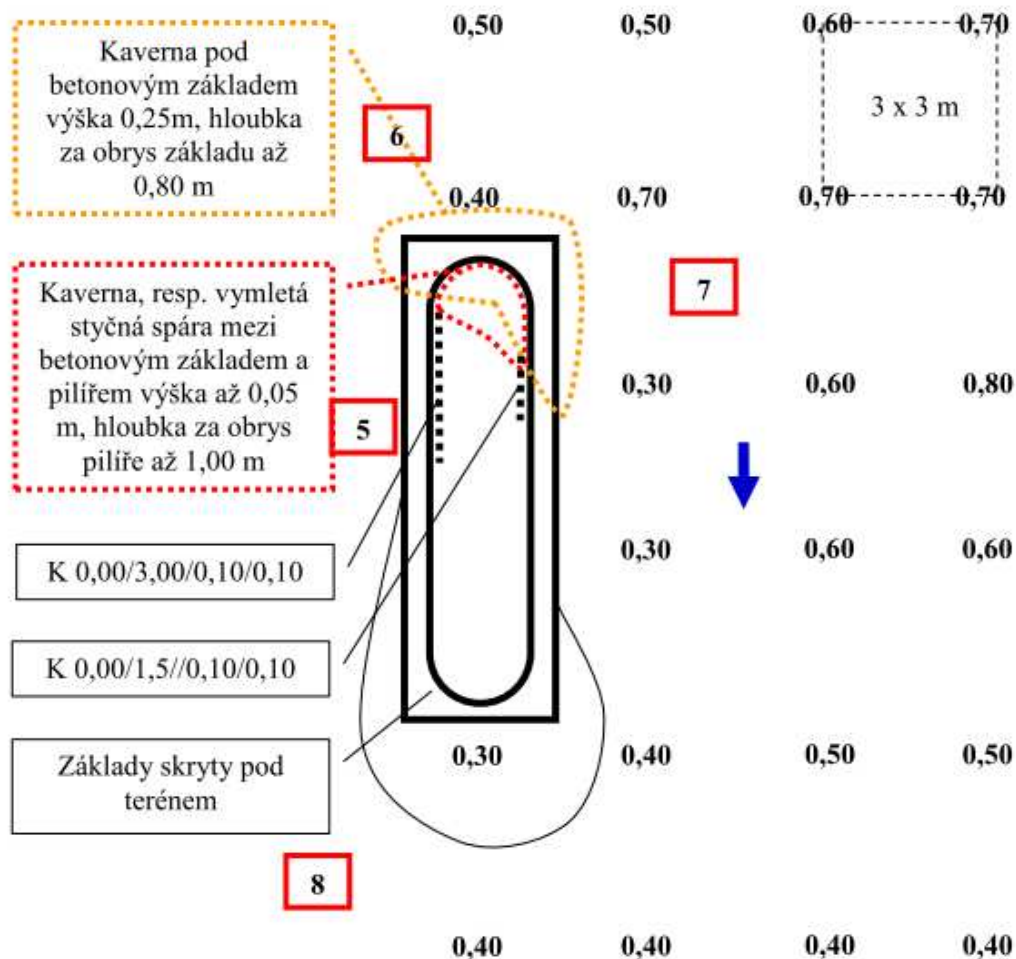
Návodní čelo základové patky pilíře P3.

Zde byla potápěčem pod základem nalezena kaverna zasahující cca 80 cm za obrys základu.

- Pod základovým blokem pilíře P3 byla na návodní straně zjištěna kaverna výšky cca 25 cm, hloubky cca 80 cm způsobená povodňovým proudem řeky.
- V horizontální styčné spáře mezi základem a dříkem pilíře P2 byla na návodní straně zjištěna kaverna výšky cca 5 cm, hloubky cca 100 cm způsobená mrazovou degradací betonu.
