Most 113-013

Most přes strouhu v obci Třemošnice

HLAVNÍ PROHLÍDKA

Objekt: Most ev.č. 113-013 (Most přes strouhu v obci Třemošnice)

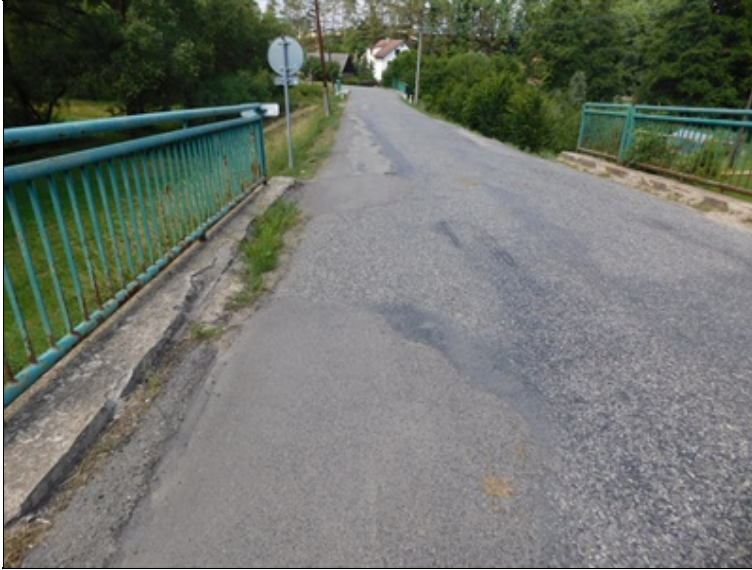
[3.1]	3.1	Vozovka	Kryt vozovky je nerovný, porušený trhlinami a výtluky, místy vyspravený. Nejvíce trhlín je v oblasti křídel, kde dochází k poklesu zemního tělesa. Na pravé straně u opěry 1 dochází k erozi zemního tělesa viz závady pravého křídla. Kavernou mezi římsou a vozovkou zatéká za rub křídla. Vozovka je výrazně nadvýšená. Podél říms jsou nečistoty a vegetace. Vlevo před opěrou OP1 je rozpadlé zpevnění krajnice z dležebních kostek přesypáno kyprou hlínou.
[3.2]	3.3.1	Římsa	Beton nadbetonovaných částí říms hloubkově degraduje, zejména v hranách až 100 mm, hrany se rozpadají v sytký materiál. Pod pravou římsou zatéká na bok nosné konstrukce. Pracovními spárami zatéká na původní část říms, na levé straně s výraznými výluhy.
[3.3]	3.5	Izolační systém mostovky	V oblasti říms je izolace nefunkční.

Pravá krajnice, stav vozovky na mostě

| [4] | 3.1 | Vozovka | Zatěsnit kryt vozovky a kavernu u pravého křídla opěry OP1. |

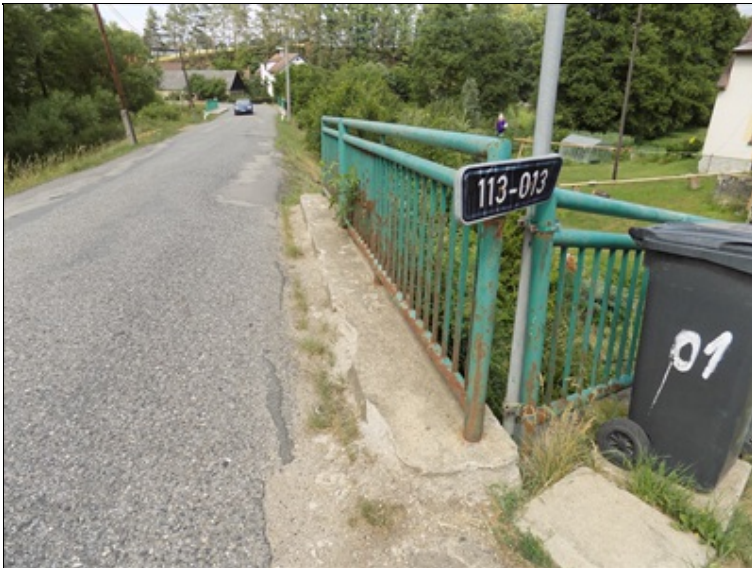
Levá krajnice a římsa

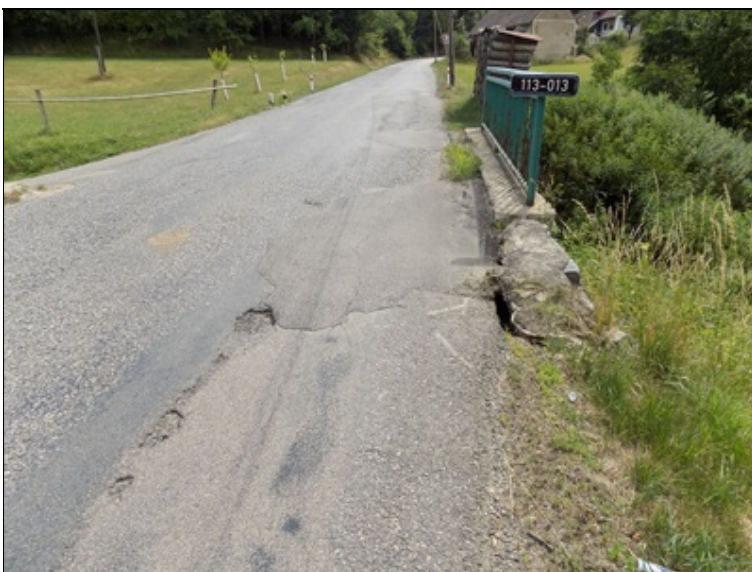
Stav vozovky nad pravým křídlem OP1, kaverna za rubem křídla

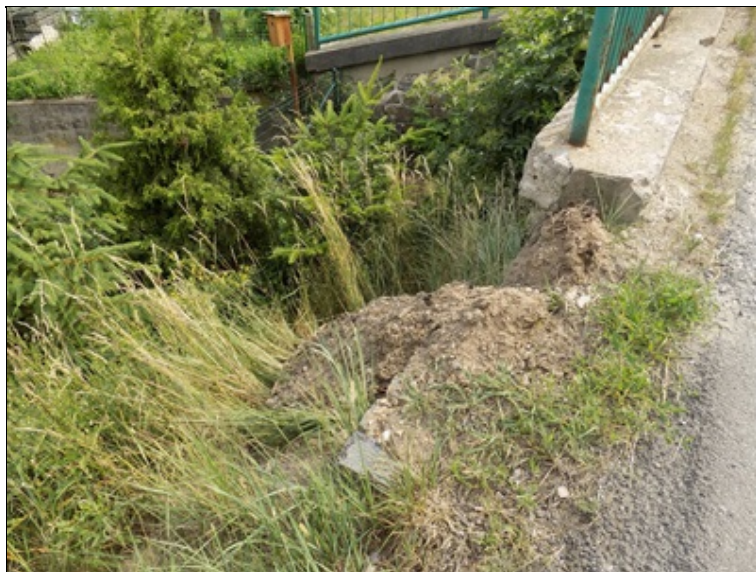
Kypřý zásyp rozpadlého zpevnění krajnice vlevo u OP1

| [5] | 3.1 | Vozovka | Dokončit opravu zasypaného zpevnění krajnice a kuželu u levého křídla OP1. |

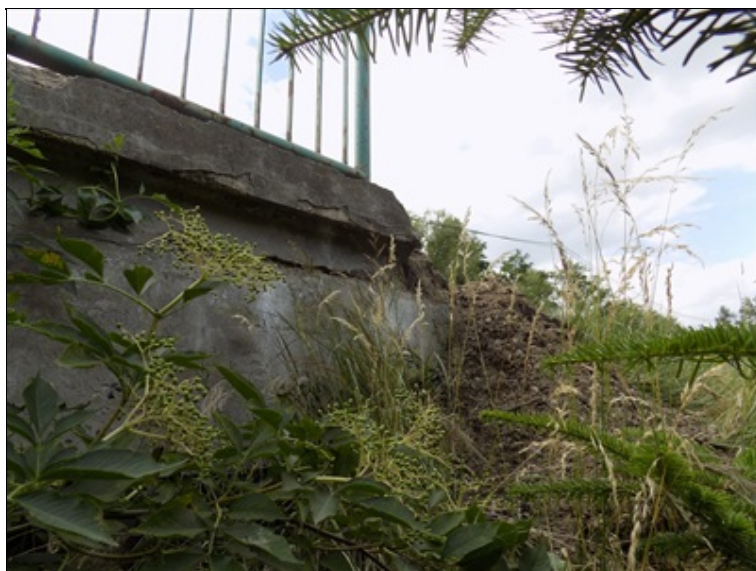
Kypřý zásyp svahu za levým křídlem OP1, přibetonávka křídla

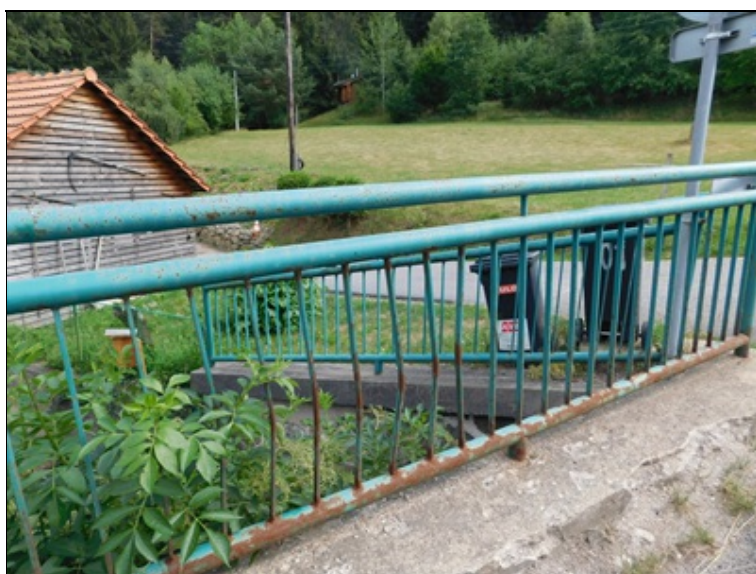
| [4.1] | 4.2 | Zábradlí | Místa je poškozená resp. utržená svislá výplň. Na levé straně je deformovaná část levé výplně. Zábradlí pod nátlakem koroduje. |

Rozpad římsy, deformace zábradlí

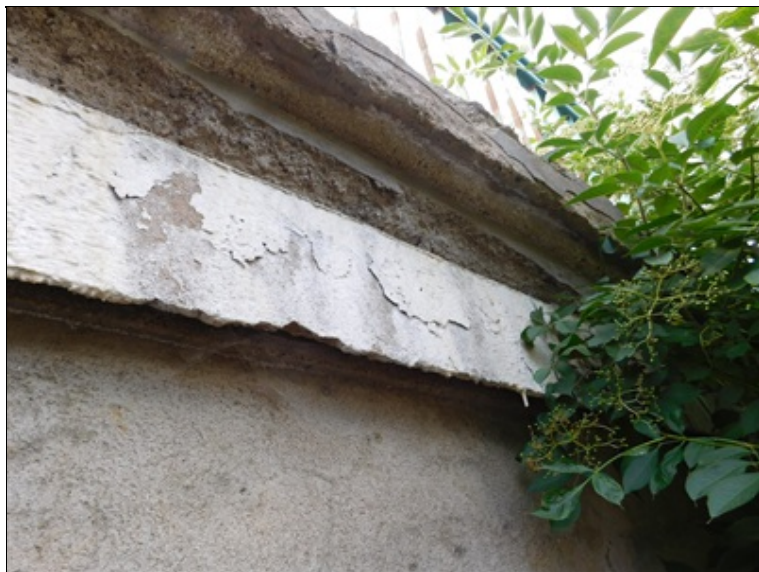
Výluhy na boku levé římsy, rozpad betonu nabetonované části

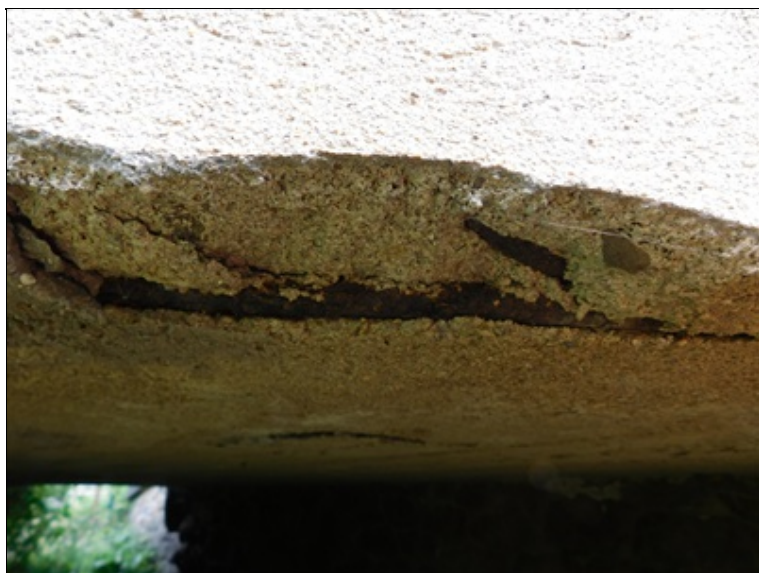
[2.1]	2	Nosná konstrukce	Beton nosné konstrukce je povrchově narušený, krytí výztuže nedostatečné. Hloubkové narušení je v hranách desky, místy je odpadlý beton a odhalená korodující výztuž. Na bocích NK podélné trhliny.
-------	---	------------------	---

Odpadlý beton a koroze výztuže, pravá strana NK

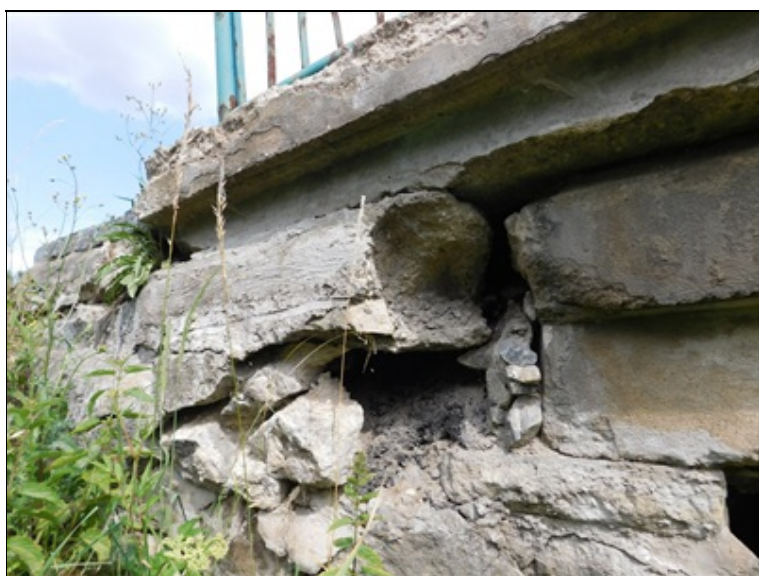
[1.1]	1.2	Mostní podpěry a křídla	Spárování zdiva opěr je místy porušené trhlinami. Na pravé straně dřívku opěry OP1 je výraznější svislá trhlina, prokresluje se i přes novější spárování.
[1.2]	1.2.4	Křídlo	Zdivo pravého křídla opěry 1 se rozpadá, křídlo je vykloněné, některé kameny již vypadly, od minulé HPM došlo opět k posunu kamenů a prohloubení závady. Za rubem pod krajnicí vozovky vznikla eroze zemního tělesa kaverna. Spárování je místy vypadané. V křídlech jsou provedené betonové vysprávkky.

Stavební stav vyplývá ze stavu pravého křídla opěry OP1. Hraničí již se stavem havarijním.

Rozpadlé a vysunutě pravé křídlo OP1

| [1] | 1.2.4 | Křídlo | Ve zkráceném intervalu 3 měsíců kontrolovat stav pravého křídla opěry OP1. V případě dalšího rozvoje závady omezit nebo zrušit provoz na mostě. |

| [3] | 1.2.4 | Křídlo | Zúžit pomocí značek a vodících desek průjezd na mostě, oddálit od pravého křídla OP1, snížit rychlost. |

| [6] | 1.2.4 | Křídlo | Co nejdříve přezdítko křídlo, doplnit těleso komunikace, opravit vozovku. |

| [8] | 1.2.4 | Křídlo | Provést urychlenou výměnu mostu, zvážit náhradu propustkem - vzhledem ke stavu spodní stavby a vzhledem k uspořádání terénu. |
