# **Most 334-010**

Most přes Radlický potok, obec Radlice

## **HLAVNÍ PROHLÍDKA**

**Objekt: Most ev.č. 334-010 (Most přes Radlický potok, obec Radlice)**

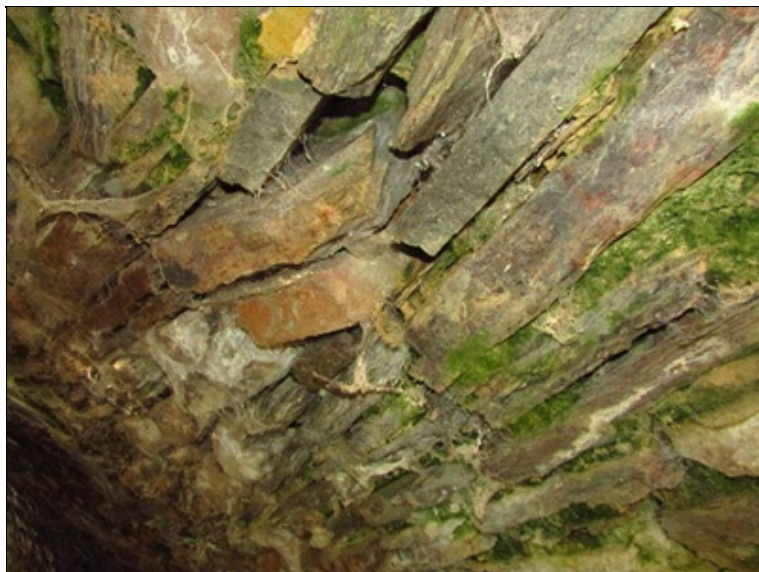
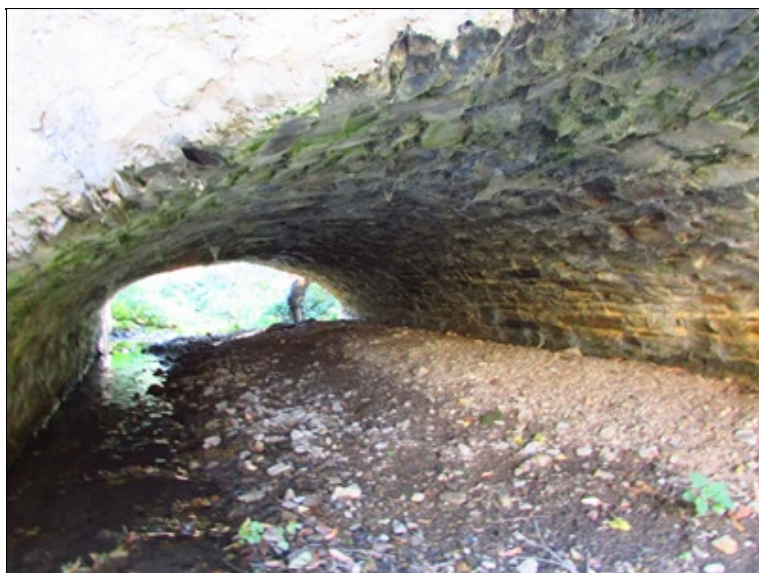
[2.1]	2.1	Nosná konstrukce	Kamenné zdivo 1. pole : malta je nízké kvality, místy rozpadlá na písek, vypadlá, kameny jsou uvolněné místy vypadlé.  Kamenná klenba ve 2. poli je deformovaná. Kamenné zdivo 2. pole : malta je rozpadlá na písek, vypadlá, kameny jsou uvolněné místy vypadlé. Vlevo : podélná trhлина šířky 40 až 50 mm, ve vrcholu klenby je kaverna na celou výšku klenby. Kamenná klenba 2. pole se může náhle zřítit.
-------	-----	------------------	---

Spodní líc nosné konstrukce, 1. pole. Kamenné zdivo klenby : vypadlá malta, uvolněné kameny, lokálně vypadlé kameny.

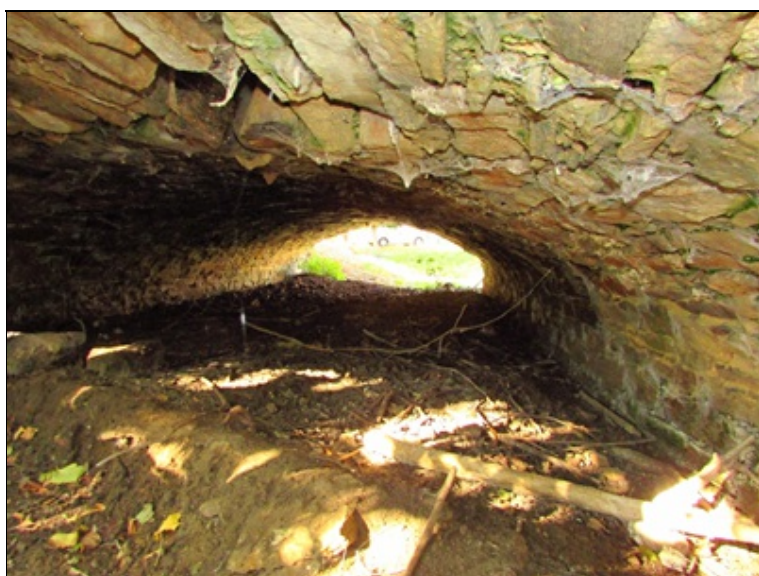
Spodní líc nosné konstrukce, 2. pole. Kamenné zdivo klenby : vypadlá malta, uvolněné kameny, na mnoha místech vypadlé kameny.

- [1] 2.1 Nosná konstrukce Uzavřít most pro veškerý silniční provoz. Před a za most osadit pevné zábrany, zamezující vjezd vozidel na most.
- [2] 2.1 Nosná konstrukce Zahájit práce na projektové dokumentaci náhrady mostního objektu.
- [3] 2.1 Nosná konstrukce Doporučujeme nad stávající osadit provizorní most (mostní provizorium Bailey Bridge, TMS apod.) s provizorními nájezdy ze živičných vrstev.

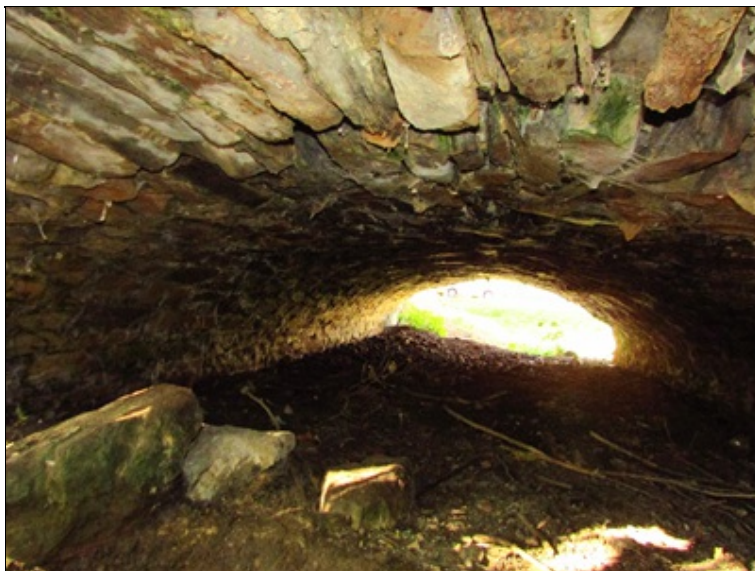
Spodní líc nosné konstrukce, 2. pole. Kamenné zdivo klenby : vypadlá malta, uvolněné kameny, vypadlé kameny. Pohled na OP3.

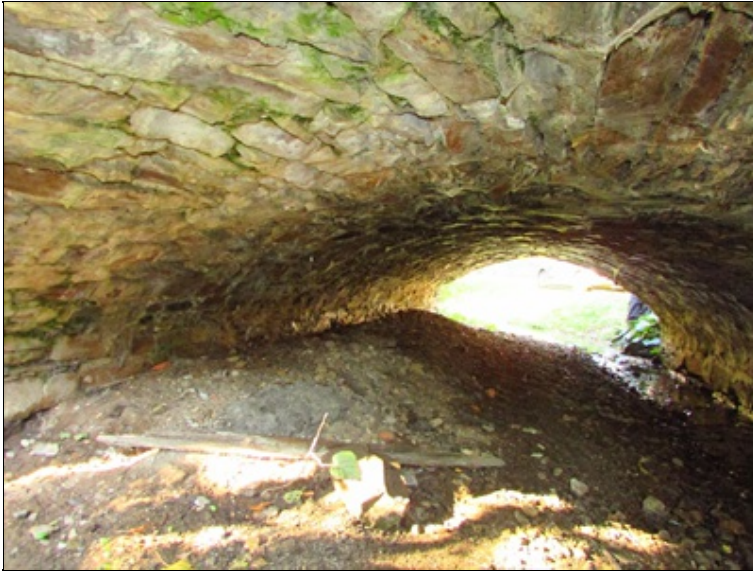
Spodní líc nosné konstrukce, 1. pole. Kamenné zdivo klenby : vypadlá malta, uvolněné kameny, lokálně vypadlé kameny. Pohled na P2

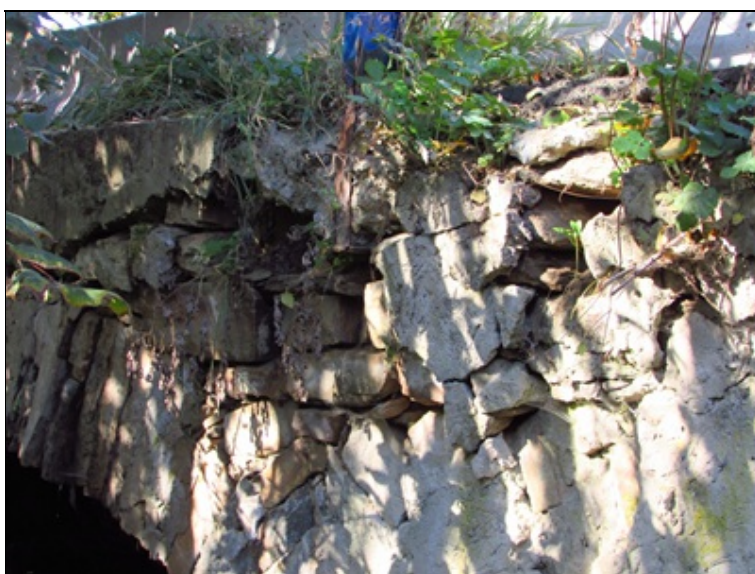
- [2.2] 2.4 Čelní zdi a přesypávka / Čelní zdi Vlevo : omítka je odpadlá. Vpravo : rozpadlé kamenné zdivo, vypadlé kameny.

Čelní zídka, 1. pole vpravo : rozpadlé kamenné zdivo

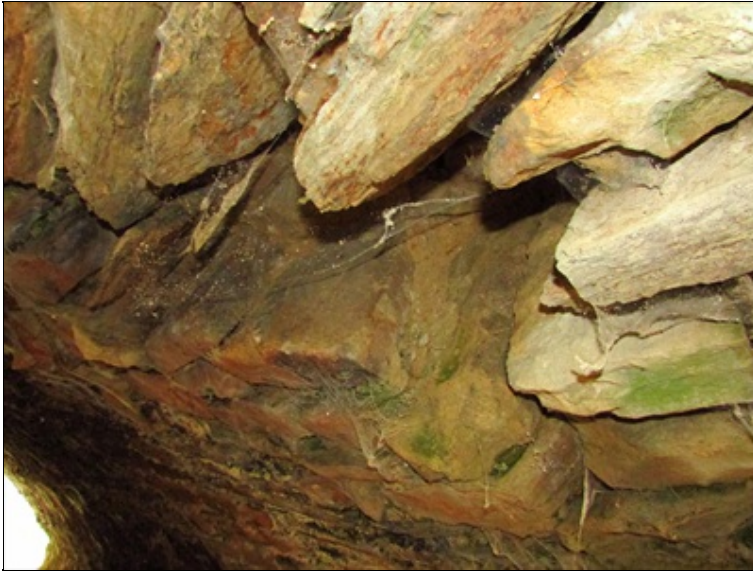
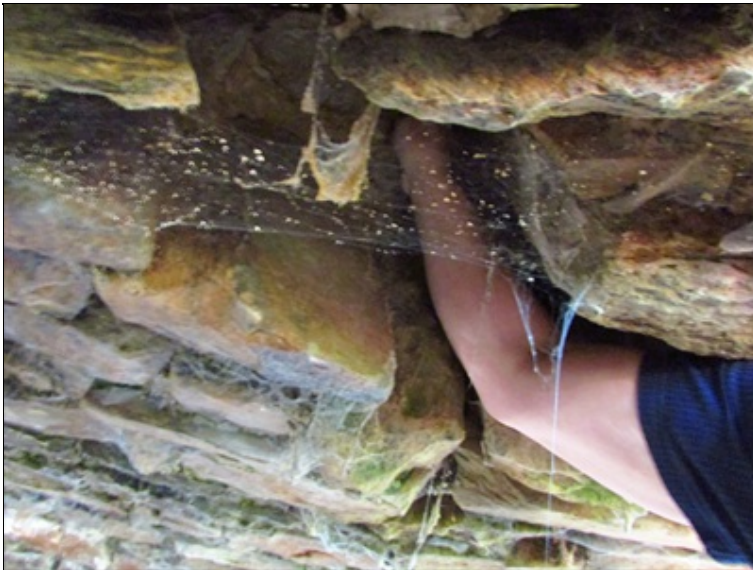
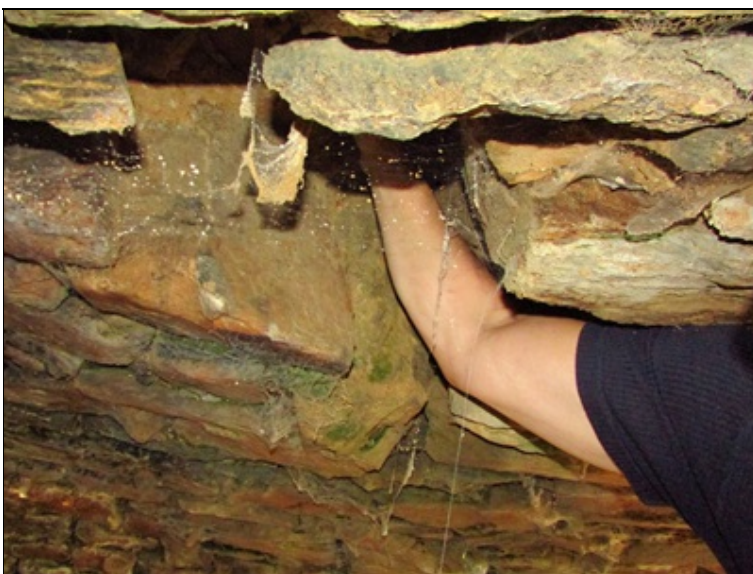
Spodní líc nosné konstrukce, 2. pole, kamenné zdivo klenby : vypadlé kameny, kaverna.
