| Hlavní projektant | Vedoucí projektu | Vypracoval | Kontroloval | <p>ZAHRADNÍ ARCHITEKTURA</p> <p>Ing. Barbora Nosková Sedláčkova 37/15 A 301 00 Plzeň tel.fax. +420 326 905120 e-mail: barbora@zahrarch.cz www.zahrarch.cz</p> | |
|---|---|---|---|--|---|
| objekt: Vyhodnocení perspektivy stromořadí v ulici Československé armády Lysá nad Labem | | | | číslo zakázky | 03/09/2016 |
| investor: Město Lysá nad Labem, Husovo náměstí 23, Lysá nad Labem | | | | stupeň dokumentace | Průzkumy a rozbor |
| obsah: TECHNICKÁ ZPRÁVA, TABULKOVÁ ČÁST, FOTODOKUMENTACE | | | | datum | září/2016 |

VYHODNOCENÍ PERSPEKTIVY STROMOŘADÍ V ULICI ČESKOSLOVENSKÉ ARMÁDY A NÁVRH OBNOVY LYSÁ NAD LABEM

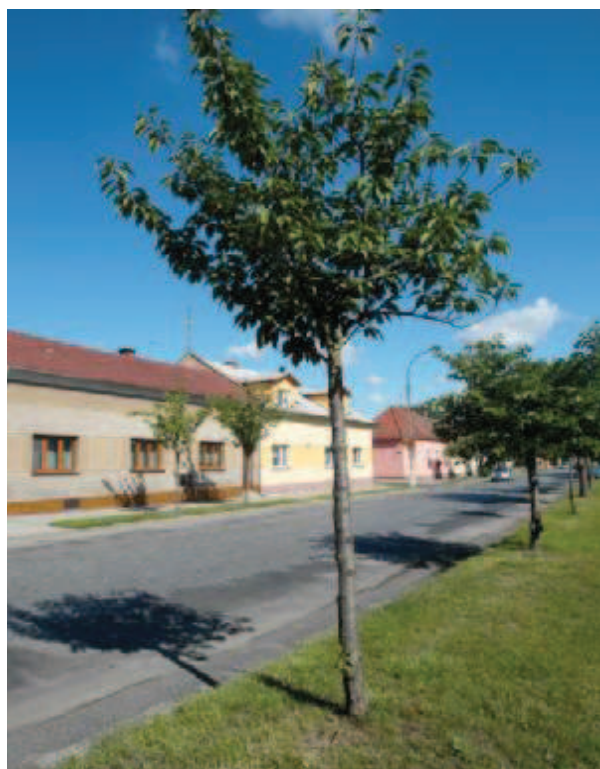
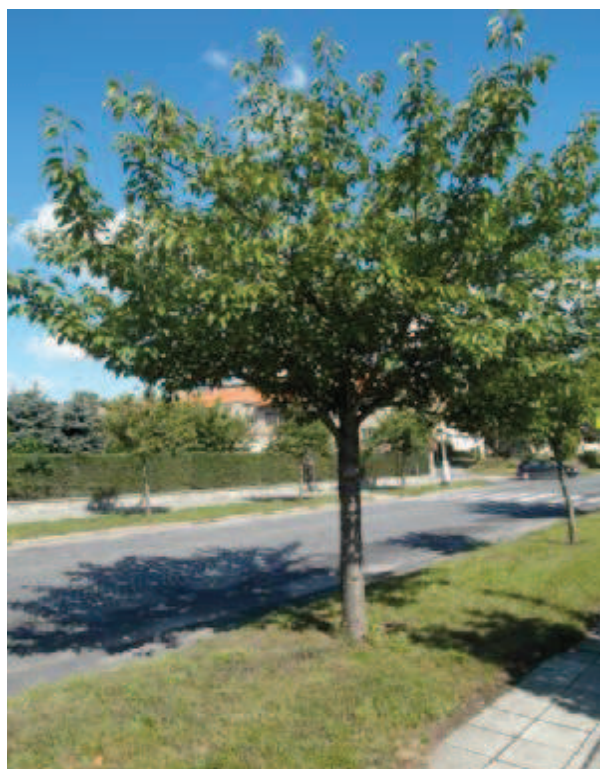
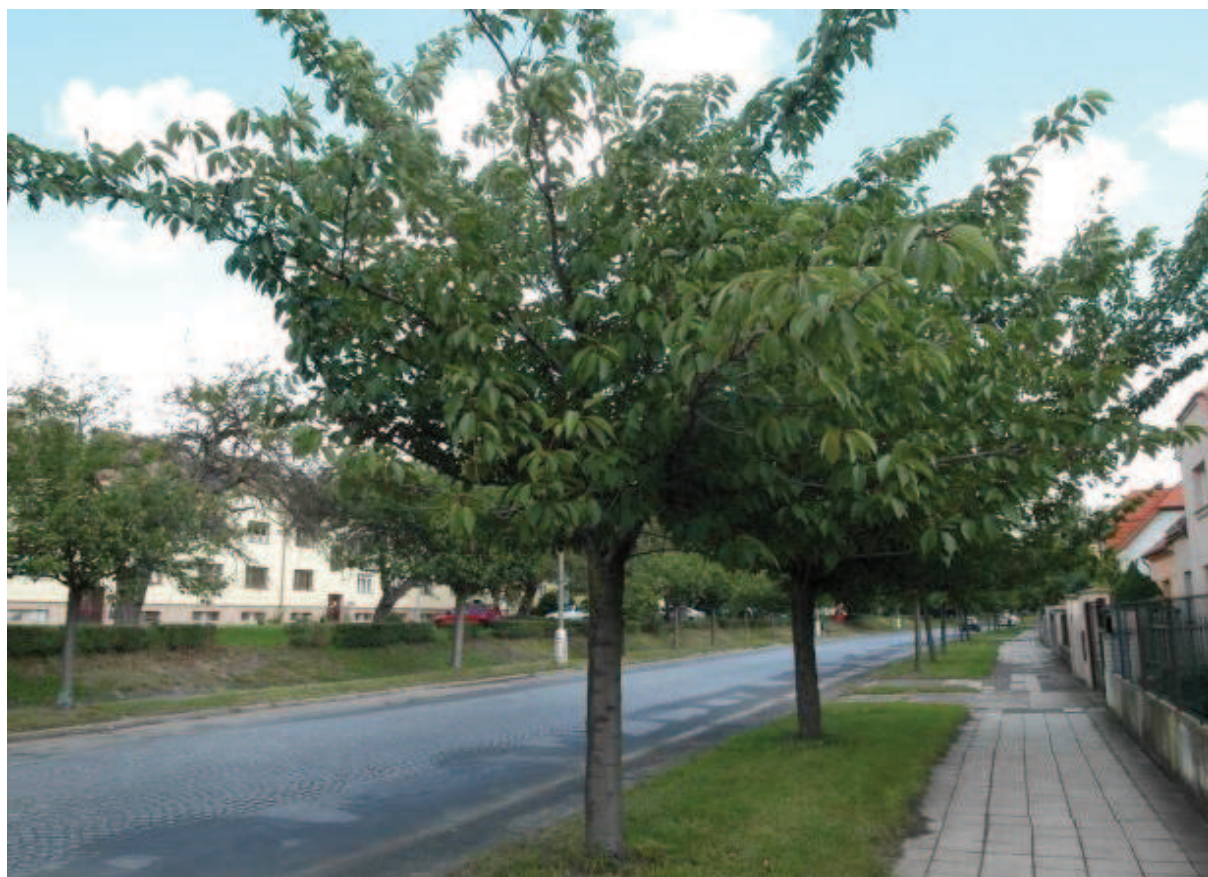
Různověkost a nepravidelný spon výsadeb, nejednotná podchozí a podjezdná výška

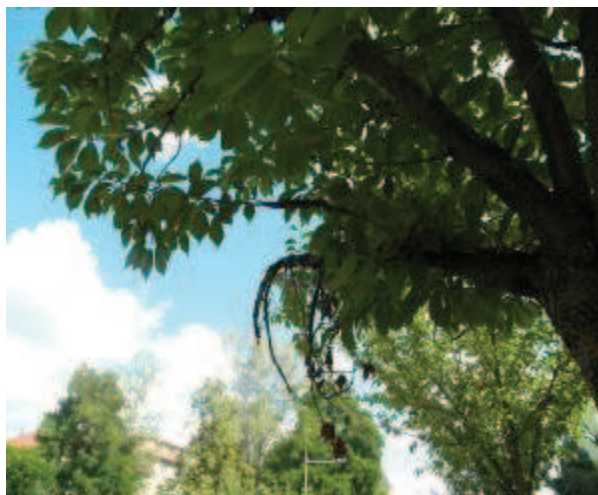
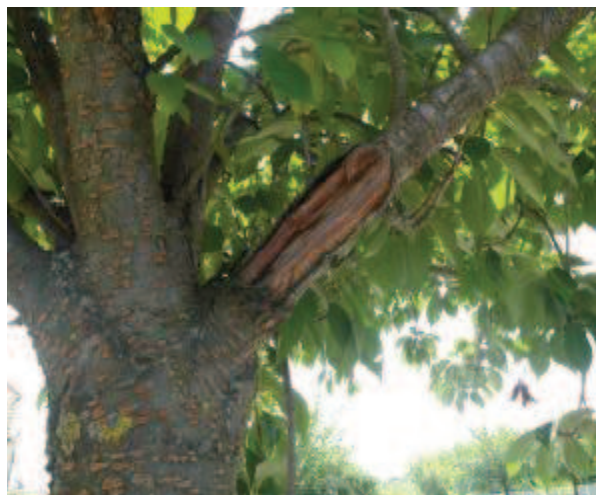
U většiny stromů bylo pozorováno mechanické poškození větvení nad vozovkou způsobené silničním provozem na komunikaci – nedostatečná podjezdná výška korun. Tato poranění umožňují infekci stromů škodlivými látkami, včetně spór dřevokazných hub.

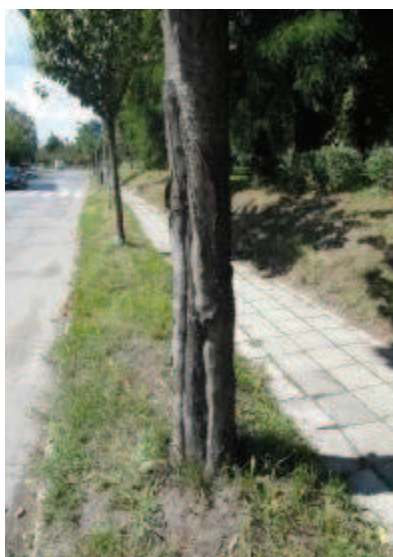
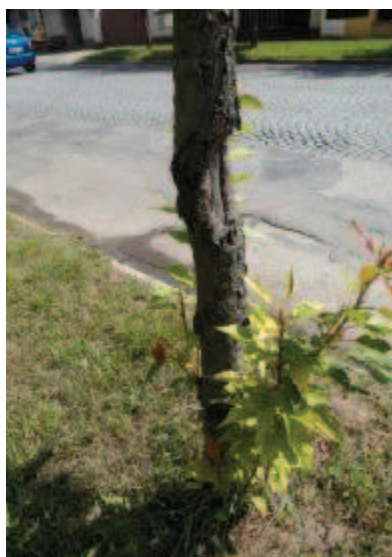
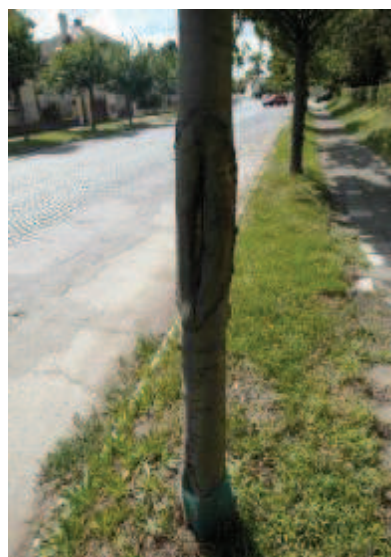
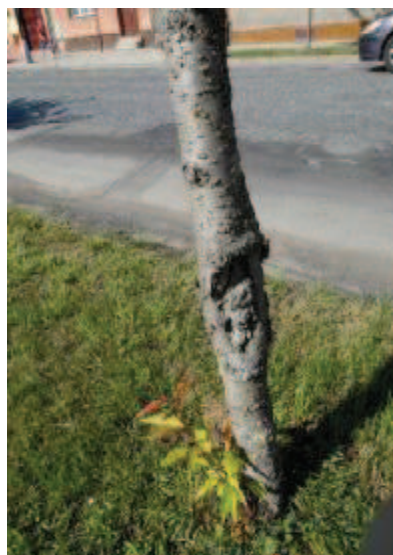
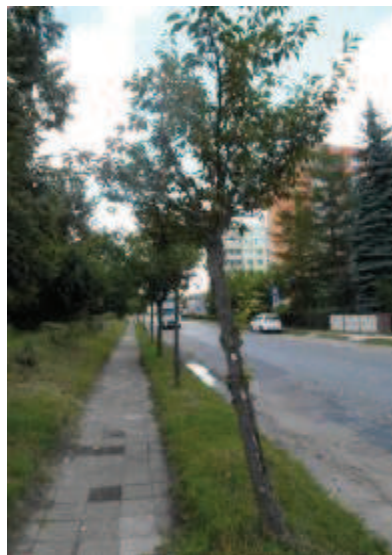
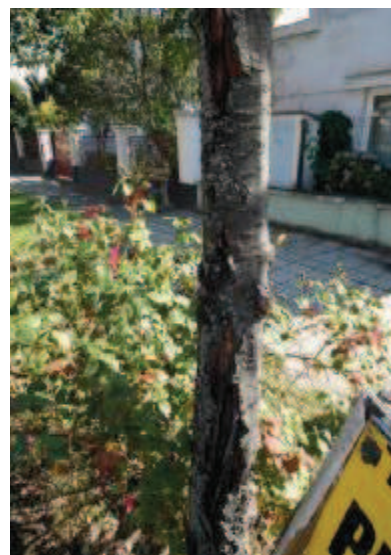
Zásadní poškození kmene, báze a povrchových kořenů, ke kterému došlo pohybem vozidel v okolí stromů i nešetrným kosením trávy, sluneční spálou a dalšími příčinami.

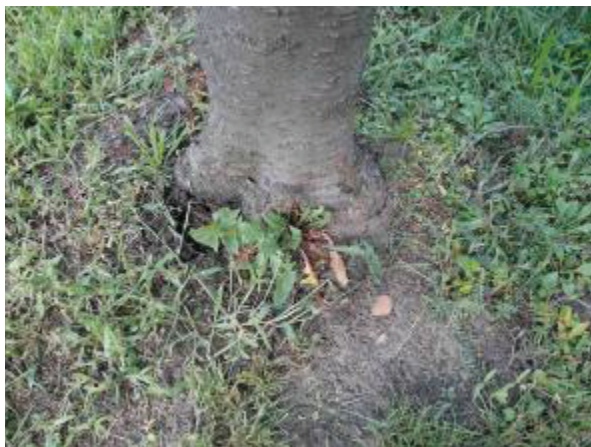
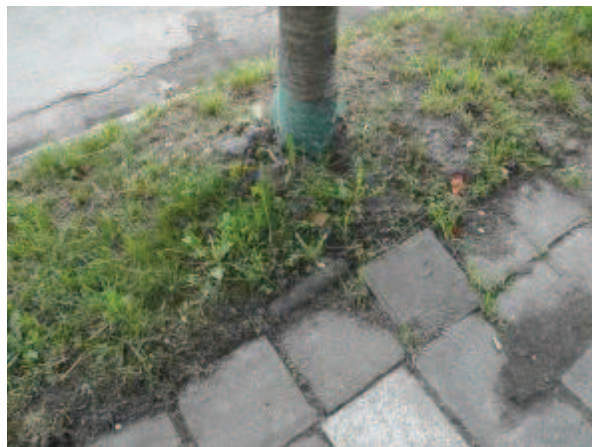
Stromy vyrůstající v nedostatečném prokořenitelném prostoru - úzkém travnatém pásu (jehož šířka je v některých místech méně než 1 m) mají tendenci „vytlačovat se“ nad úroveň terénu, vytvářet kořenové náběhy a povrchové kořeny, kterými se strom snaží zvýšit svou stabilitu. Toto však ukazuje, že dřevina má nedostačující kořenový prostor a její stabilita a perspektiva je tak výrazně snížena.

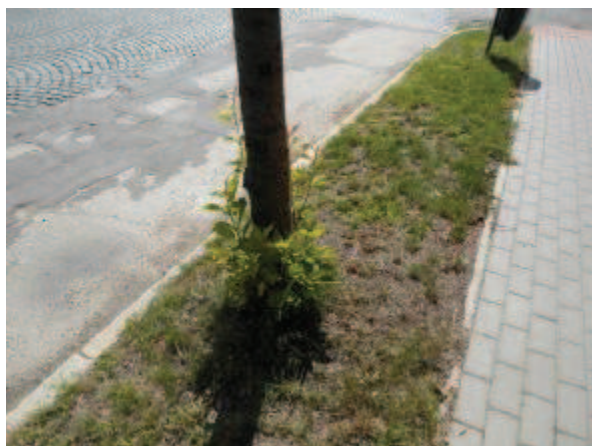
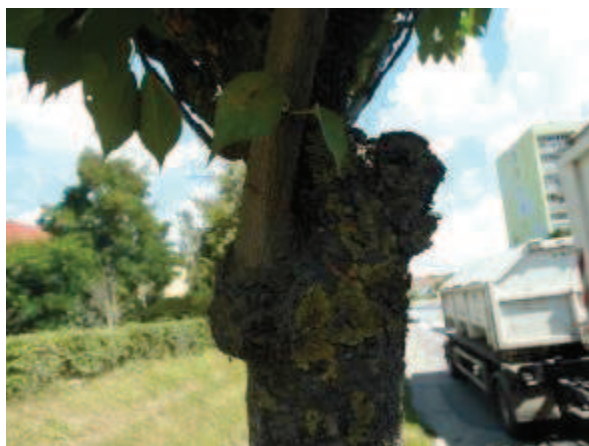
V dané lokalitě bylo hodnoceno i několik stromů se zásadně sníženou biomechanickou nebo fyziologickou vitalitou. Jedná se například o stromy, u nichž se objevují kmenové výmladky. Ty jsou ukazatelem snížené fyziologické vitality dřeviny, kdy se strom snaží nahradit odstraněnou listovou plochu novými sekundárními výhonky, které jsou však nestabilní a stromu zároveň ubírají živiny. Byly pozorovány i stromy, u kterých byla patrná defoliace, výrazné odlistění oproti ostatním stromům. U několika dřevin se vyskytuje růstový problém v oblasti rouby

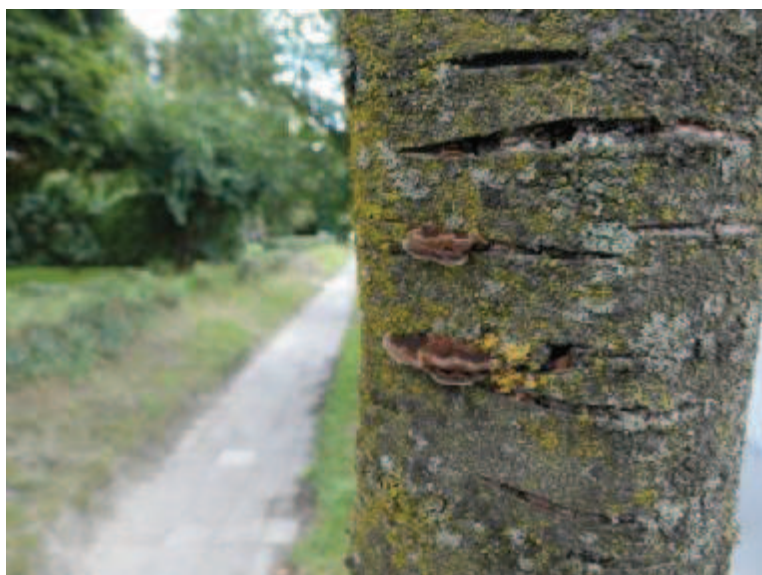
Byl zde pozorován i výskyt dřevokazných hub (např. *Trametes versicolor* u stromu č. 47)

Infekce stromu č. 47 lesklokorkou pestrá (*Trametes versicolor*)

| 47 | Prunus serrulata 'Kanzan' | 31 | 2 | 4 | 2 | 3 | 4 | 2 | 3 | N | výrazné poškození kmene, infekce dřevokaznou houbou (Trametes versicolor) |

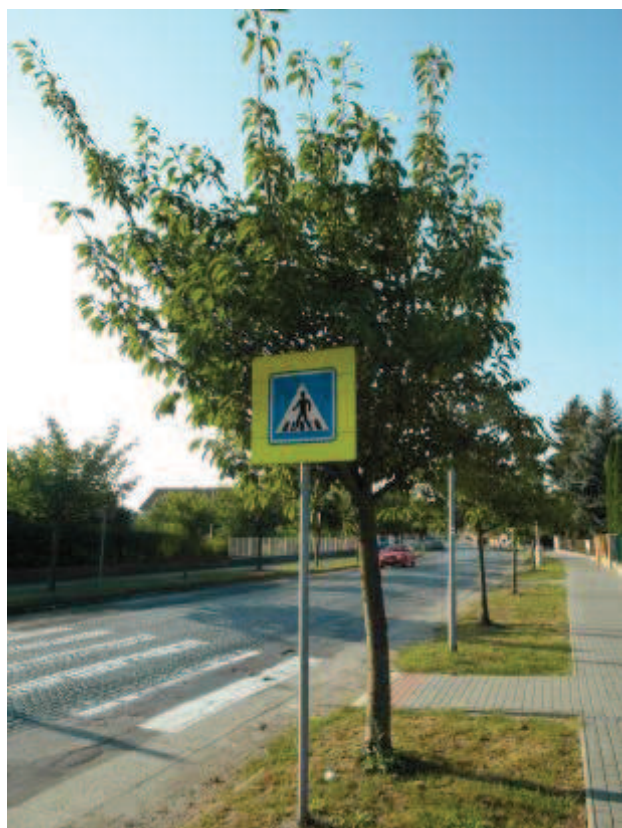
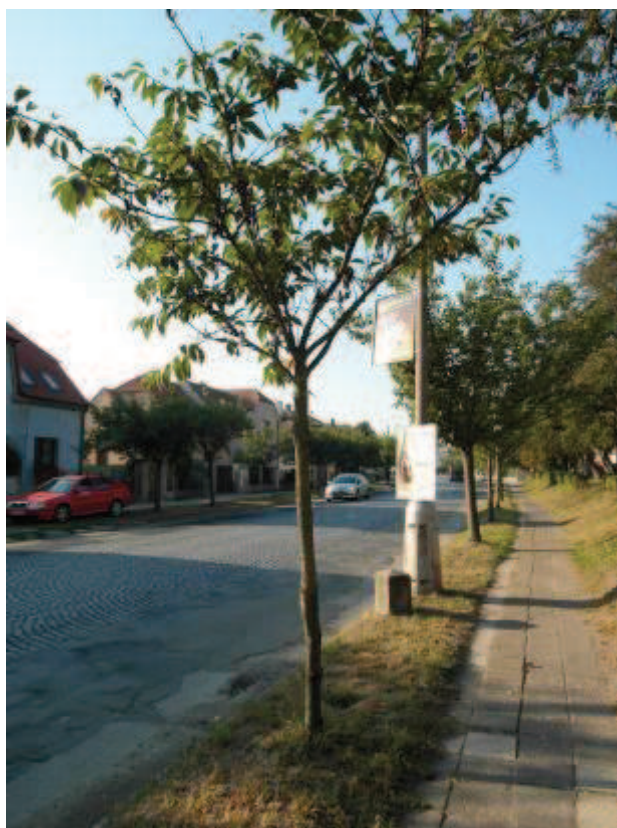
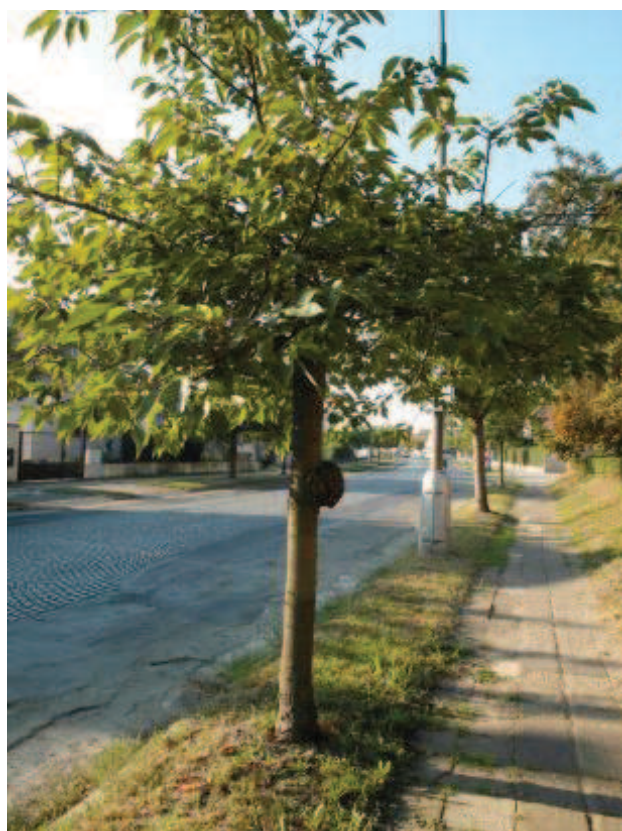
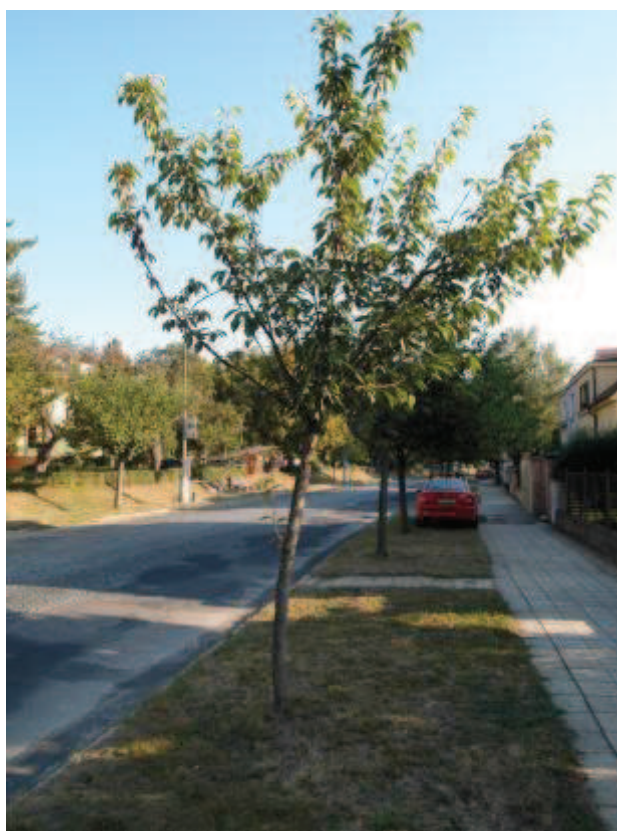
Netvárný habitus, konflikt s IS, nízká fyziologická vitalita, nedostatečná výška založení koruny a další problémy.
