# Restaurátorský záměr

## Restaurování brány v areálu zámku ve Smečně

Jindřich Kovařík, restaurátor obecných kovů, držitel licence Ministerstva kultury  
ČR číslo 12508/90-PP

Kralovice 2020

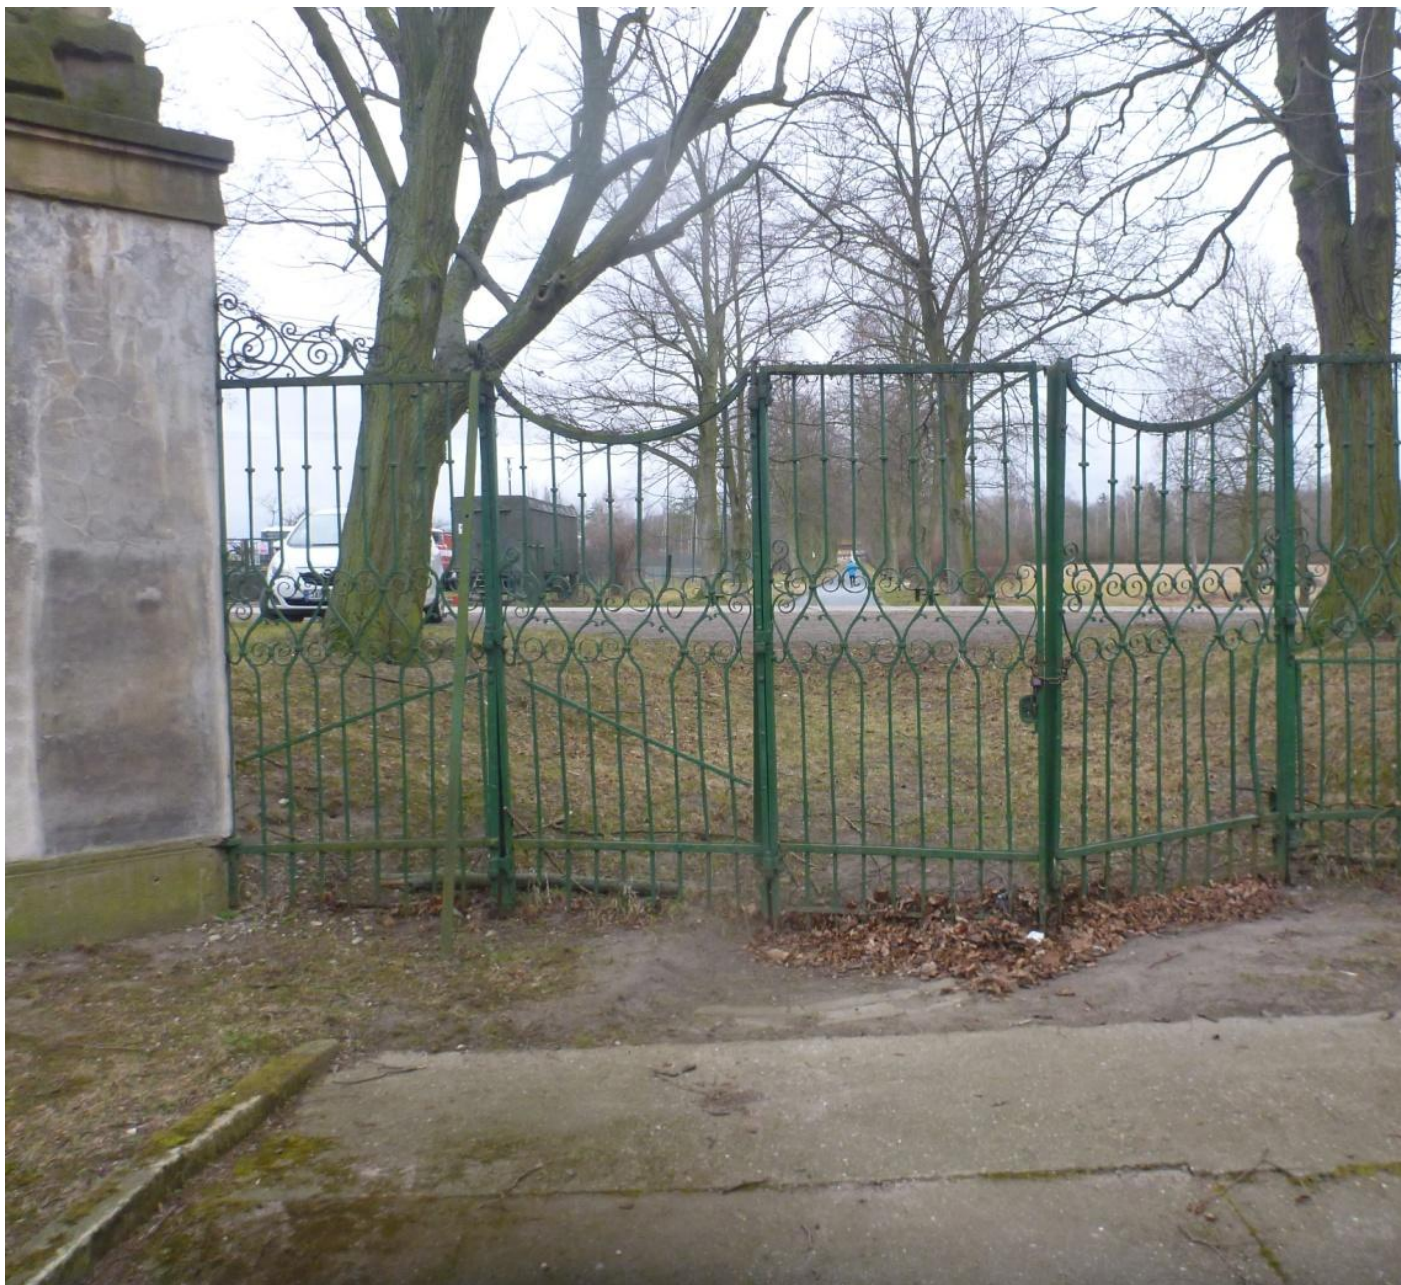
Obr. 1 Celkový pohled na kovanou bránu -zadní vstup do zámecké zahrady - zámek ve Smečně. Snímek V. Minařík 02/2020

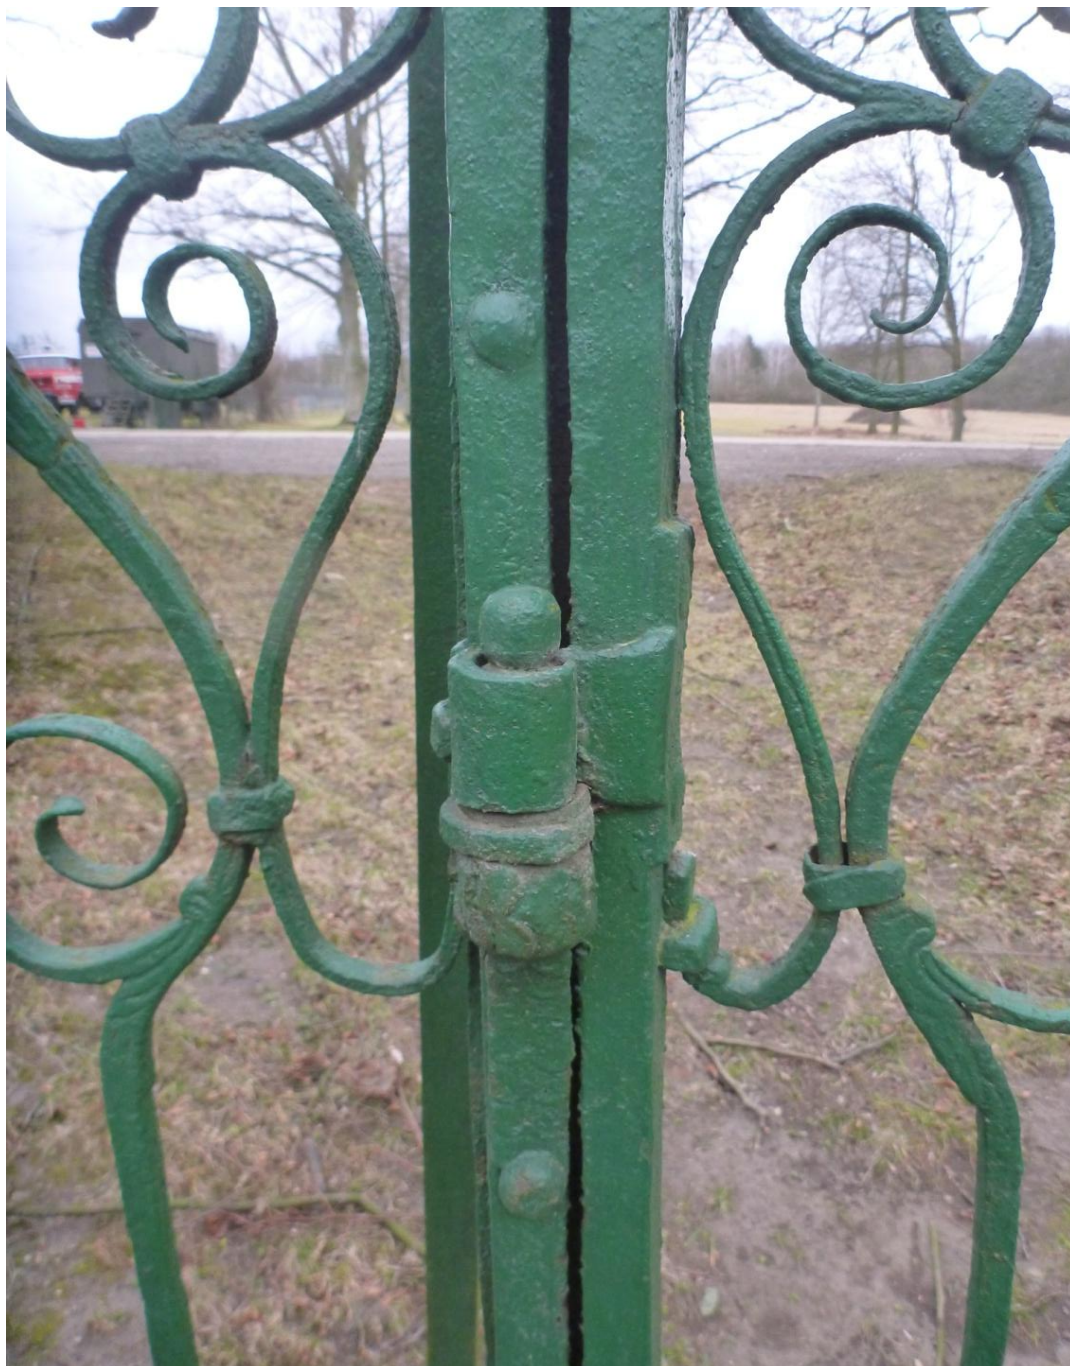
Obr. č. 2 Detailní pohled na uchycení křídel- pant a poškození dílů

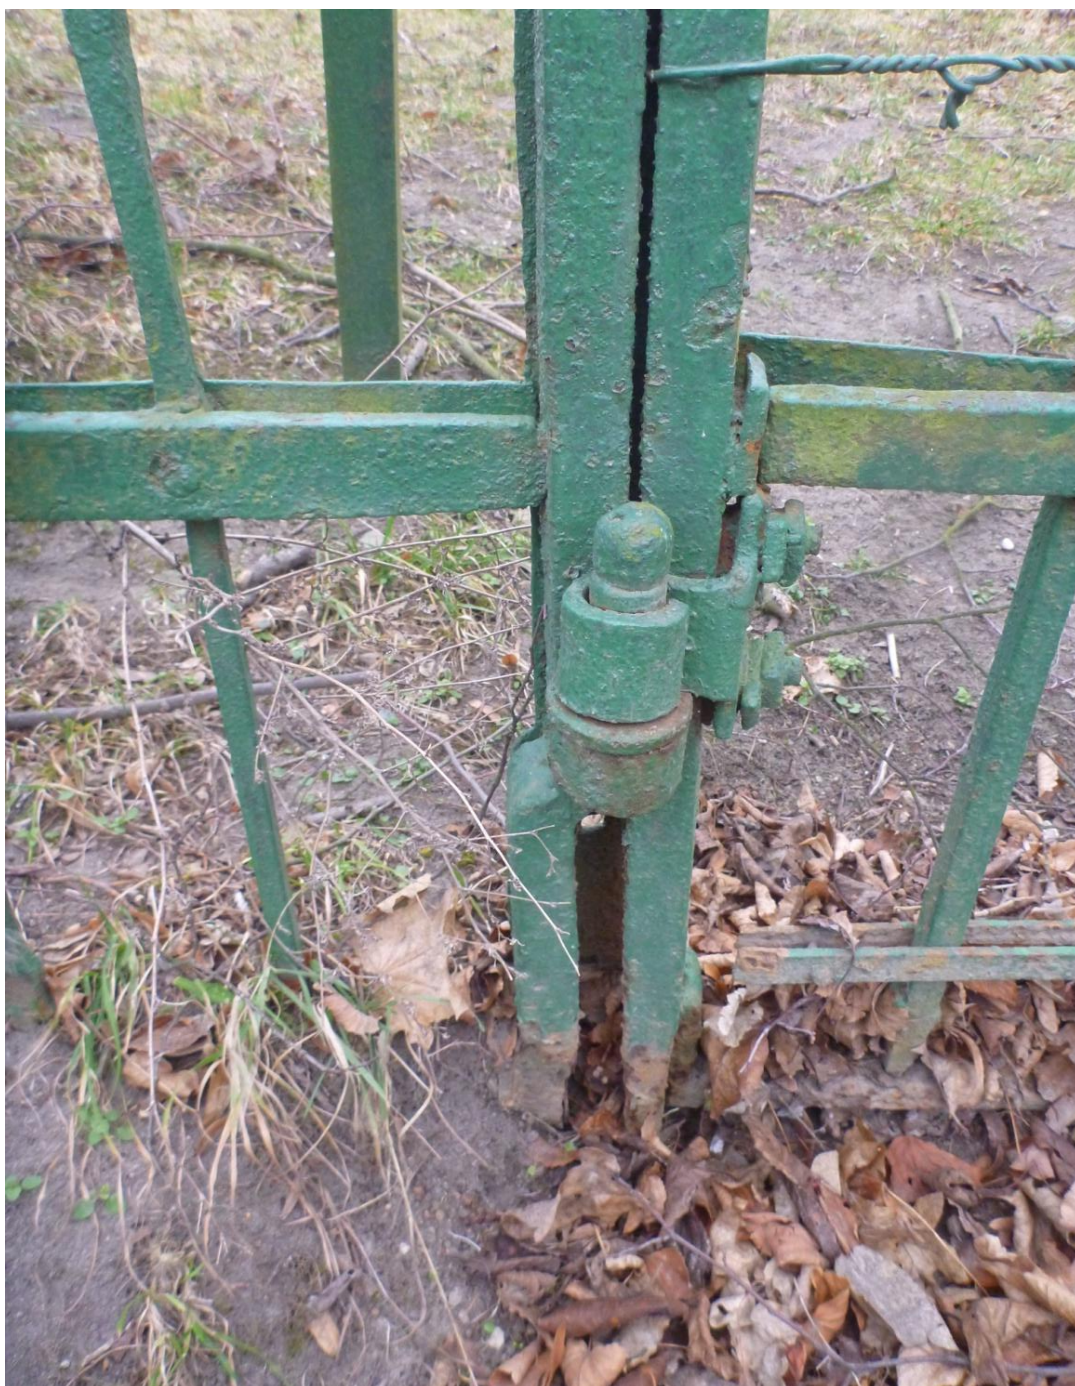
Obr. č.3 Detailní pohled na spodní pant se zasypaným podložím

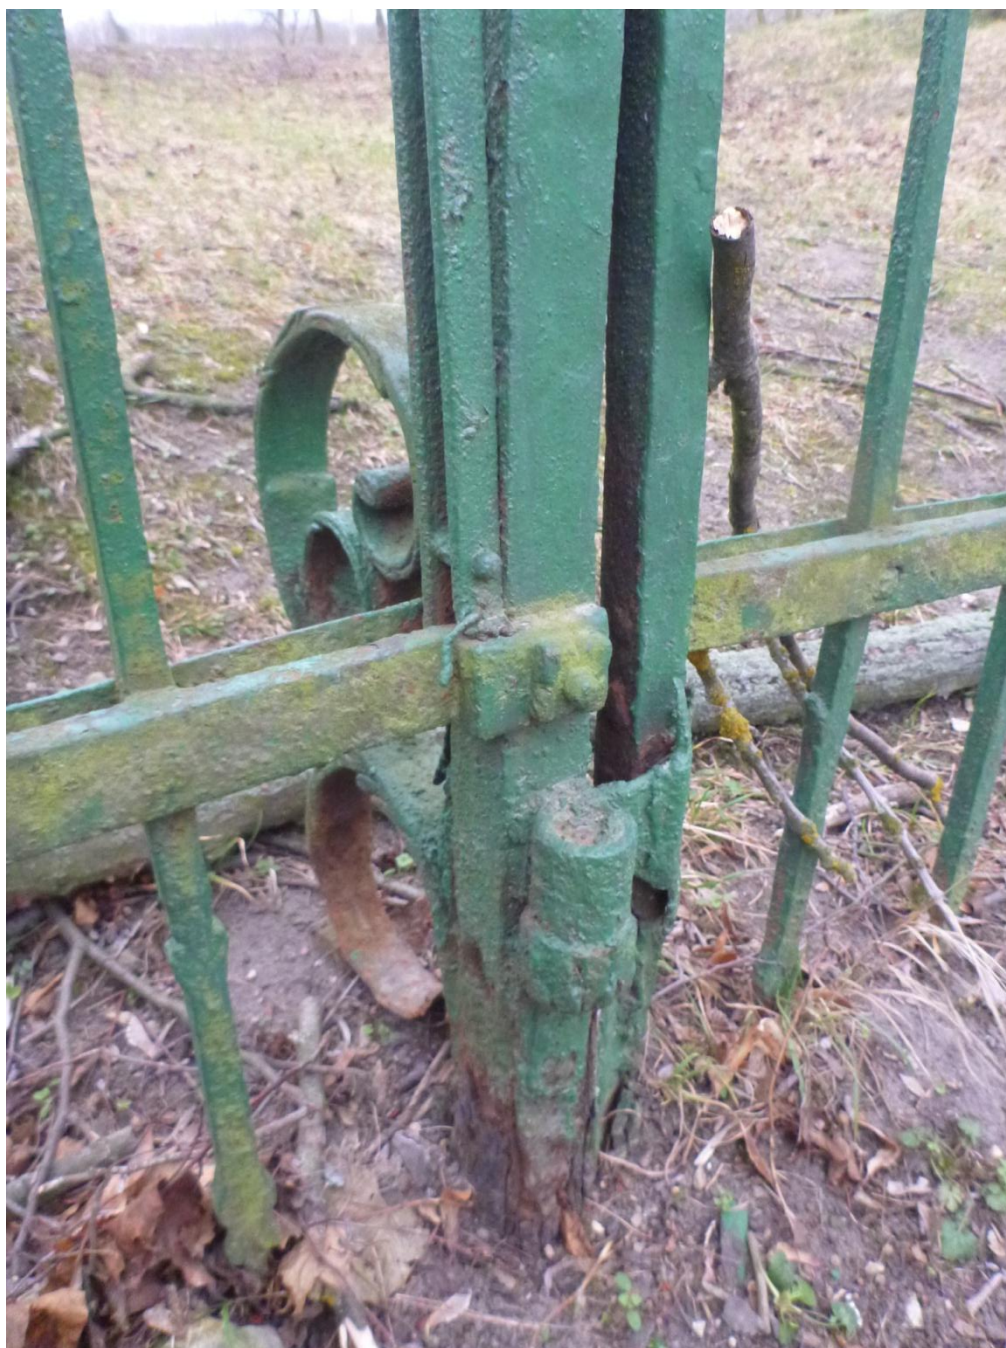
Obr.č. 4 Detailní pohled na spodní pant

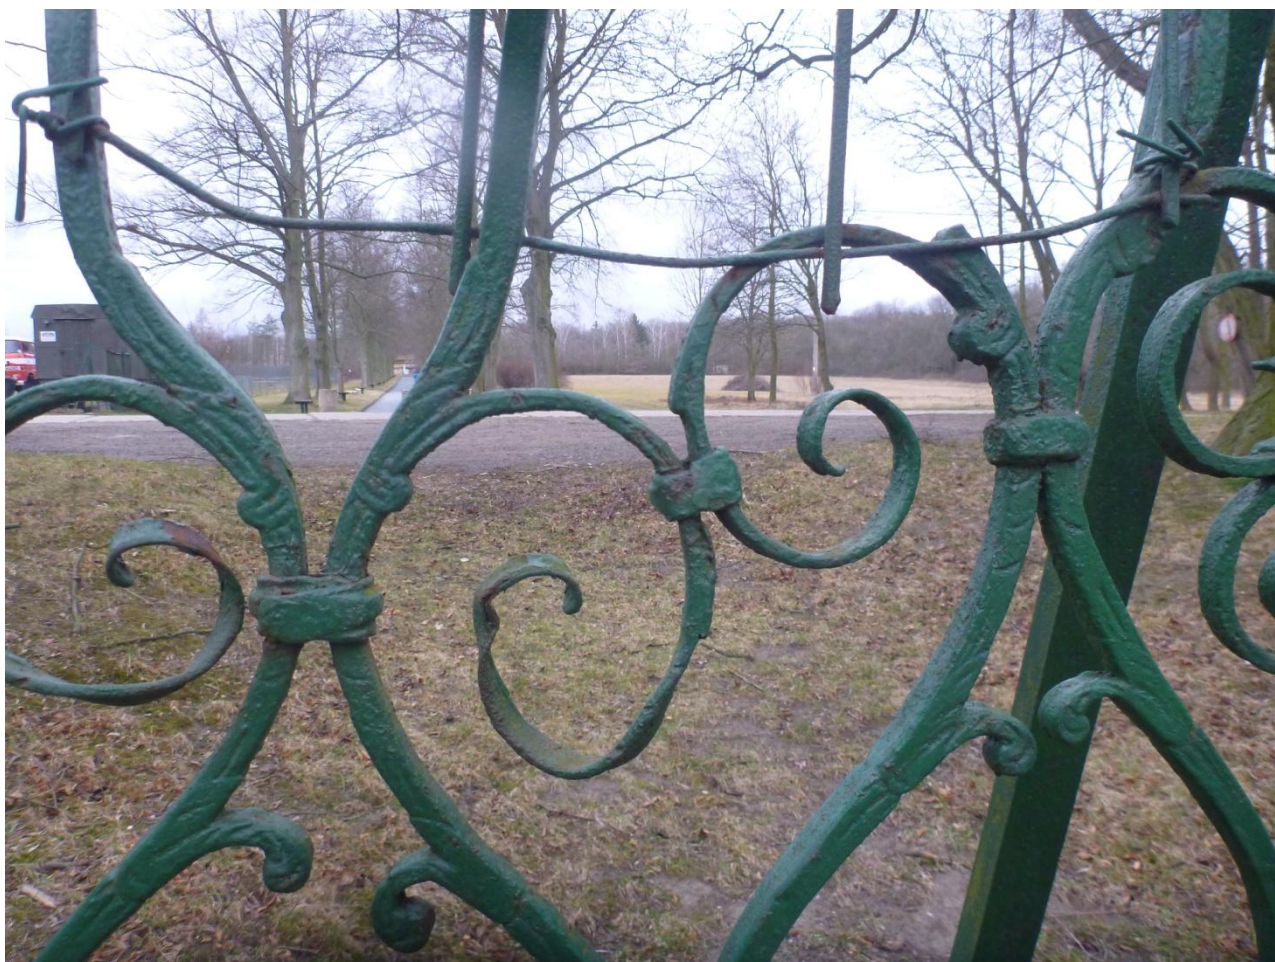
Obr.č.5 Detailní pohled na deformace volut

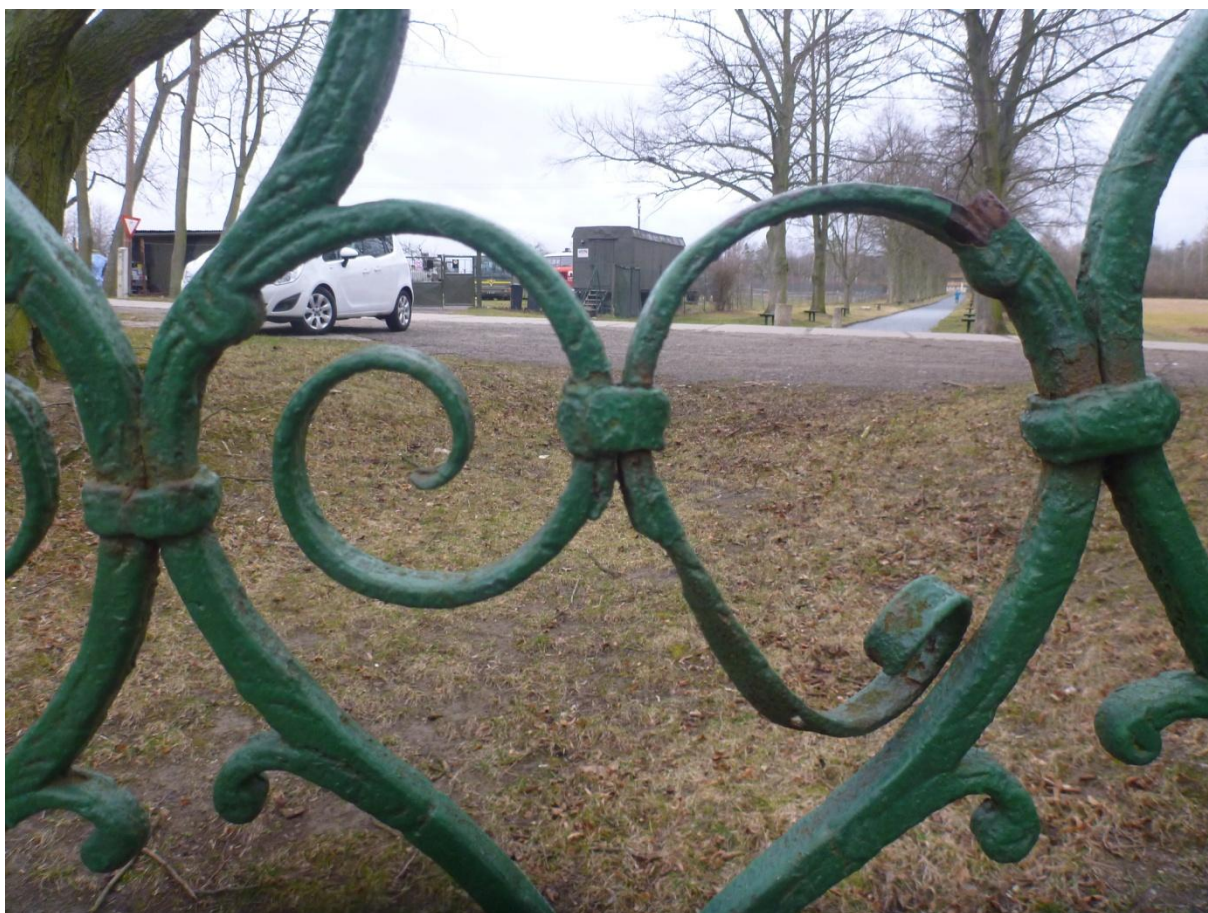
Obr. č. 6 Detailní pohled na deformaci volut a chybějících dílů

Na základě současného poznání stavu brány předpokládám pouze lokální doplnění některých korozí poškozených prvků obvyklou kovářskou technologií. Novodobé šrouby budou nahrazeny odpovídajícímu stavu. Ze 40% je nutné starou kovářskou technologii doplnit chybějícím díly (nýtování, čepování, svařováním v ohni –původní kovářské technologie)

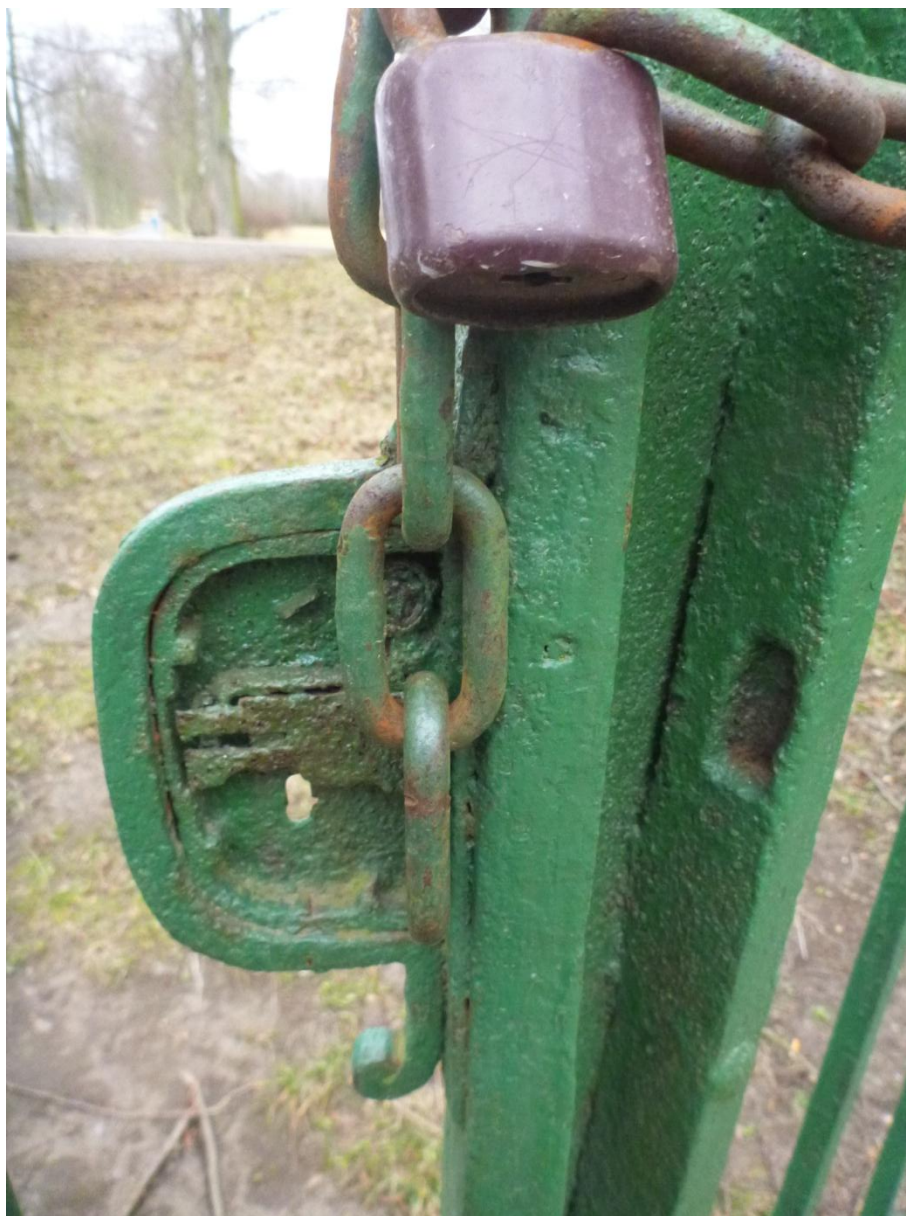
Středové díly dveří jsou zajištěné spodní a horní zástrčí, levý díl je opatřen krabicovým zámkem, který by měl uzavírat bránu. V současné době bránu uzavírá řetěz s visacím zámkem. Původní torzo zámku neodpovídá statickému zajištění brány.

Obr.č. 7 Detailní pohled na torzo původního zámku- neodpovídá k statickému zajištění zámku

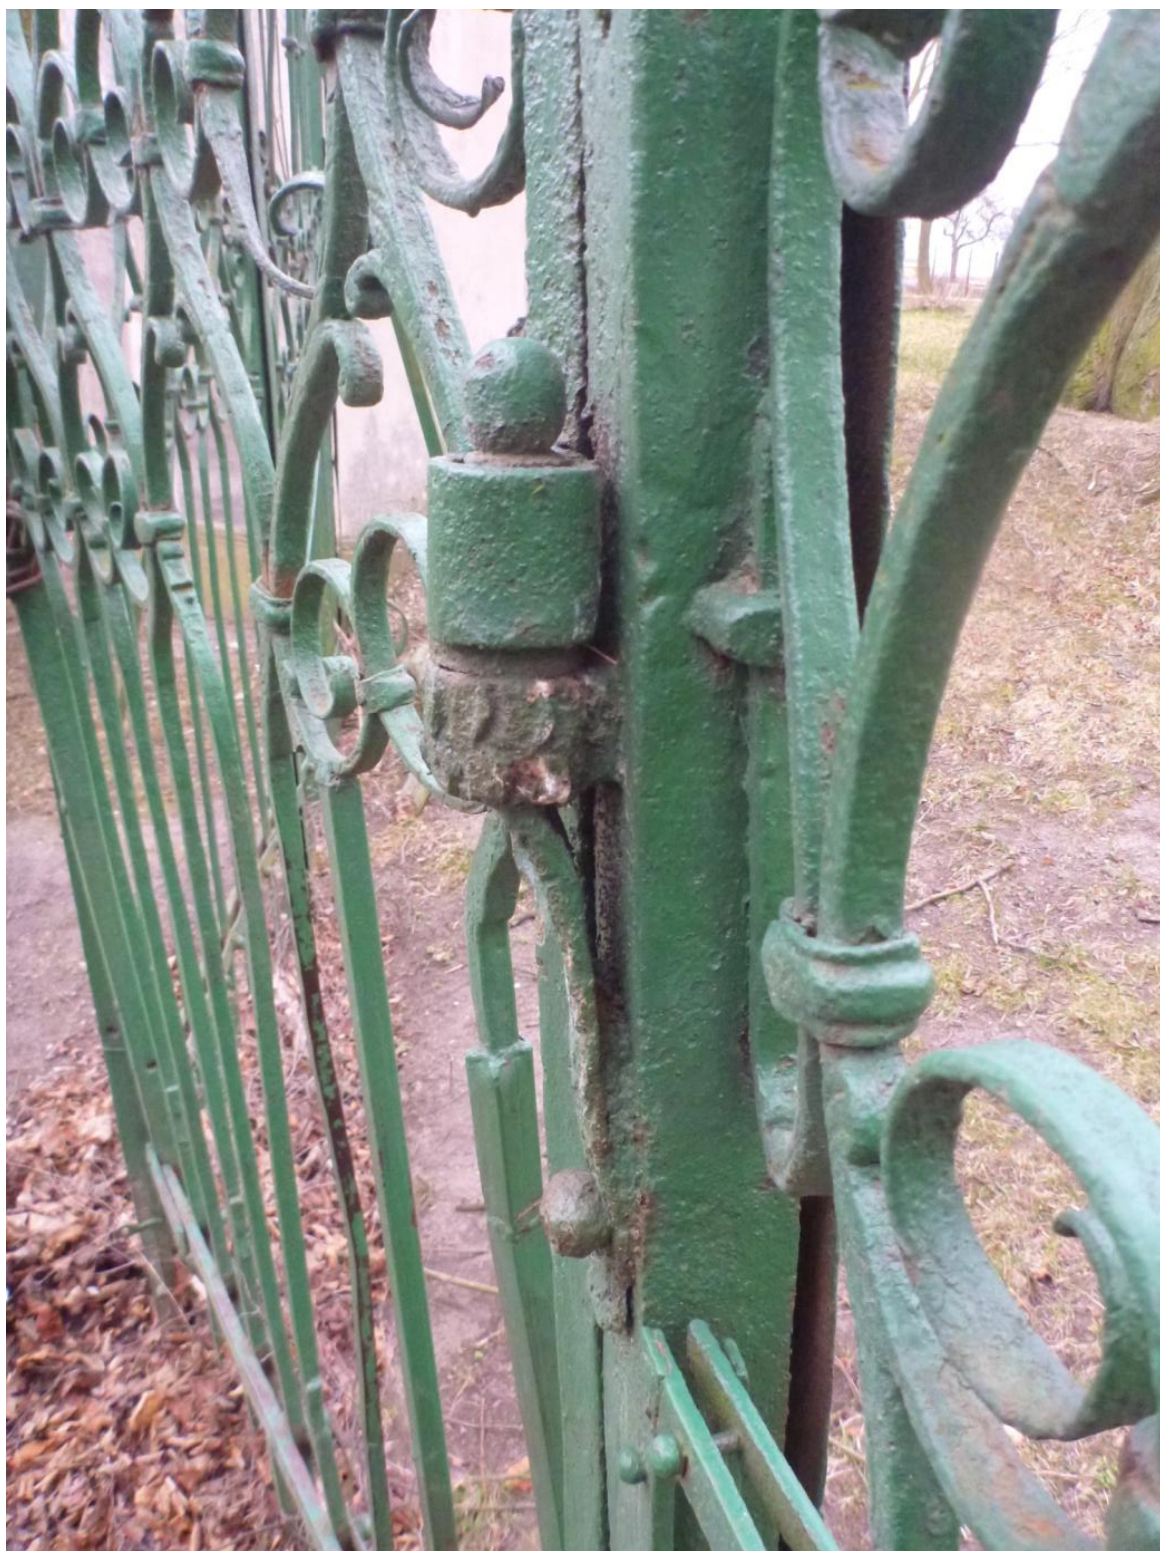
Obr. č.8 Detailní pohled na pant- špatná oprava svislého prvku

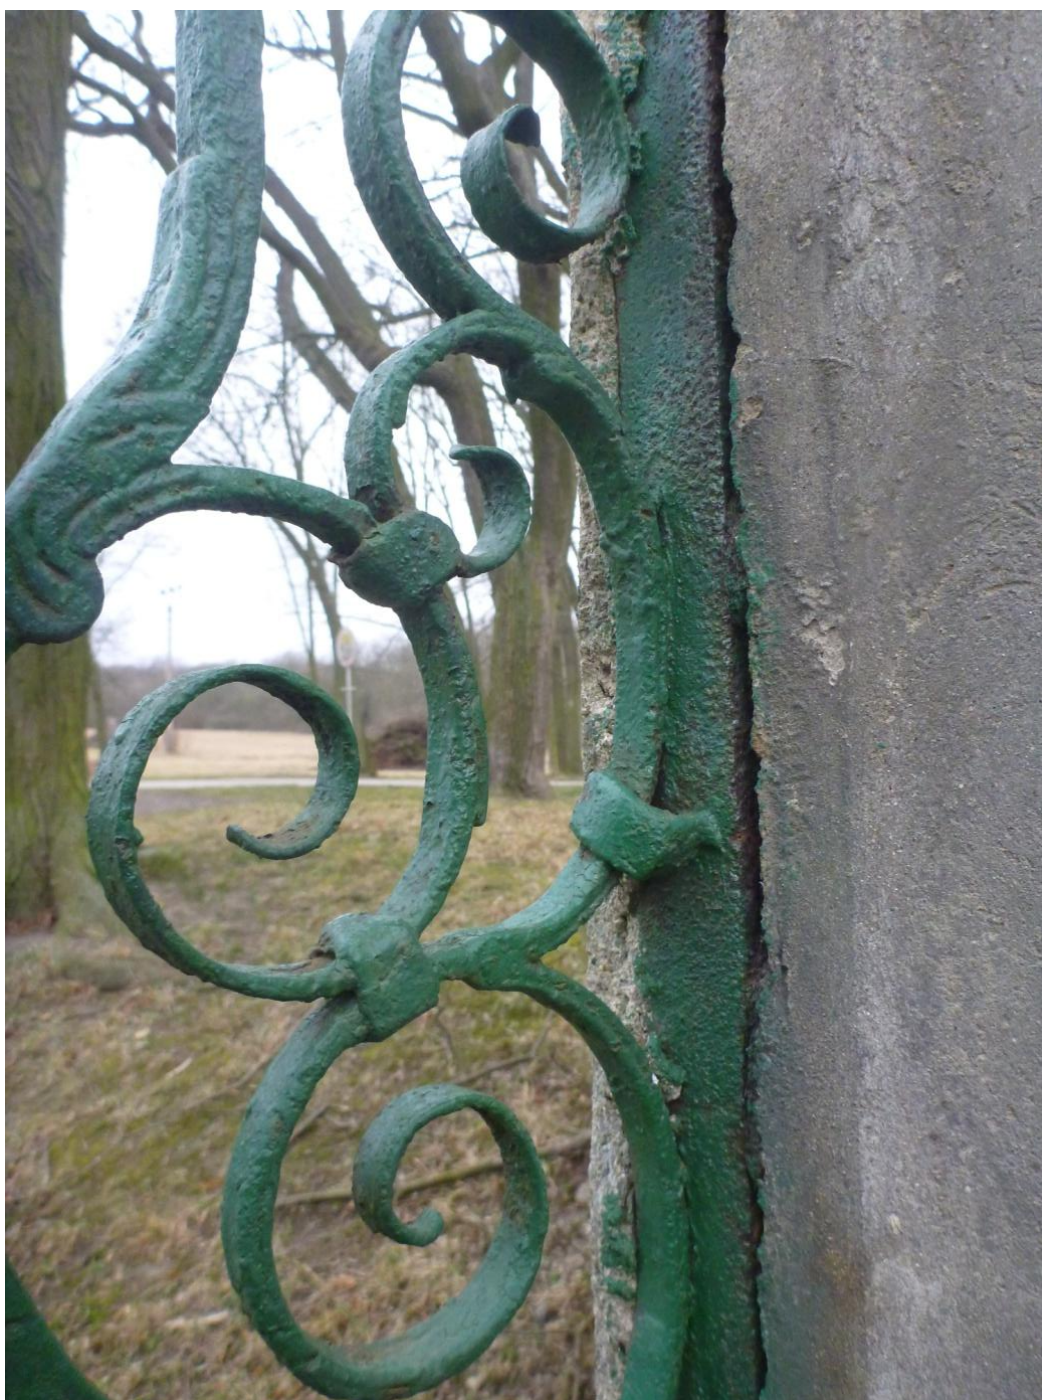
Obr. č. 9 Detailní pohled na kotvení do zdi

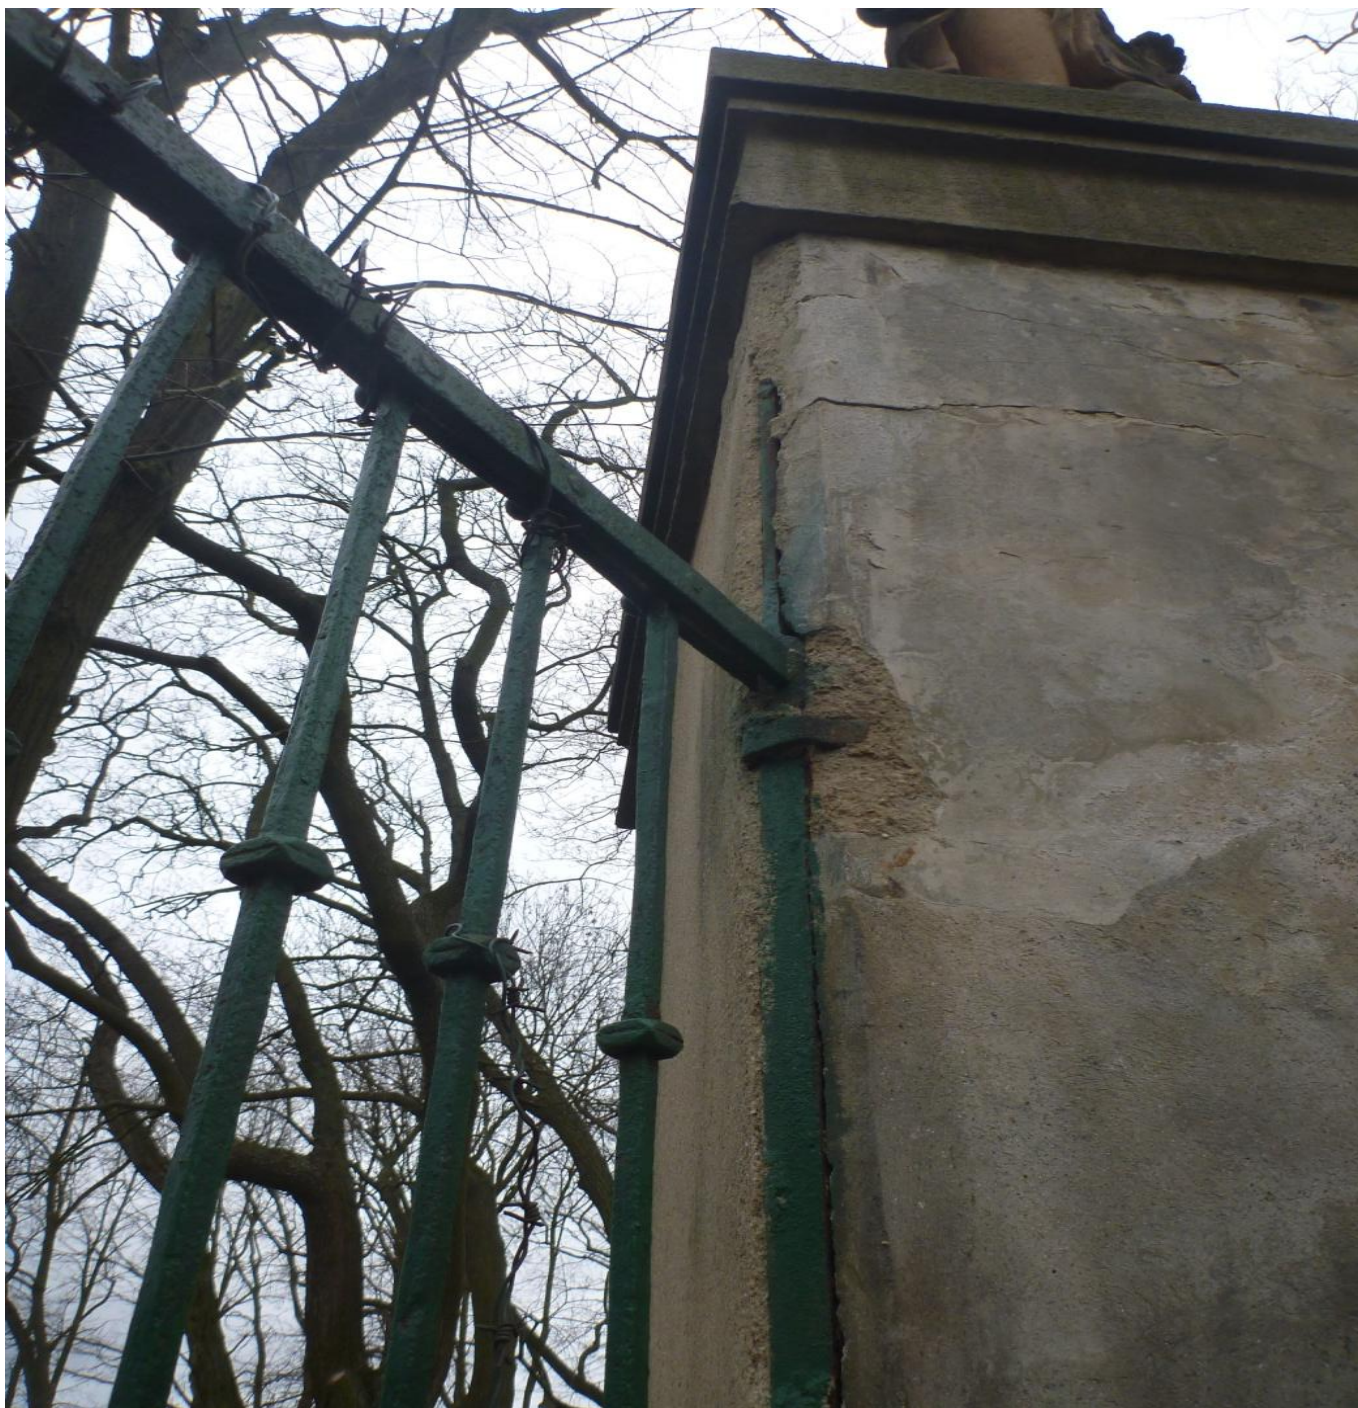
Obr. č.10 Detailní pohled na kotvení do zdi

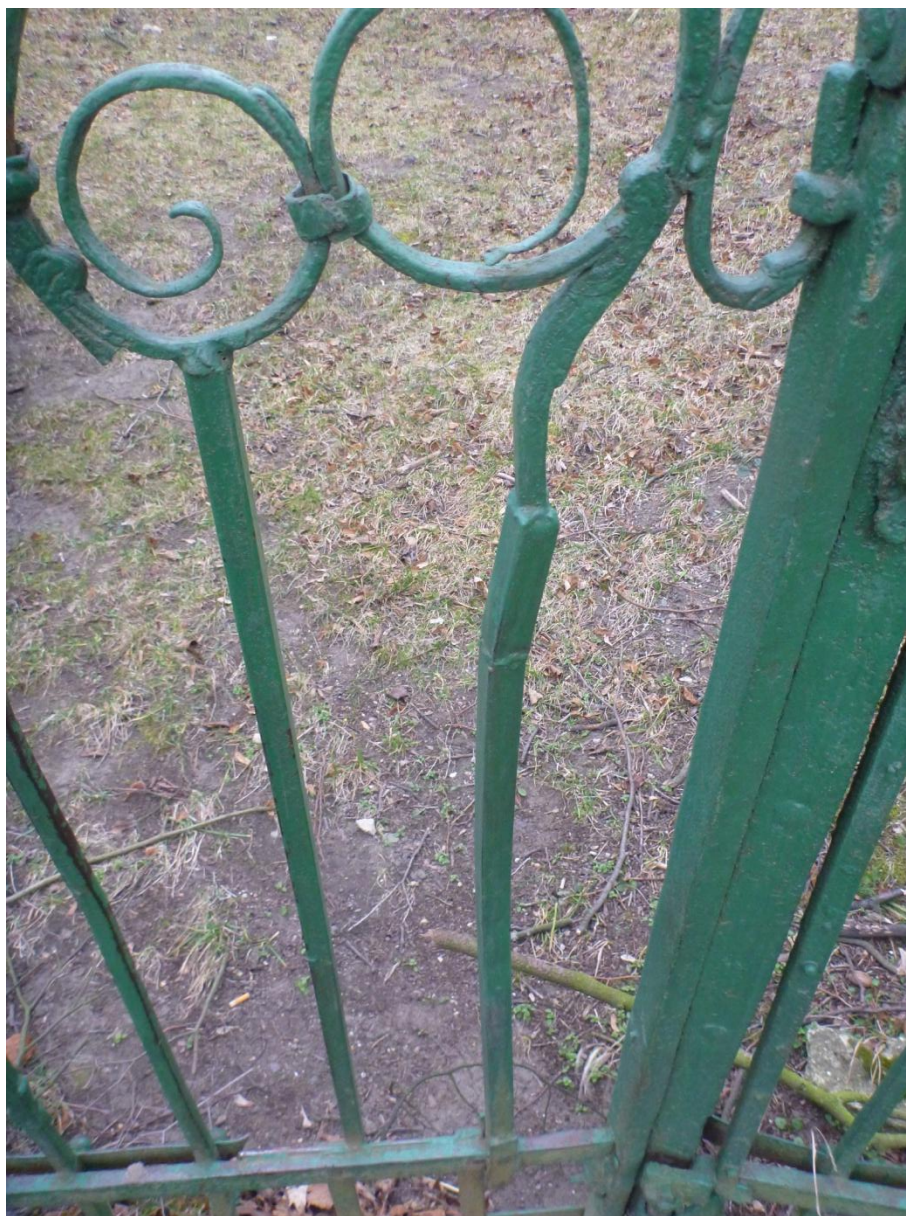
Obr.č.11 Detailní snímek – nešetrné nahrazení svislých prvků

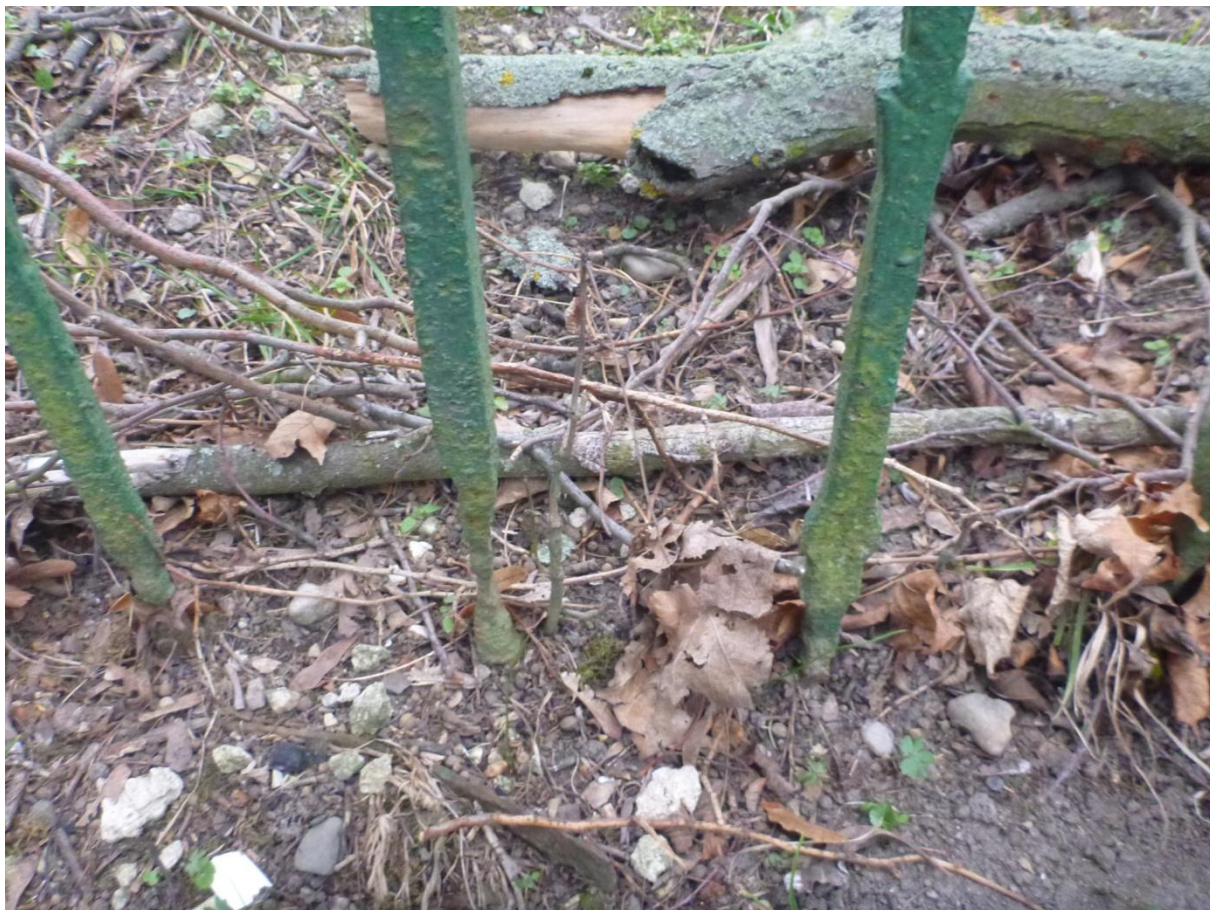
Obr. 12 Detailní pohled - silně zkorodované svislé prvky- není viditelné ukončení svislých prvků

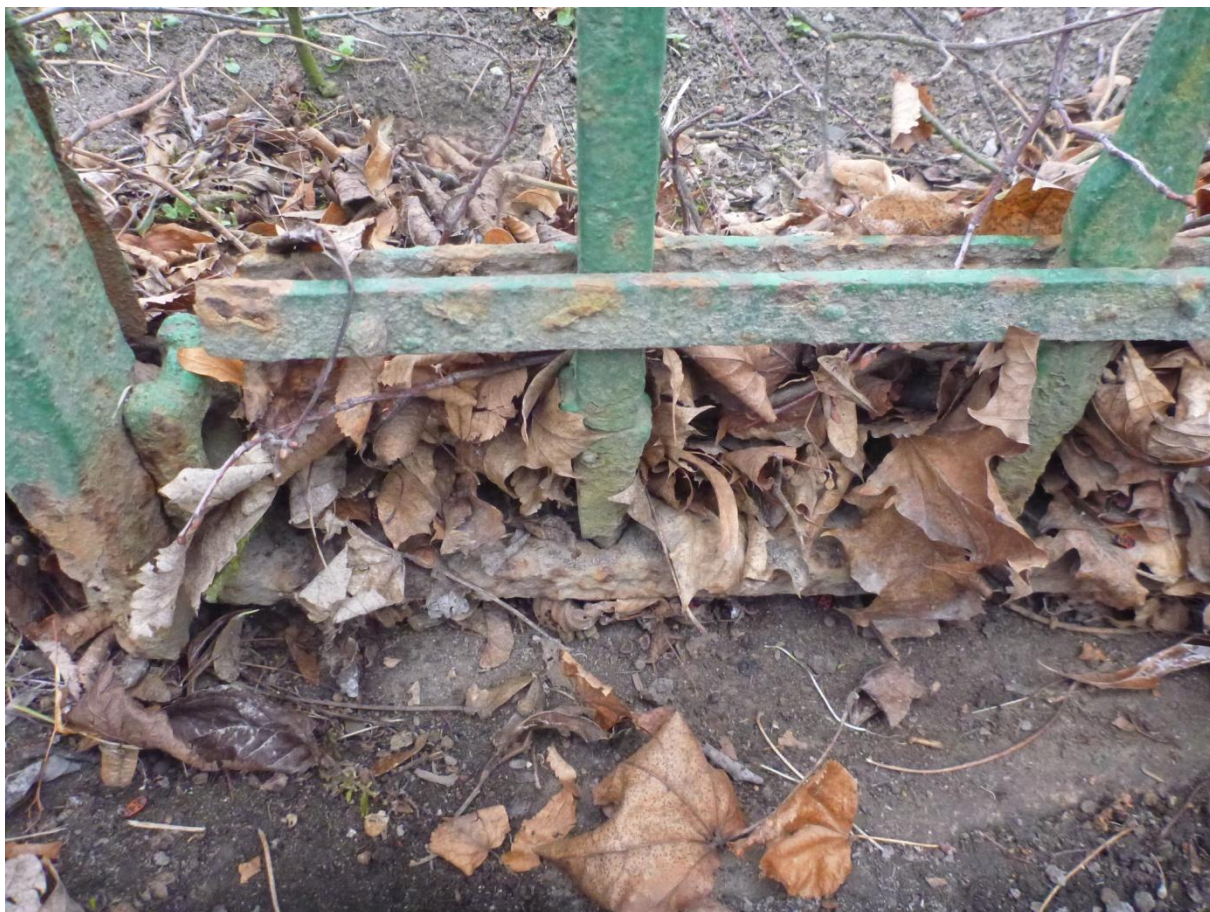
Ob. č.13 Detailní pohled -silně zkorodované svislé prvky

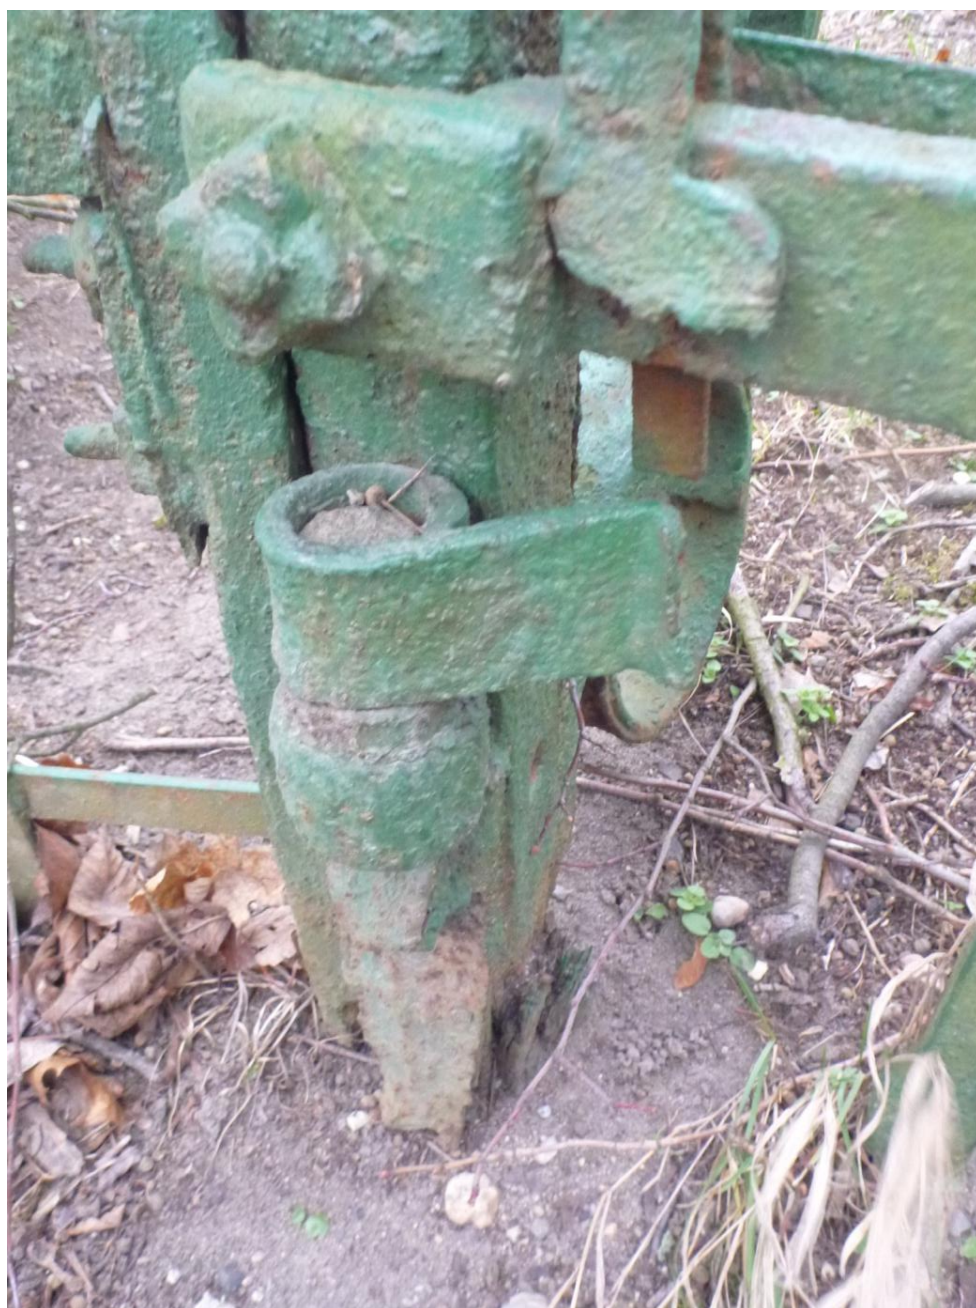
Obr. 14 Detailní pohled - staticky zkorodovaný pant- dolní část brány

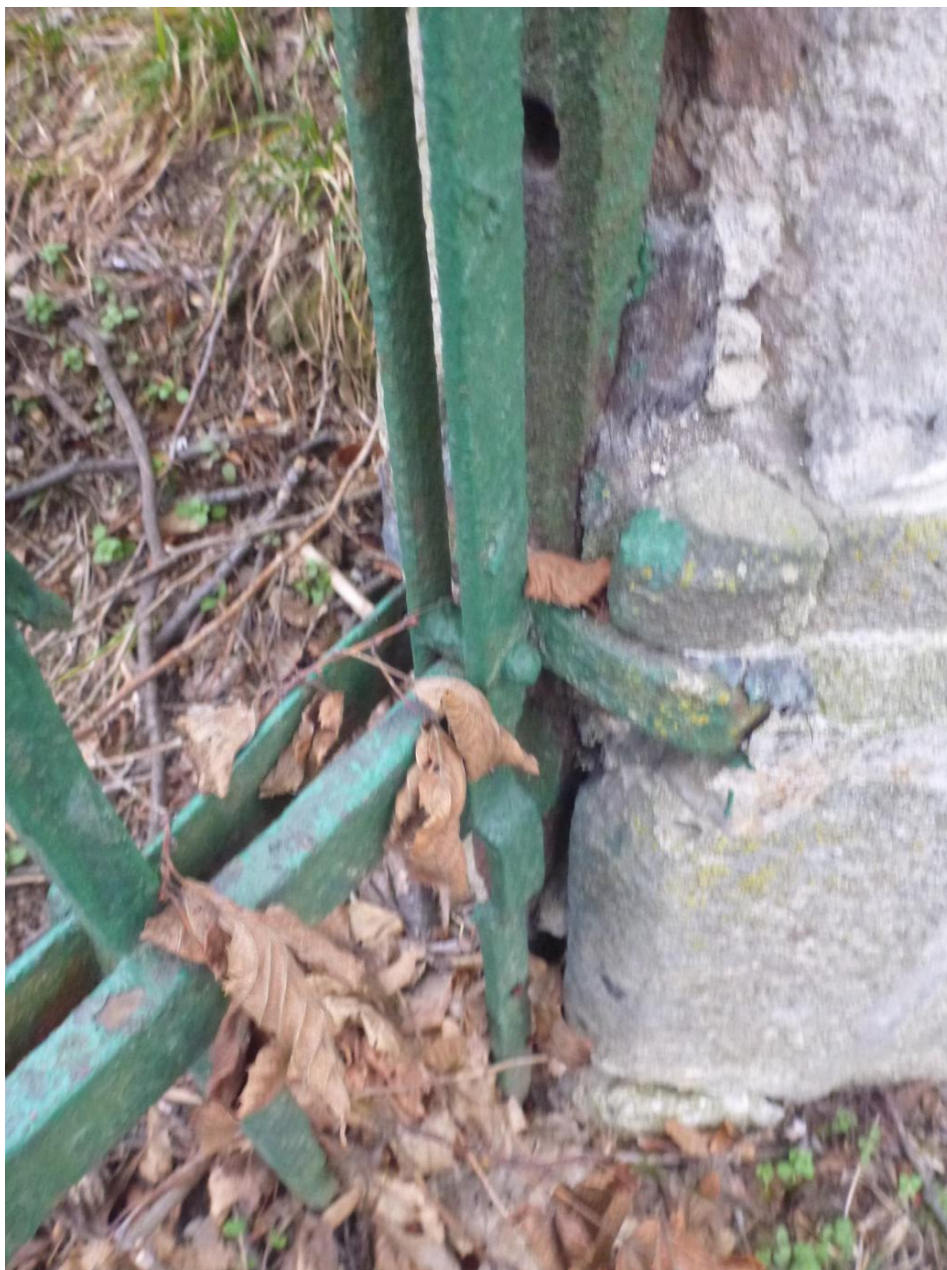
Obr. 15 Detailní pohled uchycení brány Snímek V.Minařík 02/2020<sup>3</sup>

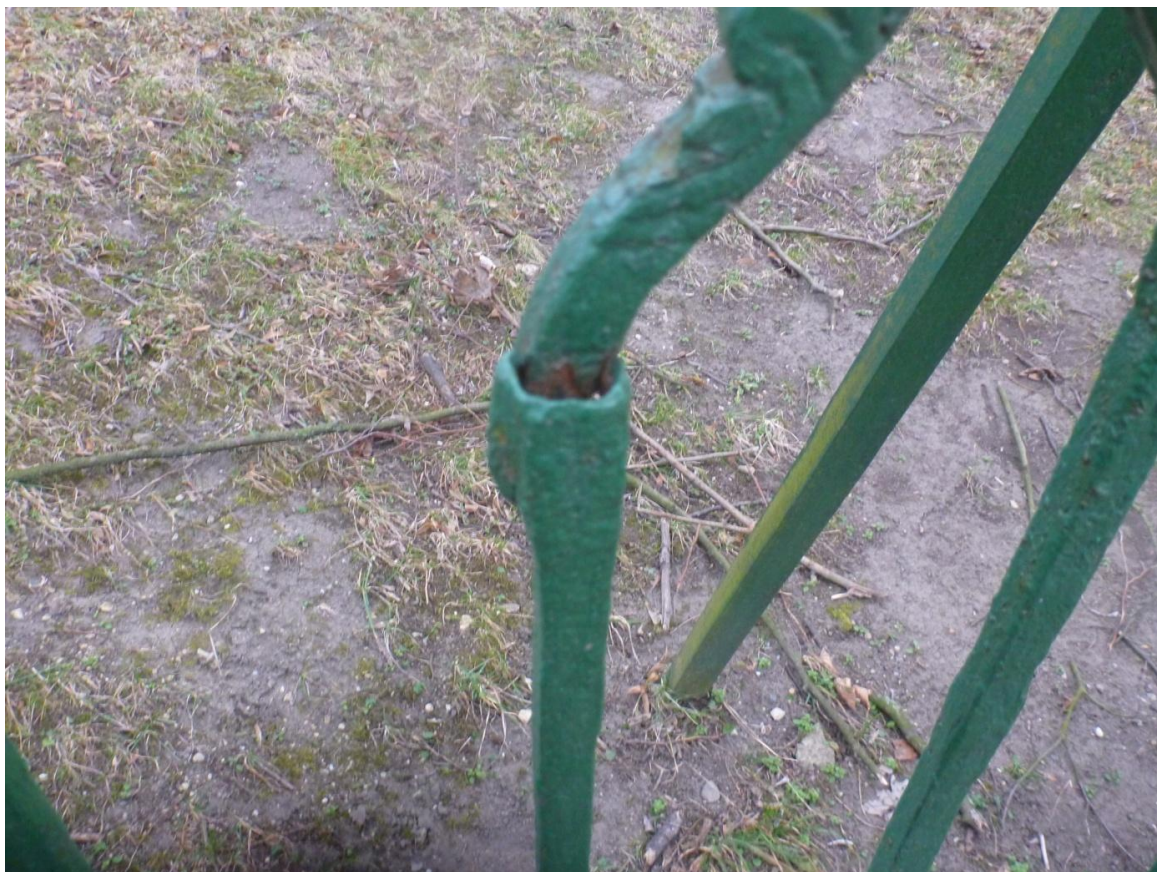
Obr. 16 Detailní pohled – nevhodné nahrazení svislých prvků napadených korozí
