# Restaurátorský záměr

## Restaurování brány v areálu zámku ve Smečně

Jindřich Kovařík, restaurátor obecných kovů, držitel licence Ministerstva kultury  
ČR číslo 12508/90-PP

Kralovice 2020

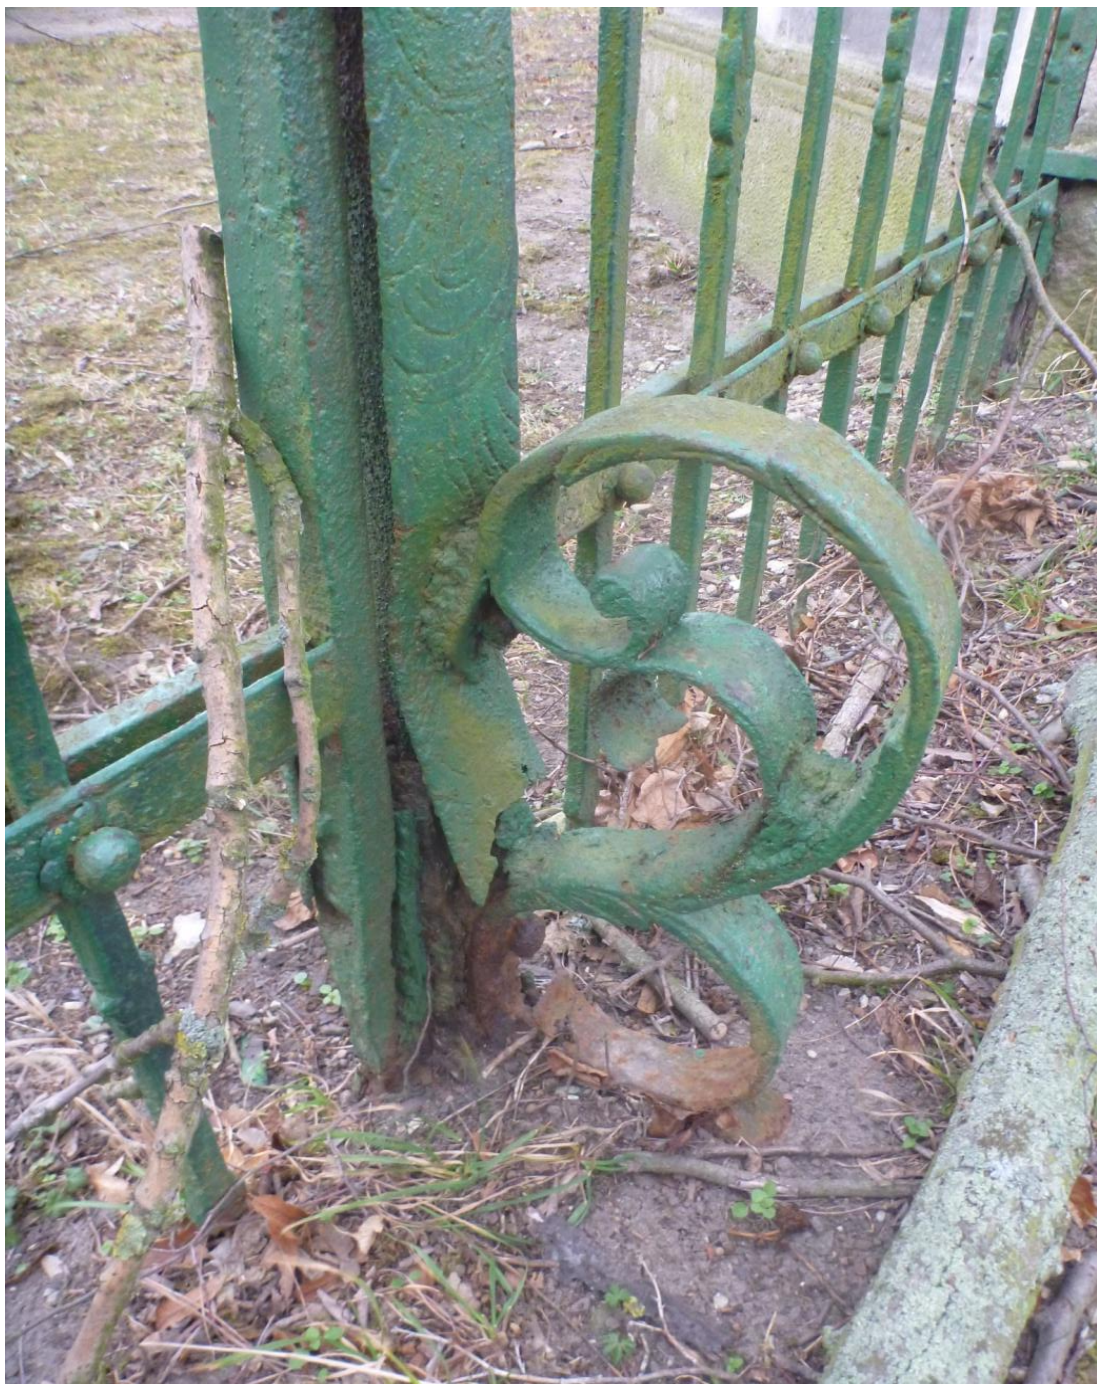
Obr. 17 Detailní pohled – totálně zkorodovaná vzpěra s částí klapačky

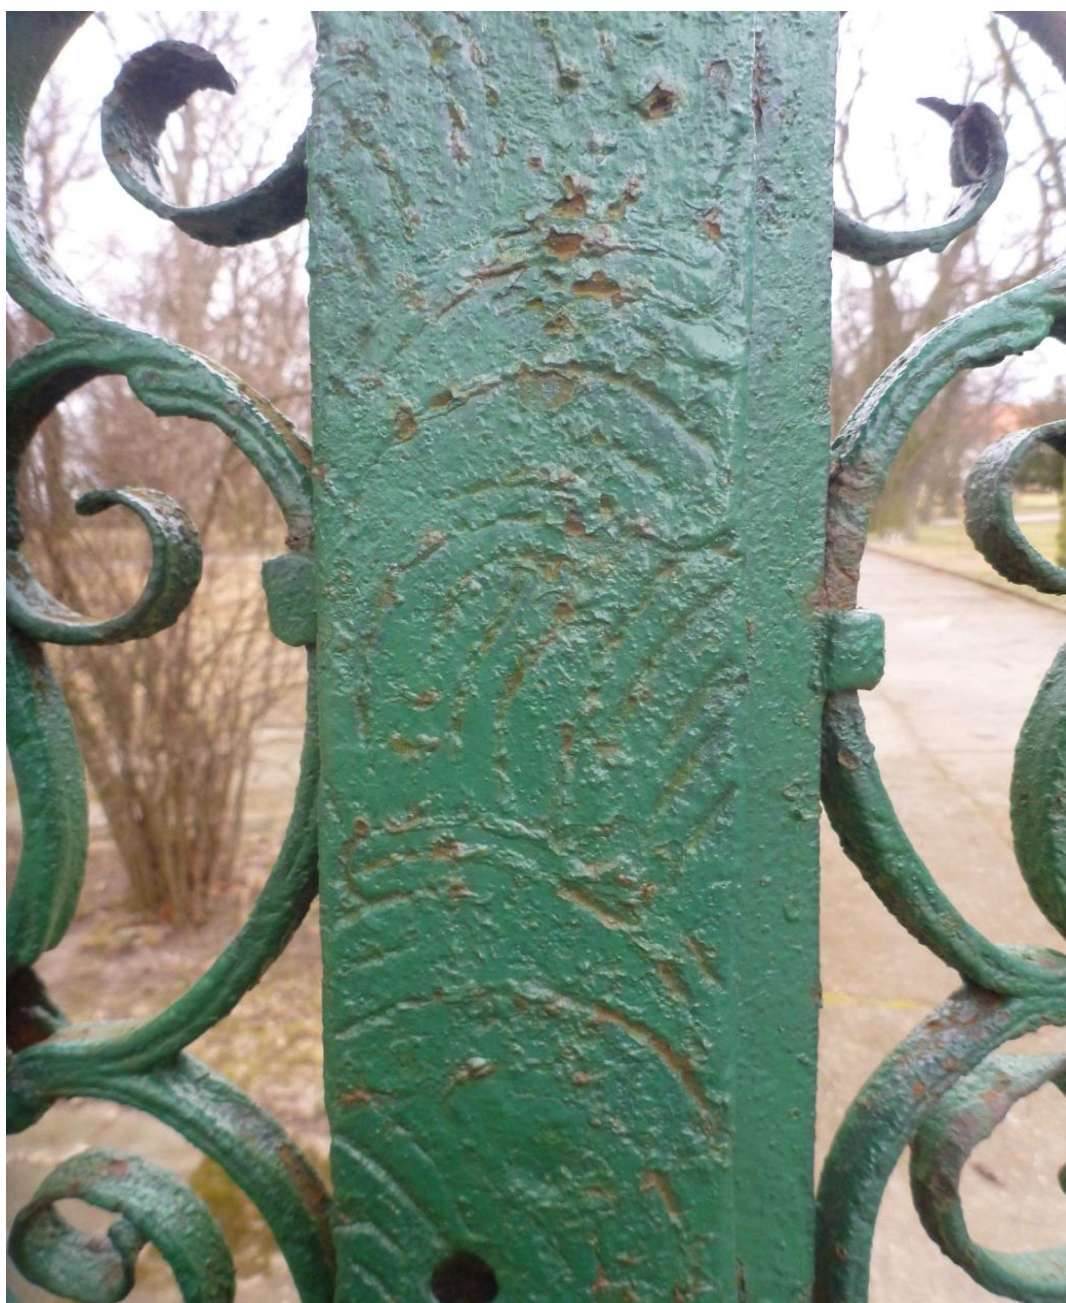
Obr. 18 Detailní pohled –část klapačky

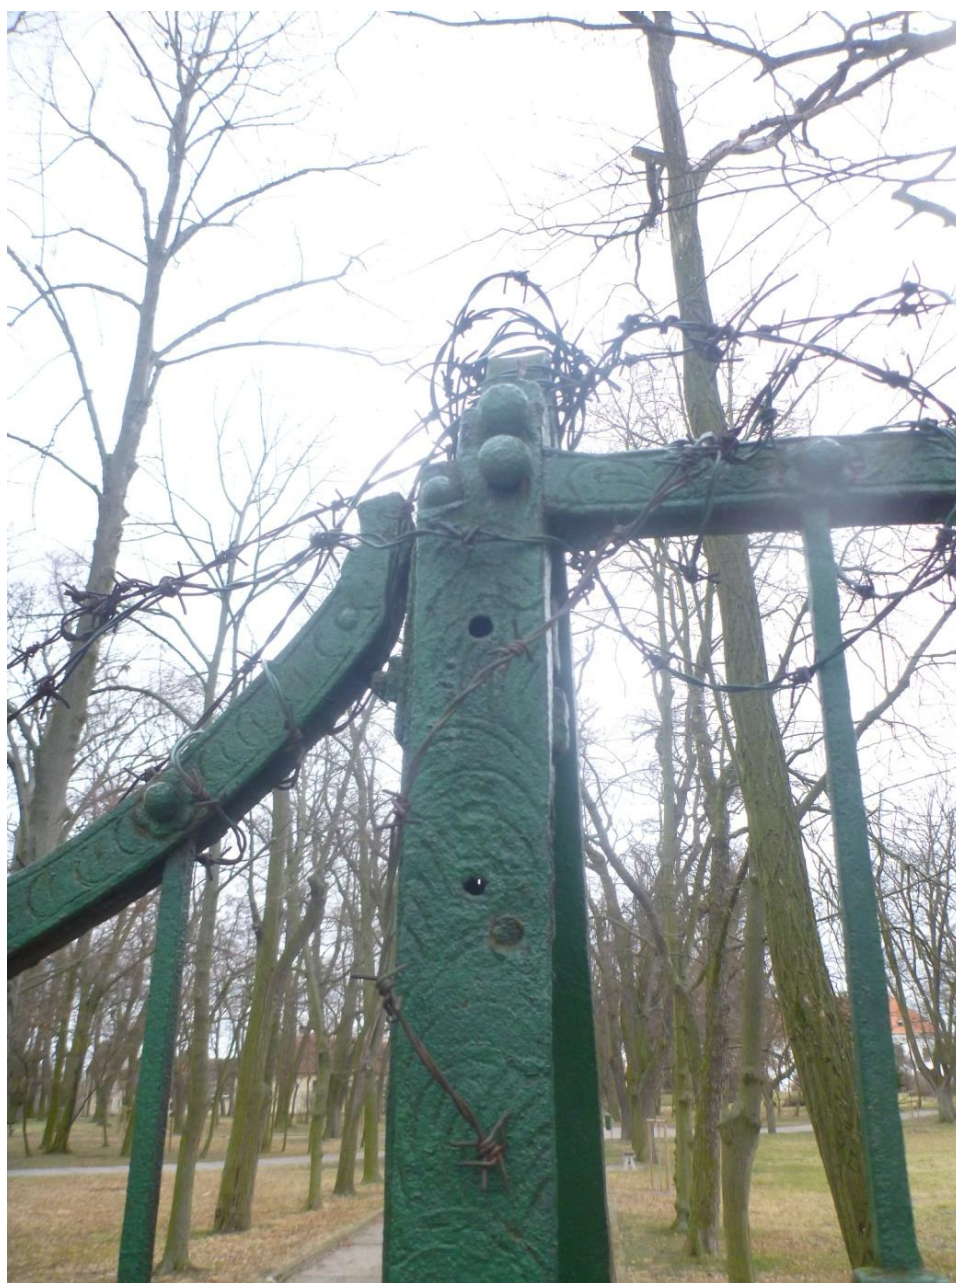
Obr. č. 19 Detailní pohled -klapačka chybějícími kotvícími prvky

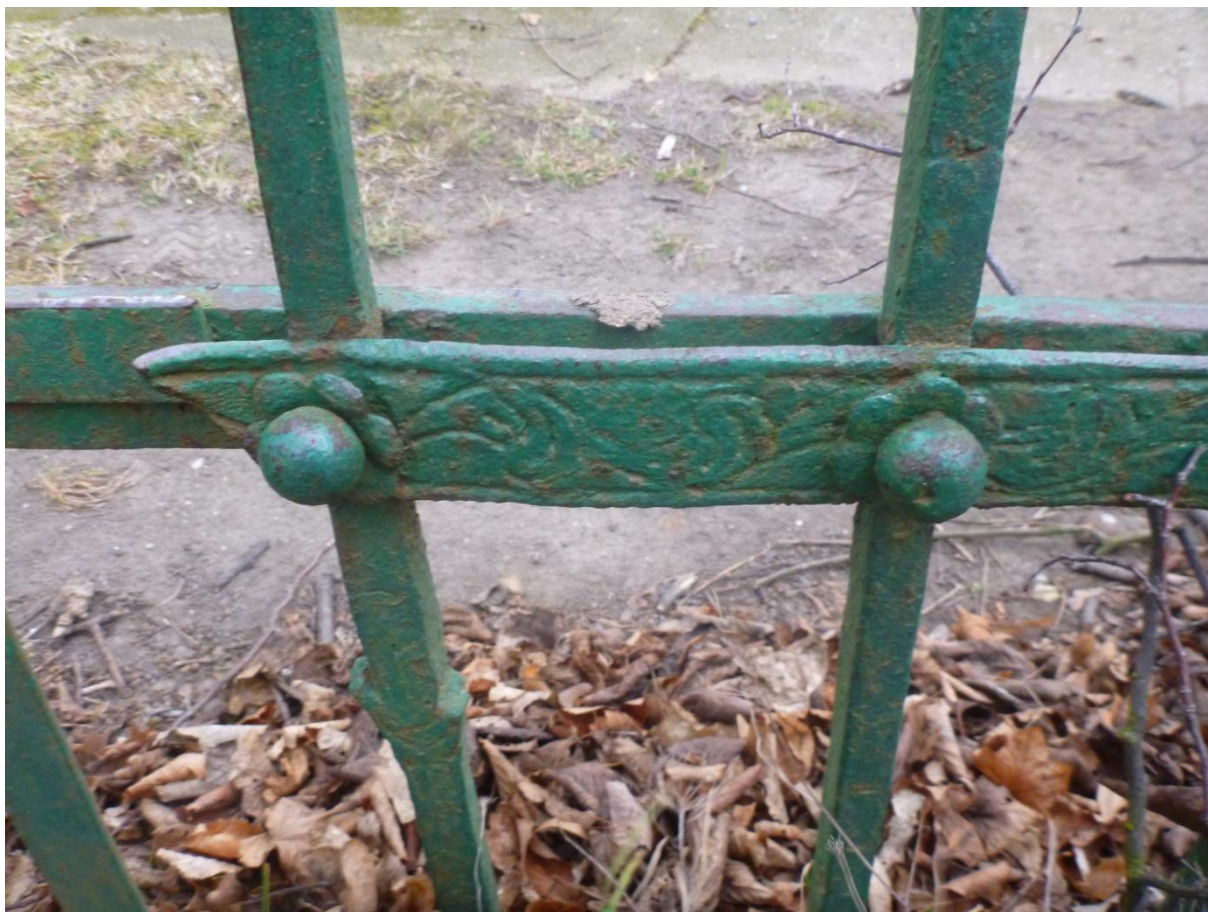
Obr. 20 Detailní pohled – spojovací plocháč svislých prvků zvenku, zdobený nýtovaným spojem kuličkou a kytičkou Snímek V.Minařík 02/2020

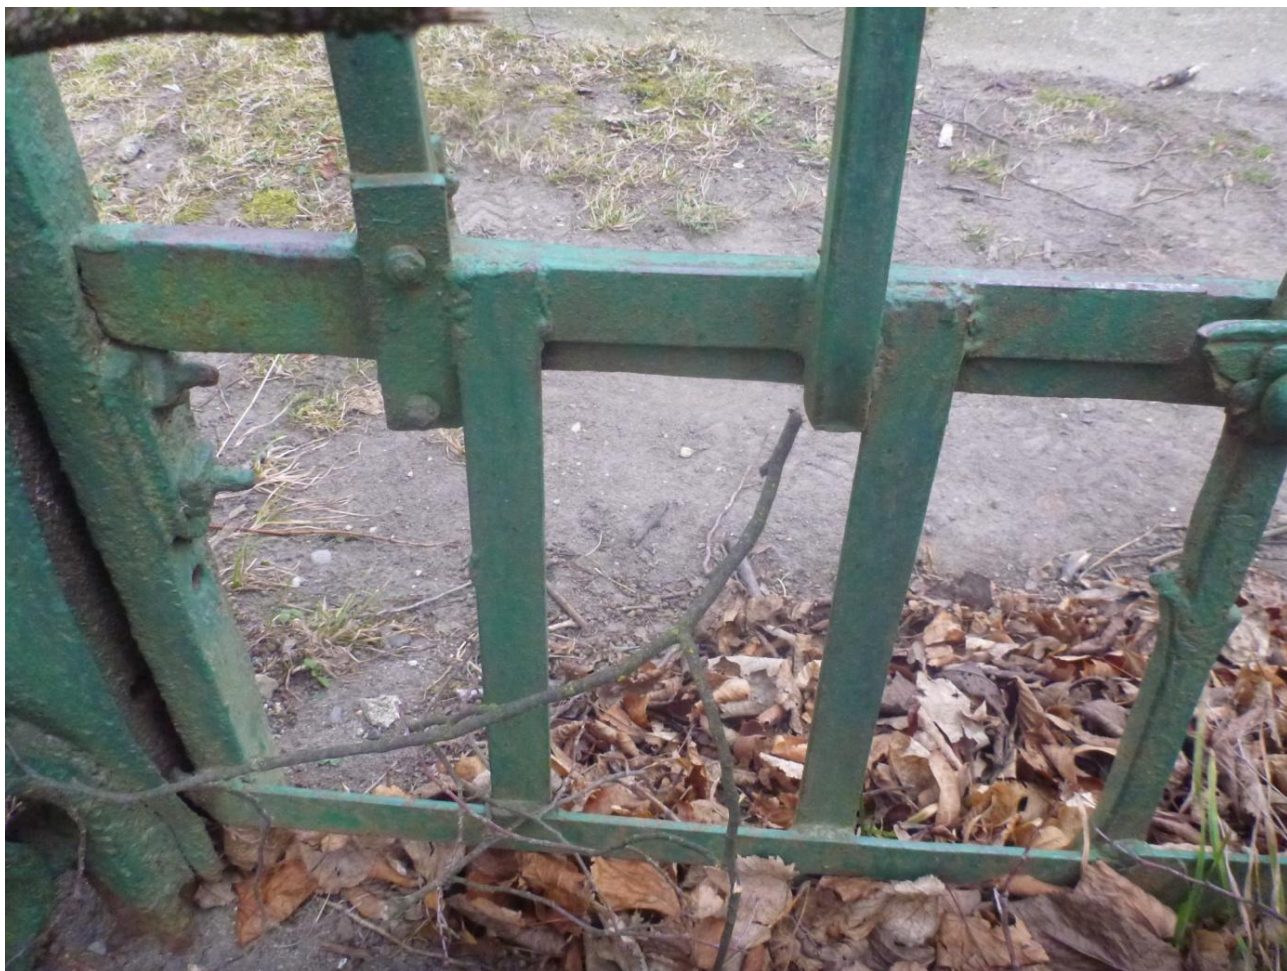
Obr. 21 Detailní pohled – nešetrný zásah do konstrukce brány Snímek V.Minařík 02/2020

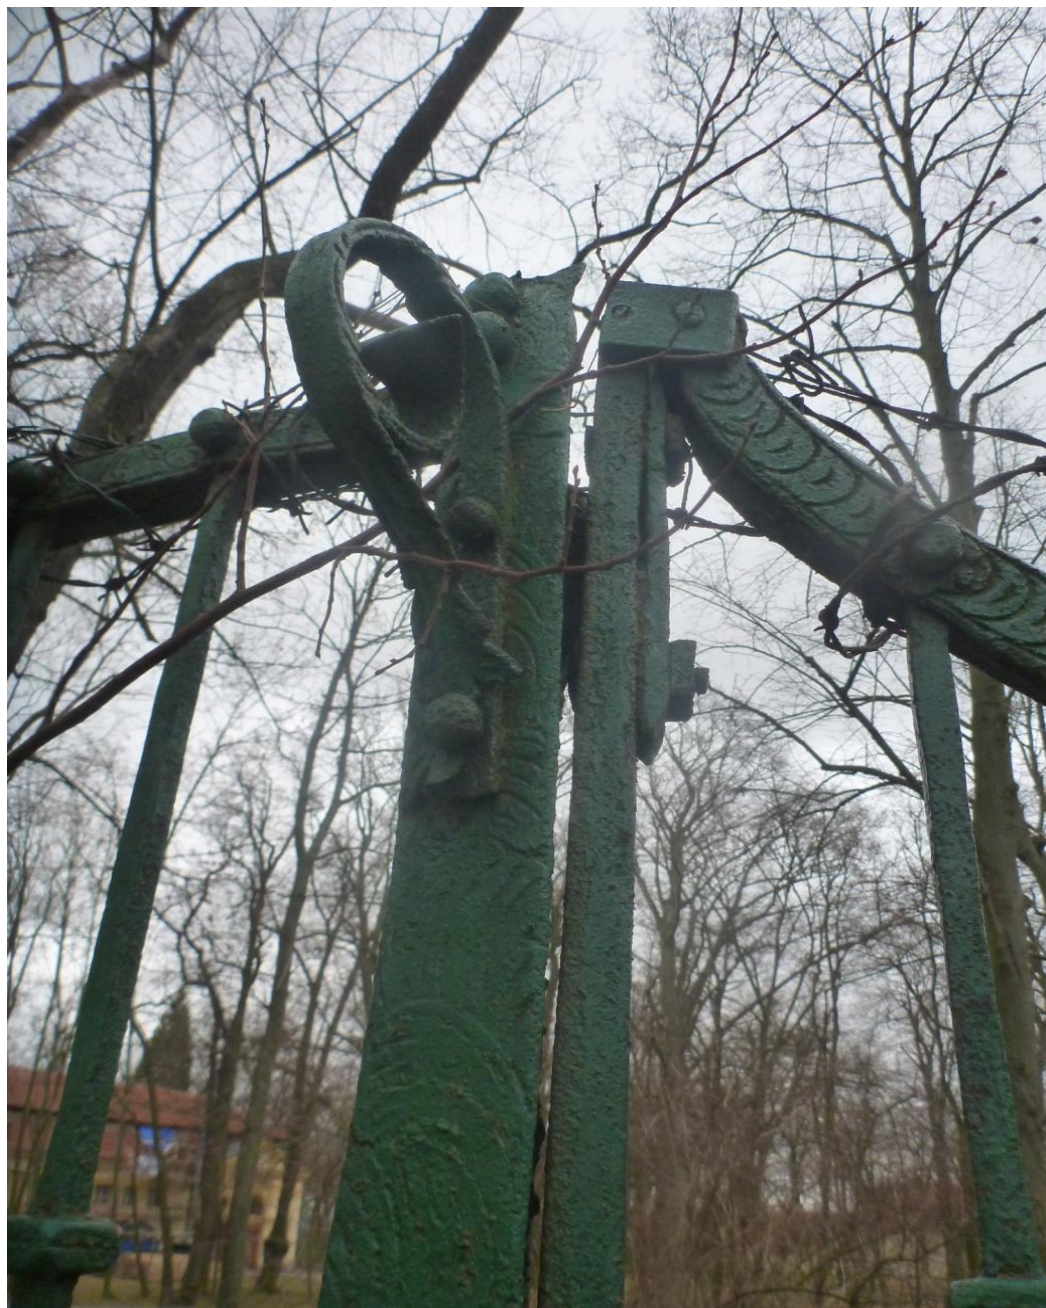
Obr. 22 Detailní pohled - horní vzpěra po a pásnice bohatě zdobená rýhováním  
Snímek V. Minařík 02/2020

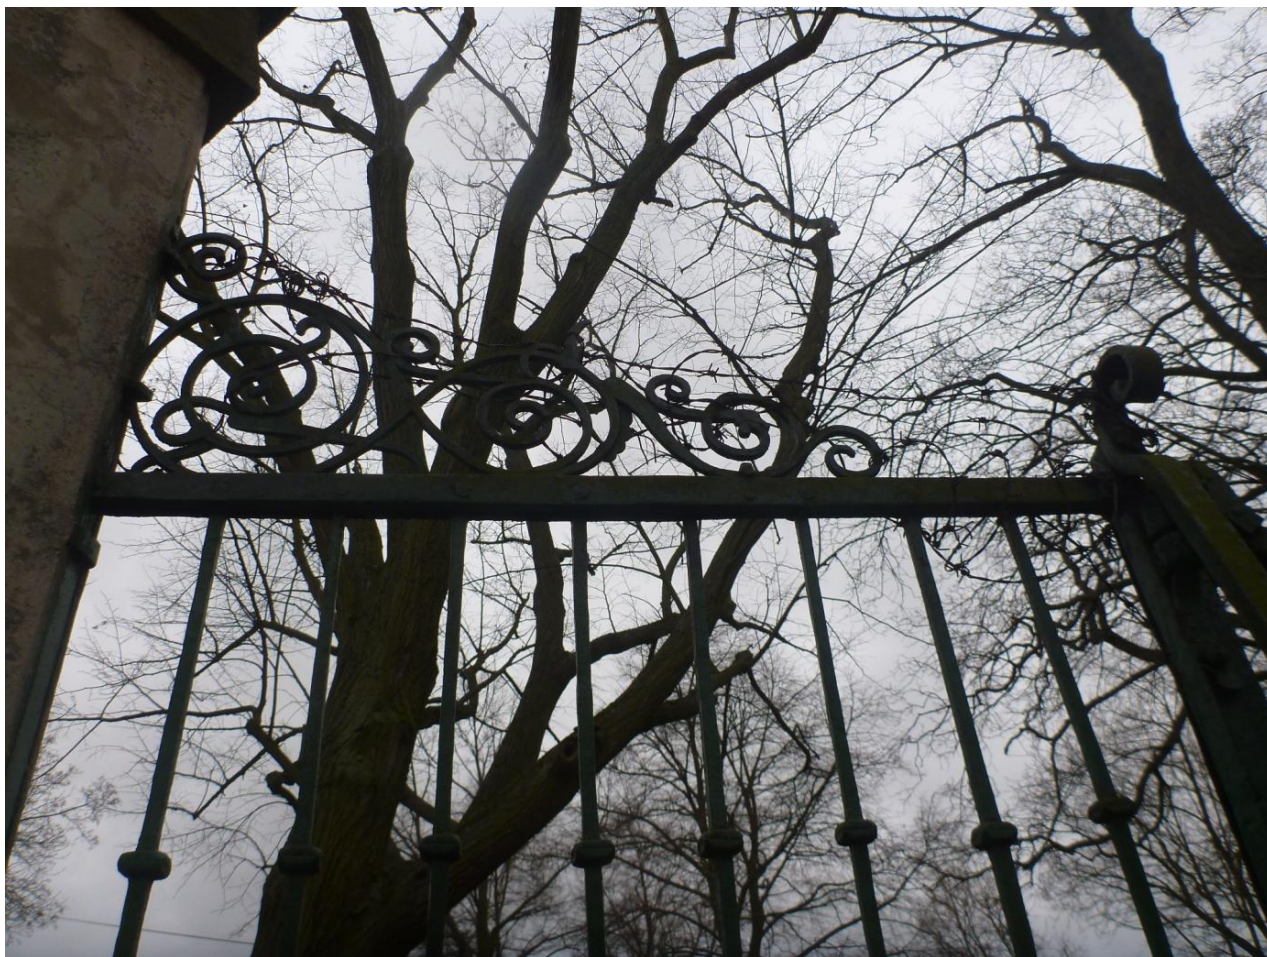
Obr. 23 Detailní pohled - pozůstatek vrcholové ozdoby na pevném křídle fixovaný do zděného sloupu. – zachovala se pouze jedna vrcholová ozdoba ne pevné části, která se zdá být netotožná se základní konstrukcí brány
