**NÁRODNÍ  
PAMÁTKOVÝ  
ÚSTAV**

**Věc: Smečno, správní obvod Slaný, zámek, rejstř. č. 18157/2-595 ÚSKP, restaurování kované brány v západní části areálu**

**Písemné vyjádření odborné organizace státní památkové péče k žádosti podle § 14 odst. 6 zákona č. 20/1987 Sb., o státní památkové péči, ve znění pozdějších předpisů.**

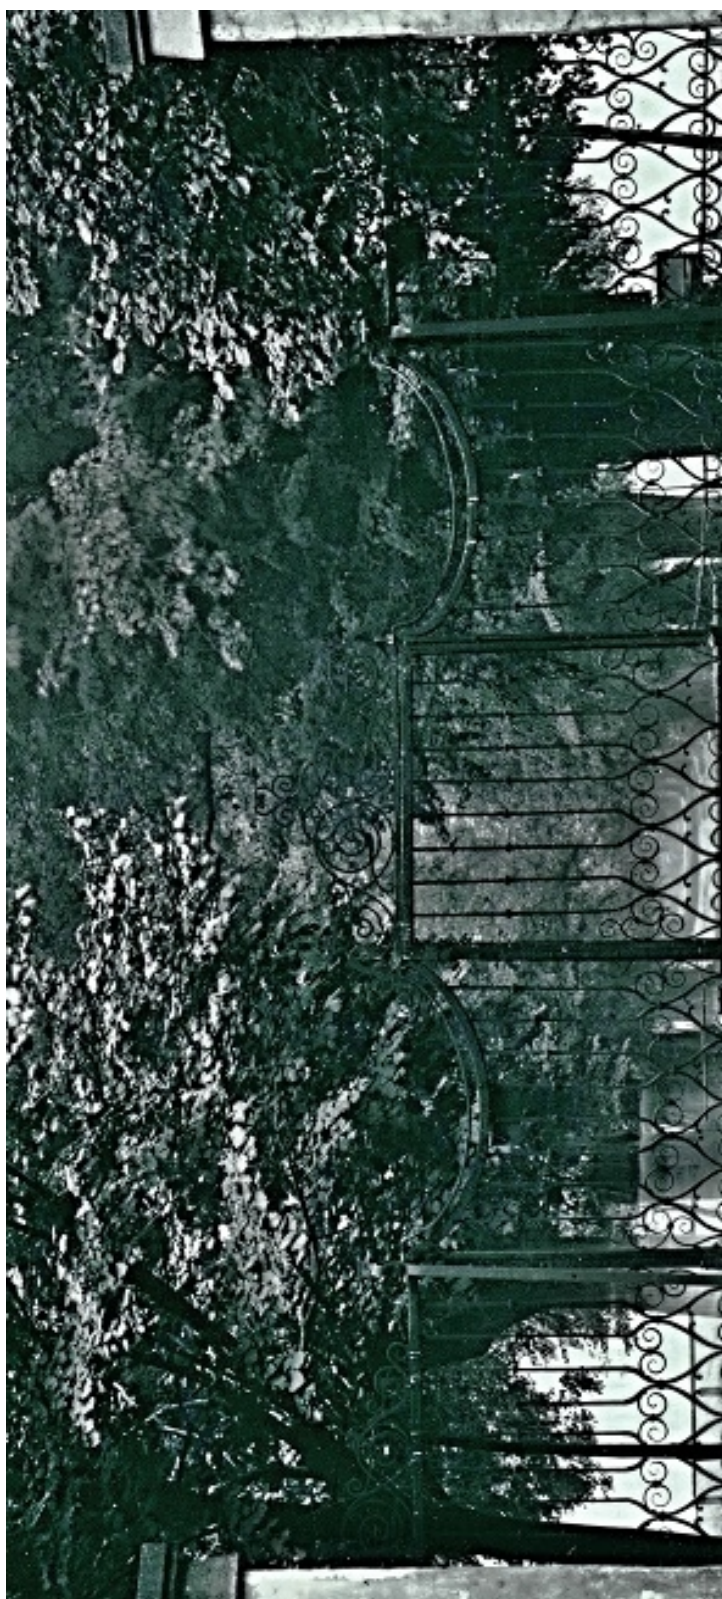
Brána mívala zdobný volutový nástavec, což dokazuje dochovaná historická fotodokumentace. Z tohoto nástavce zůstal do dnešních dnů na místě pouze jeden díl na levé straně brány, avšak z fotografie je poměrně dobře zřetelný vzhled celého nástavce. Tento nástavec nejspíše pochází z jině, patrně starší mříže, o čemž svědčí jeho odlišné tvarosloví. Není tedy zcela původní součástí smečenské brány, avšak v určité době zde figuroval a tvořil s mříží jeden celek.

Příloha: Výřez z historické fotografie dokumentující vzhled nástavce v celé jeho šíři:

6. Bude-li přikročeno k obnově nástavce, bude nástavec obnoven co nejpřesněji na základě dochované historické fotodokumentace, přiložené k odbornému vyjádření NPÚ ÚOP SČ.
