Most 32919-1

Most přes strouhu mezi obcí Senice a usedlostí Blato

HLAVNÍ PROHLÍDKA

Datum provedení prohlídky: 5.11.2018

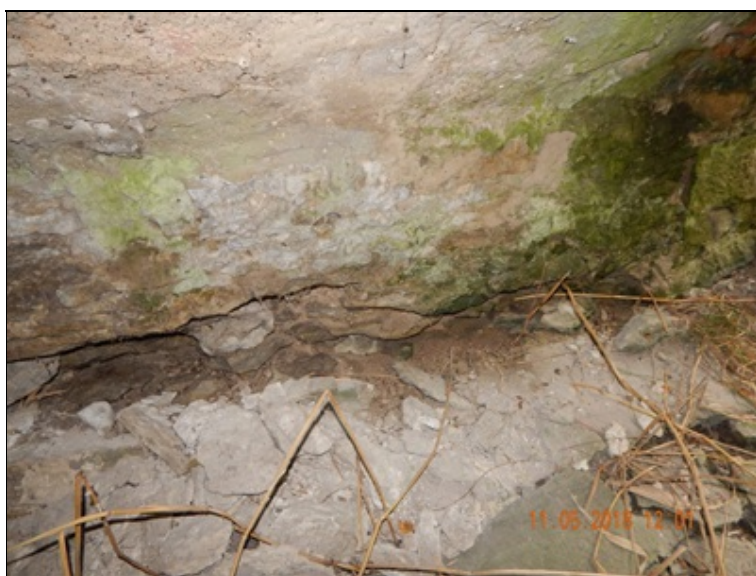
[1.1]	1.1	Základy mostních podpěr a křídel	Základy jsou nepřístupné, zjevné závady svědčící o poruše založení nebyly zjištěny.
[1.2]	1.2	Mostní podpěry a křídla	Omítka je separovaná, na mnoha místech odpadá. Kameny jsou uvolněné rozpadají se. Malta ve spárách je degradovaná, lokálně rozpadlá. Na líci OP1 je kaverna 3,0 x 0,5 m, hloubka až 0,50 m.
[1.3]	1.2.4	Křídlo	Omítka je separovaná, na mnoha místech odpadá. Kameny jsou uvolněné, rozpadají se. Malta ve spárách je degradovaná, lokálně rozpadlá na písek. Zdivo na konci křídel je rozvolněné.

Kaverny v patě dřívku opěry OP1.

| [3] | 1.2 | Mostní podpěry a křídla | Dozdít / vyplnit kavernu v patě opěry OP1 |

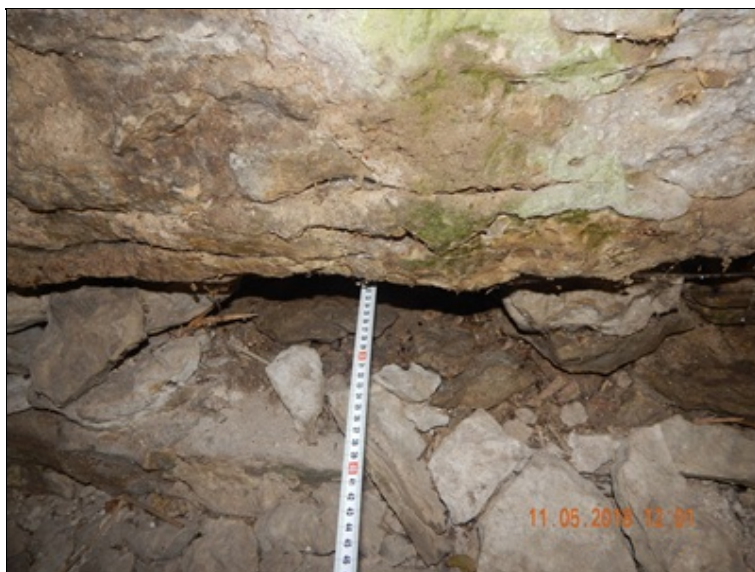
Detail kaverny v patě dřívku opěry OP1.

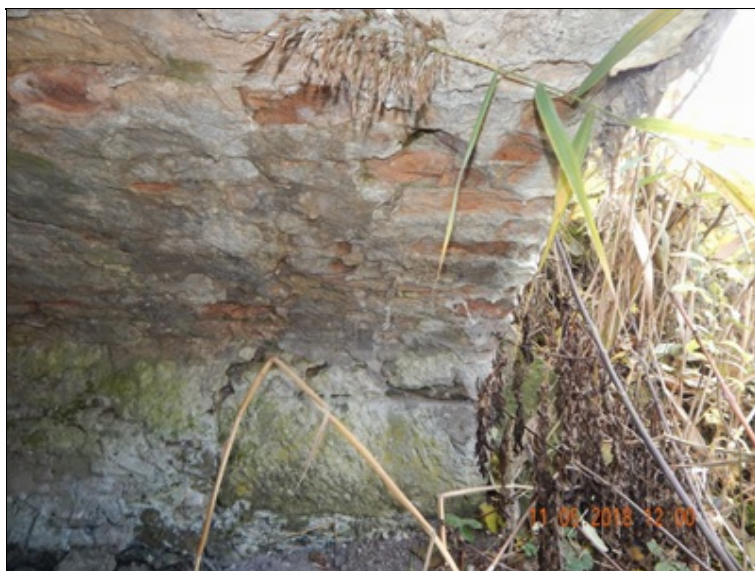
[2.1]	2.1	Nosná konstrukce	Omítka na spodním líci nosné konstrukce je plošně odpadá, cihelné zdivo mrazově degraduje, malta ve sparách degraduje, místy rozpadlá. Zdivo lokálně již vypadává. Na levém boku klenby hloubkový rozpad cihelného zdiva. Do nosné konstrukce prosakuje voda.
[2.2]	2.4	Čelní zdi a přesypávka	Čelní zeď na levé straně zcela rozpadlá (vznik kaveren až do hloubky 50 cm). Kamenné zdivo zde již částečně vypadlé nebo uvolněné. Čelní zeď na pravé straně stále ještě kryta omítkou. V omítce větší množství trhlin, stopy po zatékání a výluzích pojiva.

Povrchová degradace zdiva, stopy po zatékání na pravé straně.

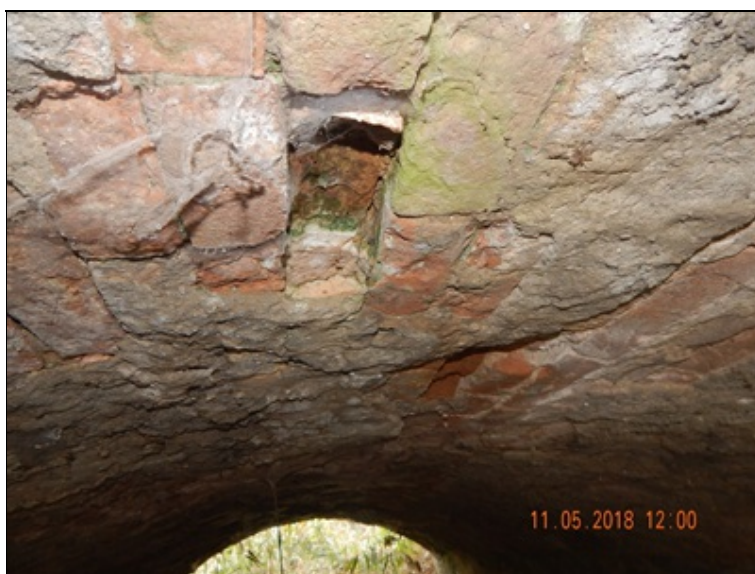
Lokálně vypadlé cihelné zdivo.

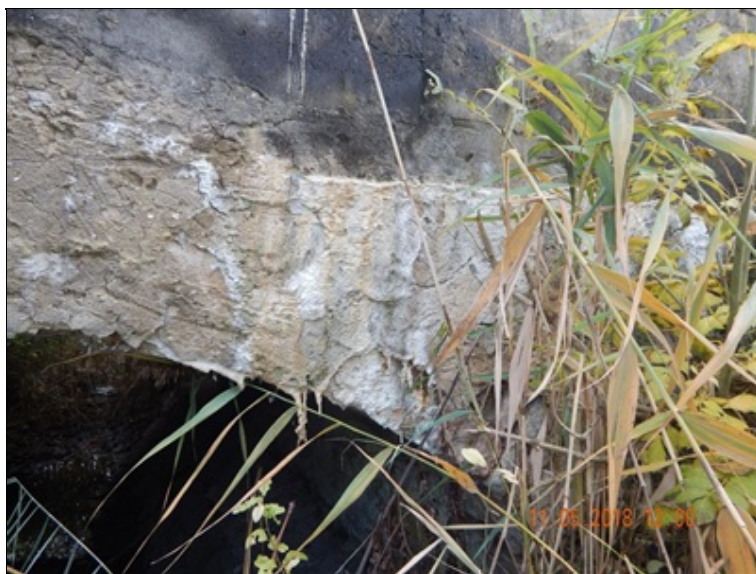
Stopy po prúscacích na pravém boku klenby, výluhy pojiva.

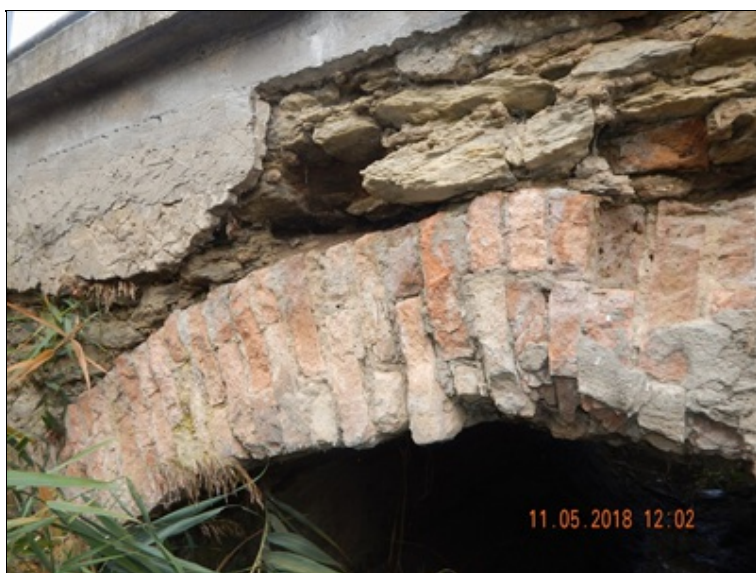
Hlubkový rozpad levé čelní včetně poškození zdiva nosné konstrukce klenby.

| [2] | 2.1 | Nosná konstrukce | Zamezit pojezdu vozidel na levou stranu vozovku do vzdálenosti cca 1,5 m od líce levé římsy. Vzhledem ke stavu čelní zdi je levá strana konstrukce nestabilní. |

| [4] | 2.4 | Čelní zdi a přesypávka | Vyplnit kaverny v čelní zdi na levé straně mostu. |

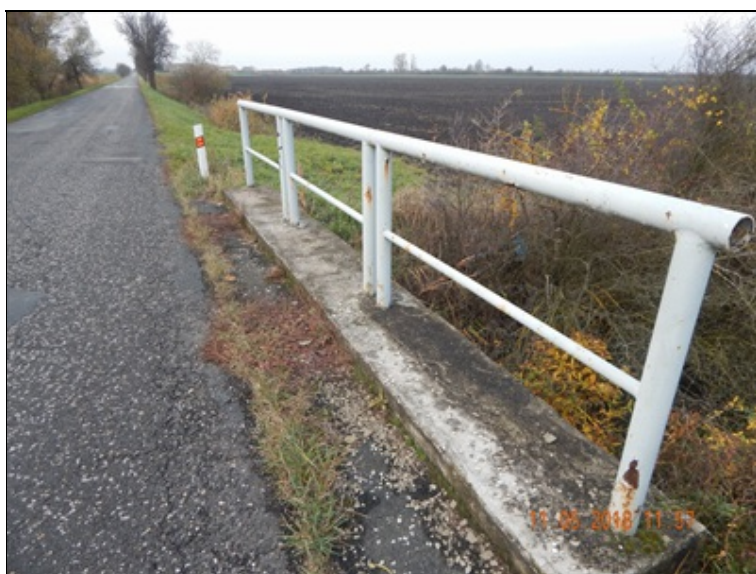
[3.1]	3.1	Vozovka	Vozovka je deformovaná, ve vozovce větší množství podélných trhlin zejména na levé straně svědčící o deformaci levé čelní zdi. Na kraji vozovky podél římsy uchycena vegetace.
[3.2]	3.3.1	Římsa	Povrchová degradace betonu, odlupující se povrchová vrstva betonu, lokálně příčné trhliny v římse.

Nánosy vegetace podél levé římsy.

| [1] | 3.1 | Vozovka | Pravidelně čistit vozovku od nečistot. |

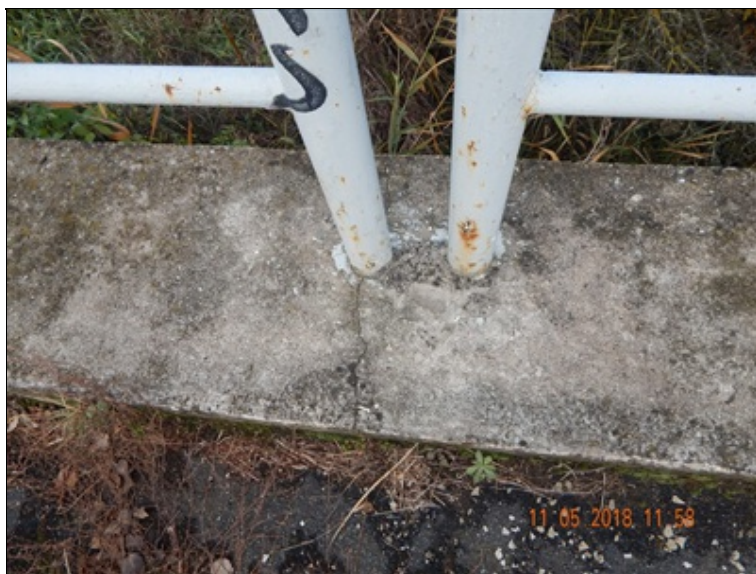
Příčná trhlina v římse.

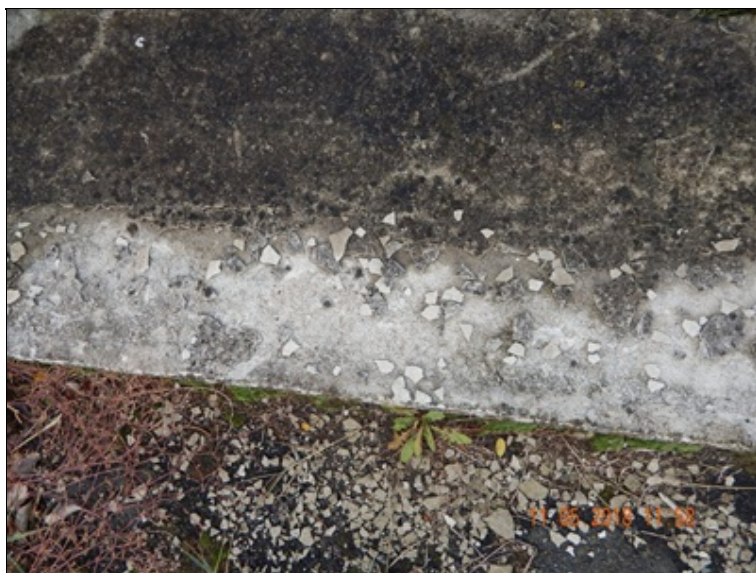
Degradace římsy.

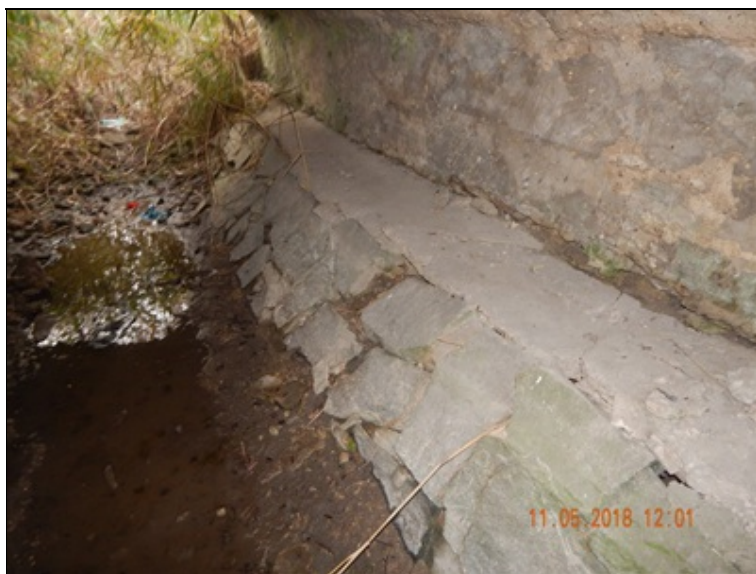
| [4.2] | 4.6 | Území pod mostem a přístupové cesty | V korytu potoka nánosy. Betonové opevnění koryta a berem je rozpadlé. Svahy porostlé náletovou vegetací. |

Rozvolněné spárování opevnění koryta.

| [5] | 4.6 | Území pod mostem a přístupové cesty | Odstranit vegetaci z okolí mostu. |
