## ZPRÁVA O DIAGNOSTICKÉM PRŮZKUMU VOZOVKY

**Stavba: III/3287 Velký Osek**

**Z P R Á V A   č .   Z P / 1 3 6 0 0 1 / 2 0 1 7**

**Návrh opravy konstrukce vozovky  
č. III/3287 Velký Osek**

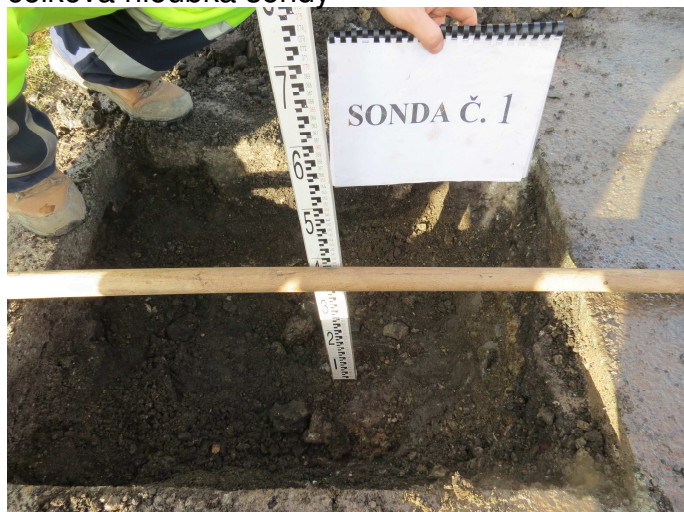
Sonda č.1  
celková hloubka sondy

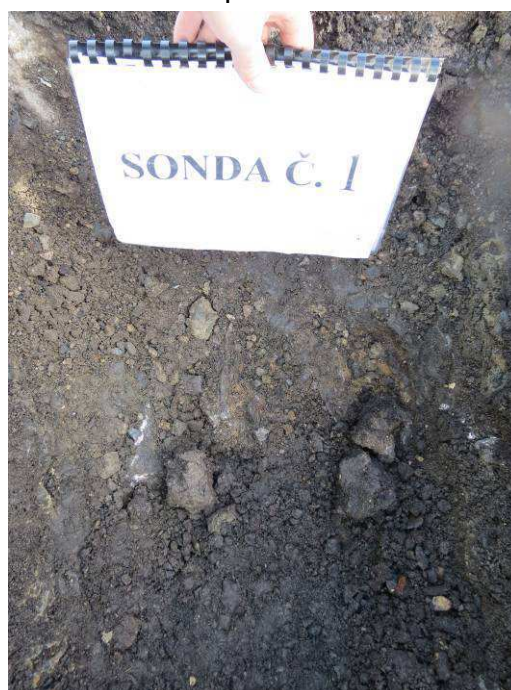
štet v zemní pláni

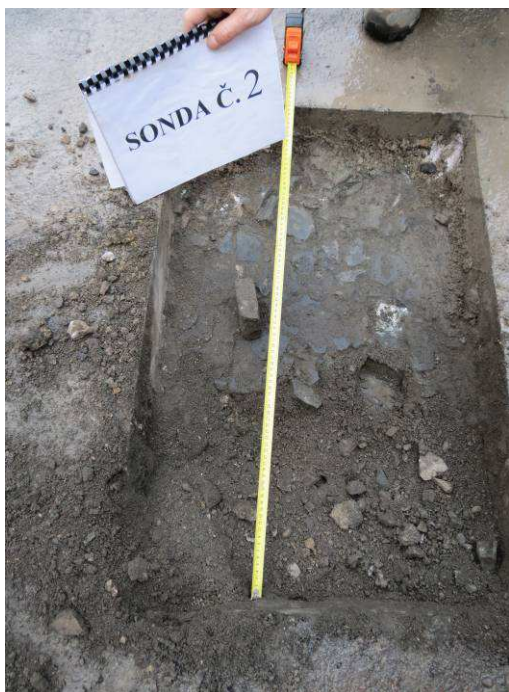
Sonda č.2  
krajnice bez štěrku

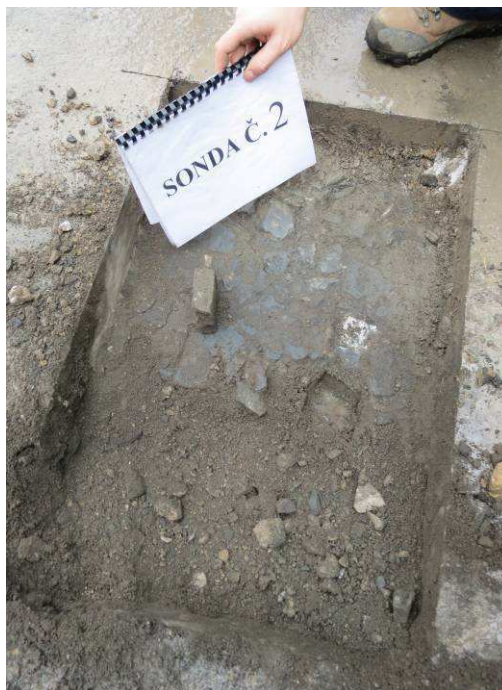
štěrky v konstrukční vrstvě

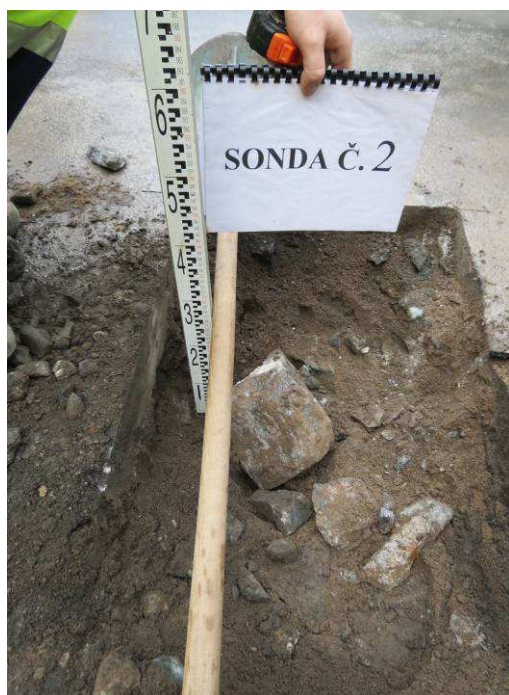
Sonda č.2  
šťět v zemní pláni

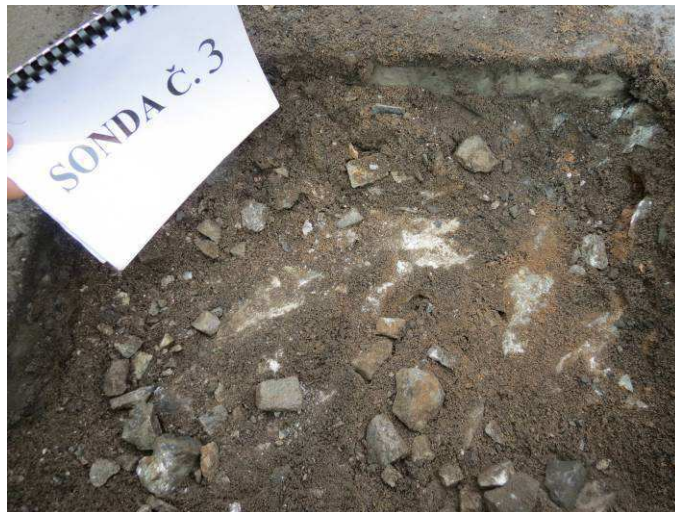
štět v zemní pláni

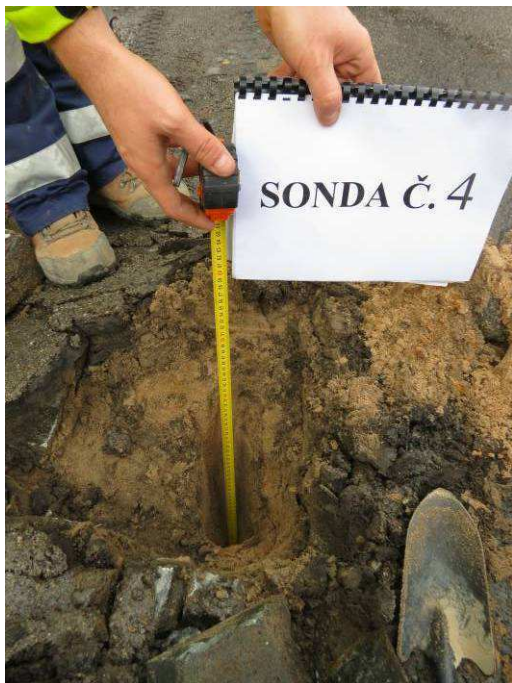
Sonda č.4  
pískové lože pod štětem

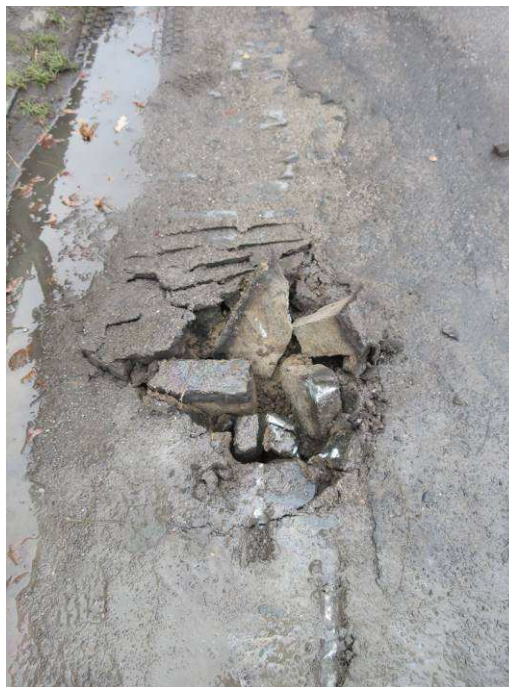
štět v krajnici
