Diagnostika vozovky a návrh opravy silnic III/0311 a III/0312 Pyšely - Senohraby

Datum vystavení zprávy: 20. 12. 2019

Cílem zprávy je posouzení stávajícího stavu komunikací č. III/0311 a III/0312 v úseku Pyšely - Senohraby a provedení návrhu opravy konstrukce vozovky.

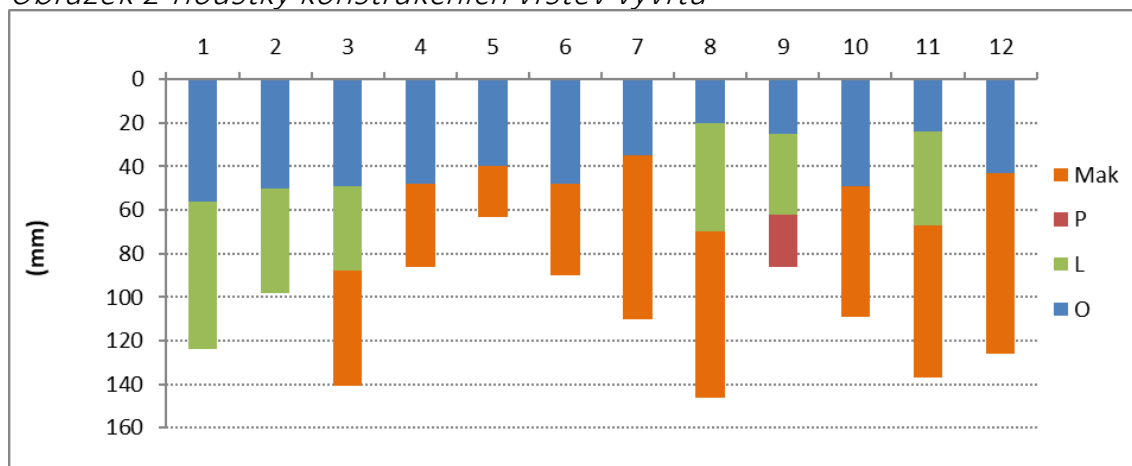
Obrázek 2 Tloušťky konstrukčních vrstev vývrtů

Zjištěná tloušťka asfaltem stmelených vrstev a prolévaných vrstev typu penetrační makadam se pohybuje v kopaných a vrtaných sondách od 40 mm do 170 mm. Asfaltové vrstvy jsou tvořeny jednou nebo dvěma konstrukčními vrstvami, která byla realizována převážně na vrstvě penetračního makadamu. Nestmelené vrstvy mají tloušťku 60 mm až 320 mm. V sondě PZ1, která byla realizována při kraji vozovky byla zjištěna absence konstrukčních vrstev vozovky. Okraje vozovky obecně vykazují nedostatečnou únosnost. Konstrukční vrstvy vozovky byly z větší části realizovány na štětu.

Zjištěná tloušťka asfaltem stmelených vrstev a prolévaných vrstev typu penetrační makadam se pohybuje v kopaných a vrtaných sondách od 35 mm do 130 mm. Asfaltové vrstvy jsou tvořeny jednou nebo dvěma konstrukčními vrstvami, která byla realizována převážně na vrstvě penetračního makadamu. Nestmelené vrstvy mají tloušťku 50 mm až 120 mm. V sondě ZS1, která byla realizována při kraji vozovky byla zjištěna absence konstrukčních vrstev vozovky. Okraje vozovky obecně vykazují nedostatečnou únosnost. Konstrukční vrstvy vozovky byly z větší části realizovány na štětu.

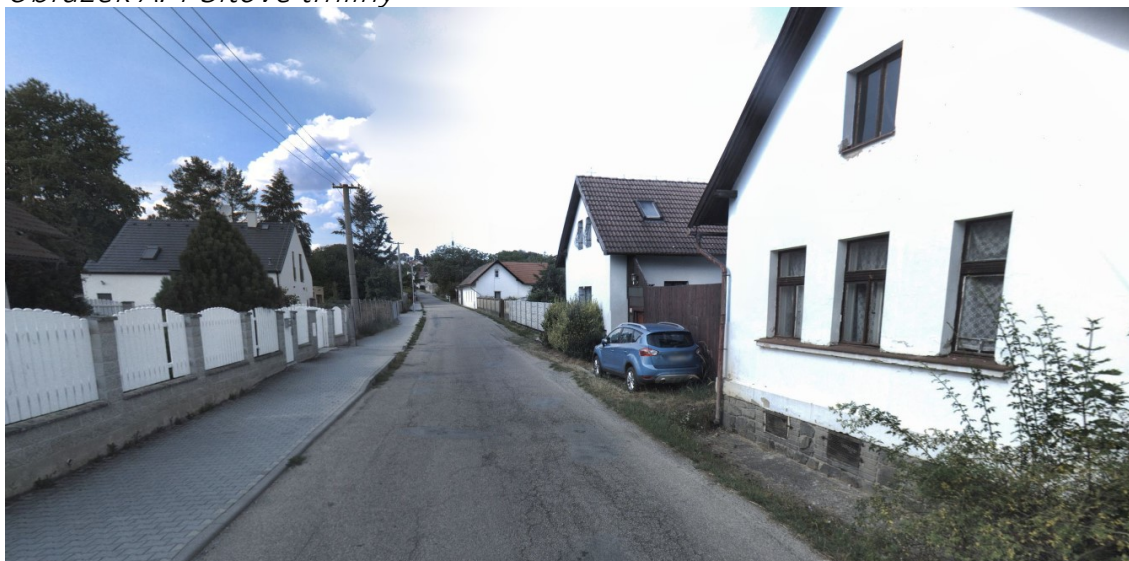
Na celém úseku převažují poruchy ve formě trhlin. Jedná se o rozvětvené trhliny, trhliny široké a úzké a to v obou směrech. Na vozovce se také objevují při okrajích vozovek síťové trhliny, které jsou doprovázeny lokálními poklesy. Tato kombinace poruch ukazuje na nedostatečnou únosnost konstrukce vozovky při krajích vozovky. Rozvětvené trhliny se dále šíří do výtluků. Na obrusné vrstvě objevují poruchy ve smyslu ztráty hmoty.

Obrázek A. 1 Sítové trhliny

Provedená diagnostika a její vyhodnocení navrhuje pro celý úsek Pyšely – Senohraby jednu technologii opravy a to recyklaci za studena na místě s pokládkou nového krytového souvrství v tloušťce 100 mm. Vzhledem k lokálně neúnosným krajnicím bude nutné provést jejich sanaci s následnou homogenizací podkladní vrstvy technologií recyklace za studena na místě.

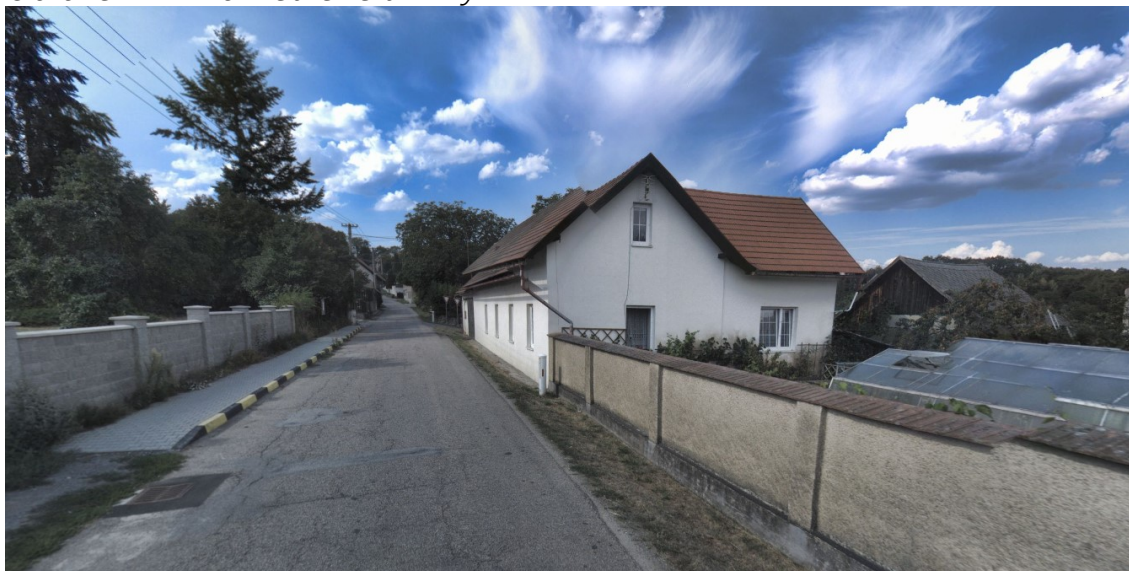
Obrázek A. 2 Rozvětvené trhliny

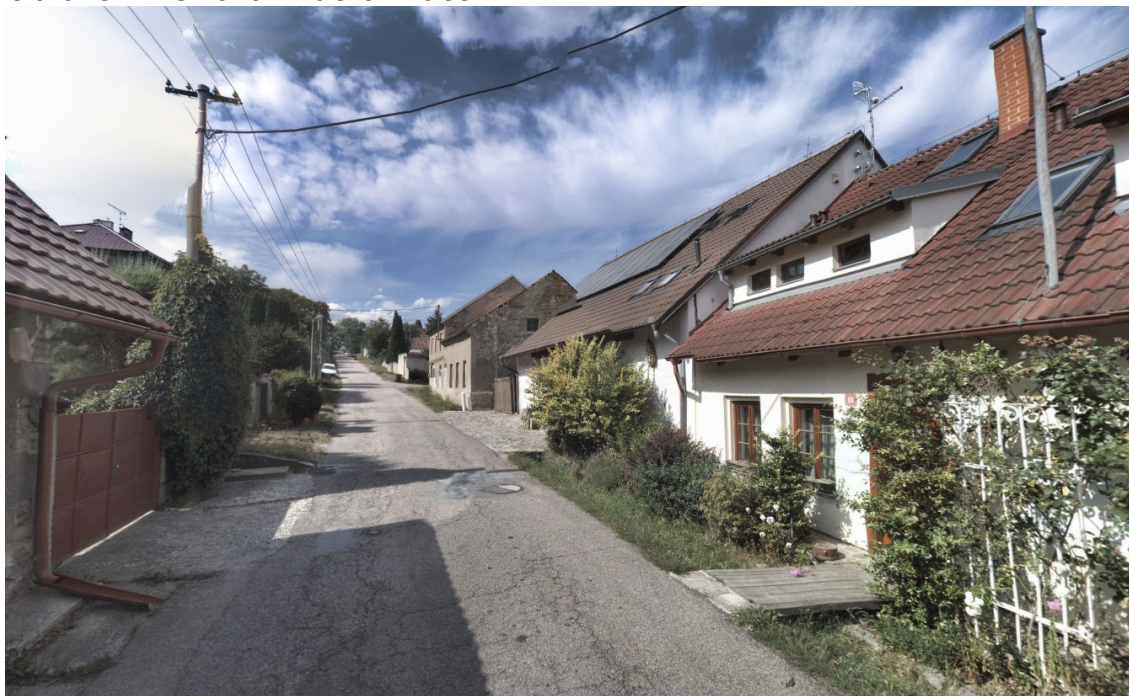
Obrázek A. 3 Lokální deformace

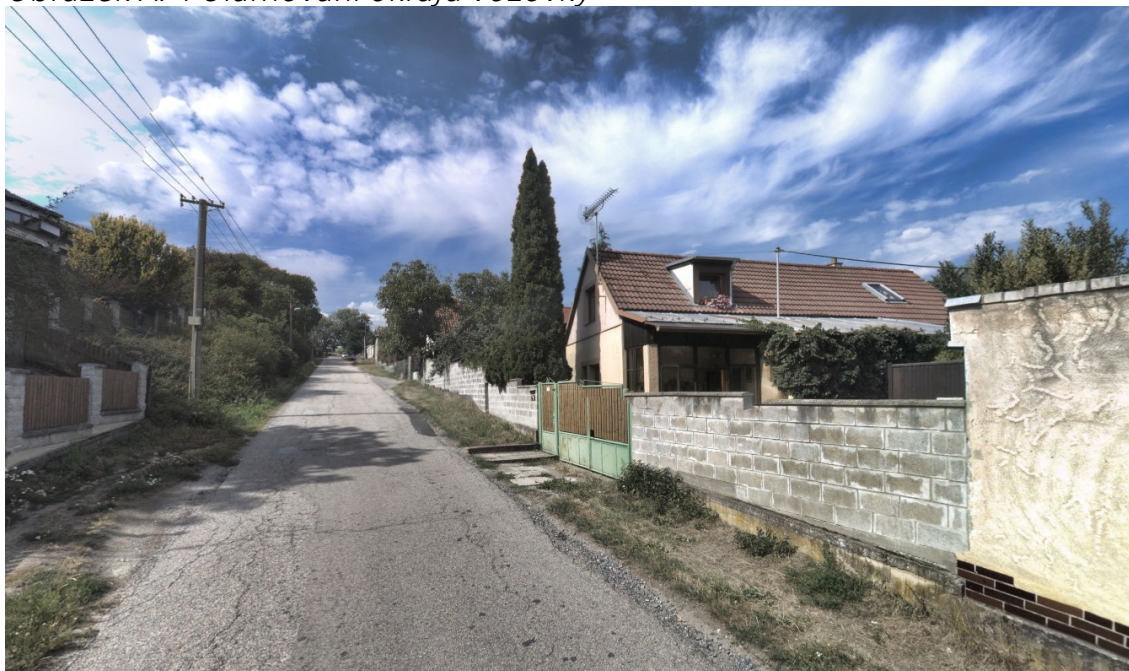
Obrázek A. 4 Olamování okrajů vozovky

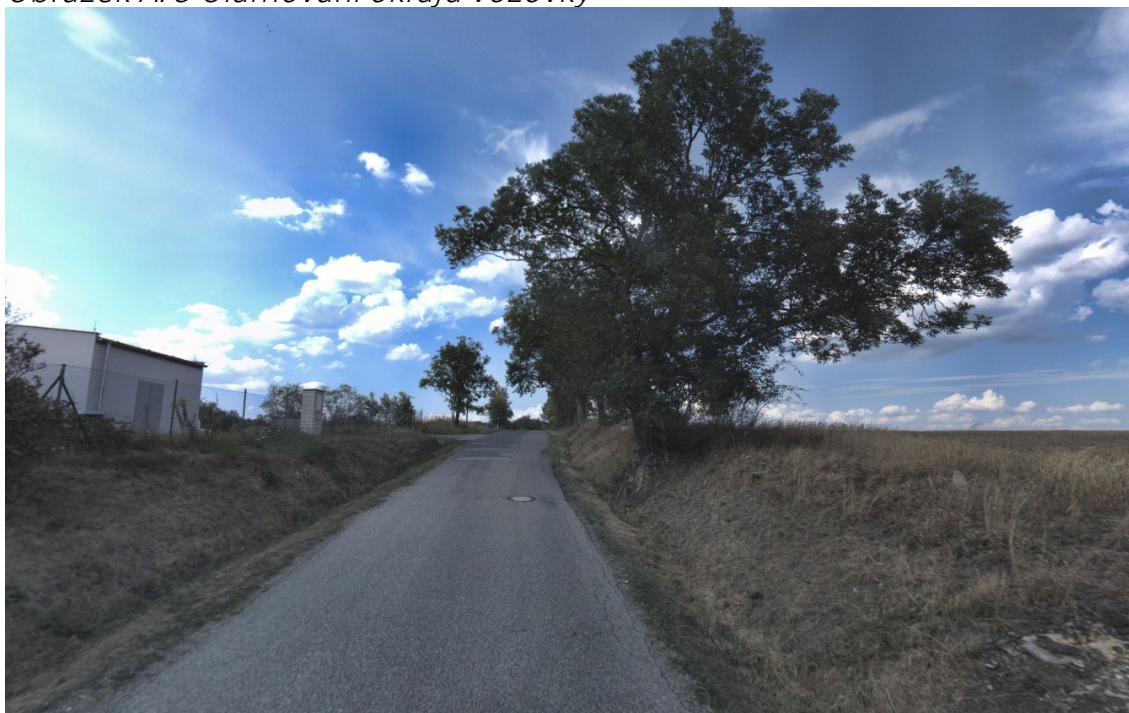
Obrázek A. 5 Olamování okrajů vozovky

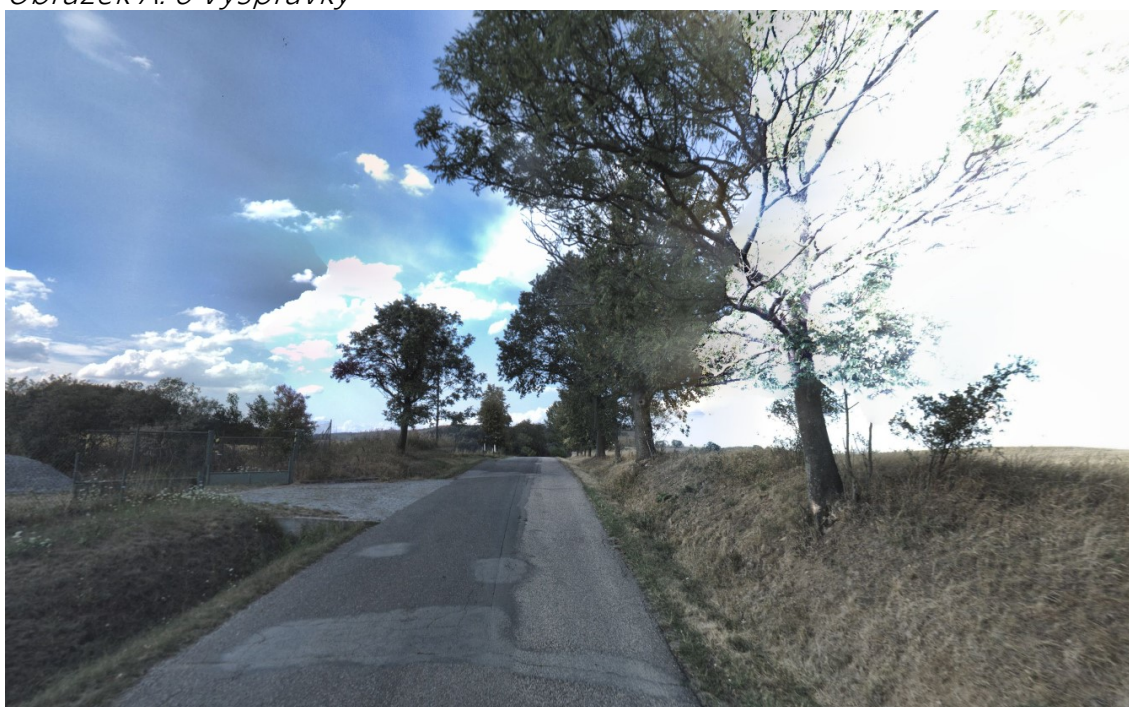
Obrázek A. 6 Vysprávký

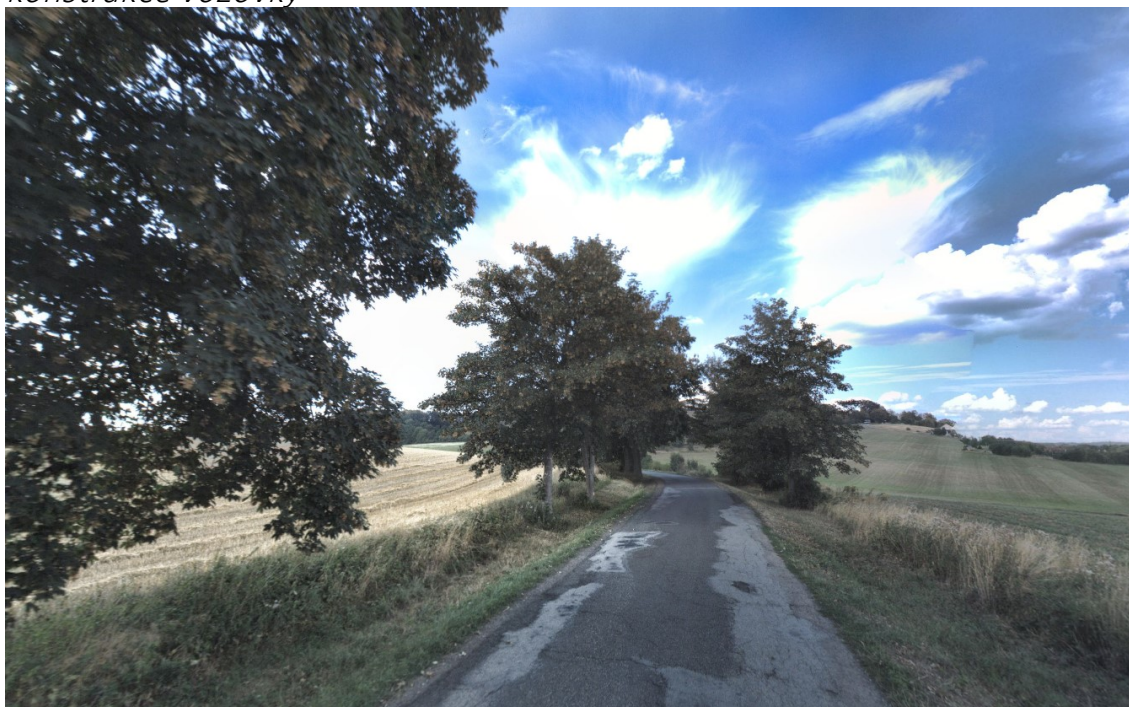
Obrázek A. 7 Síťové trhliny s olamováním okrajů vozovky, neúnosná konstrukce vozovky

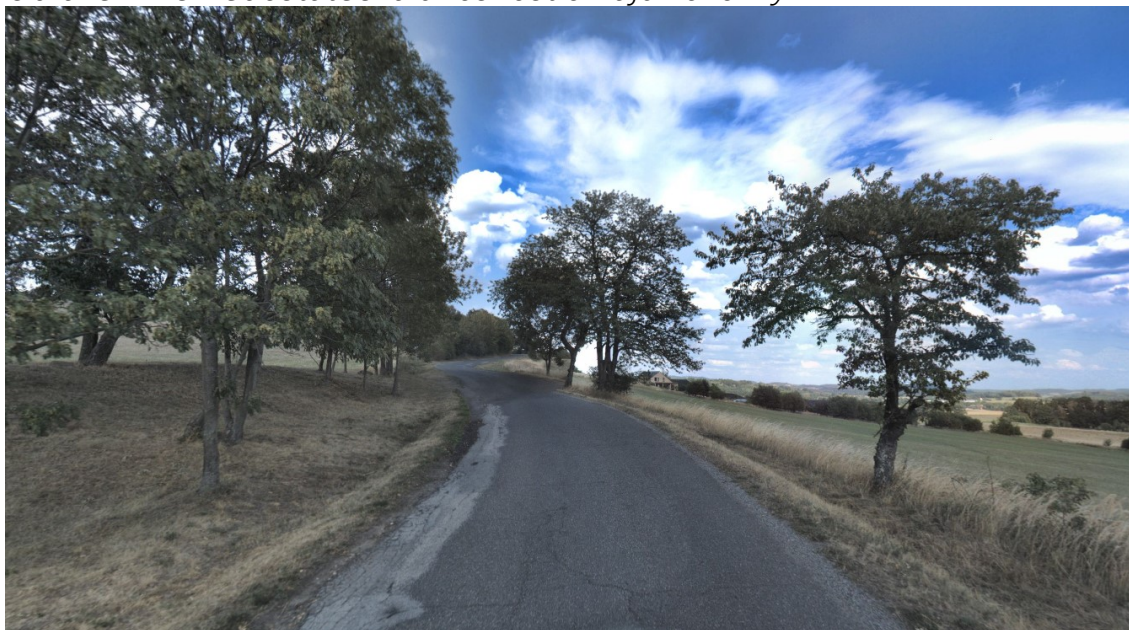
Obrázek A. 8 Nedostatečná únosnost okrajů vozovky

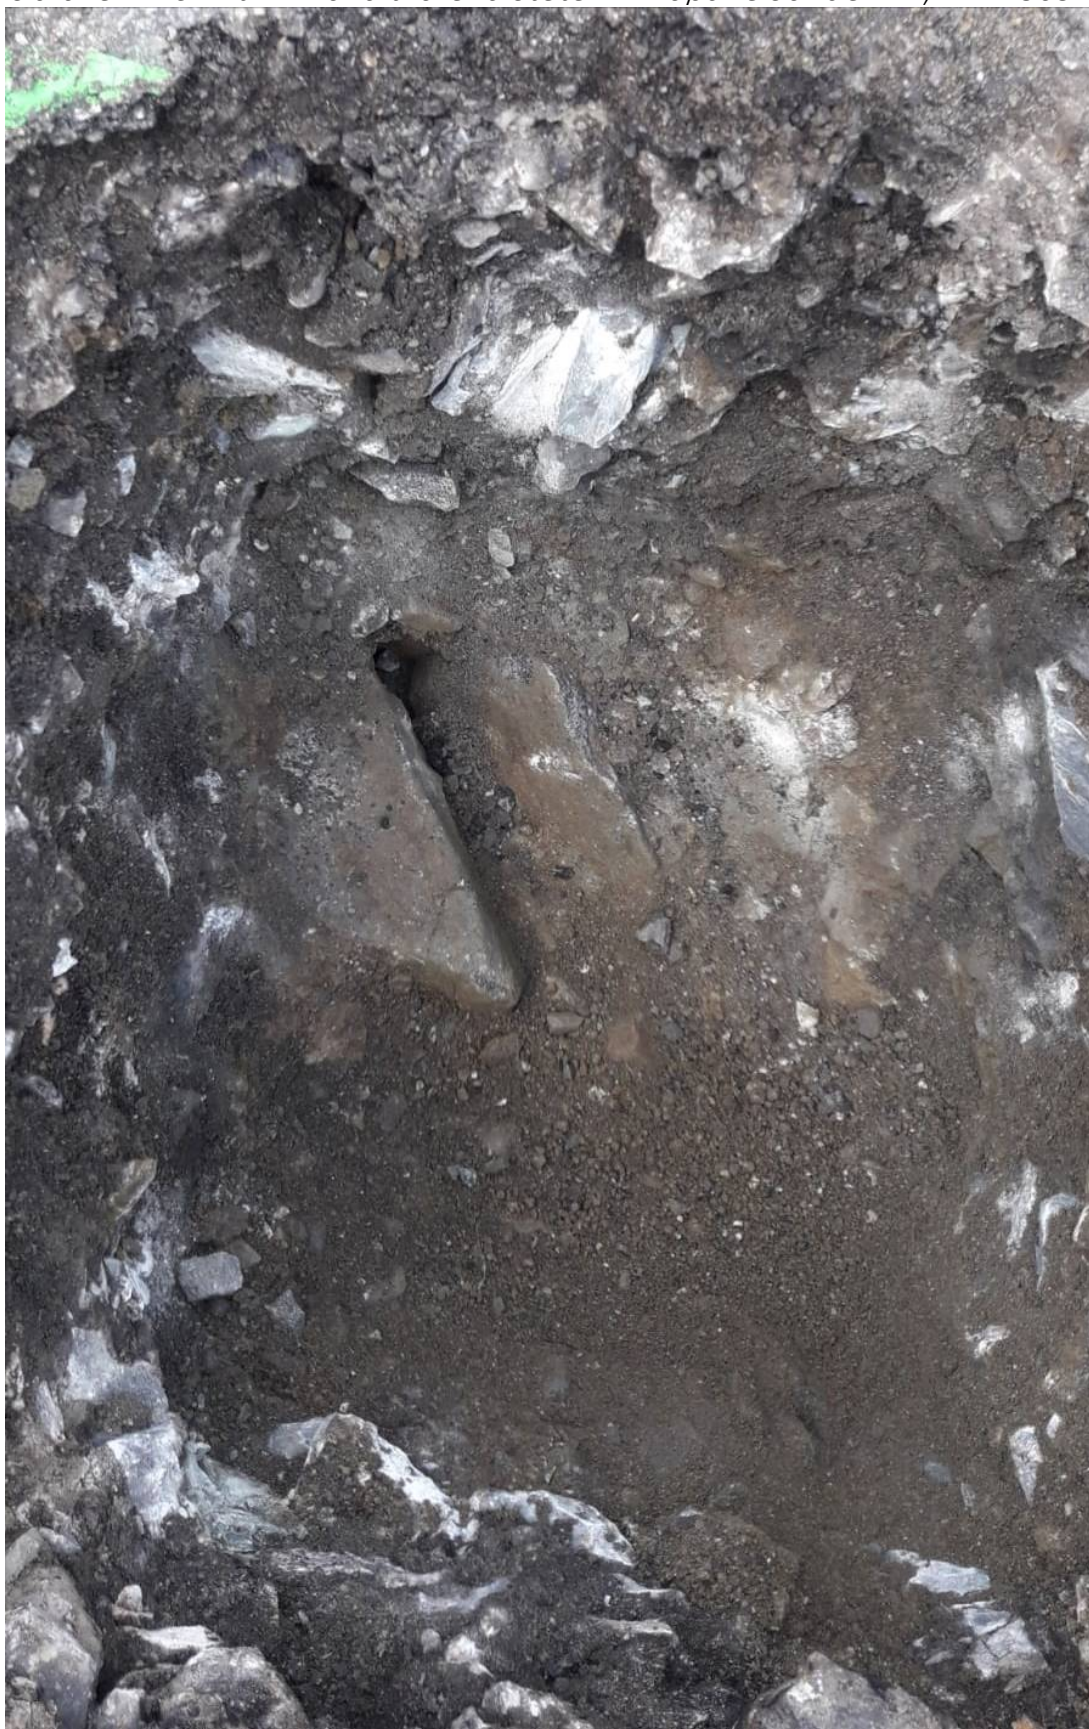
Obrázek B. 5 Aktivní zóna tvořena štětem v kopané sondě PZ2, km 2.303

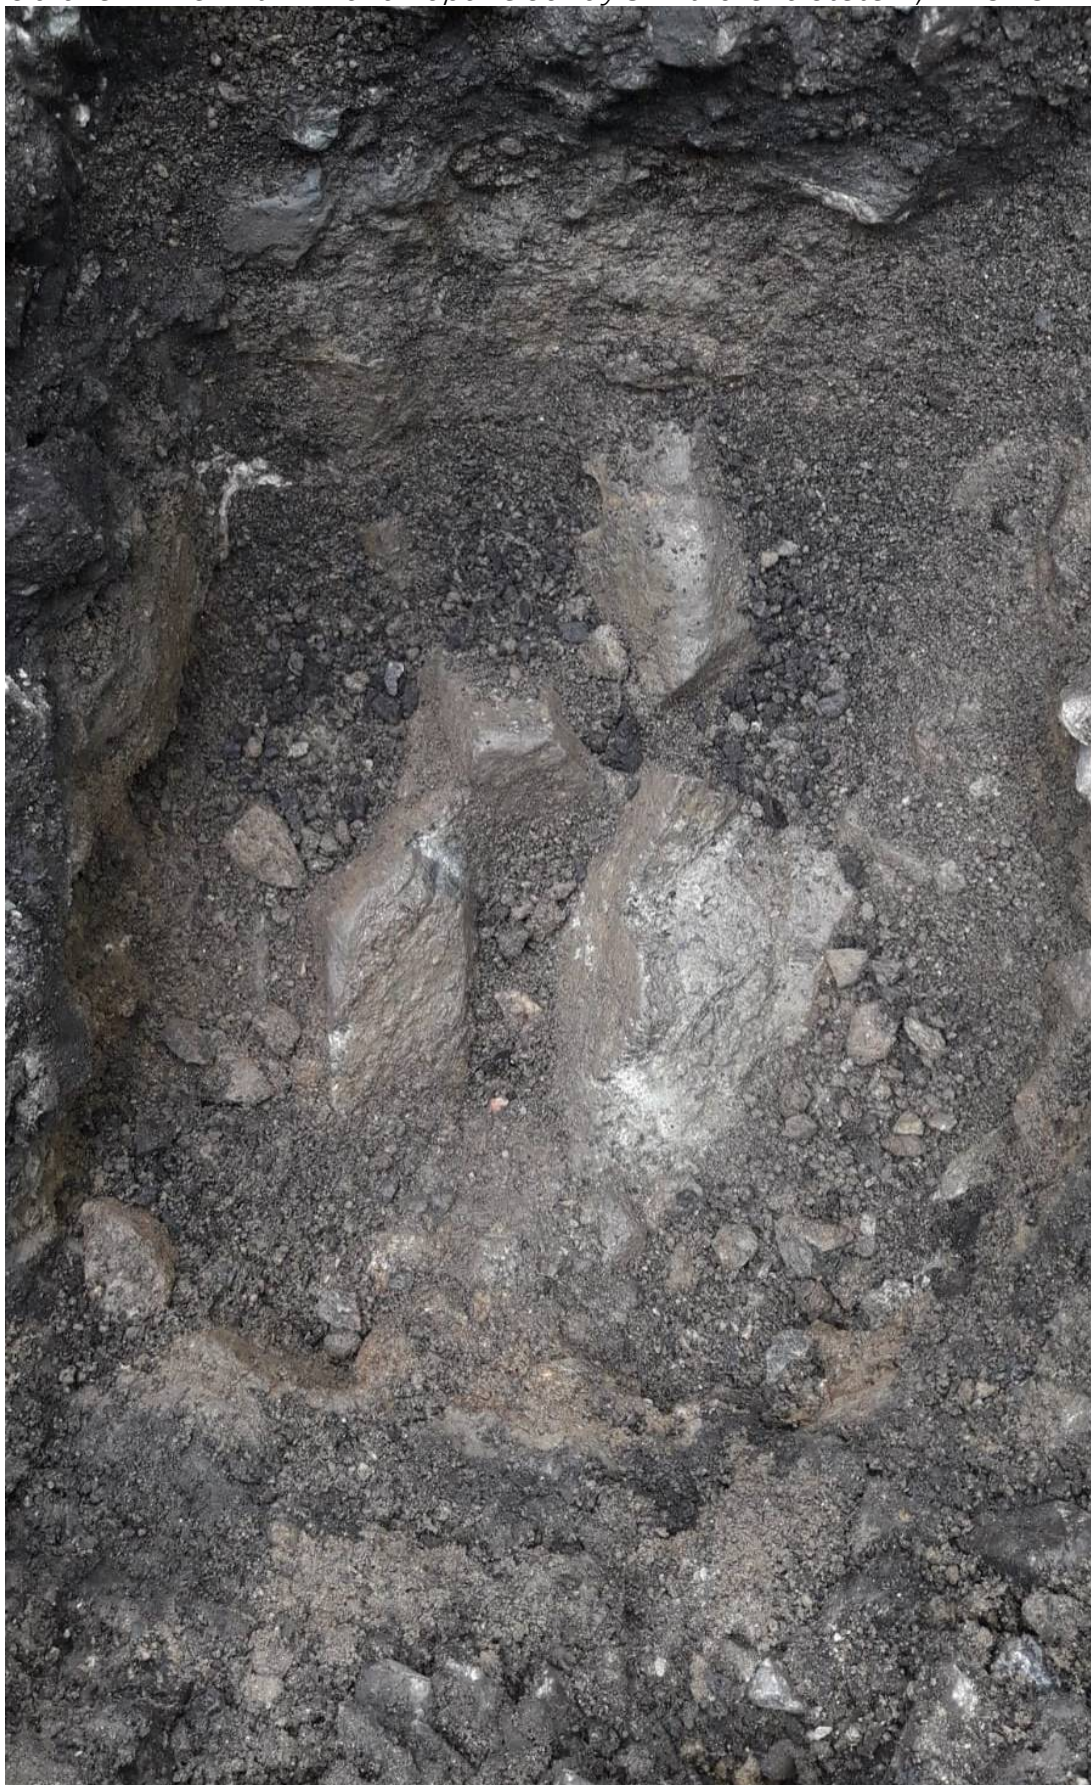
Obrázek B. 15 Aktivní zóna kopané sondy SZ1 tvořená štětem, km 3.734

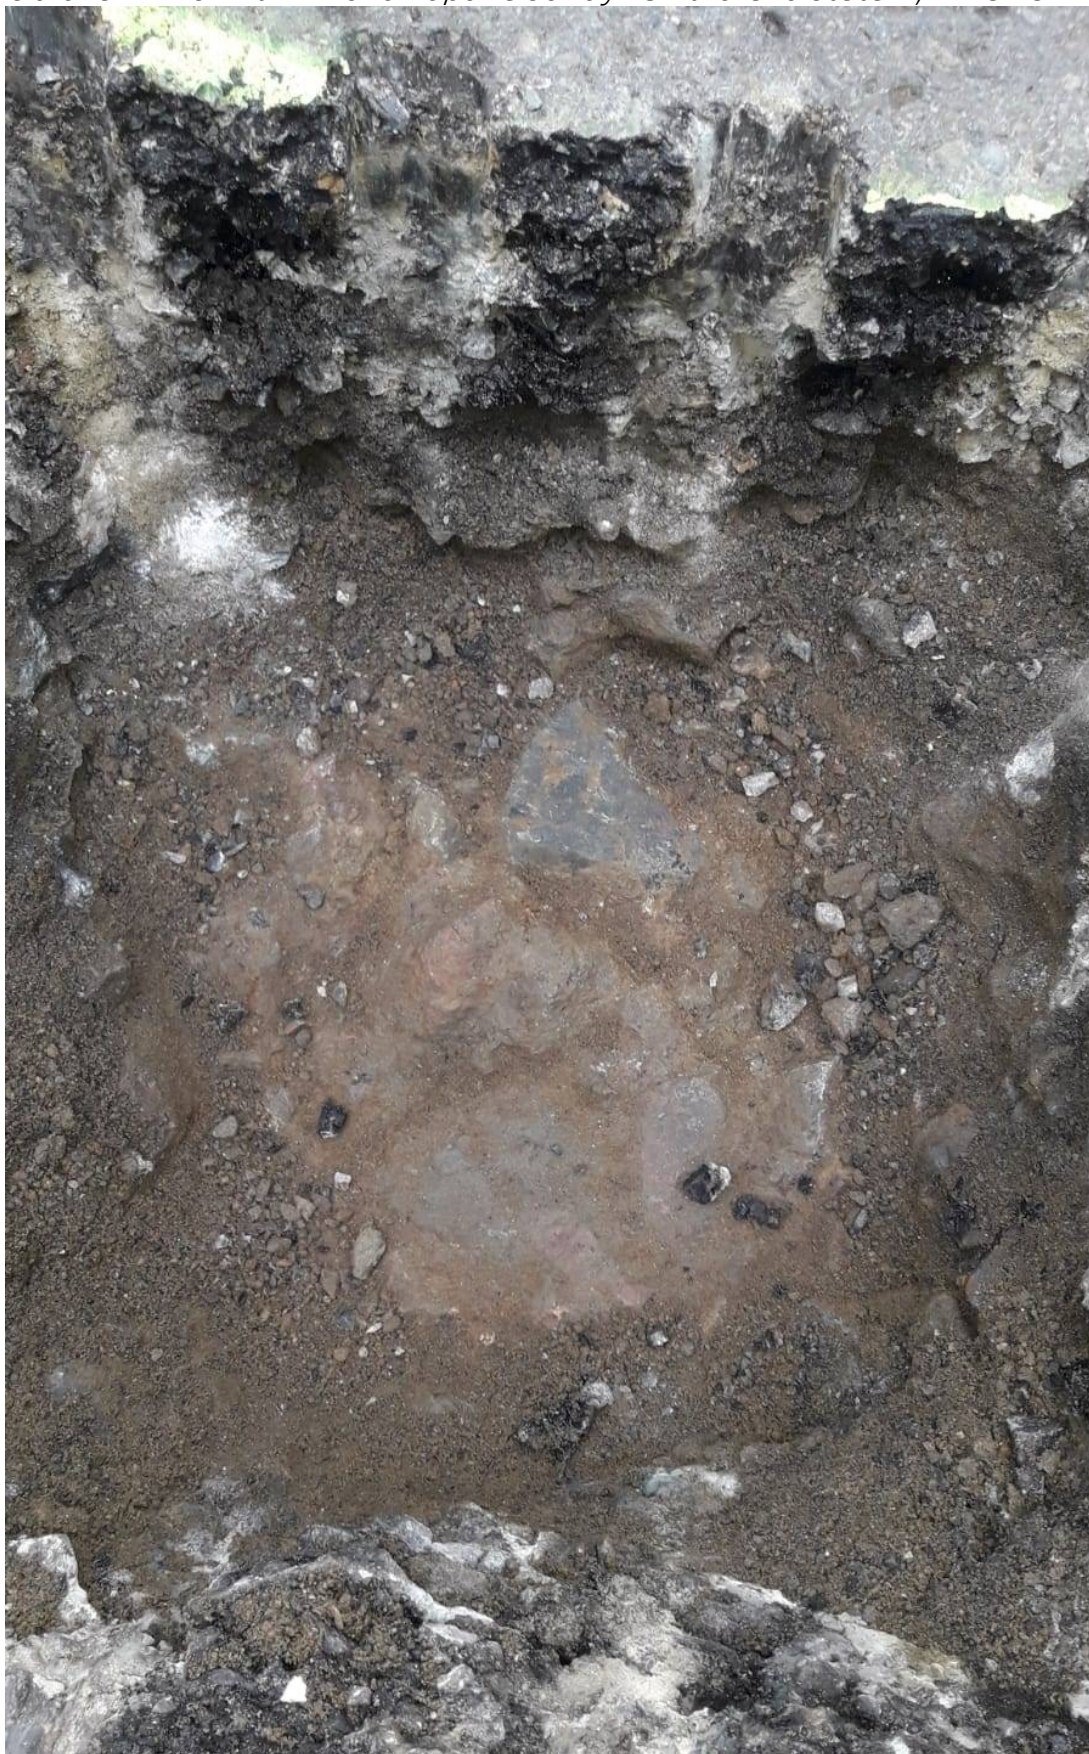
Obrázek B. 19 Aktivní zóna kopané sondy ZS2 tvořená štětem, km 3.734
