## Technická specifikace pro rekonstrukci

Název akce: **III/23933 Hobšovice, most ev. č. 23933-4**

Místo realizace akce : most na silnici č. III/23933 přes potok v obci Hobšovice, okres Kladno

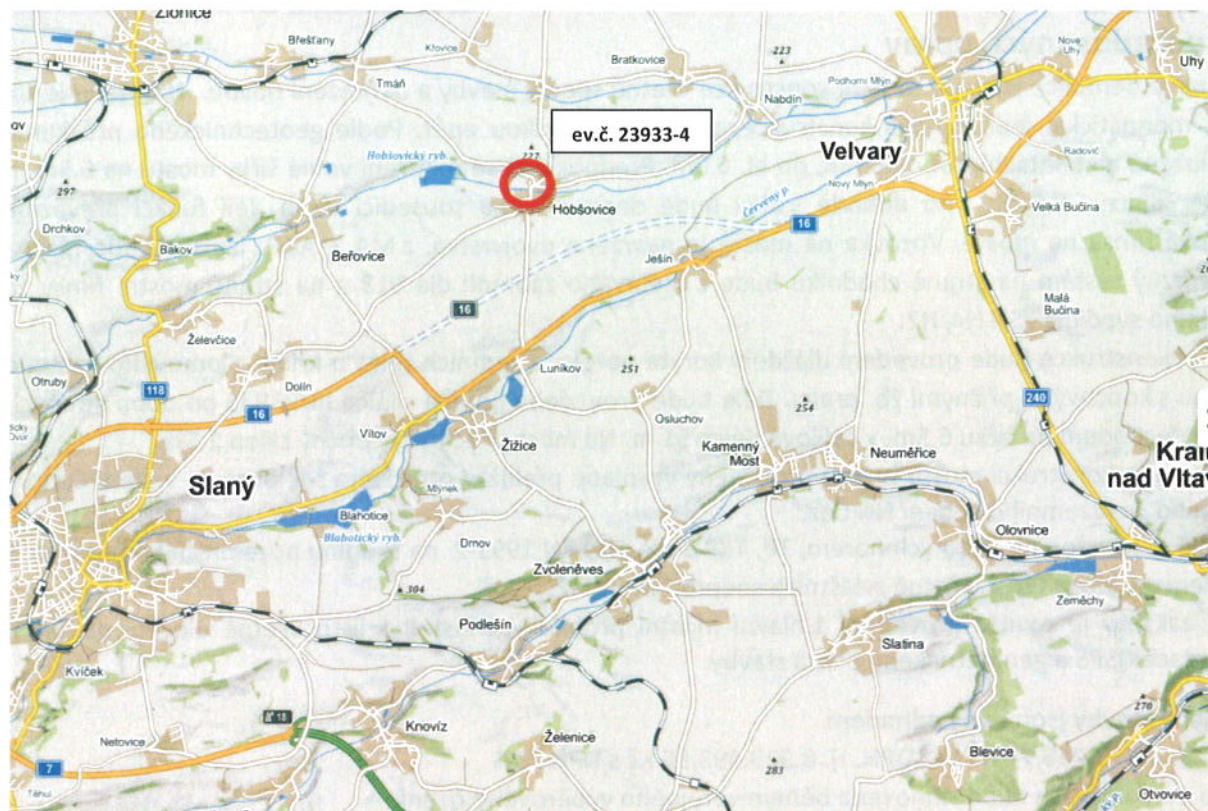
**Stav mostu:** Nejsou zjištěny závady plynoucí z poruch založení mostu. Na torkretu jsou patrné průsaky, lokálně je torkret separovaný od konstrukce. V hranách kleneb jsou trhliny, na pravé straně u opěry 3 je torkret v oblasti hrany odpadlý (i z opěry). Stav zdiva vlastních kleneb je zakryt torkretem - nelze určit. Obnažené zdivo spodní stavby je degradované, spárování je vymleté. Nejhorší stav je na pravé (návodní) straně. V patě pilíře je hloubkově poškozené zdivo, některé kameny jsou uvolněné. Torkret je poškozený svislými trhlinami. Křídla jsou porostlá mechem, v patě s vyplaveným spárováním zdiva. Vozovka je navýšená nad římsy, povrch je porušen na více místech. Beton říms degraduje, zejména na levé straně, kde dochází k hloubkovému rozpadu. Zádržný systém je nevyhovující, a některé prvky zábradlí jsou deformované od nárazů vozidel. Na levé straně je zábradlí po havárii nahrazeno betonovými svodidly a deskami Z4. Ocelová lávka v majetku obce, která je přistavěna k čelu mostu je v havarijním stavu. Na levé straně mostu jsou uchyceny chráničky se sítěmi.

Most je ve velmi špatném stavebním stavu: N.K. –IV uspokojivý, Spod.stav.: –VI velmi špatný  
použitelnost IV – omezeně použitelné.

Plánována je demolice stávající mostní konstrukce včetně spodní stavby a nahrazení novou. Navržena je žb. rámová, monolitická, jednoplovová konstrukce, s nestejnou výškou opěr. Podle geotechnického průzkumu bude založená na pilotách prof. 900mm, do hl. 6,0m. Předpokládá se rozšíření volné šířky mostu na 6,5m, tj. kategorie silnice S 6,5/50. Po dohodě s obcí bude demontována sousedící lávka. Její funkci převezme chodníková římsa na mostě. Vozovka na mostě je navržena dvojrvtvá, z MA + ACO. Izolace bude plošná NAIP. Zádržný systém na straně chodníku bude z ocelového zábradlí dle VL8 a na straně mostní římsy ze zábradelního svodidla ZSN H4/H2.
