III/00312 - ČESTLICE - OKR. KŘ.II/101 ŘÍČANY, I. ETAPA (KM 0,690-3,290)

DIAGNOSTICKÝ PRŮZKUM VOZOVKY

ZPRÁVA č. 0821 V195066-1

**DIAGNOSTIKA VOZOVKY A NÁVRH TECHNOLOGIE
OPRAVY NA VYBRANÉM ÚSEKU SILNICE III/00312**

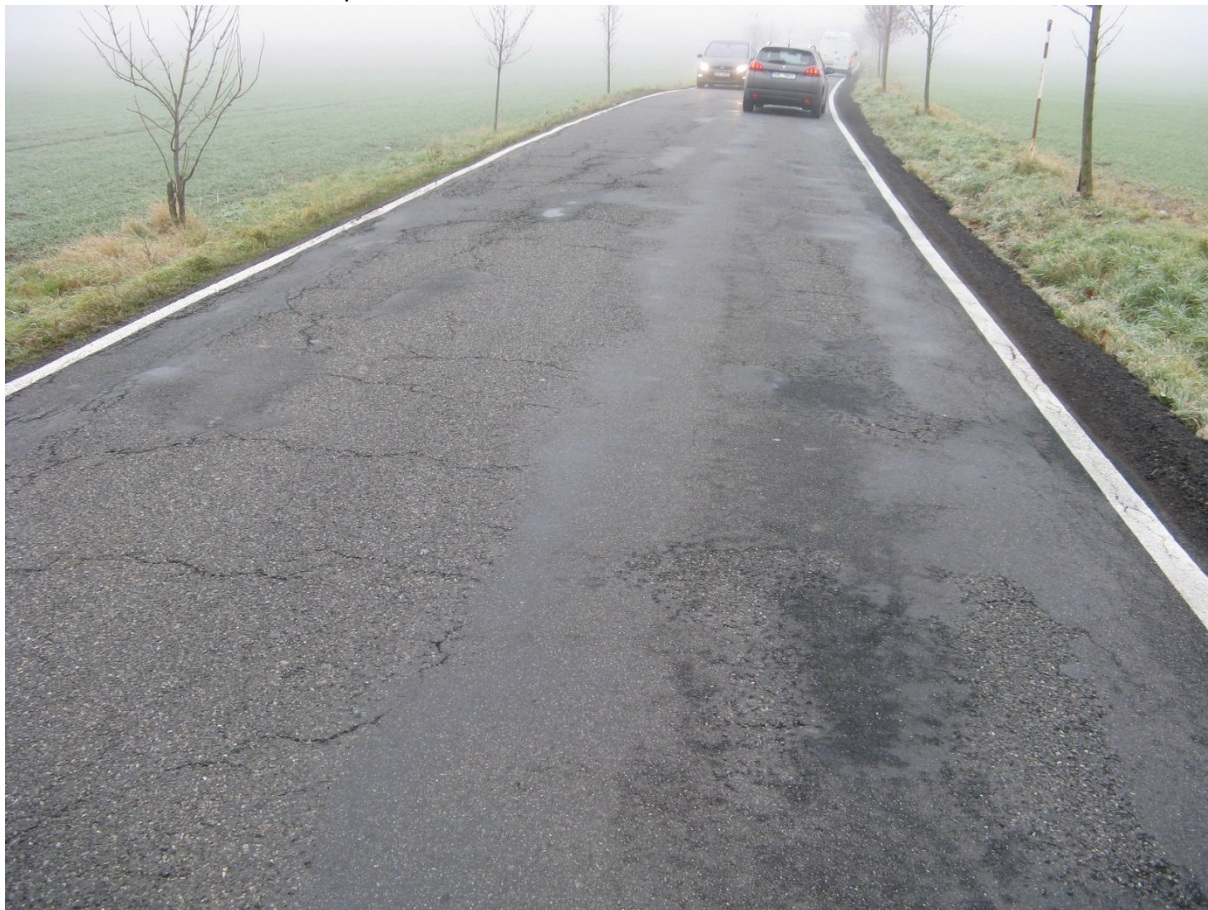
F04, km 1,010+

Mozaikové, podélné, příčné a nepravidelné rozvětvené trhliny, ztráta asfaltového tmelu, hloubková koroze, vysprávkky, nepravidelné hrboly, podél okrajů síťové trhliny, olamování okrajů, plošné deformace.

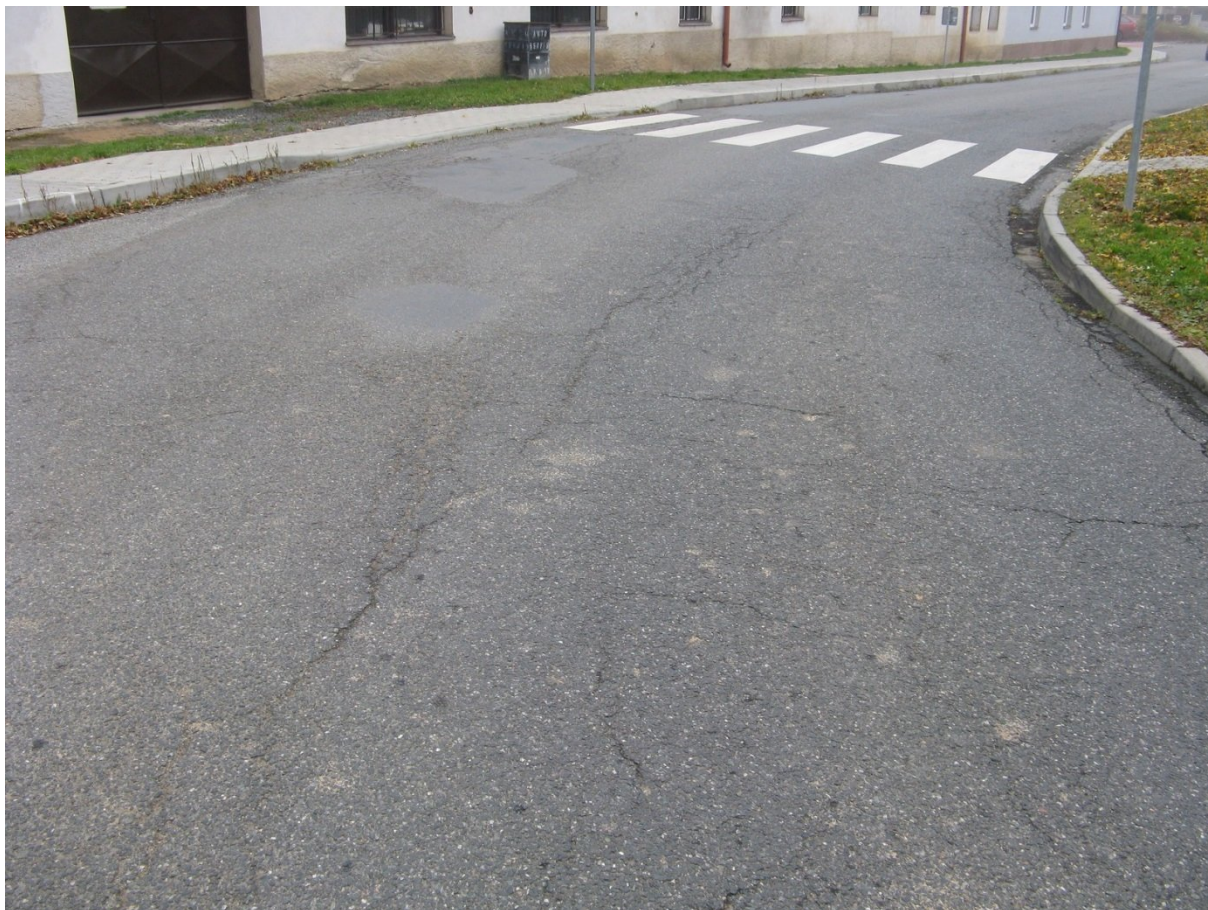
F11, km 1,710+

Mozaikové, podélné, příčné a nepravidelné rozvětvené trhliny, ztráta asfaltového tmelu, hloubková koroze, vysprávkky, nepravidelné hrboly, olamování okrajů; intravilán obce Nupaky.

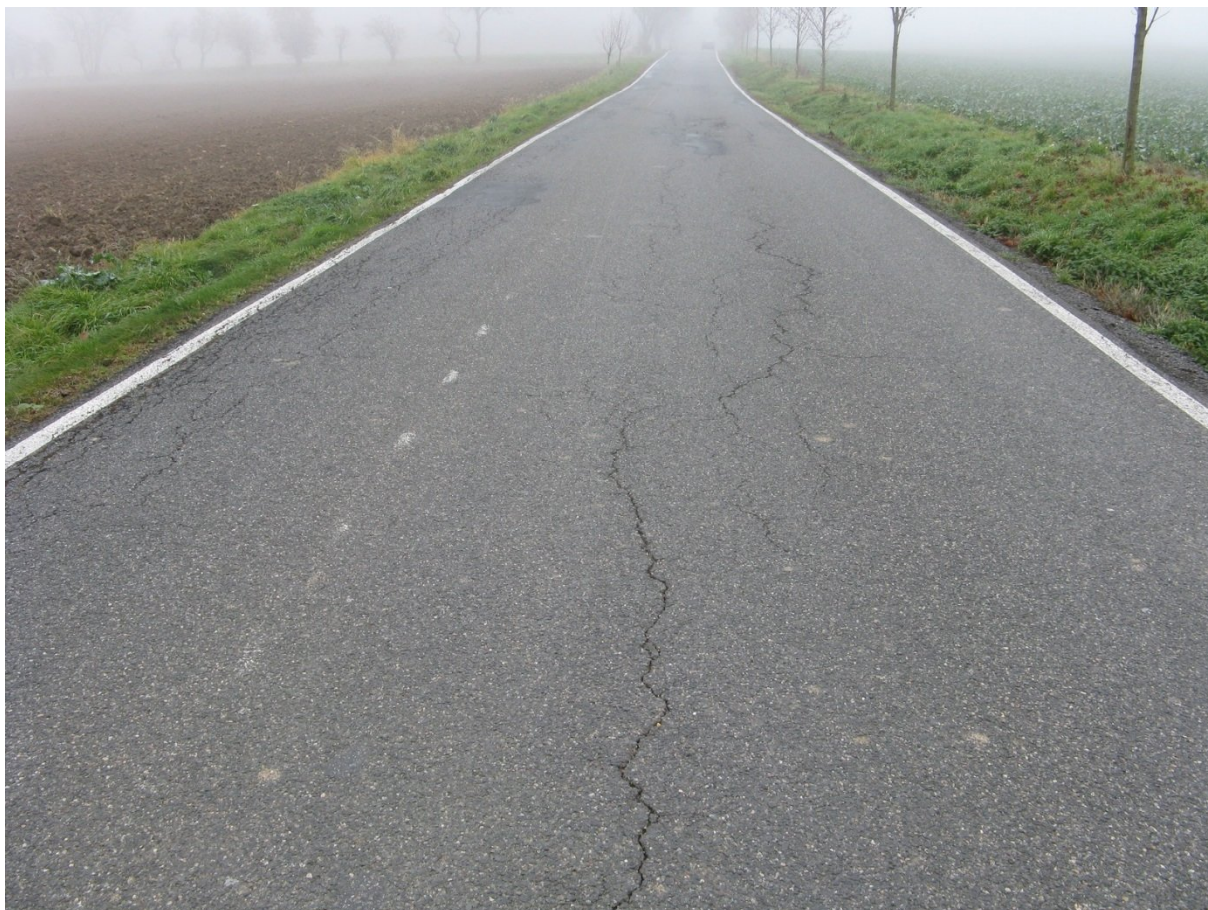
F19, km 2,510+

Mozaikové, podélné a nepravidelné rozvětvené trhliny, ztráta asfaltového tmelu, hloubková koroze, podél okrajů síťové trhliny, olamování okrajů, plošné deformace.

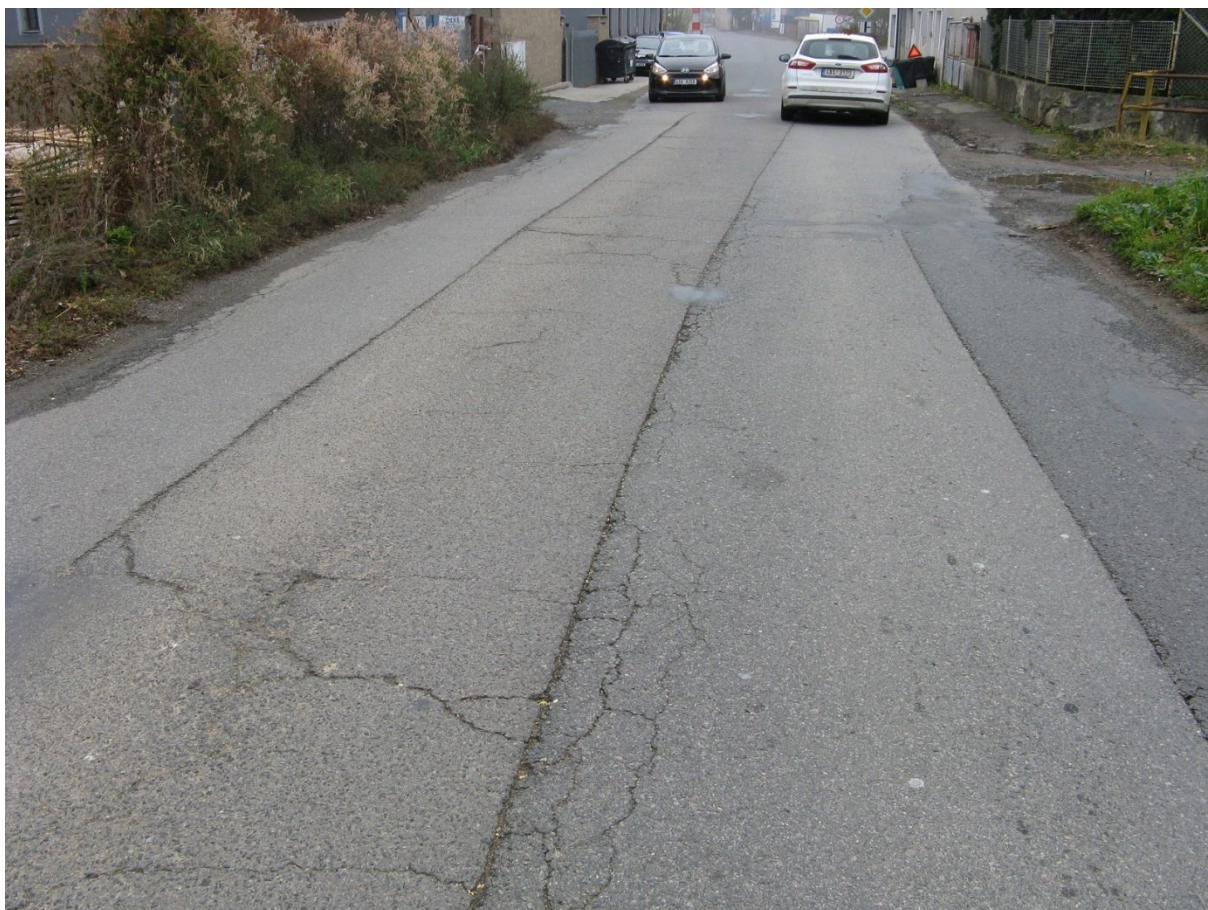
F26, km 3,210+

Mozaikové, podélné, příčné a nepravidelné rozvětvené trhliny, síťové trhliny u okrajů, ztráta asfaltového tmelu, hloubková koroze, vysprávký plošné i tryskovou metodou, nepravidelné hrboly.
