**Snížení energetické náročnosti SPŠS Mělník
– domov mládeže**

12.12.2016

E.7

PROTOKOL O PRŮZKUMNÝCH SONDÁCH DO STAVEBNÍCH KONSTRUKCÍ

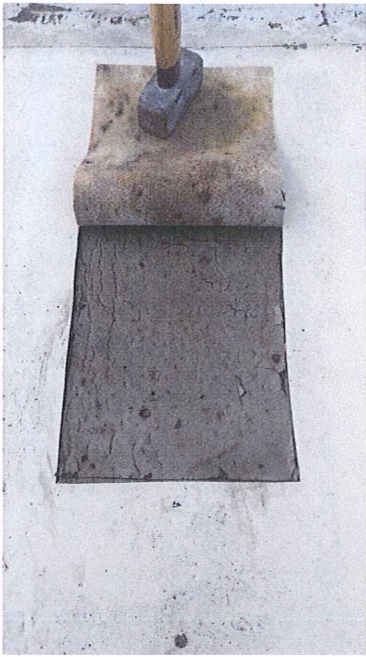
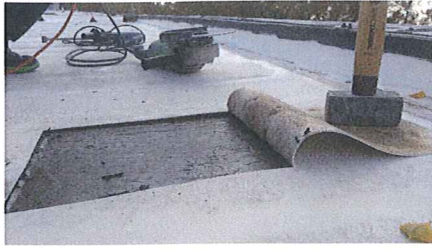
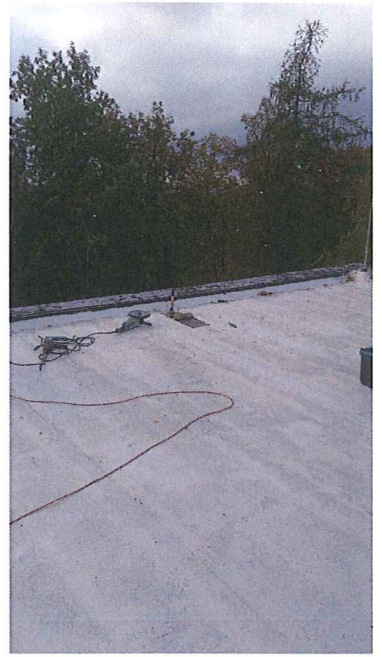
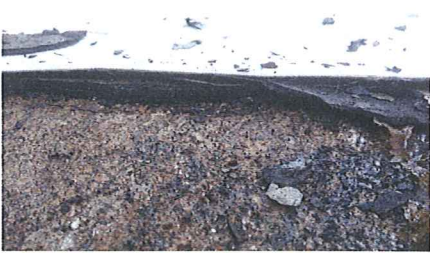
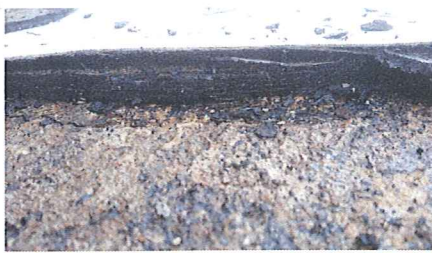
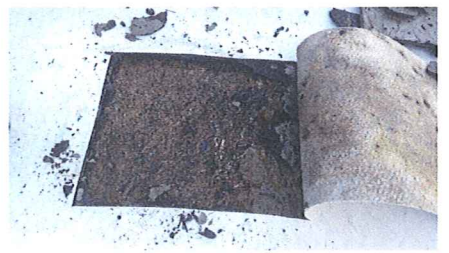
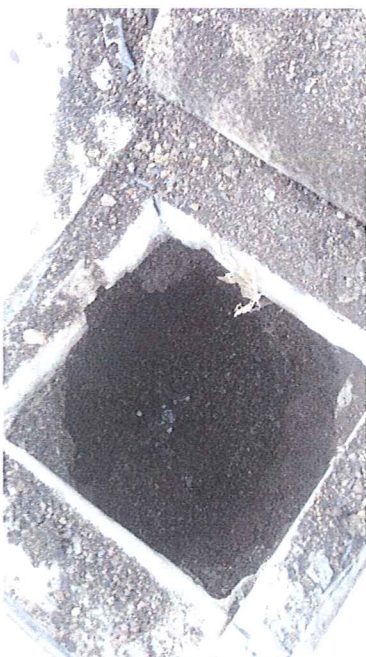
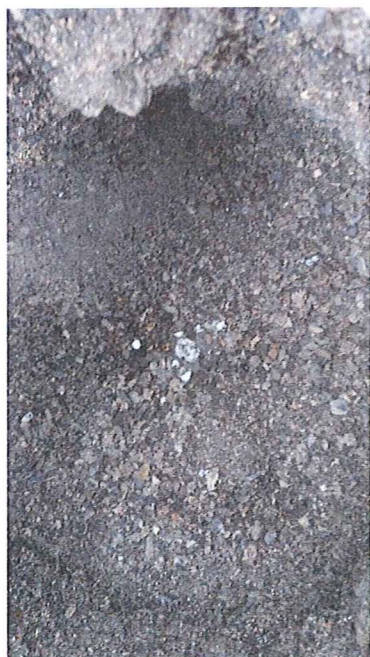
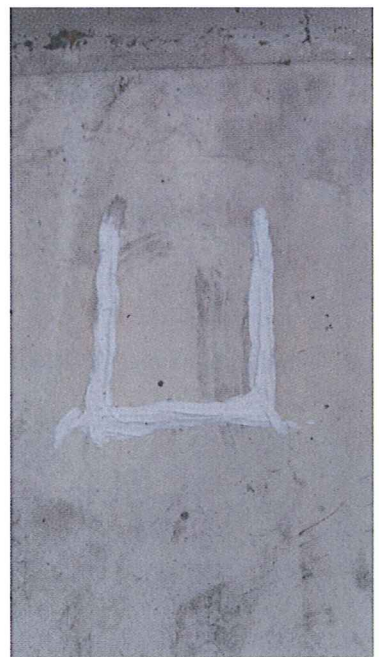
SONDA č.3 – DOMOV MLÁDEŽE			
Pořadí vrstev od exteriéru	Popis vrstvy	Tloušťka vrstvy [mm]	Komentář ke skladbě
1	mPVC fólie s nakaširovanou separační vrstvou	2	separační vrstva nasáklá
2	asfaltový pás	5	vlhká, značně degradovaná
3	betonová mazanina	50	suchá, soudržná
4	škvárový násyp	350	nasáklá do poloviny, poté suchá sonda provedena 0,65m od vnitřní strany atiky
5	lepenka	1	suchá
6	pěnový polystyren	60	suchý
7	železobetonová konstrukce stropu		
8	vnitřní omítka

Sonda provedena 0,65m od vnitřního líce atiky.
