# ZÁVĚREČNÁ ZPRÁVA 73-2016

**STAVEBNĚ TECHNICKÉHO PRŮZKUMU S OHLEDEM NA VÝSKYT AZBESTU V OBJEKTU DOMOVA DĚTÍ A  
MLÁDĚŽE SSPŠ MĚLNÍK, NA POLABÍ 2778**

| PŘEDMĚT PRŮZKUMU : | STAVEBNĚ TECHNICKÝ PRŮZKUM OBJEKTU S OHLEDEM NA VÝSKYT AZBESTU |
| MÍSTO STAVBY: | NA POLABÍ 2778 |

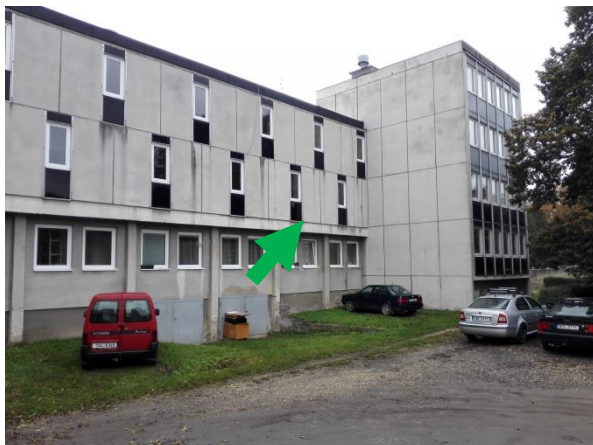
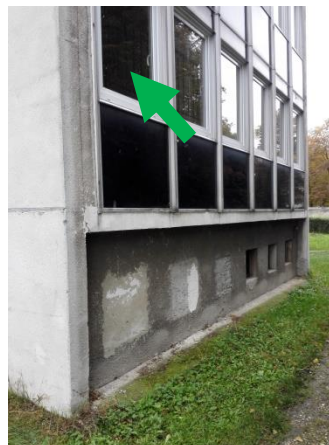
Jednalo se o objekt se třemi, resp. se čtyřmi nadzemními podlažími. Objekt má na částech obvodového pláště použit lehký obvodový plášť, podobný typu Boletický panel (obrázek č.1,2). Jedná se však o jednu z jeho modifikací.

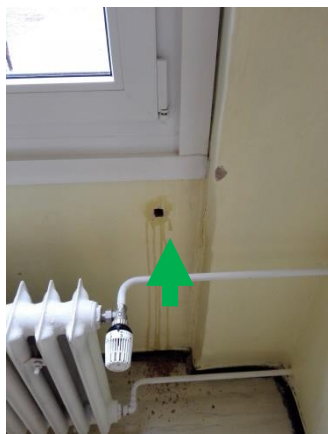
obrázek č.3

Z vnitřní strany byly provedeny sondy (obrázek č.3), které potvrdily skutečnost, že se ve skladbě obvodového pláště nenacházejí materiály s obsahem azbestových vláken. Na vnitřní straně obvodového pláště je místo běžně užívané desky s obsahem azbestu, použita dřevotřísková deska (obrázek č.4).

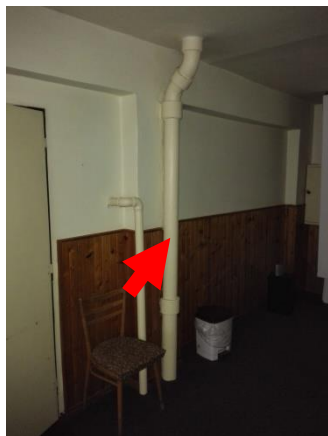
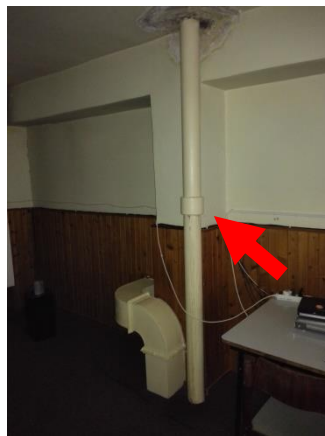
Vnitřní kanalizace v objektu je z části provedena z azbestocementových tvarovek (obrázek č.5,6).

Oba typy materiálů, azbestocementové tvarovky kanalizace a těsnící provazce přírubových spojů potrubí VZT, byly bez vzorkování, na základě zkušeností zařazeny mezi materiály s obsahem azbestových vláken.

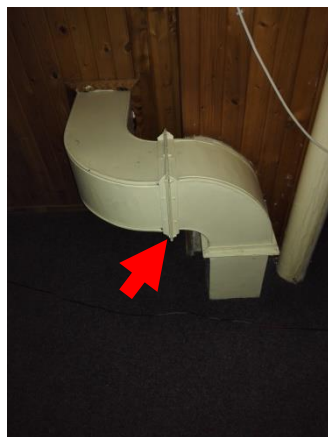
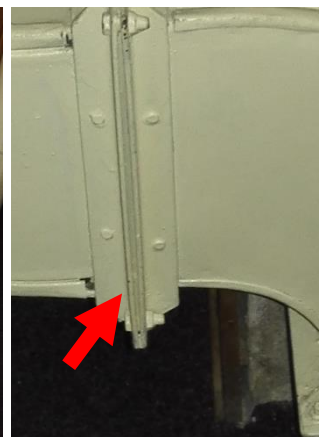
V objektu bylo objeveno taktéž původní čtyřhranné potrubí VZT. Toto potrubí má ve svých přírubových spojkách použita těsnící provazce s přítomností azbestových vláken (obrázek č.7,8).
