Most 105 - 011

Most přes suchou strouhu v Kamenném Přívoze

HLAVNÍ PROHLÍDKA

Datum provedení prohlídky: 10.12.2013

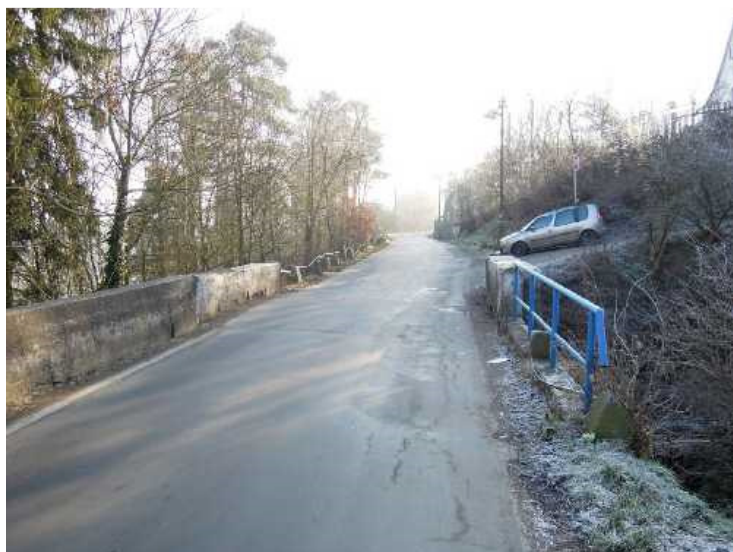
šířkové uspořádání po směru staničení

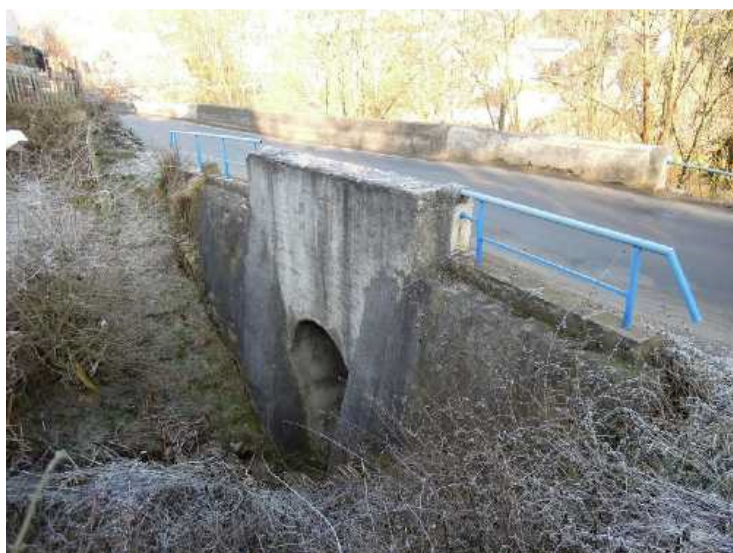
pohled na pravou stranu mostu

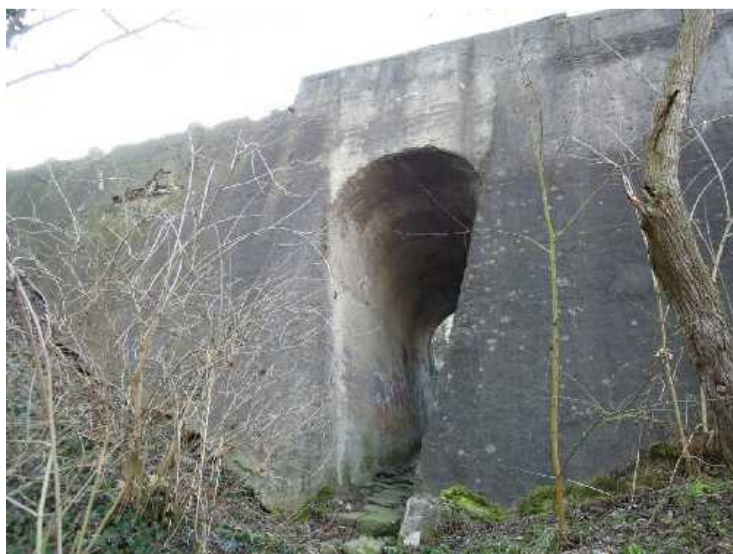
| 8.2 | Svodidla | Lanová svodidla navazující na levé straně za mostem jsou zcela nefunkční. |

pohled na levou stranu mostu

- Nahradit stávající záchytný systém (lanové svodidlo) navazující na levou stranu mostu.
- Osadit značky omezující zatížitelnost na mostě a to také v souladu se zatížitelnostmi dalších mostů 105-009 a 105-008.

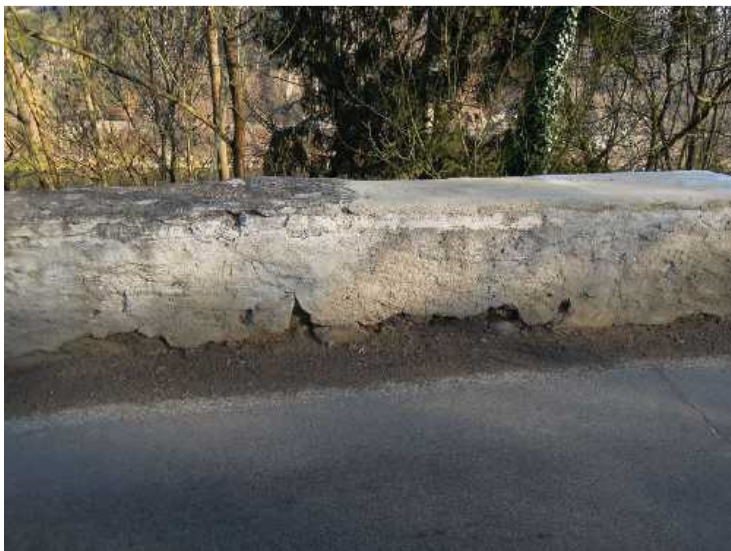
| 2.3 | Čelní zdi | Na koncích parapetních zdí dochází k vydrolení spárové malty, opadávání ochranné omítky, lokálně k uvolnění kamenů zdiva. |

| 8.1 | Zábradlí | Parapetní zídky jsou nízké. Na líci parapetních zdí jsou trhliny, lokálně dochází na vnitřním líci k opadávání omítky - zídky jsou průběžně opravovány. Navazující ocelové trubkové zábradlí povrchově koroduje. |

stav a poškození levé parapetní zídky

- Odstraňovat nečistoty a uchycenou vegetaci z krajnic vozovky. Opravovat vozovku i parapetní zídky.Těsnit trhliny v krytu vozovky.

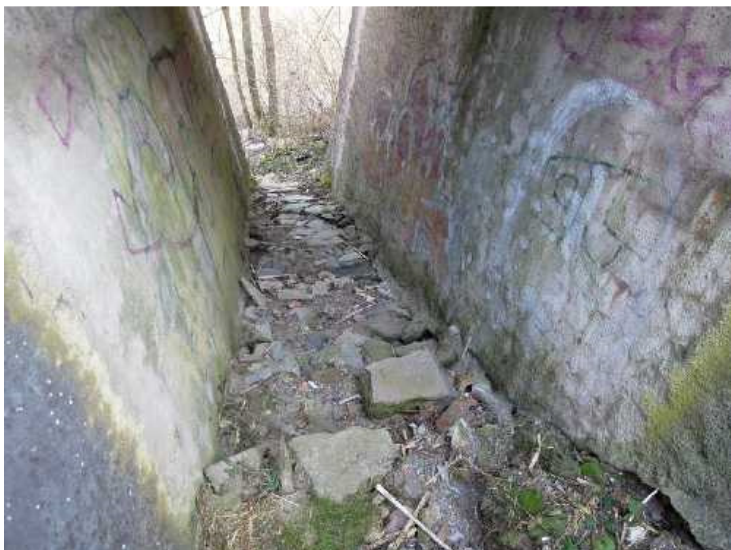
| 2.1 | Mostní podpěry | Na opěrách jsou patrné stopy po stékající vodě a graffiti. |

| 11.1 | Území pod mostem | Vydláždění koryta strouhy pod mostem je poškozené, má uvolněné kameny. Slabé naplaveniny v korytě. |

pohled do mostního otvoru

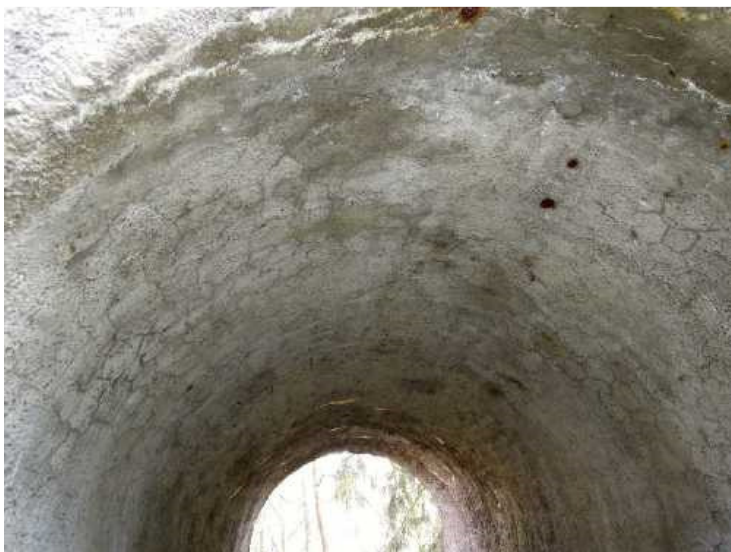
| 3.1 | | Na spodním líci klenbového pásu je v torkretu patrná nepravidelná síť trhlin, stopy po průsacích, místy i s výluhy pojiva a korozi (dochází ke korozi výztuže torkretu). |

| 6.1 | | Nefunkční, na spodní líci klenby jsou viditelné průsaky. |

podhled NK, síť trhlin v torkretu, lokální průsaky a stopy rzi

- Mostní objekt i navazující komunikace vyžaduje generální přestavbu - opěrné zdi, nosná konstrukce, záchytná zařízení i v navazujících úsecích, apod.
