**Č. zak.: 20160502**

**Stavebně technický průzkum mostu evid. č. 105 - 011**

**v obci Kamenný Přívoz**

**V Praze 20. 6. 2016**

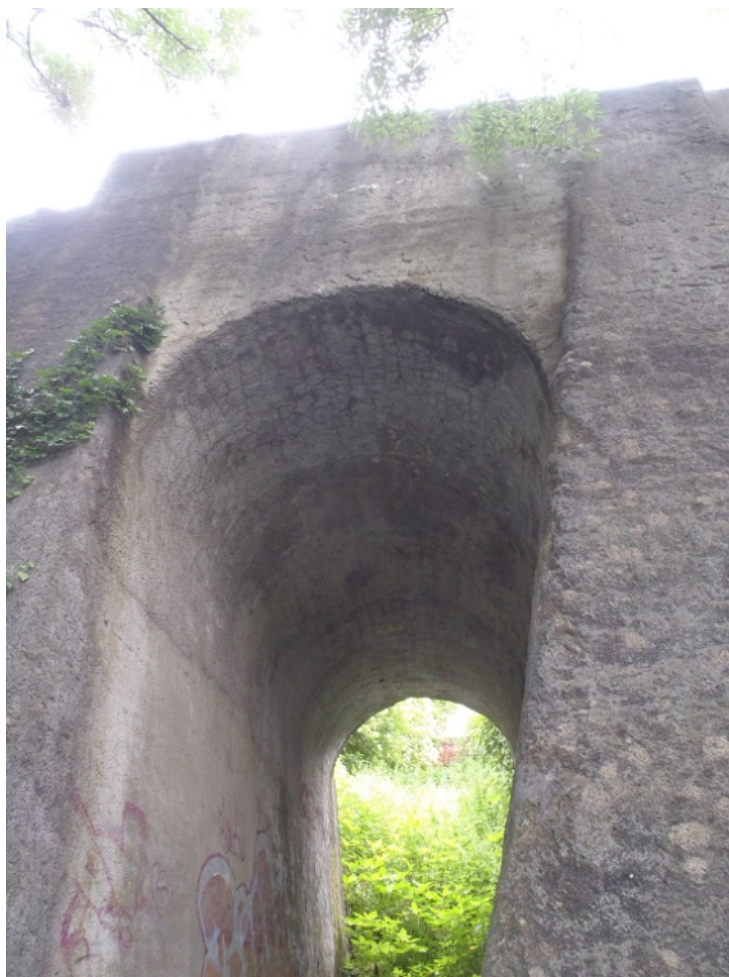
01 portál mostu ze svahu

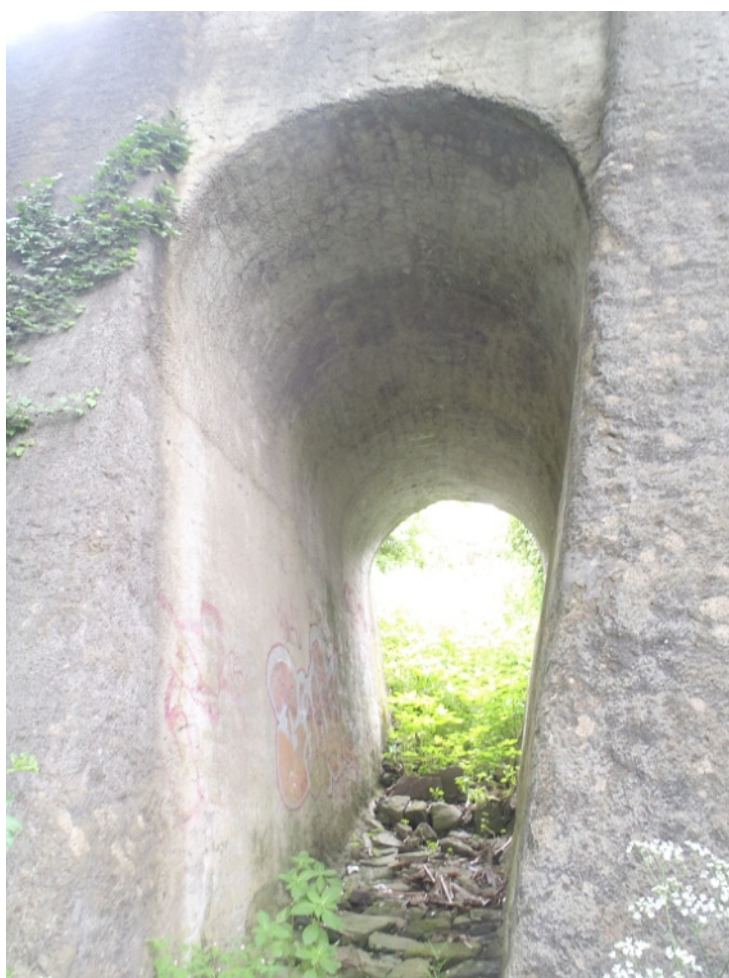
02 průhled mostem

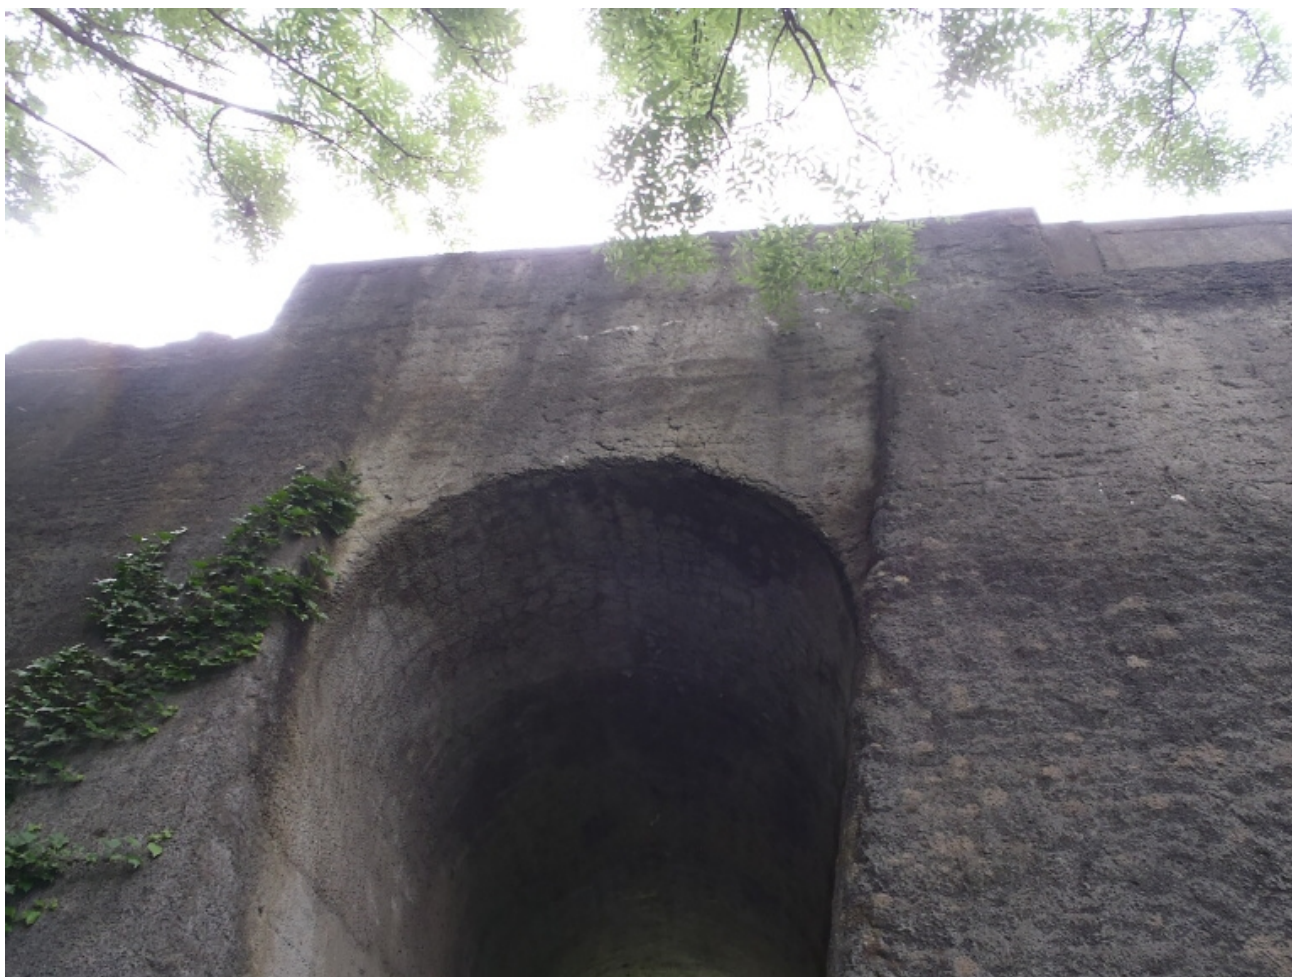
03 pohled na parapetní zídku ze svahu

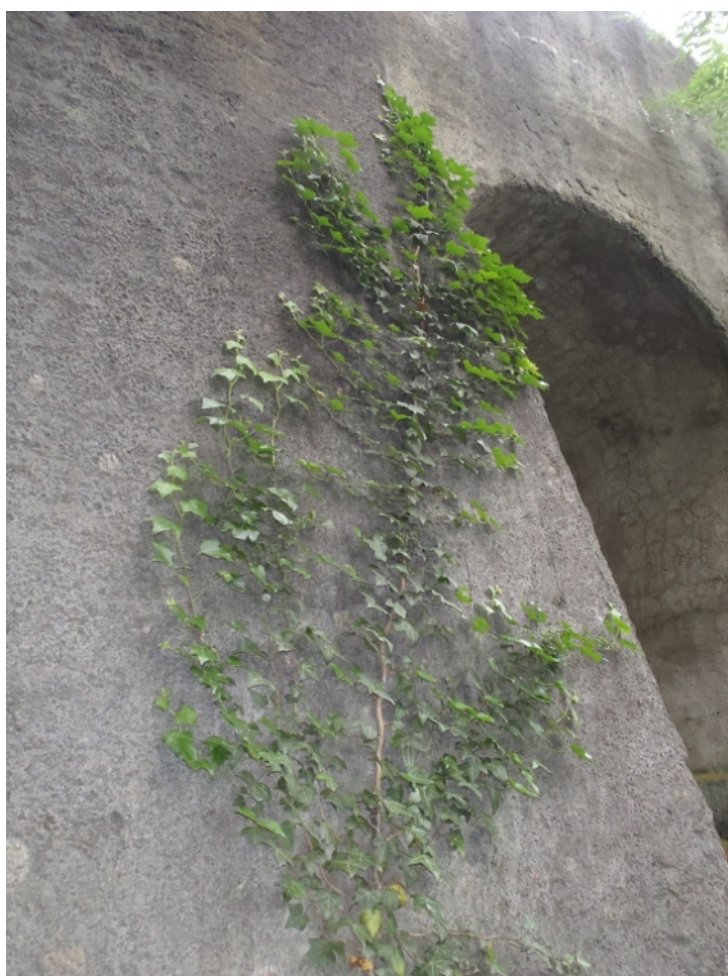
tanovými výluhy. Na spodním líci klenby, na pravé straně je větší síť trhlin, na které jsou patrné i lokální průsaky. Na opěrných stěnách jsou zachyceny náletové rostliny a popínavé rostliny. Větší zachycení rostlin je patrné v místech odpadlého torkretu. Na konstrukci bylo dle možností provedeno akustické trasování (zmapováno bylo cca 75 % povrchu konstrukce opatřené torkretem) a bylo odhaleno cca 30 % konstrukce, která se jeví jako oddělená od podkladu. Vzhledem k tomu, že torkret je vyztužen, nedochází k tak masivnímu odpadávání torkretu od podkladu. Jedná se s největší pravděpodobností o situaci, kdy dochází k porušení torkretu a jeho podkladu mrazem, ale nedochází k odpadu z důvodu vzájemného spolupůsobení přikotvených a nepřikotvených míst. Působení mrazu je příčina vzniku trhlin v torkretu.

04 křídlo mostu porostlé popínavou rostlinou

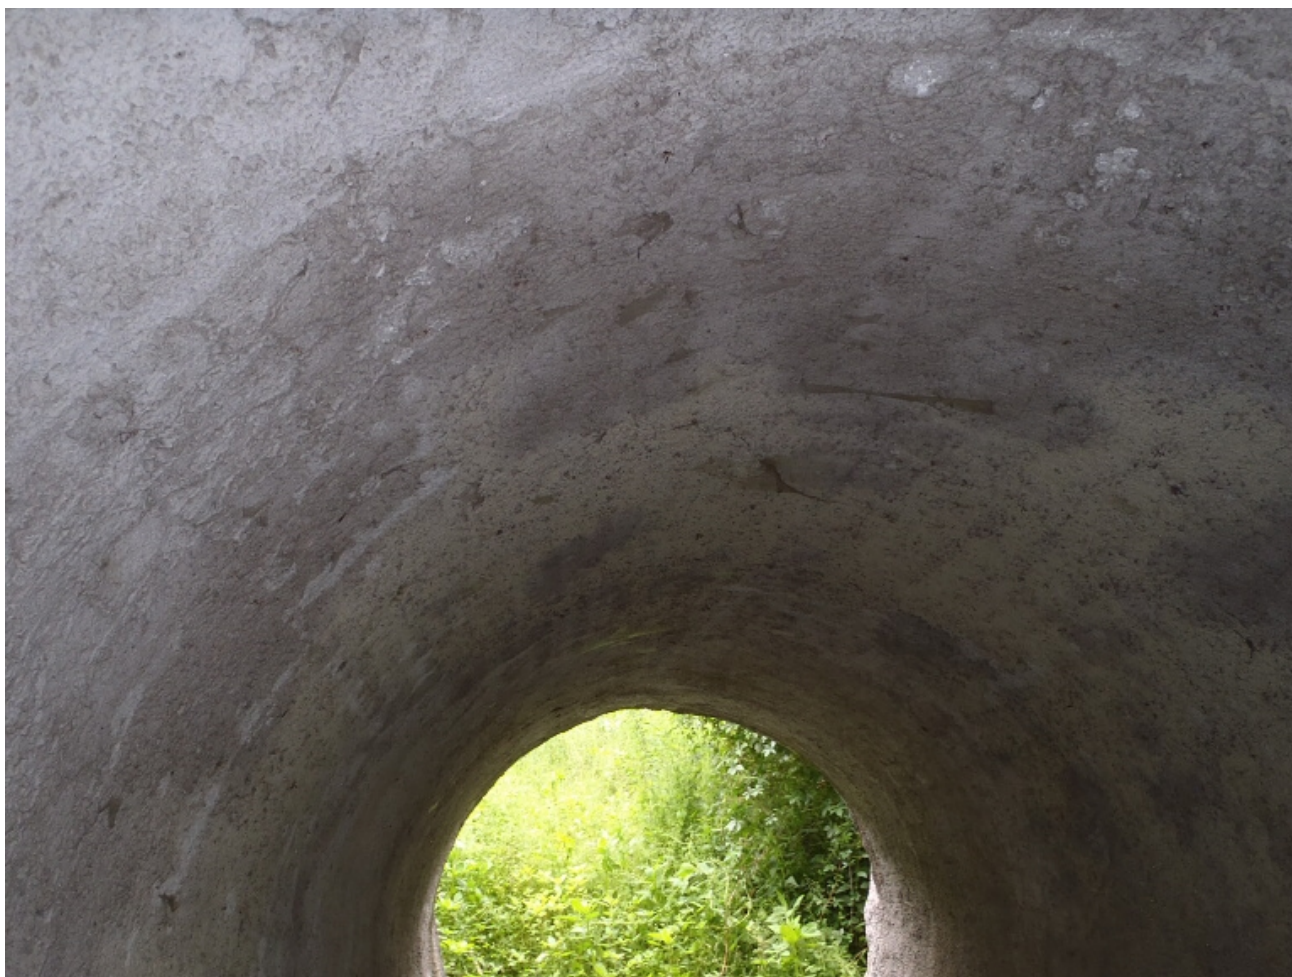
05 průhled pod klenbou mostu

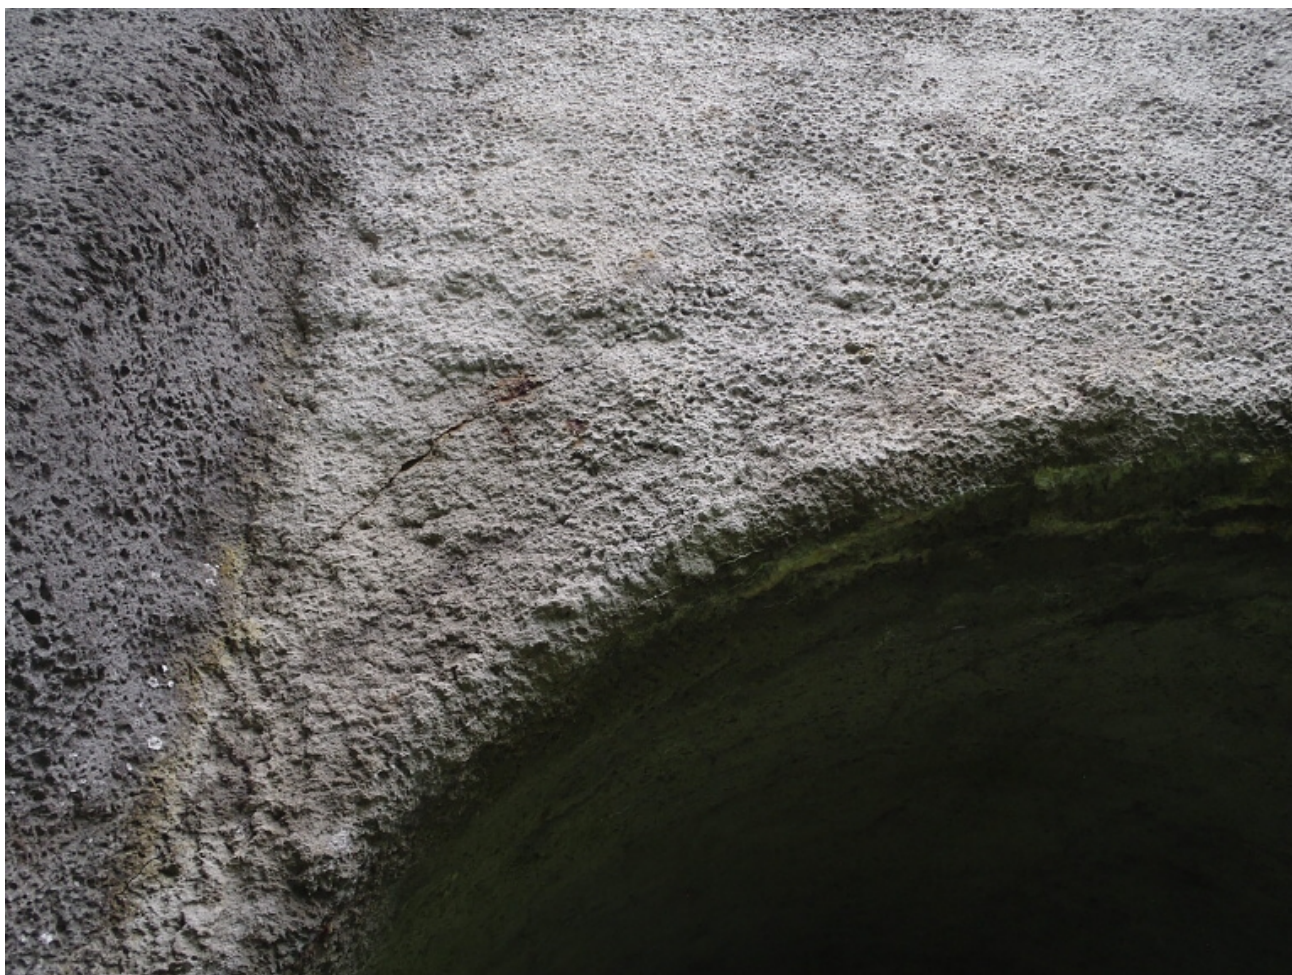
06 trhlina na klenbě směrem do svahu

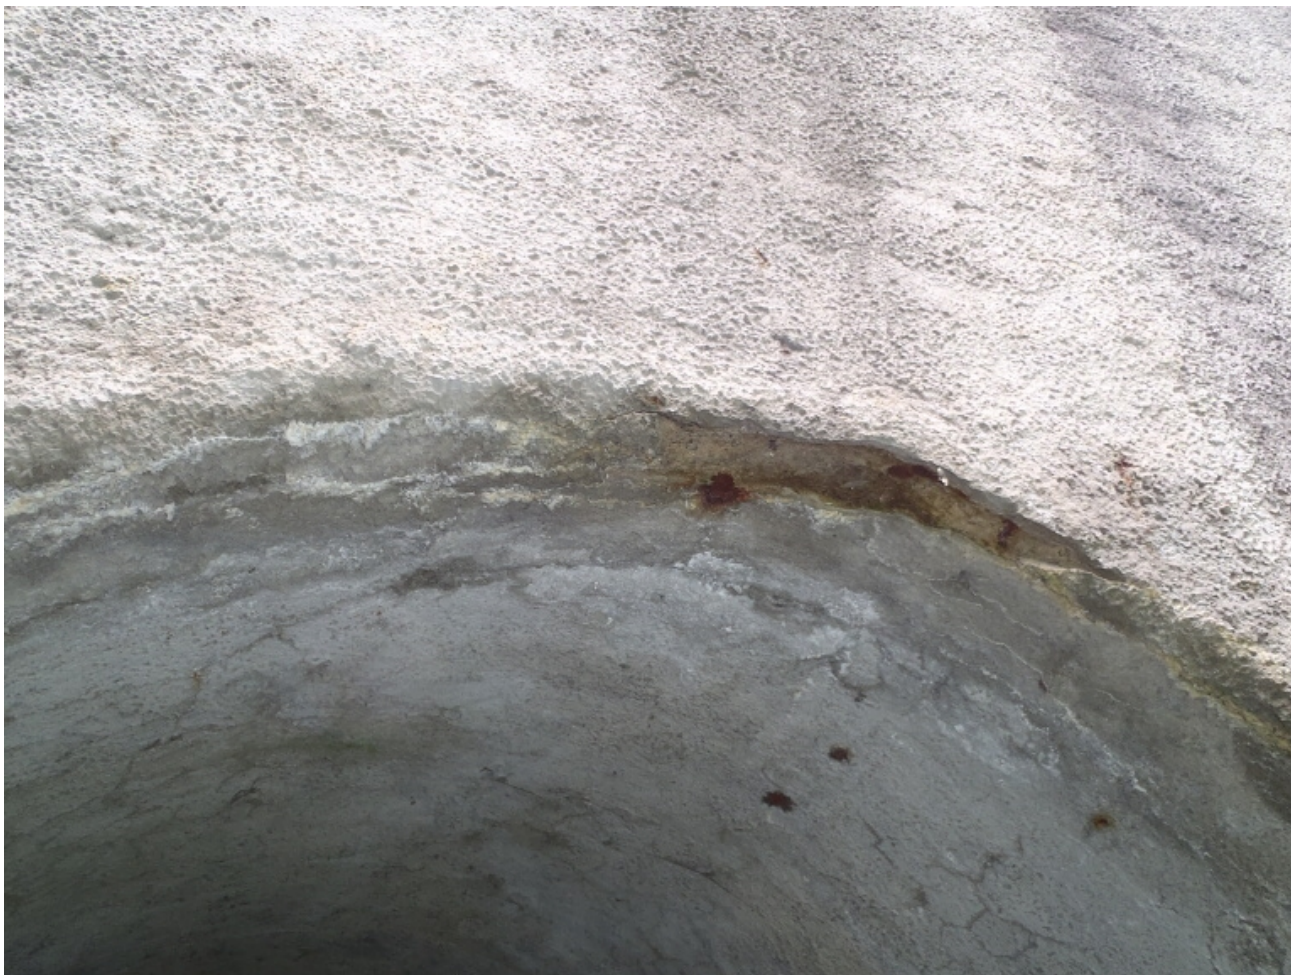
07 poškození na klenbě směrem do svahu

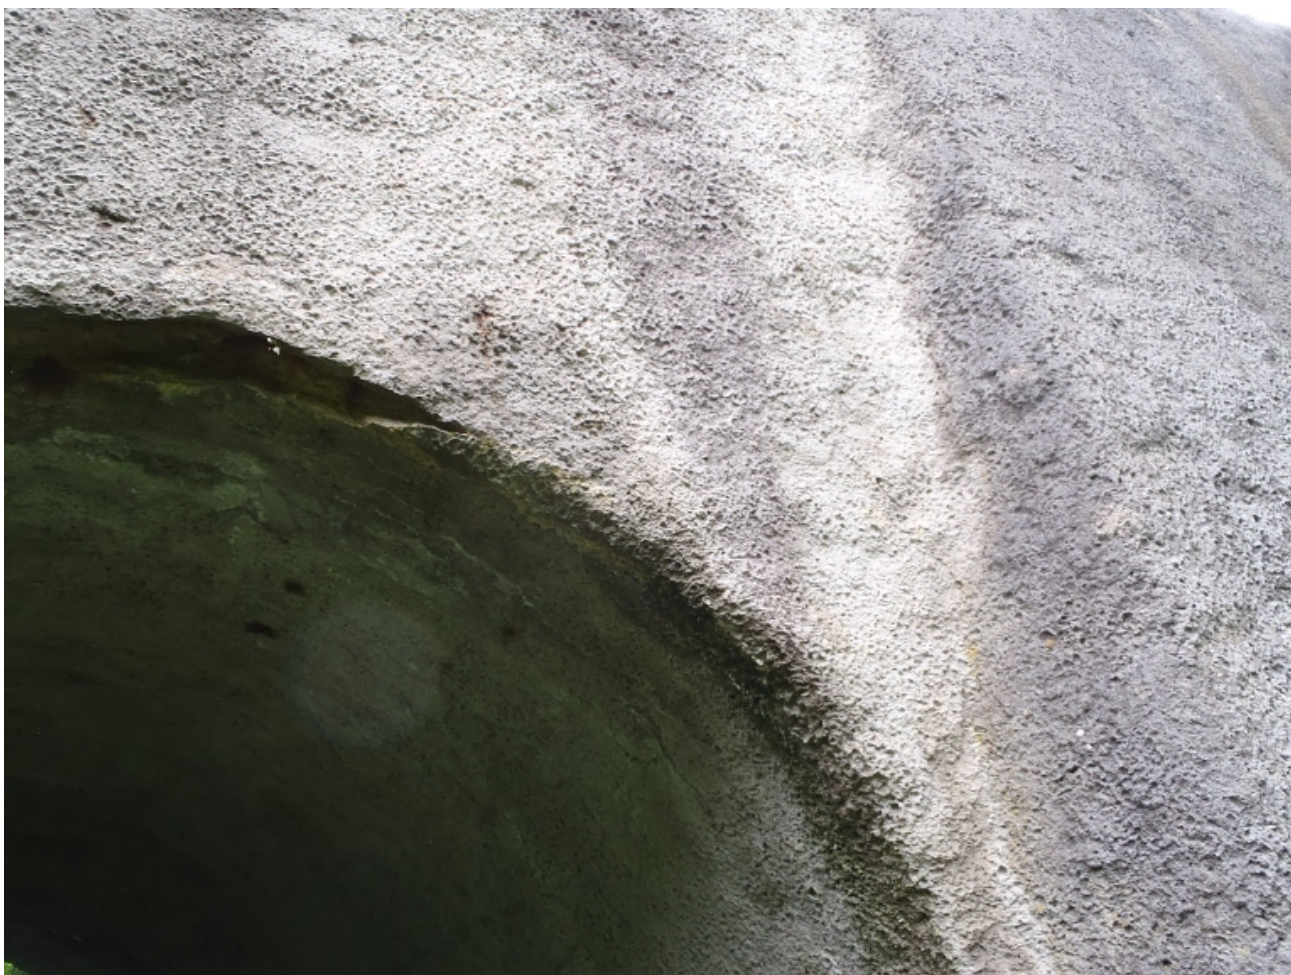
08 trhliny a výluhy na klenbě směrem do svahu

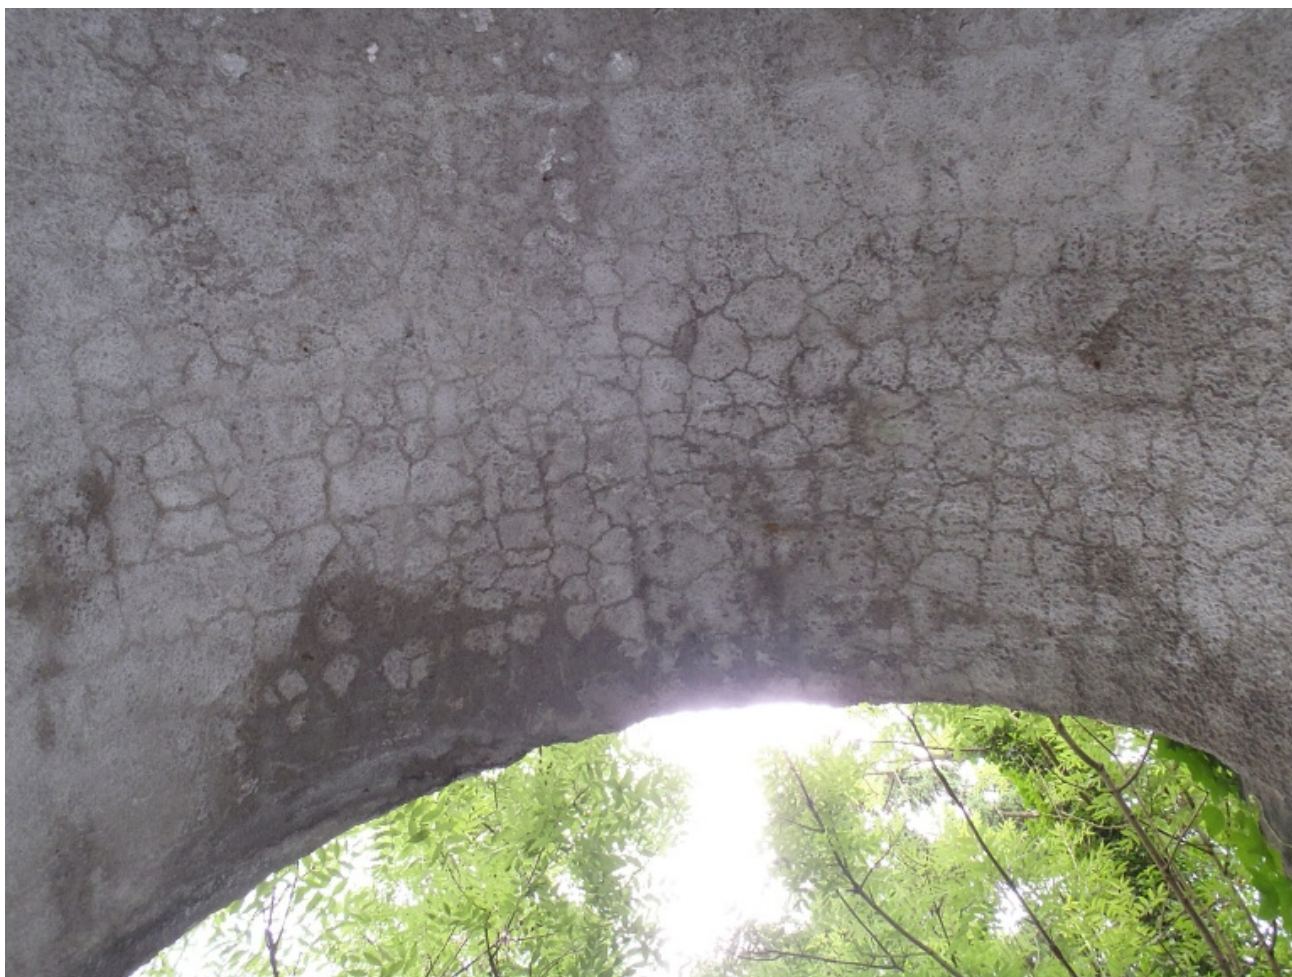
**Pevnost zdicí malty je velmi nízká.** To je poměrně běžný jev u obdobných konstrukcí. Trvale nasycená malta je cyklicky zatěžována mrazem a dochází k jejímu postupnému rozpadu. Na spodním líci klenby na pravé straně (směrem k řece) je síť trhlin. Identický prostor má dutý ozvuk, který indikuje oddělení vrstvy torkretu od podkladu. Vzhledem k tomu, že je vrstva torkretu vyztužena a oddělení od podkladu není celoplošné, nedochází k odpadávání torkretu ve větších celcích, ale pouze lokálně. Odpadávání větších částí je patrné na parapetních zídkách mostu (na zábradlí).

09 síť trhlin na spodním líci konstrukce klenby směrem ze svahu

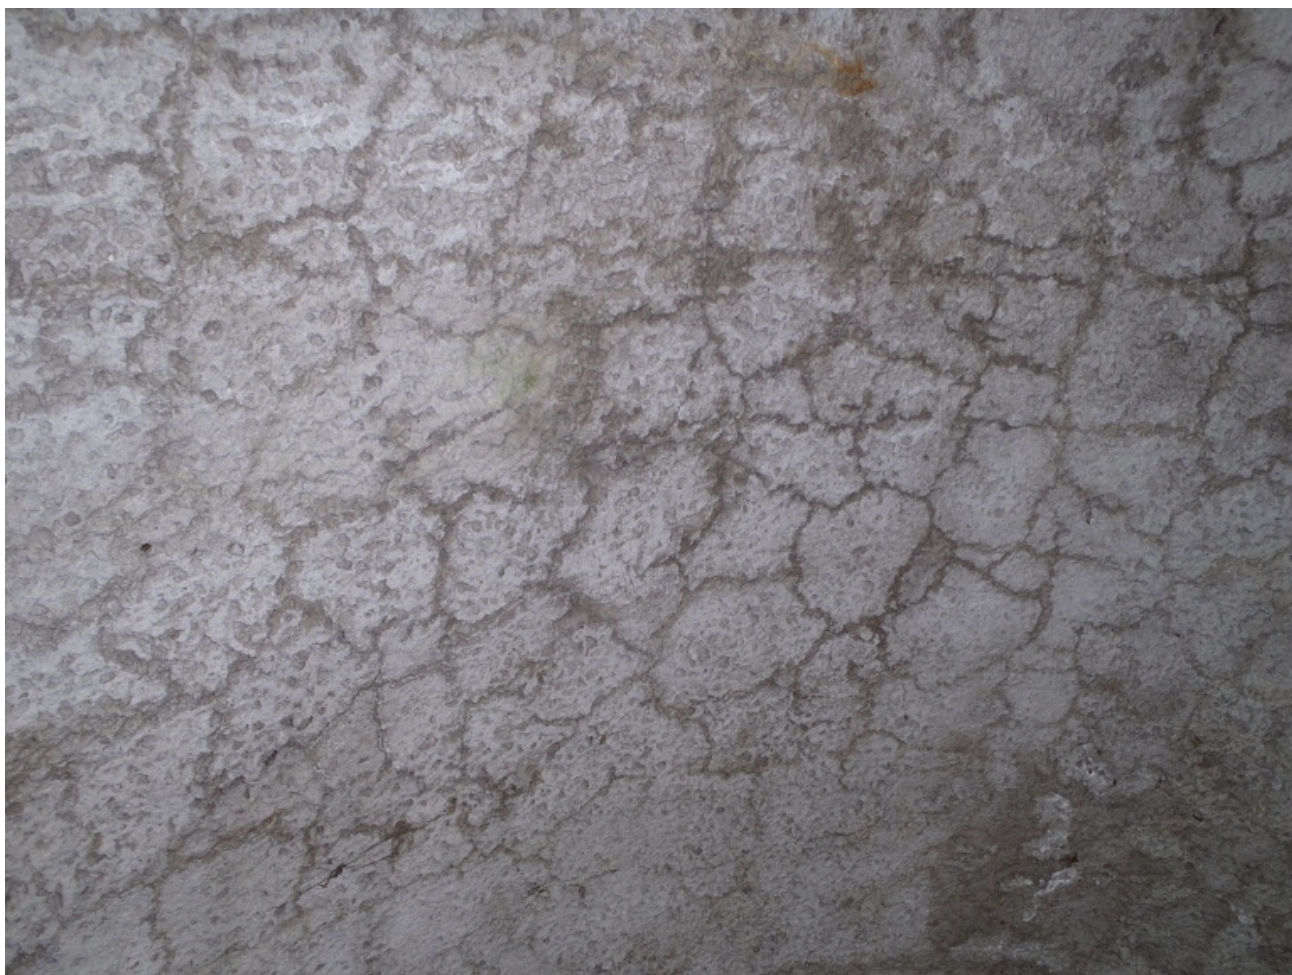
10 síť trhlin na spodním líci konstrukce klenby směrem ze svahu - detail

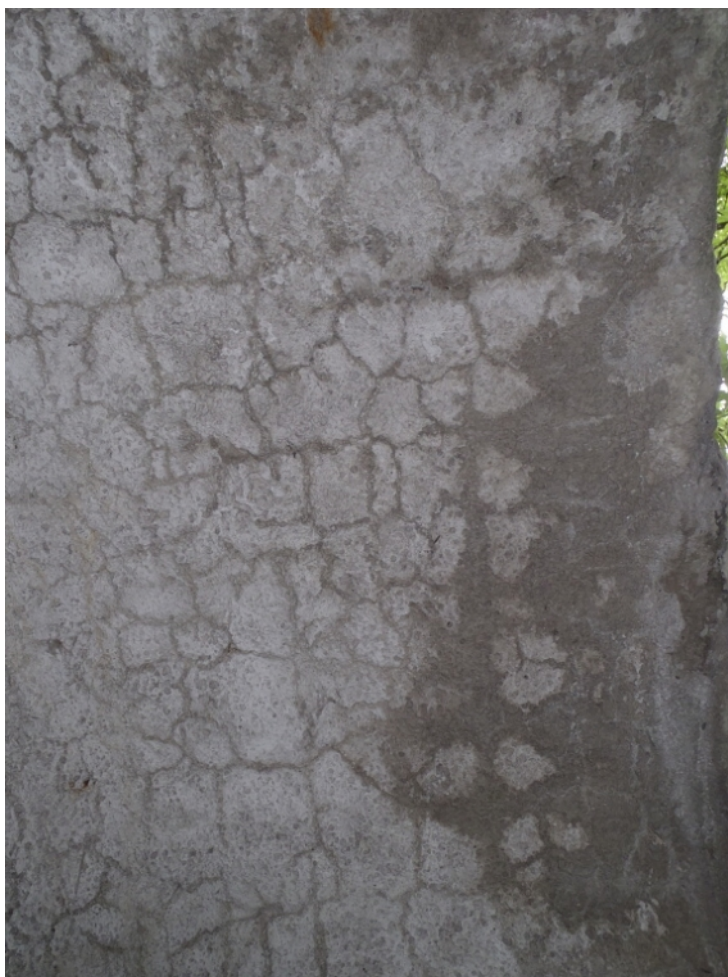
11 síť trhlin, poškození torkretu, výluhy na spodním líci konstrukce klenby směrem ze svahu

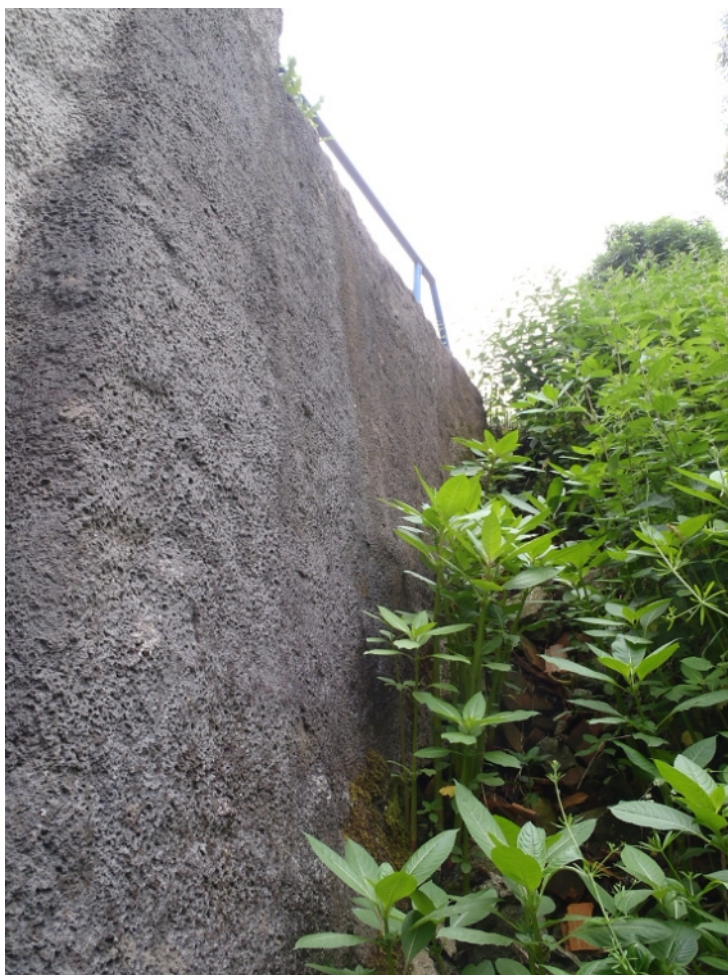
12 pohled na křídlo mostu směrem do svahu

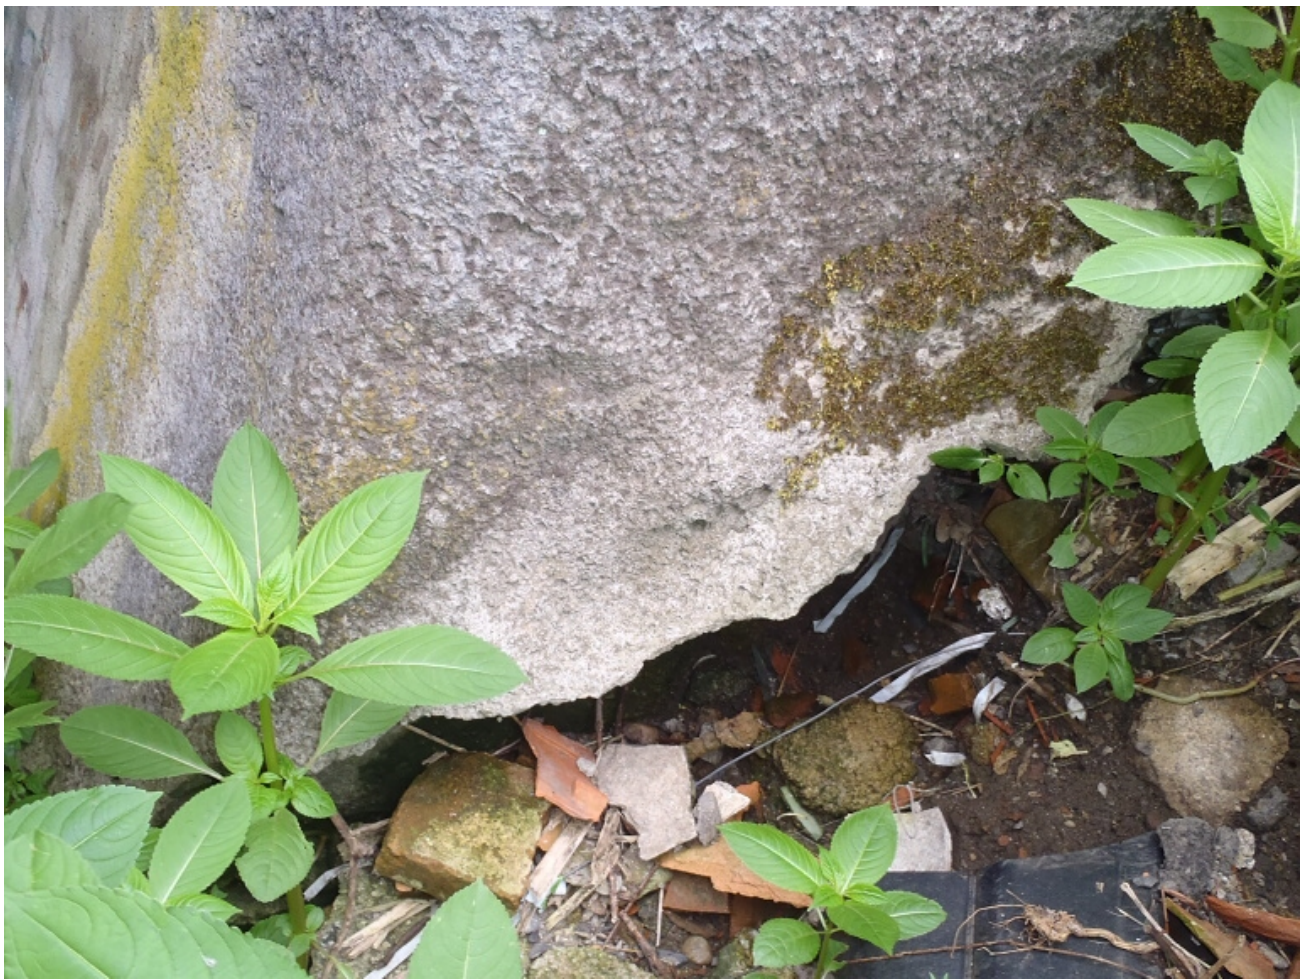
Konstrukce opěr jsou na levé straně (dle staničení) – do svahu lokálně podemlety do hloubky cca 300 mm. Dochází k odplavení vrstev terénu z boku konstrukce v důsledku pohybu vody ze svahu.

13 podemletí opěry na líci směrem do svahu

Pro prodloužení trvanlivosti konstrukce jako celku je potřeba zajistit odvodnění konstrukce spodní stavby (opěry a křídla) zejména směrem do svahu, protože dochází k postupnému podemílání opěr v důsledku pohybu vody ze svahu.

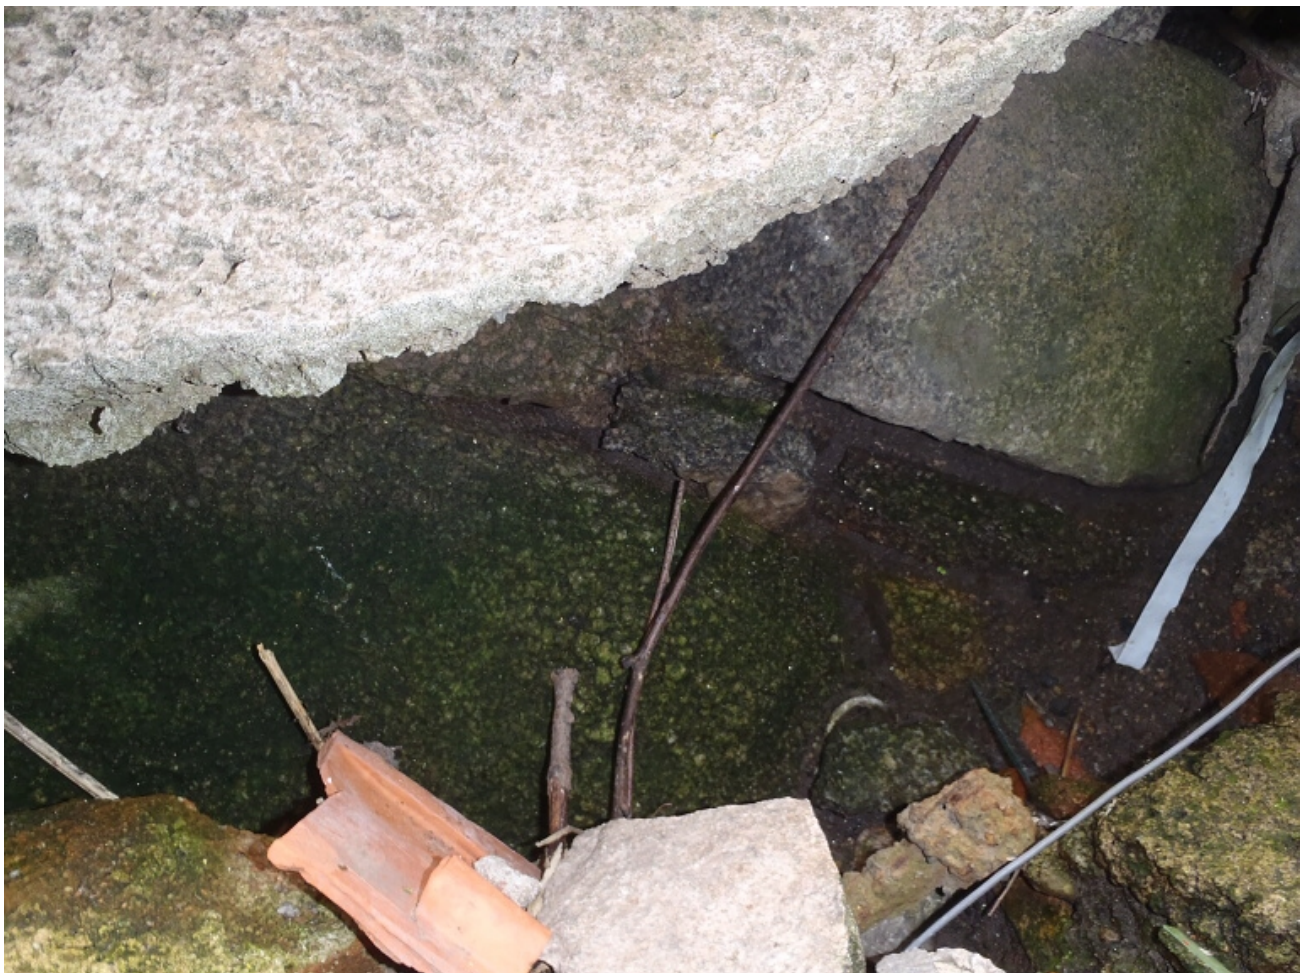
14 podemletí opěry na líci směrem do svahu - detail

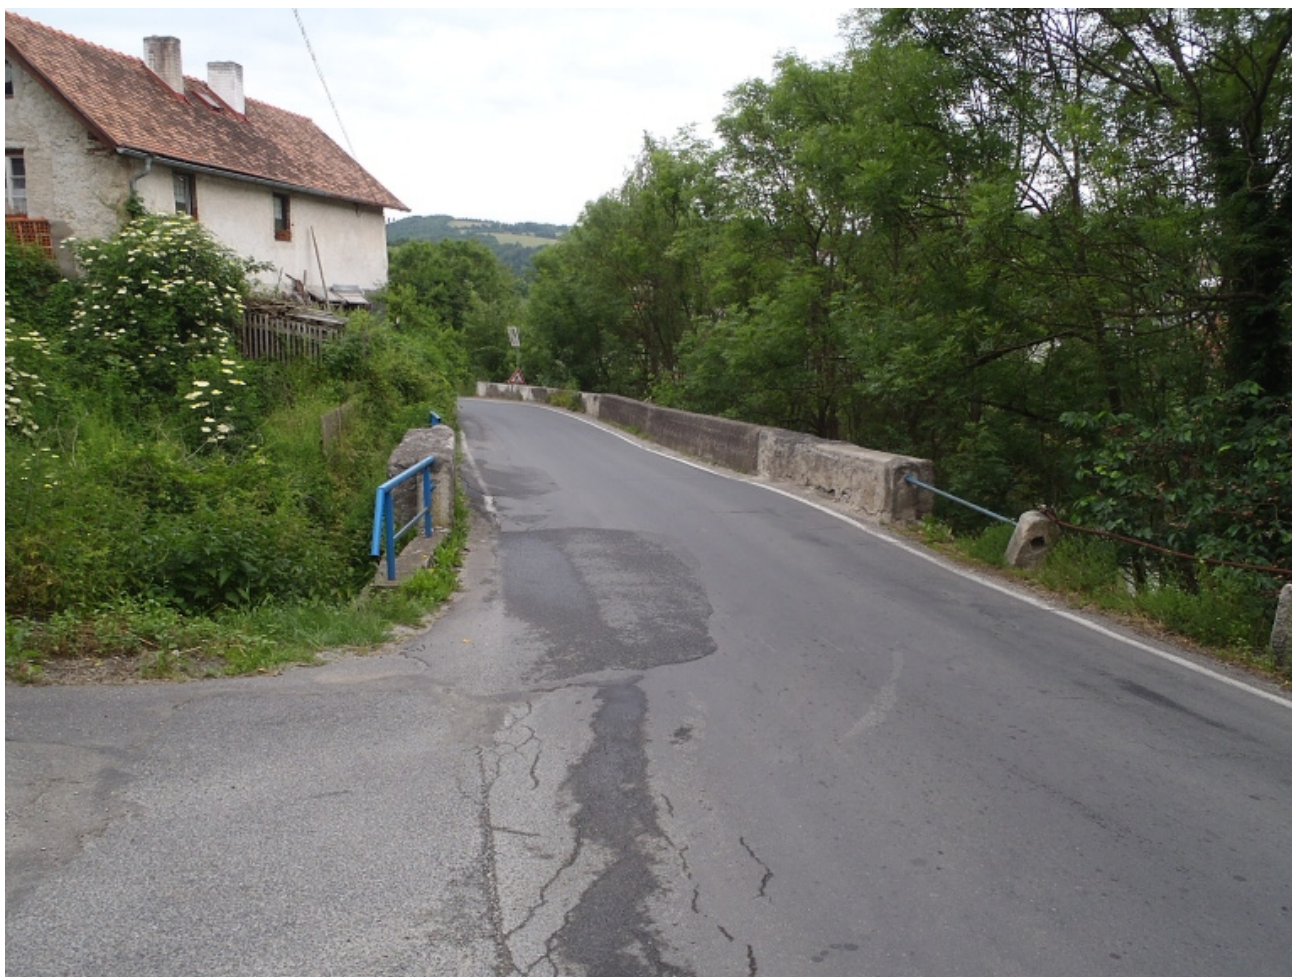
15 pohled na most ve směru staničení

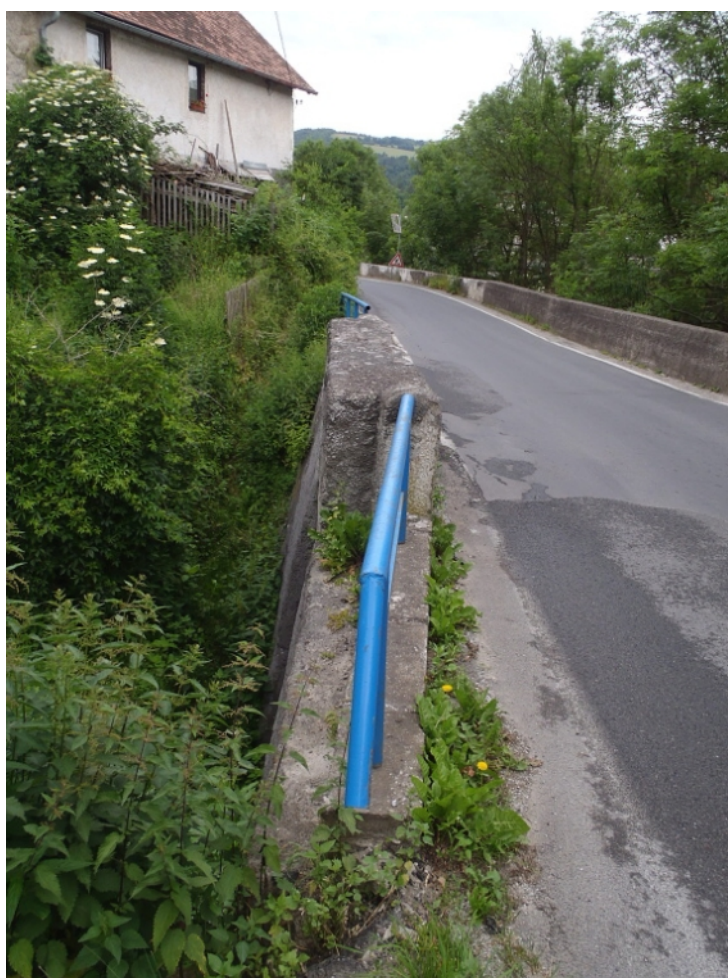
Konstrukce **zábradlí** je lokálně bez ochranného nátěru, kde dochází ke korozi. Nejvíce patrné poškození je v místě ukotvení sloupků do konstrukcí říms a parapetních zídek. Zídky samotné jsou poškozeny trhlínami a odpadávajícím torkretem.

16 pohled na zábradlí vlevo ve směru staničení

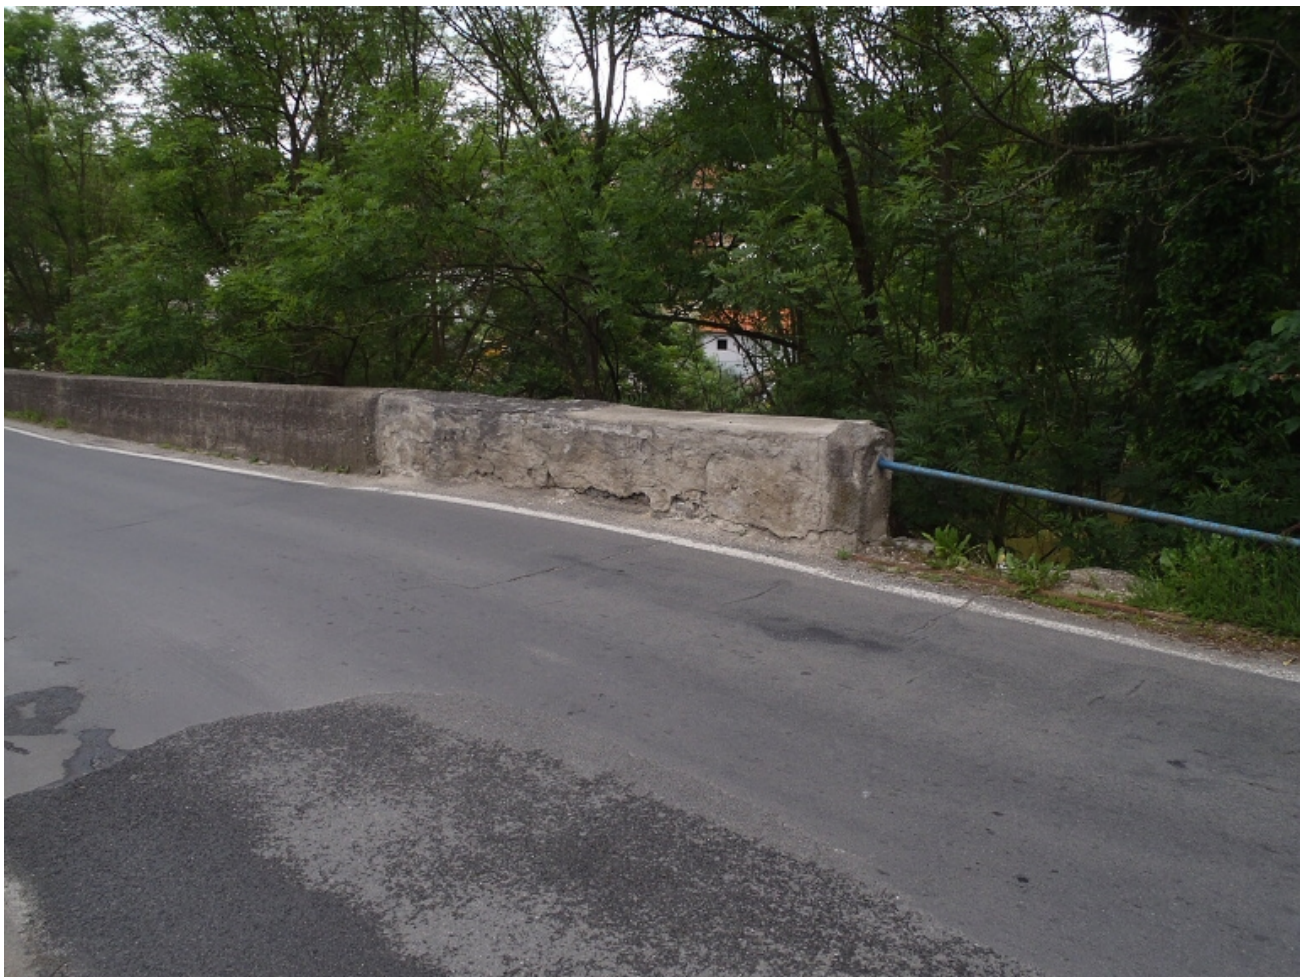
17 zábradlí a parapetní zídka vpravo ve směru staničení - poruchy u paty zídky nad vozovkou

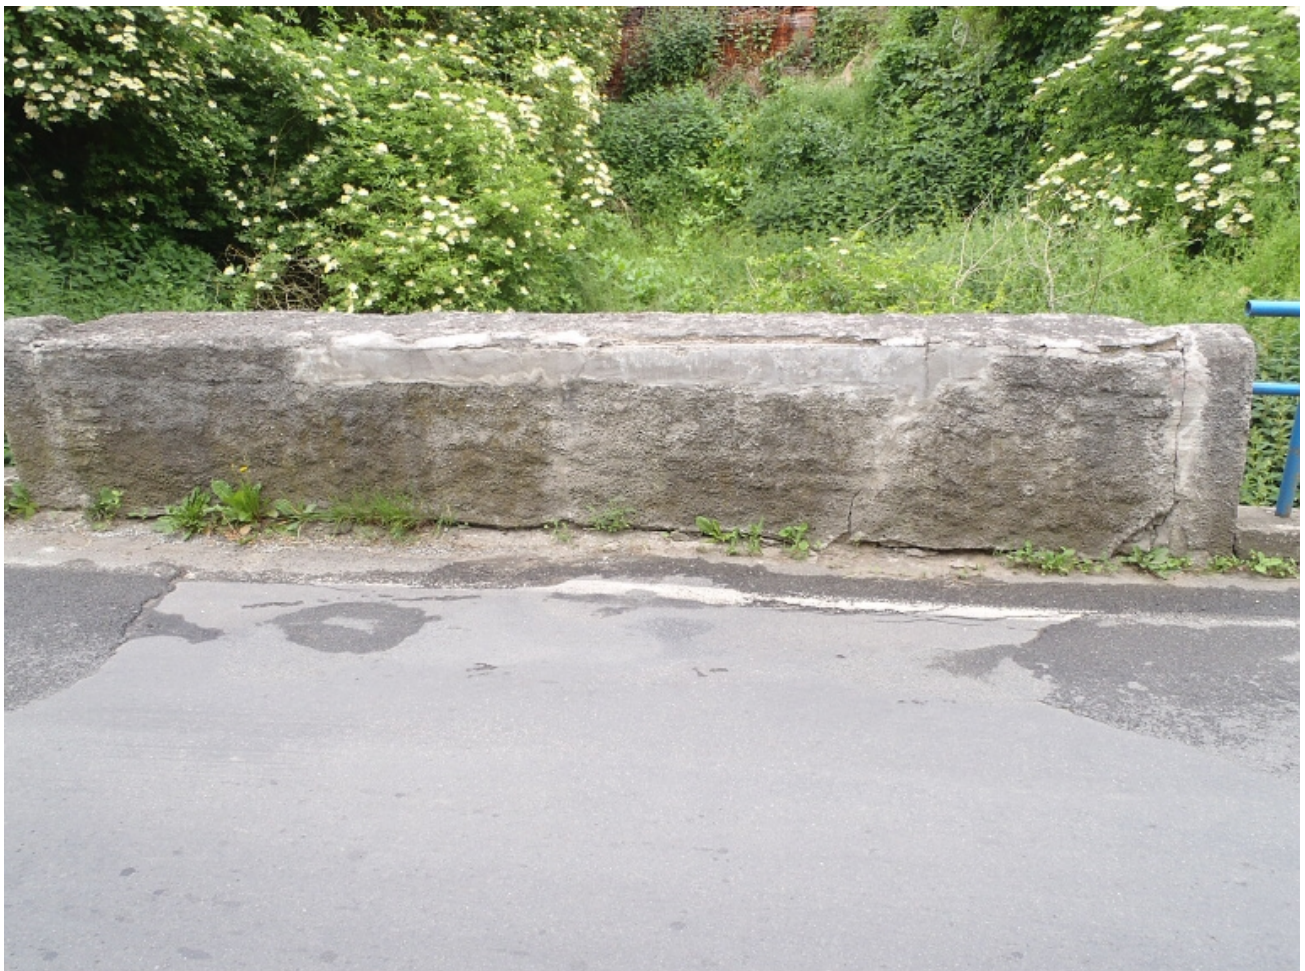
18 poruchy na parapetní zídce - uchycená vegetace

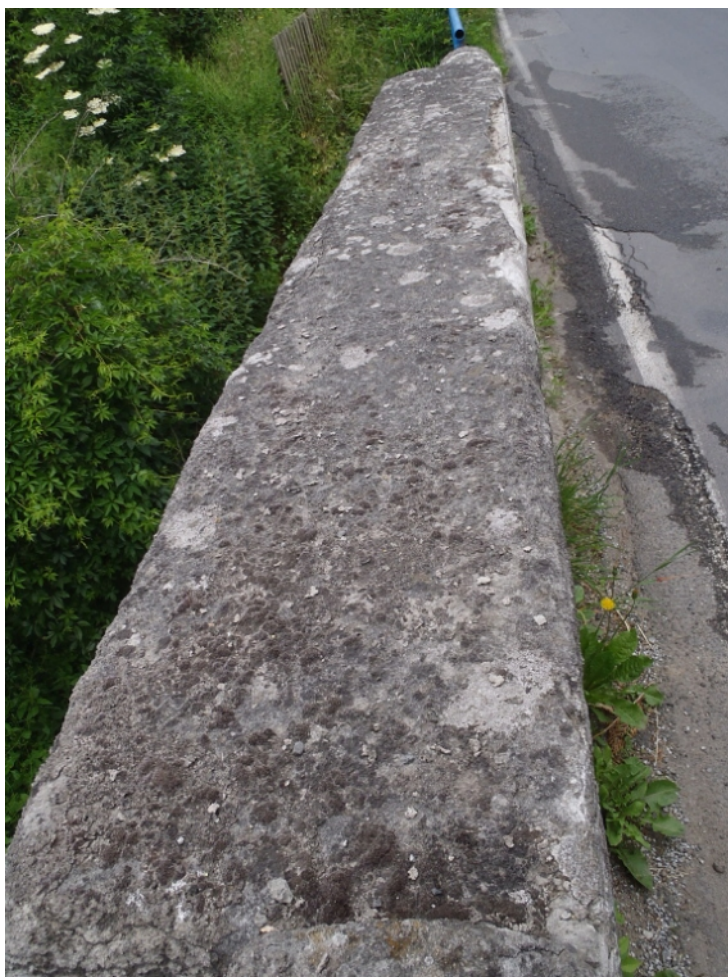
19 povrchová degradace na parapetní zídce

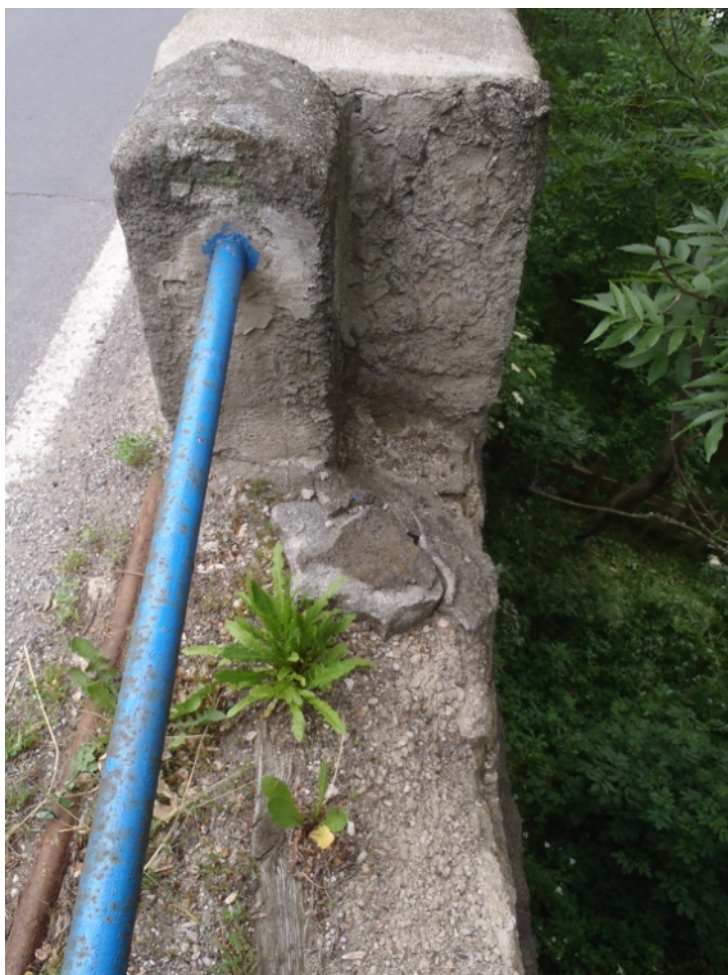
20 poruchy na horním líci římsy a parapetní zídky

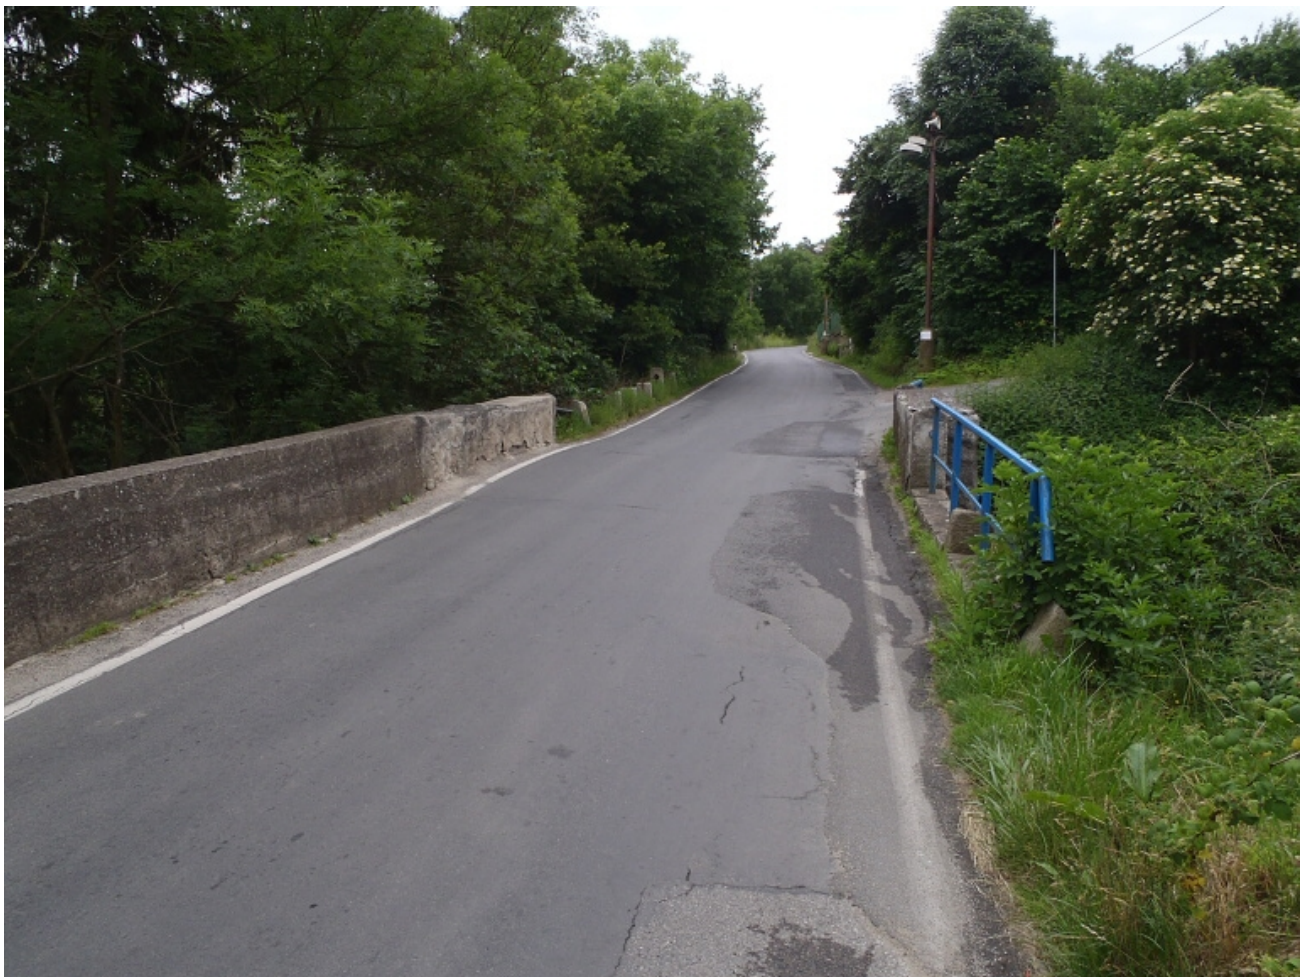
**Konstrukce vozovky** je tvořena AB krytem. Na povrchu vozovky je patrná celá řada poruch. Jedná se o trhliny v krytu v podélném i příčném směru, lokální výtluky a spáry mezi konstrukcí vozovky a parapetních zídek.

21 pohled na most proti směru staničení - poruchy vozovky
