**Č. zak.: 20160502**

**Stavebně technický průzkum mostu evid. č. 105 - 011**

**v obci Kamenný Přívoz**

**V Praze 20. 6. 2016**

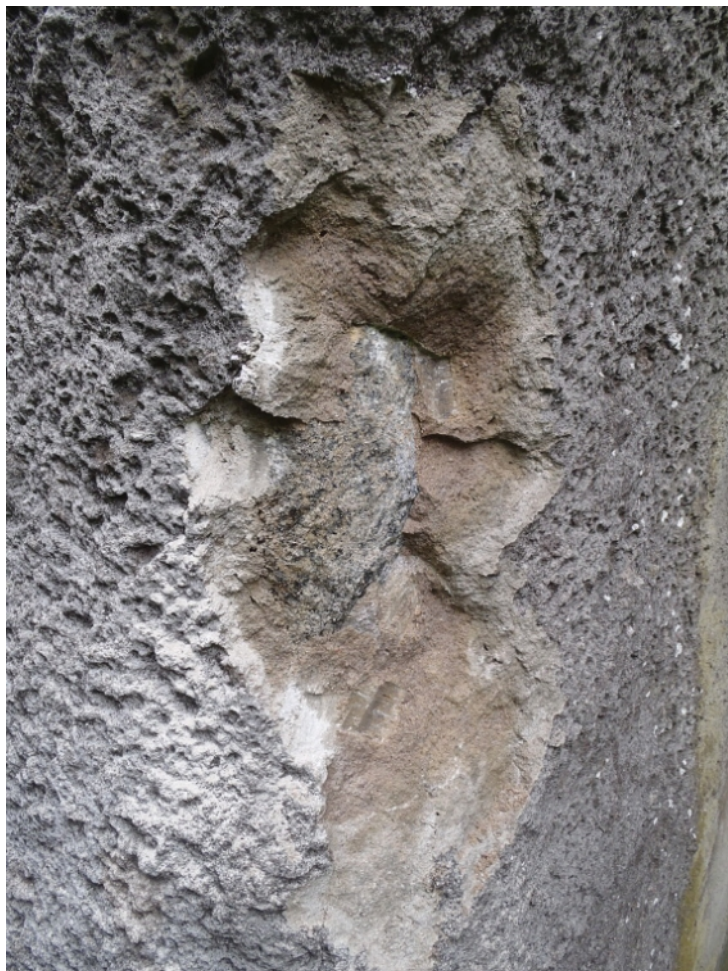
Veškeré výše popsané skutečnosti jsou způsobeny vnikáním vody do konstrukce z jejího povrchu i z bezprostředního okolí konstrukce (z terénu). V provedených sondách je patrné, že torkret je plně nasycen vodou. Stejně tak je nasycena zdící malta, která se po odhalení torkretu lokálně samovolně vydroluje.

22 sonda do torkretu

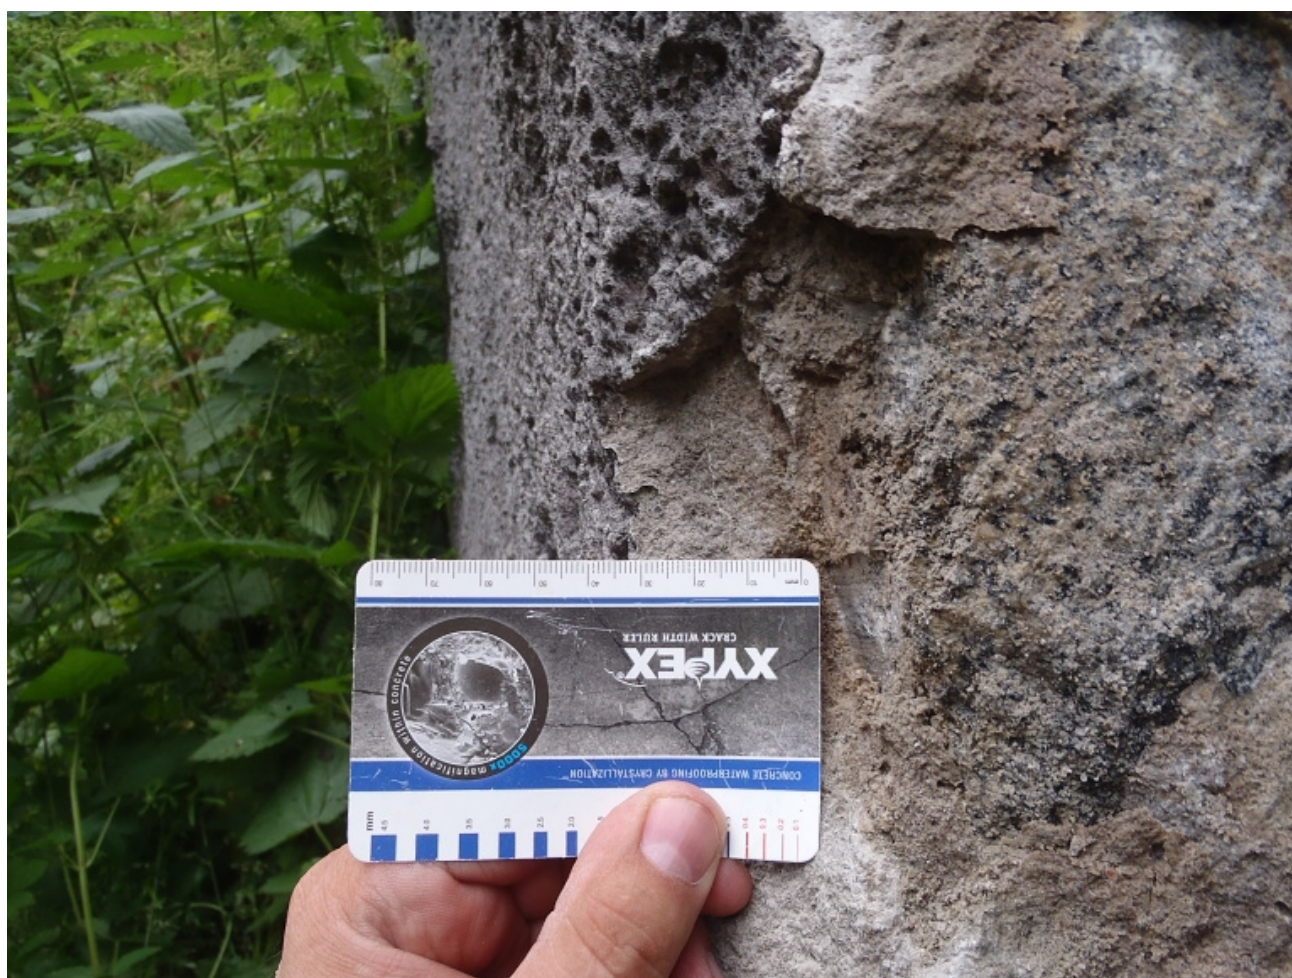
23 měření tloušťky torkretu

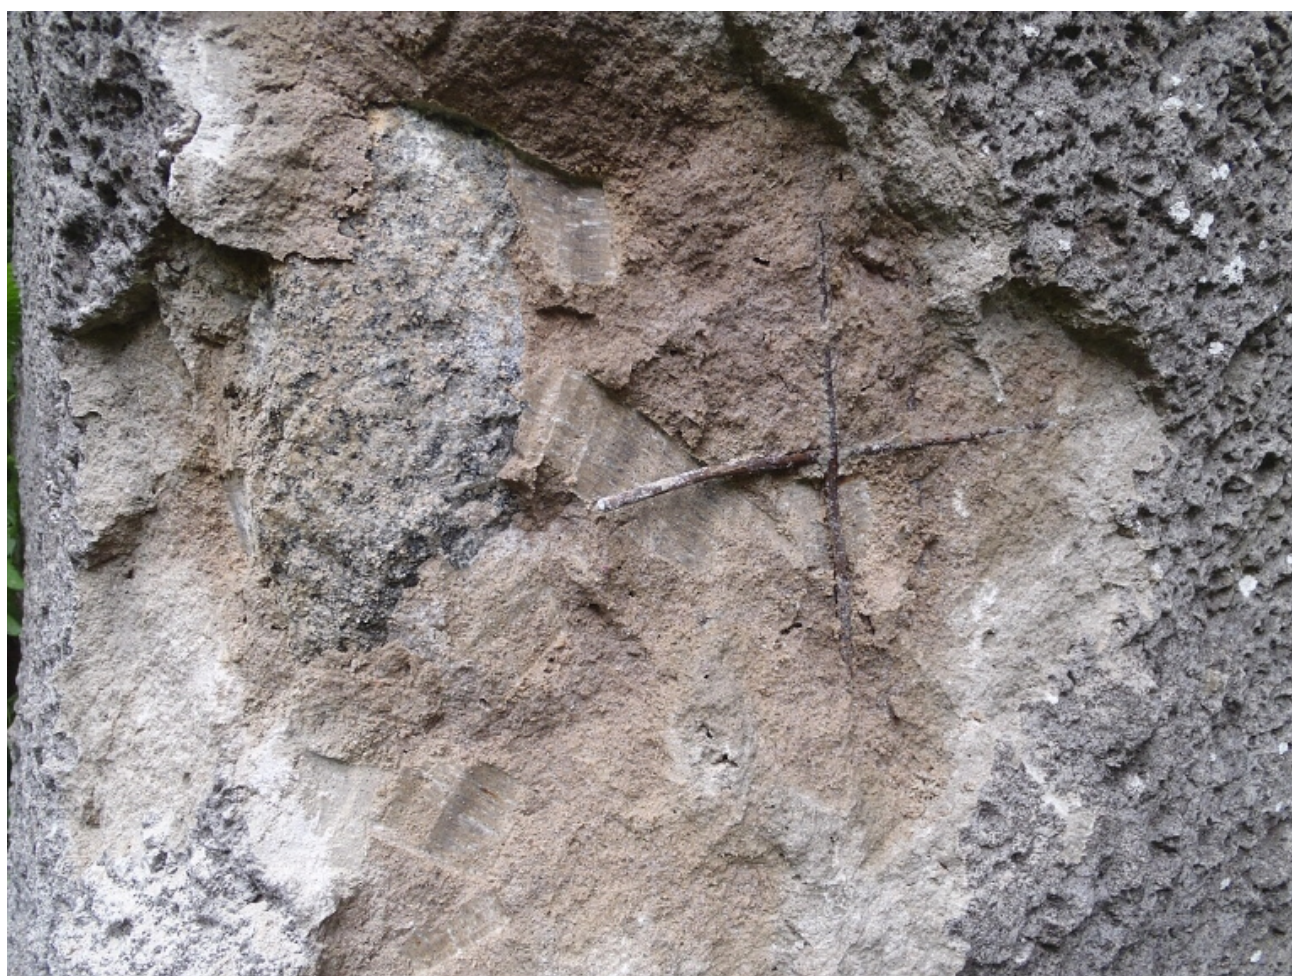
24 umístění sítě ve vrstvě torkretu

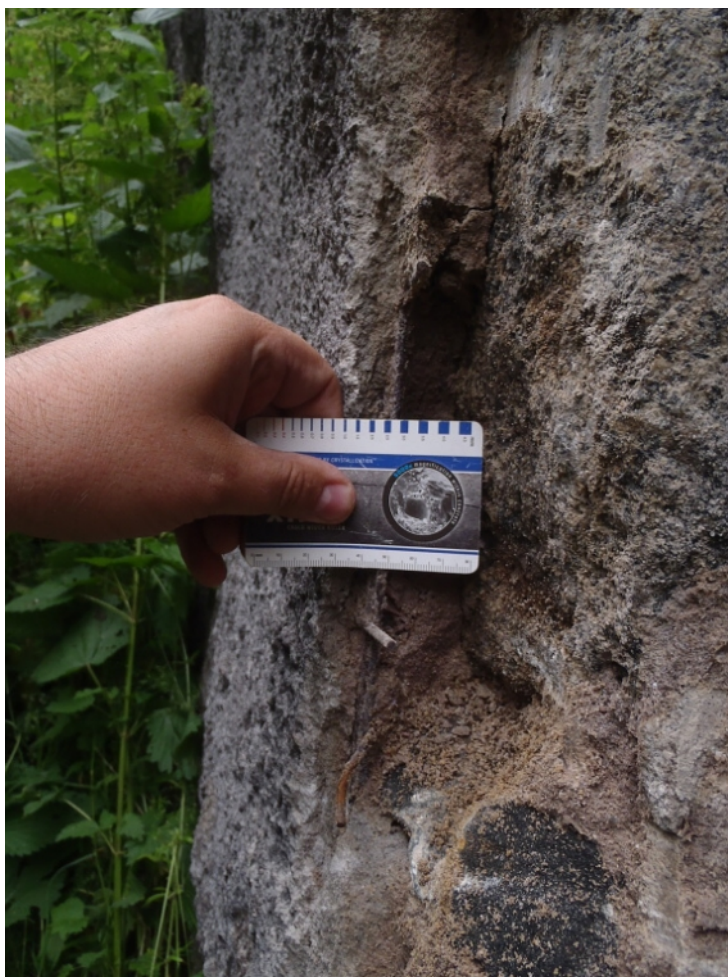
25 umístění sítě ve vrstvě torkretu

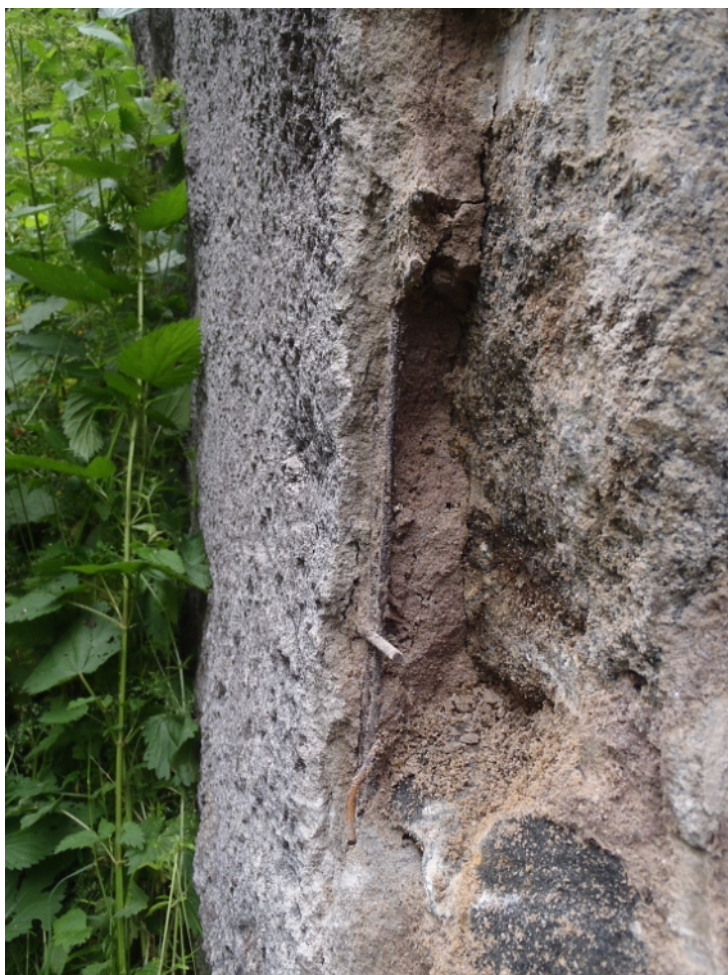
26 snížená kvalita vrstvy pod sítí a její plné nasycení vodou

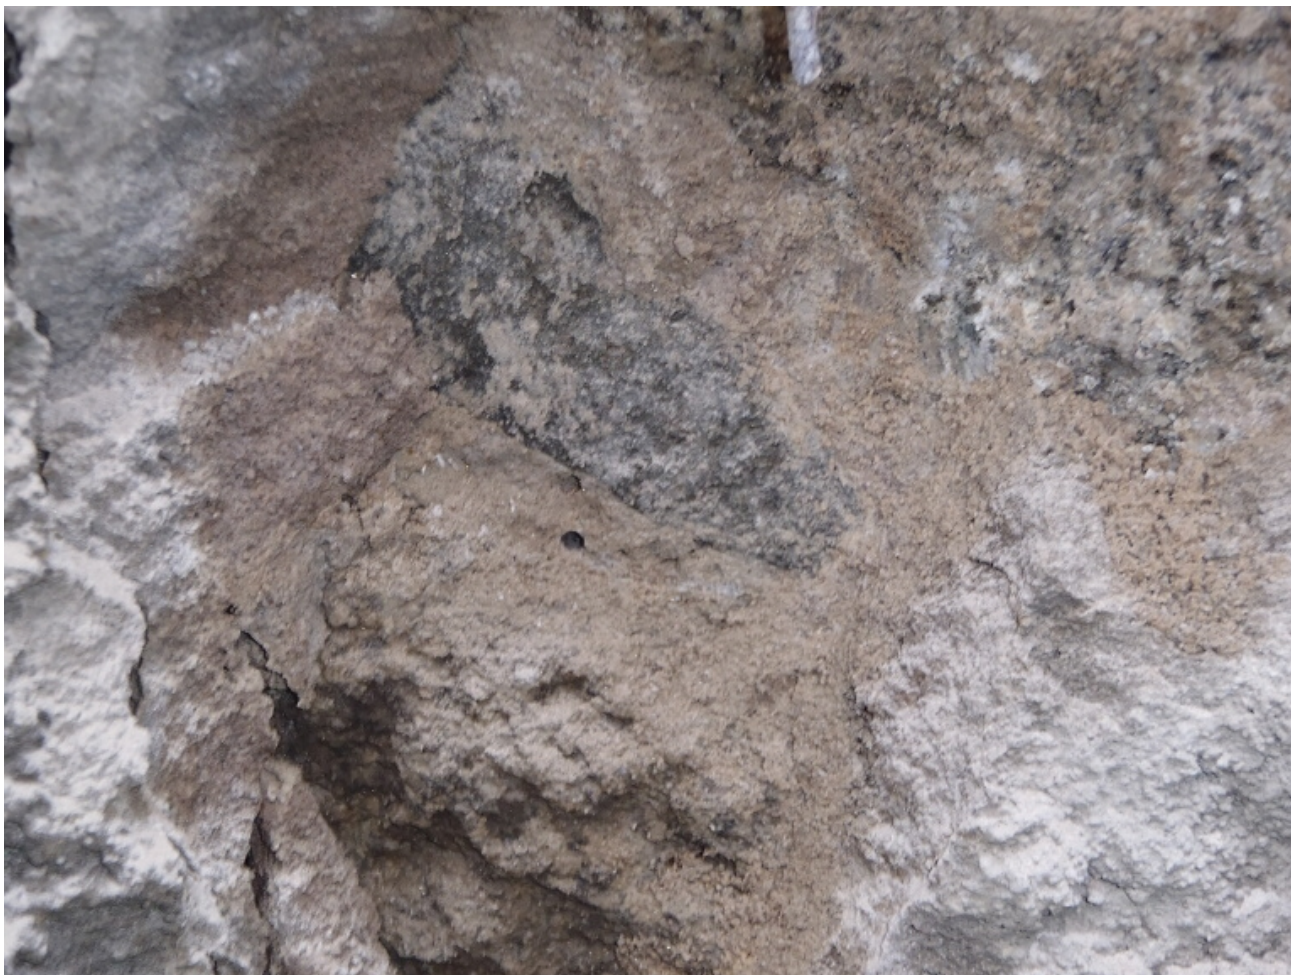
27 snížená kvalita vrstvy pod sítí a její plné nasycení vodou - detail

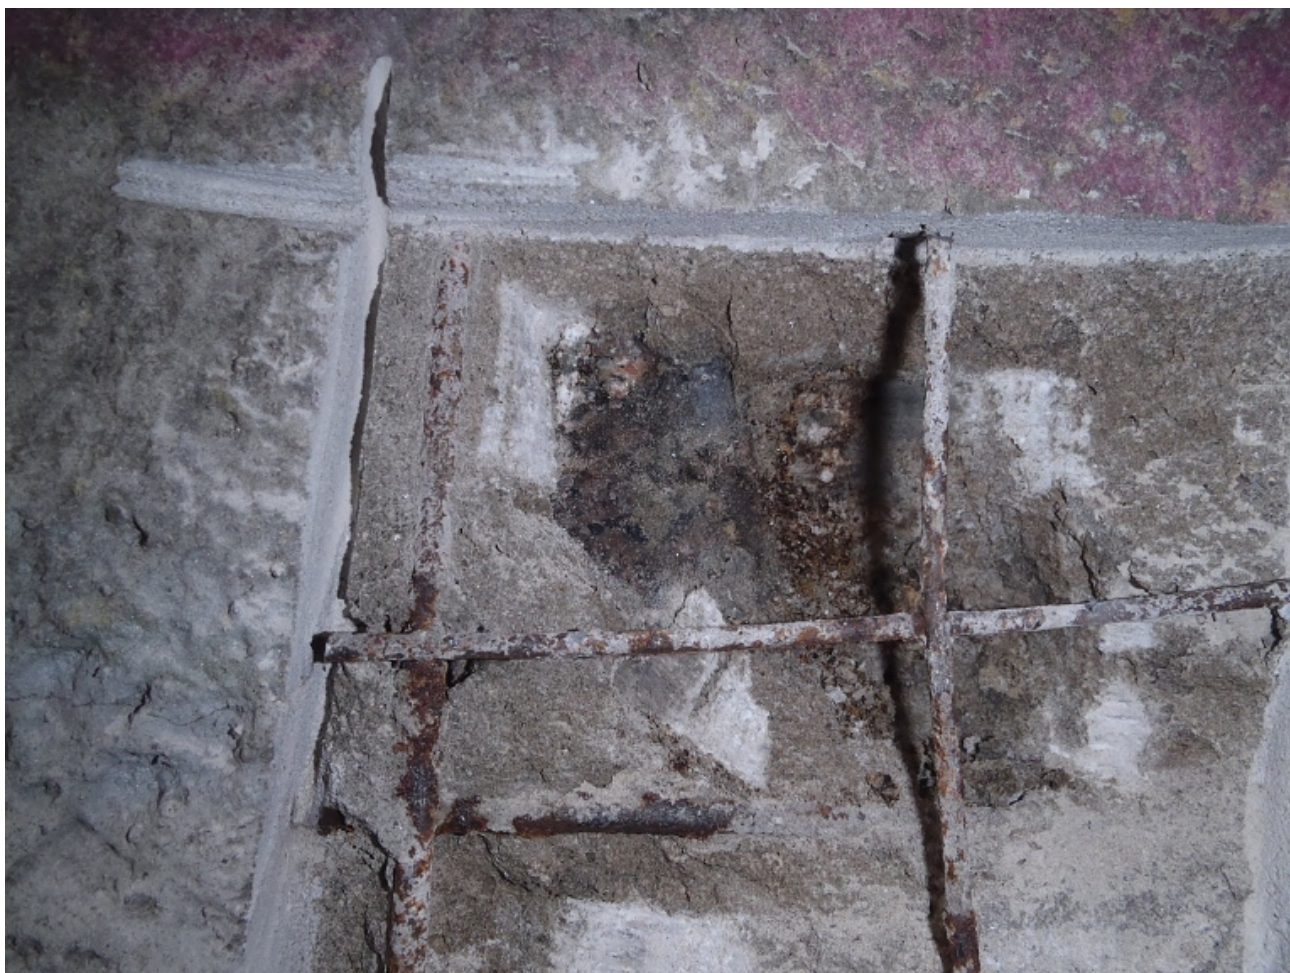
V místech, kde došlo k oddělení torkretu je patrné, že dochází i k postupné degradaci a vypadávání zdící malty zdiva. Současně dochází ke korozi výztužné sítě umístěné v torkretu. Samotný torkret má dostatečnou alkalitu a ke korozi výztuže dochází pouze v místech trhlin, kde je koroze umožněna urychlenou karbonatací cementového tmelu torkretu.

28 koroze výztuže ve vrstvě torkretu

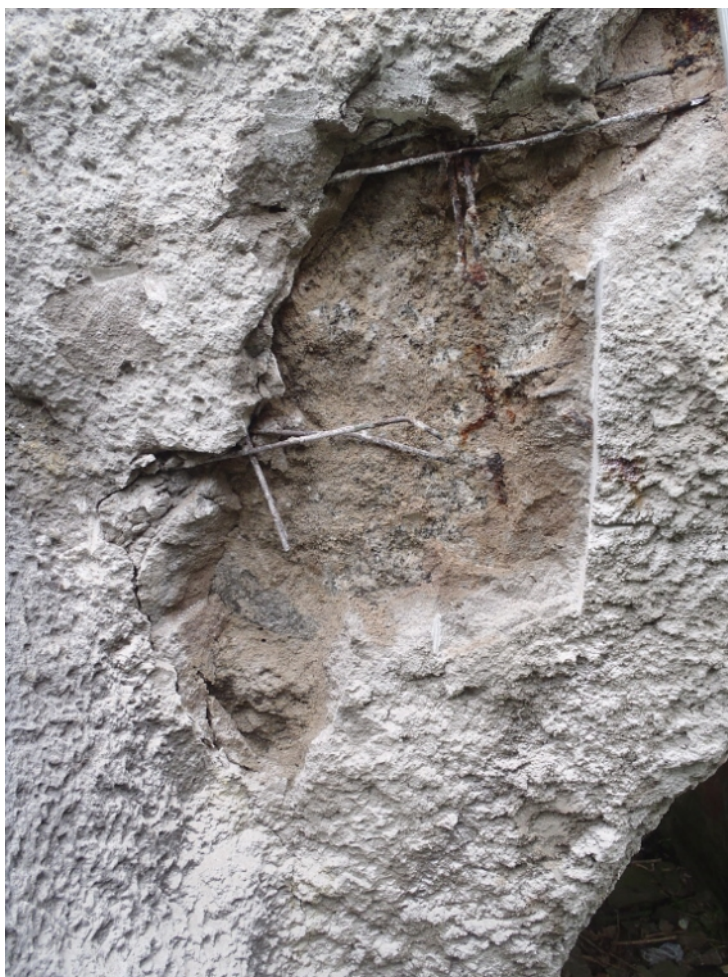
29 koroze výztuže ve vrstvě torkretu

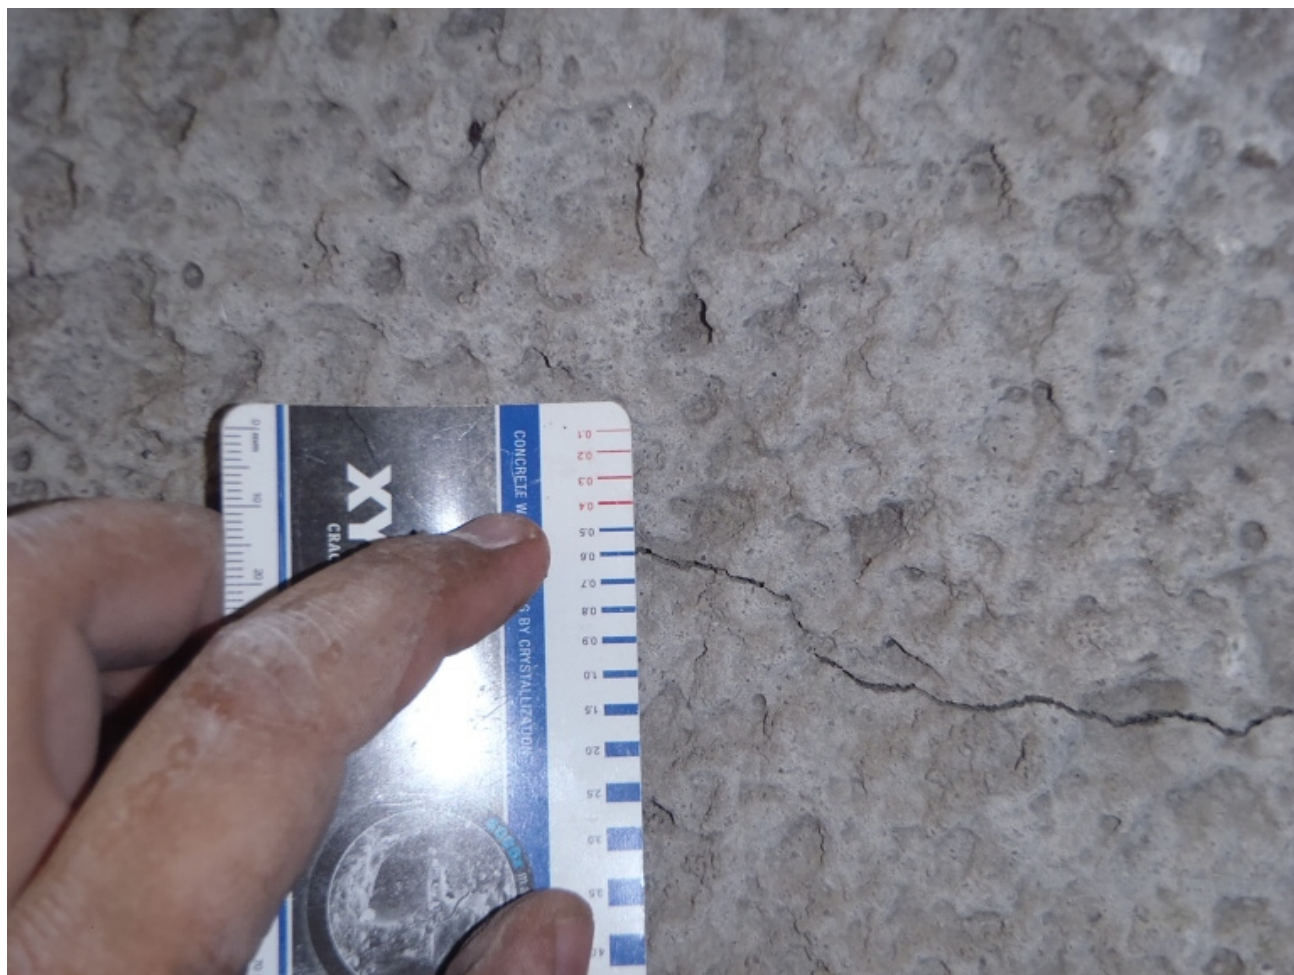
30 detail trhliny v torkretu - spodní líc klenby
