DIAGNOSTICKÝ PRŮZKUM
KONSTRUKCE VOZOVKY
SILNICE III/23642
BRANDÝSEK - PCHERY
KM 0,000 - 3,000

Zpráva č. DV-18-042 z 10/2018

KSÚS Středočeského kraje, p. o.
Zborovská 11
150 21 Praha 5

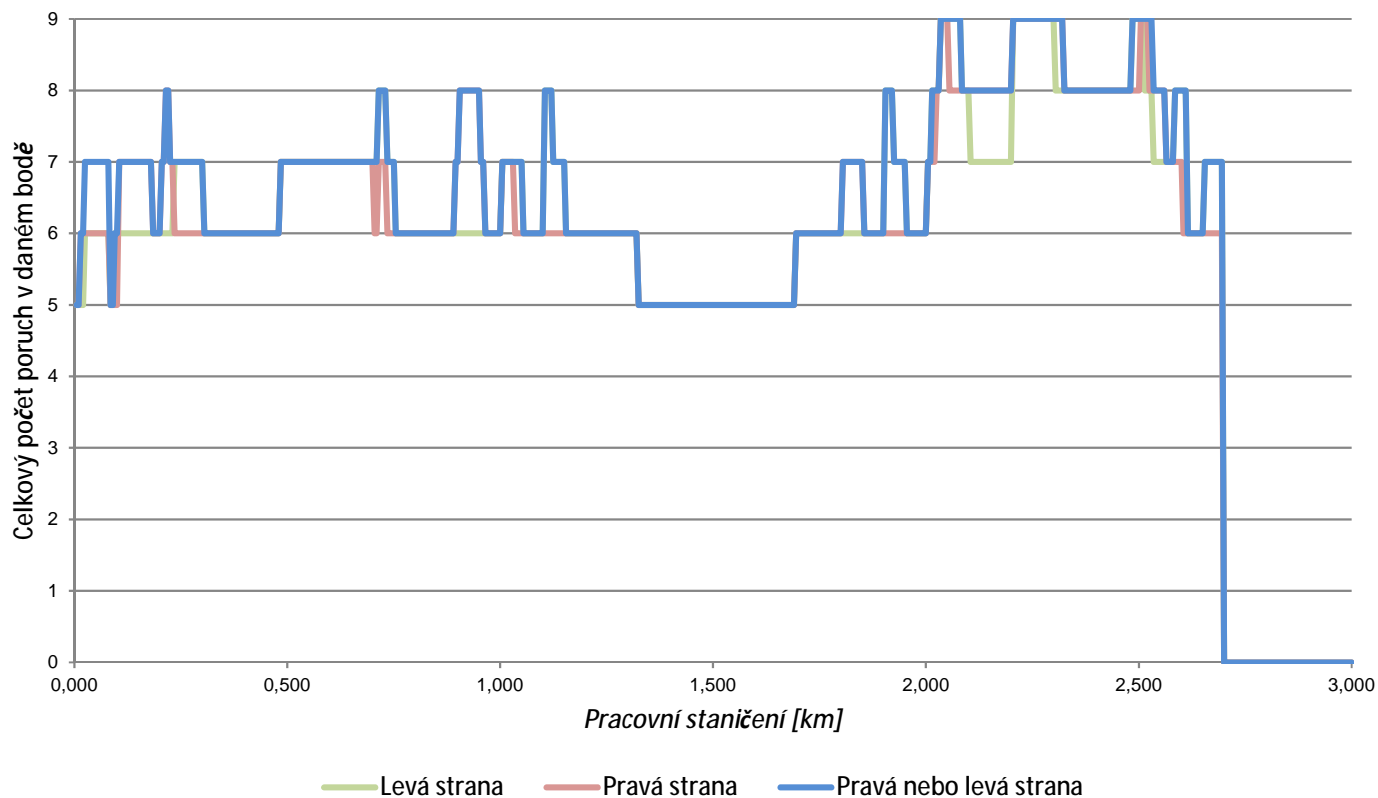
Součtový graf poruch

Název poruchy	Celková délka postižených částí [m]			% zastižené délky komunikace			% ze všech zastižených poruch		
	L	P	L nebo P	L	P	L nebo P	L	P	L nebo P
Kaverny	2695	2695	2695	89,8	89,8	89,8	14,9	14,9	14,9
Ztráta asfaltového tmelu	2695	2695	2695	89,8	89,8	89,8	14,9	14,9	14,9
Hlubková koroze	2695	2695	2695	89,8	89,8	89,8	14,9	14,9	14,9
Výtluky v ohrubné vrstvě a krytu	2225	2225	2225	74,2	74,2	74,2	12,3	12,3	12,3
Vysprávký	2695	2695	2695	89,8	89,8	89,8	14,9	14,9	14,9
Síťové trhliny	425	350	575	14,2	11,7	19,2	2,3	1,9	3,2
Olamování okrajů vozovky	430	520	580	14,3	17,3	19,3	2,4	2,9	3,2
Místní pokles	830	840	1060	27,7	28,0	35,3	4,6	4,6	5,8
Plošná deformace vozovky	2695	2695	2695	89,8	89,8	89,8	14,9	14,9	14,9
Plošná deformace vozovky - velmi výrazná	220	220	220	7,3	7,3	7,3	1,2	1,2	1,2

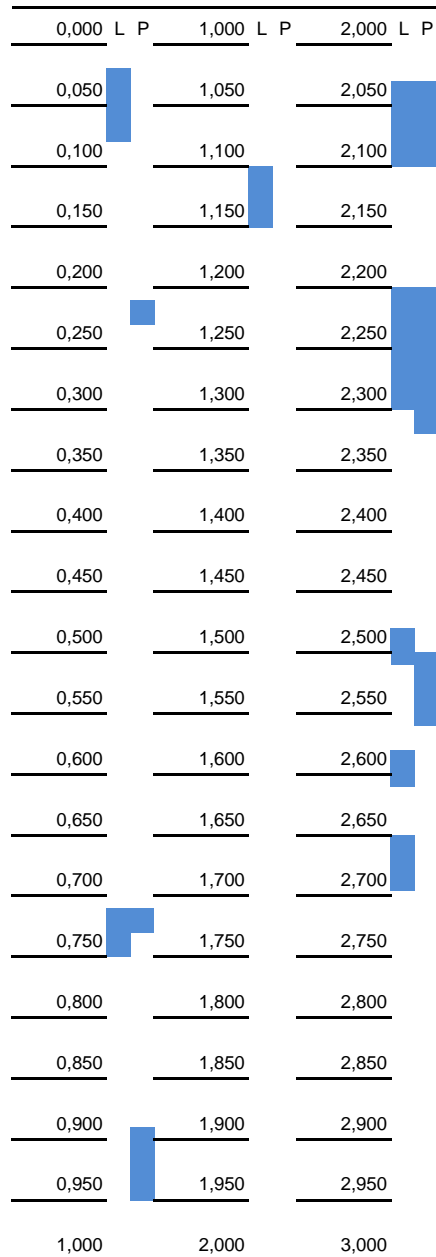
Záznamový list poruchy: Síťové trhliny

Název poruchy:	Síťové trhliny	Číslo dle TP 82 :	17	Číslo dle. č. ŘSD:	8				
Popis:	V první fázi se podobají mozaikovým trhlinám, ale zasahují všechny asfaltové vrstvy vozovky. Velikost ok je přibližně podle tloušťky asfaltových vrstev 10 - 40 cm.								
Statistické zpracování:	Celková délka poškozených částí [m]			% zastižené délky komunikace			% ze všech zastižených poruch		
	L	P	L nebo P	L	P	L nebo P	L	P	L nebo P
	425	350	575	14,2	11,7	19,2	2,3	1,9	3,2
Poznámka:

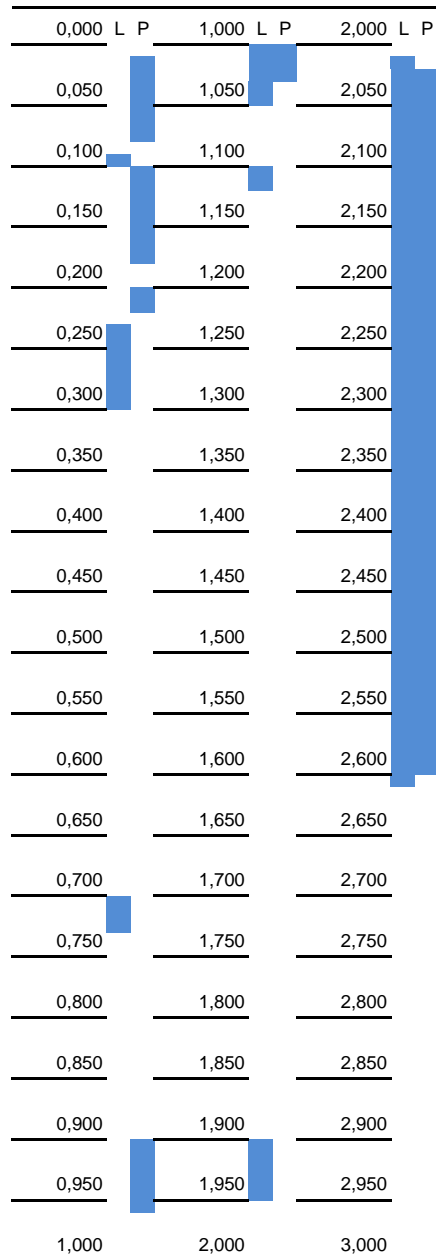
Název poruchy:	Místní pokles	Číslo dle TP 82 :	24	Číslo dle. č. ŘSD:	15				
Popis:	Místní více či méně kruhová prohlubeň o různém průměru a různé hloubce.								
Statistické zpracování:	Celková délka postižených částí [m]			% zastižené délky komunikace			% ze všech zastižených poruch		
	L	P	L nebo P	L	P	L nebo P	L	P	L nebo P
	830	840	1060	27,7	28,0	35,3	4,6	4,6	5,8
Poznámka:
