## **II/240 Černý Vůl**

### **Opěrná zed'**

- Posouzení stávajícího stavu**
- Návrh opatření**

**Datum** : Listopad 2018

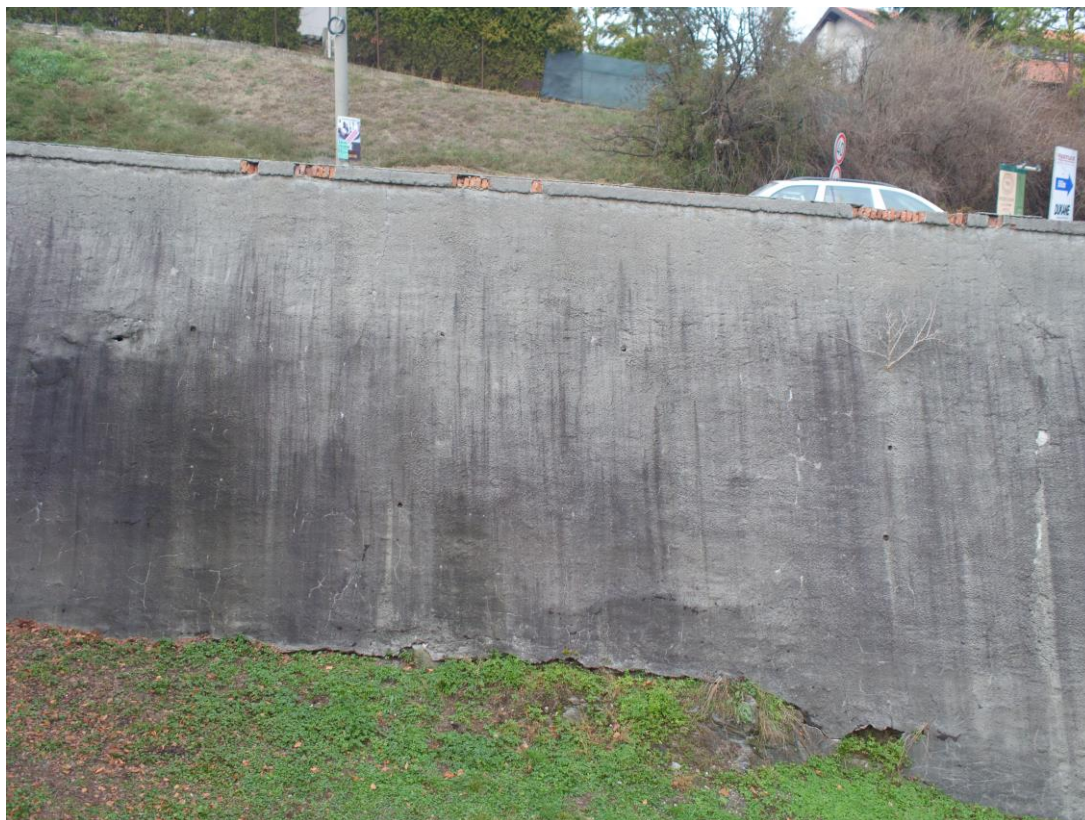
Stav vlastní konstrukce zdi nelze vizuální prohlídkou exaktně popsat. Je vlastně v celé ploše překrytá betonovým nástřikem. Je ovšem patrné, že plášť je již ve většině plochy oddělen od podkladu, zatéká za něj voda z komunikace (kde zamrzá) a plášť je tedy (kromě míst, kde je kotvený) nefunkční. Neplní ani ochrannou, ani stabilizační funkci, pouze zakrývá pravý stav konstrukce.

Severní část zdi -torkretový plášť

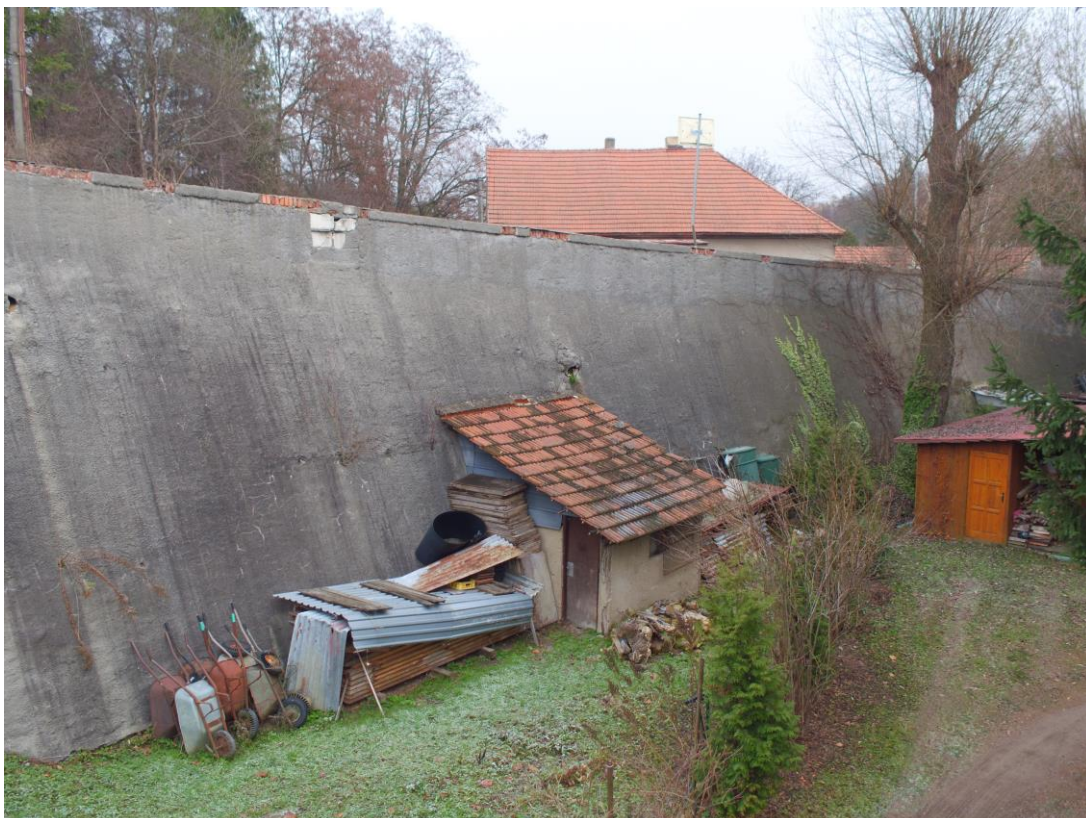
Dtto jako předcházející

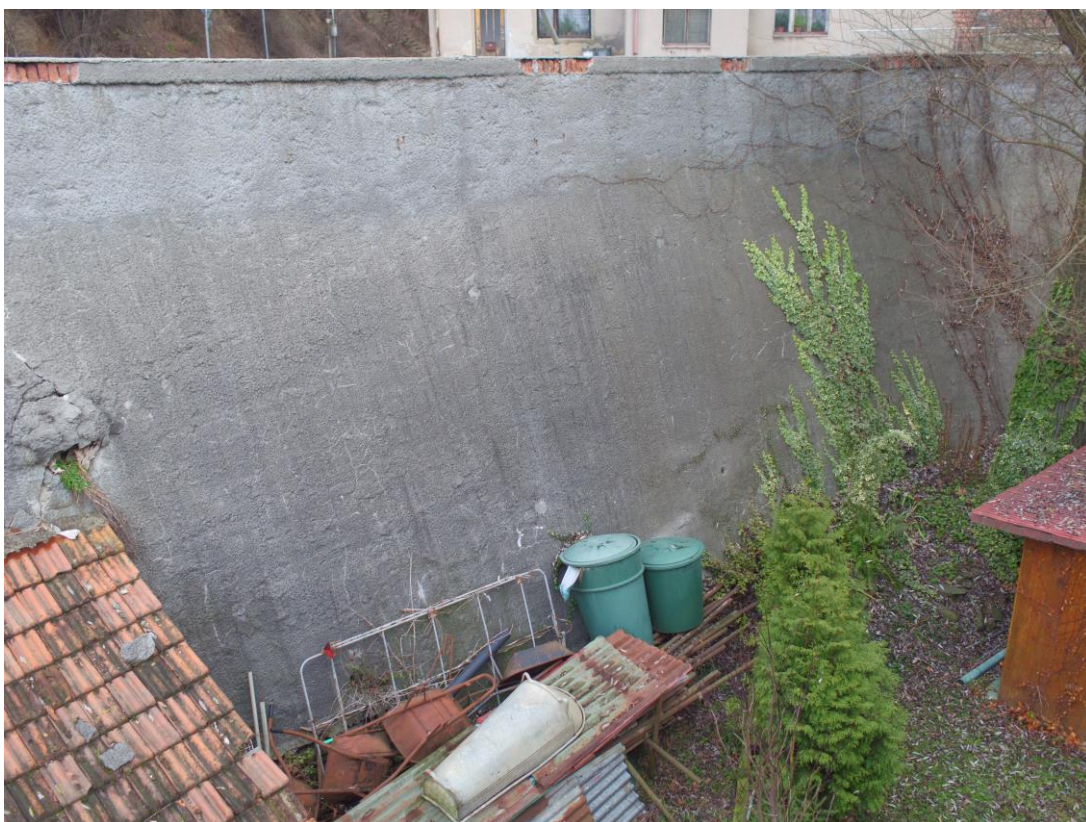
Porušený torkretový plášť

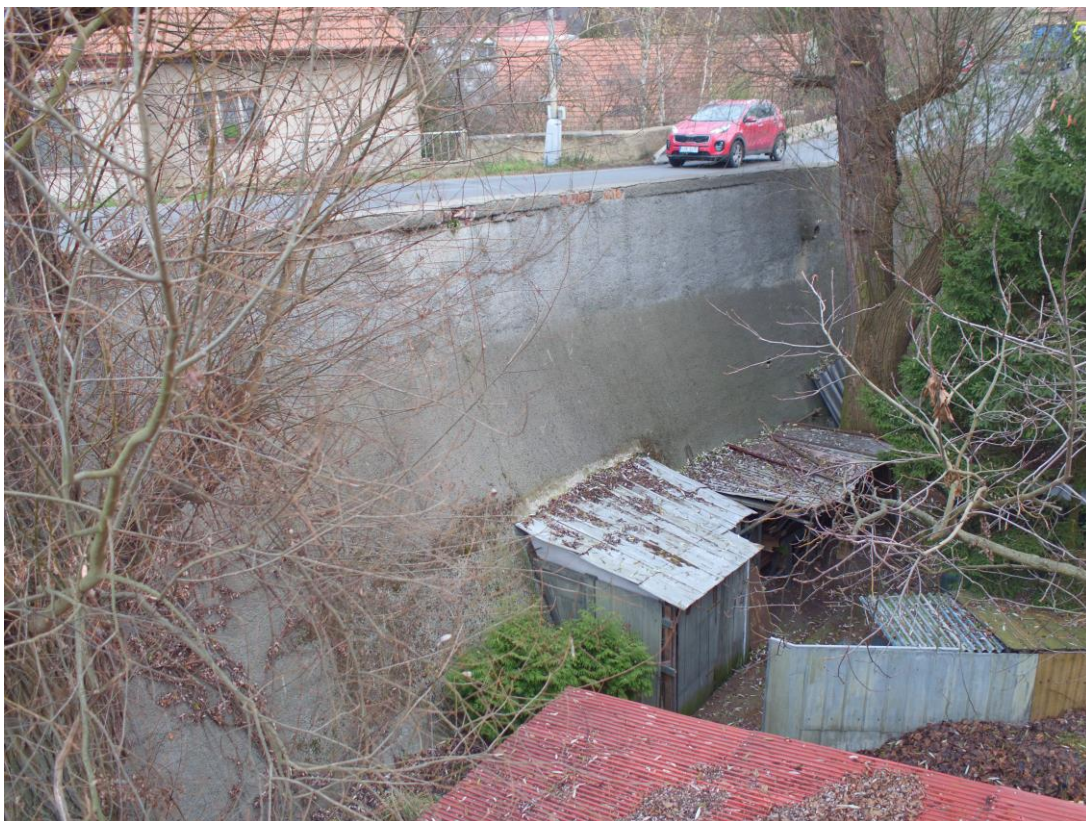
Střední část zdi – první odvodňovač (za stromem vpravo)

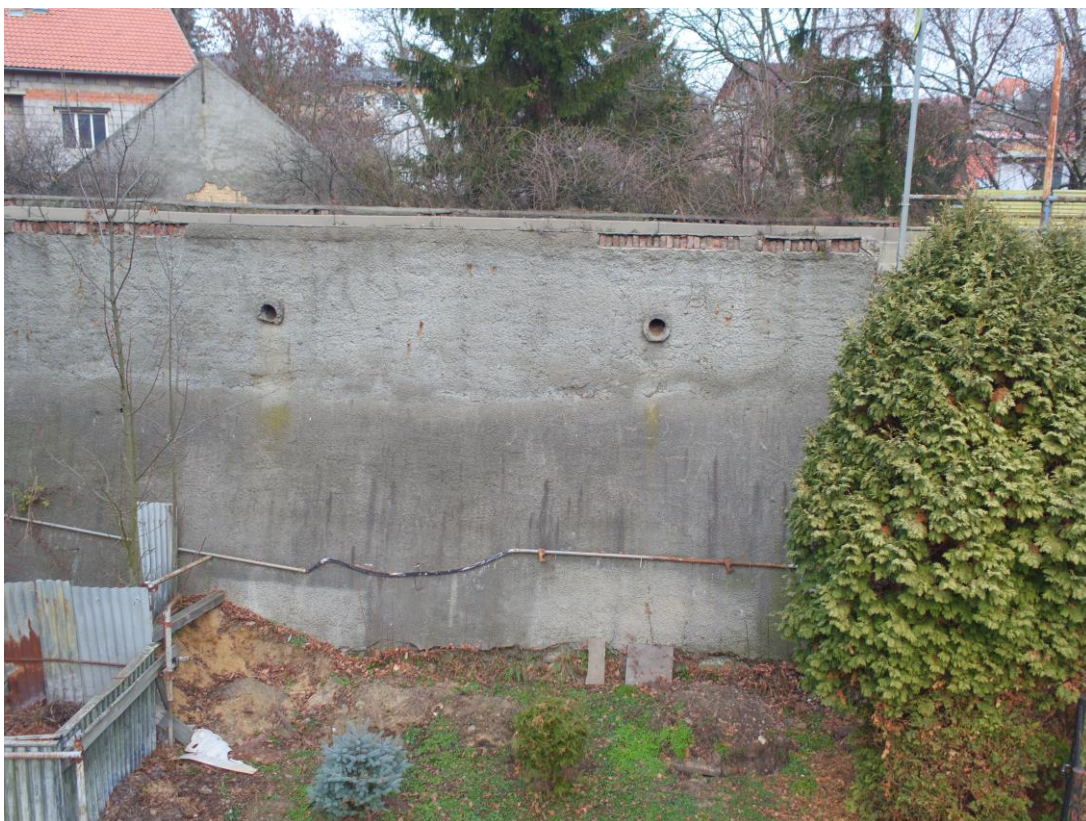
Líc opěrné zdi před mostem

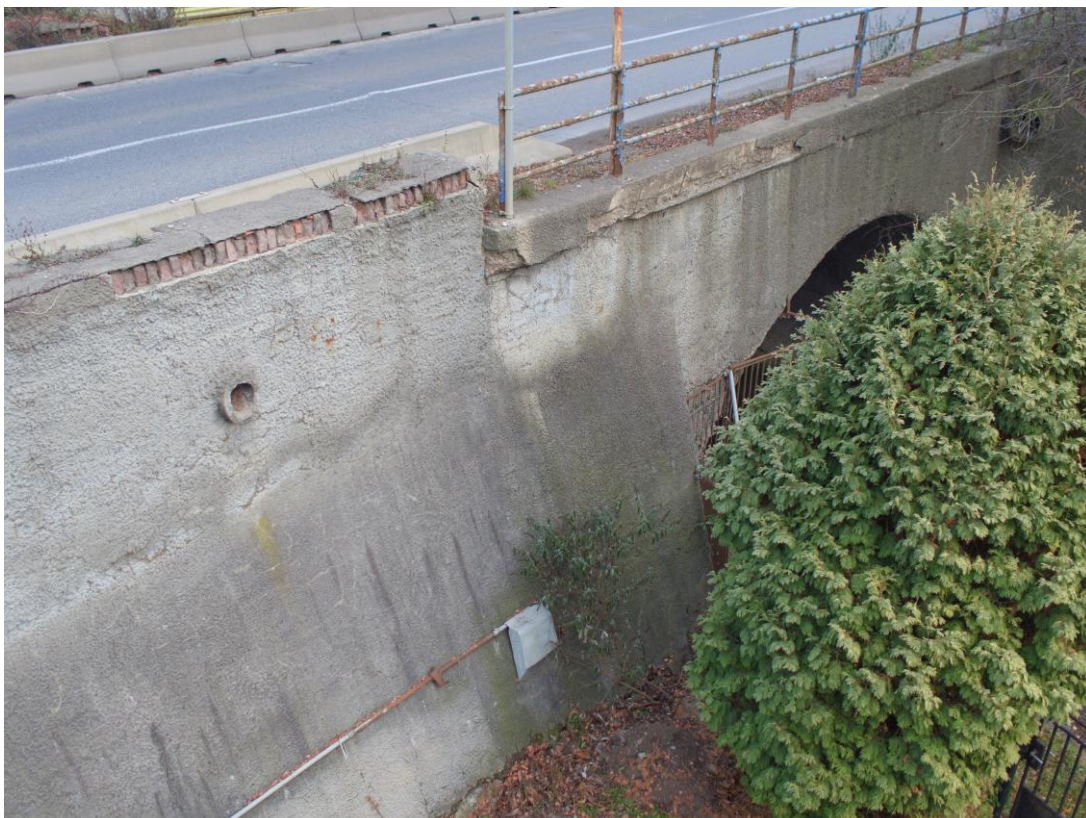
Napojení opěrná zed' – most

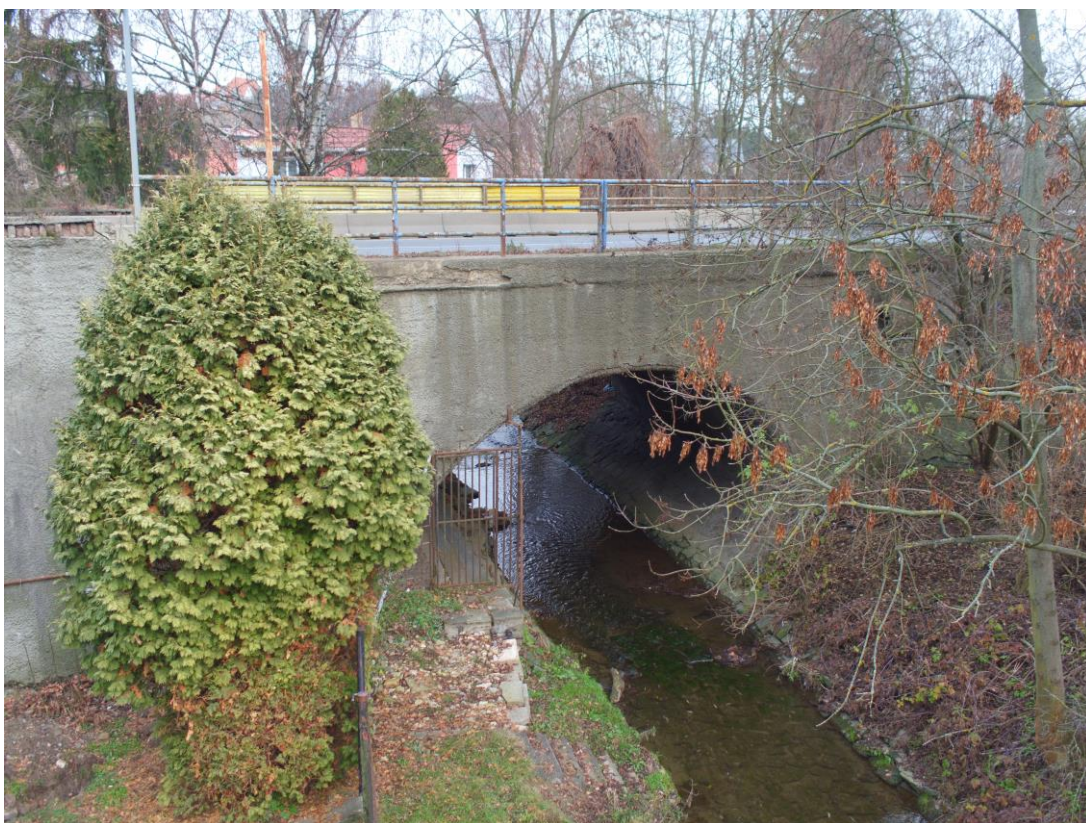
Most přes Únětický potok

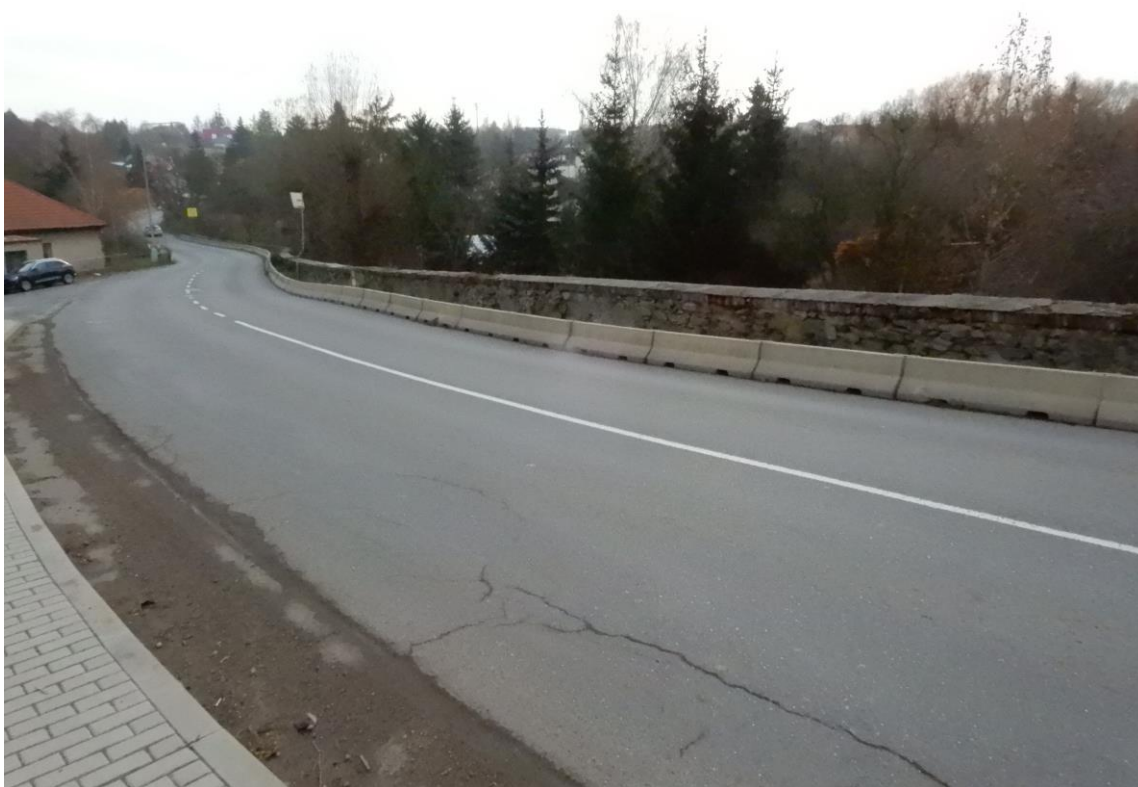
Koruna zdi je zcela rozpadlá, bez pojiva, drží pohromadě pouze díky letitým opravám a díky tomu, že byl provoz na komunikaci od parapetu koruny zdi přece jenom oddálen. Částečně ještě drží torkret zvnějšku zdi.

Koruna opěrné zdi

- Z parapetní zídky odstranit veškeré uvolněné části konstrukce, které hrozí odpadnutím přes korunu zdi.
- V celém úseku opěrné zdi upravit maximální rychlost na 30 km/hod.

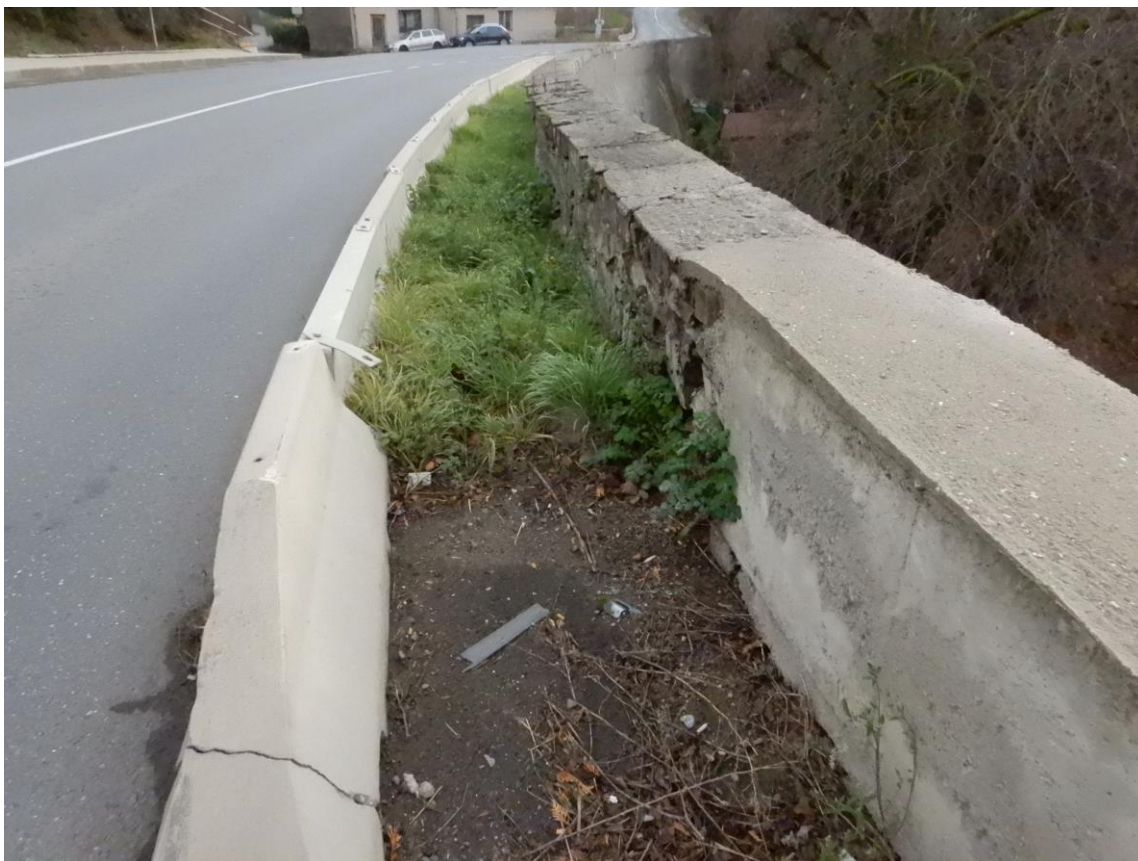
Prostor mezi betonovým svodidlem a parapetem je zanesený – tím pádem nefungují odvodňovače – a zarostlý travou (a pokrytý vrstvou odpadků).

Zarostlý pruh mezi svodidly a parapetem zdi

- Je třeba vyčistit prostor mezi svodidly a parapetní zídkou. Prostor nejen vyčistit, ale také ho čistý udržovat.
- Tím pádem by měl jít vyčistit a zprovoznit odvodňovací systém komunikace.

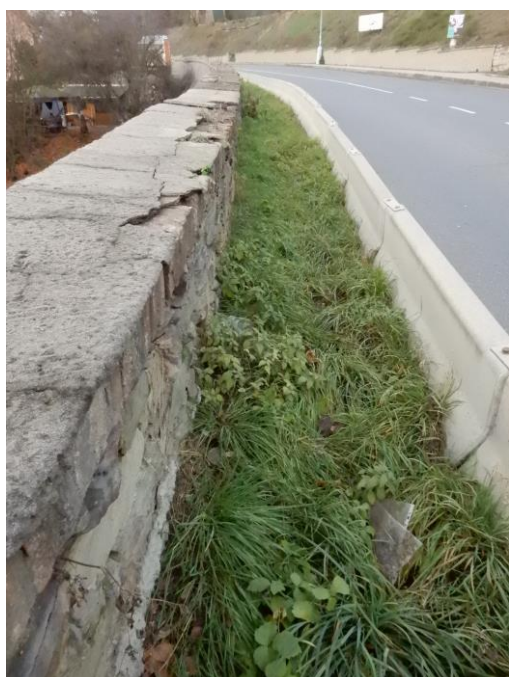
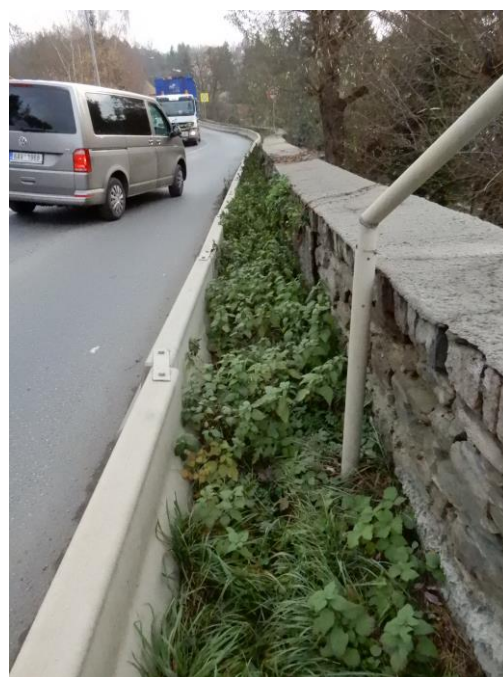
Dtto jako předcházející

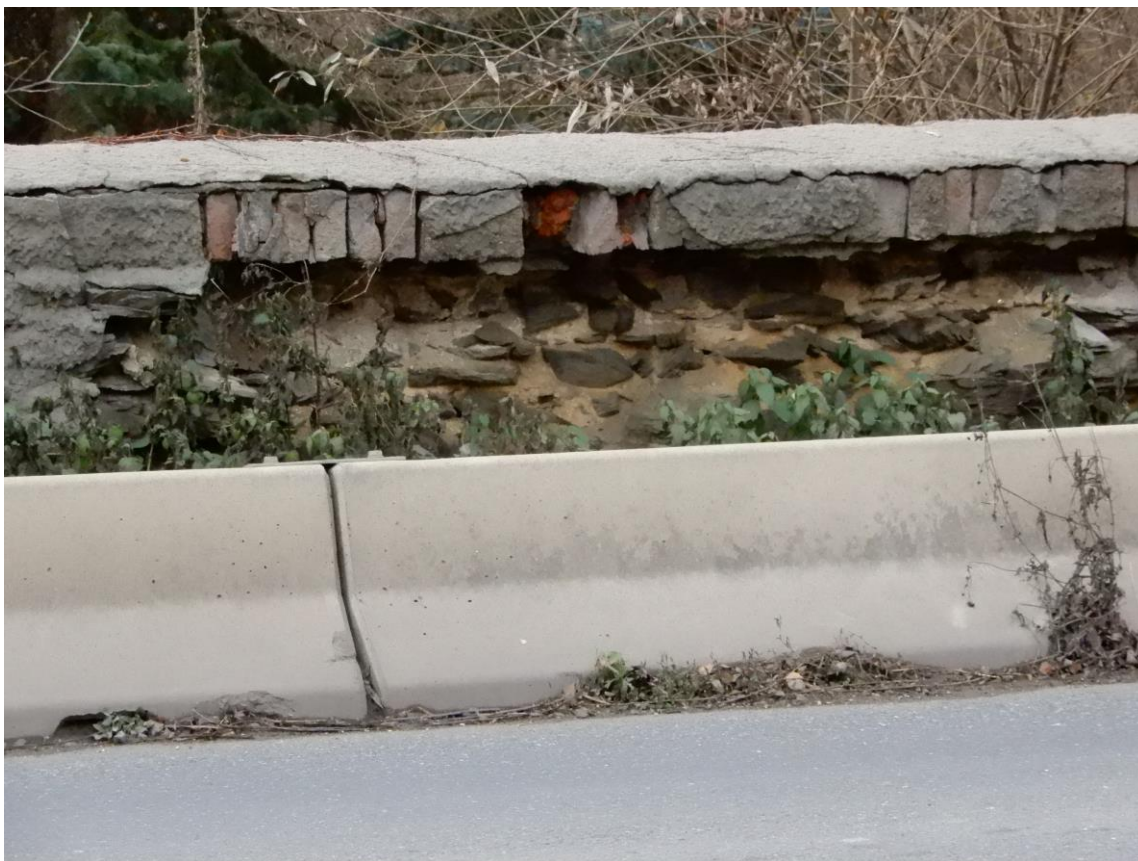
Totálně rozpadlá parapetní zídka opěrné zdi

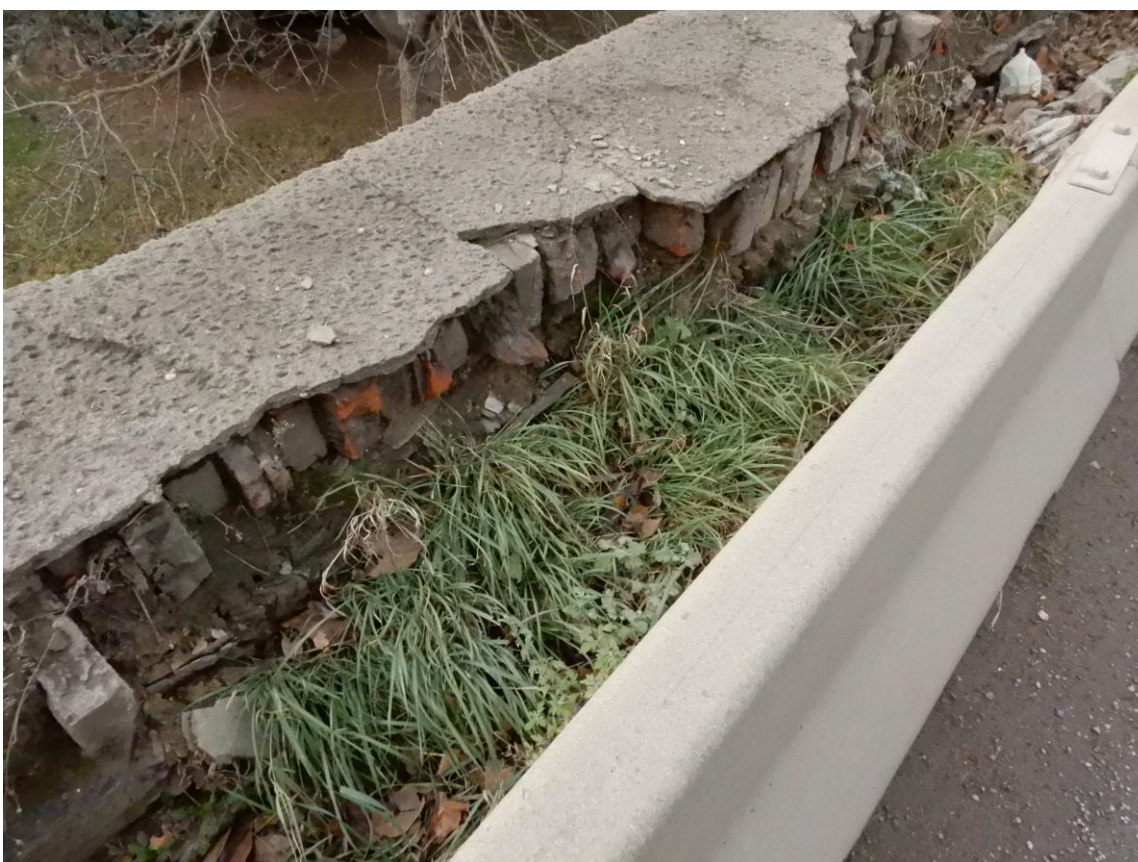
Detail – jiné místo

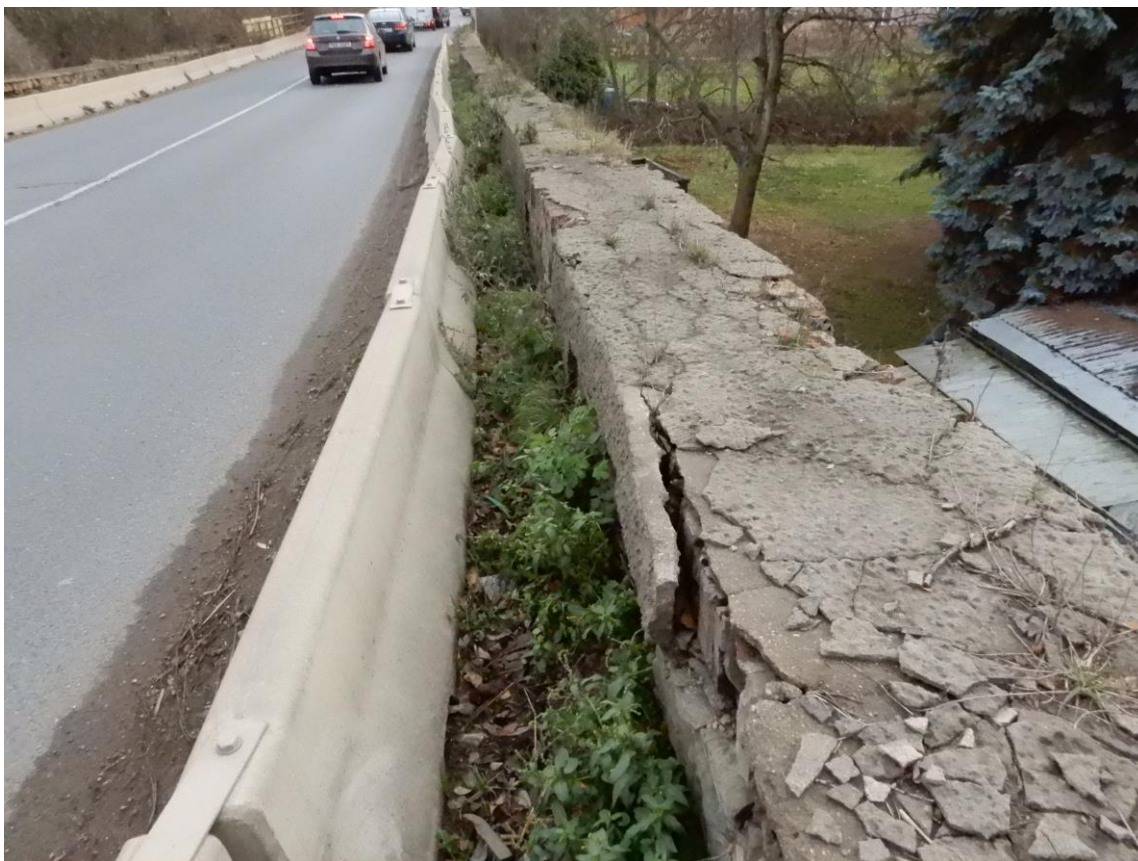
A protože se koruna zdi zvolna začala rozpadat – torkretový plášť je z parapetní zídky ze strany komunikace prakticky pryč, bylo nakonec provedeno dopravní opatření a to tak, že cca 0,5 – 1 m od vnitřního líce parapetu zdi byla do vozovky osazena betonová nízká mobilní svodidla tak, aby se nápravový tlak projíždějících vozidel vzdálil od koruny zdi.

Zcela oddělený torkret, který kryl parapetní zídku

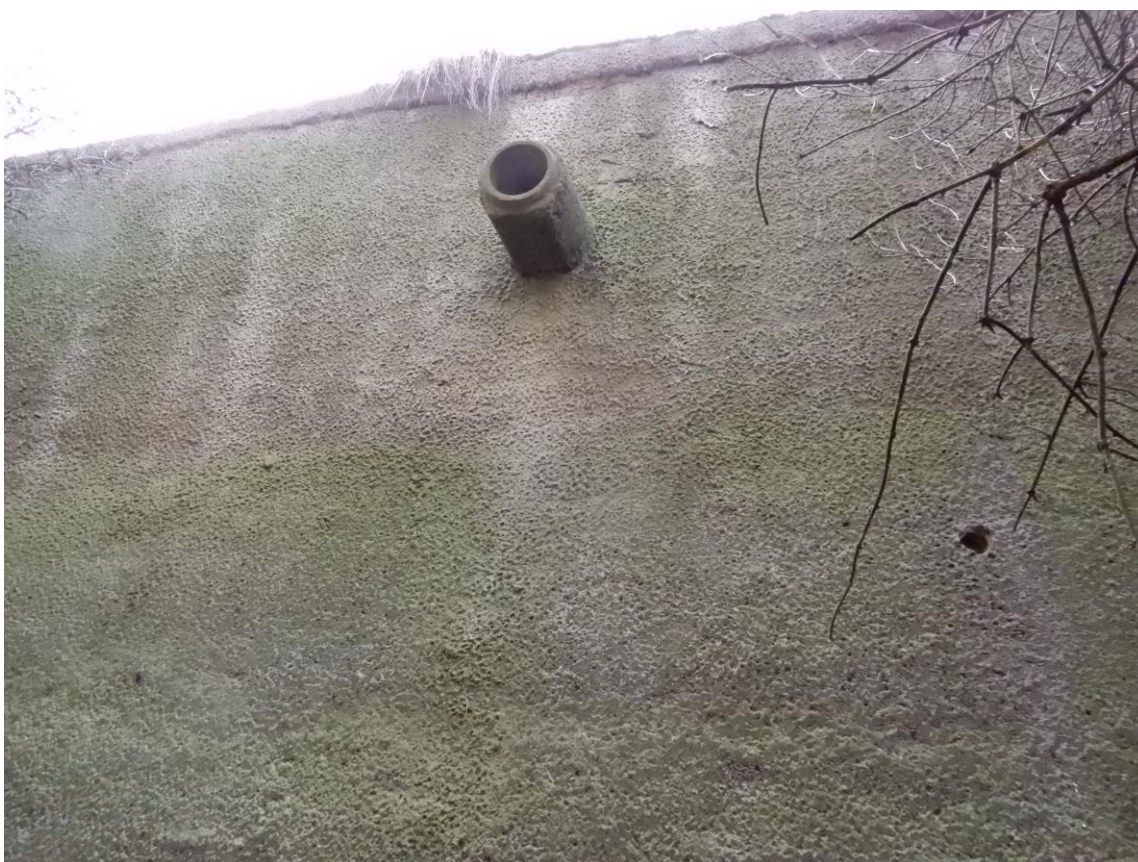
Nefunkční odvodňovač
