Objednatel:	Středočeský kraj	Obec:	Lhota, Křenek, Borek, Stará Boleslav	Kraj:	Středočeský
Akce:	II/331 BRANDÝS NAD LABEM – I/9, REKONSTRUKCE G. SOUVISEJÍCÍ DOKUMENTACE DIAGNOSTICKÝ PRŮZKUM VOZOVKY			Datum	Stupeň
Část:				09/2018	DSP/PDPS
Příloha:				Souprava	Č. přílohy G.1

DIAGNOSTICKÝ PRŮZKUM
KONSTRUKCE VOZOVKY
SILNICE II/331
BRANDÝS NAD LABEM, ET. VII

KM 13,920 - 18,425

Zpráva č. DV-18-047 z 11/2018

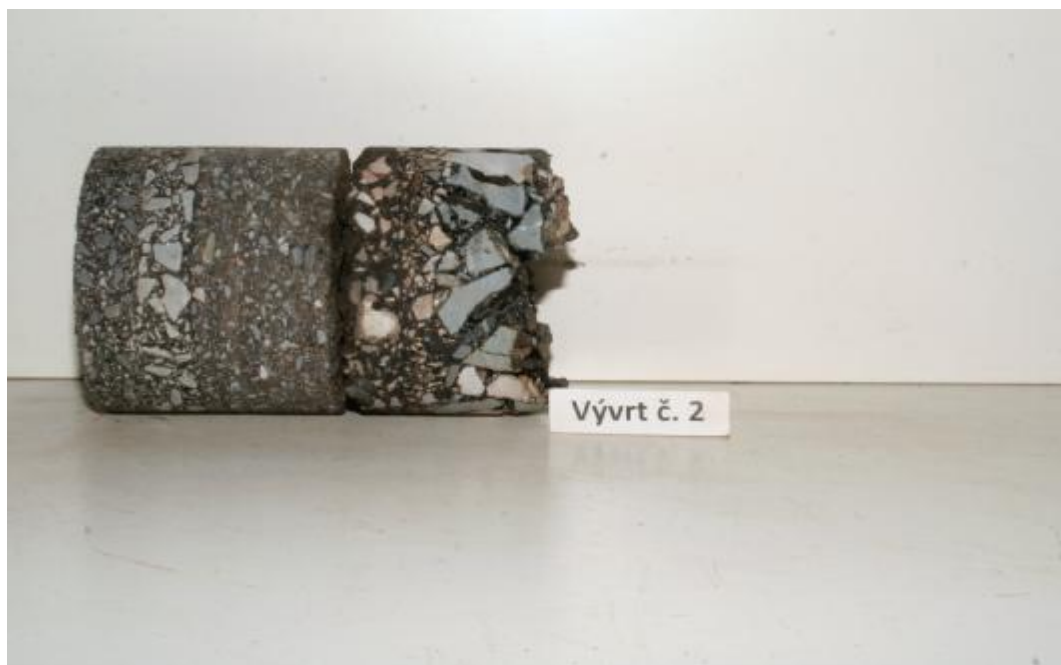
VÝVRT Č. 2 - staničení km 15,200 P

spojení vrstev		tloušťka vrstvy
28,1 kN	AC 11	30 mm
43,2 kN	AC 11	30 mm
nefunkční kN	AC 11	68 mm
	AC 16	45 mm
	PM	63 mm

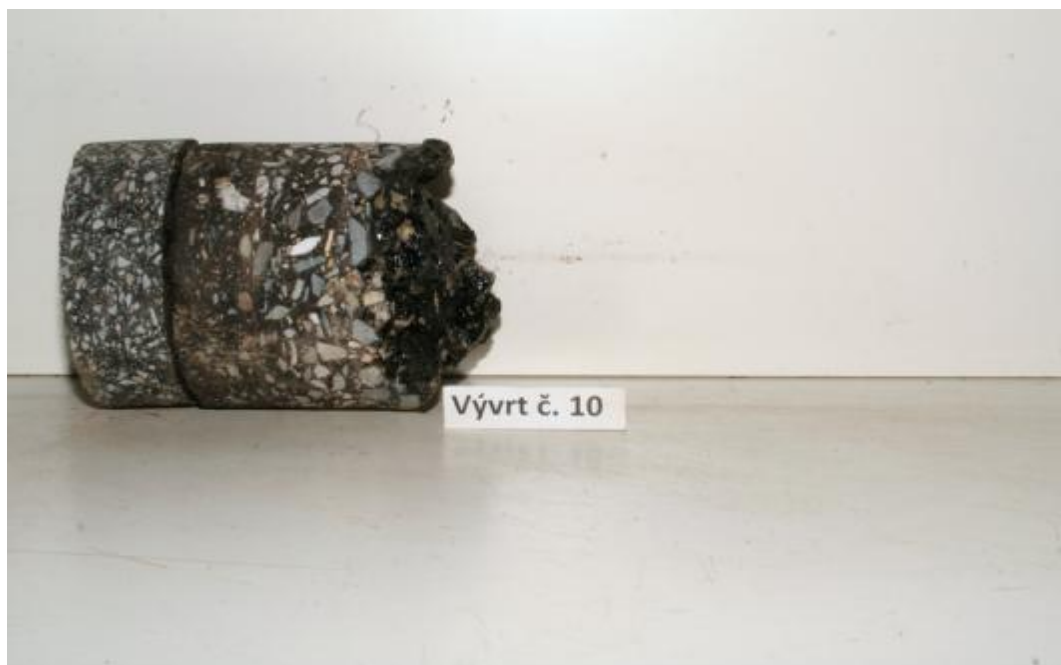
VÝVRT Č. 10 - staničení km 17,020 L

spojení vrstev		tloušťka vrstvy
nefunkční kN	AC 11	56 mm
16,8 kN	AC 11	40 mm
	AC 11	59 mm
	PM	58 mm

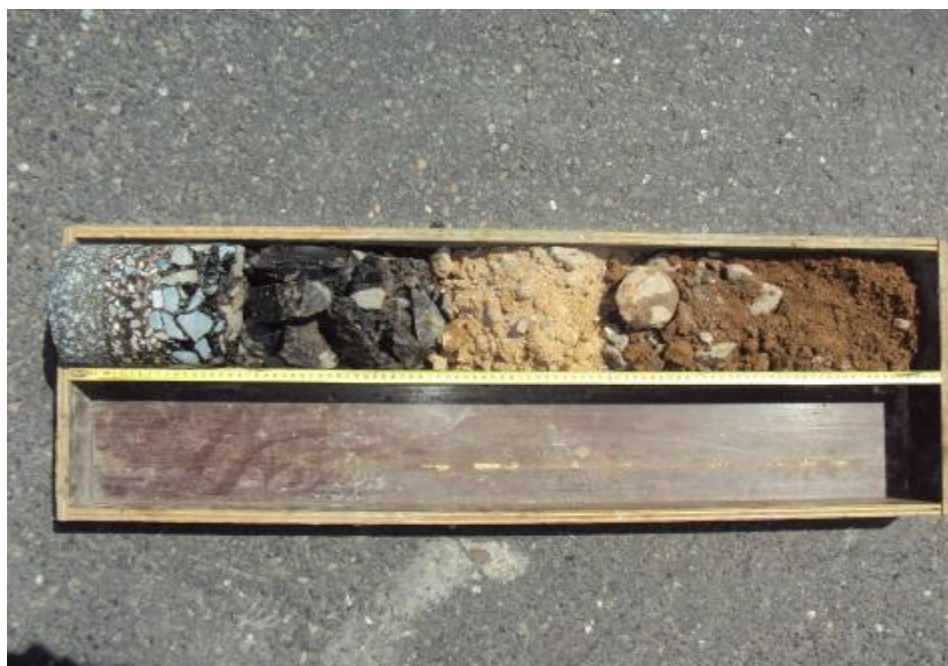
SONDA č. 15 - staničení km 13,970 L

tloušťka vrstvy	
AC	120 mm
PM	70 mm
G2 GP Štěrka špatně zrněný	220 mm
G3 G-F Štěrka s příměsí jemnozrné zeminy	200 mm
S4 SM Písek hlinitý	390 mm

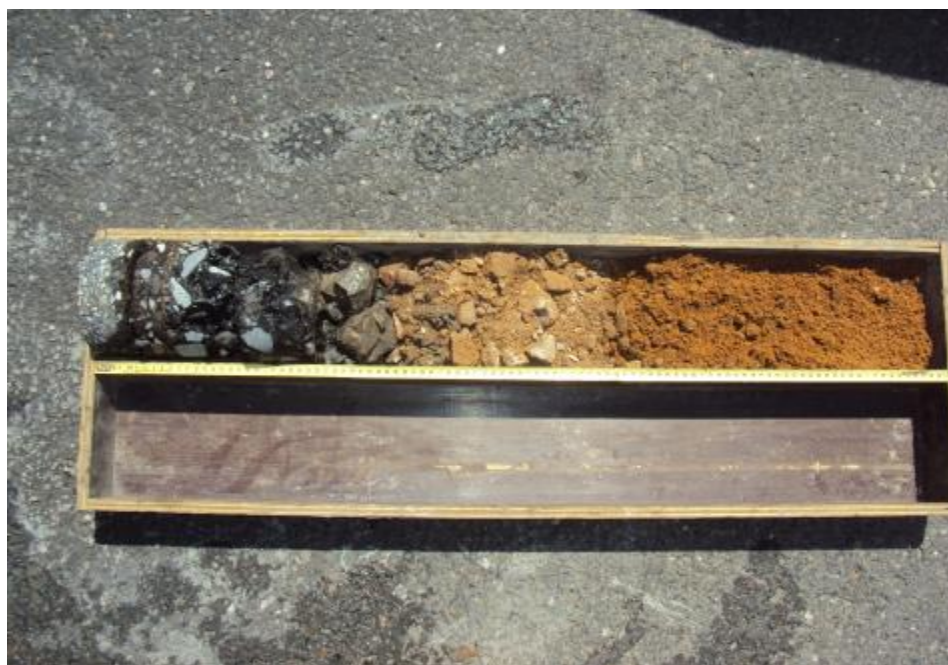
SONDA č. 14 - staničení km 14,320 L

tloušťka vrstvy	
AC	100 mm
PM	160 mm
G2 GP Štěrka špatně zrněný	90 mm
G3 G-F Štěrka s příměsí jemnozrné zeminy	260 mm
S2 SP Písek špatně zrněný	390 mm

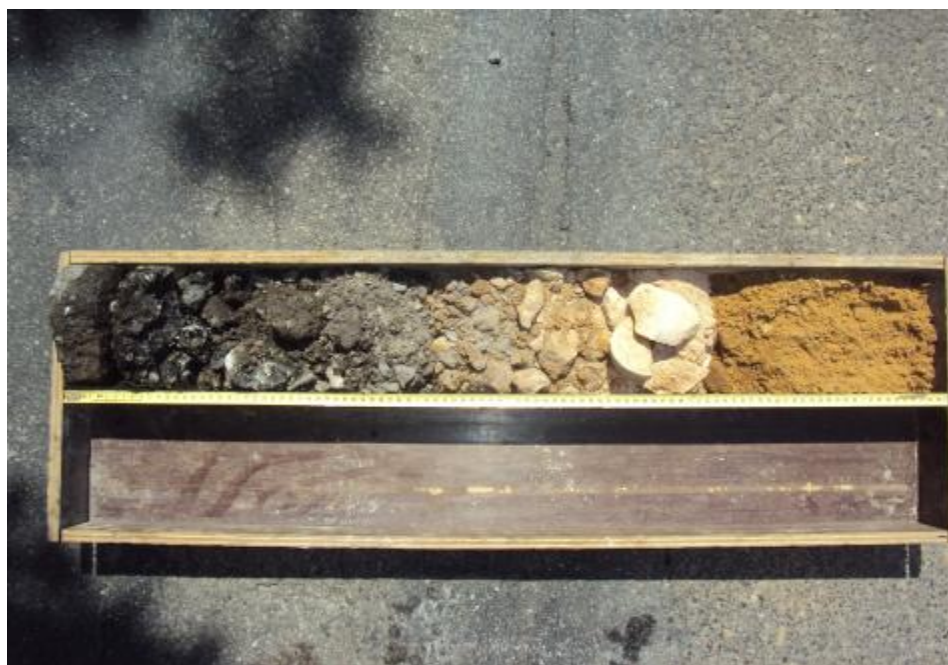
SONDA č. 12 - staničení km 15,520 L

tloušťka vrstvy	
AC	80 mm
PM	50 mm
G2 GP Štěrka špatně zrněný	280 mm
S2 SP Písek špatně zrněný + pískovec	330 mm
S2 SP Písek špatně	260 mm

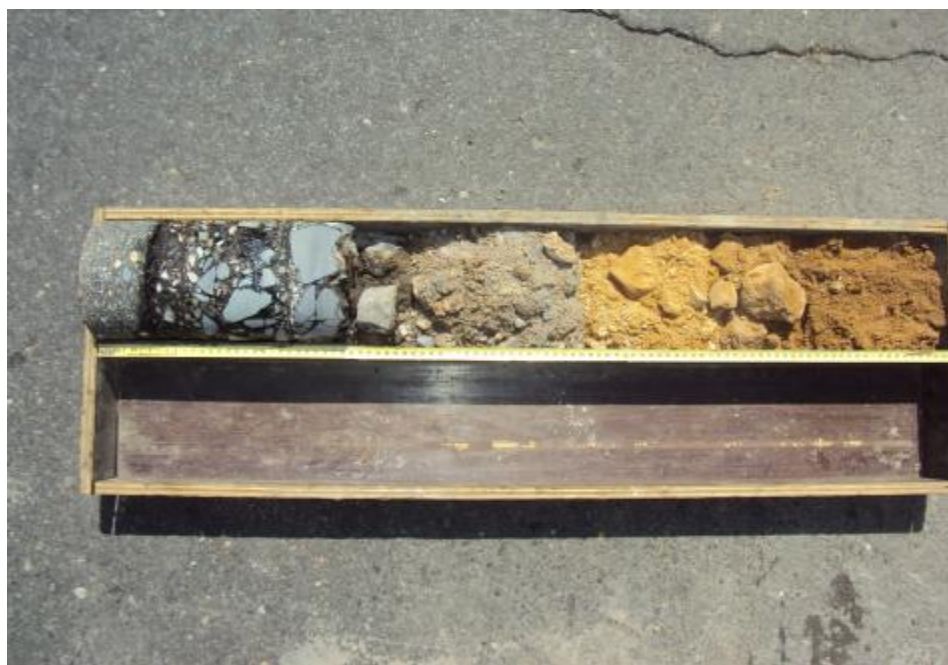
SONDA č. 11 - staničení km 16,020 L

tloušťka vrstvy	
AC	130 mm
PM	160 mm
G2 GP Štěrka špatně zrněný	270 mm
S2 SP Písek špatně zrněný + pískovec	220 mm
S2 SP Písek špatně	160 mm

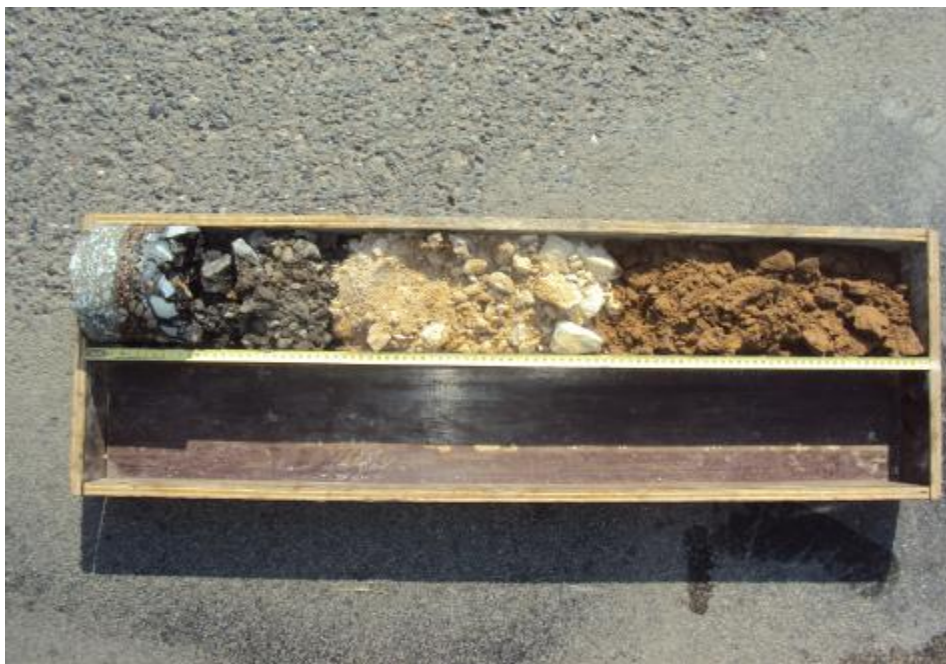
SONDA č. 4 - staničení km 16,420 P

tloušťka vrstvy	
AC	90 mm
PM	40 mm
G1 GW Štěrk dobře zrněný	150 mm
G3 G-F Štěrk s příměsí jemnozrné zeminy	340 mm

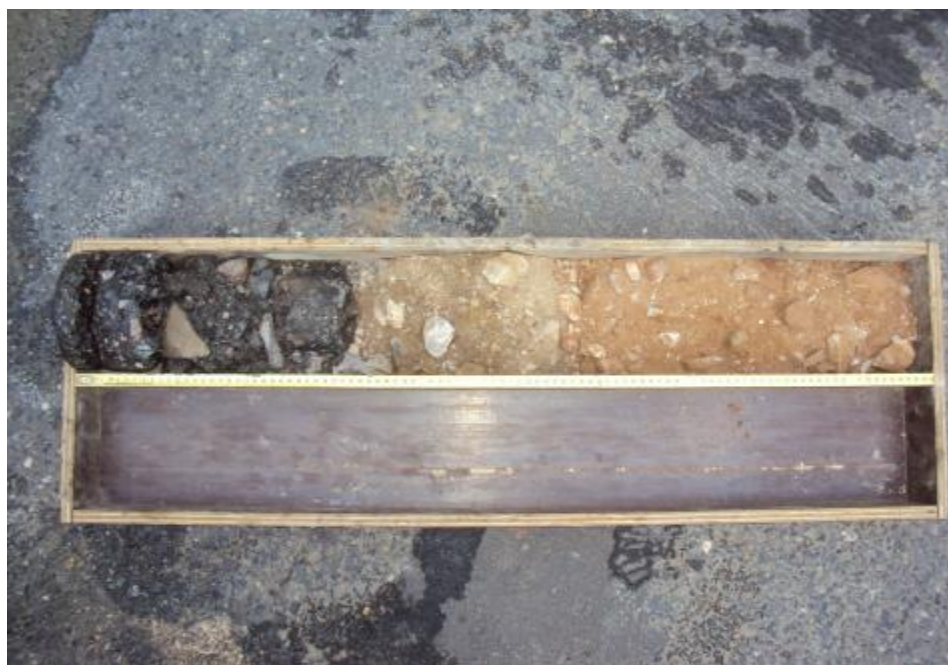
AC	100 mm
PM	120 mm
Stará AC - zjištěn dehet	90 mm
G2 GP Štěrka špatně zrněná	290 mm
G3 G-F Štěrka s příměsí jemnozrnné zeminy	400 mm

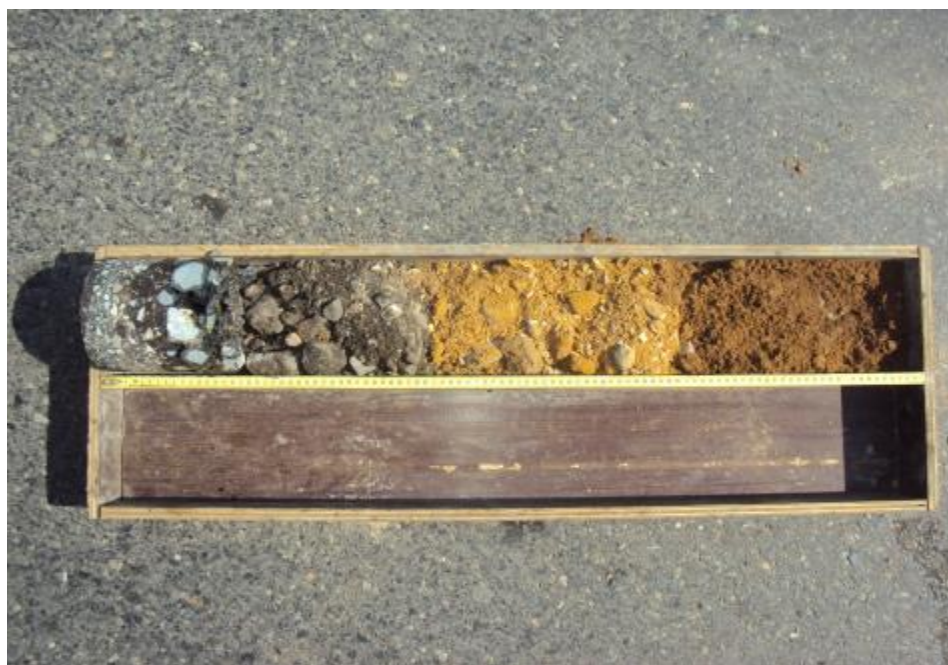
SONDA č. 6 - staničení km 17,320 P

tloušťka vrstvy	
AC	90 mm
PM	80 mm
G2 GP Štěrka špatně zrněný	220 mm
G3 G-F Štěrka s příměsí jemnozrnné zeminy	320 mm
S2 SP Písek špatně zrněný	290 mm

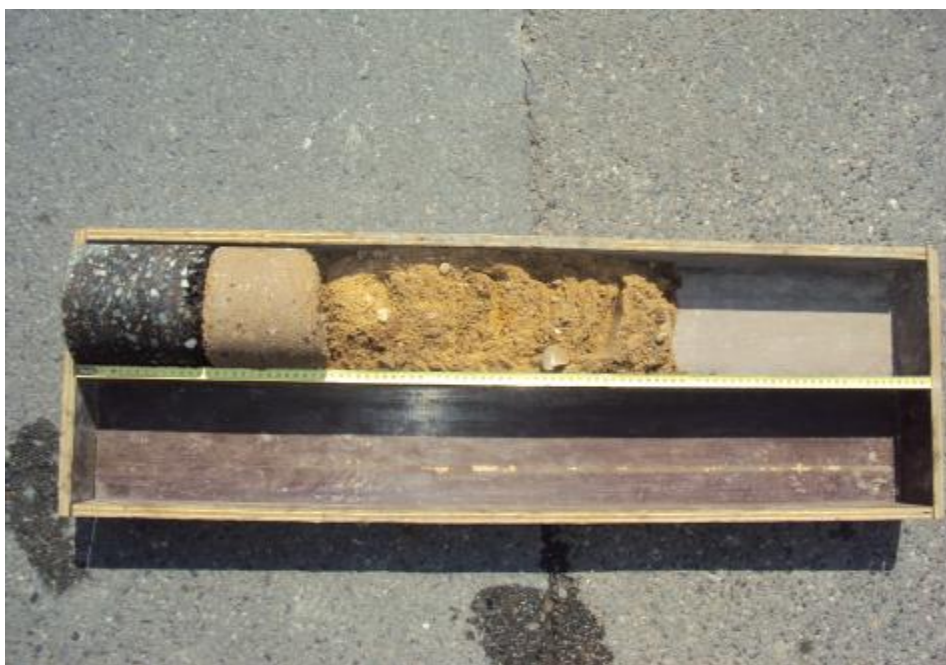
SONDA č. 8 - staničení km 18,220 L

tloušťka vrstvy	
AC	150 mm
SC	130 mm
S2 SP Písek špatně zrněný	420 mm
