Most 27229-4

Most přes Jizeru ve Vinci

HLAVNÍ PROHLÍDKA

Datum provedení prohlídky: 27.12.2018

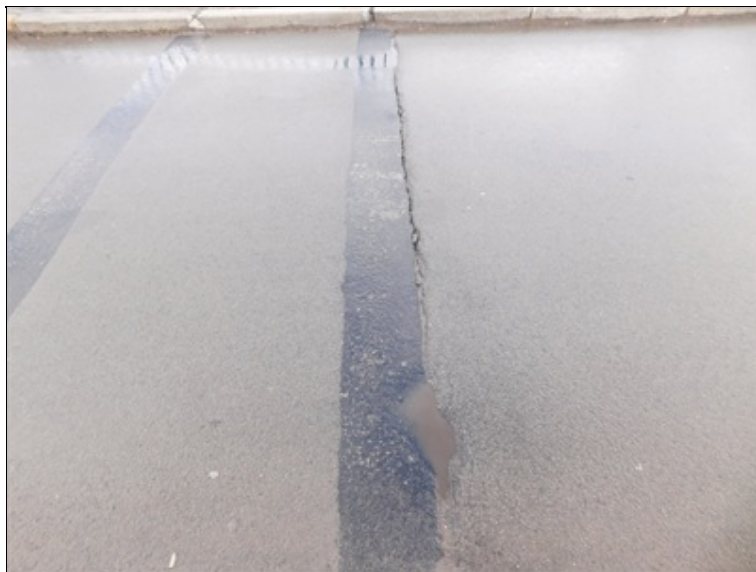
- [2.1] 2 Nosná konstrukce Na podhledu obloukového pásu jsou patrné výkvěty a separace ochranného nátěru od podkladu, dále zde jsou hojné stopy po průsacích s výluhy pojiva v místech trhlín. Na podhled zatéká i ze svodů odvodnění nadnásypu. Na líci čelních zdí jsou stopy po průsacích, kde dochází ke smývání ochranného nátěru. U obou krajních polí dochází k degradaci původního betonu a k separaci sanačních vrstev od podkladu. Na podhledu mostovky mezi trámy jsou patrné stopy po intenzivních průsacích. U obou konzol v celé délce dochází k hloubkové degradaci betonu. Místy je odhalena korodující výztuž.
- [2.2] 2.2 Ložiska, klouby Kluzné desky korodují - nefunkční.
- [2.3] 2.3 Mostní závěry Elastické mostní závěry jsou nefunkční - dilatačními spárami prosakuje voda. Podél mostních závěrů jsou otevřené pracovní

Trhlina v elast. mostním závěru.

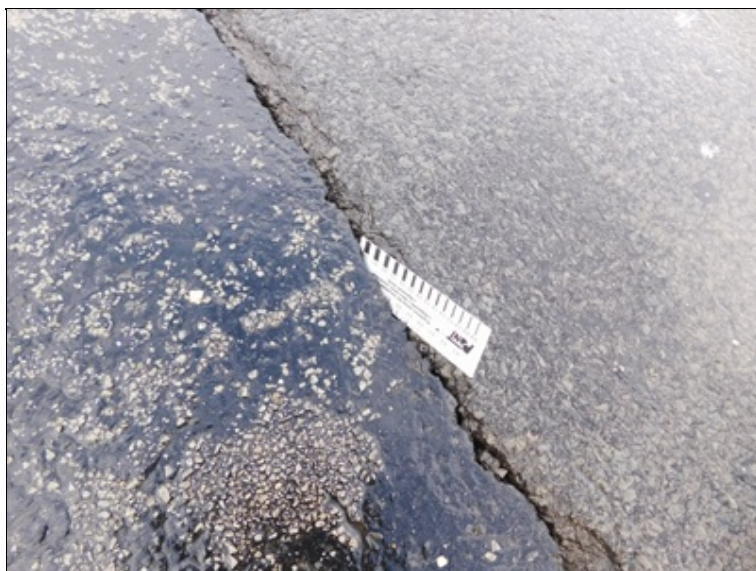
Dtto.

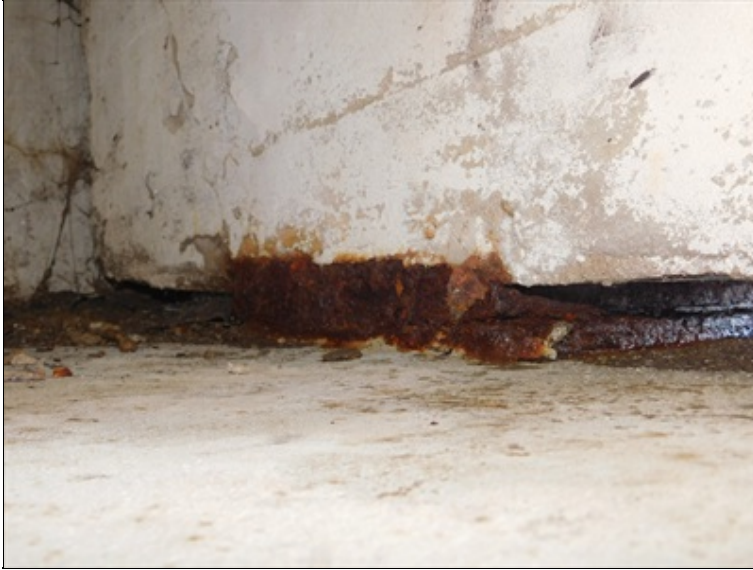
Koroze plechu uložení.

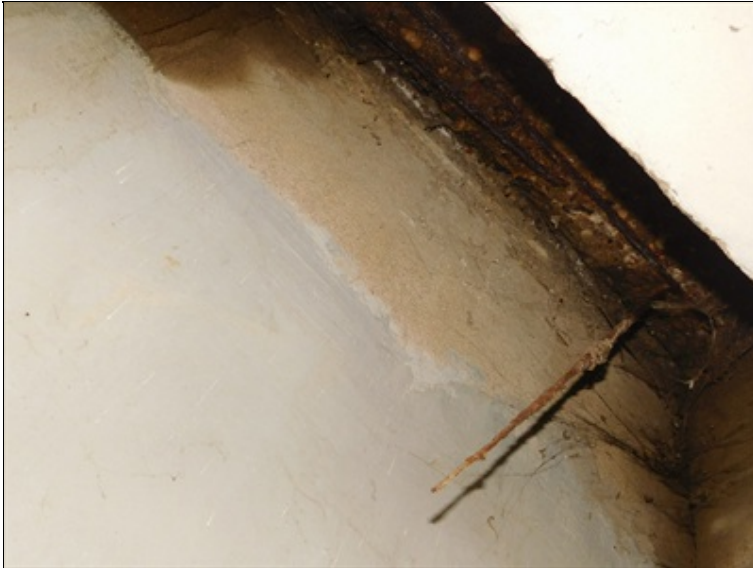
- [1.1] 1.1 Základy mostních podpěr a křídel Nezjištěny závady signalizující poruchy založení.
- [1.2] 1.2 Mostní podpěry a křídla U obou opěr i u obou mezilehlých pilířů jsou patrné závady způsobené zejména průsaky dilatačními spárami (hloubková degradace betonu, separace sanačních vrstev od podkladu, aj.). Na úložných prazích jsou nečistoty a celkově je na opěrách vlhké prostředí. V sanacích podpěr jsou trhliny. U mezilehlých pilířů jsou pak na bocích obou patek patrné trhliny (některé s průsaky), které jsou patrně způsobeny radiálními silami pod vrubovými klouby. Beton pilířů značně degraduje v úrovni kolísání hladiny vody.
- [1.3] 1.2.4 Křídlo V křídlech jsou trhliny.

Zatékání dilatační spárou nad opěrou 1.

- [3] 1.2 Mostní podpěry a křídla Urychlit rekonstrukci objektu, o jejímž rozsahu a způsobu by mělo být rozhodnuto na základě diagnostického průzkumu, statického výpočtu a finančního posouzení variant opravy.

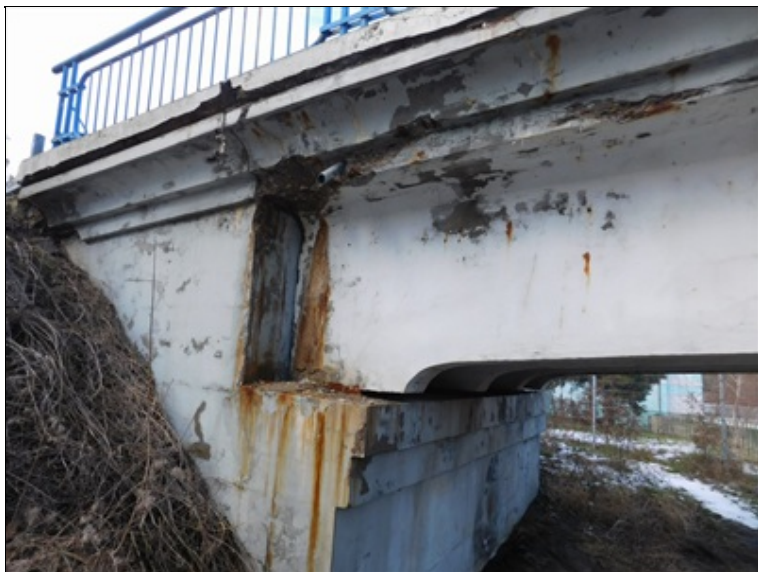
Zatékání na pravém boku opěry 1.

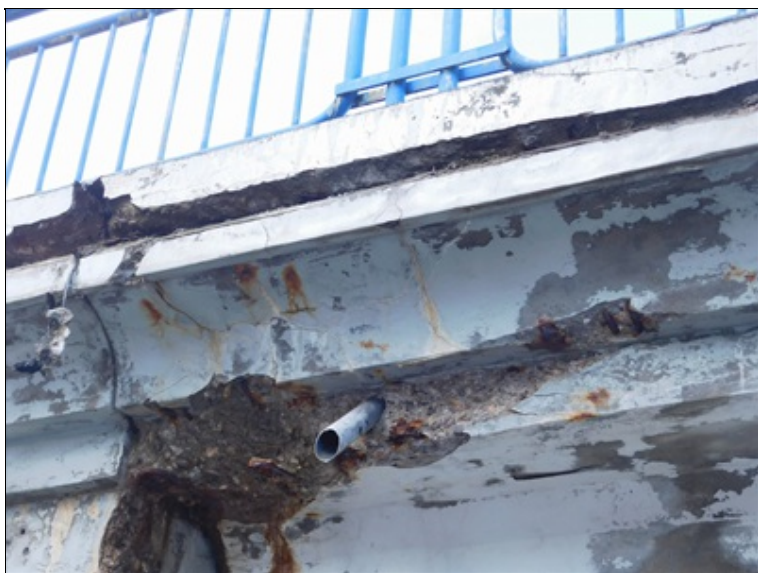
Dtto. Degradace betonu konzoly - koroze odhalené výztuže.

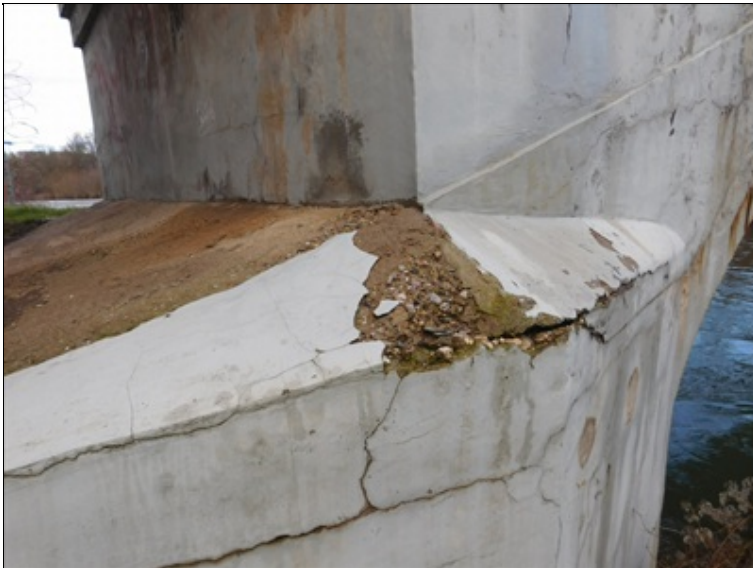
Degradace betonu patky pilíře 2.

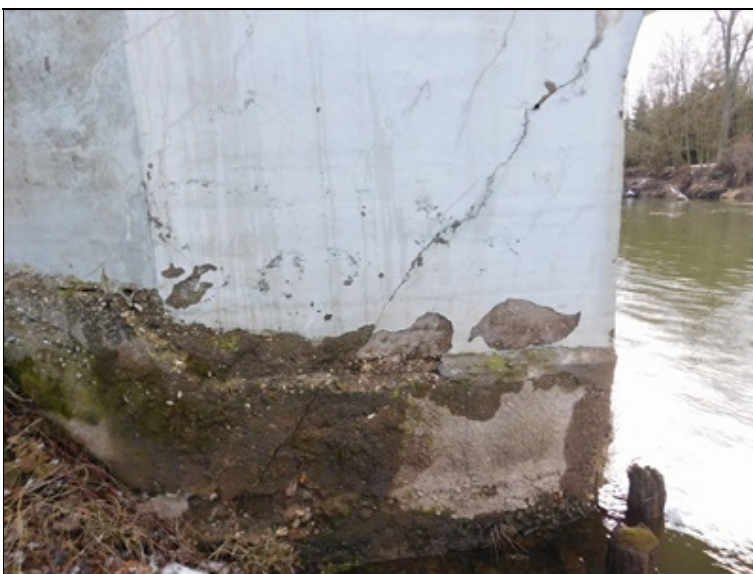
Trhlina v pilíři 3 vlevo.

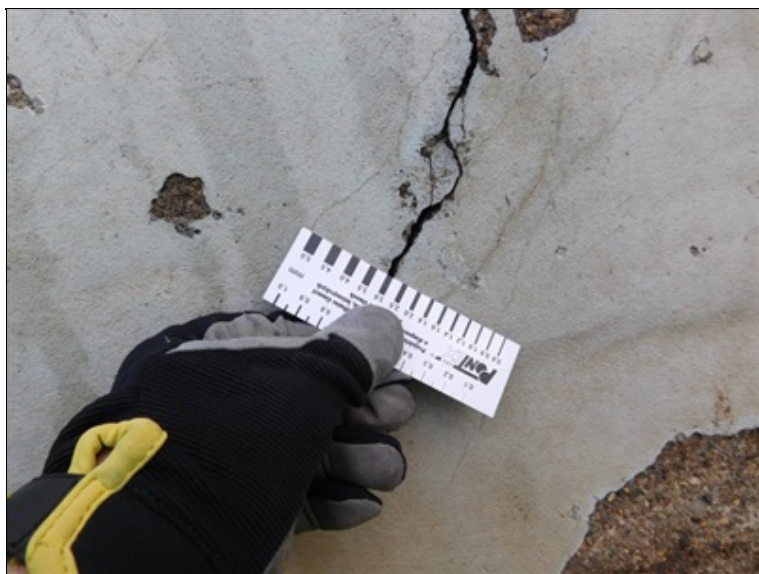
Dtto.

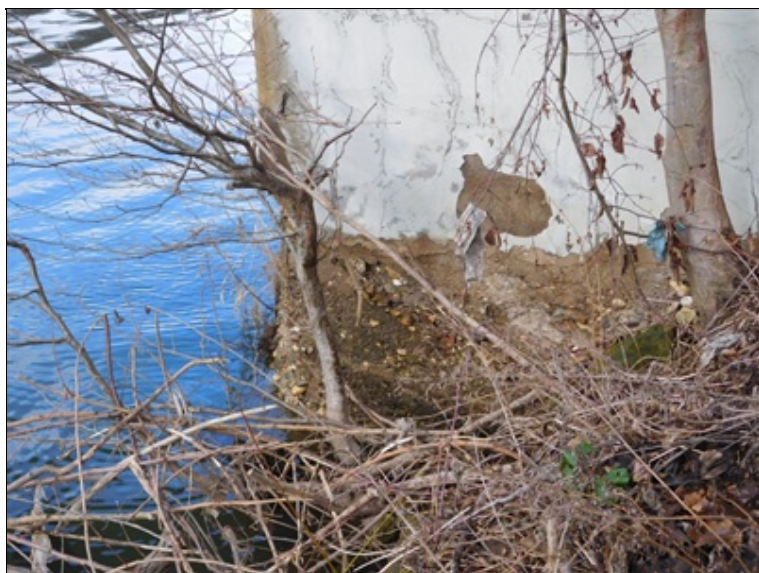
Degradace betonu pilíře 3 v úrovni hladiny vody.

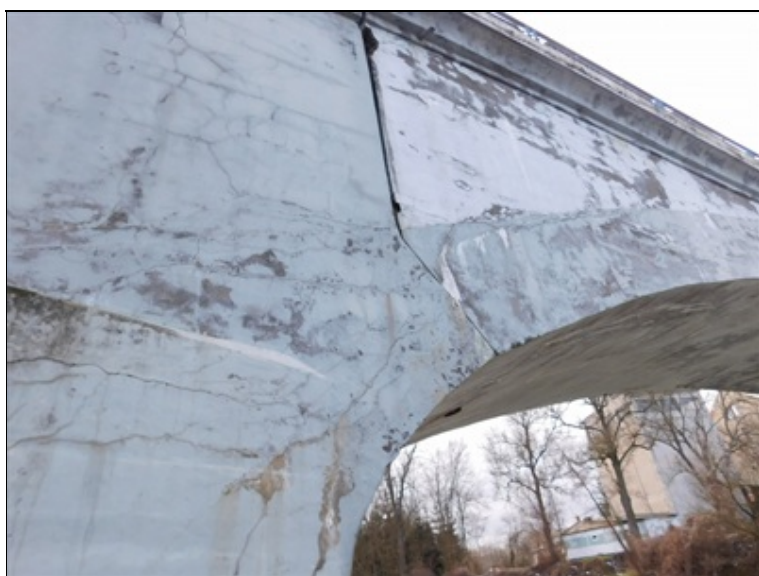
Pohled na uložení oblouku na pilíř 3. Trhliny s výluky na boku nosné konstrukce.

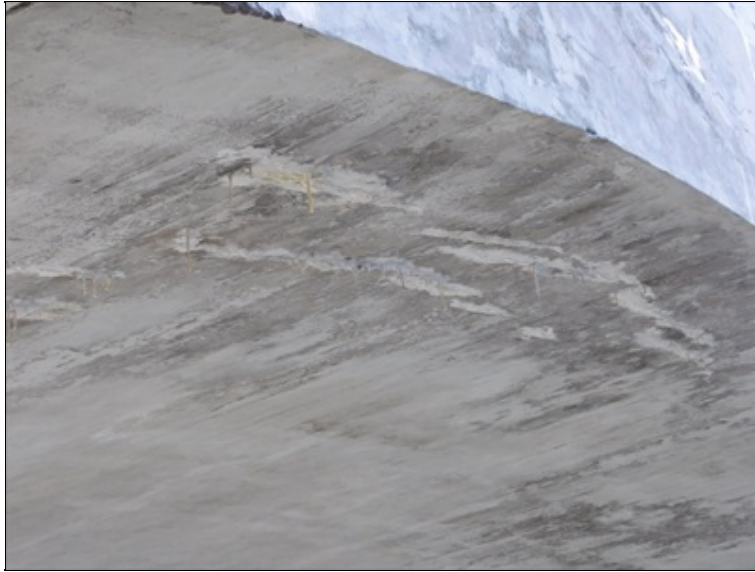
Výluhy na pohledu nosné konstrukce v poli 2.

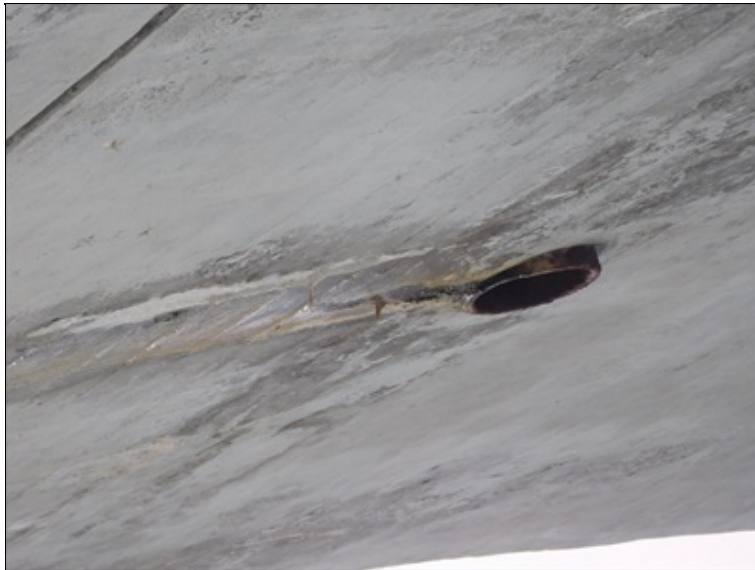
Zatékání a výluhy v okolí odvodňovače na pohledu oblouku v poli 2.

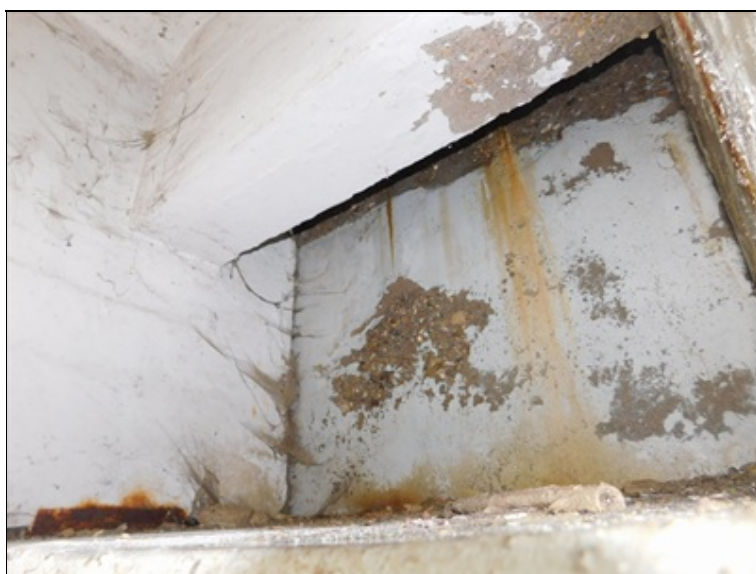
Zatékání na úložný práh, resp. závěrnou zídku na opěře 4.

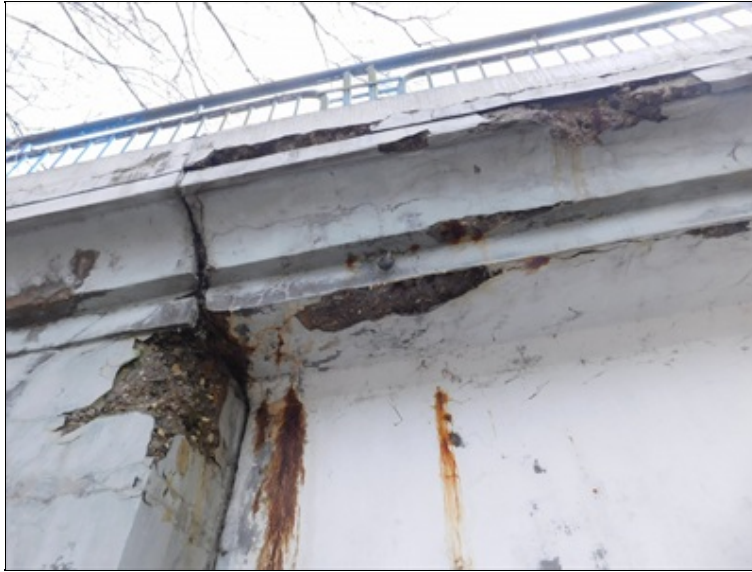
Degradace betonu konzoly a hrany závěrné zídky vlevo na opěře 4.

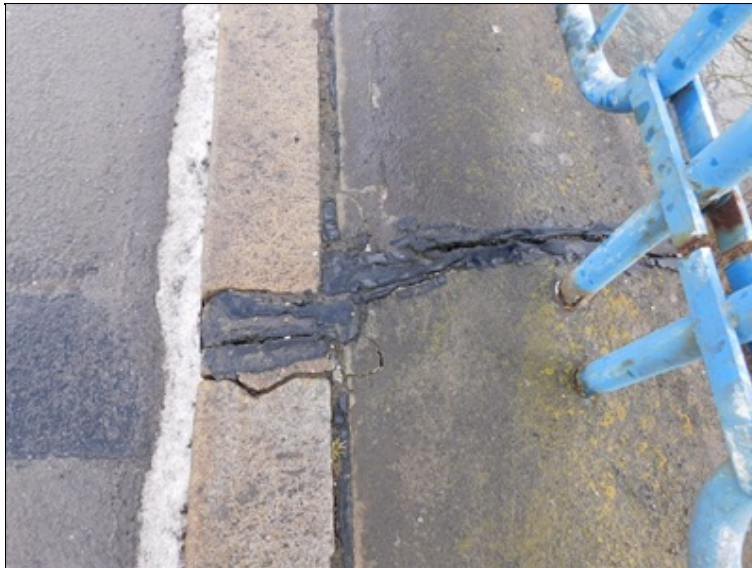
- [3.1] 3.1 Vozovka V krytu vozovky jsou ojedinělé trhliny.
- [3.2] 3.3.1 Římsa Zejména na vnějším boku dochází k hloubkové degradaci betonu obou říms.
- [3.3] 3.3.3 Zálivky Zálivky jsou již zcela nefunkční, netěsní.
- [3.4] 3.6 Odvodnění mostu Odvodňovací skluzy jsou zarostlé vegetací.

Otevřená spára v římsě - nefunkční zálivka.

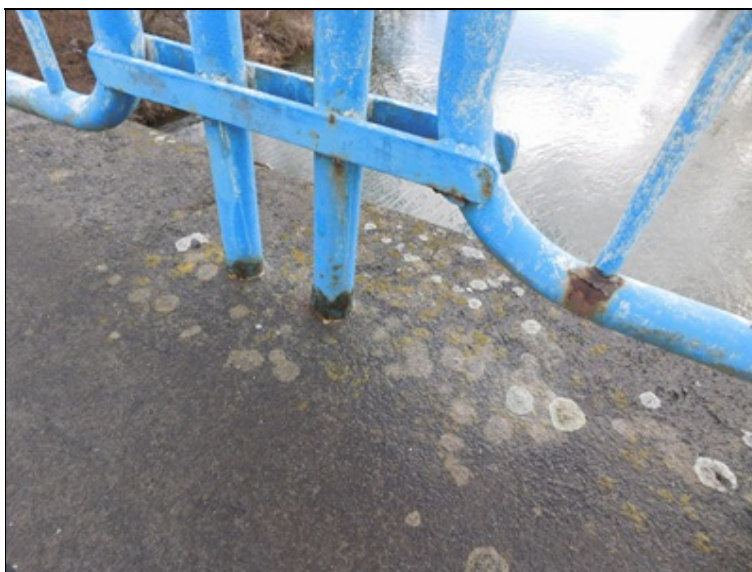
- [4.1] 4.2 Zábradlí Protikorozní ochrana je na konci své životnosti. Zábradlí je lokálně deformované.

Koroze zábradlí.

- [1] 4.2 Zábradlí Pravidelně zajišťovat běžnou údržbu mostu zejména v následujícím rozsahu: udržovat vozovku, mostní závěry a zábradlí v bezpečném a provozuschopném stavu, čistit most od nánosů a vegetace, zajišťovat výkon BPM 2x ročně, zajišťovat zimní údržbu, aj.

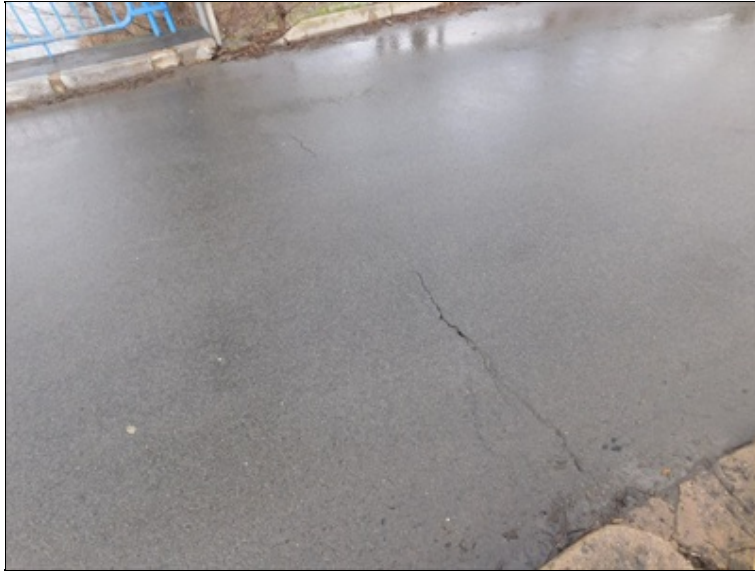
Trhlina ve vozovce za opěrou 4.

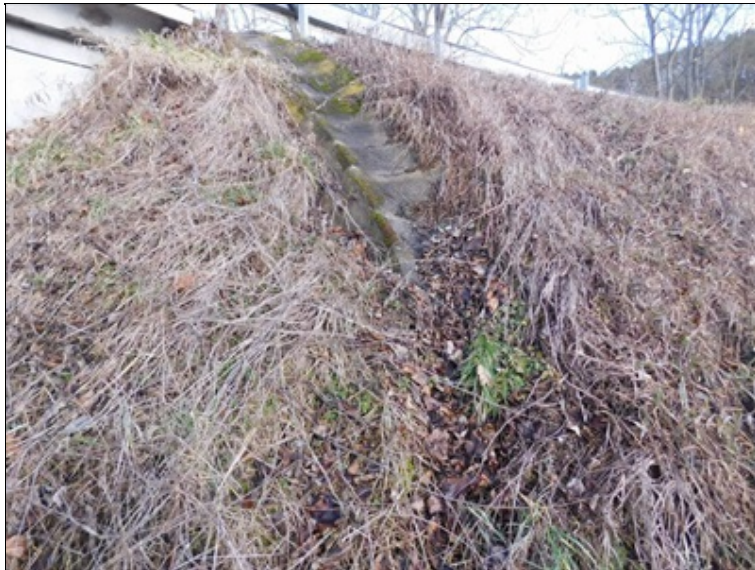
Zarostlý odvodňovací skluz.

- [2] 3.6 Odvodnění mostu Vyčistit odvodňovací skluzy.
