**ZPRÁVA**  
**č. 139/2018**

**Diagnostika vozovek a návrh opravy  
silnic  
III/00719 a III/10145  
křižovatka**

**Zpracováno pro VPÚ DECO PRAHA a.s.**

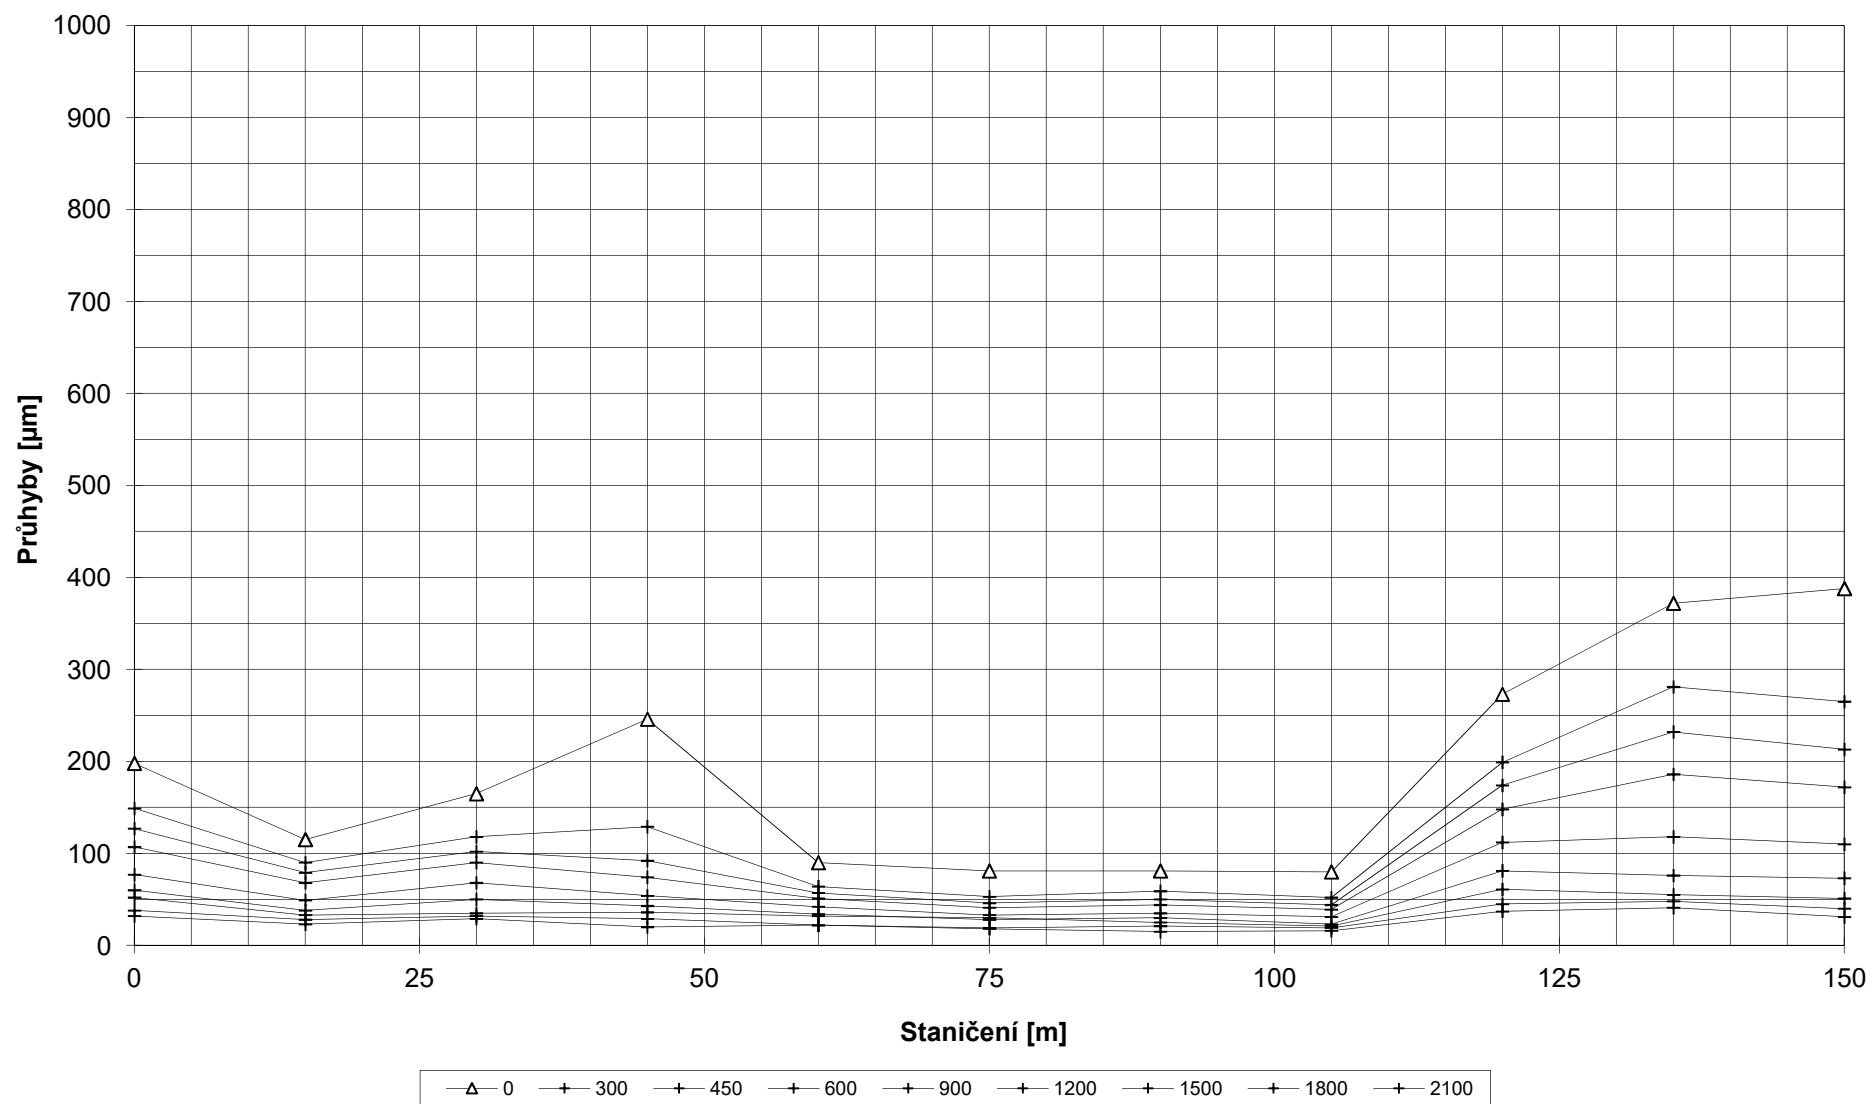
**Průběh průhybů na všech snímačích  
Silnice č. III/00719 Bouchalka**

Průběh průhybů zaznamenaných na všech snímačích na sledovaném úseku je pro ilustraci znázorněn v grafické podobě v grafu č. 1.1 a 1.2.

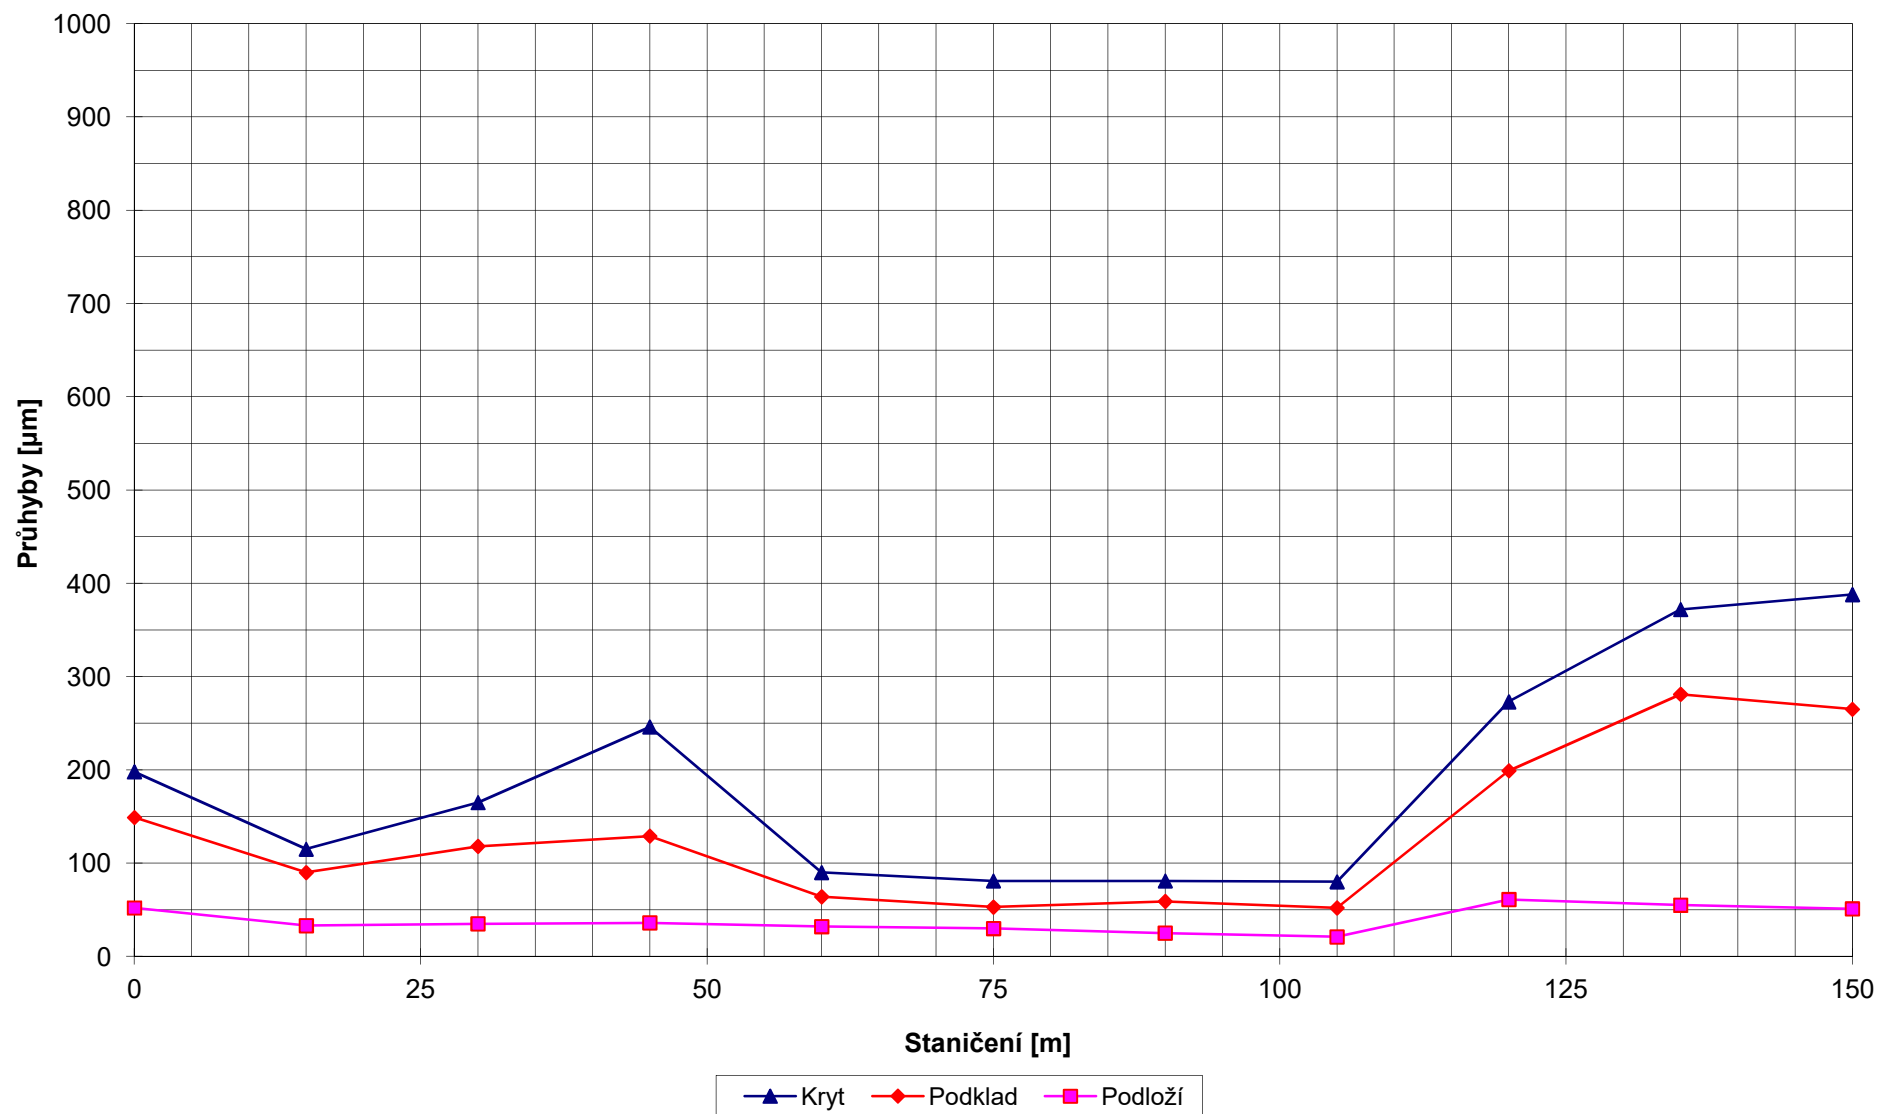
# Průběh průhybů krytu, podkladu a podloží Silnice č. III/00719 Bouchalka

V grafu č. 2.1 a 2.2 jsou vykresleny průběhy průhybů  $d_1$  - charakterizujícího mechanickou účinnost krytu vozovky,  $d_2$  - charakterizující mechanickou účinnost podkladních vrstev a  $d_7$  - charakterizujícího mechanickou účinnost podloží. Vynesení výše zmíněných průhybů na celém sledovaném úseku lze identifikovat místa, která vykazují srovnatelné průhyby a rozdělit sledovaný úsek na podúseky. Dále lze usuzovat, ve které konstrukční vrstvě se realizují největší průhyby.

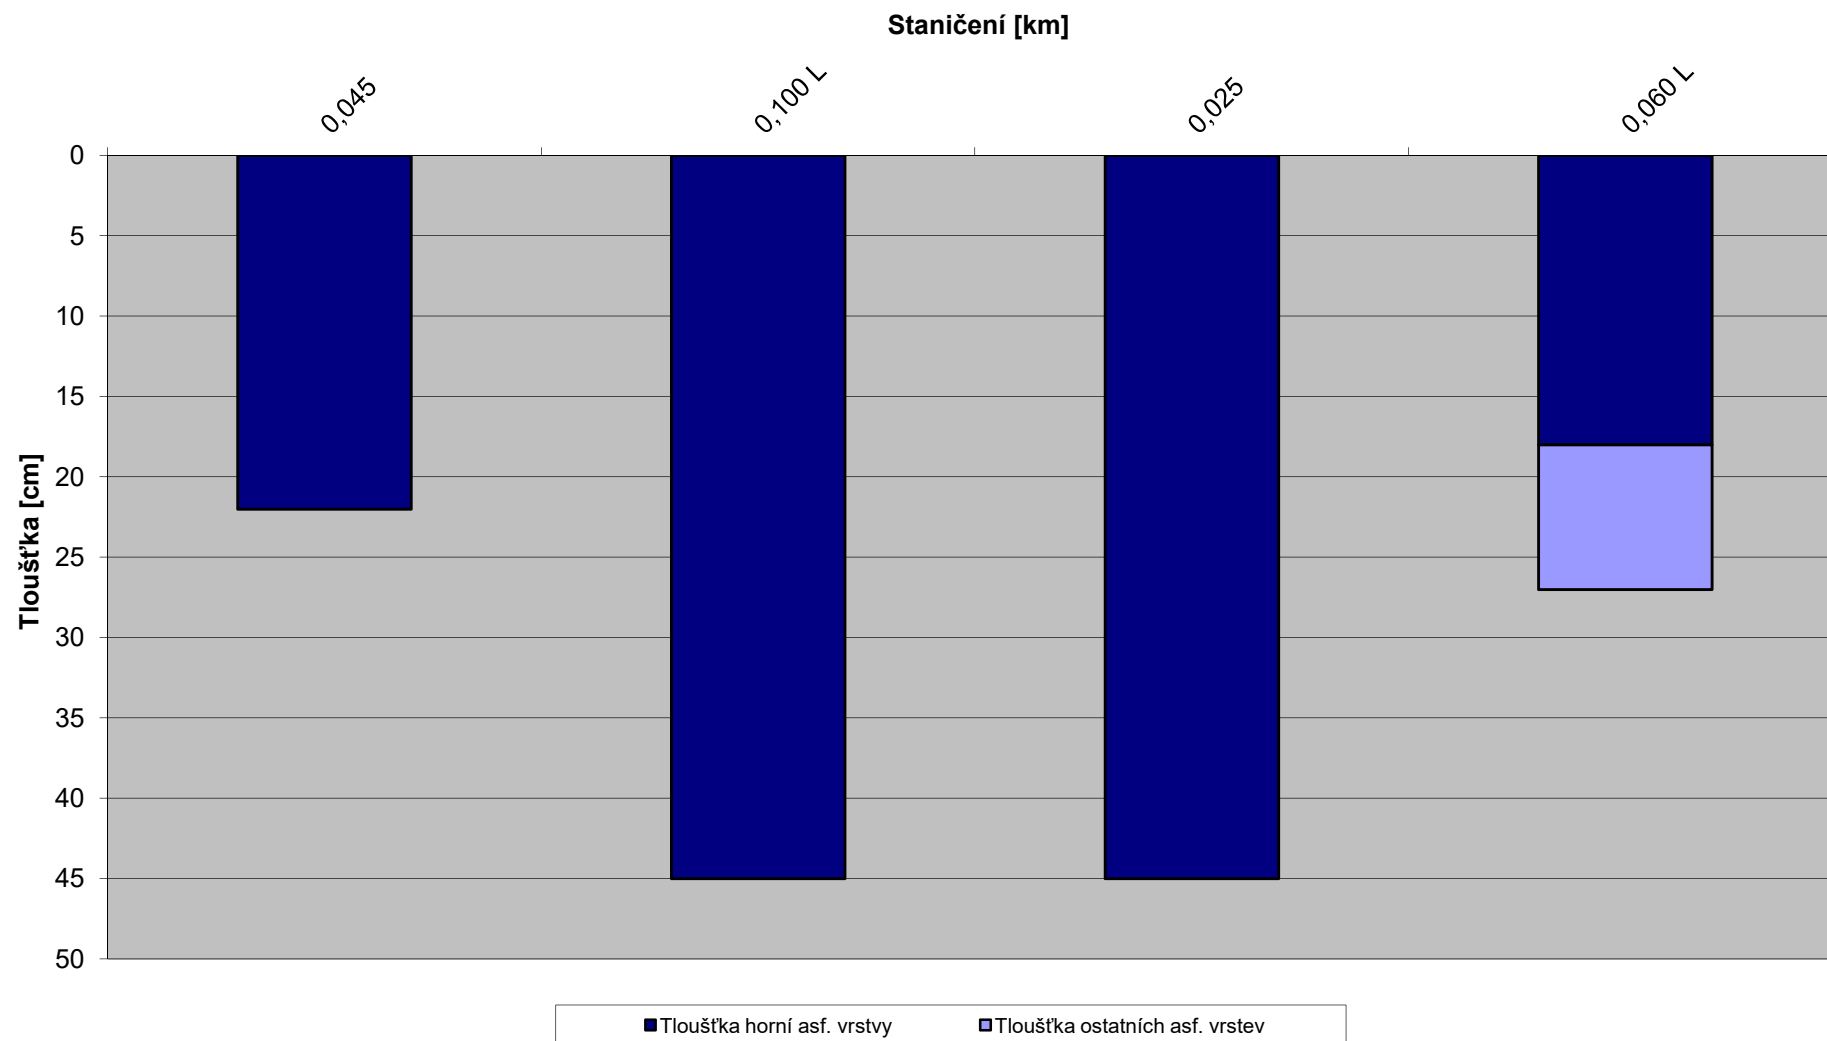
**Tloušťky asfaltem tmelených vrstev  
Silnice č. III/00719 x III/10145 Bouchalka**

<b>Tloušťky asfaltem tmelených vrstev zjištěné z vývrtů</b>					
<b>Vývrt č.</b>	<b>Staničení [km]</b>	<b>Tloušťka nespoj. [cm]</b>	<b>Tloušťka celkem [cm]</b>	<b>Podklad</b>	<b>Poznámka</b>
1	0,045		22	25 cm ŠD, 13 cm AB, 15 cm ŠD	III/00719
2	0,100 L		> 45	spodek nevyndán	III/00719
3	0,025		> 45	spodek nevyndán	III/10145
4	0,060 L	18	27	7 cm PM, 15 cm ŠD, struska	III/10145
