MOST PŘES D11 PŘED OBCÍ SÁNY EV.Č. 3289-1

MIMOŘÁDNÁ PROHLÍDKA

Objekt: Most ev.č. 3289-1 (Most přes dálnici D11 před obcí Sány)

Datum provedení prohlídky: 21.11.2019

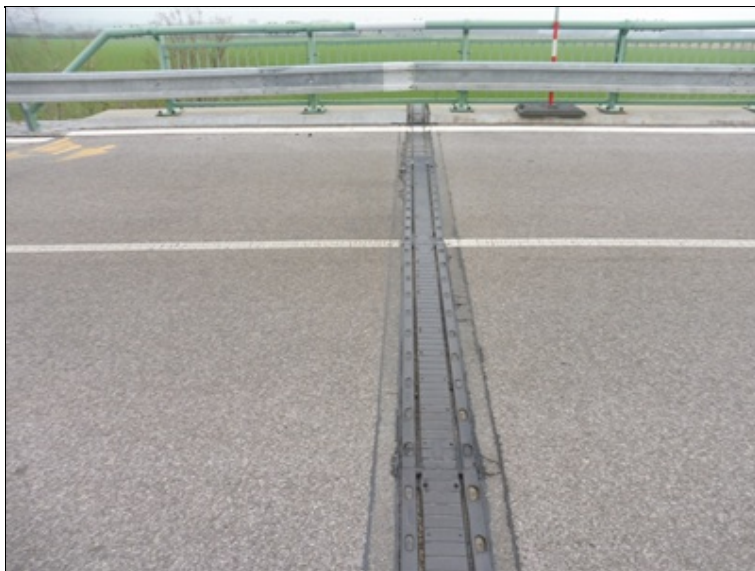
O stavebním stavu rozhoduje dlouhodobé zatékání oběma mostními závěry.

MZ na OP1.

[2]	2.3	Mostní závěry / Opěry	Vyčistit spáry MZ.
[3]	3.1	Vozovka	Zatěsnit spáry a trhliny na vozovce.
[4]	3.1	Vozovka	Odstranit nánosy na krajnicích.
[5]	3.6	Odvodnění mostu / Skluzy	Vyčistit skluzy odvodnění.
[6]	4.3	Dopravní značení, označení mostu	Doplnit chybějící směrové sloupky.

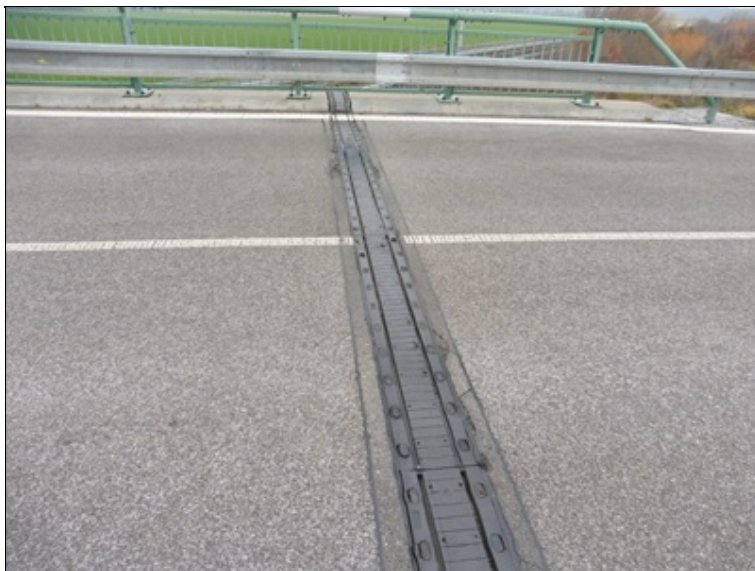
MZ na OP4.

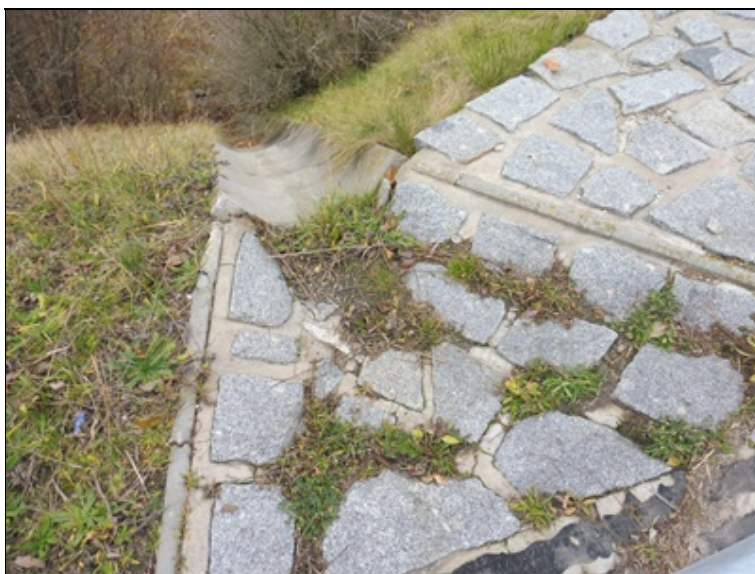
Skluz odvodnění u OP4 P.

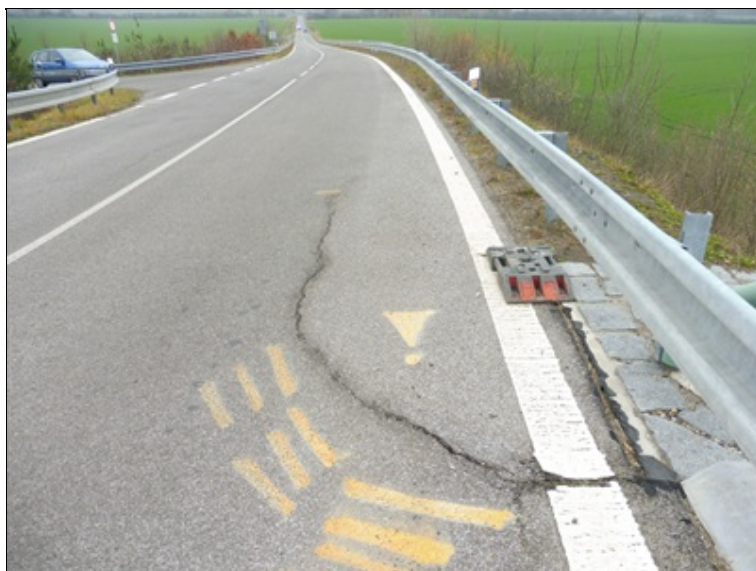
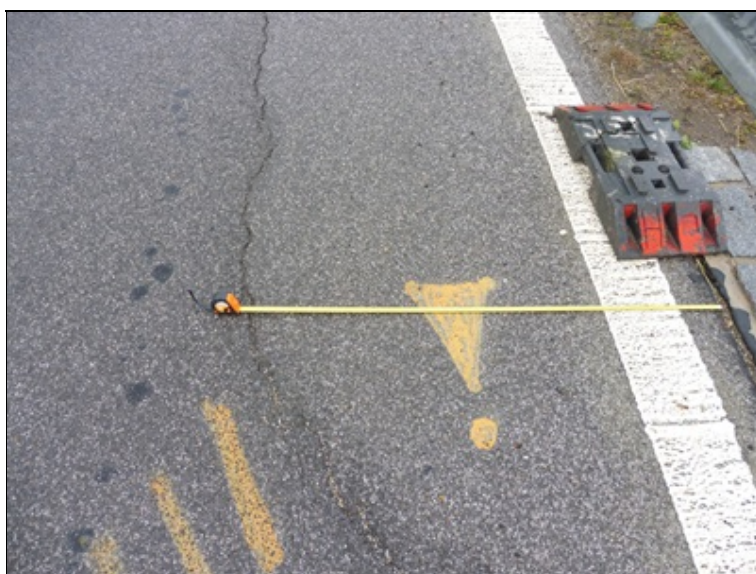
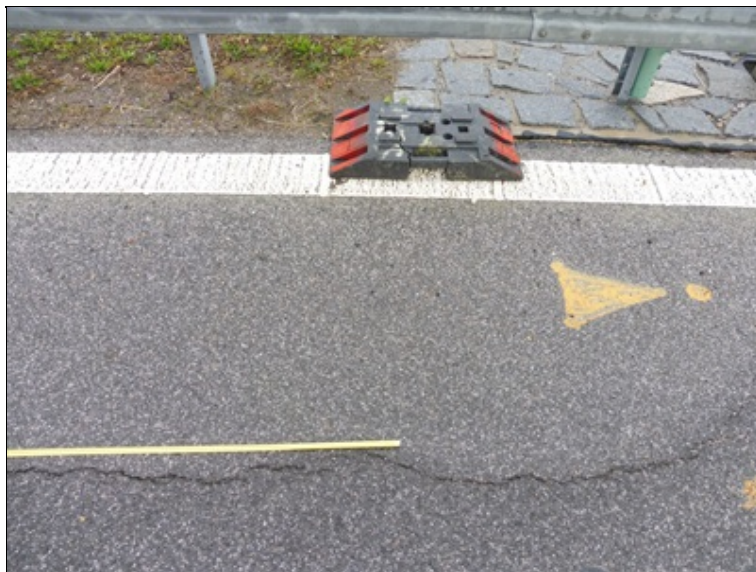
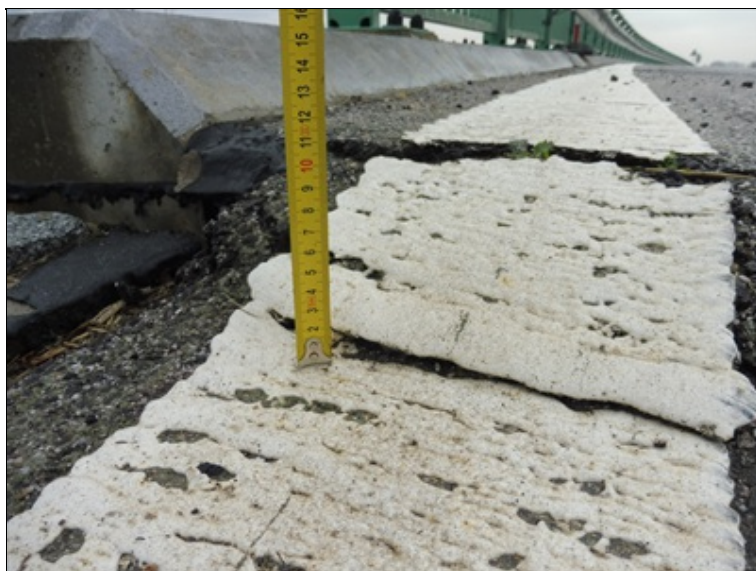
- [3.1] 3.1 Vozovka Před mostem vlevo výrazně prosedlá. Prosednutí vozovky cca 100 mm. Podélná trhliny délky cca 3 m ve vzdálenosti 1.5 m o levého okraje vozovky.
Vpravo před mostem zatím mírné poklesnutí bez trhlín.
Trhliny u MZ. Výrazná příčná trhlina před mostem.
Lokálně otevřené spáry podél zádlahy u říms.
V menší míře nánosy na krajnicích.
- [3.2] 3.3 Římsy, obrubníky, zálivky Stopy průsaků některými díl. spárami.
Na obrubě vlasové trhlíny, některé s výpotky.
- [3.3] 3.5 Izolační systém mostovky Lokálně nefunkční v místě napojení odvodňovacích trubiček.
- [3.4] 3.6 Odvodnění mostu / Skluzy Skluzy částečně zanesené.
Odlomená obruba dlažby u OP1 vlevo.
- [3.5] 3.6 Odvodnění mostu / Povrch izolace Stopy koroze na odvodňovacích trubičkách izolace.

Prosednutí vozovky u OP1 vlevo.

| [8] | 3.1 | Vozovka | Provést geotechnický průzkum násypového tělesa a zajistit jeho stabilitu.

V souladu se závěry geotechnického průzkumu provést příslušná opatření. |

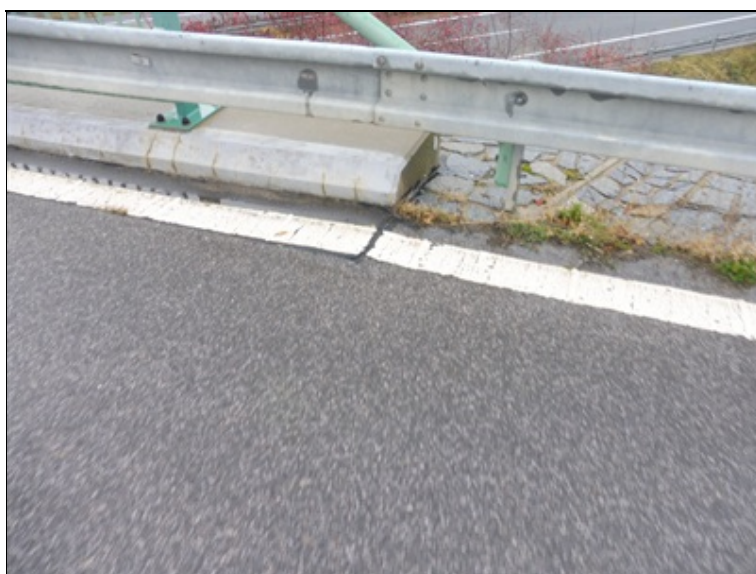
O použitelnosti rozhoduje propadnutí vozovky u OP1 vpravo.

Poklesnutí vozovky u OP1 vpravo.

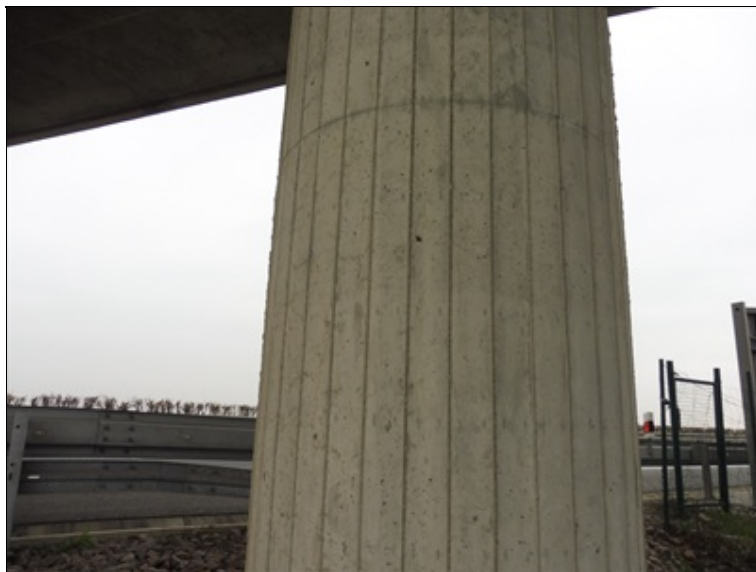
PIL3.

[1.1]	1.1	Základy mostních podpěr a křídel / Opěry	Základy nepřístupné. Zjevné závady nezjištěny.
[1.2]	1.1	Základy mostních podpěr a křídel / Pilíře	Základy nepřístupné. Zjevné závady nezjištěny.
[1.3]	1.2	Mostní podpěry a křídla / Opěry	Stopy prúsaků netěsnými mostními závěry.
[1.4]	1.2	Mostní podpěry a křídla / Pilíře	Síť mikrotrhlin na povrchu pilířů mostu.

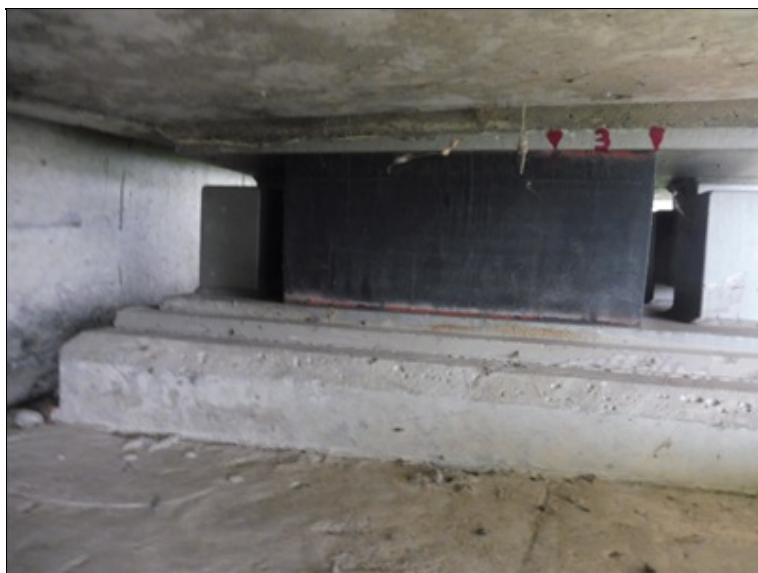
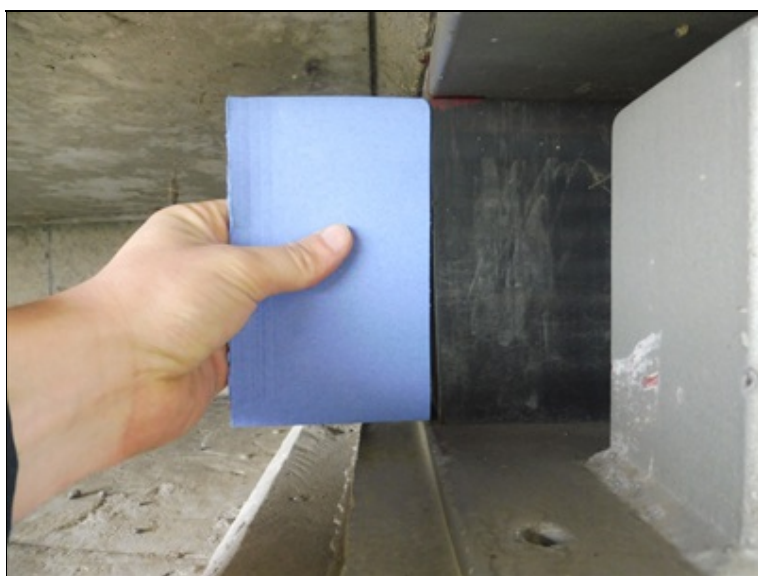
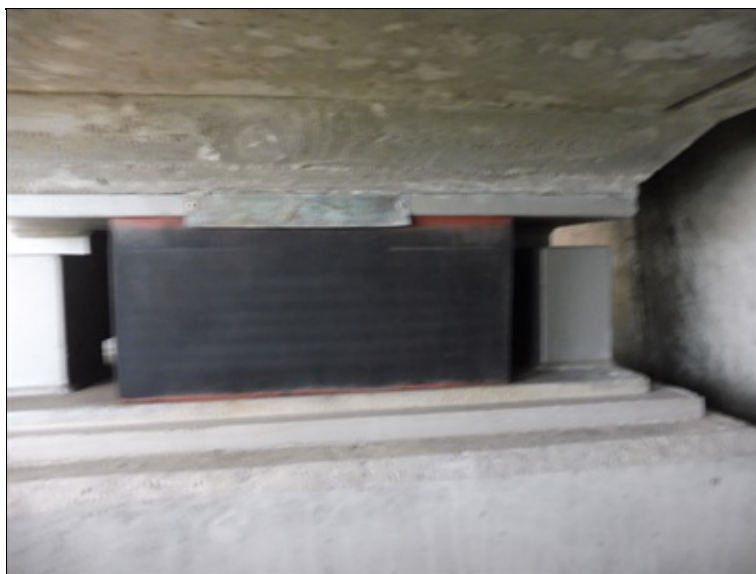
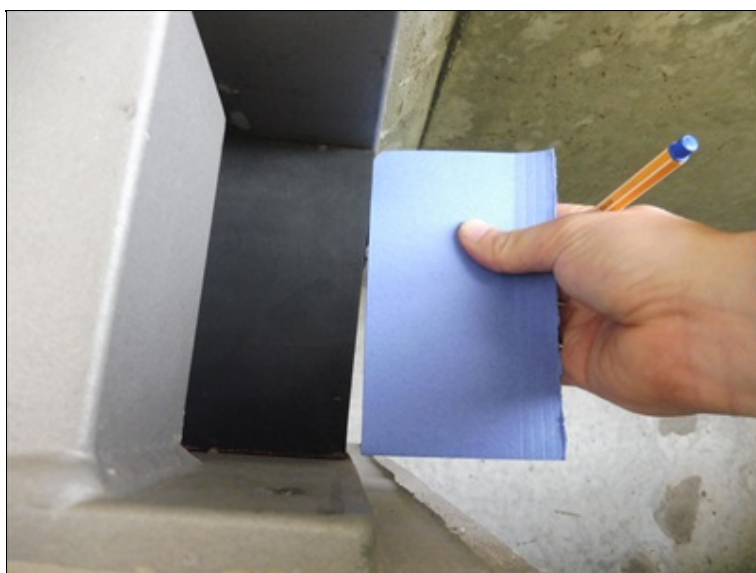
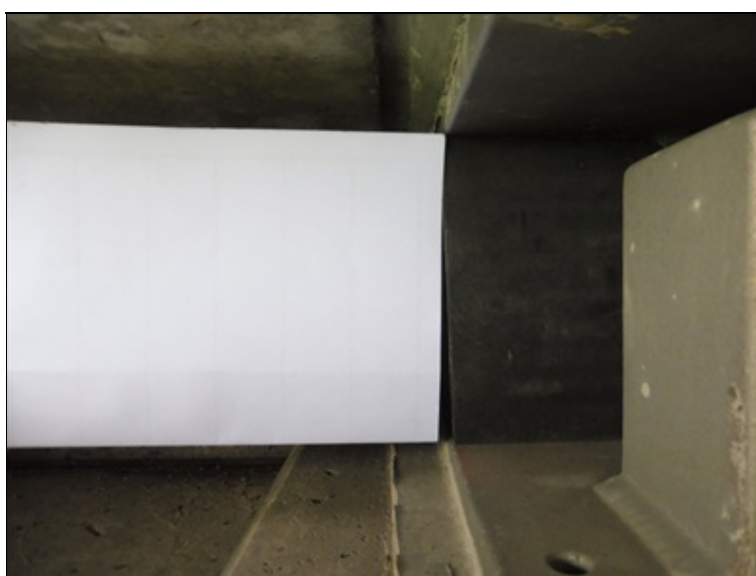
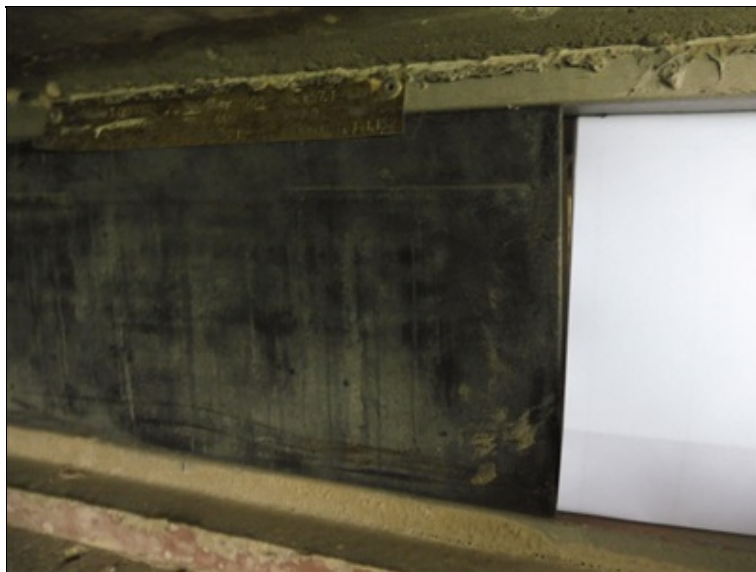
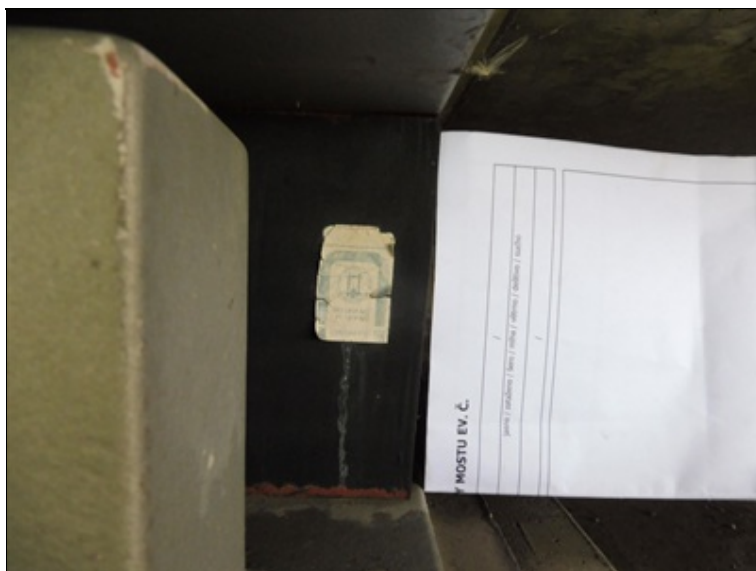
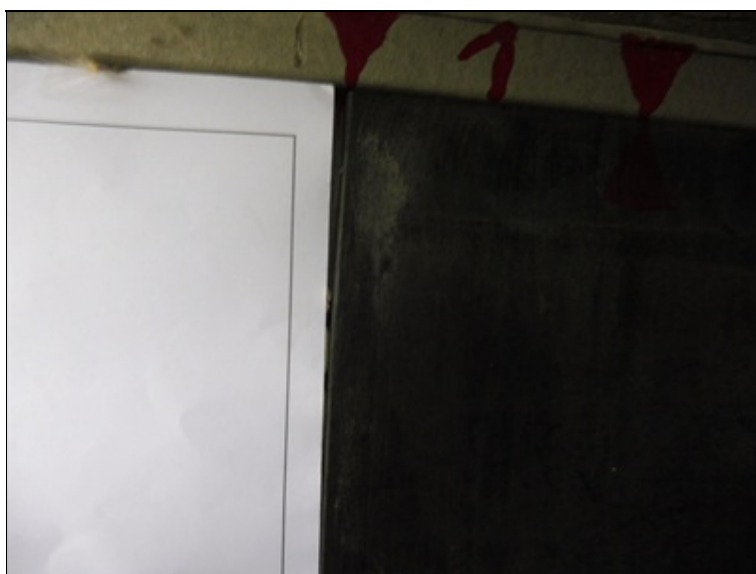
- [2.2] 2.2 Ložiska, klouby / Opěry Ojediné poškození PKO na kovových částech ložisek. Výrazné zkosení elastomerů v příčném směru, ložiska zkosená směrem z od osy mostu.
Příčné zkosení ložisek:
OP1 P: 4 mm, směrem od osy mostu,
OP1 L: 5 mm, směrem od osy mostu,
OP4 P: 5 mm, směrem od osy mostu,
OP4 L: 3 mm, směrem od osy mostu.
Podélné zkosení ložisek:
OP1 P: 0 mm,
OP1 L: 0 mm,
OP4 P: 4 mm, směrem do OP4,
OP4 L: 4 mm, směrem do OP4.
- [2.3] 2.3 Mostní závěry / Opěry Netěsné. Spáry zanesené. Guma lokálně mírně deformovaná. V místě některých zalomení MZ a na některých koncích MZ koroze výztužných plechů.
Rozevření spar mostního závěru:
OP1 vpravo: 22 a 22 mm,
OP1 vlevo: 21 a 21 mm
OP4 vpravo: 21 a 22 mm,
OP4 vlevo: 22 a 21 mm.

Ložisko OP1 P, podélné zkosení.

Ložisko OP1 P, příčné zkosení.

Ložisko OP1 L, podélné zkosení.

Ložisko OP1 L, příčné zkosení.

Ložisko OP4 L, příčné zkosení.

Ložisko OP4 L, podélné zkosení.

Ložisko OP4 P, příčné zkosení.

Ložisko OP4 P, podélné zkosení.
