MOST PŘES D11 PŘED OBCÍ SÁNY EV.Č. 3289-1

***Inženýrskogeologický průzkum
příčin deformace přechodové oblasti mostu***

Praha, prosinec 2019

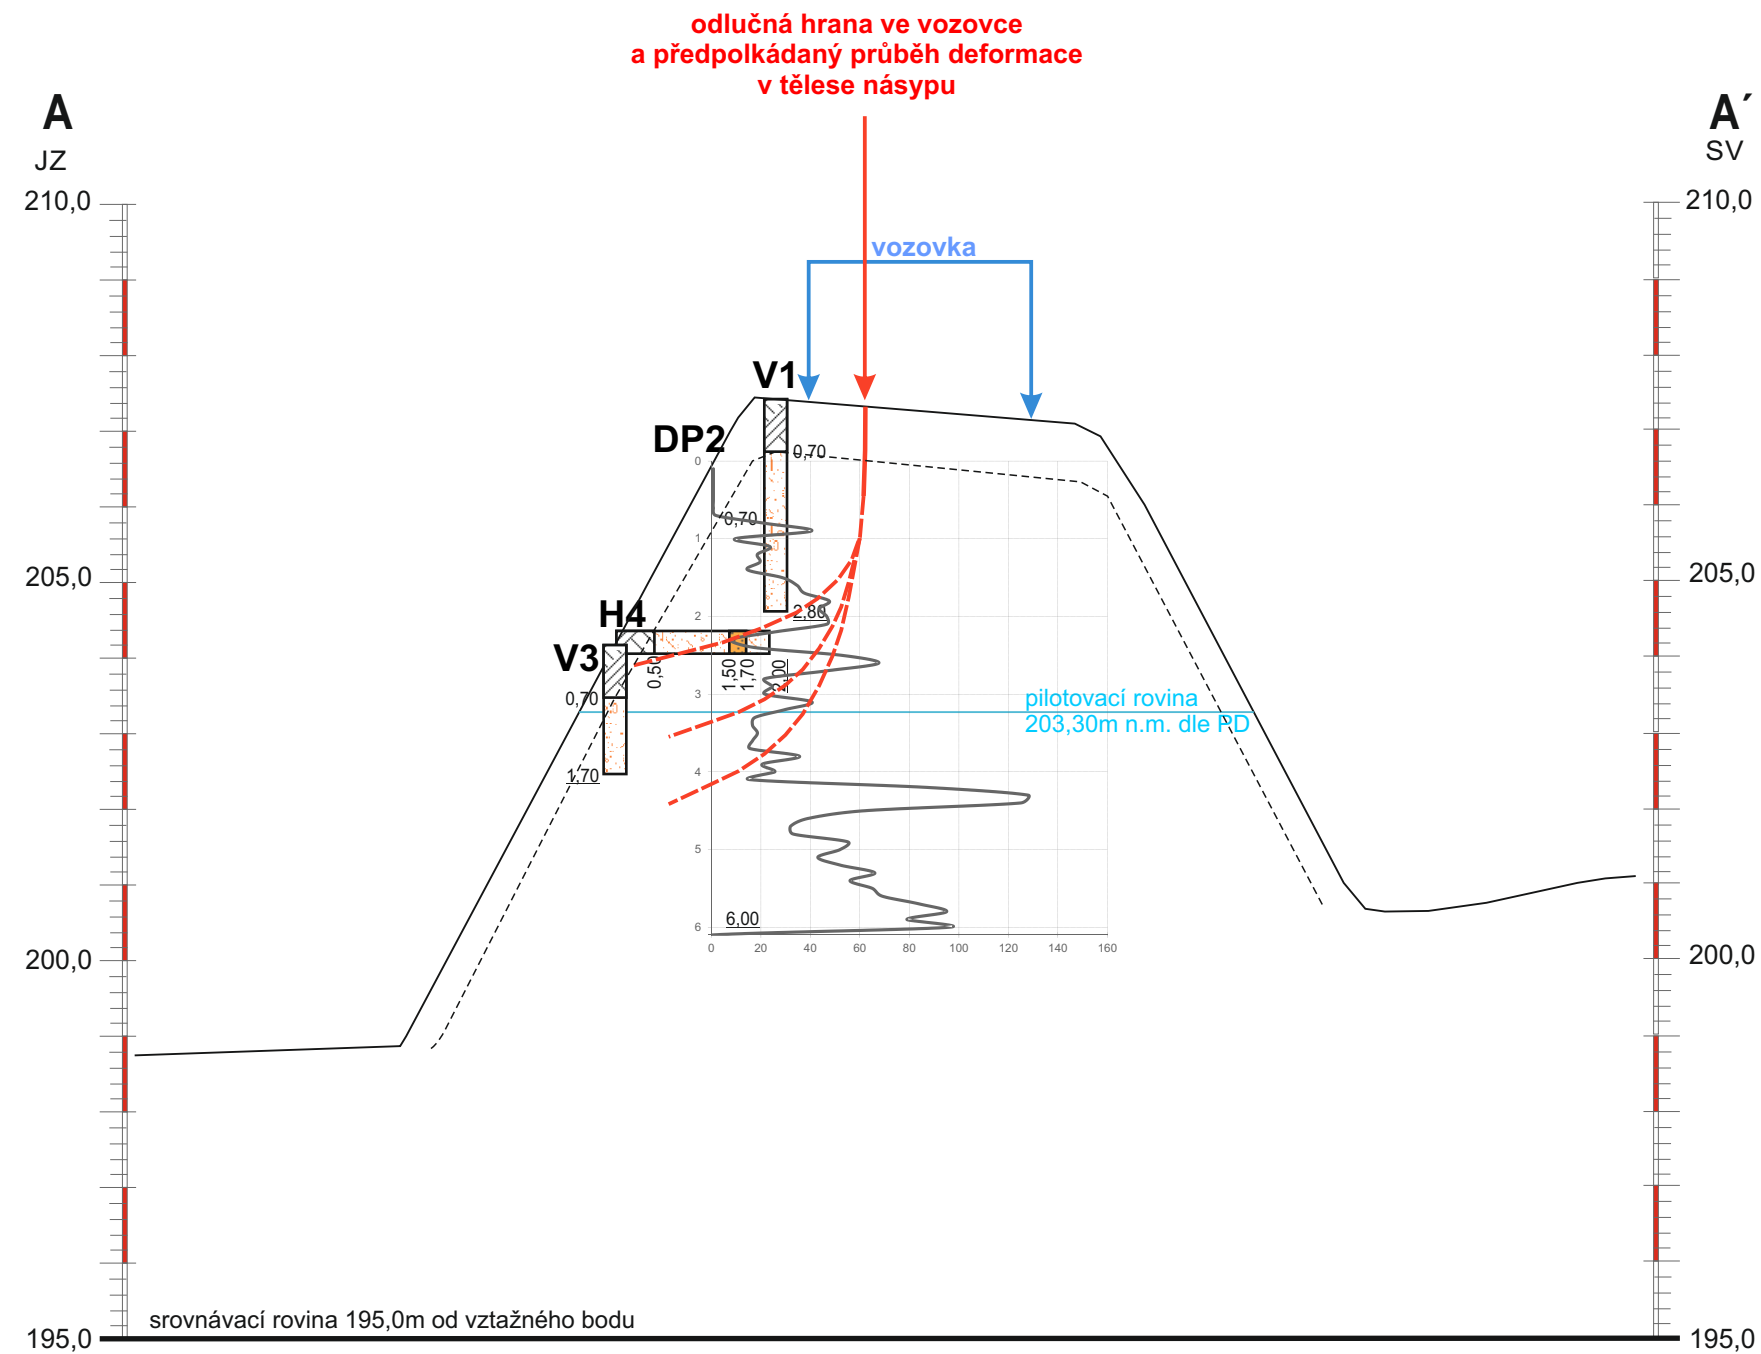
Geotechnický řez A - A'			
Měřítko : 1 : 250 / 100 / A3	Vypracoval : Mgr. J. Lešner		Datum : prosinec 2019	Příloha č. : 3

Předpokládaný průběh
porušených zón v násypu
(potenciální smykové plochy)
Zakresleno pouze pro jihozápadní svah,
v severovýchodním svahu není stav
zemín znám - nové sondy zde
prováděny nebyly.

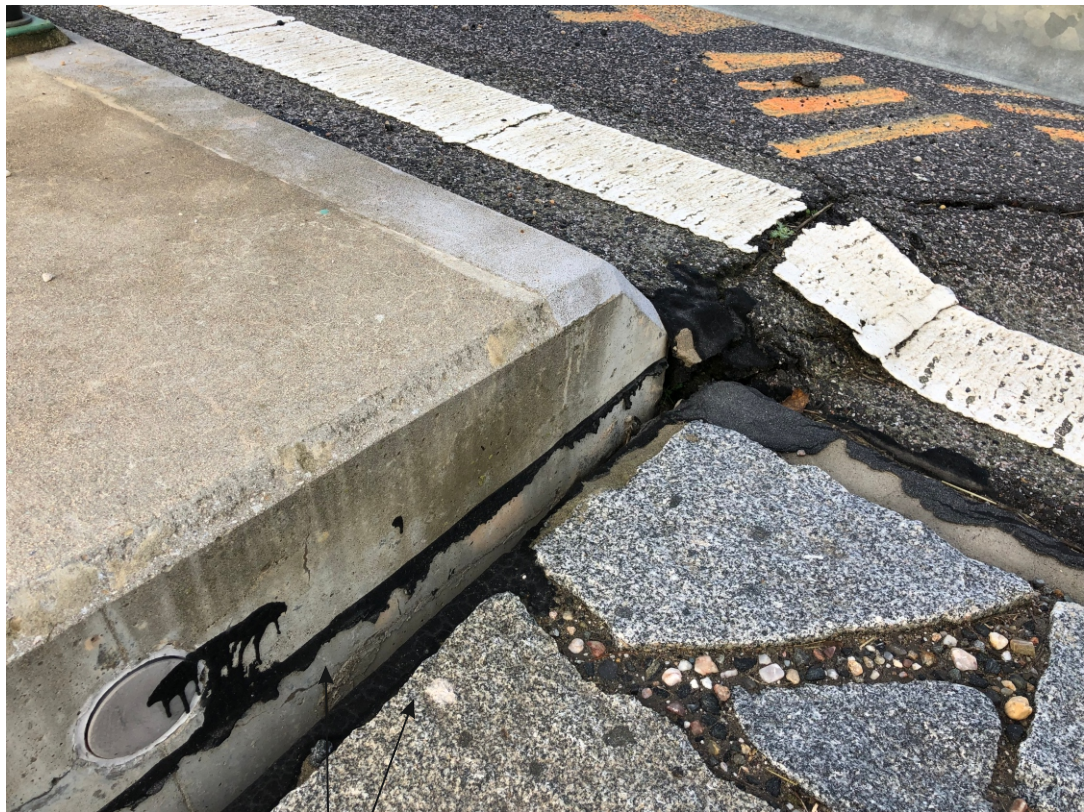
Foto 1

Porušení násypu je nejvíce patrné poklesem vozovky v šířce cca 1,30 - 1,60m, které začíná v místě přechodu vozovky z mostu do přechodové oblasti a vyznívá ve vzdálenosti cca 5,0m od konce zábradlí mostu. Pokles dosahuje v nejvyšším bodě cca 10 cm (foto 1).

Vychýlení obezdívky, odtržení od opěry.
Rozevření na šířku cca 5-8cm. Pokles povrchu vozovky o cca 10 cm.

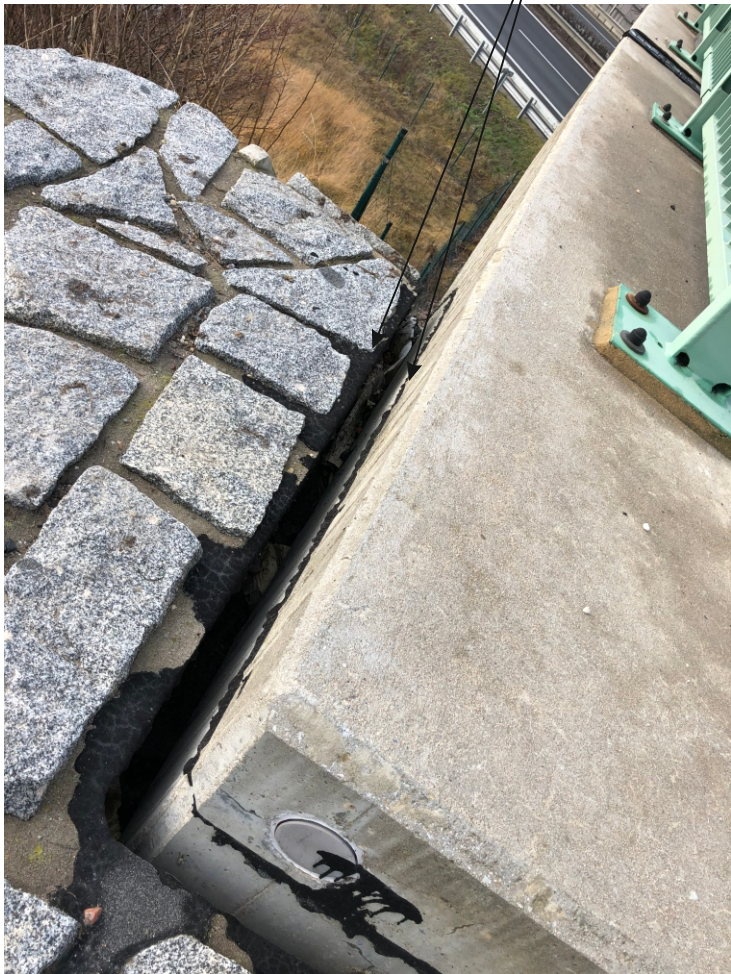
Foto 2

Porušení násypu je následně patrné jeho odtržením od betonové konstrukce mostu, za vzniku otevřené trhliny šířky cca 8cm, probíhající podél jihozápadní strany opěry (foto 2, foto 3). Na porušené, odtržené, části svahu je odnášena žulová dlažba. Vznikající trhlina se stává další přístupovou cestou pro zatékání vod již přímo dovnitř do hloubi násypu.

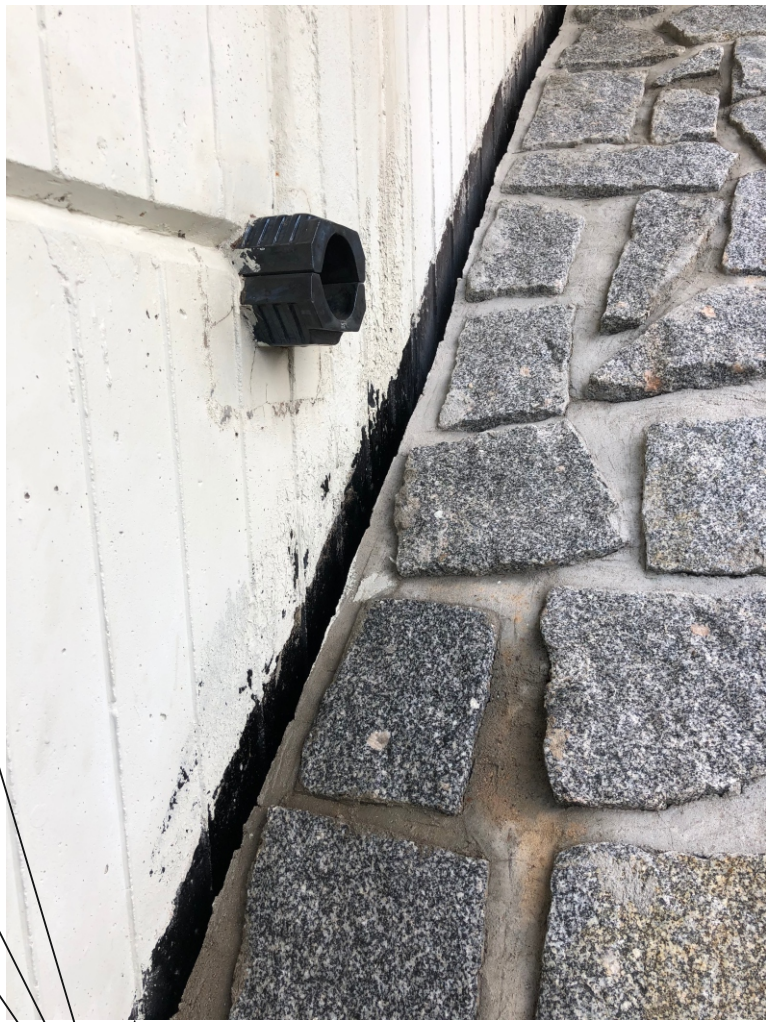
Foto 4

Výpust vody, která následně zatéká do otevřené trhliny mezi opěrou a obezdívkou.
Trhlina mezi opěrou a obezdívkou je rozevřena na cca 5-6 cm.
Nemusí se jednat o jediný zdroj průsaků vod do násypu, resp k základové spáře obezdívky, srážkové vody mohou do násypu prosakovat také ze sníženiny na vozovce otevřenými trhlinami v asfaltu.

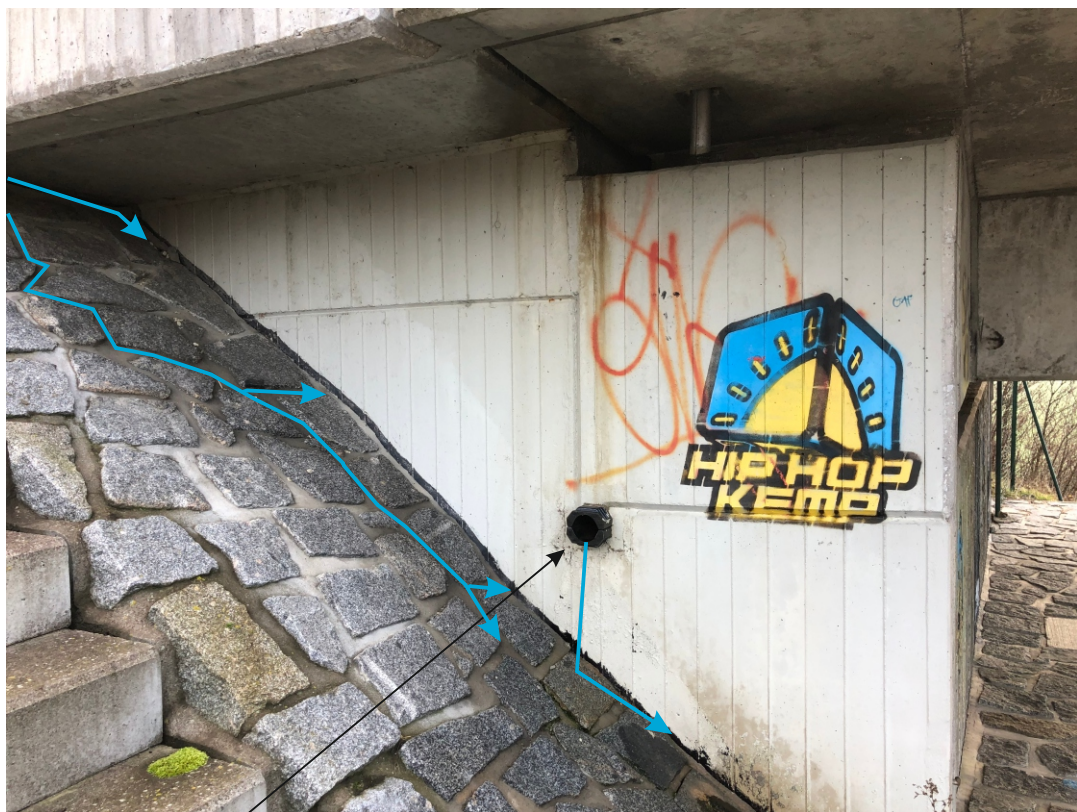
Foto 5

Příčinou porušení je zatékání povrchových srážkových vod do násypu. Vody mohou do násypu zatékat jak z výpusti z boku opěry (foto 5, foto 8), tak z povrchu komunikace v okamžiku, kdy jsou povrchové odvodňovací prvky zarostlé drny trávy nebo ucpané, tak i při eventuálním obtékání vod po konstrukci – pod stropem. Bližší rozbor možností zatékání vod do této části násypu nebyl proveden, neboť se jeví zřejmá analogie s protější stranou násypu, a to i za situace, kdy na této straně násypu nebyly prováděny průzkumné sondy z důvodu přítomnosti podzemních inženýrských sítí.

Zdroj vody, která zatéká do otevřené trhliny mezi opěrou a obezdívkou a následně prosakuje do svahu násypu a k základové spáře plošně založených konstrukcí ve svahu. Nejedná se o jediný zdroj průsaků vod do násypu, podle porušené, mokré, spáry mezi kameny je zřejmý příležitostný tok dešťových vod také mezi prvním a druhým kamenem zprava.

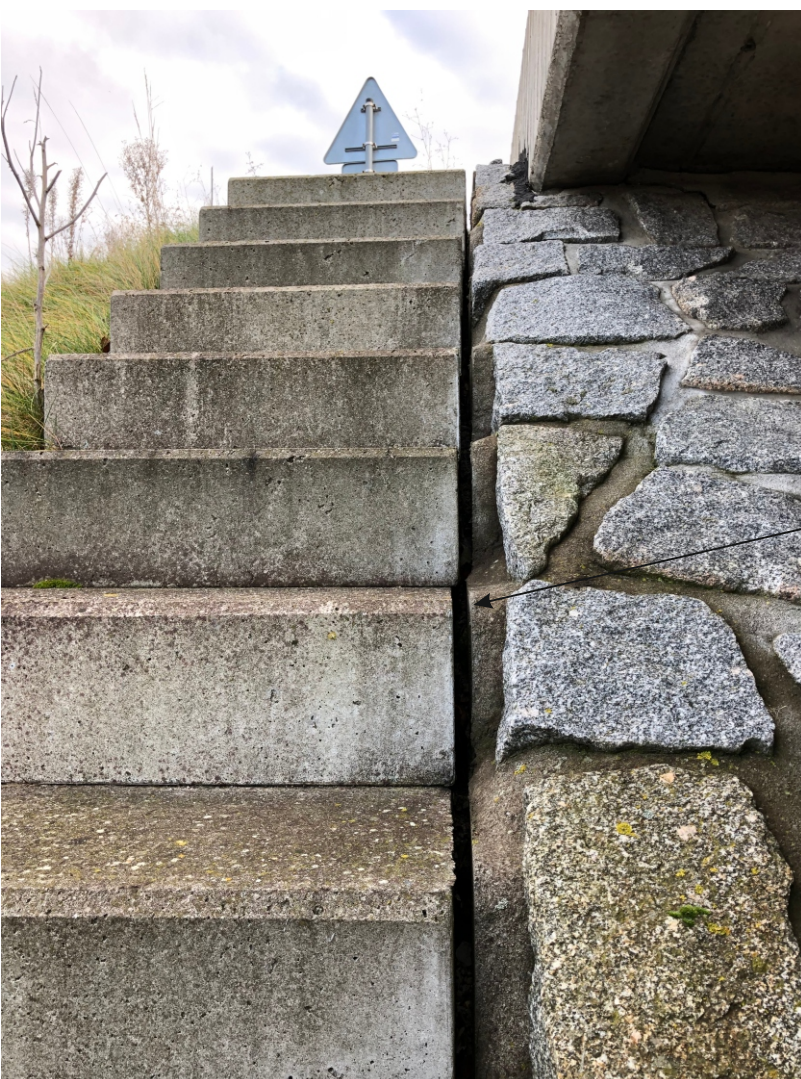
Foto 6

Trhlina mezi schodištěm a obezdívkou, šířka cca 2,5 cm. Nerovnoměrné sedání v základové spáře obou konstrukcí, navíc s negativním vlivem dalších průsaků vod k základové spáře schodiště skrz tuto trhlinu.

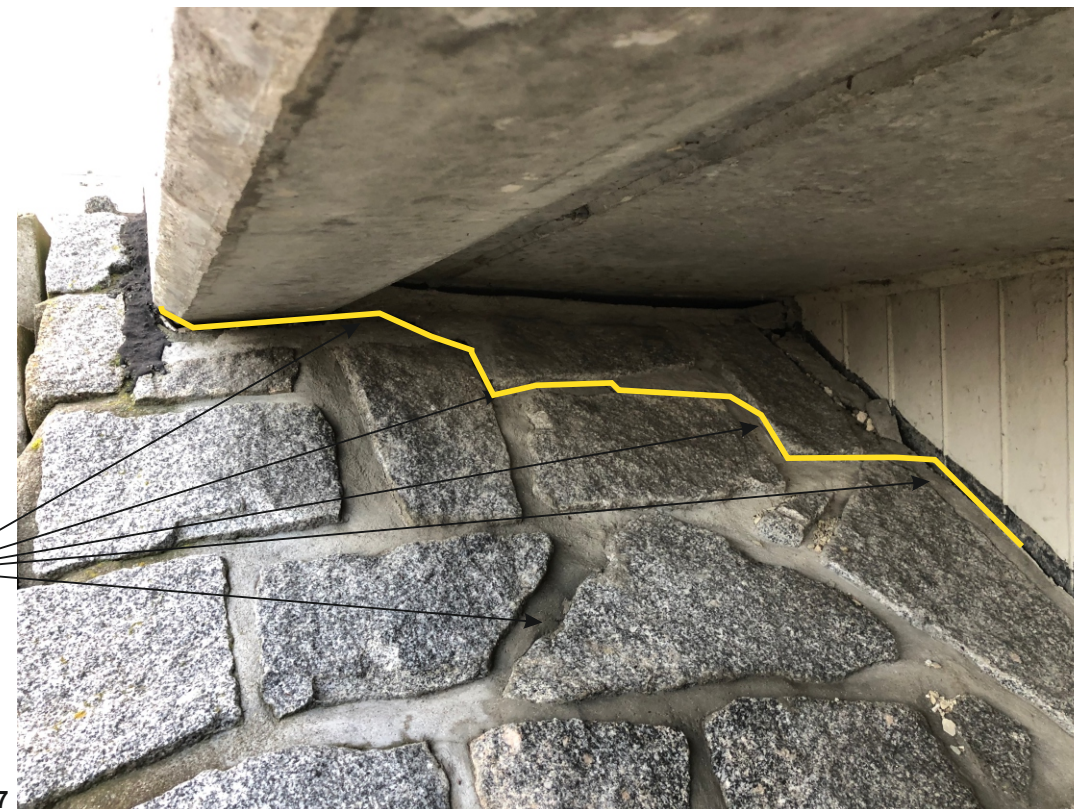
Foto 7

Trhlina mezi opěrou a obezdívkou na šířku cca 1,5 cm. Nerovnoměrné sedání v základové spáře obezdívky, navíc s negativním vlivem dalších průsaků vod skrz tuto trhlinu.

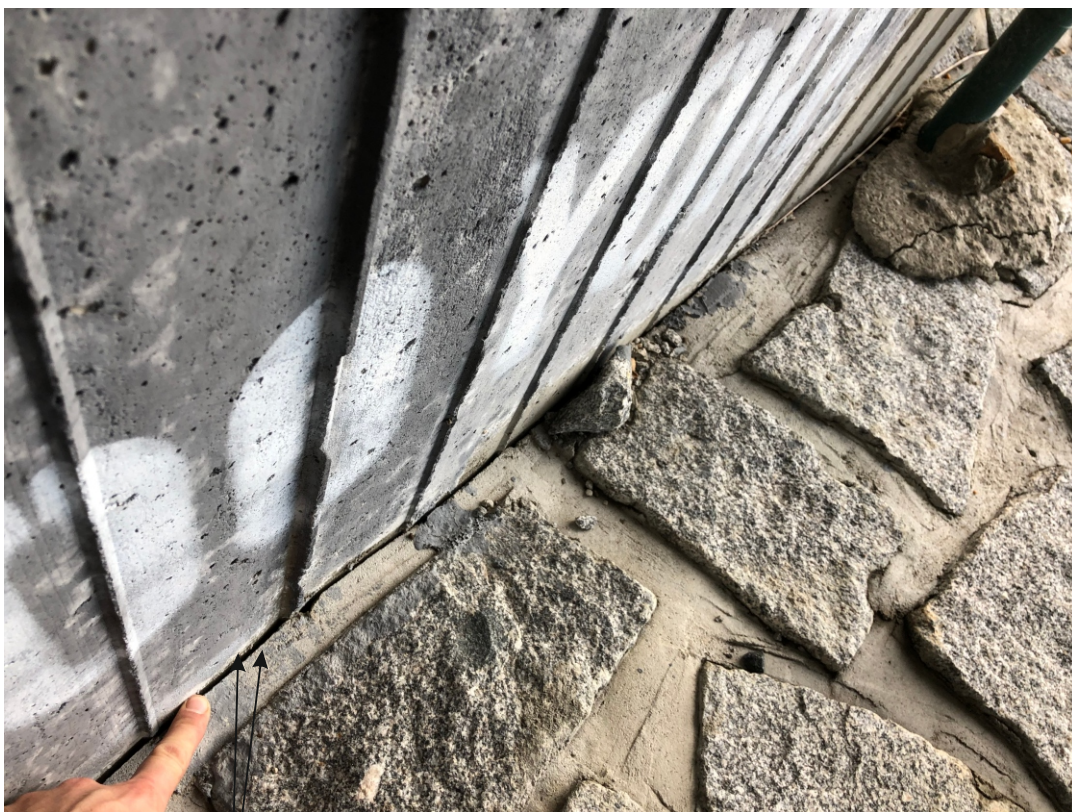
Foto 9

Porušení násypu pod mostem navazuje na poruchy na okrajích svahu. Pod mostem je zřejmé odtržení dlažby terasy od opěry (foto 9), a to v místě, kam nemohou dopadnout srážkové vody. Trhlina prochází po většině délky obsypu a dosahuje rozevření od cca 2mm do 1 cm. S ohledem na tvar základu pod dlažbou se může jednat o projev promrzání zvlhčené sypaniny a výzdvih ledem, nikoli o sesouvání zemin.

Trhlina mezi opěrou a obezdívkou, šířka 1 cm.
Trhlina se nachází pod mostem, v místě, kam neprší. Veškerá voda, způsobující porušení, proto musí být do násypu přiváděna průsaky z boků.

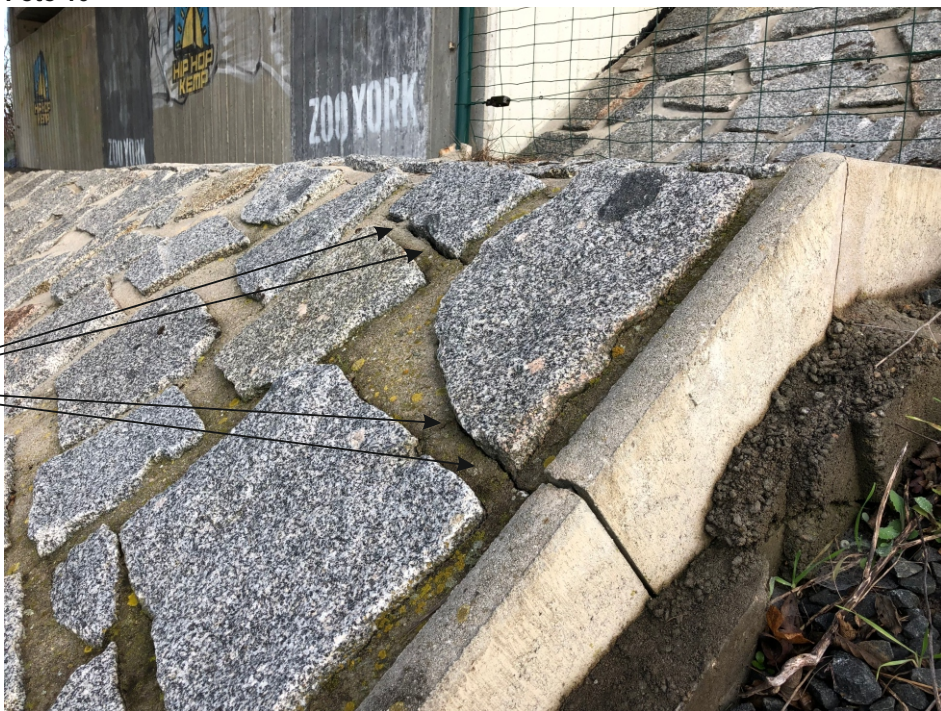
Foto 10

Dále bylo pozorováno porušení šikmé žulové obezdívky v prostoru pod technologickou terasou (foto 10). V prostoru této poruchy jsme provedli podrobnou vertikální i horizontální sondáž maloprofilovými vrty V5, H6, která potvrdila polohy vlhké, tuhé sypaniny v podloží žulové dlažby.

Na základě provedené sondáže odvozujeme, že porušená, převlhčená část násypu se v těchto místech nachází v úrovni od 201,40m n.m. výše.

Trhlina v obezdívce, indikující, že hloubka porušení svahu bude ležet až pod úrovní terasy pod mostem.
