# TECHNICKÁ ZPRÁVA

**Sanace obvodového zdiva 1PP objektu  
Gymnázia Dr. Josefa Pekaře, Palackého 211/3,  
Mladá Boleslav**

Dokumentace pro provedení stavby

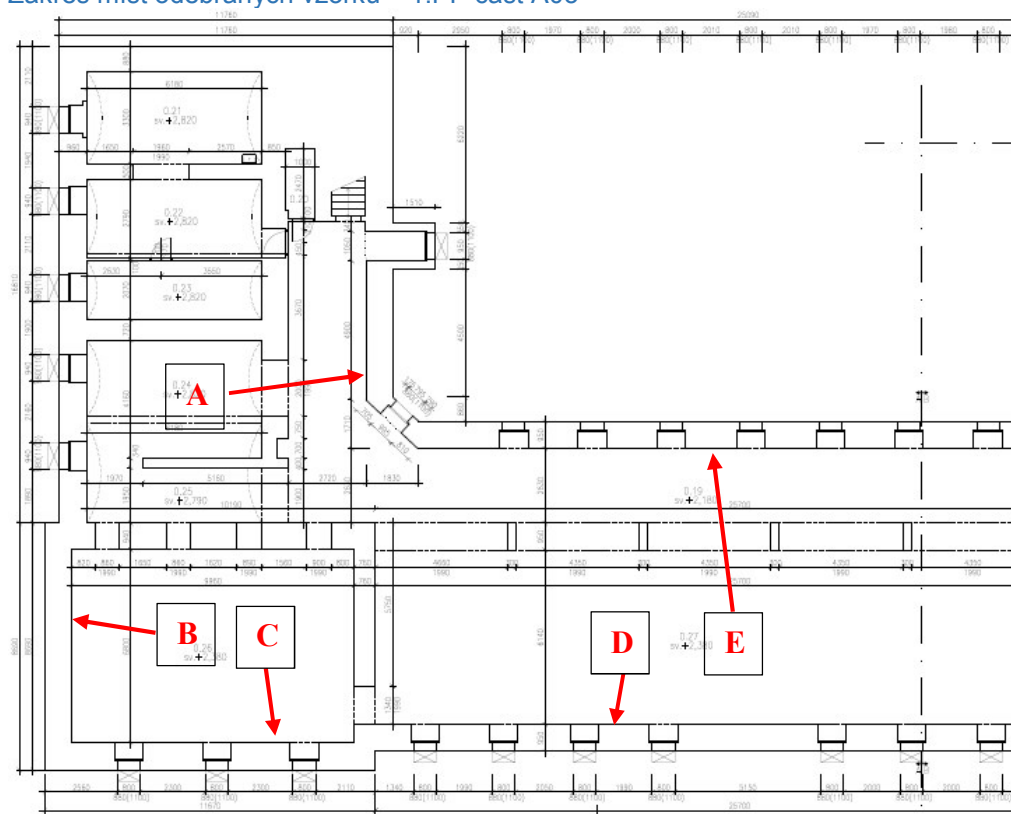
#### Zákres míst odebraných vzorků – 1.PP část A05

Dle níže uvedené tabulky jsou vlhkosti zdiva na obvodové zdi v kategorii velmi vysoké vlhkosti. Vnitřní zdivo je silně zavlhčené nad podlahou, ve vyšších výškách je suché.

Z výsledků v tabulce I. je patrné, že zdivo je lokálně suché, lokálně zatíženo průsaky a po většině obvodu zatíženo vztlínáním vody z podzákladí, ať omítkami, nebo zdivem.

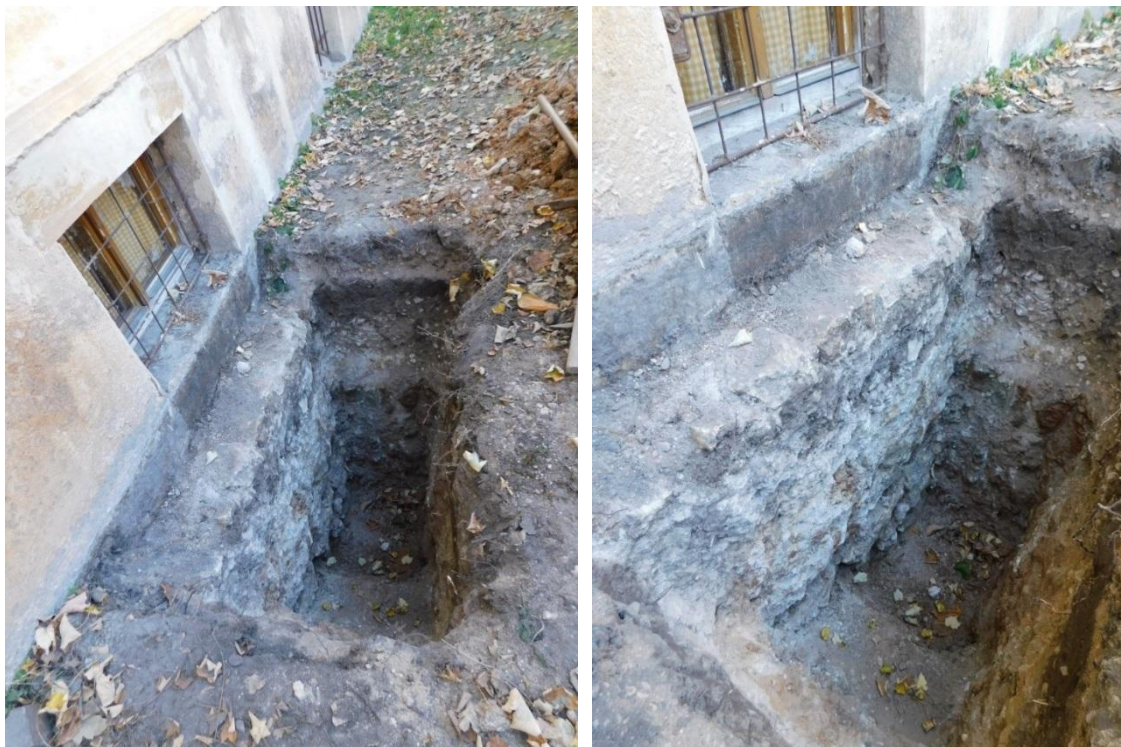
SONDA 1 U01

Pro zjištění způsobu zaizolování obvodu stavby a původní nivelety terénu byly provedeny dvě kopané sondy. V sondách se ukazuje, že původní niveleta byla o cca 0,2 m níže, než stávající. Niveleta je navýšena lehkou zemínou. Pod vrstvou zeminy s trávnickem se nachází těžká jílovitá zemina s minimální propustností. Tato zemina sloužila a dosud slouží jako jílové těsnění obvodu stavby. Tam, kde nebylo těsnění narušeno, brání průsaku vody do budovy. Tam, kde těsnicí vrstvu narušily kořeny dřevin, prostupy sítí, nebo vodonosná štěrková vrstva v původním provedení, dochází k průsakům zdivem stavby. Předpokládáme, že k největšímu narušení došlo na západní straně objektu v místech napojení přístavby k původní stavbě.
